UNIVERSIDAD AUTÓNOMA DEL ESTADO DE MORELOS

REPORTE DESCRIPTIVO DEL INFORME DE AVANCE MENSUAL

REPORTE FOTOGRÁFICO DEL INFORME DE AVANCE MENSUAL

Construcción de la segunda etapa para la ampliación de laboratorios, cubículos de investigación y oficinas académicas para el Centro de Investigaciones Biológicas antes CEIB (etapa final)

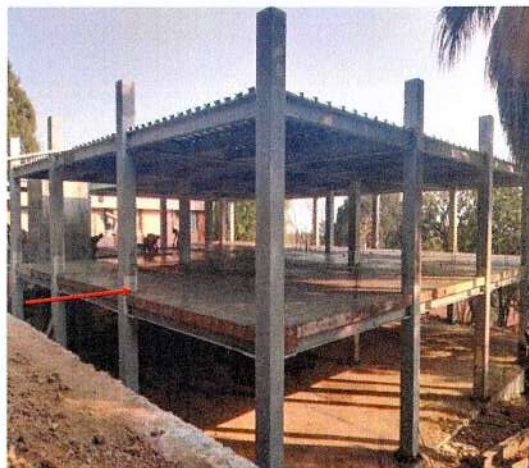
F1: Fachada Norte y Oeste - Construcción de la segunda etapa para la ampliación de laboratorios, cubículos de investigación, y oficinas académicas para el Centro de Investigaciones Biológicas antes CEIB (etapa final).

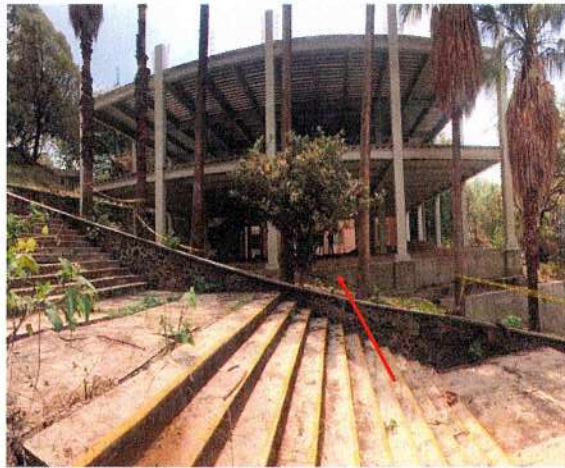
F2: Fachada Oeste - Construcción de la segunda etapa para la ampliación de laboratorios, cubículos de investigación, y oficinas académicas para el Centro de Investigaciones Biológicas antes CEIB (etapa final).

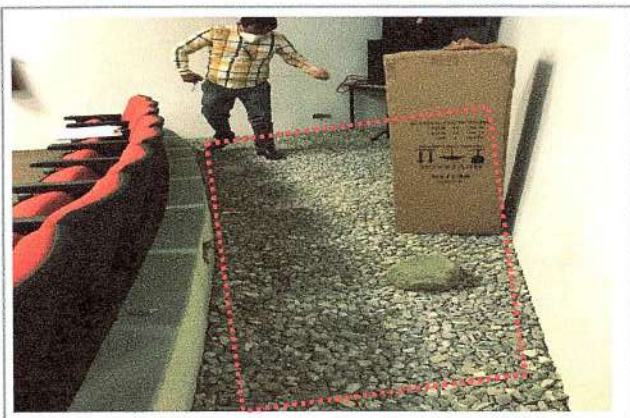
F6: Colocación de duela de madera.

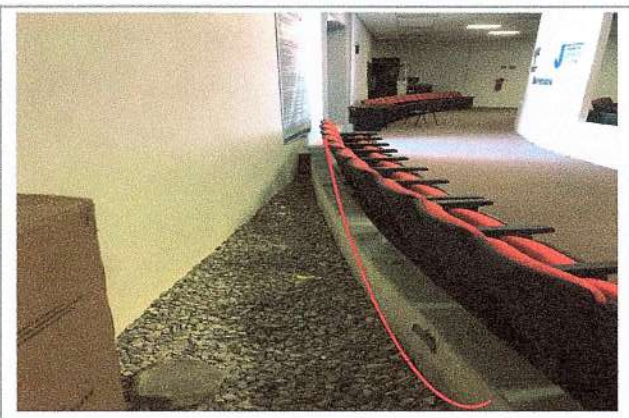
F7: Muro a base de placa de cemento durock.

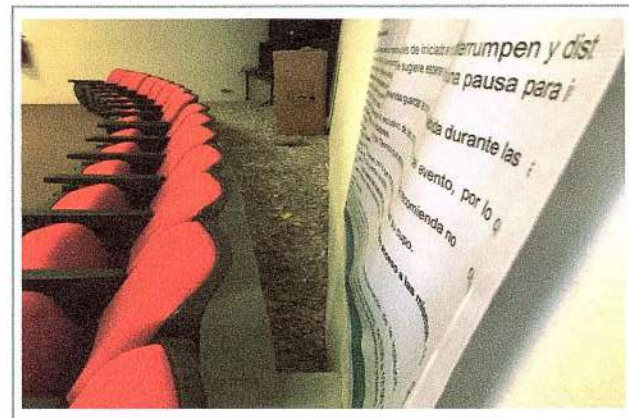
F8: Colocación de cancelería interior y exterior de aluminio así como suministro y colocación de puerta de aluminio

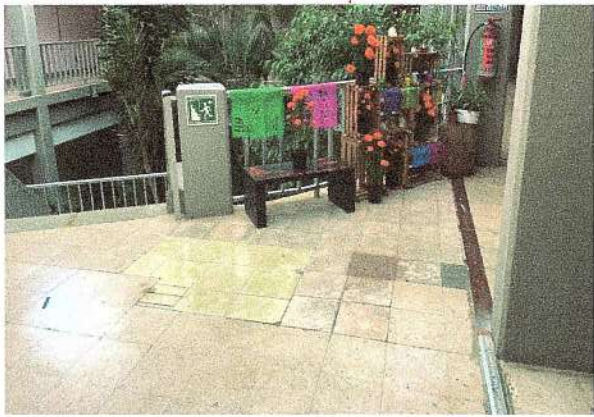
F6: Piso de granito existente diferentes tonos en pasillo de acceso.

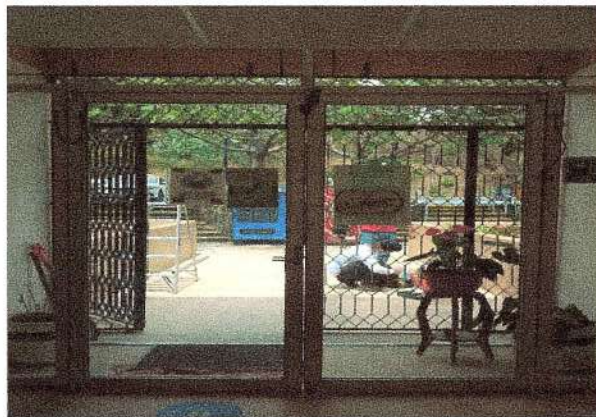
F7: Reparación de puerta de aluminio de acceso principal.

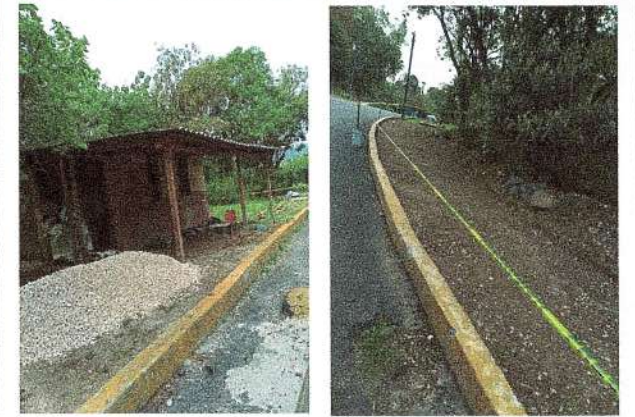
F8: Limpieza de terreno para habilitado de andador existente.

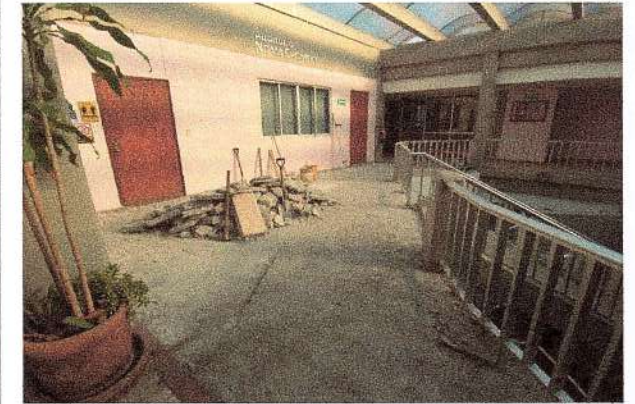
F13: Apilado de escombros en el sitio.

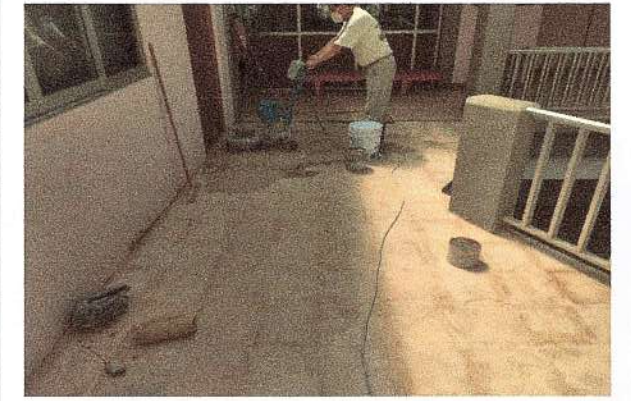
F19: Pulido de piso de granito en pasillo de acceso.

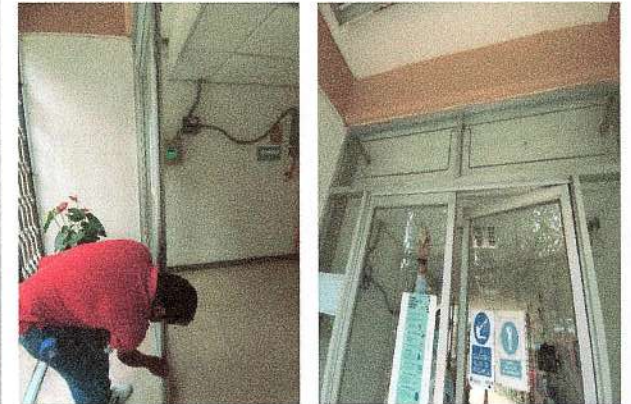
F22: Reparación de puerta de aluminio de acceso principal.

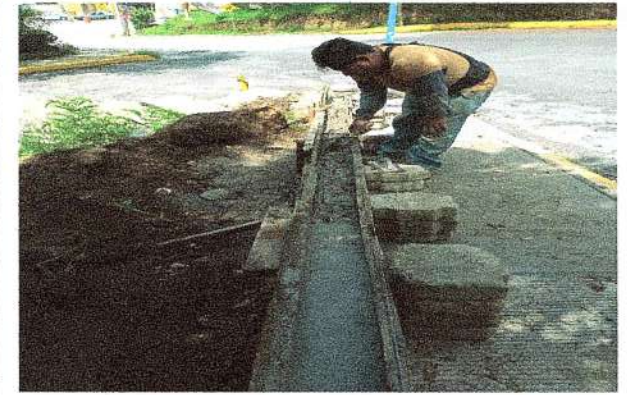
F25: Colado de guarnición de concreto hecho obra.

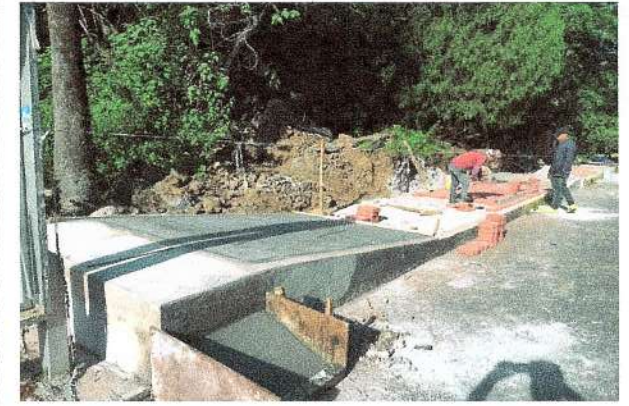
F43: Colado de rampa con concreto hecho en obra.

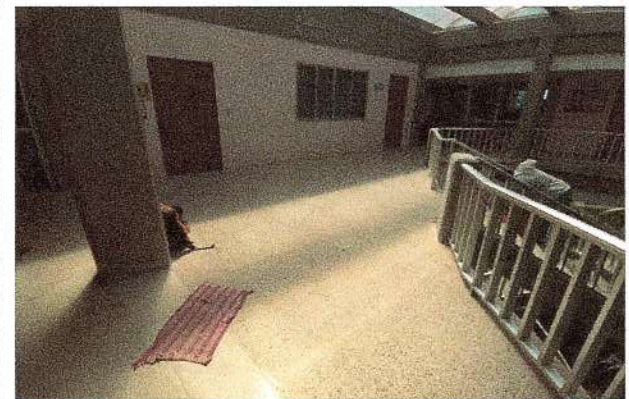
F46: Limpieza de piso de granito en pasillo de acceso.

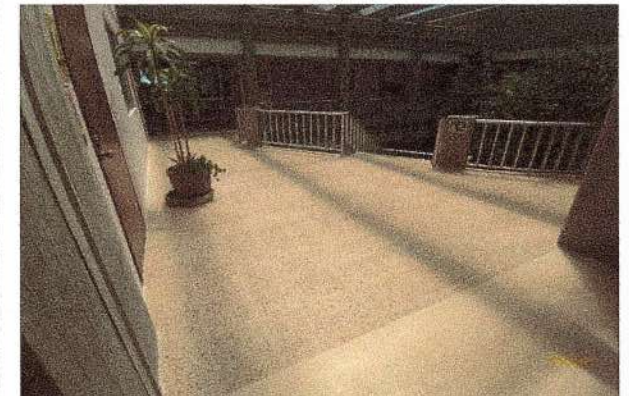
F49: Suministro y colocación de piso de loseta en pasillo de acceso.

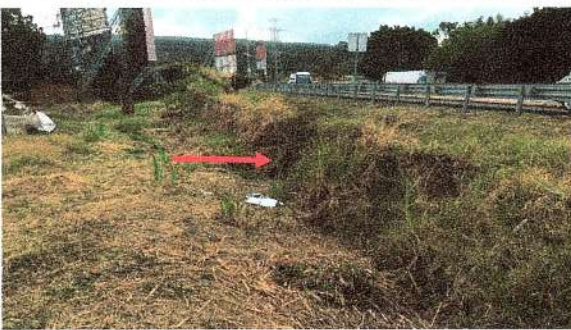
F3: Vista interior rea perimetral: retiro de malla existente deteriorada, deshierbe y limpieza del área, excavación y construcción de rodapie de mampostería de piedra, colocación de malla ciclónica con postes metálicos.

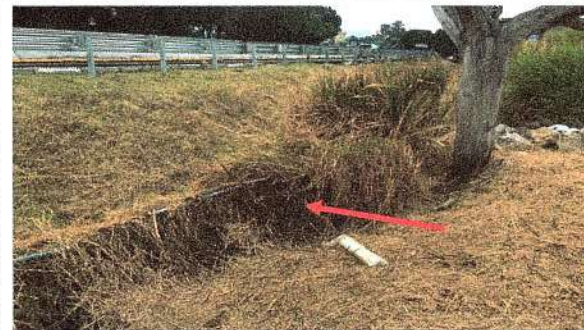
F4: Extremo sur de Mantenimiento de áreas perimetrales: retiro de malla existente deteriorada, deshierbe y limpieza del área, excavación y construcción de rodapie de mampostería de piedra, colocación de malla ciclónica con postes metálicos.

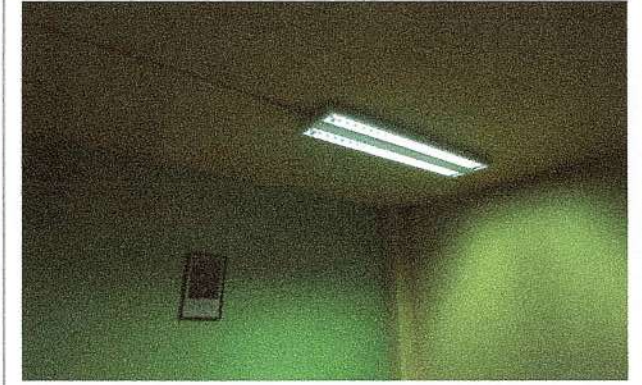
F10: Colocación de luminarias en cubículos

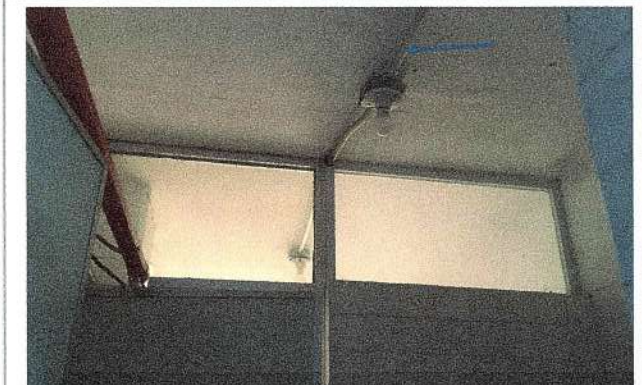
F13: Rehabilitación de apagadores

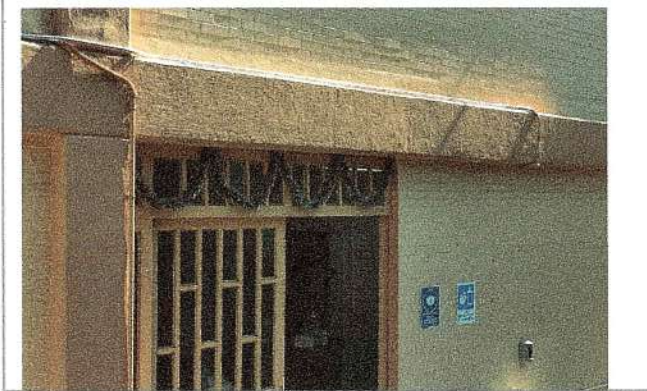
F15: Alimentación eléctrica para bombas de agua

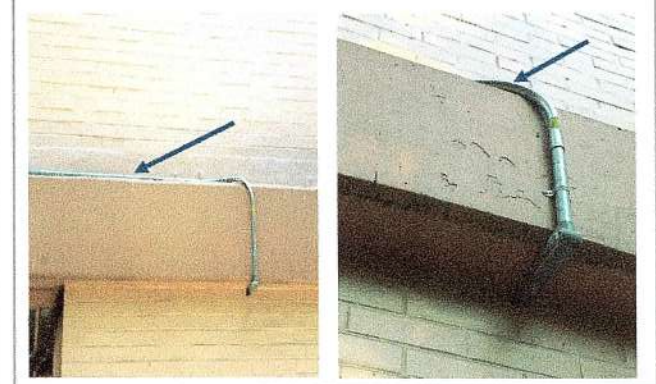
F16: Alimentación eléctrica para bombas de agua

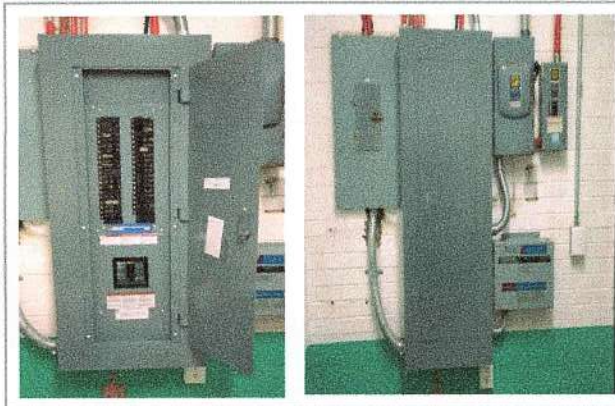
F17: Instalación de tablero general nuevo en planta alta

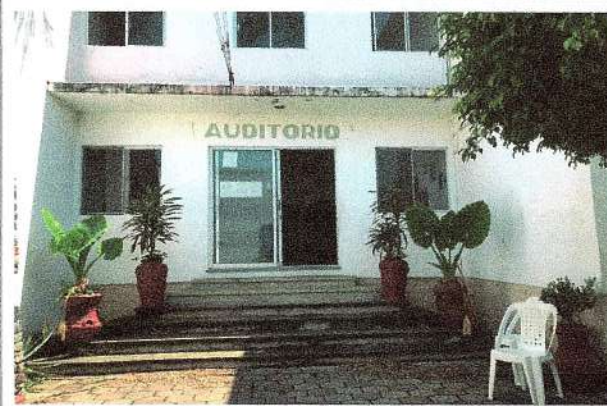
F3: Se realizará rampa en interior de auditorio.

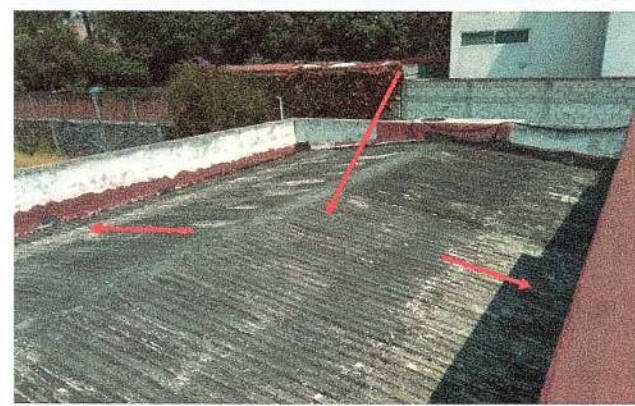
F4: Vista superior de techumbre metálica y canalon perimetral que se sustituirán.

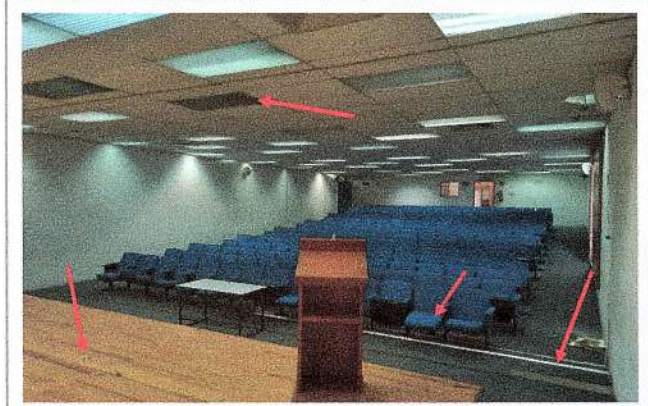
F5: Interior de auditorio donde se realizaron trabajos de rehabilitación de plafon, cambio de butacas deterioradas, rehabilitación de duela y cambio en un área de alfombra.

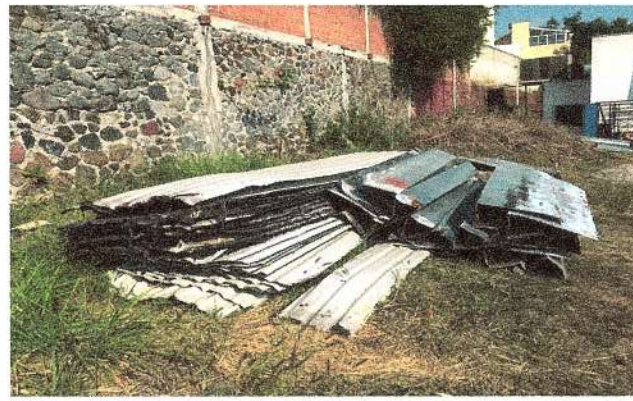
F7: Apilado de escombros de lámina y canalón desmontados

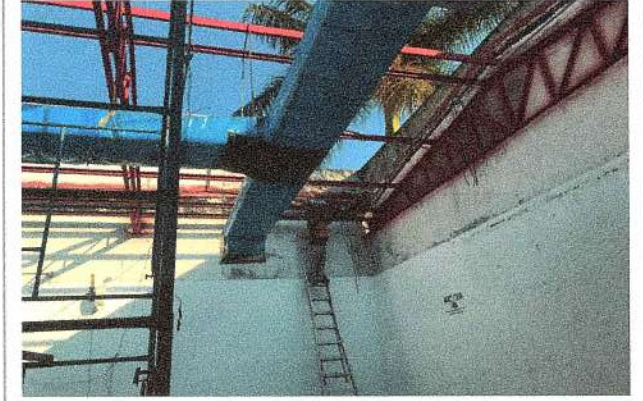
F8: Aplicación de pintura de esmalte en estructura existente.

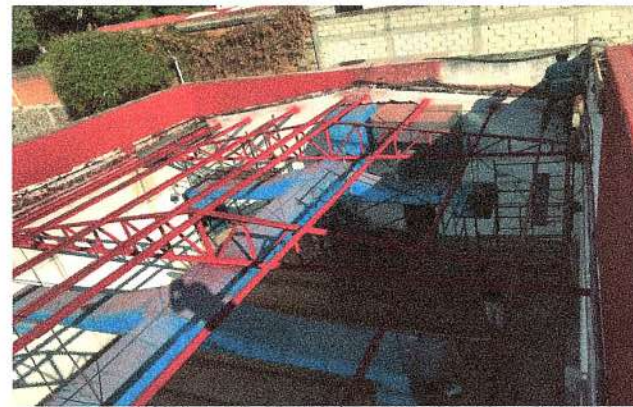
F10: Aplicación de pintura de esmalte en estructura existente.

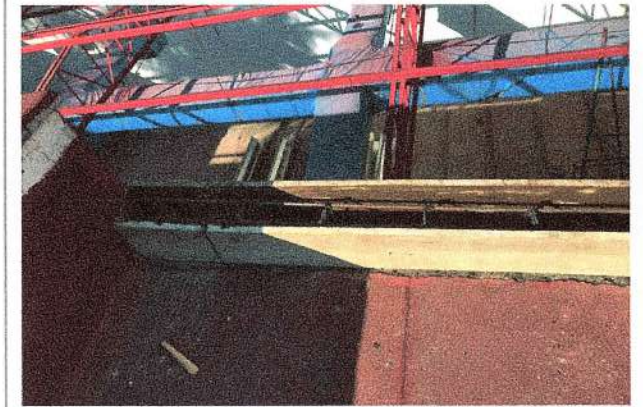
F11: Habilitado de acero y cimbra para cadena perimetral.

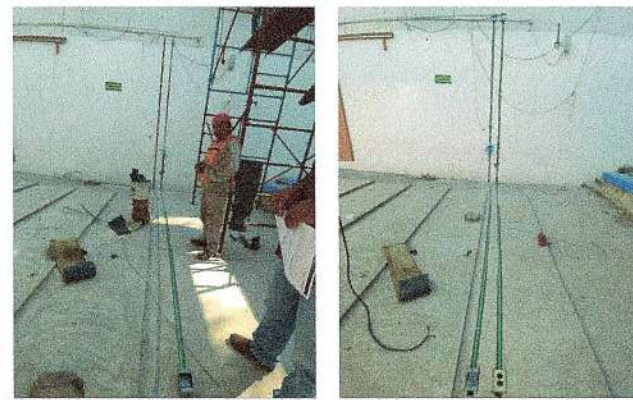
F13: Suministro y colocación de tubería de pvc pesado para instalación eléctrica y voz y datos.

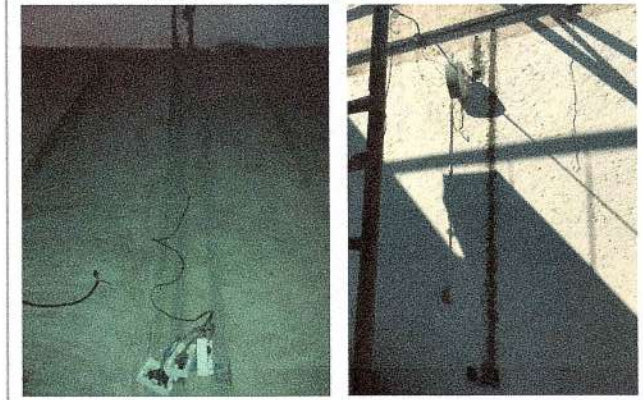
F14: Resane con concreto hecho en obra de ranuras para tuberías en muros y firme.

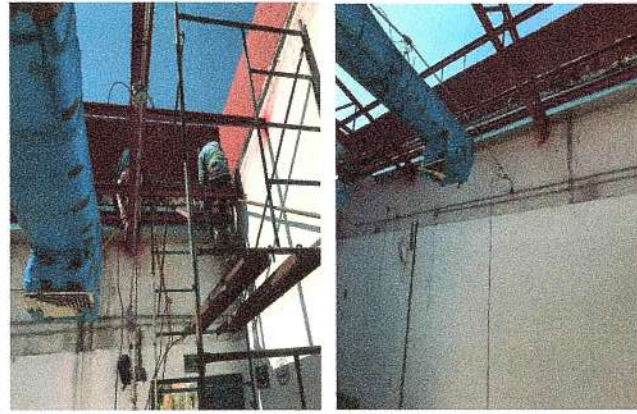
F16: Suministro y colocación de canal lateral

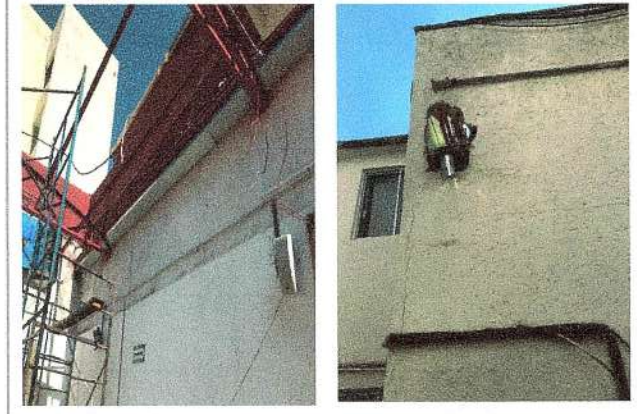
F17: Suministro y colocación de canal lateral

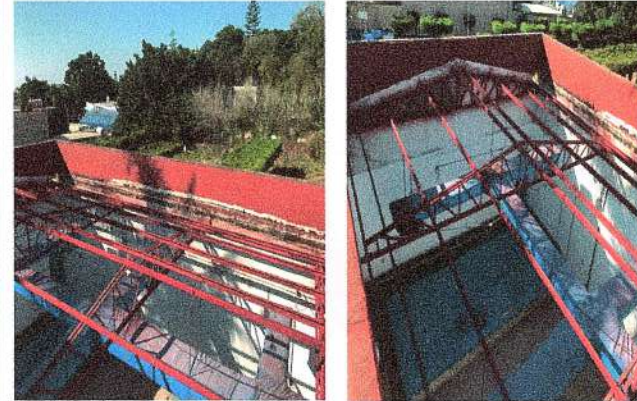
F19: Suministro y aplicación de impermeabilizante acrílico en pretil

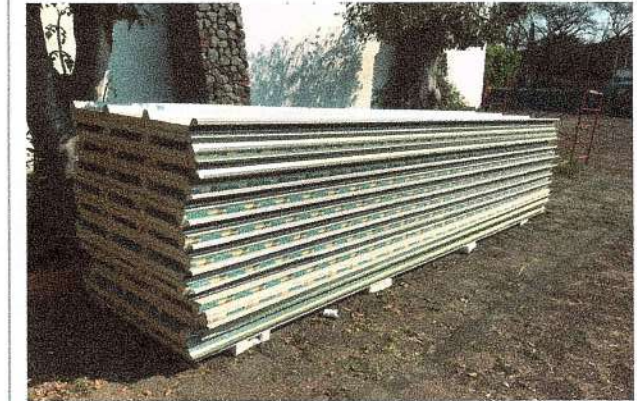
F20: Suministro de lámina multypanel

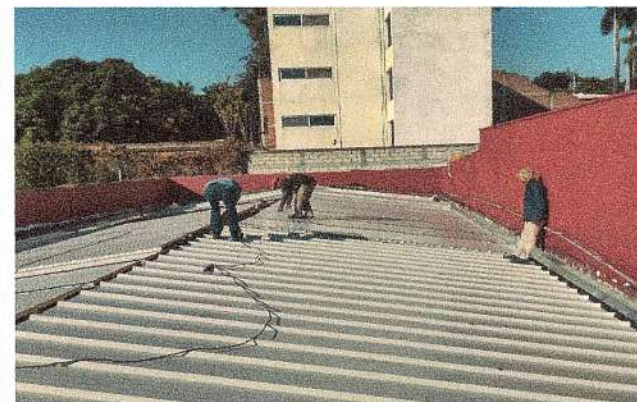
F22: Colocación de láminas multypanel

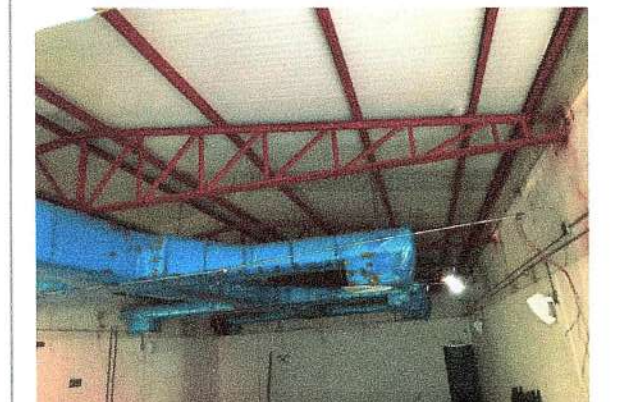
F23: Colocación de láminas multypanel

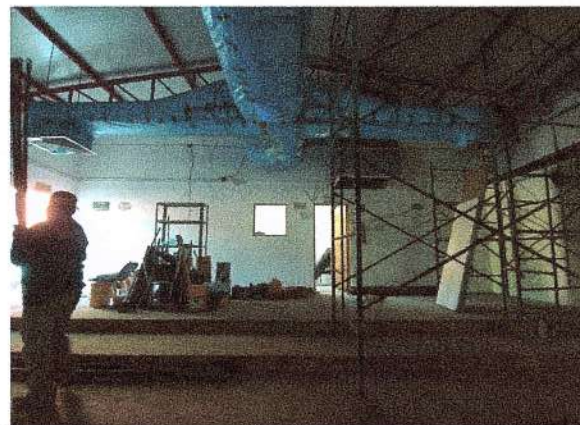
F28: Suministro y aplicación de pintura vinílica en muros interiores (primer mano)

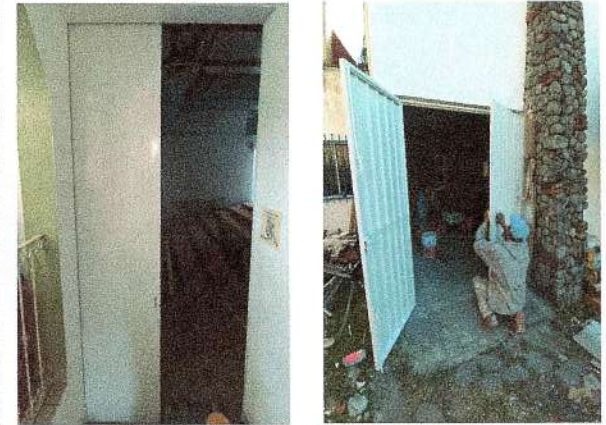
F29: Suministro y aplicación de pintura de esmalte en puertas de herrería

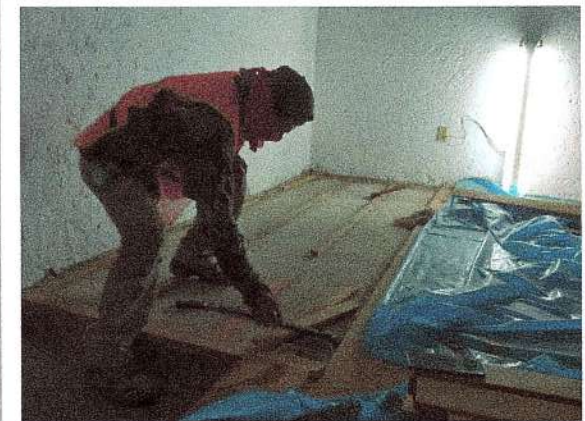
F32: Desmontaje de piso de duela dañado en estrado

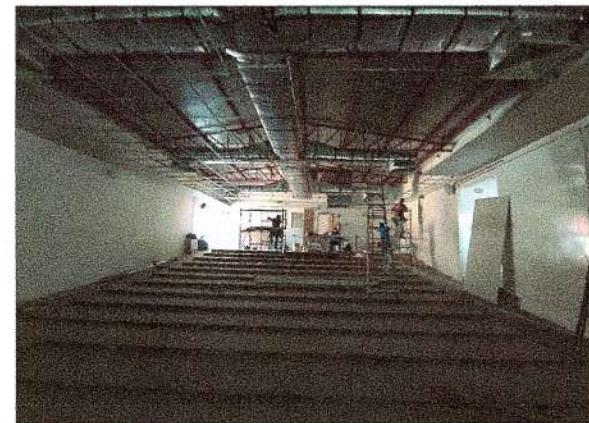
F37: Suministro y colocación de platabanda de tablaroca

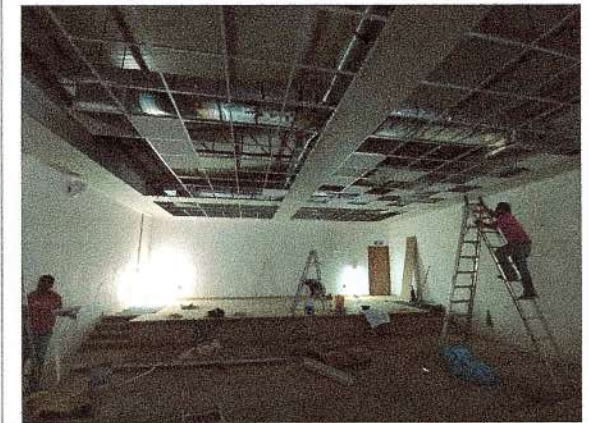
F38: Suministro y colocación de plafon modular de 0.61 x 0.61 m

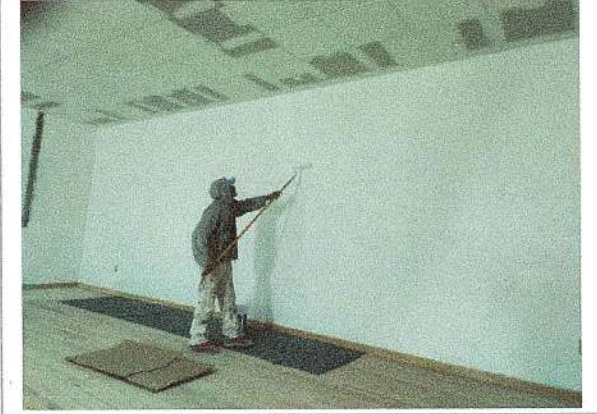
F44: Suministro y aplicación de pintura en muros (segunda mano)

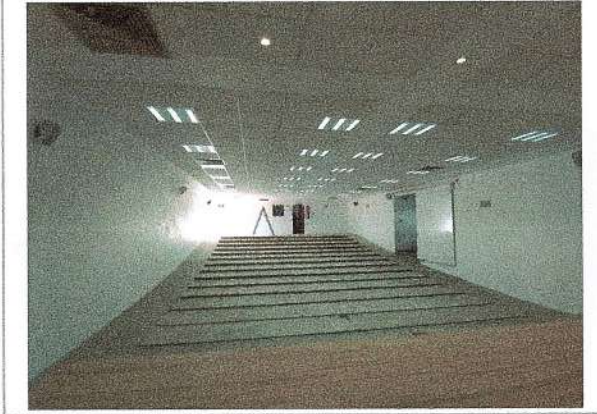
F47: Suministro y aplicación de pintura en muros (segunda mano)

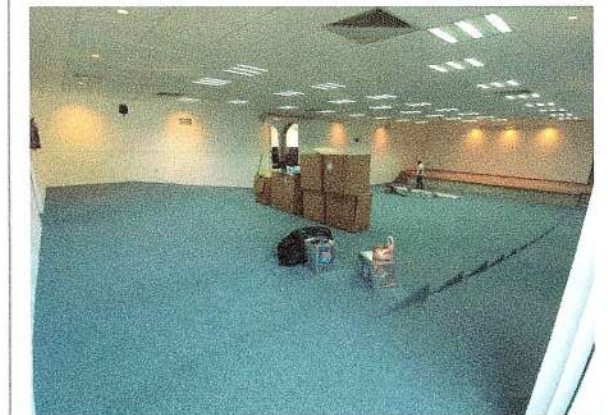
F68: Suministro y colocación de alfombra

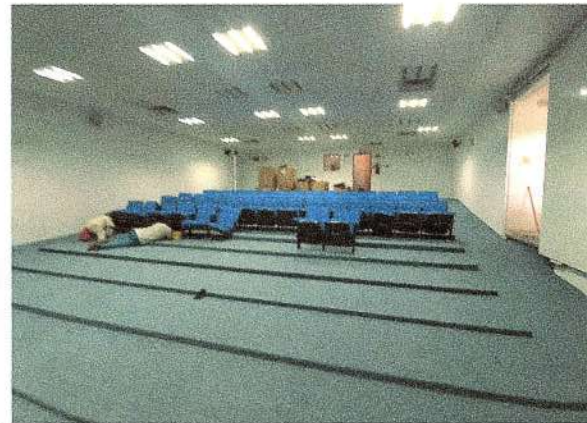
F73: Colocación de butacas retapizadas existentes

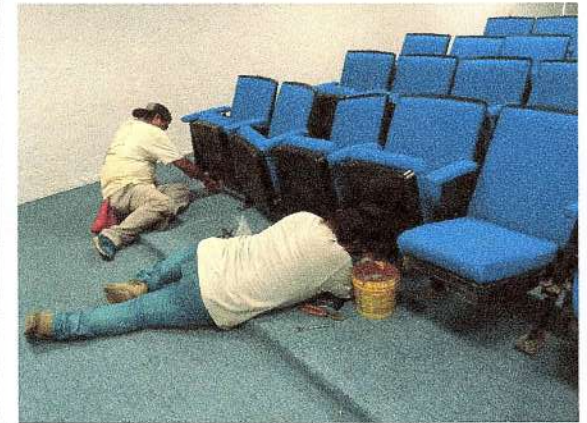
F74: Colocación de butacas retapizadas existentes

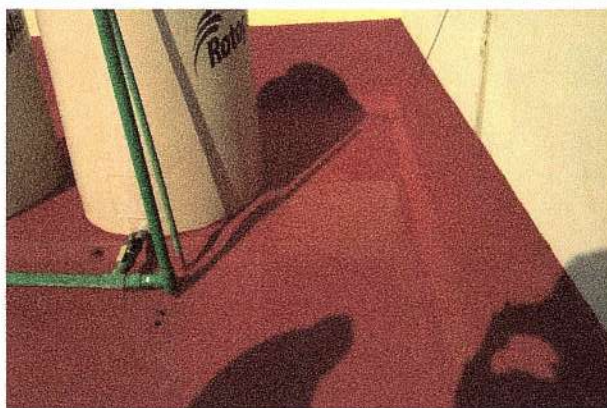
F10: Aplicación de impermeabilizante acrílico en losa de azotea

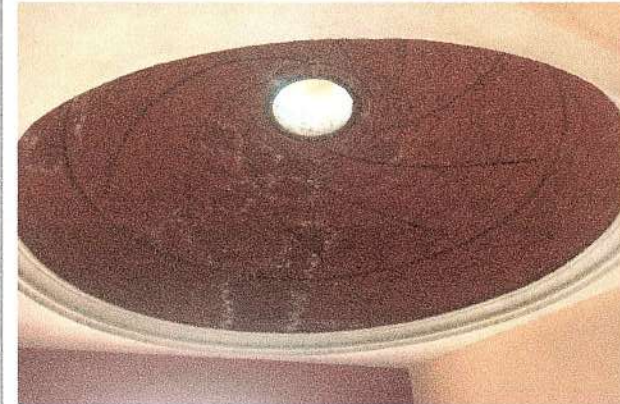
F4: Impermeabilización de Azotea y cupula

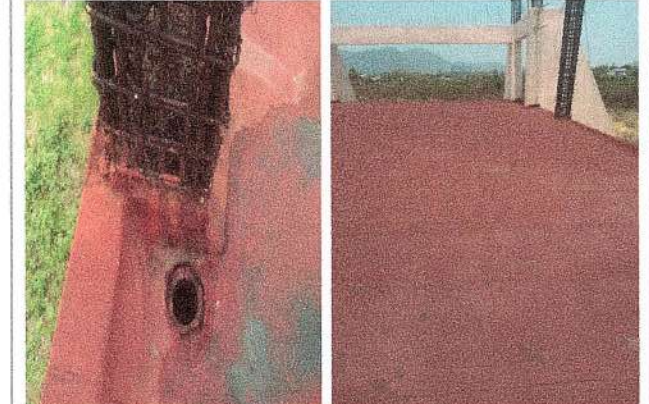
F5: Impermeabilización de Azotea y reparación de coladeras

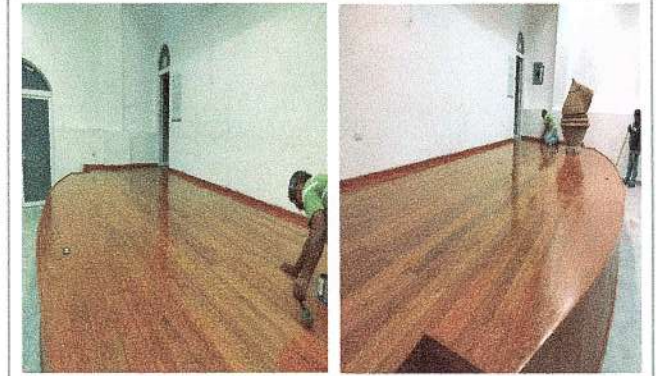
F8: Aplicación de barniz sobre duela en estrado de auditorio.

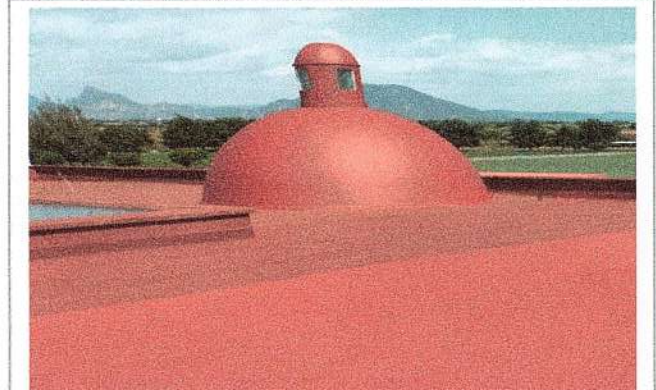
F11: Aplicación de impermeabilizante acrílico en cúpula.

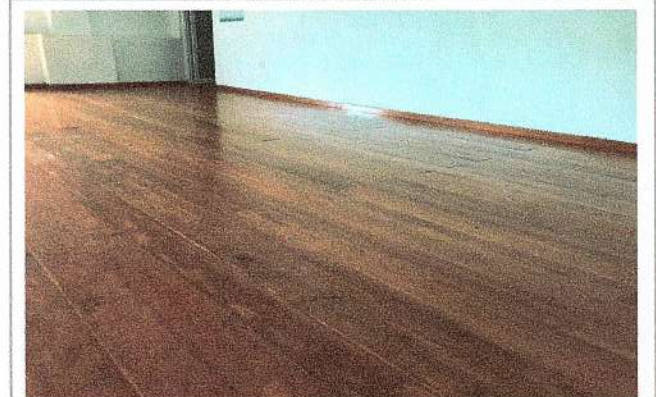
F14: Mantenimiento a duela (estrado de auditorio).
