Cuernavaca, Morelos, 07 de octubre de 2022.
CGPyA/565/2022

REPORTE DESCRIPTIVO DEL INFORME DE AVANCE TRIMESTRAL

REPORTE FOTOGRÁFICO DEL INFORME DE AVANCE TRIMESTRAL

Adecuaciones y mejoras Campus Norte Biblioteca Central.

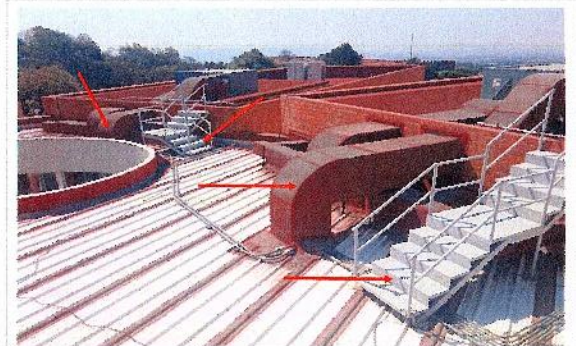
F4: Adecuación y Mejoras de la Cubierta y "Huerto Solar" en la Biblioteca Central. Trabajos de impermeabilización en losa de azotea y perfil, colocación de huerto solar, Nave principal

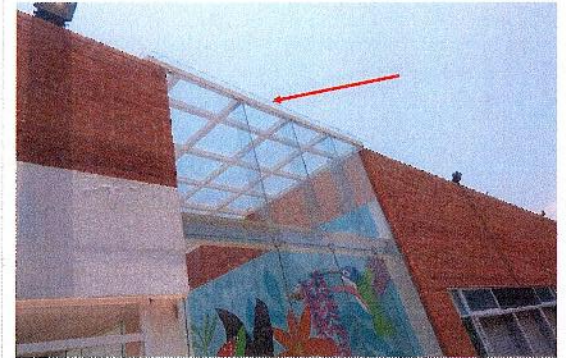
F7: Adecuación y Mejoras de la Cubierta y "Huerto Solar" en la Biblioteca Central. Trabajos de impermeabilización en cubierta de multitecho y sellado de ventanas de azotea, área central de biblioteca

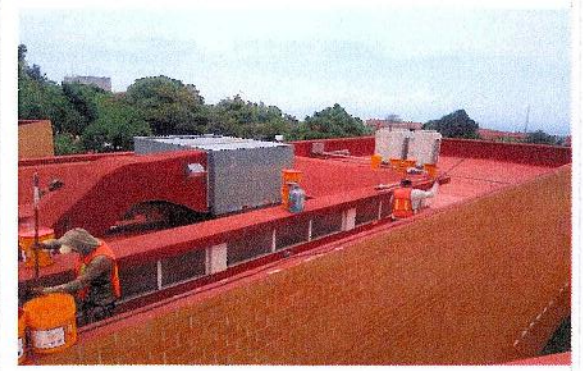
F12: Aplicación de sellador de poliuretano en juntas

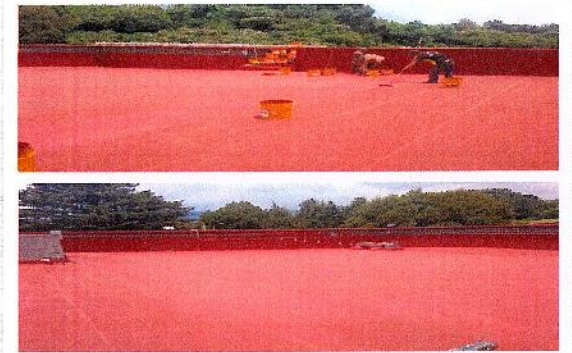
F15: Aplicación de impermeabilizante híbrido acrílico - poliuretano

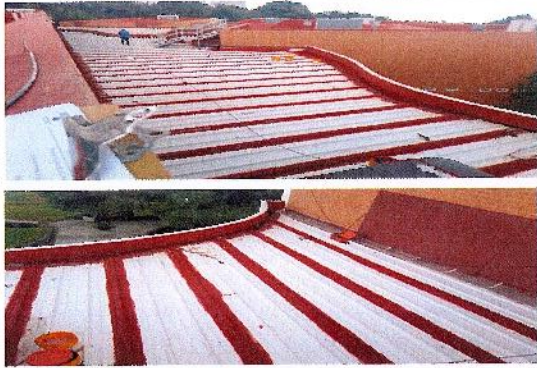
F23: Sellado de juntas con impermeabilizante acrílico - poliuretano reforzado con malla

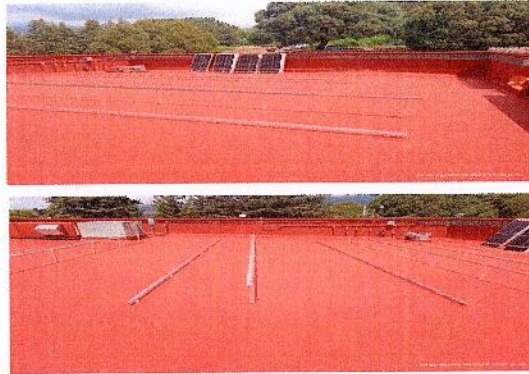
F24: Suministro y colocación de bases metálica para paneles solares en auditorio

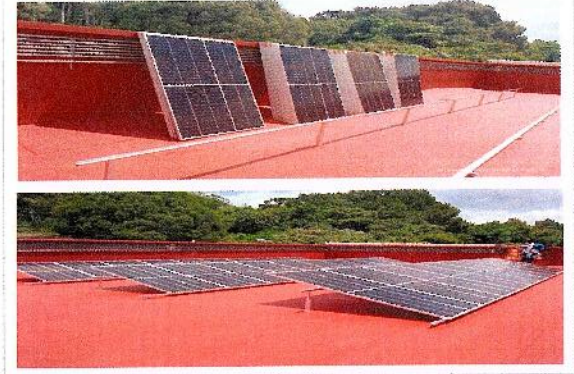
F25: Suministro y colocación de paneles solares en auditorio

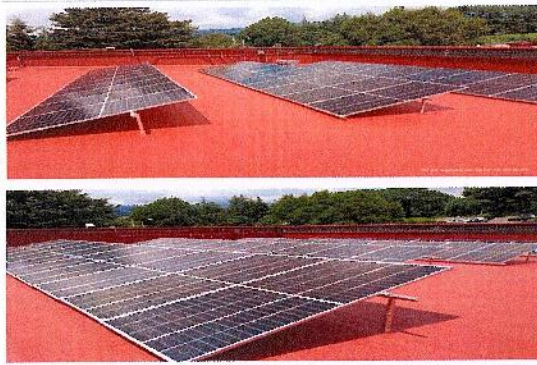
F26: Suministro y colocación de paneles solares en auditorio

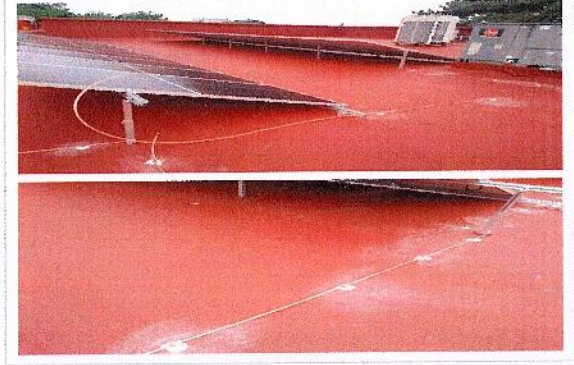
F28: Tendido de cable desnudo para conexión de paneles solares

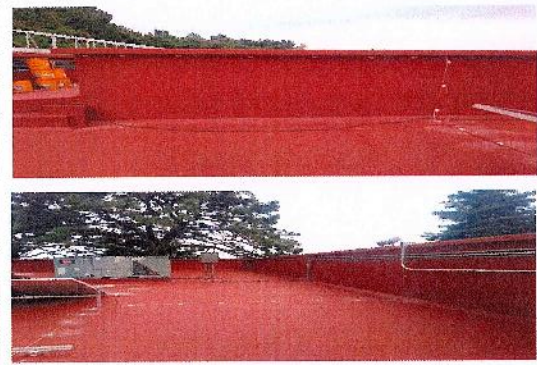
F29: Tendido de cable desnudo para conexión de paneles solares

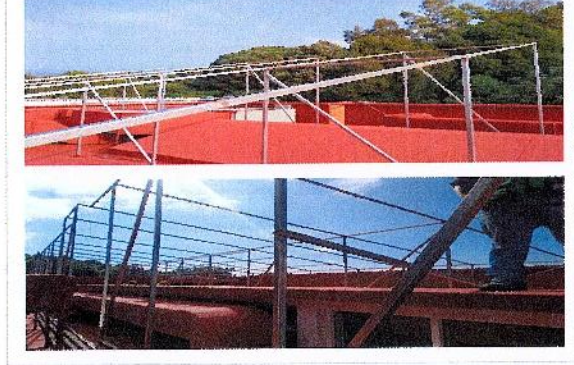
F31: Suministro y colocación de estructuras metálicas para paneles solares

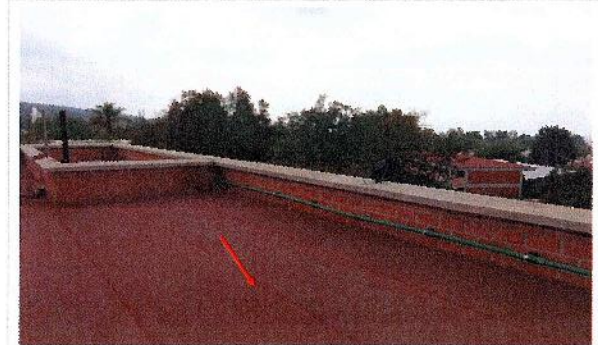
F4: Mantenimiento al sistema de impermeabilización existente del edificio No. A 70. Cubierta de azotea, fachada suroeste del edificio.

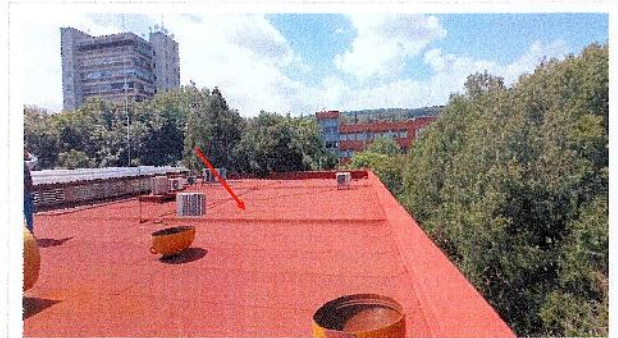
F4: Mantenimiento de impermeabilización en fosa del edificio del Centro de Investigación en Ciencias (CInC). Lado Sur del edificio.

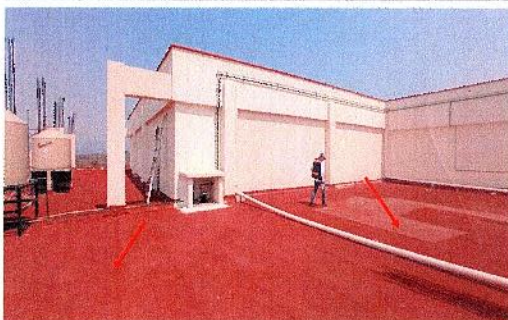
F3: Mantenimiento al sistema de impermeabilización de losa en el edificio 1 de Escuela de Estudios Superiores de Jonacatepec subsede Axochiapan. Cubierta de entrepiso, fachada sureste.

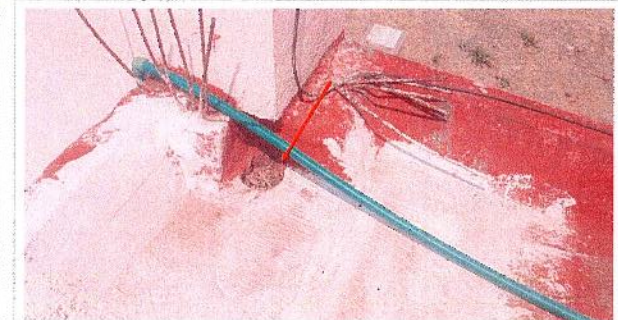
F5: Mantenimiento al sistema de impermeabilización de losa en el edificio 1 de Escuela de Estudios Superiores de Jonacatepec subsede Axochiapan. Cubierta de entrepiso, detalle de sistema de coledera pluvial existente en fachada sur.

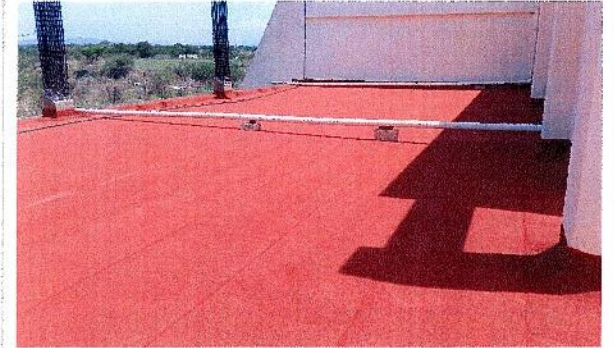
F16: Impermeabilizante de tapete color terracota en losa de entrepiso
