UNIVERSIDAD AUTÓNOMA DEL ESTADO DE MORELOS
Cuernavaca, Morelos 23 de mayo de 2019
R/202/2019

REPORTES DESCRIPTIVO DEL INFORME DE AVANCE MENSUAL

REPORTE FOTOGRAFICO DEL INFORME DE AVANCE MENSUAL

Nombre de la obra: **Mantenimiento de espacios académicos de Centro de Investigación en Ingeniería y Ciencias Aplicadas**

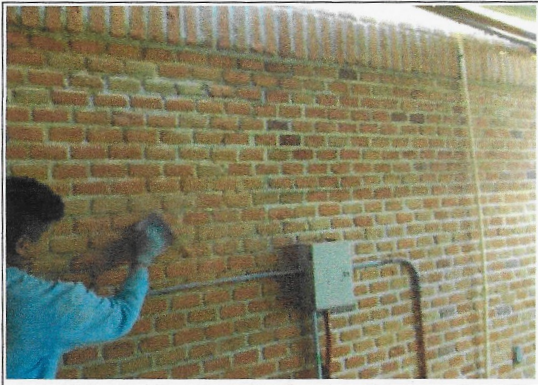
F1: Fachada principal (limpieza Limpieza de tabique aparente con lija y copillo de alambre

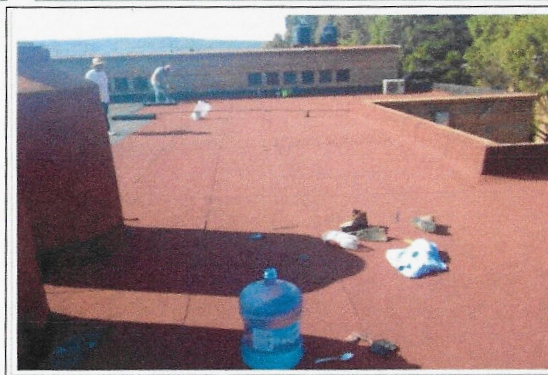
F4: Aplicación de impermeabilizante, en proceso.

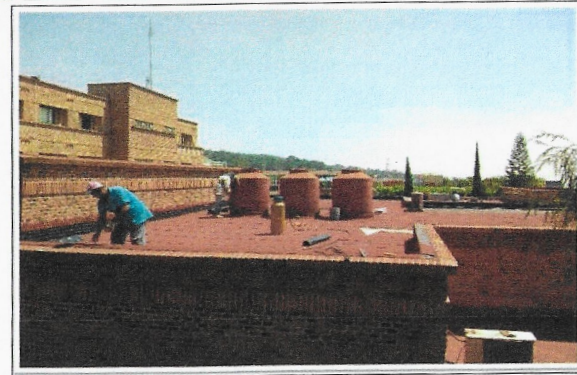
F5: Aplicación de impermeabilizante, en proceso.

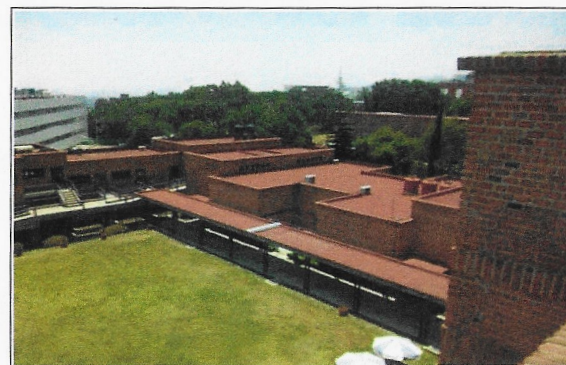
F8: Impermeabilizante terminado

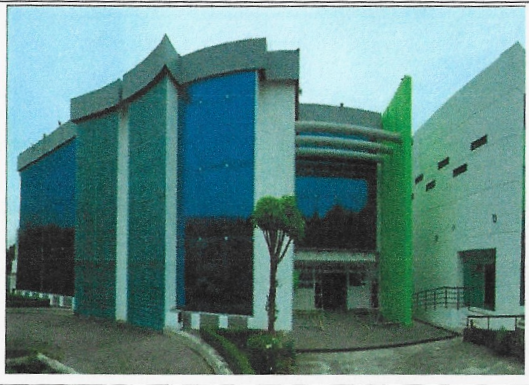
F1: Fachada principal edif. 49

1. Impermeabilización edificio 49 (F1,F3, F4, F6 y F7).
2. Impermeabilización edificio 60 (F2 y F5).

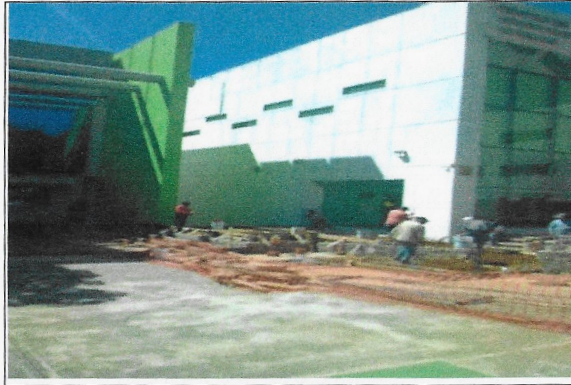
F2: Fachada Principal del Edificio 60

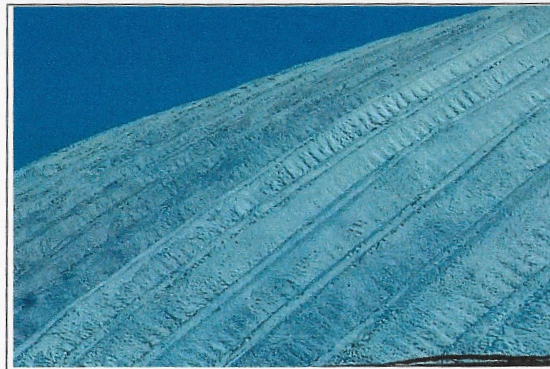
F4: Techo Edificio 49 en proceso con primer aplicado (impermeabilización).

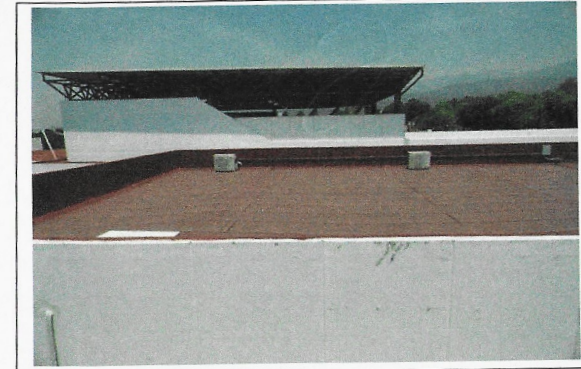
F5: Techo edificio 60

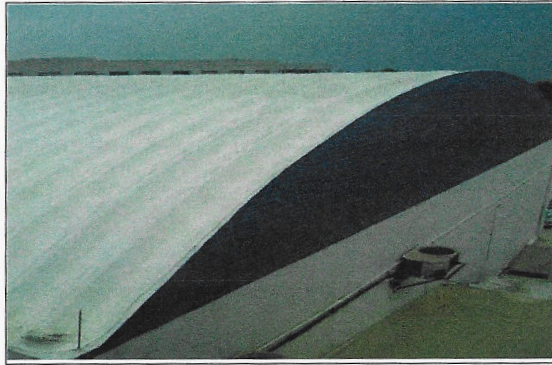
F7: Techo Edificio 49, impermeabilización con pintura elastometrica en arco techo

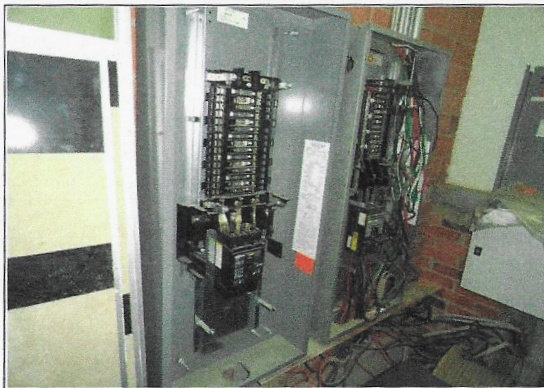
F1: Tableros eléctricos actuales

1. Cambio de tableros eléctricos (F1)
2. Reacomodo general de conductores eléctricos y balanceo de cargas (F2)
3. Reubicación y mantenimiento de aires acondicionados del edificio (F3)
4. Mantenimiento y remodelación de sanitarios (F4, F6, F7, F8, F9 y F10)
5. Sustitución de lámparas fluorescentes por tecnología led (F5)

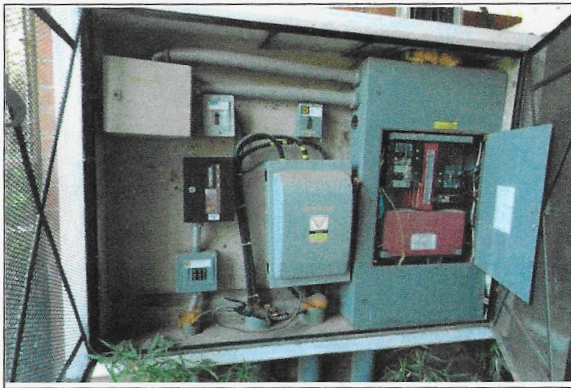
F2: Conductores eléctricos

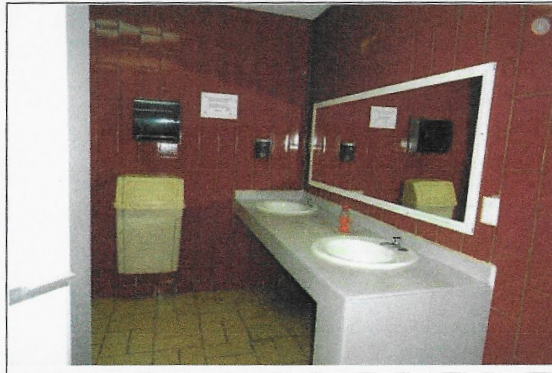
F4: Sanitarios

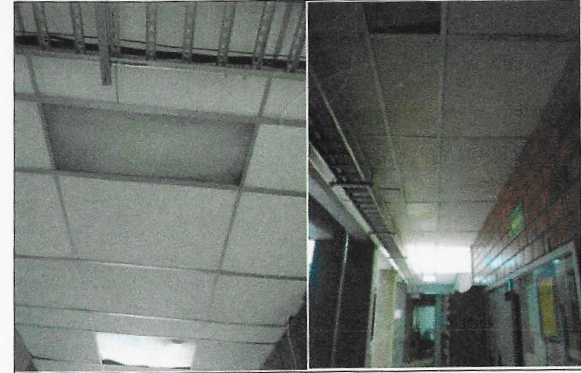
F5: Lámparas

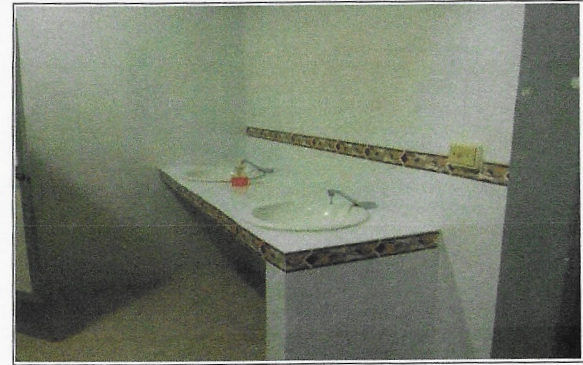
F10: Sanitarios: suministro y colocación de piso, azulejo, obalines con llaves economizadoras (Baño de hombres)

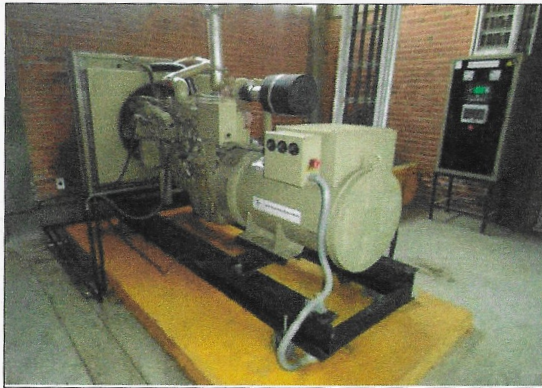
F1: Planta de emergencia

1. Mantenimiento a planta de emergencia (F1).
2. Normalización de las instalaciones eléctrica (F2).
3. Instalación de sistema de tierras para las nuevas instalaciones (F3).
4. Mantenimiento y aplicación de pintura en laboratorios de investigación (F4 y F8).
5. Pavimentación y fabricación de muro con puerta de acceso para adecuación de espacio para laboratorio e instalación de servicios de luz y agua (F5) (F6) (F7), (F9) y (F10).

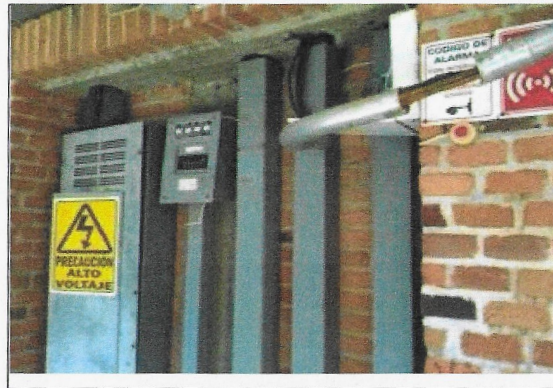
F2: Instalaciones Eléctricas

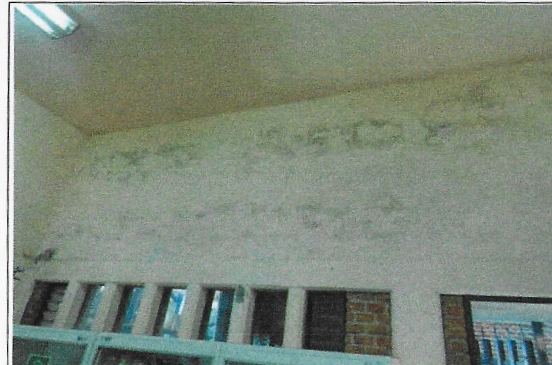
F4: Laboratorios de investigación

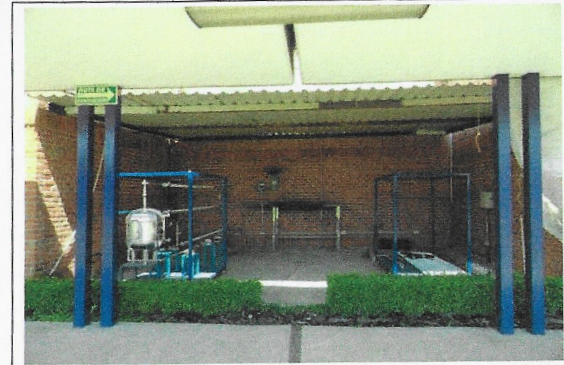
F5: Interior de aula (laboratorio)

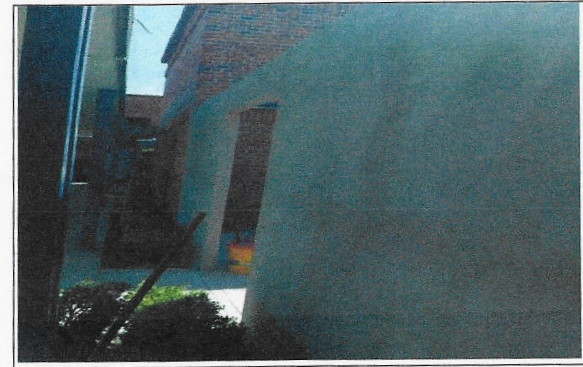
F10: Muro de Durock Terminado

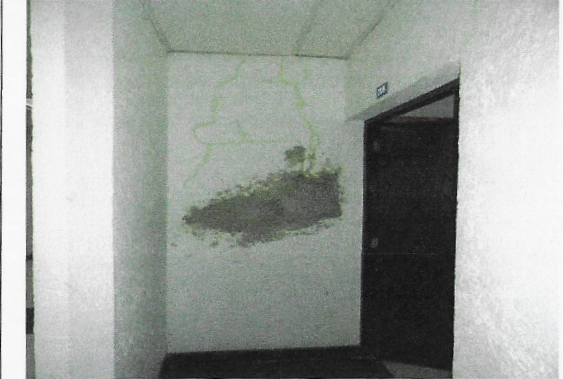
F2: Edificio 60 (interior)

1. Mantenimiento de pintura general de edificios 49 y 60 (interior y exterior) (F1, F2 y F3).
2. Mantenimiento y remodelación de sanitarios (F4, F6,F7,F8, F9, F10, F12, F13 y F14).
3. Mantenimiento techo-plafón (F5, F11).

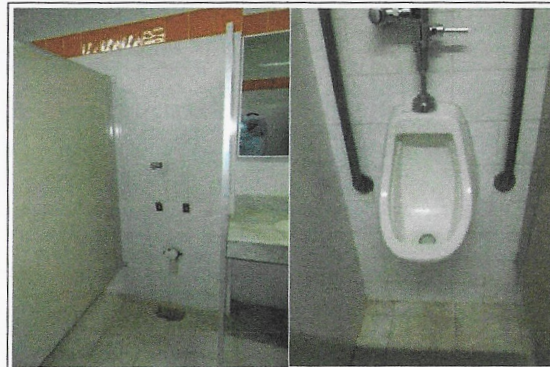
F4: Sanitarios

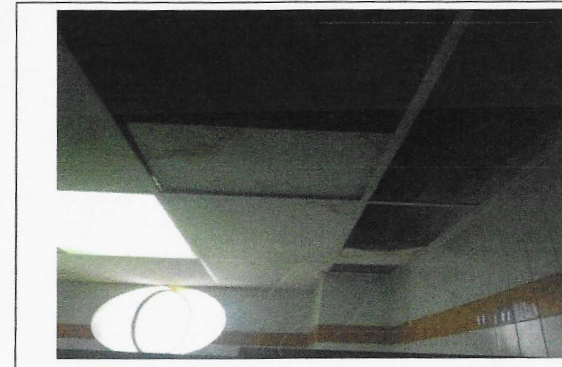
F5: Techo (Plafón)

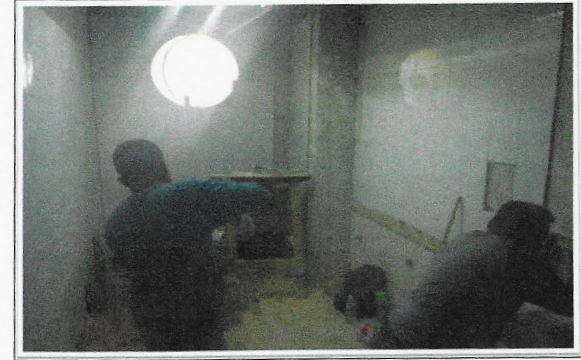
F8: Sanitarios: Colocación de azulejo en proceso.

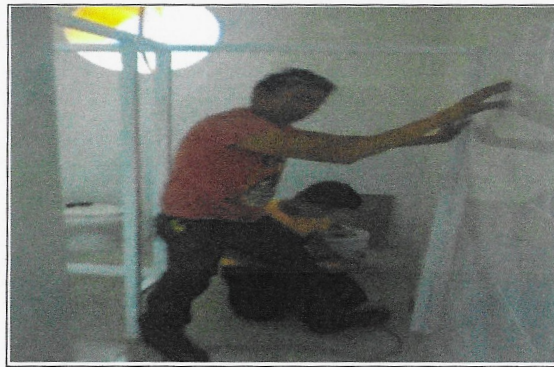
F10: Sanitarios: suministro y colocación de mamparas de aluminio (mujeres)

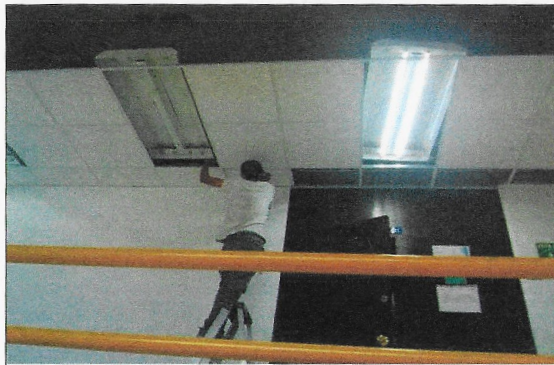
F10: Techo: suministro y colocación de galletas de falso plafón

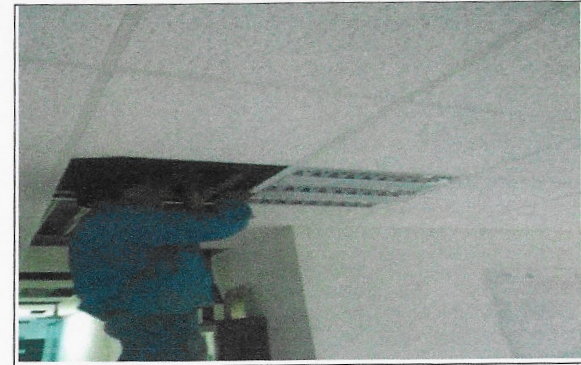
F11: Techo: colocación de lámpara en falso plafón

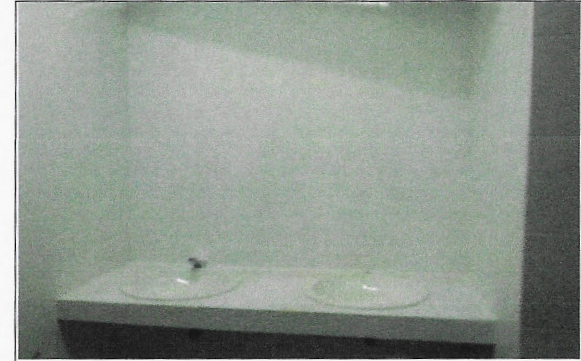
F14: Sanitarios: Obalines barra y azulejo nuevos y Terminado (mujeres)

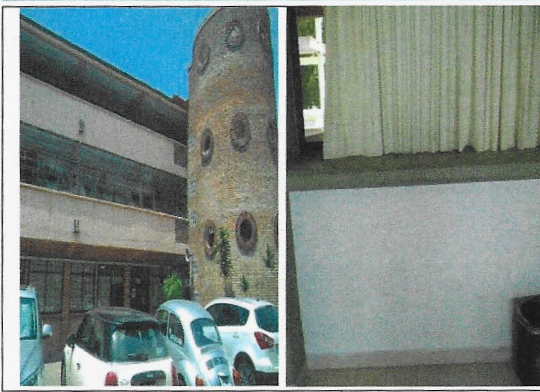
F1: Pintura de Edificio (interior y exterior)

Comentarios de los trabajos realizados:
Trabajos pendientes a realizarse:
1. Mantenimiento de pintura del edificio (interior y exterior). (F1)
2. Mantenimiento al edificio para complementar al sistema de tierras. (F2)
3. Adecuación de entradas del inmueble. (F3)
4. Iluminación exterior del edificio. (F4)
5. Mantenimiento a equipos de refrigeración y aires acondicionados. (F5)
6. Cambio de piso de laboratorio (F7 y F8)
6. Remodelación de sanitarios. (F6, F9, F10, F11, F12, F13 y F14)

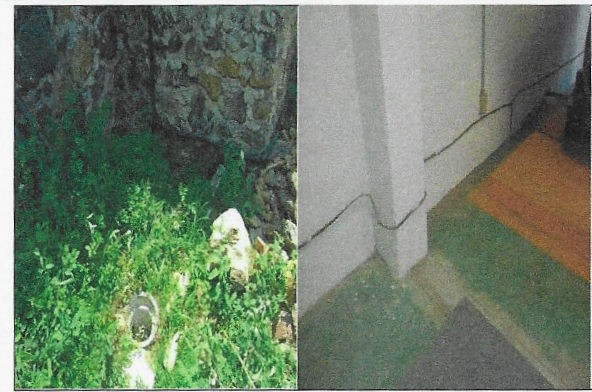
F2: Sistema de tierras físicas

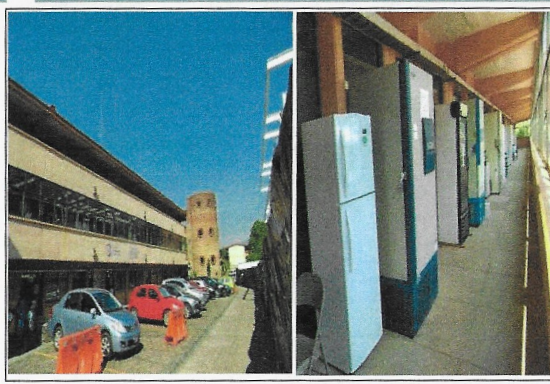
F4: Exterior del edificio

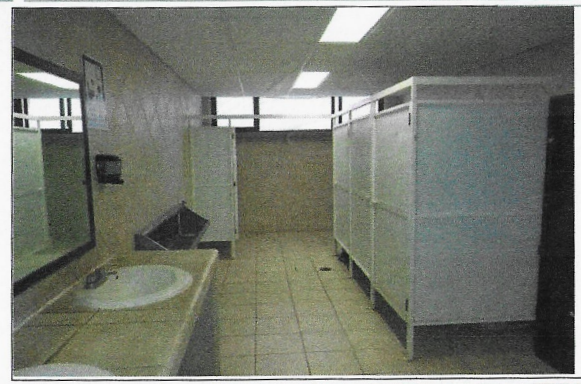
F6: Sanitarios

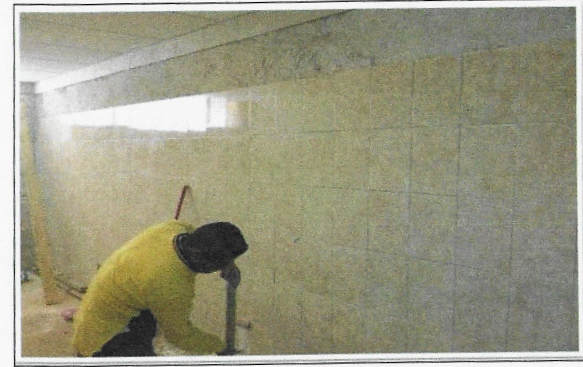
F11: Sanitarios: Colocación azulejo

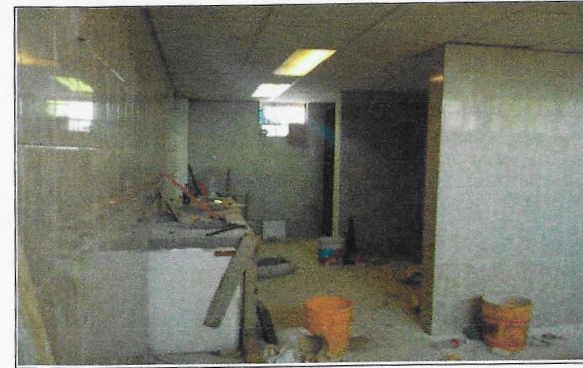
F14: Sanitarios: colocación de piso y azulejo en proceso (baño de mujeres)

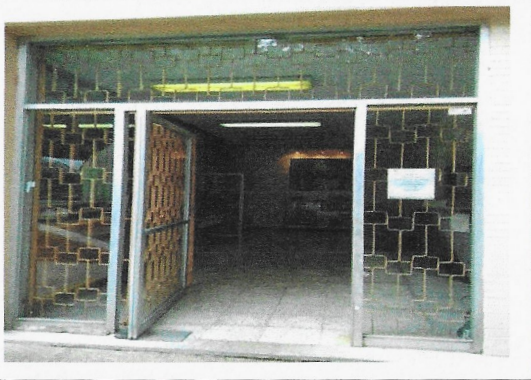
F1: Puerta de acceso (exterior)

1. Mantenimiento correctivo a 1 puerta de acceso del Centro de Investigaciones Biológicas estructura en mal estado (F1 y F2)
2. Mantenimiento correctivo a puertas de laboratorios y puertas de baños en mal estado del edificio 14 del CIB (F3, F4, F5, F6, F7 y F8)

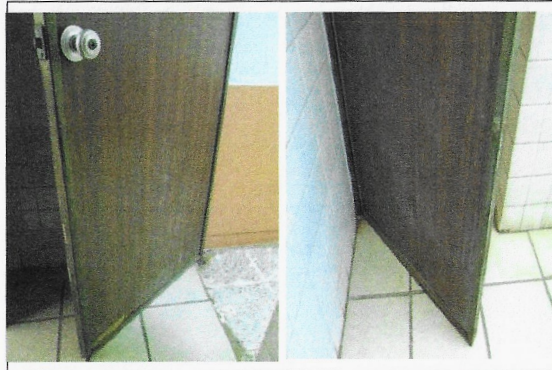
F4: Puertas

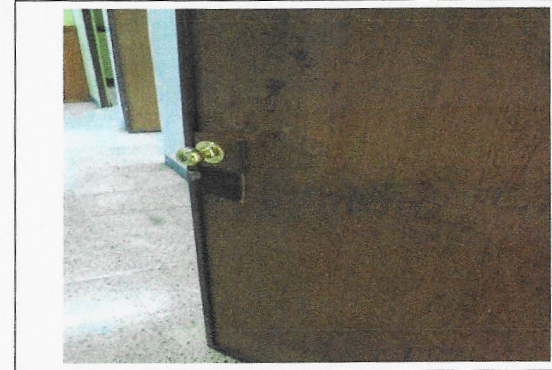
F5: Puertas

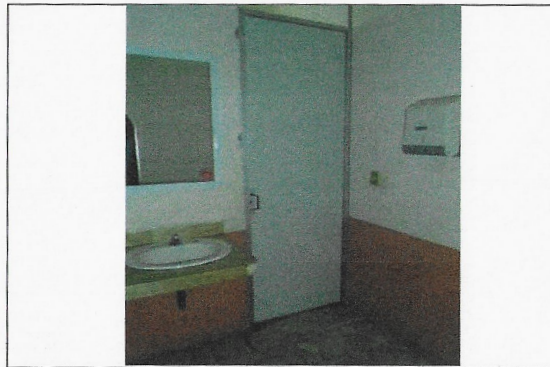
F7: Colocación de puertas

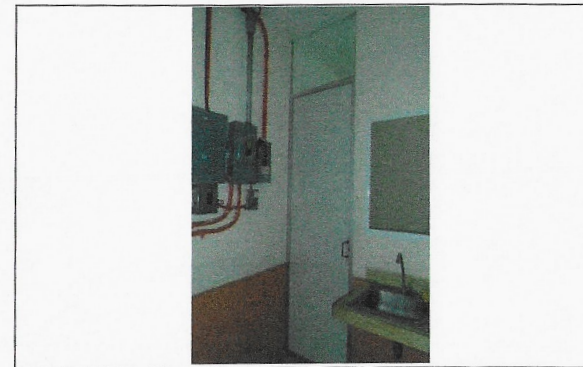
F8: Colocación de puertas

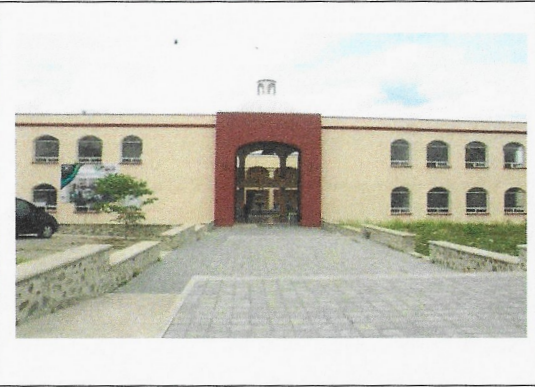
F1: Fachada principal

- 1.- Impermeabilización del edificio (F1,F2, F3, F4, F5, F6 Y F7)

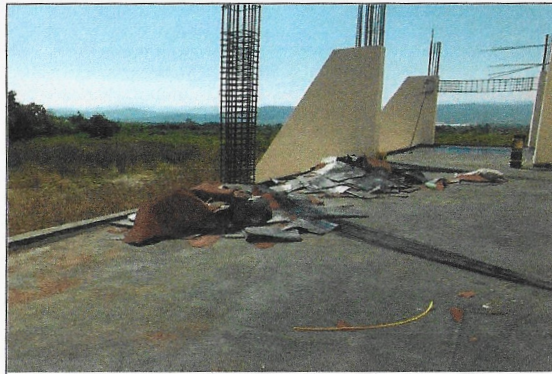
F4: Techo del edificio: Retiro de impermeabilizante prefabricado

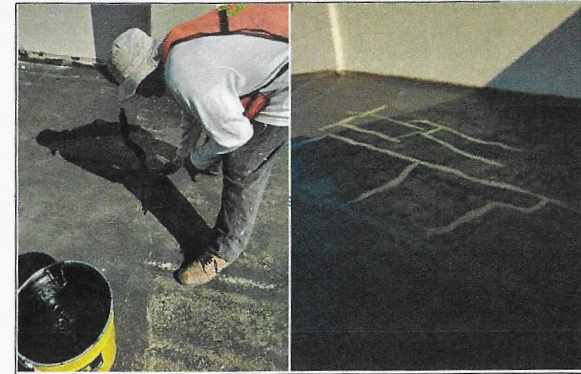
F5: Techo del edificio: Vista de los trabajos de calafateo en grietas de losa

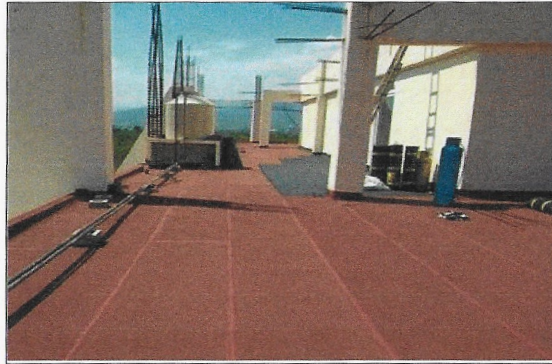
F7: Techo del edificio: suministro y colocación de impermeabilizante prefabricado

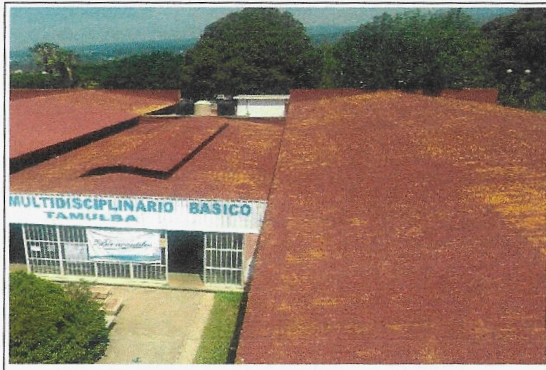
F4: Entrada TAMULBA

1. Impermeabilizado de 1,310 m2 en techo de lamina LOU (F1,F2 y F5).
2. Impermeabilizado de 1,200 m2 en techo de lamina de Tamulba (F3 ,F4, F6, F7,F8, F9, F10, y F11).

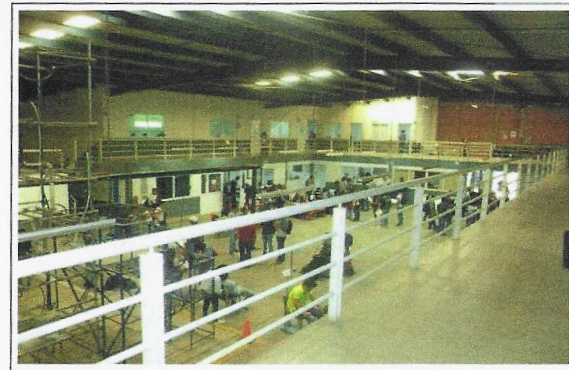
F5: Interior de aula LOU

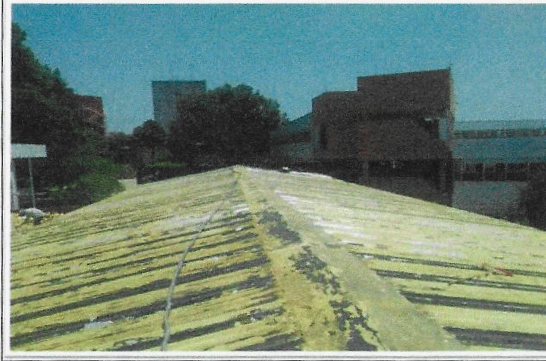
F7: Techo TAMULBA: Retiro de material deteriorado sobre laminas metálicas y cumbrera de cubierta, lado sur de edificio

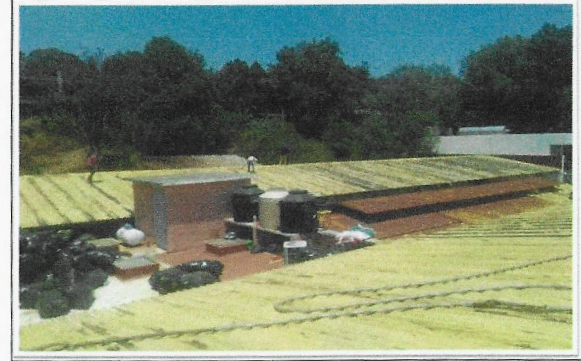
F8: Techo TAMULBA; Vista general de los trabajos de limpieza previas a la aplicación de impermeabilizante esreado.

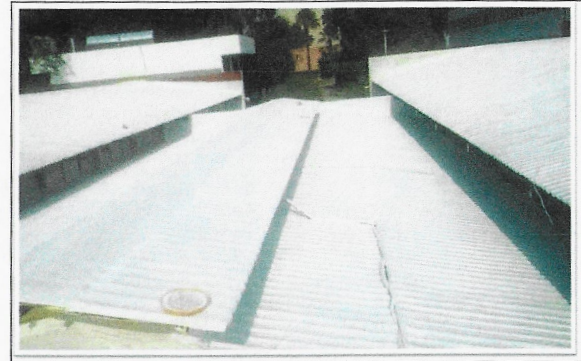
F11: Techo TAMULBA; Vista general de los trabajos terminados de impermeabilización a base espuma de poliuretano sobre cubiertas metálicas de edificio

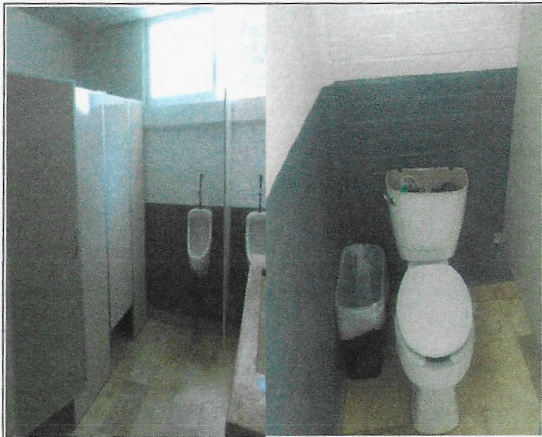
F1: Sanitarios

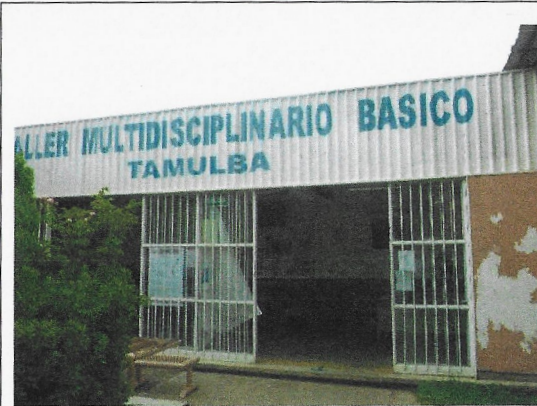
F2: TAMULBA (Interior y Exterior)

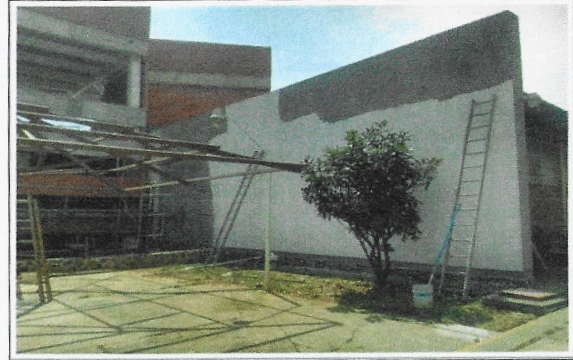
F9: TAMULBA: Aplicación de pintura en muros de fachada con preparación previa para recibir trabajos

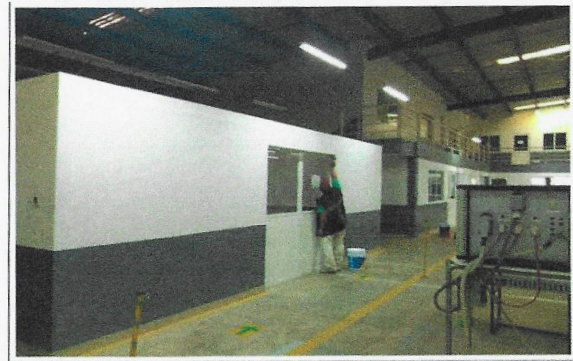
F13: LOU: Trabajos de aplicación de pintura vinílica y de esmalte en muros interiores.

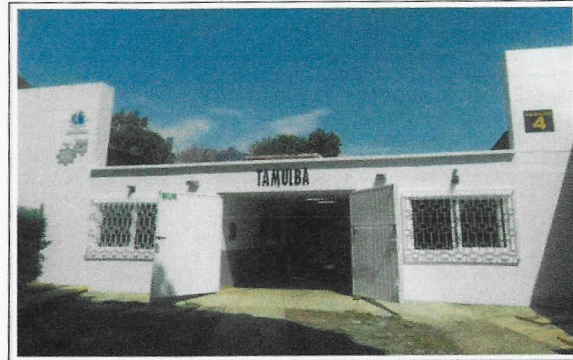
F16: TAMULBA-FCQel: Trabajos terminados de aplicación de pintura vinílica en muro y pintura de esmalte en puertas y protecciones de ventana.

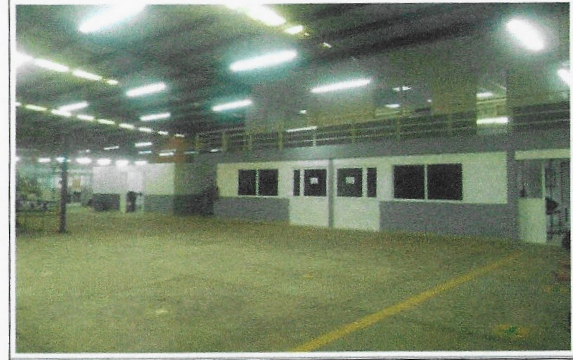
F19: LOU: trabajos de aplicación de pintura vinílica y de esmalte en áreas comunes interiores de edificio.

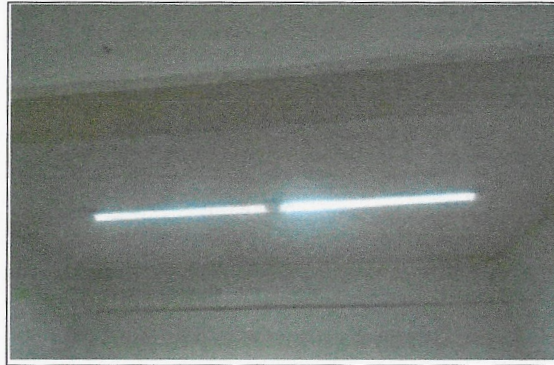
F7: Aulas, colocación de luminarias

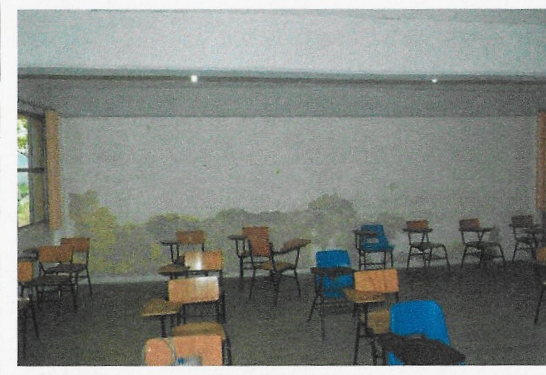
F2: Interior de aula

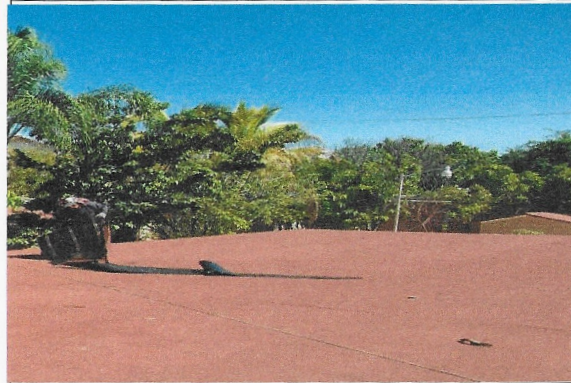
F7: Techo

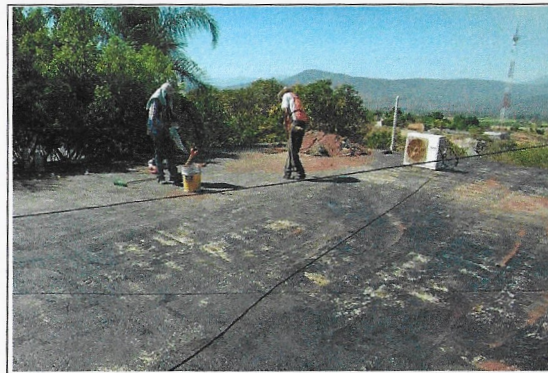
F9: Techo: trabajos de retiro de impermeabilizante prefabricado en edificio.

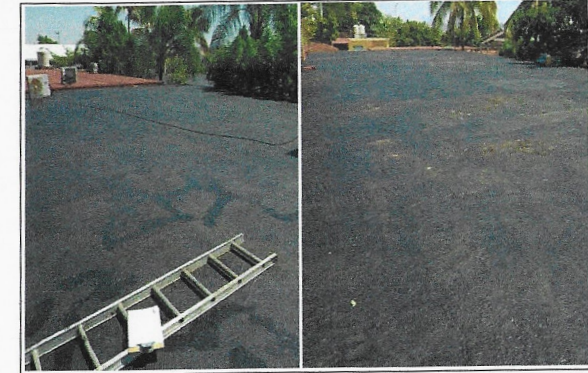
F10: Techo: trabajos de calafateo en grietas de losa en edificios.

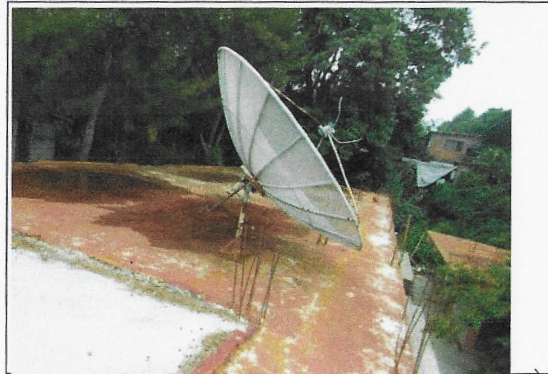
F4: Centro de Cómputo

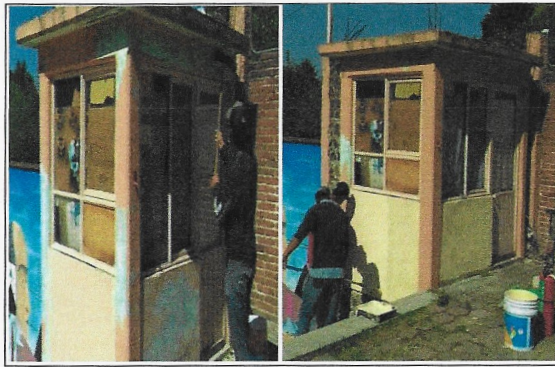
F7: Aplicación de pintura.

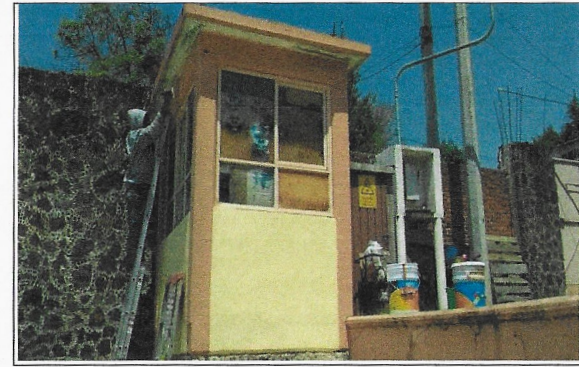
F8: Aplicación de pintura.

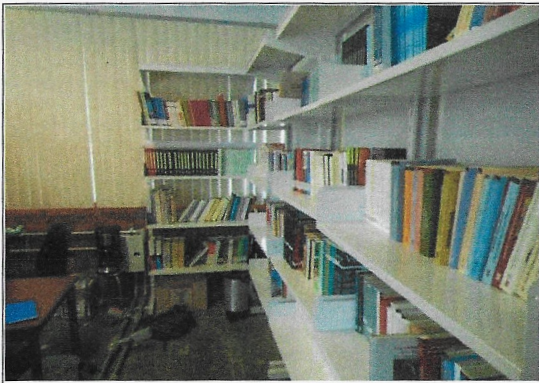
F1: Biblioteca

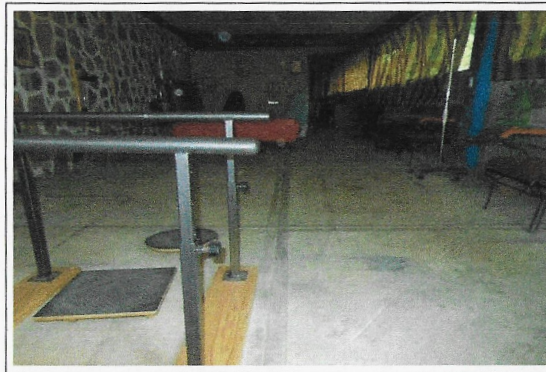
F4: Salón de Usos Múltiples

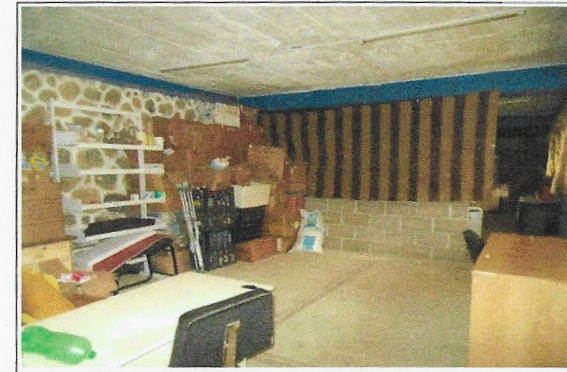
F5: Salón de Usos Múltiples

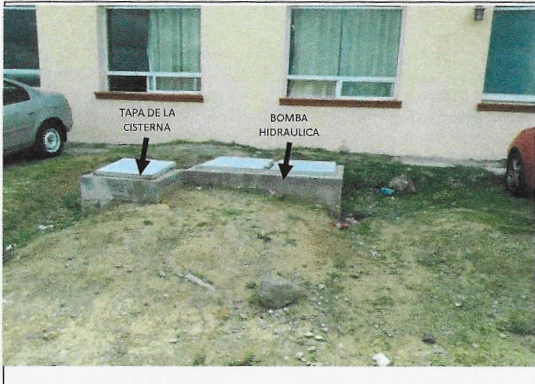
TAPA DE LA CISTERNA
BOMBA HIDRAULICA

F1: Sistema hidráulico

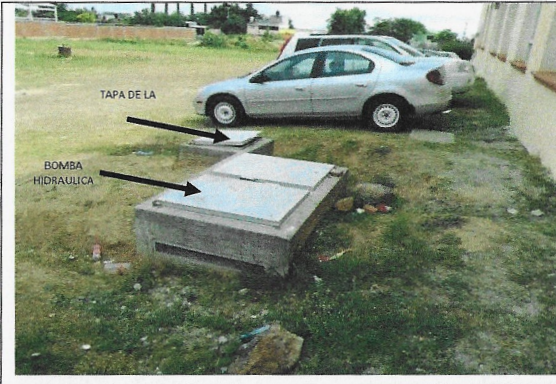
TAPA DE LA CISTERNA
BOMBA HIDRAULICA

F2: Sistema hidráulico

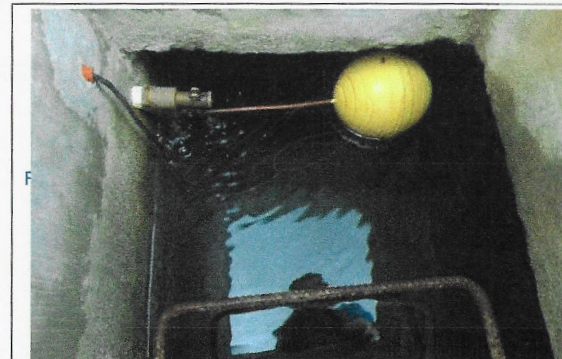
F5: Interior de sistema
