UNIVERSIDAD AUTÓNOMA DEL ESTADO DE MORELOS

Mes reportado
Agosto_2019
FECHA DE CORTE: 31/08/2019

REPORTE DESCRIPTIVO DEL INFORME DE AVANCE MENSUAL

Mantenimiento de espacios académicos de Centro de Investigación en Ingeniería y Ciencias Aplicadas

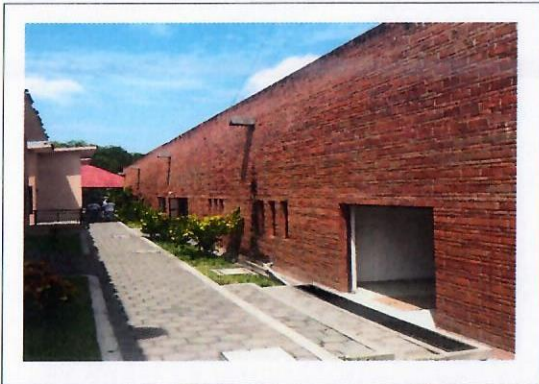
F1: Muros exteriores

1.- Protección de muros exteriores (fachadas), aplanados con mortero y de tabique aparente. (F1, F2, F3, F4, F5, F6, F7, F8, F9, F10 y F11).

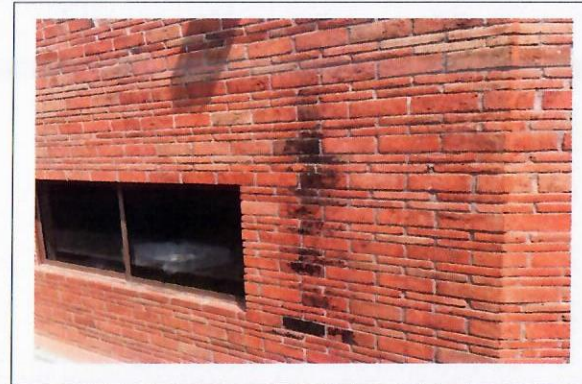
F2: Muros exteriores

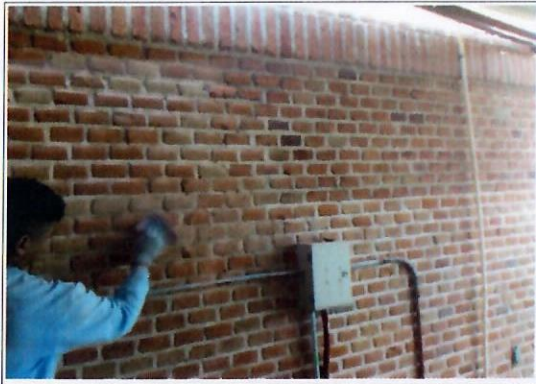
F1: Fachada principal (limpieza Limpieza de tabique aparente con lija y cepillo de alambre

1. Fachada principal (limpieza Limpieza de tabique aparente con lija y cepillo de alambre (F1 y F6).
2. Impermeabilización de azoteas: retiro de impermeabilizante anterior (F2)
3. Impermeabilización de azoteas: Superficie preparada para recibir Impermeabilizante (F3, F4, F5, F7 y F8)

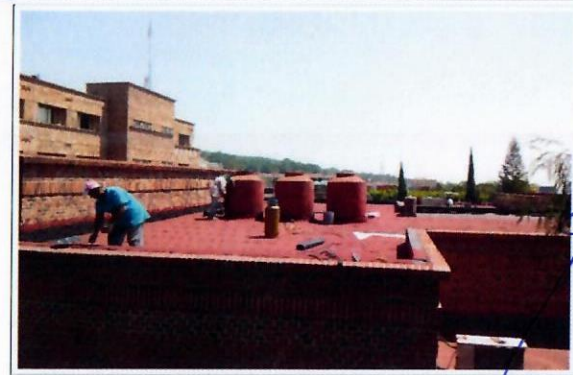
F5: Aplicación de Impermeabilizante, en proceso.

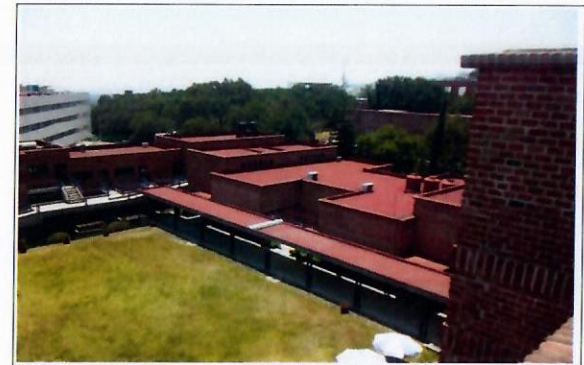
F8: Impermeabilizante terminado

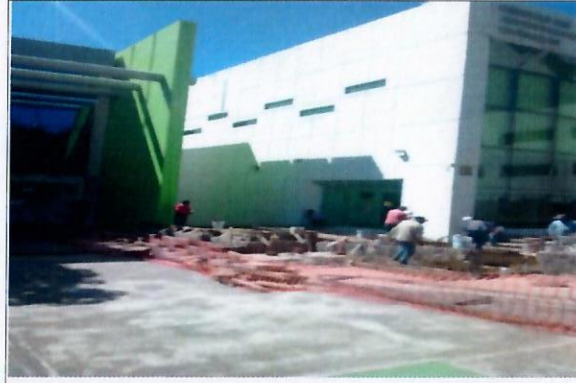
F2: Fachada Principal del Edificio 60

1. Impermeabilización edificio 49 (F1,F3, F4, F6 y F7).
2. Impermeabilización edificio 60 (F2, F5, F8 y F9).

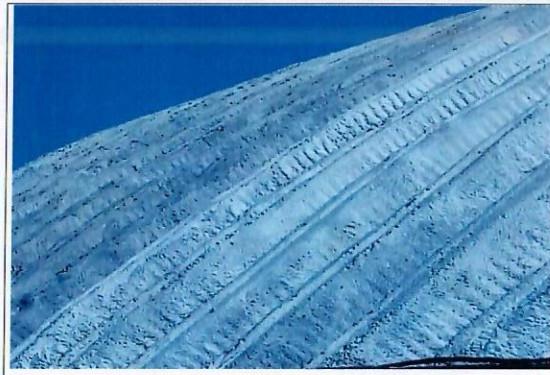
F4: Techo Edificio 49 en proceso con primer aplicado (Impermeabilización).

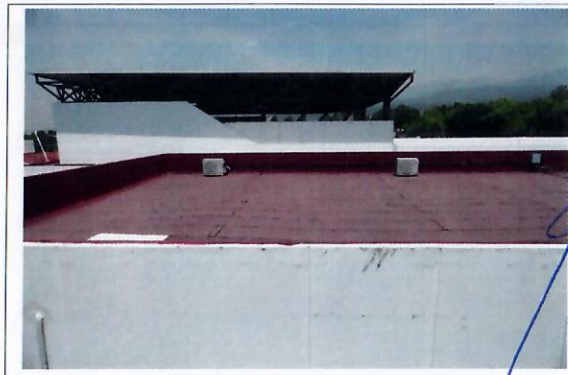
F5: Techo edificio 60

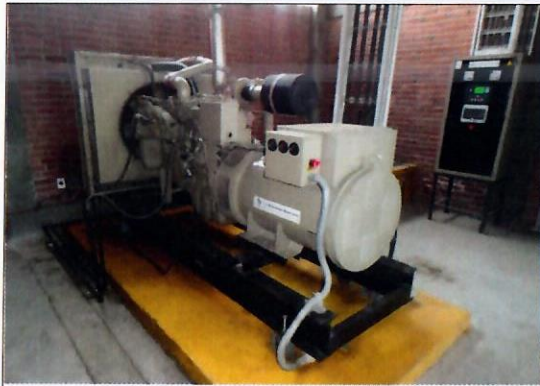
F1: Planta de emergencia

1. Mantenimiento a planta de emergencia (F1).
2. Normalización de las instalaciones eléctrica (F2) y (F14).
3. Instalación de sistema de tierras para las nuevas instalaciones (F3).
4. Mantenimiento y aplicación de pintura en laboratorios de investigación (F4 y F9).
5. Pavimentación y fabricación de muro con puerta de acceso para adecuación de espacio para laboratorio e instalación de servicios de luz y agua (F5) (F6) (F7), (F8), (F10), (F11), (F12), (F13), (F15) Y (F16).

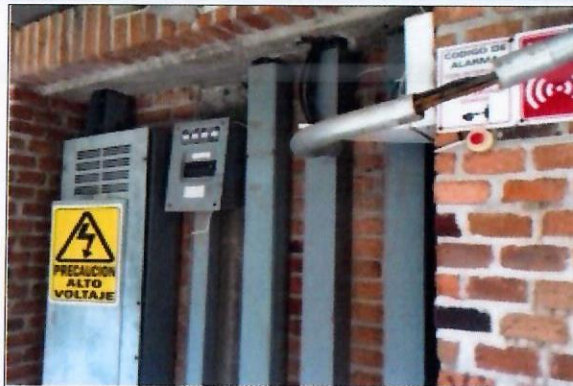
F2: Instalaciones Eléctricas

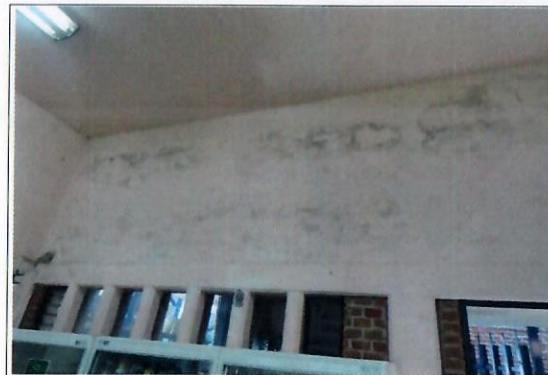
F4: Laboratorio de investigación

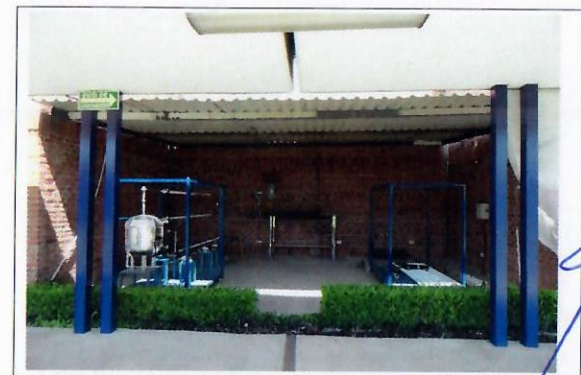
F5: Interior de aula (laboratorio)

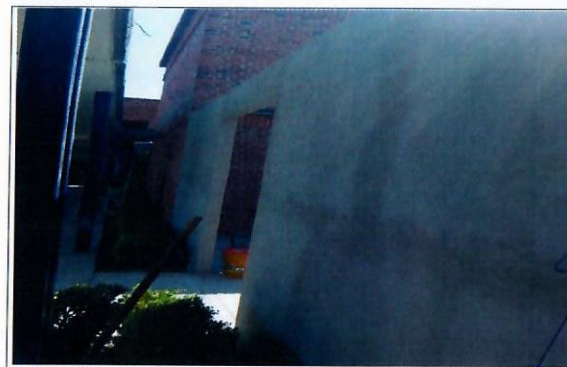
F8: Muro de Durock

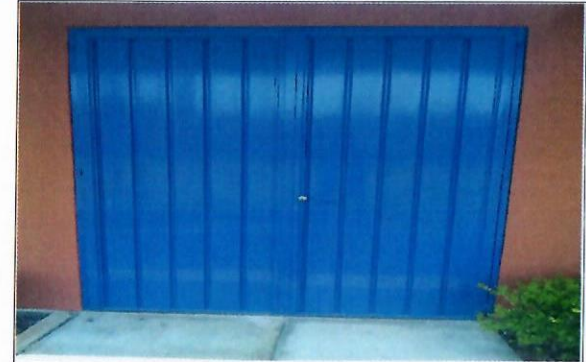
F11: Puerta de lámina acanalada terminada

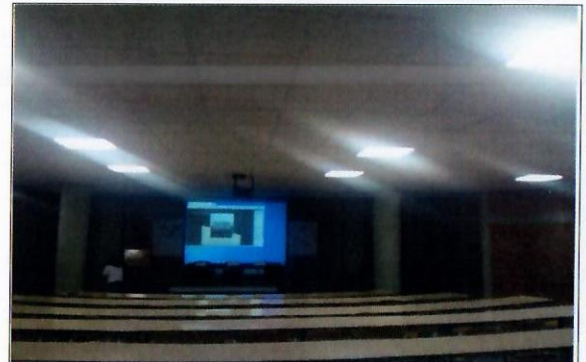
F14: Cambio de lámparas por tecnología "LED"

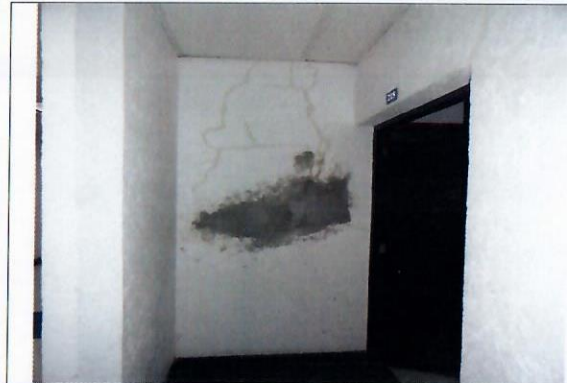
F2: Edificio 60 (interior)

1. Mantenimiento de pintura general de edificios 49 y 60 (interior y exterior) (F1, F2 y F3).
2. Mantenimiento y remodelación de sanitarios (F4, F6,F7,F8, F9, F10, F15, F16, F17 y F18)
- 3.- Mantenimiento techo-plafón (F5, F11, F12, F13 y F14).

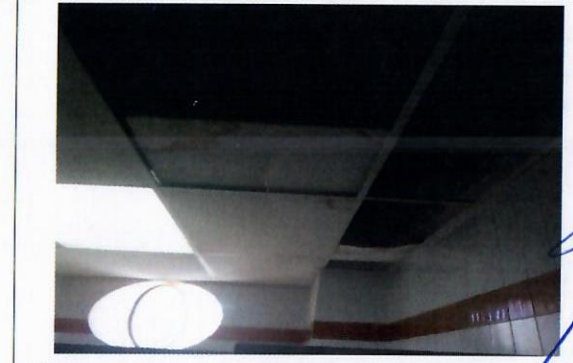
F5: Techo (Plafón)

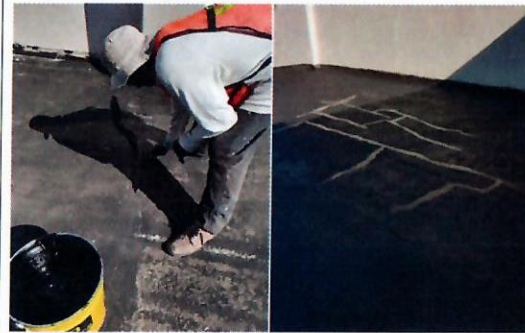
F15: Techo del edificio: Vista de los trabajos de calafateo en grietas de losa

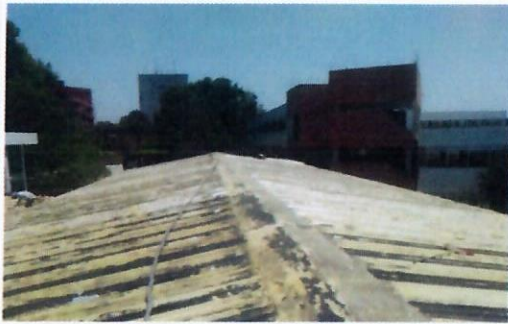
F7: Techo TAMULBA: Retiro de material deteriorado sobre laminas metálicas y cumbre de cubierta, lado sur de edificio

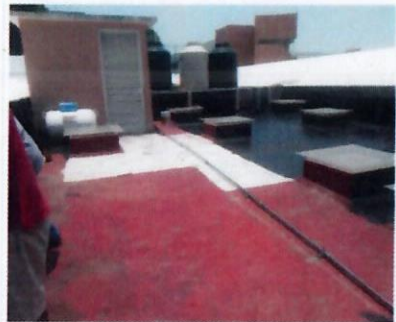
F12: Retiro de impermeabilizante deteriorado existente en cubierta de losa de acceso oeste a TABULBA.

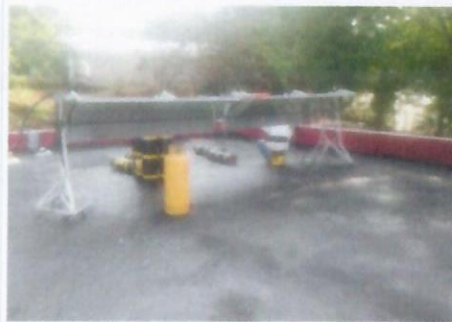
F13: Trabajos de retiro de impermeabilizante deteriorado y colocación de sellador primario en losa de anexo TAMULBA.

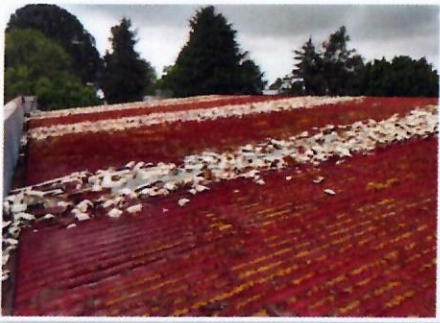
F15: Vista de los trabajos de retiro de impermeabilizante deteriorado de poliuretano en techumbre metálica de nave principal, lado norte de LOU.

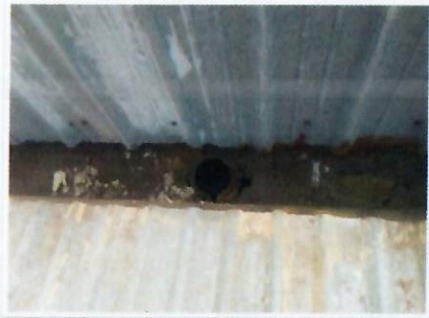
F18: Vista general de limpieza en canalones metálicos adyacentes a cubierta metálica de LOU, previos a su reparación en áreas deterioradas.

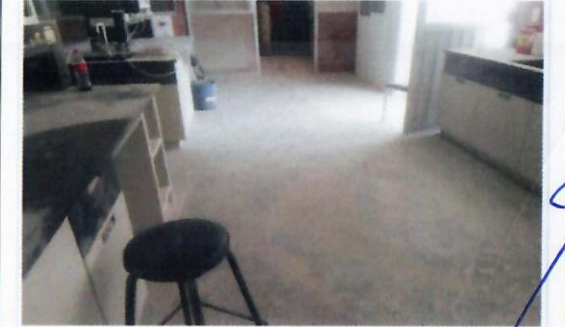
F16: Trabajos de retiro de pintura epóxica deteriorada en piso de laboratorio previo a la aplicación de pintura epóxica, primer nivel, lado sur de edificio 35, FCQEL.

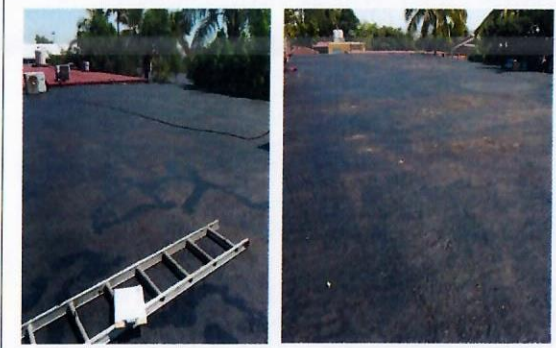
F10: Techo: trabajos de calafateo en grietas de losa en edificios 3A y 4.

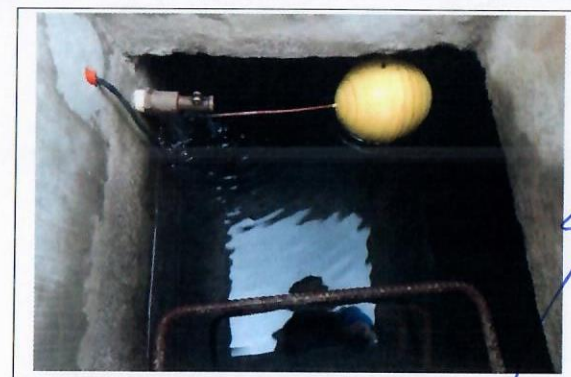
F5: Interior de cisterna
