- Informes FAM 2015 y 2016 correspondiente al mes de junio de 2019, mismos que se envían de manera impresa con su respectiva firma.
- Informes FAM 2018 (mantenimientos y adecuaciones de espacios) correspondientes al mes de junio de 2019 debidamente firmados y en formato PDF. En respuesta al oficio No. 511-3/2019-0966, la fecha para la conclusión de las obras conforme a Convenio Modificatorio celebrado con el Instituto Estatal de Infraestructura Educativa del Estado de Morelos (INEIEM) es al 30 de septiembre de 2019.
- Informes FAM 2019 correspondiente al mes de junio de 2019 debidamente firmados y en formato PDF. Conforme a oficio No. 511-3/2019-0966, se adjunta copia de oficio No. CGPyA/469/2019.

REPORTE FOTOGRÁFICO DEL INFORME DE AVANCE MENSUAL

Mantenimiento de espacios académicos de Centro de Investigación en Ingeniería y Ciencias Aplicadas

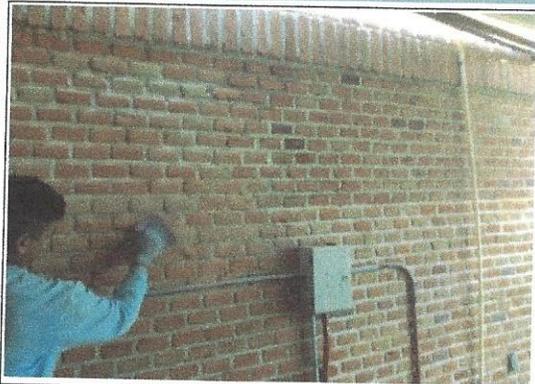
F1: Fachada principal (limpieza Limpieza de tabique aparente con lija y cepillo de alambre

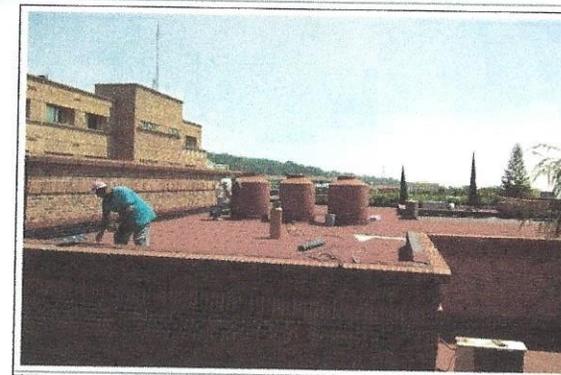
F5: Aplicación de impermeabilizante, en proceso.

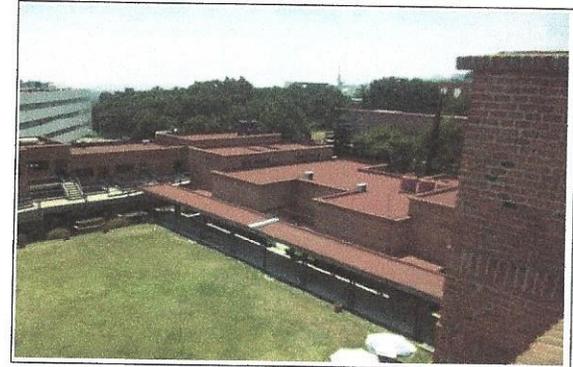
F8: Impermeabilizante terminado

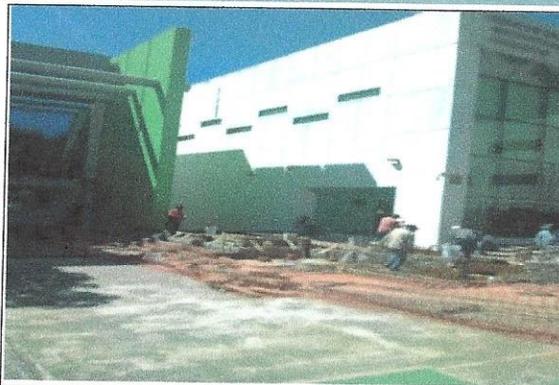
F2: Fachada Principal del Edificio 60

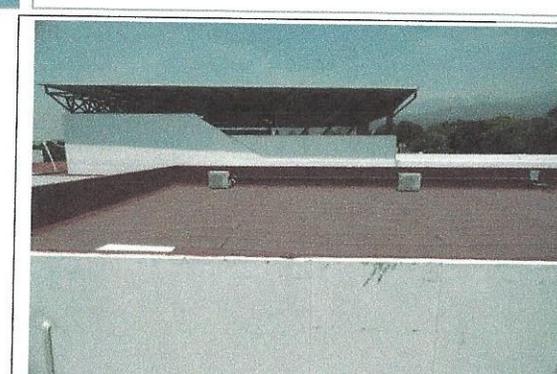
F5: Techo edificio 60

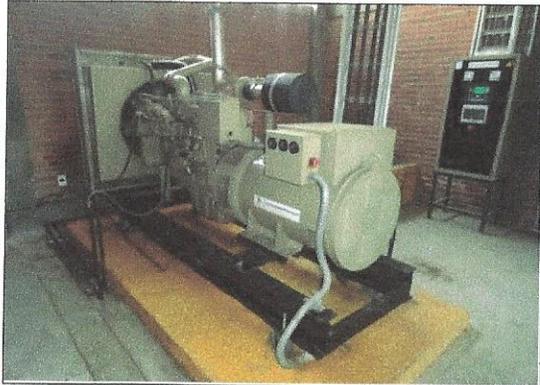
F1: Planta de emergencia

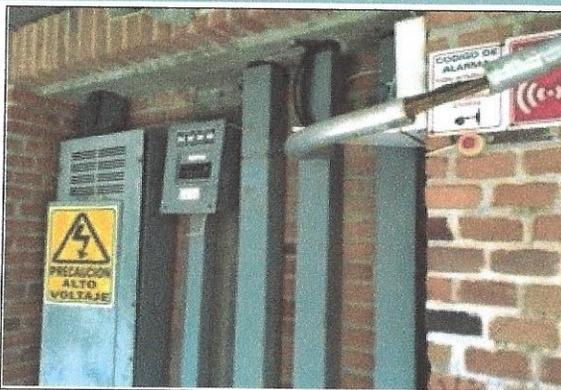
F2: Instalaciones Eléctricas

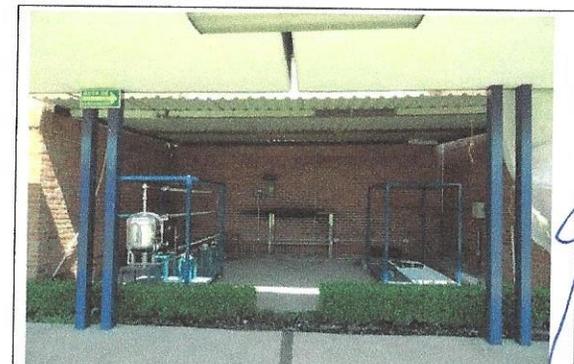
F5: Interior de aula (laboratorio)

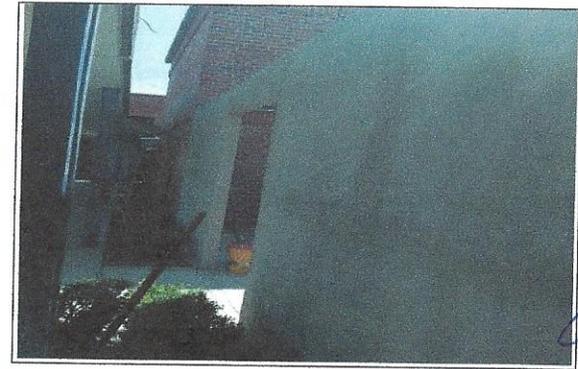
F8: Muro de Durock

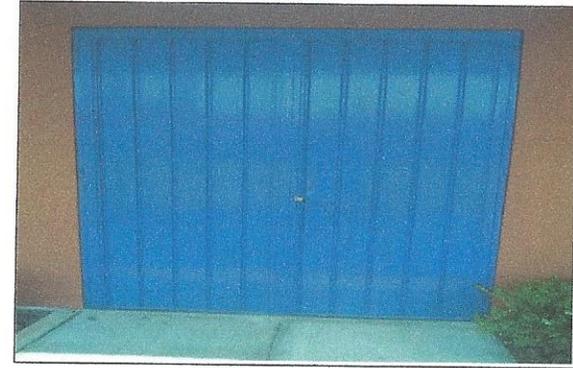
F11: Puerta de lámina acanalada terminada

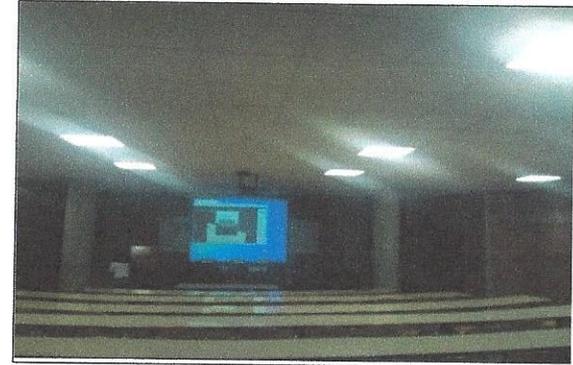
F14: Cambio de lámparas por tecnología "LED"

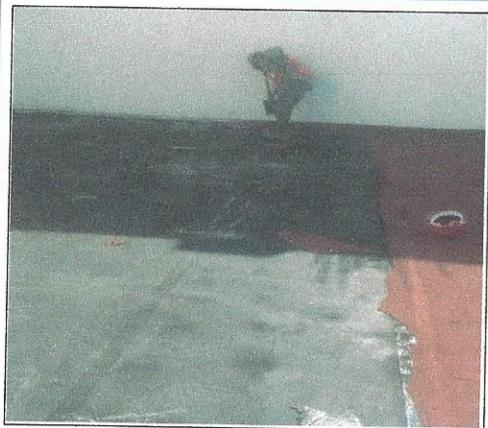
F11: Retiro de impermeabilizante prefabricado

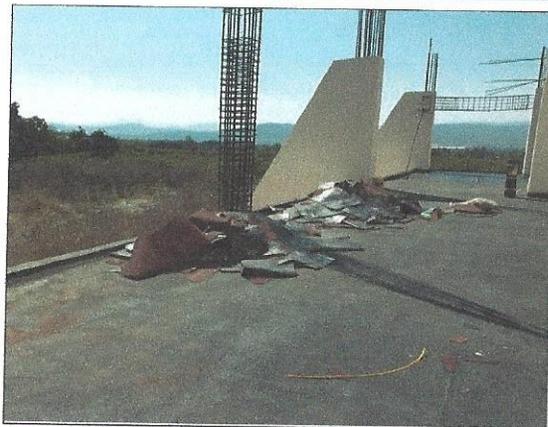
F12: Retiro de impermeabilizante prefabricado

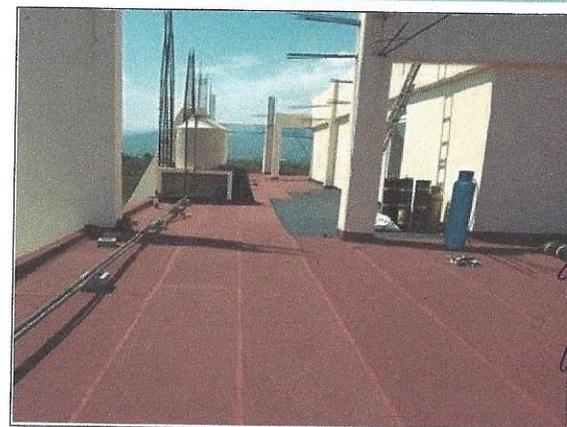
F13: Suministro y colocación de impermeabilizante prefabricado en losa

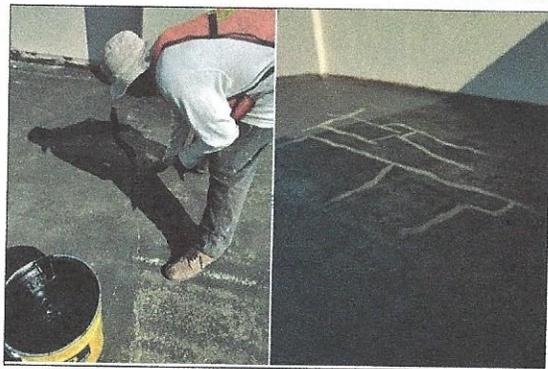
F15: Tocho del edificio: Vista de los trabajos de catafeato en grietas de losa

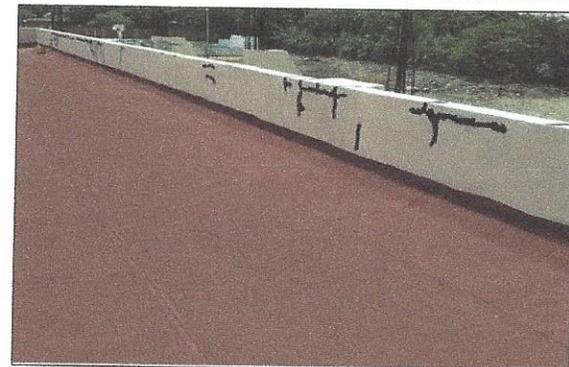
F16: Suministro y aplicación de impermeabilizante acrílico en azotea de segundo nivel del edificio

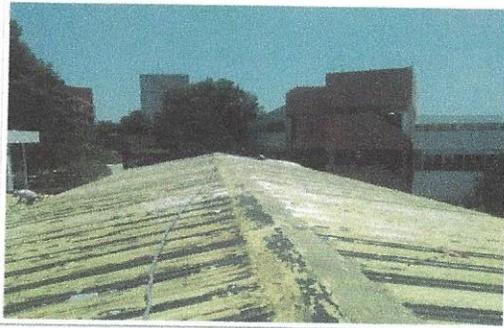
F7: Techo TAMULBA: Retiro de material deteriorado sobre laminas metálicas y cumbra de cubierta, lado sur de edificio

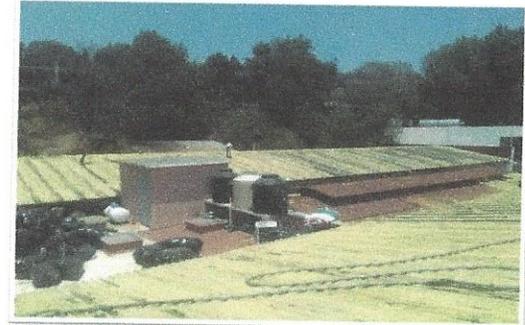
F8: Techo TAMULBA: Vista general de los trabajos de limpieza previas a la aplicación de impermeabilizante esprayado.

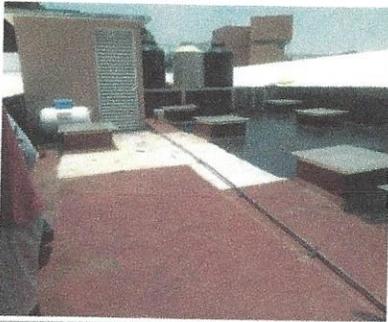
F12: Retiro de impermeabilizante deteriorado existente en cubierta de losa de acceso oeste a TABULBA.

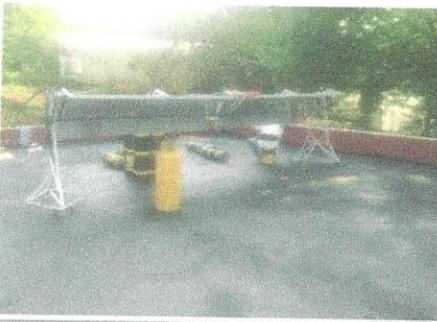
F13: Trabajos de retiro de impermeabilizante deteriorado y colocación de sellador primario en losa de anexo TAMULBA.

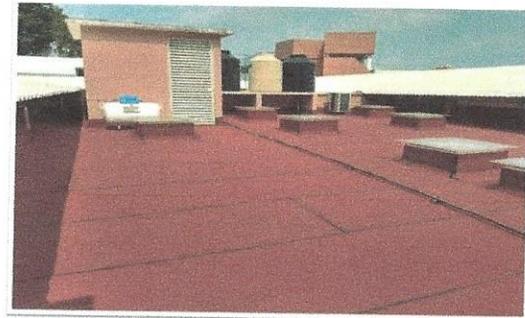
F14: Colocación de membrana de impermeabilizante prefabricado en losa de acceso oeste.

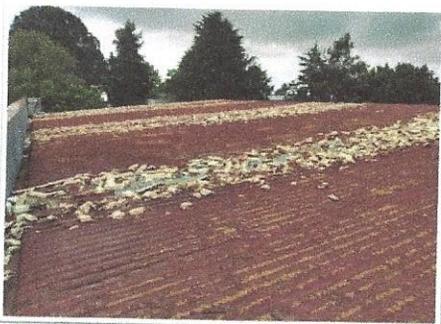
F15: Vista de los trabajos de retiro de impermeabilizante deteriorado de poliuretano en techumbre metálica de nave principal, lado norte de LOU.

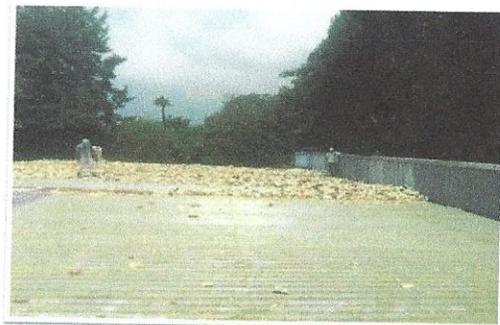
F16: Imagen de los trabajos de limpieza de residuos de impermeabilizante deteriorado de poliuretano existente en cubierta metálica, lado poniente de LOU.

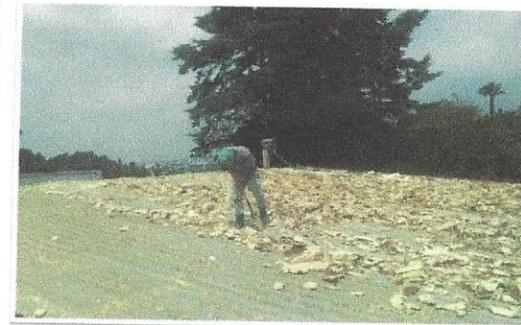
F17: Imagen de los trabajos de limpieza de láminas traslucidas existentes en cubierta metálica de LOU.

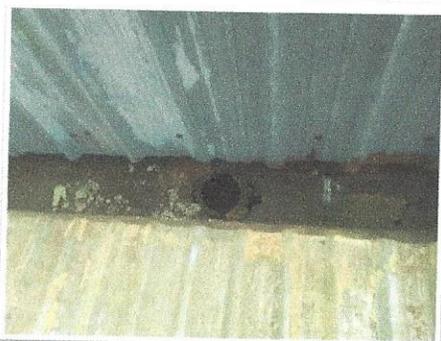
F18: Vista general de limpieza en canchales metálicos adyacentes a cubierta metálica de LOU, previos a su reparación en áreas deterioradas.

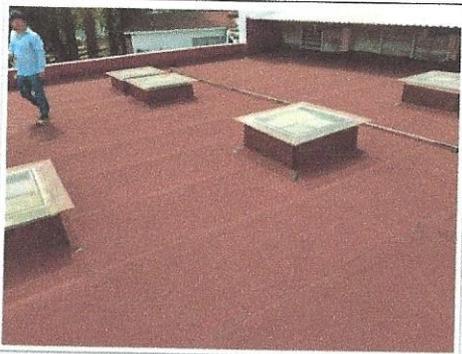
F19: Vista general de los trabajos terminados de colocación de membrana de impermeabilizante prefabricado en cubierta de TAMULBA.

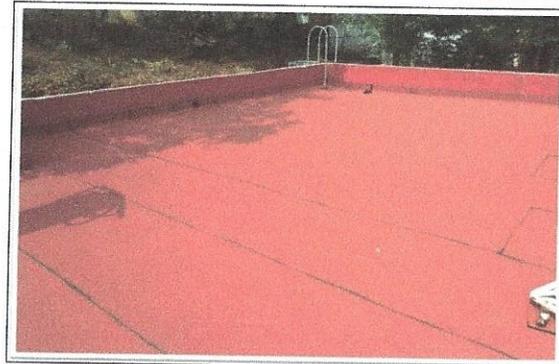
F21: Imagen de trabajos concluidos de impermeabilización con membrana prefabricado hacia fachada norte de anexo TAMULBA.

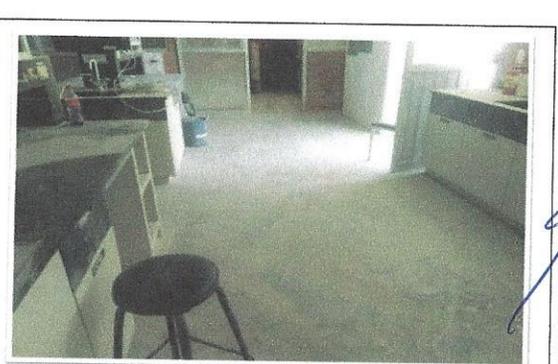
F16: Trabajos de retiro de pintura epóxica deteriorada en piso de laboratorio previo a la aplicación de pintura epóxica, primer nivel, lado sur de edificio 35, ECQel.

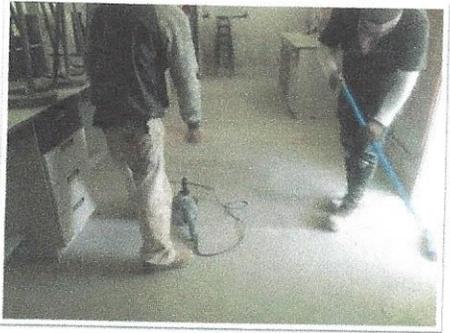
F17: Imagen de retiro de residuos previo a los trabajos de aplicación de pintura epóxica en piso de laboratorio, primer nivel lado sur de edificio 35 FCQel.

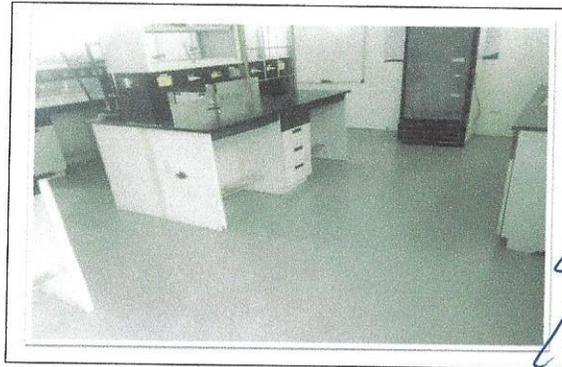
F32: Trabajos terminados de aplicación de pintura epóxica en piso de laboratorio, primer nivel de edificio 35 FCQel.

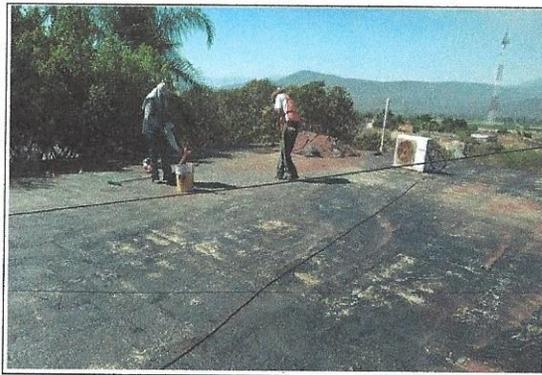
F9: Techo: trabajos de retiro de impermeabilizante prefabricado en edificio 3A.

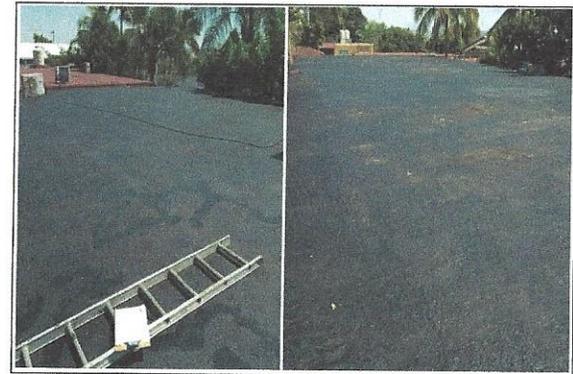
F10: Techo: trabajos de calafateo en grietas de losa en edificios 3A y 4.

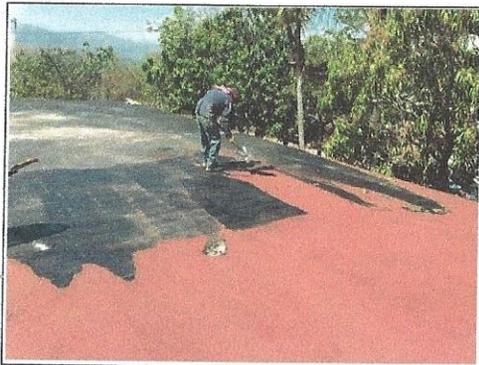
F11: Retiro de impermeabilizante prefabricado en edificio 2
