REPORTE DESCRIPTIVO DEL INFORME DE AVANCE MENSUAL

REPORTE FOTOGRAFICO DEL INFORME DE AVANCE MENSUAL

Nombre de la obra: **Mantenimiento de espacios académicos de Centro de Investigación en Ingeniería y Ciencias Aplicadas**

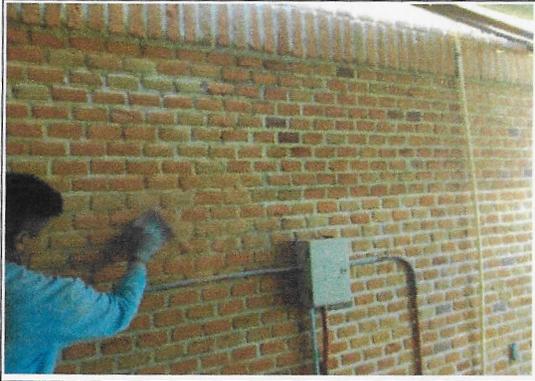
F1: Fachada principal (limpieza Limpieza de tabique aparente con lija y cepillo de alambre

1. Fachada principal (limpieza Limpieza de tabique aparente con lija y cepillo de alambre (F1).
2. Impermeabilización de azoteas: retiro de impermeabilizante anterior (F2)
3. Impermeabilización de azoteas: Superficie preparada para recibir Impermeabilizante (F4 y F5)

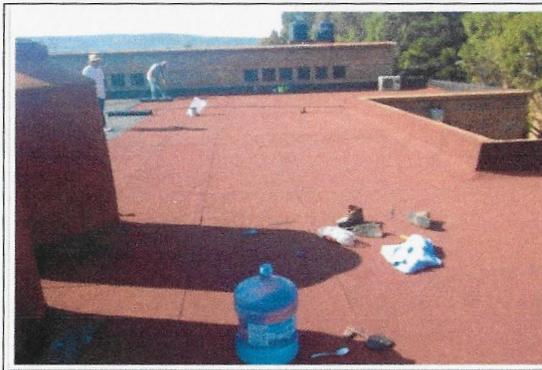
F4: Aplicación de impermeabilizante, en proceso.

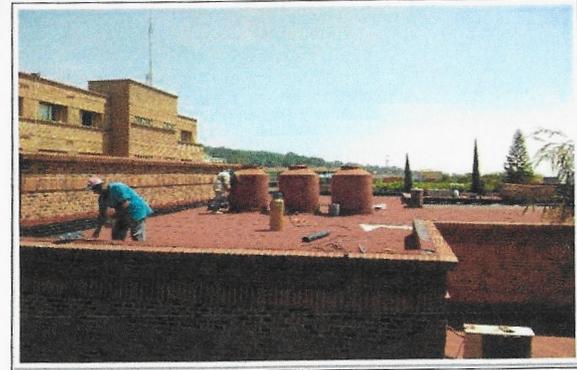
F5: Aplicación de impermeabilizante, en proceso.

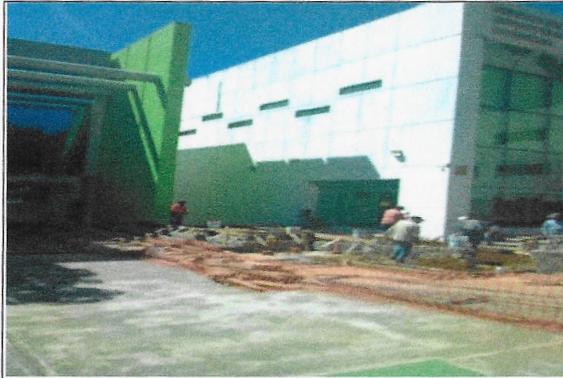
F2: Fachada Principal del Edificio 60

- 1. Impermeabilización edificio 49 (F1, F3 y F4).
- 2. Impermeabilización edificio 60 (F2 y F5).

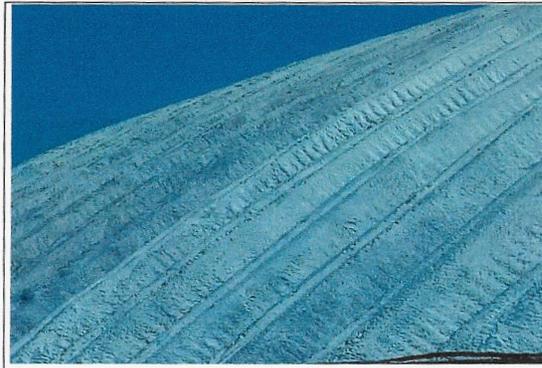
F4: Techo Edificio 49 en proceso con primer aplicado (Impermeabilización).

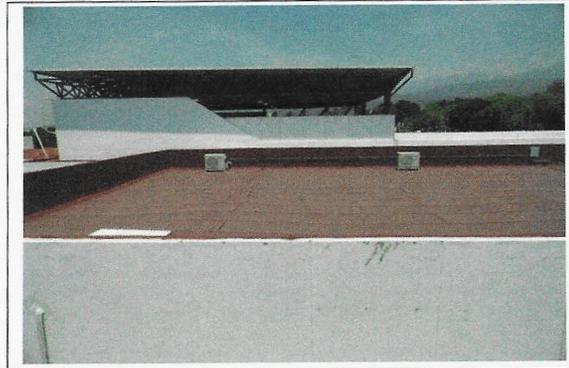
F5: Techo edificio 60

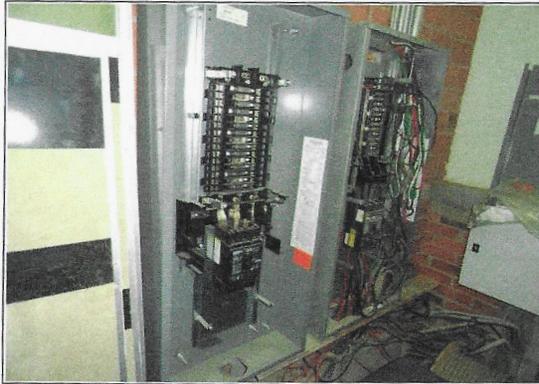
F1: Tableros eléctricos actuales

1. Cambio de tableros eléctricos (F1)
2. Reacomodo general de conductores eléctricos y balanceo de cargas (F2)
3. Reubicación y mantenimiento de aires acondicionados del edificio (F3)
4. Mantenimiento y remodelación de sanitarios (F4)
5. Sustitución de lámparas fluorescentes por tecnología led (F5)

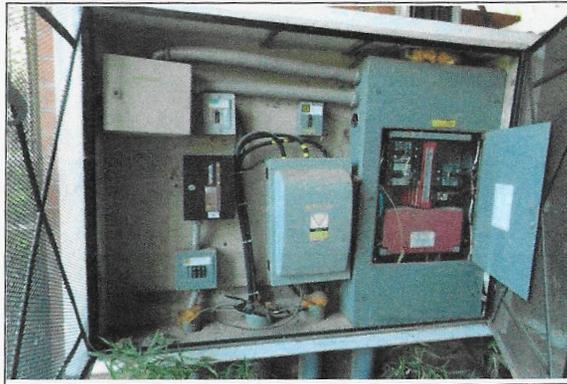
F2: Conductores eléctricos

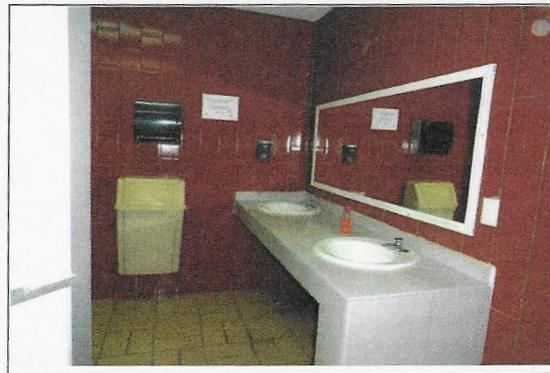
F4: Sanitarios

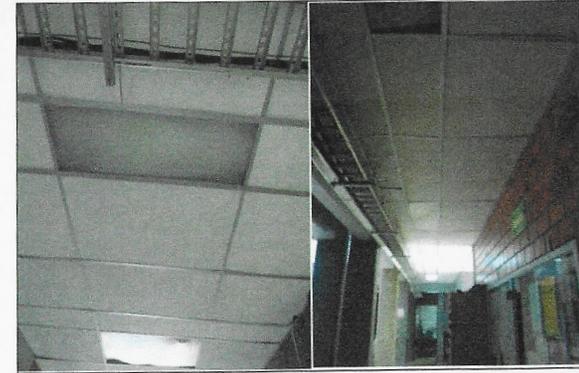
F5: Lámparas

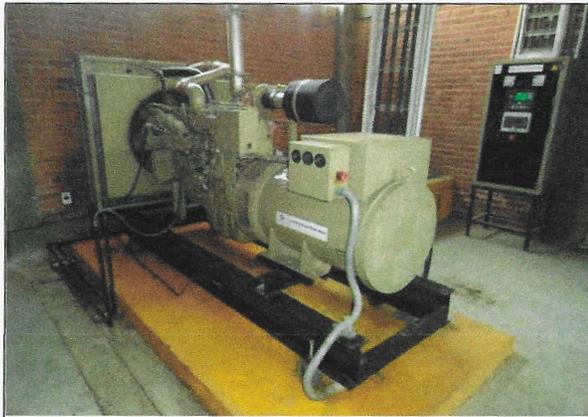
F1: Planta de emergencia

1. Mantenimiento a planta de emergencia (F1).
2. Normalización de las instalaciones eléctrica (F2).
3. Instalación de sistema de tierras para las nuevas instalaciones (F3).
4. Mantenimiento y aplicación de pintura en laboratorios de investigación (F4).
5. Pavimentación y fabricación de muro con puerta de acceso para adecuación de espacio para laboratorio e instalación de servicios de luz y agua (F5) (F6) (F7).

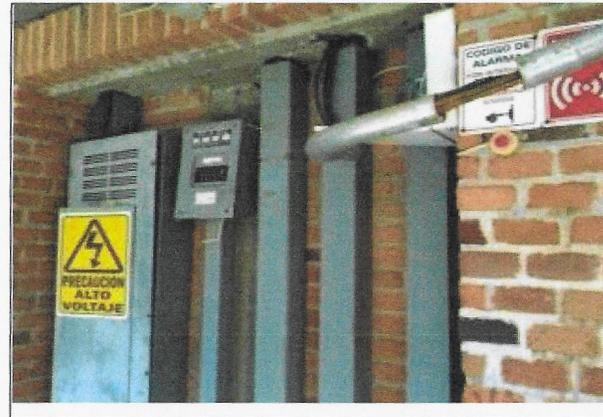
F2: Instalaciones Eléctricas

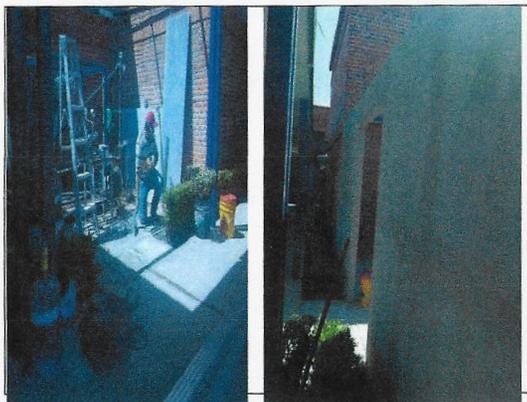
F6: Interior de aula (laboratorio), iniciando muro de Durrock.

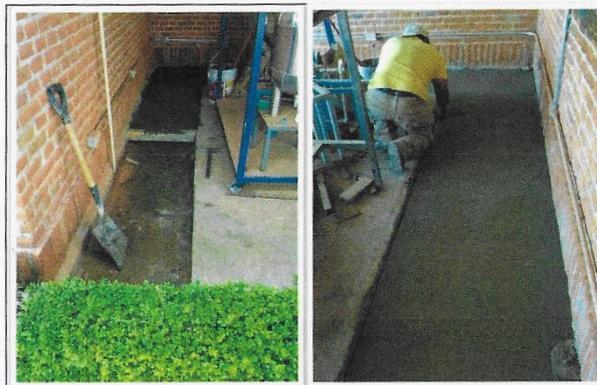
F7: Interior de aula (laboratorio) quitar adoquero, para colocar concreto acabado pulido y rayado (foto izquierda). Acabado al concreto ya terminado (foto derecha).

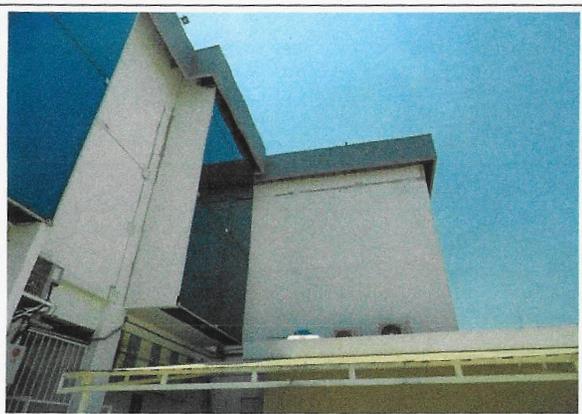
F1: Edificio 49 (exterior)

1. Mantenimiento de pintura general de edificios 49 y 60 (interior y exterior) (F1, F2 y F3).
2. Mantenimiento y remodelación de sanitarios (F4, F6,F7,F8).
3. Mantenimiento techo-plafón (F5).

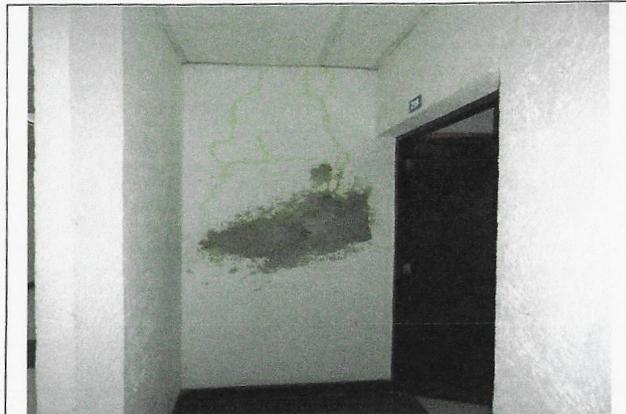
F2: Edificio 60 (interior)

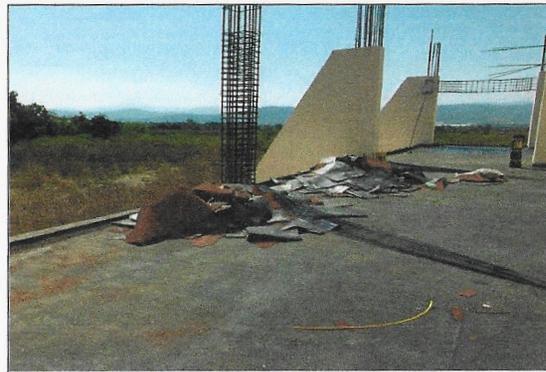
F4: Techo del edificio: Retiro de impermeabilizante prefabricado

- 1.- Impermeabilización del edificio (F1,F2, F3, F4 y F5)

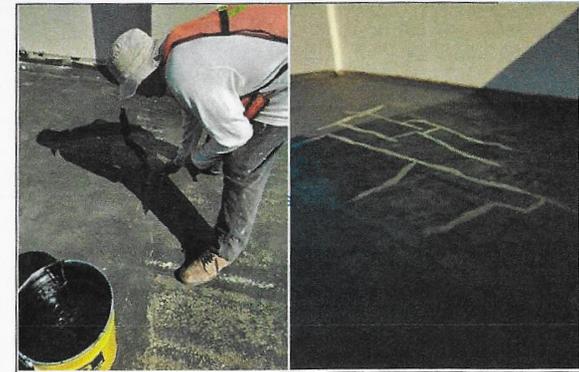
F5: Techo del edificio: Vista de los trabajos de calafateo en grietas de losa

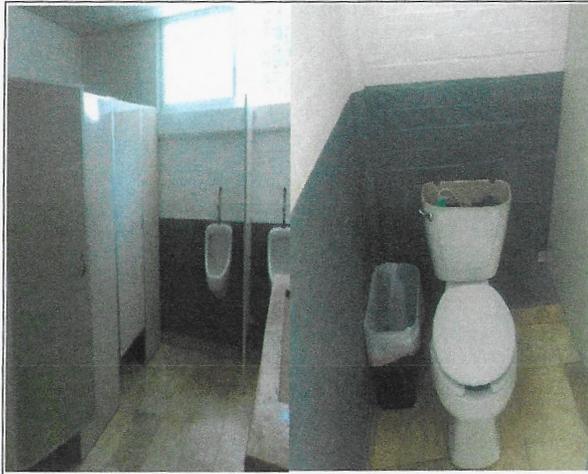
F1: Sanitarios

1. Cambio de muebles sanitarios por ahorradores. 12 pzas (F1).
2. Aplicación de pintura blanca, gris y azul marino para Tamulba y LOU. Salones, laboratorios, mezzanine, fachada principal y oficinas (F2, F6, F7, F8, F9, F10, F11, F12, F13, F14, F15, F16, F17, F18 y F19).
3. Suministro y colocación de luminarias para TAMULBA y FCQeI t5 de 120-led/20w, luz de día, tipo base g5. 200 piezas (F3).
4. Cambio de 20 mezcladoras cuello de ganso con doble llave para tarja de laboratorio (F4).
5. Pintura de 13 sadineles con 200 m2 y Pintura de 9 almacenes temporales de residuos con 100 m2 (F5).

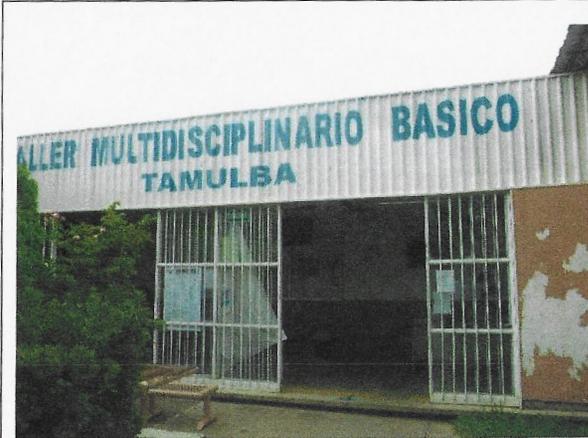
F2: TAMULBA (Interior y Exterior)

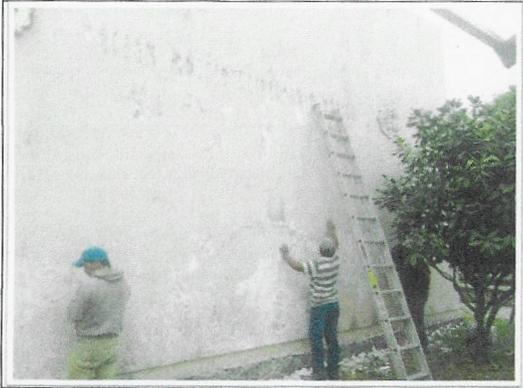
F6: TAMULBA: Limpieza de capas de pintura en mal estado sobre muros de fachada principal.

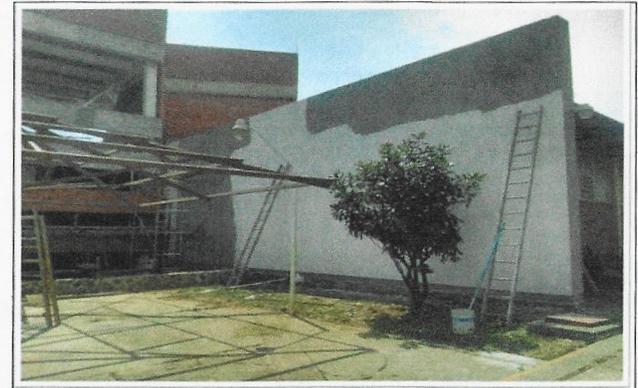
F9: TAMULBA: Aplicación de pintura en muros de fachada con preparación previa para recibir trabajos

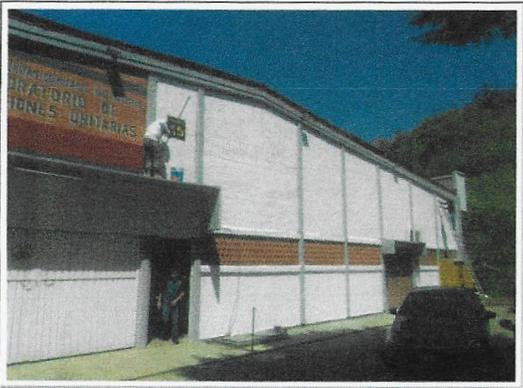
F10: LOU: Aplicación de pintura vinílica y de esmalte en muros de fachada principal.

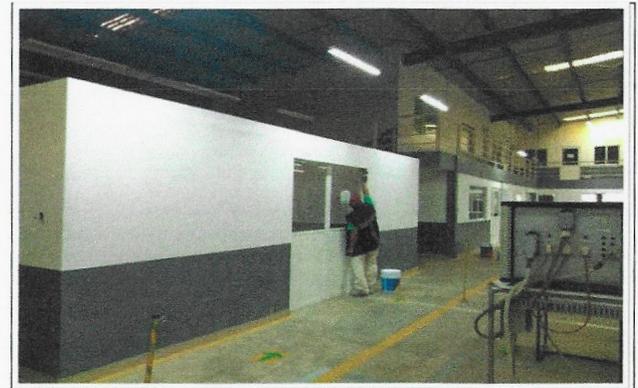
F13: LOU: Trabajos de aplicación de pintura vinílica y de esmalte en muros interiores.

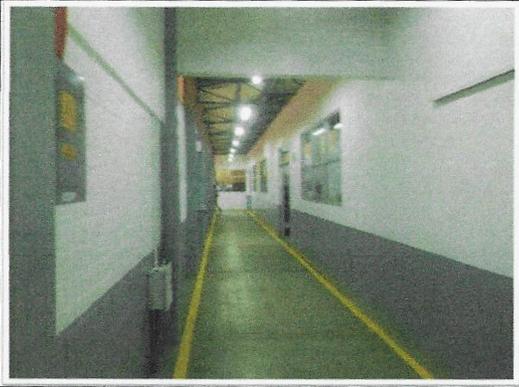
F14: TAMULBA-FCQel: Trabajos concluidos de aplicación de pintura vinílica y de esmalte en muros de pasillos interiores.

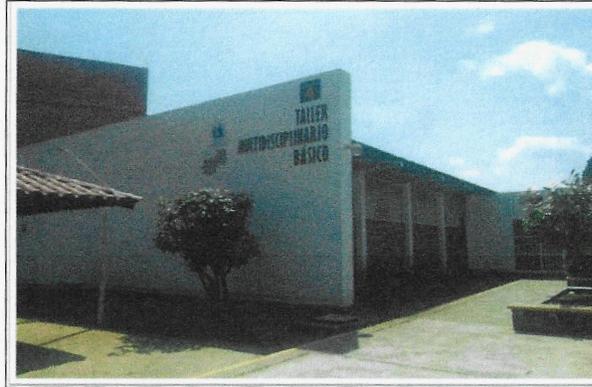
F15: TAMULBA-FCQel: Trabajos terminados de aplicación de pintura vinílica en muros de fachada principal así como de pintura de esmalte en estructura y puertas metálicas.

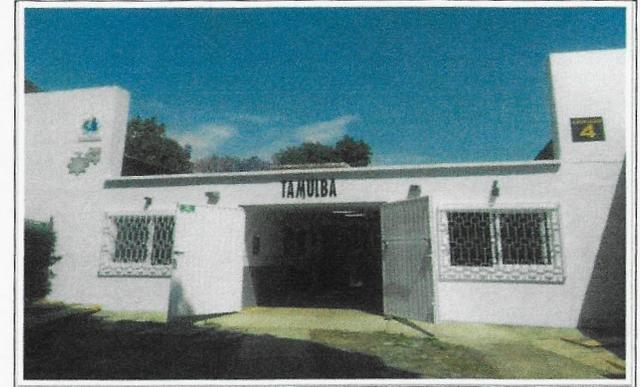
F16: TAMULBA-FCQel: Trabajos terminados de aplicación de pintura vinílica en muro y pintura de esmalte en puertas y protecciones de ventana.

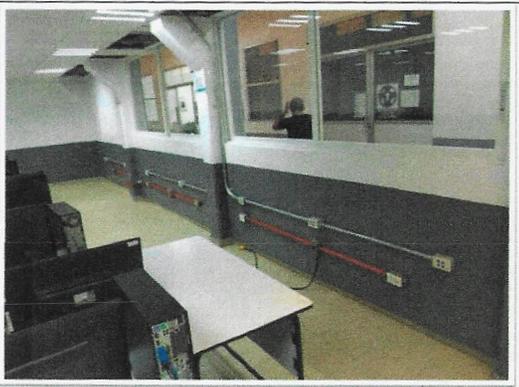
F17: TAMULBA-FCQel: trabajos de aplicación de pintura de esmalte en parte baja de muros así como en tuberías de instalaciones con diámetros variados.

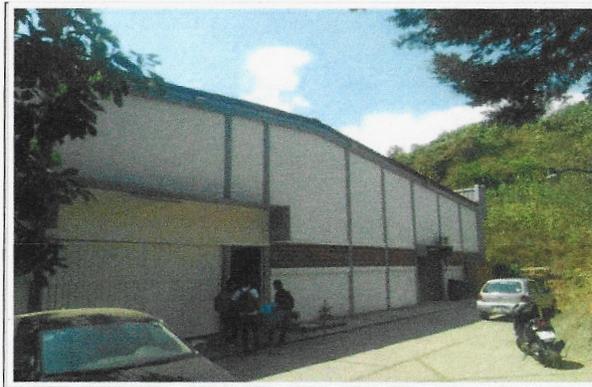
F18: LOU: trabajos concluidos de aplicación de pintura vinílica y de esmalte en fachada Principal.

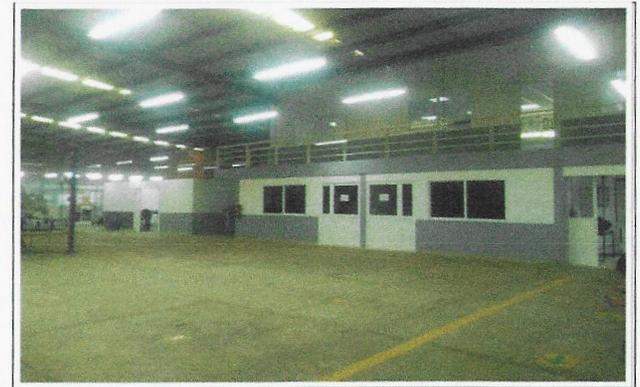
F19: LOU: trabajos de aplicación de pintura vinílica y de esmalte en áreas comunes interiores de edificio.

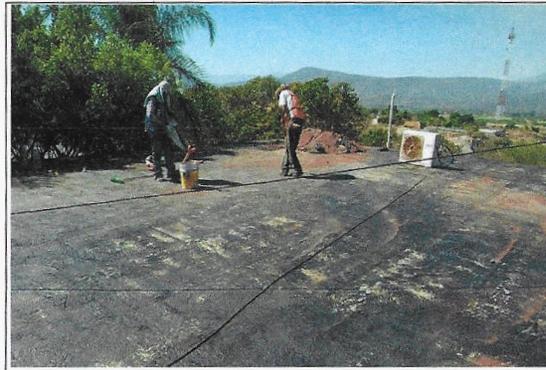
F9: Techo: trabajos de retiro de impermeabilizante prefabricado en edificio.

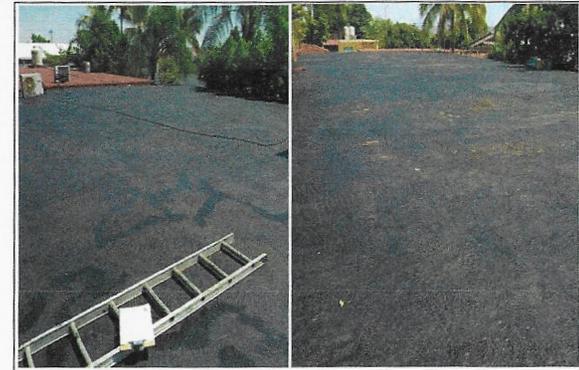
F10: Techo: trabajos de catafateo en grietas de losa en edificios.

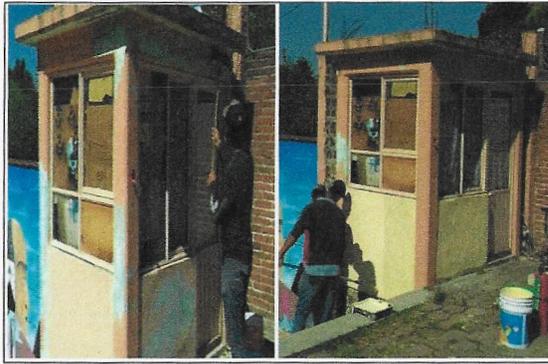
F7: Aplicación de pintura.

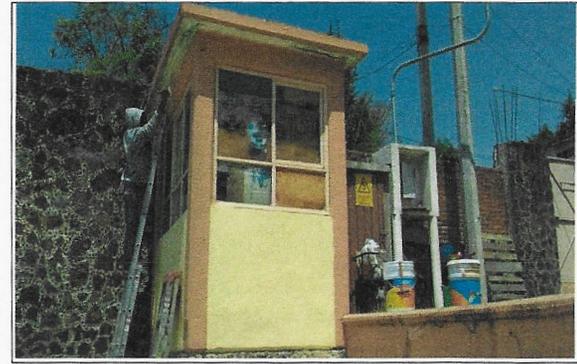
F8: Aplicación de pintura.
