DIRECCIÓN GENERAL DE EDUCACIÓN SUPERIOR UNIVERSITARIA
 DIRECCIÓN DE FORTALECIMIENTO INSTITUCIONAL
 SUBDIRECCIÓN DE FOMENTO INSTITUCIONAL/DEPARTAMENTO DE INFRAESTRUCTURA FÍSICA

REPORTE DESCRIPTIVO DEL INFORME DE AVANCE MENSUAL

REPORTE FOTOGRÁFICO DEL INFORME DE AVANCE MENSUAL

Nombre de la obra: **Mantenimiento de espacios académicos de Centro de Investigación en Ingeniería y Ciencias Aplicadas**

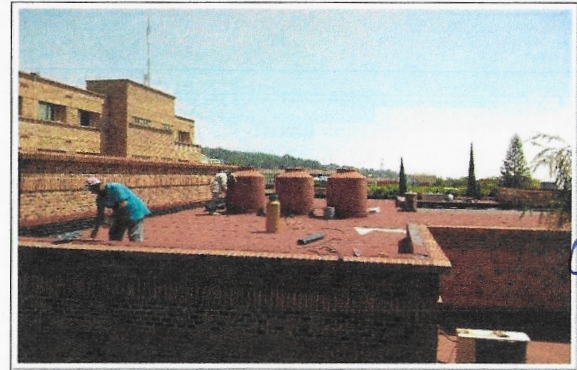
F5: Aplicación de Impermeabilizante, en proceso.

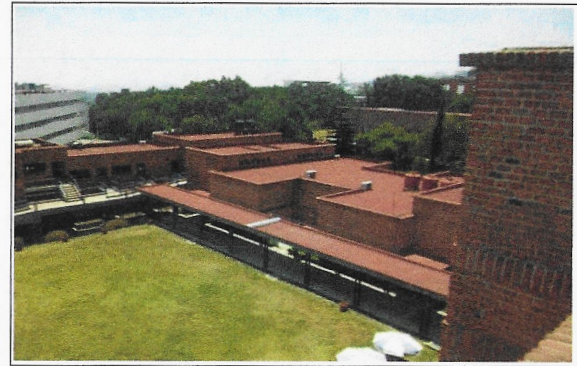
F8: Impermeabilizante terminado

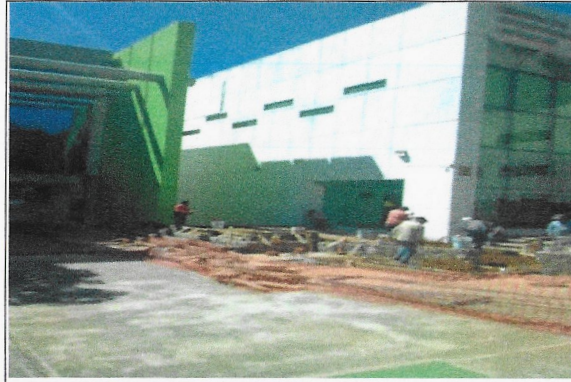
F2: Fachada Principal del Edificio 60

1. Impermeabilización edificio 49 (F1,F3, F4, F6 y F7).
2. Impermeabilización edificio 60 (F2 y F5).

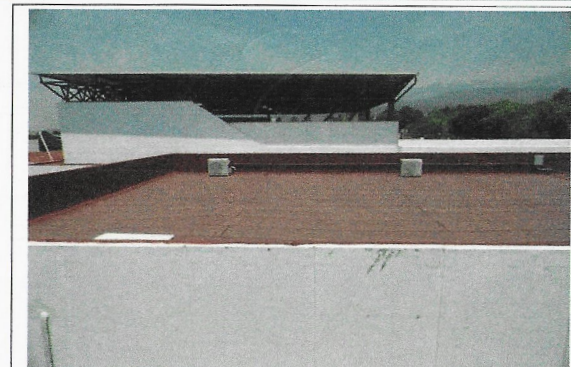
F5: Techo edificio 60

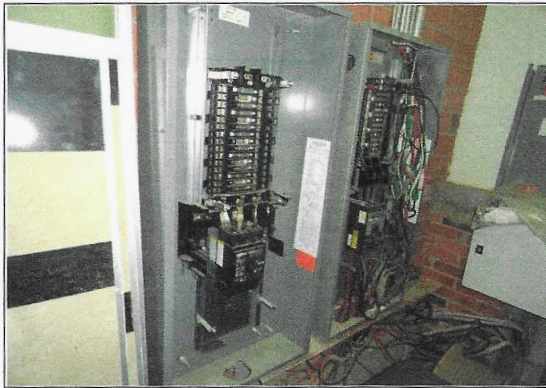
F1: Tableros eléctricos actuales

1. Cambio de tableros eléctricos (F1)
2. Reacomodo general de conductores eléctricos y balanceo de cargas (F2)
3. Reubicación y mantenimiento de aires acondicionados del edificio (F3)
4. Mantenimiento y remodelación de sanitarios (F4, F6, F7, F8, F9 y F10)
5. Sustitución de lamparas fluorescentes por tecnología led (F5)

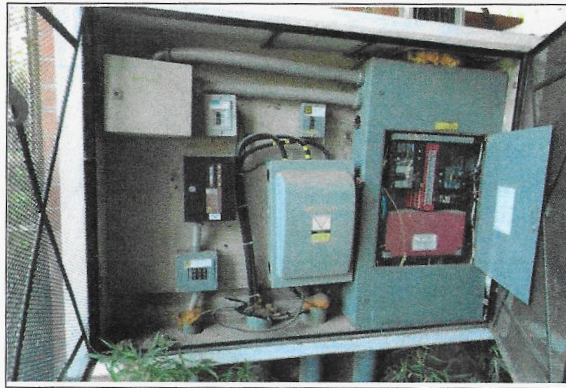
F2: Conductores eléctricos

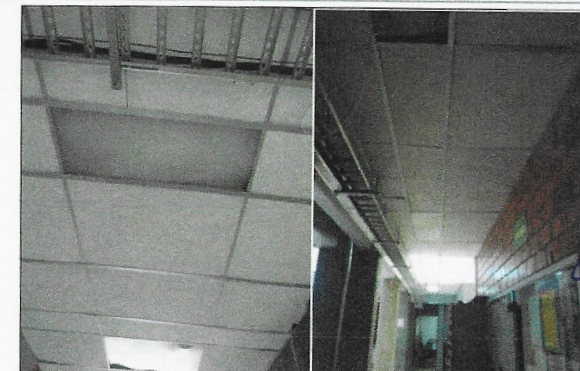
F5: Lámparas

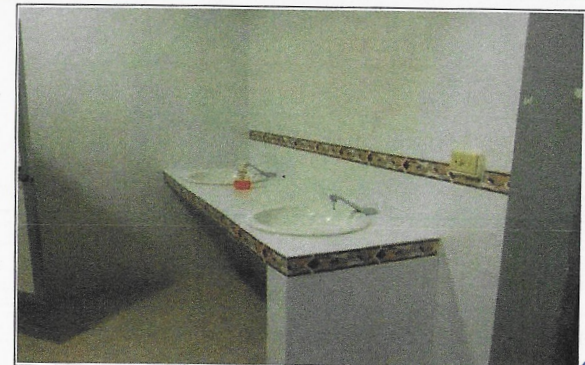
F10: Sanitarios: suministro y colocación de piso, azulejo, oballines con llaves economizadoras (Baño de hombres)

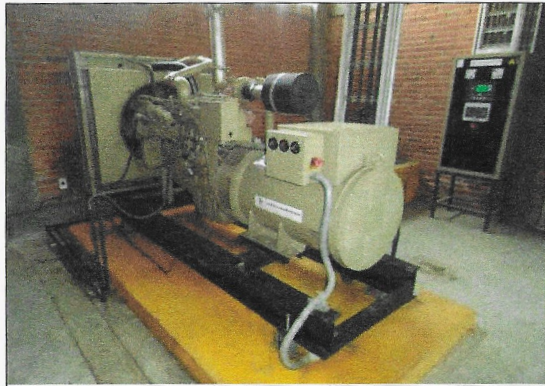
F1: Planta de emergencia

1. Mantenimiento a planta de emergencia (F1).
2. Normalización de las instalaciones eléctrica (F2) y (F14).
3. Instalación de sistema de tierras para las nuevas instalaciones (F3).
4. Mantenimiento y aplicación de pintura en laboratorios de investigación (F4 y F9).
5. Pavimentación y fabricación de muro con puerta de acceso para adecuación de espacio para laboratorio e instalación de servicios de luz y agua (F5) (F6) (F7), (F8), (F10), (F11), (F12) y (F13).

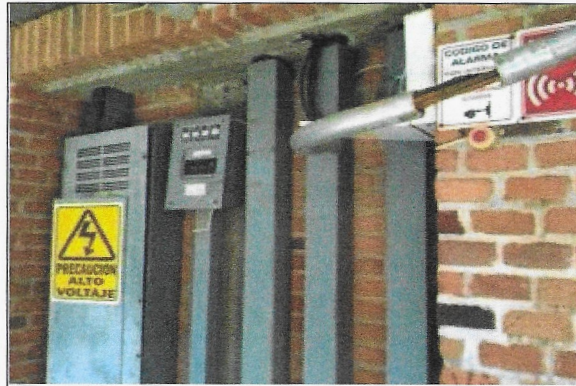
F2: Instalaciones Eléctricas

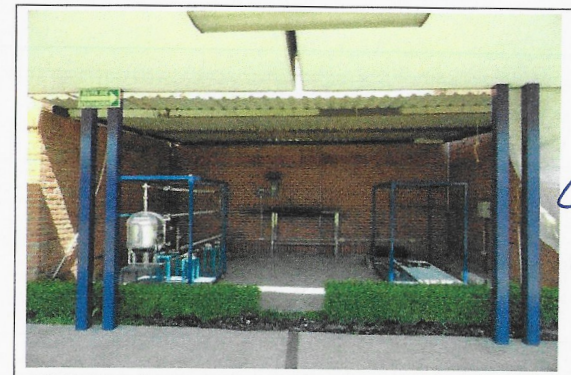
F5: Interior de aula (laboratorio)

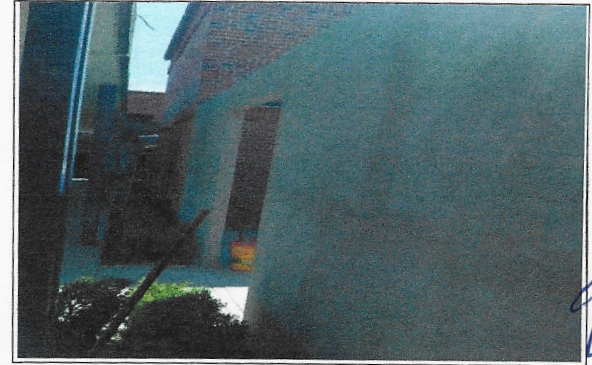
F8: Muro de Durock

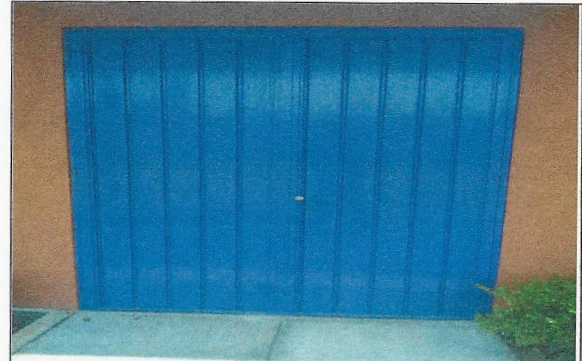
F11: Puerta de lámina acanalada terminada

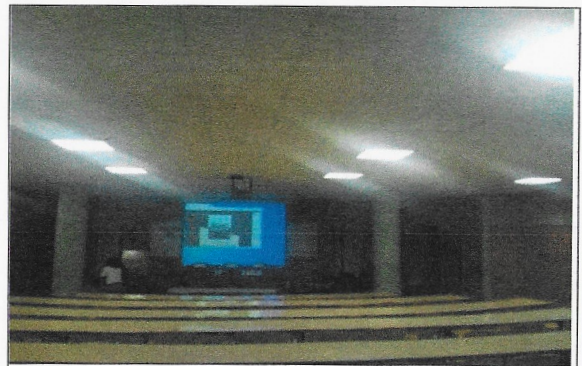
F14: Cambio de lámparas por tecnología "LED"

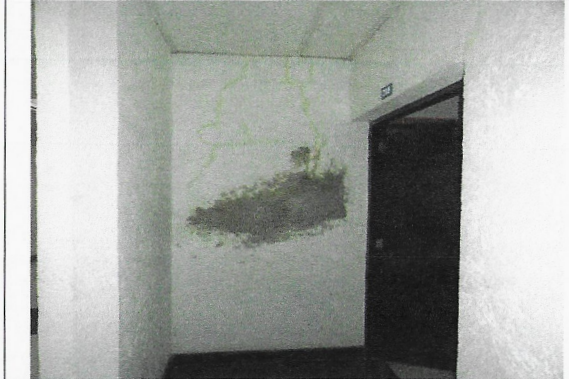
F2: Edificio 60 (interior)

1. Mantenimiento de pintura general de edificios 49 y 60 (interior y exterior) (F1, F2 y F3).
2. Mantenimiento y remodelación de sanitarios (F4, F6,F7,F8, F9, F10, F15, F16, F18 y F18)
- 3.- Mantenimiento techo-plafón (F5, F11, F12, F13 y F14).

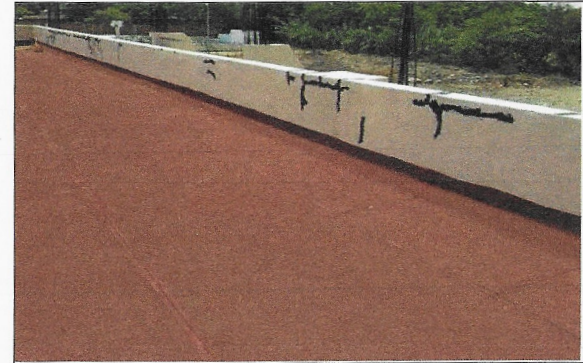
F15: Techo del edificio; Vista de los trabajos de calafateo en grietas de losa

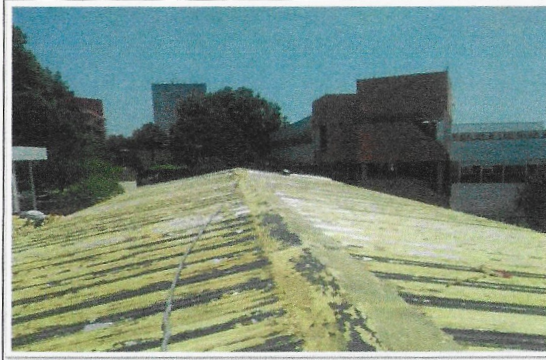
F6: Techo TAMULBA: retiro de material de espuma de poliuretano existente en mal estado, sobre cubierta metálica del edificio

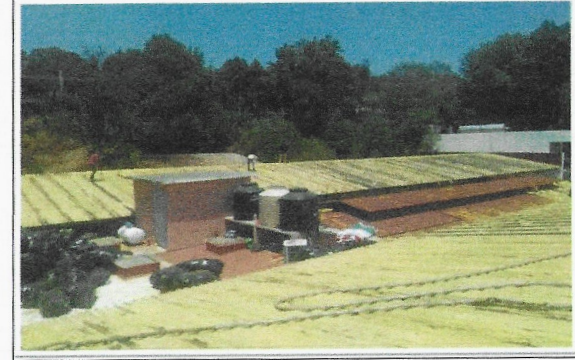
F7: Techo TAMULBA: Retiro de material deteriorado sobre laminas metálicas y cumbreira de cubierta, lado sur de edificio

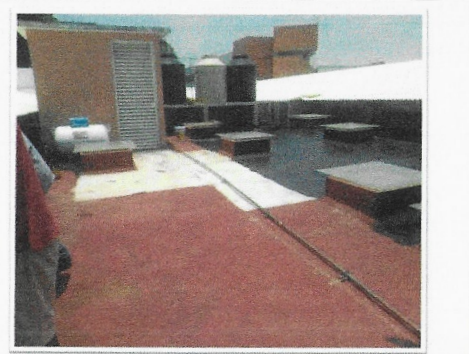
F12: Retiro de Impermeabilizante deteriorado existente en cubierta de losa de acceso oeste a TABULBA.

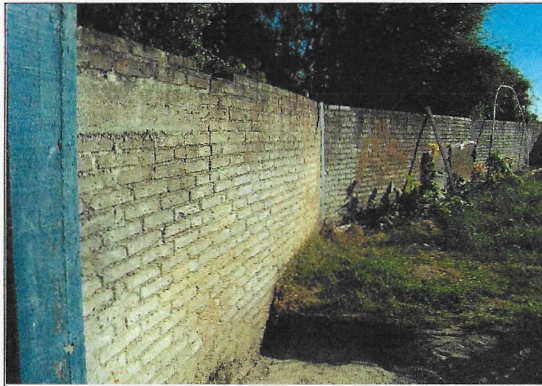
F1: Muro dañado

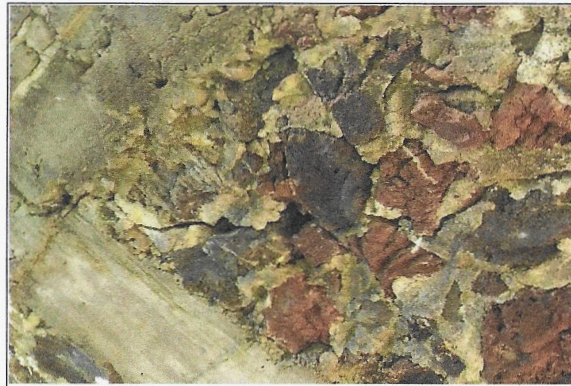
F2: Muro de contención que soporta al muro de colindancia dañado, con diferentes fisuras
