UNIVERSIDAD AUTÓNOMA DEL ESTADO DE MORELOS

En el marco del **Fondo de Aportaciones Múltiples (FAM) 2018**, en su componente de mantenimiento y adecuación de espacios académicos, por este medio adjunto al presente (CD) que contiene el informe final en formato PDF debidamente firmado, así como el reporte fotográfico de avance mensual con las obras apoyadas con el fondo.

REPORTE DESCRIPTIVO DEL INFORME DE AVANCE MENSUAL

Nombre de la obra: **Protección de muros exteriores (fachadas) aplanados con mortero y de tabique aparente de la Escuela de Estudios Superiores del Jicarero**

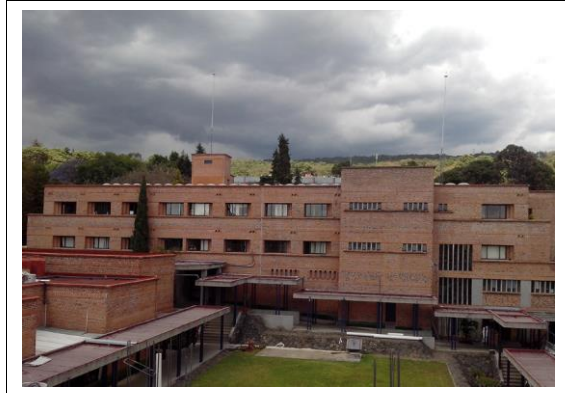
F:2 Fachada lateral

1.Retiro, suministro y colocación de impermeabilizante prefabricado. (F1, F2, F3, F4, F5, F6, F7, F8, F9, F10, F11, F12, F13).

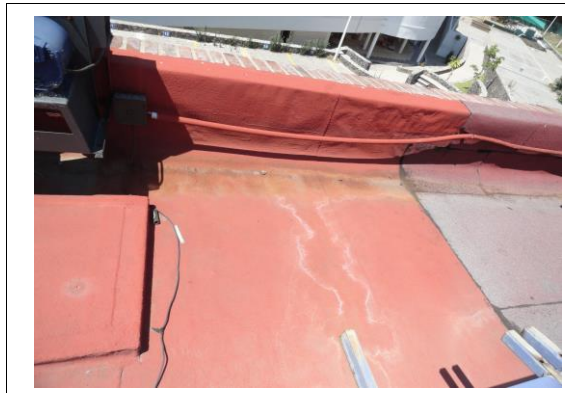
F3: Retiro, suministro y aplicación de Impermeabilizante

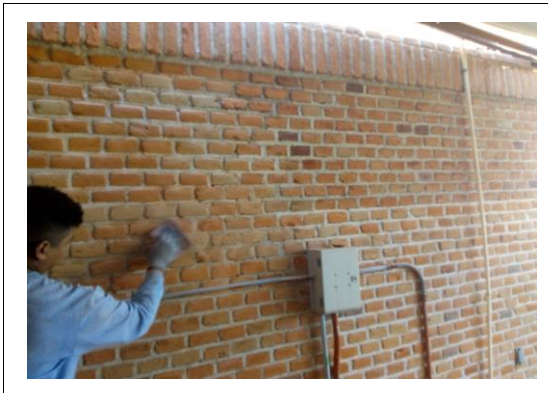
F4: Retiro, suministro y aplicación de Impermeabilizante

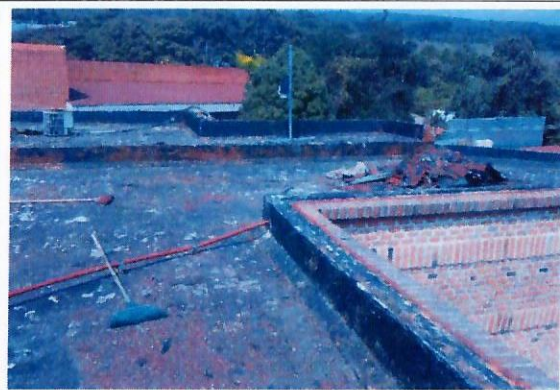
F6: Aplicación de Impermeabilizante prefabricado, en proceso.

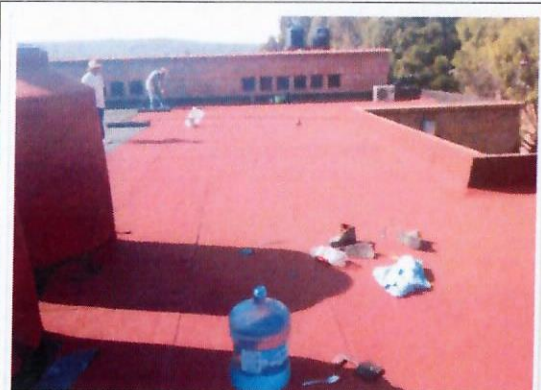
F7: Retiro de impermeabilizante anterior.

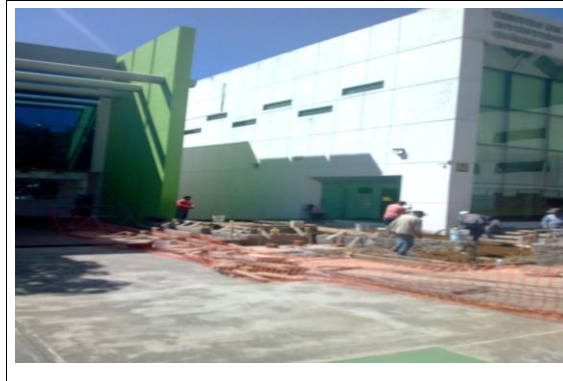
F1: Fachada principal edif. 49

1. Impermeabilización edificio 49 y 60 (F1,F2,F3,F4,F5,F6,F7,F8,F9, F10, F11)

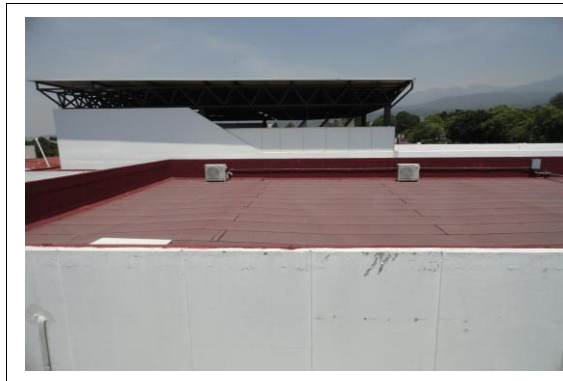
F3: Techo Edificio 49

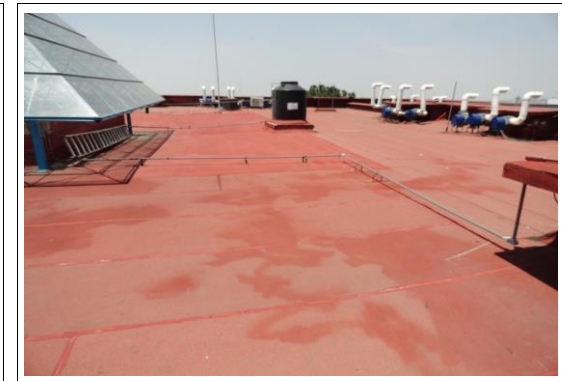
F4: Techo edificio 60

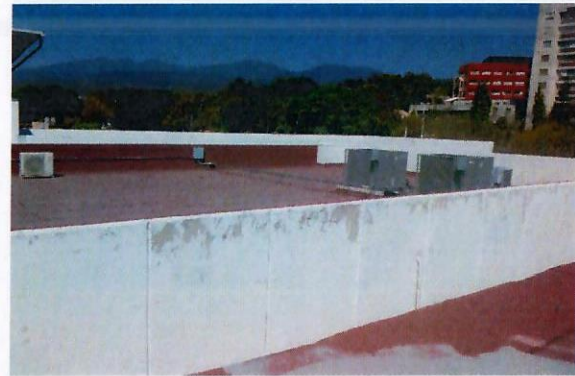
F6: Impermeabilización antes edificio 60

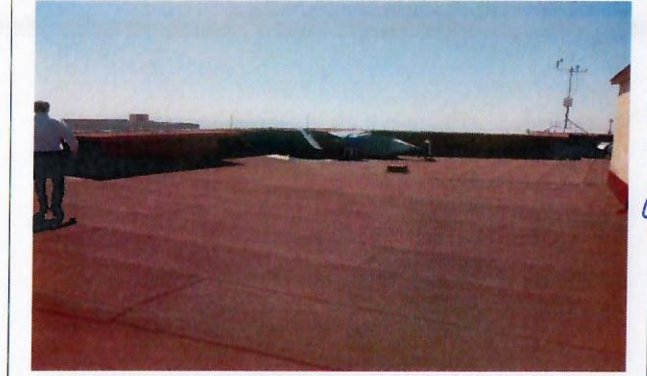
F7: Impermeabilización antes edificio 60

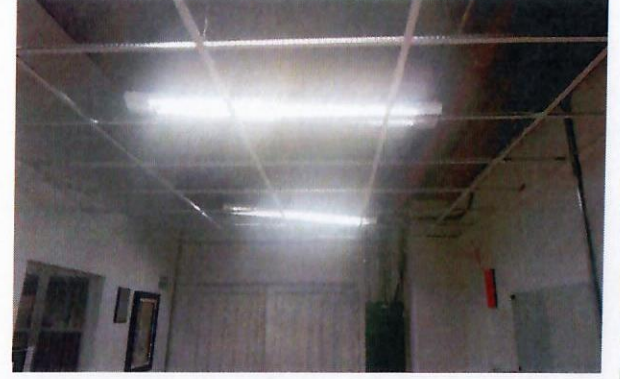
F10: Lámparas antes de ser cambiadas

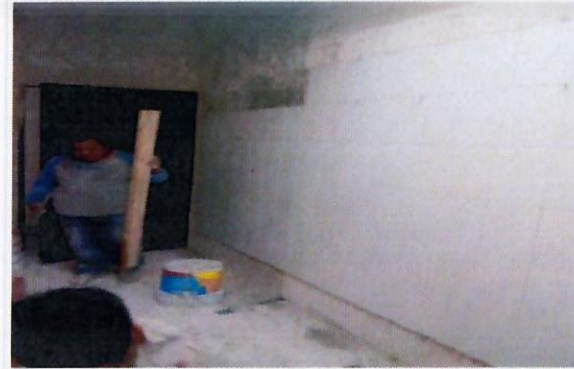
F12: Sanitarios: demolición de azulejo y piso.

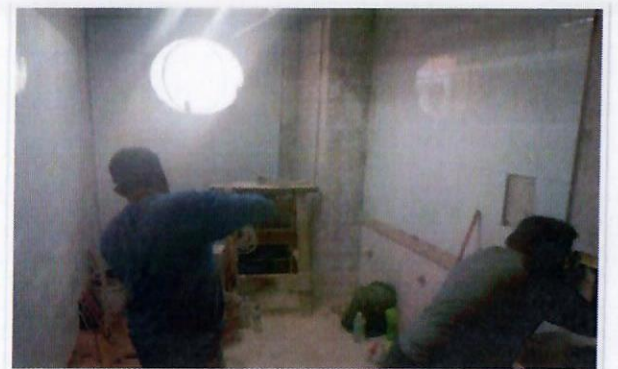
F13: Sanitarios: Colocación de azulejo en proceso.

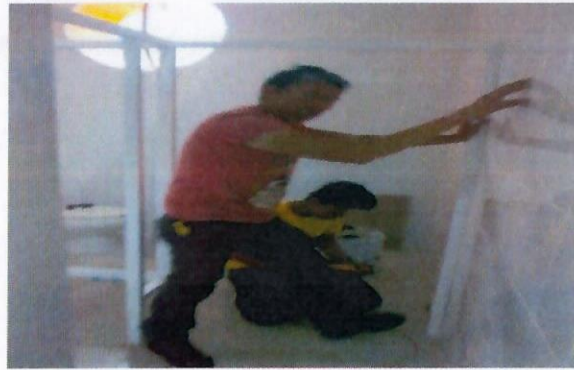
F15: Sanitarios: suministro y colocación de mamparas de aluminio (hombres)

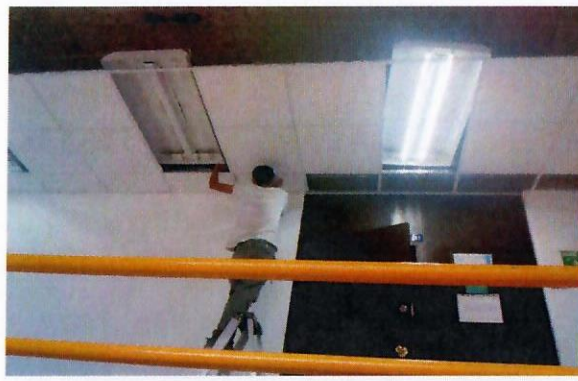
F18: Techo: suministro y colocación de falso plafón

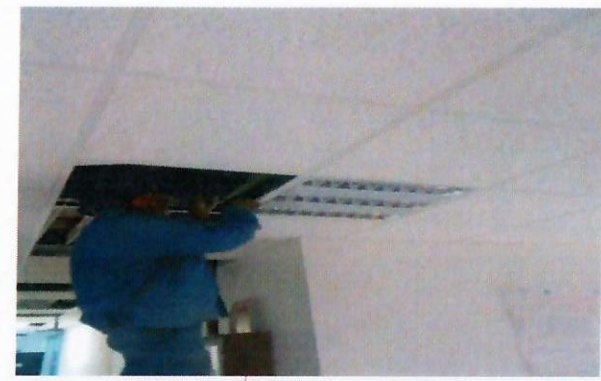
F19: Desmontar lamparas de gabinete, suministro y colocación de galletas de falso plafón

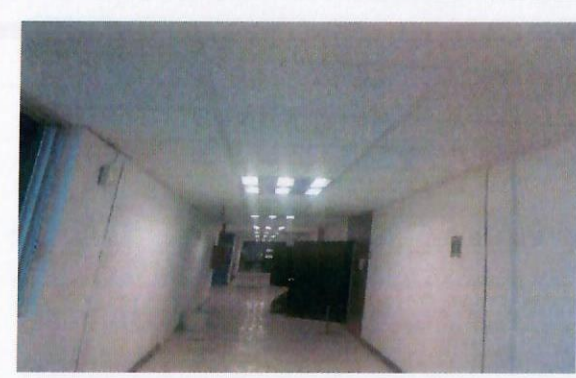
F22: Avance en Colocación de lamparas

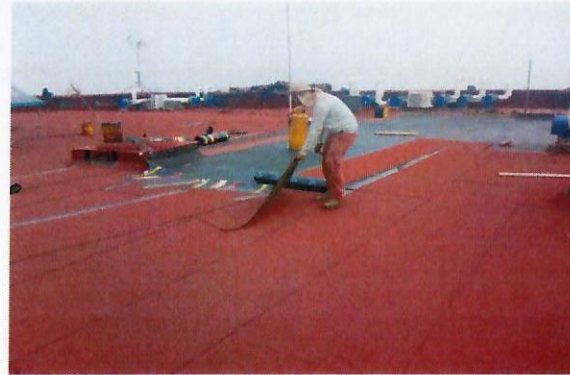
F24: Impermeabilización edificio 60

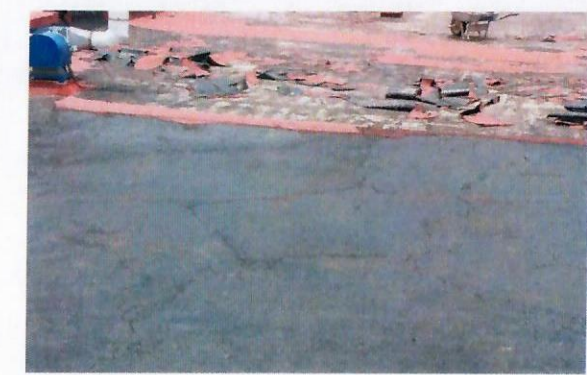
F25: Impermeabilización edificio 49

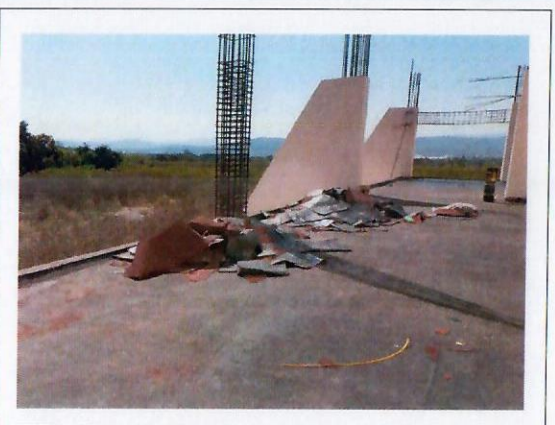
F11: Retiro de impermeabilizante prefabricado

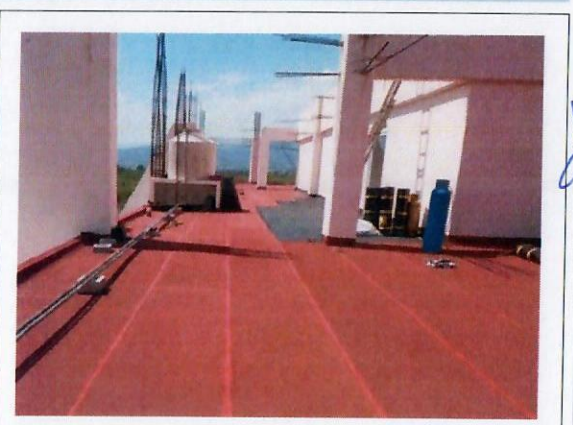
F12: Retiro de impermeabilizante prefabricado

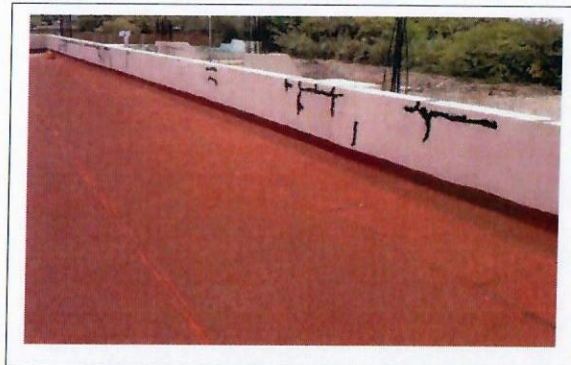
F15: Techo del edificio: Vista de los trabajos de catáforo en grietas de losa

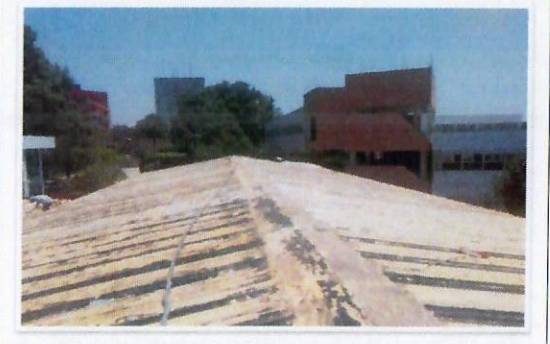
F10: Techo TAMULBA. retiro de material de espuma de poliestano existente en mal estado, sobre cubierta metálica del edificio

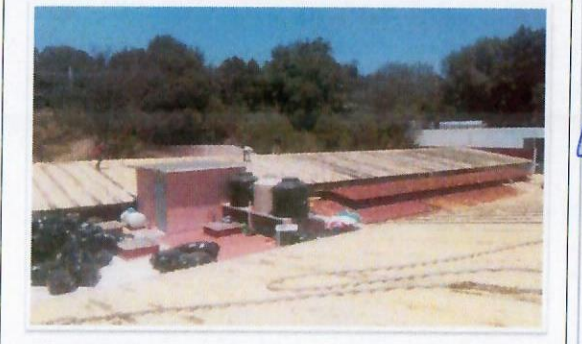
F11: Techo TAMULBA. Retiro de material deteriorado sobre lamínes metálicas y cunbrera de cubierta, lado sur de edificio

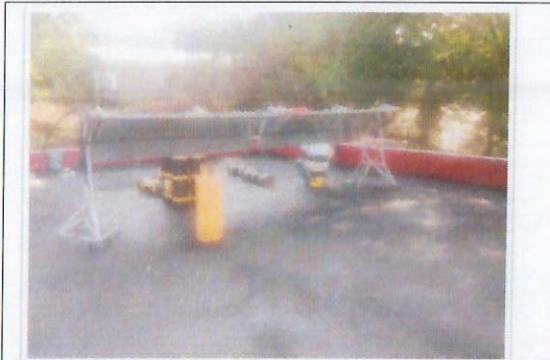
F16: Retiro de impermeabilizante deteriorado existente en cubierta de losa de acceso cesto a TAMULBA.

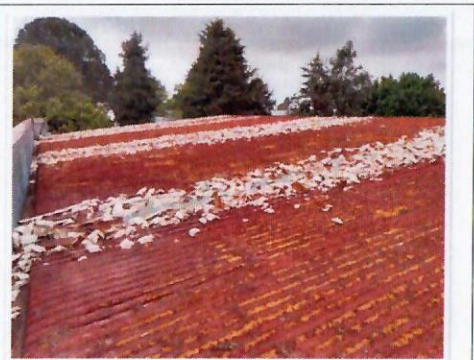
F17: Trabajos de retiro de impermeabilizante deteriorado y colocación de sellador primario en losa de anexo TAMULBA.

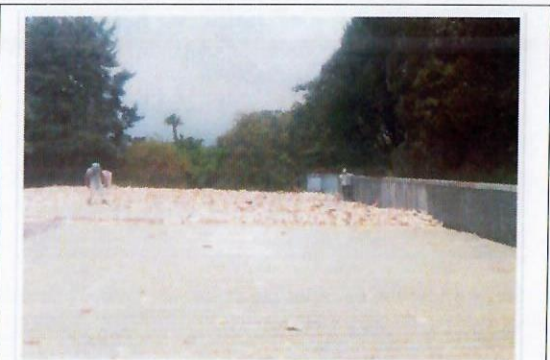
F18: Vista de los trabajos de retiro de impermeabilizante deteriorado de poliuretano en fachumbre metálica de nave principal, lado norte de LOU.

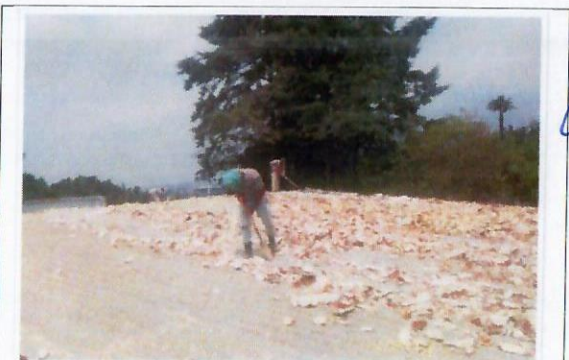
F19: Imagen de los trabajos de limpieza de residuos de impermeabilizante deteriorado de poliuretano existente en cubierta metálica, lado poniente de LOU.

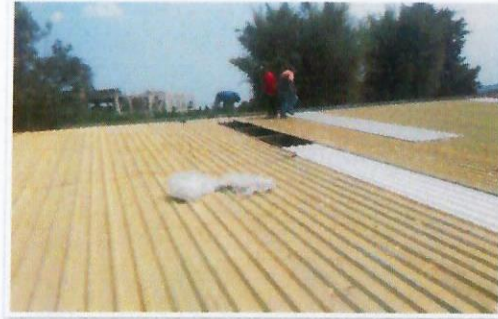
F21: Vista general de limpieza en canalones metálicos adyacentes a cubierta metálica de LOU, previos a su reparación en áreas deterioradas.

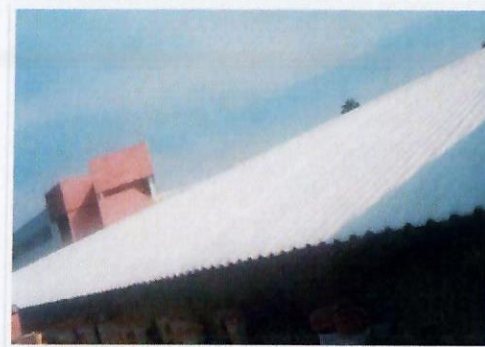
F24: Vista general de limpieza en canalones metálicos adyacentes a cubierta metálica de LOU, previos a su reparación en áreas deterioradas.

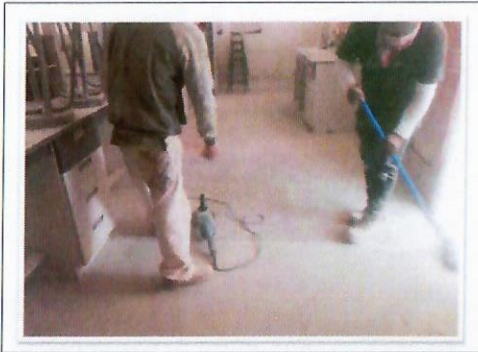
F25: Trabajos de retiro de pintura epóxica deteriorada en piso de laboratorio previa a la aplicación de pintura epóxica, primer nivel, lado sur de edificio 38, FGOel.

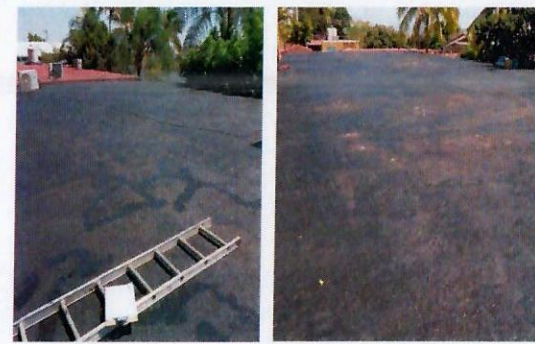
F9: Techo: trabajos de retiro de impermeabilizante prefabricado en edificio 3A.

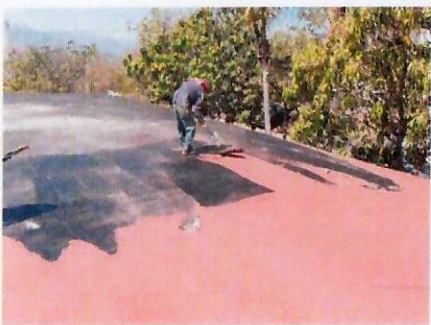
F10: Techo: trabajos de calafeteo en grietas de losa en edificios 3A y 4.
