Mes reportado
Primer Trimestre 2022
(Enero-Marzo)
FECHA DE CORTE: 31/03/2022

REPORTE FOTOGRÁFICO DEL INFORME DE AVANCE MENSUAL

Construcción de la segunda etapa para los Talleres de la Facultad de Artes de la Universidad Autónoma del Estado de Morelos (etapa final).

EDIFICIO No. A-81 TALLERES DE LA FACULTAD DE ARTES

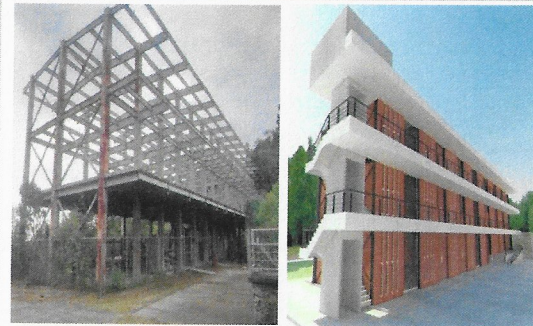
F1: Fachada Principal

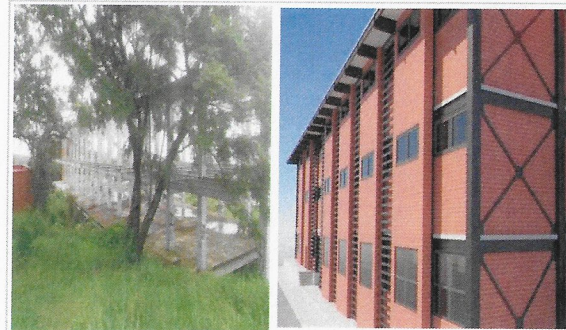
F2: Fachada Lateral

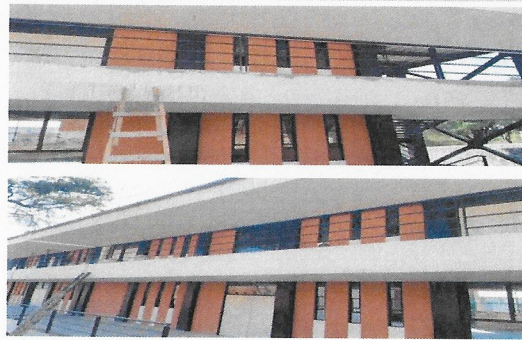
F3: Aplicación de pintura vinílica color blanco en plafón de pasillos

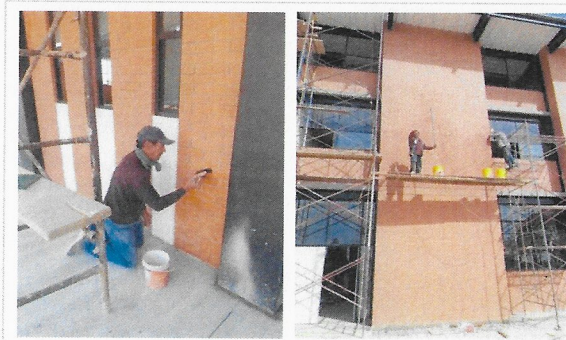
F4: Aplicación de repelente marca sika en muros vintex

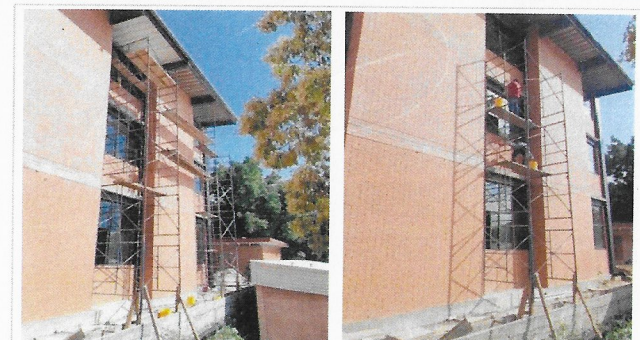
F5: Aplicación de repelente marca sika en muros vintex

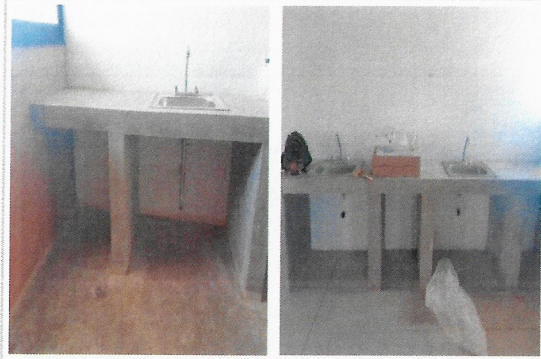
F6: Suministro y colocación de tarjas en barras de concreto

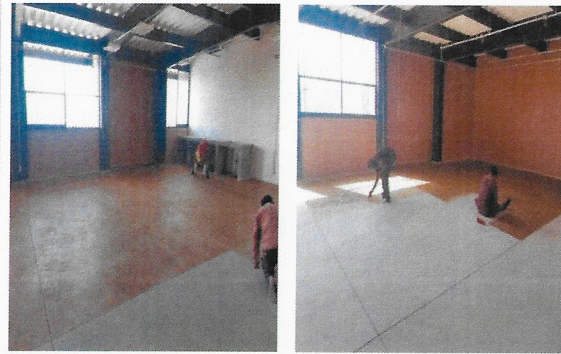
F7: Aplicación de oxicroto en pisos de aulas.

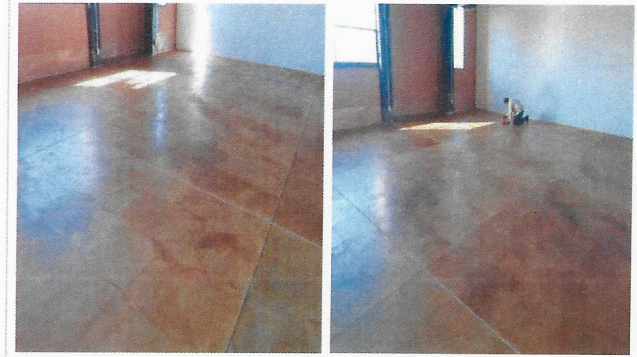
F8: Aplicación de oxicroto en pisos de aulas.

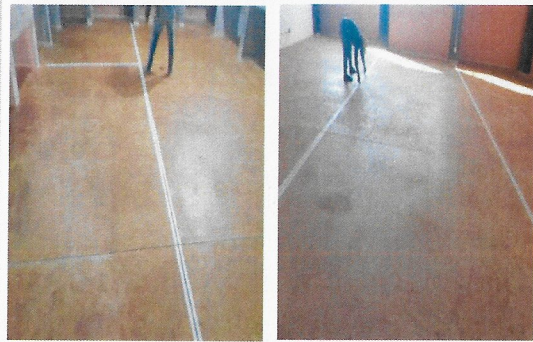
F9: Suministro y colocación de sellador en juntas de piso.

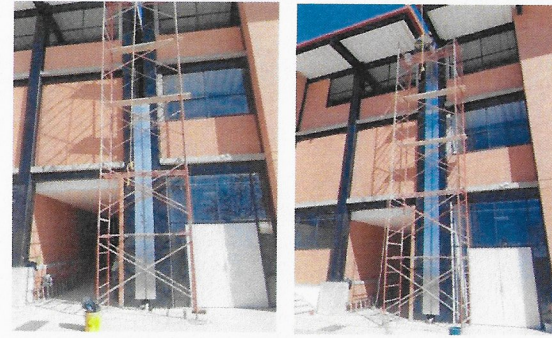
F10: Suministro y colocación de junta constructiva vertical en fachada posterior

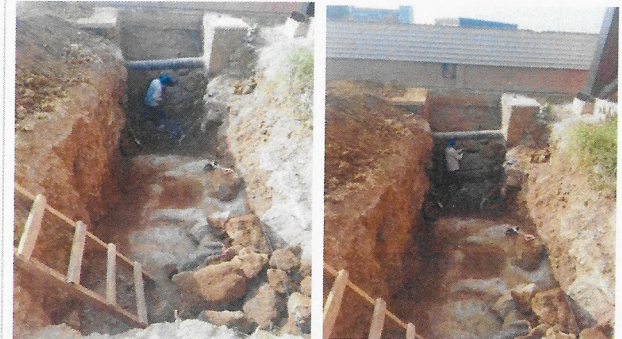
F11: : Construcción de muro de contención para refuerzo de edificio

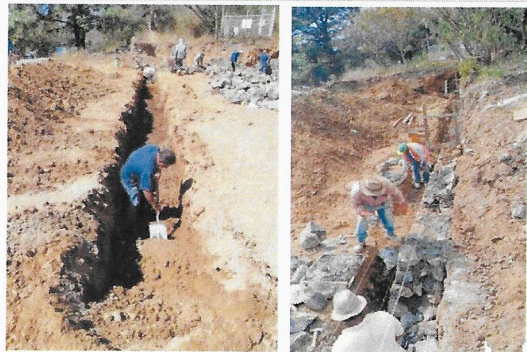
F12: Excavación de terreno y construcción de muro de mampostería para plataforma

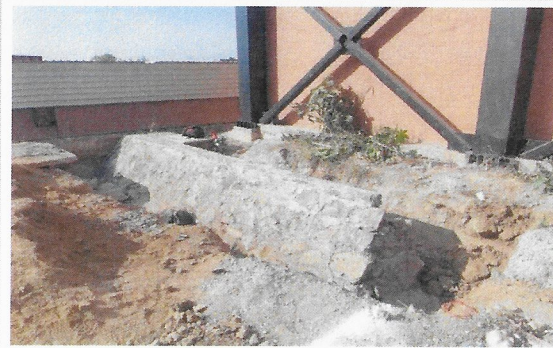
F13: Construcción de muro de contención para refuerzo de edificio

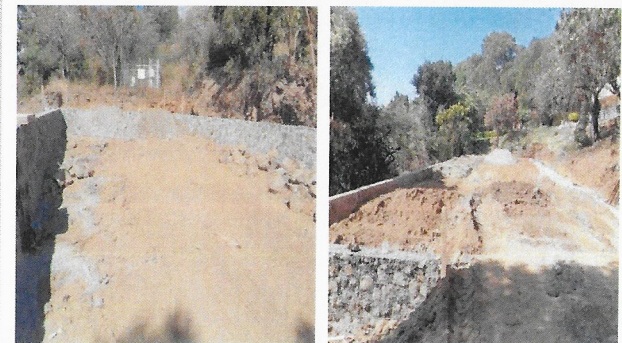
F14: Suministro y fendido de material de banco para plataforma

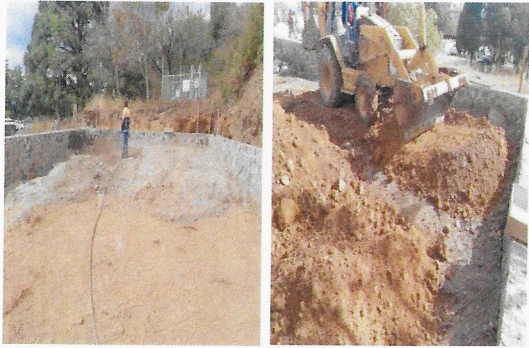
F15: Suministro y tendido de material de banco para plataforma.

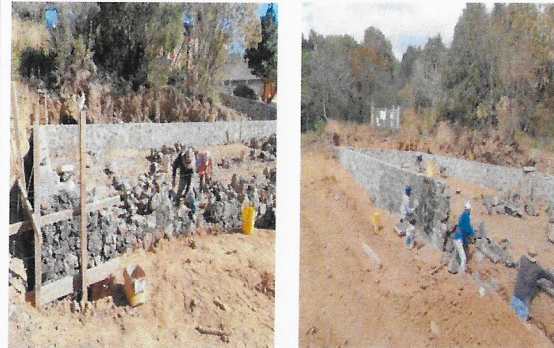
F16: Construcción de muro de mampostería para plataforma.

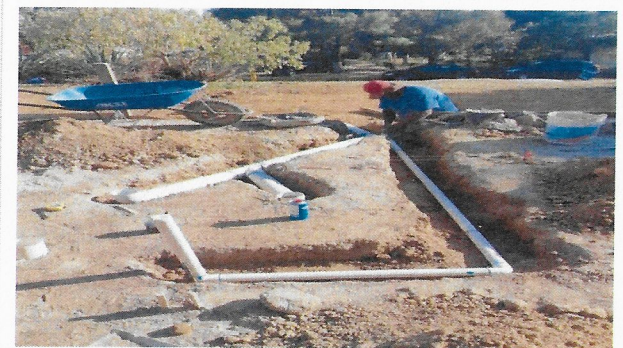
F17: Suministro y tendido de tubo de pvc para salidas sanitarias en plataforma.

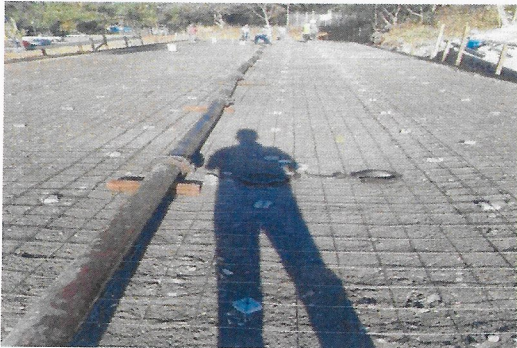
F18: Suministro y tendido de malla electrosoldada en plataforma.

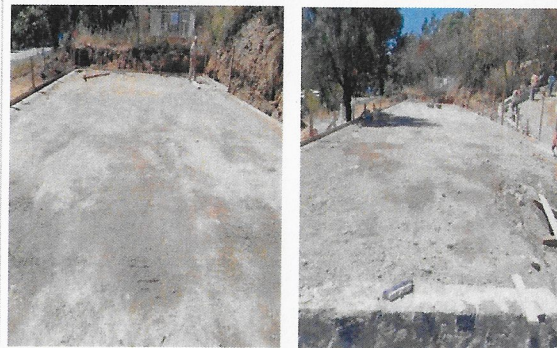
F19: Compactación de material de banco y nivelado para plataforma.

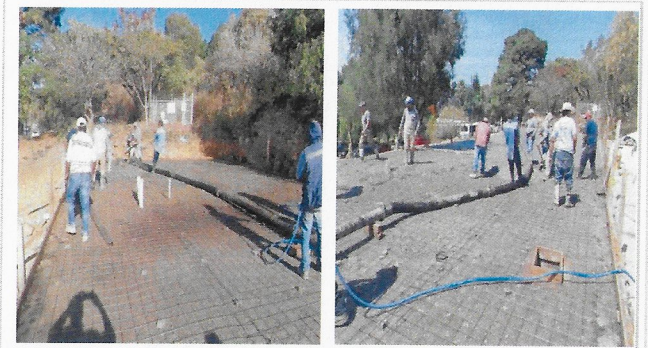
F20: Colado con concreto premezclado de plataforma.

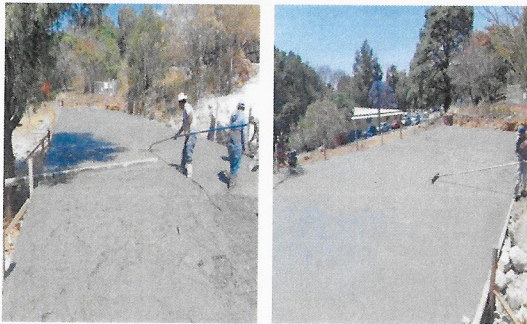
F21: Colado con concreto premezclado de plataforma.

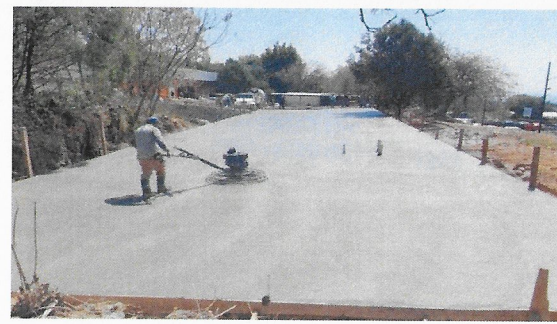
F22: Acabado de firme de concreto premezclado en plataforma.

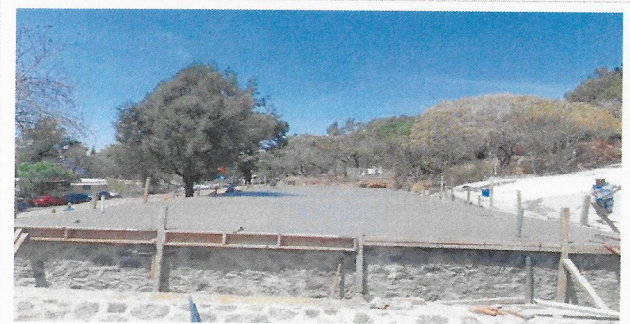
F23: Acabado de firme de concreto premezclado en plataforma.

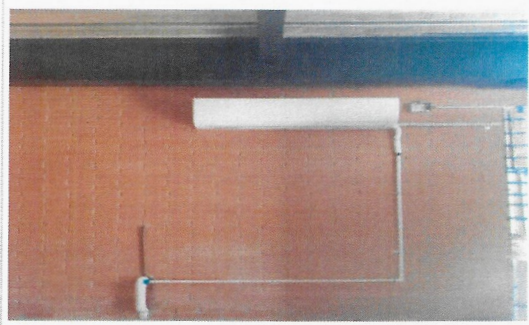
F24: Suministro y colocación de mini split en área de site

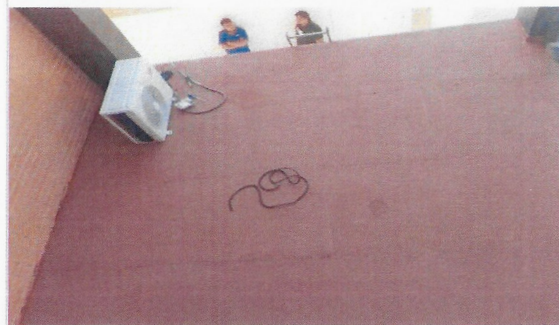
F25: Suministro y colocación de condensadora en losa de site

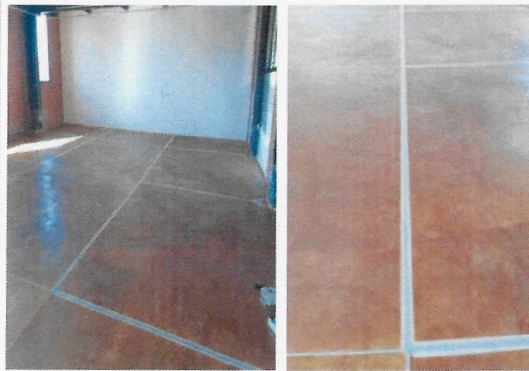
F26: Suministro y colocación de sellador en juntas de piso

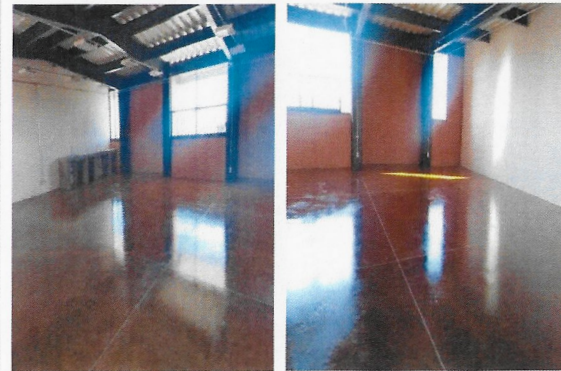
F27: Suministro y colocación de acabado con barniz sobre oxireto

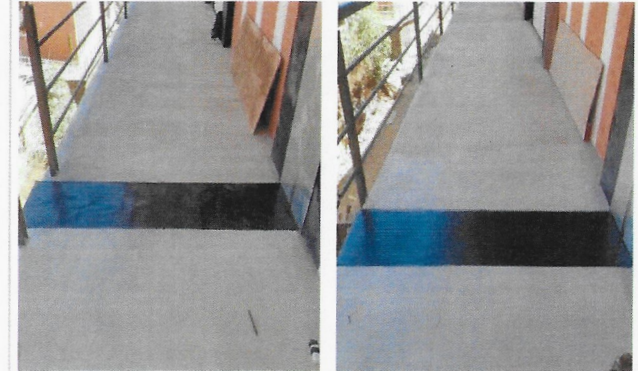
F28: Suministro y colocación de junta constructiva horizontal en pasillos

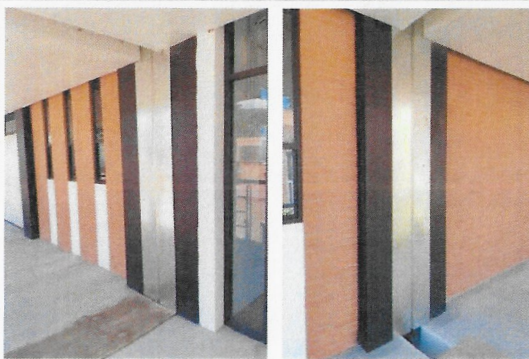
F29: Suministro y colocación de junta constructiva vertical en pasillos

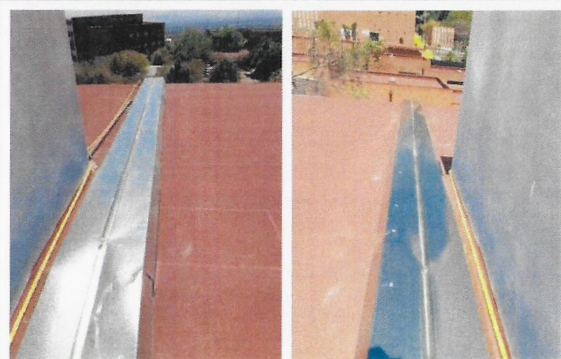
F30: Suministro y colocación de flashing en junta constructiva de azotea

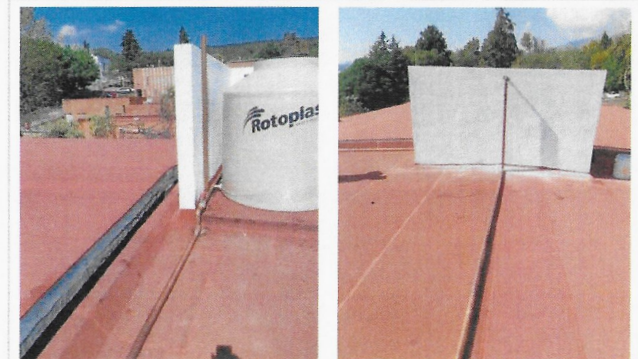
F31: Tendido de tubería de cobre para alimentación hidráulica a tinacos

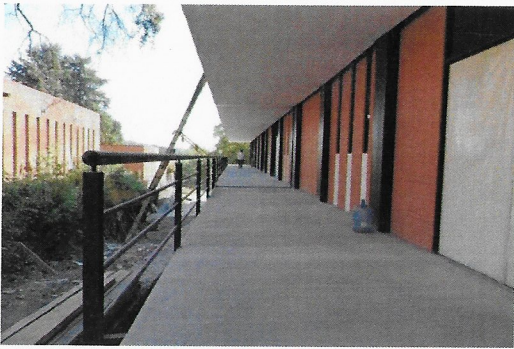
F32: Instalación de barandales de herrería, firmes de concreto en pasillos

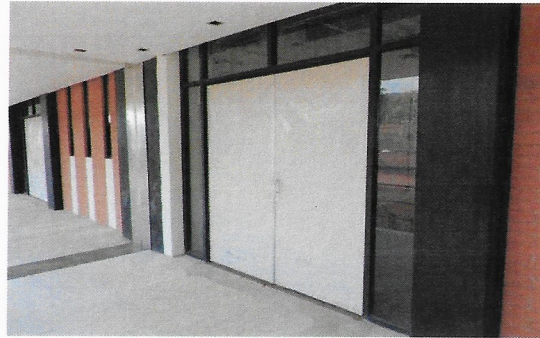
F33: Instalación de cancelería y puertas a accesos.

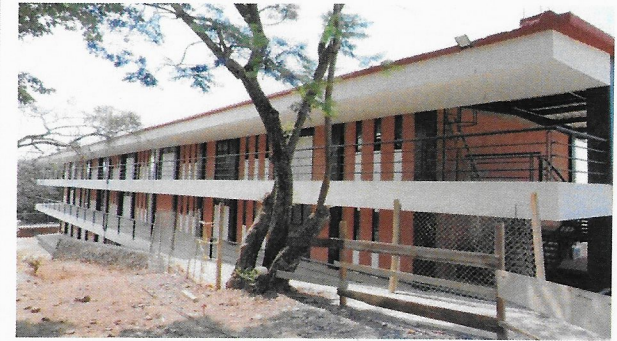
F34: Fachada posterior Facultad de Artes.

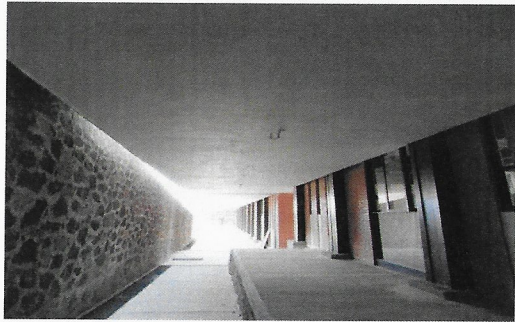
F35: Pasillo de concreto parte posterior de la Facultad de Artes.

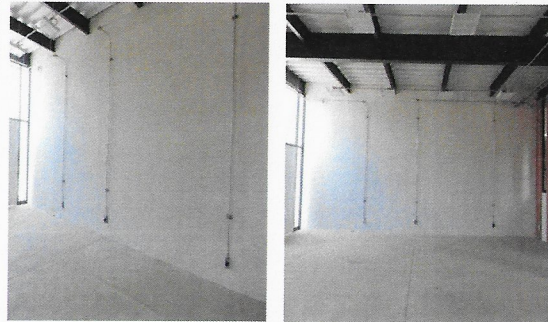
F36: Instalación eléctrica, aplicación de pintura blanca.

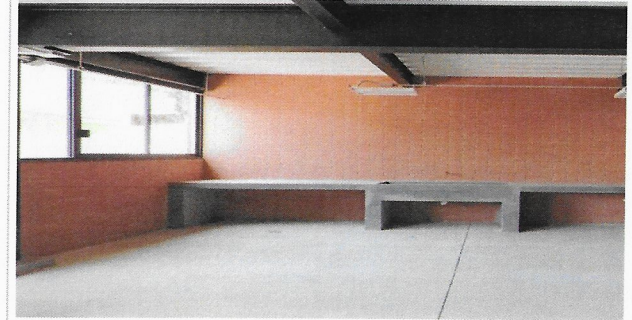
F37: Barra y tarja de concreto.

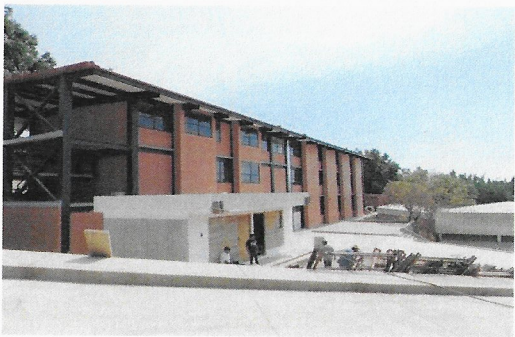
F38: Fachada lateral de la Facultad de artes.

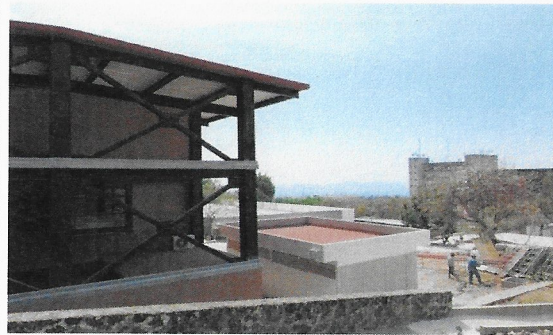
F39: Fachada lateral de la Facultad de artes.

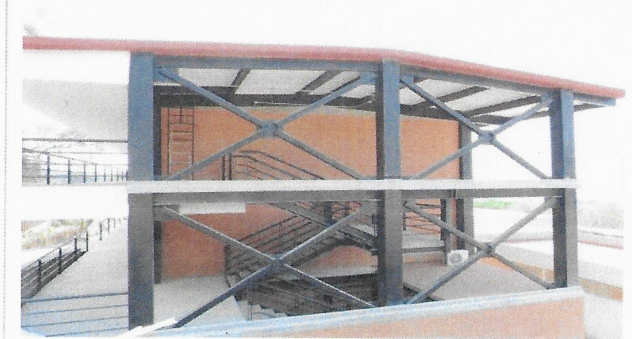
F40: Fachada lateral de la Facultad de artes (Escaleras, pasillo planta alta y pasillo planta baja).

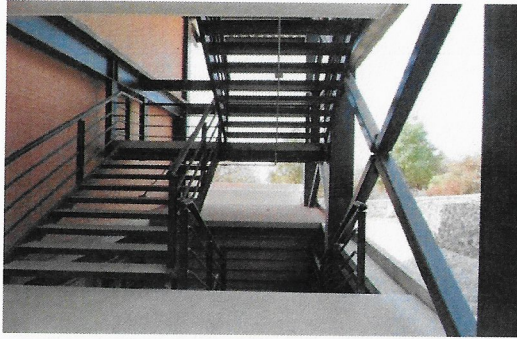
F41: Escaleras de la Facultad de Artes (aplicación de pintura vinílica color negro).

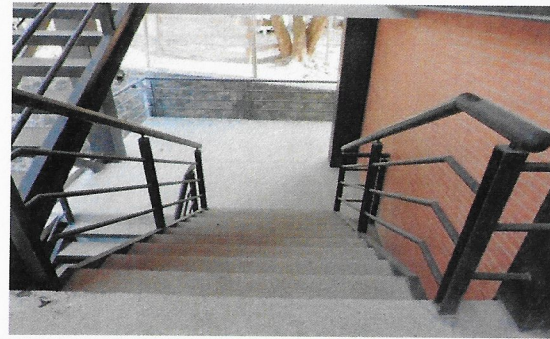
F42: Escaleras de concreto en la Facultad de Artes.

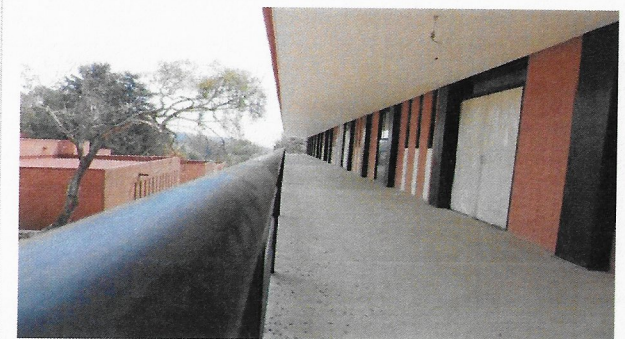
F43: Pasillo planta alta (aplicación de pintura a barandar, piso de concreto)

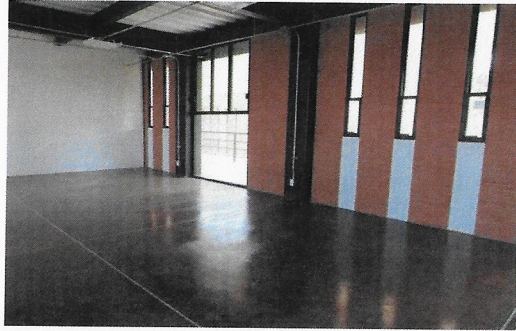
F44: Suministro y colocación de acabado con barniz sobre oxireto

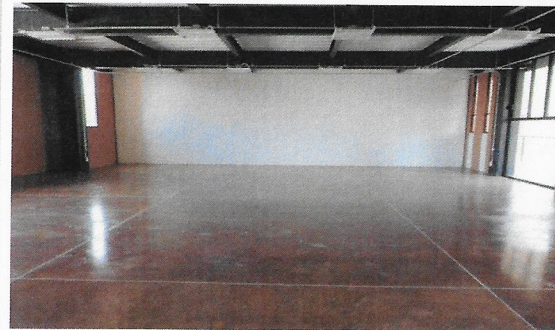
F45: Suministro y colocación de acabado con barniz sobre oxireto

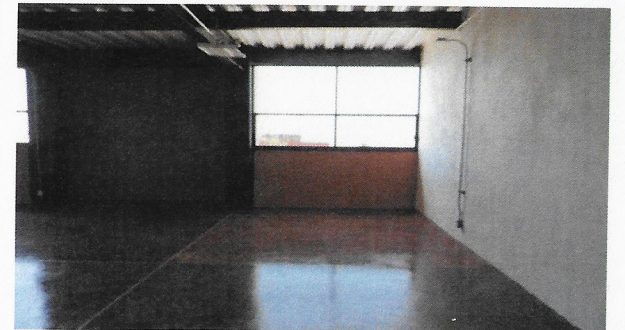
F46: Suministro y colocación de acabado con barniz sobre oxireto

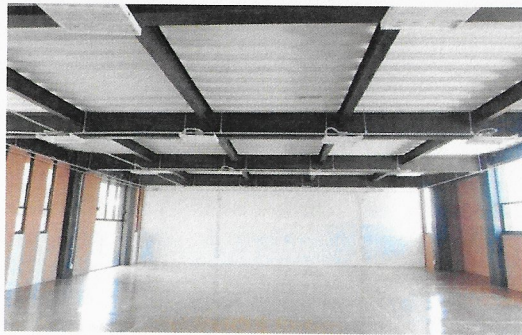
F47: Suministro y colocación de acabado con barniz sobre oxireto, aplicación de pintura vinílica color blanco, instalación de cancelería.

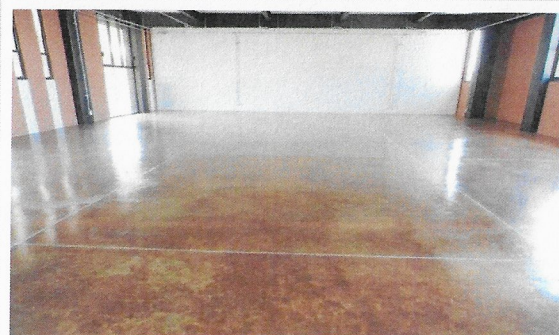
F48: Suministro y colocación de acabado con barniz sobre oxireto, aplicación de pintura vinílica color blanco, instalación de cancelería.

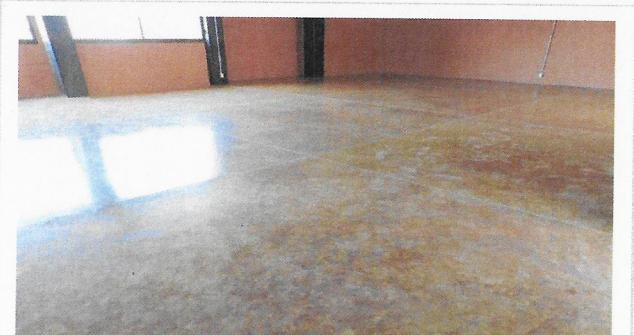
F49: Suministro y colocación de acabado con barniz sobre oxireto

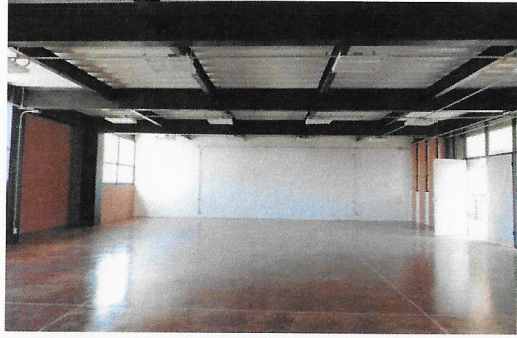
F50: Suministro y colocación de acabado con barniz sobre oxicroto, aplicación de pintura vinilica color blanco, instalación de canceleria.

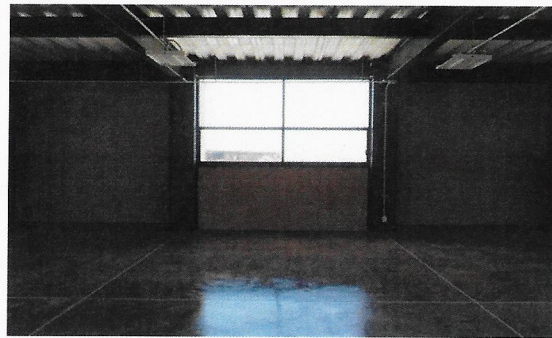
F51: Suministro y colocación de acabado con barniz sobre oxicroto, e instalación de canceleria.

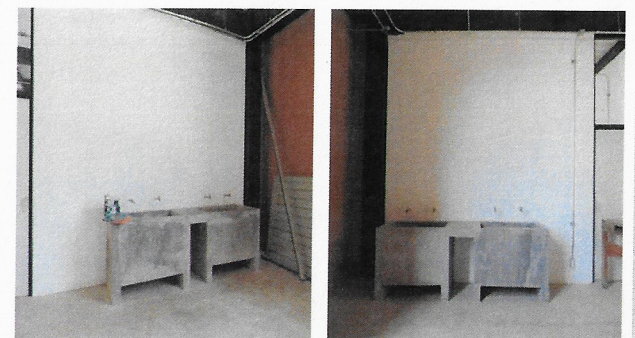
F52: Tarjas de concreto.

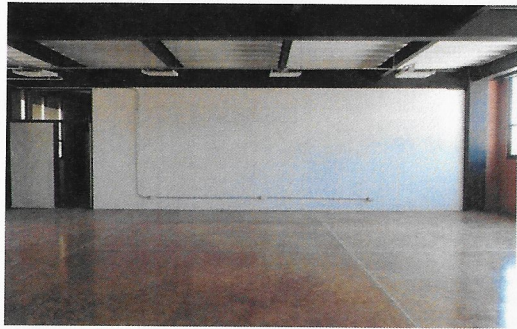
F53: Suministro y colocación de acabado con barniz sobre oxicroto

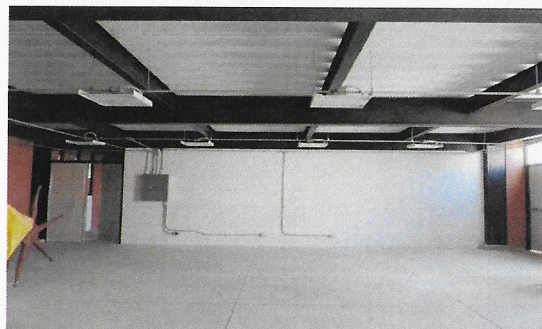
F54: Suministro y colocación de tablero eléctrico

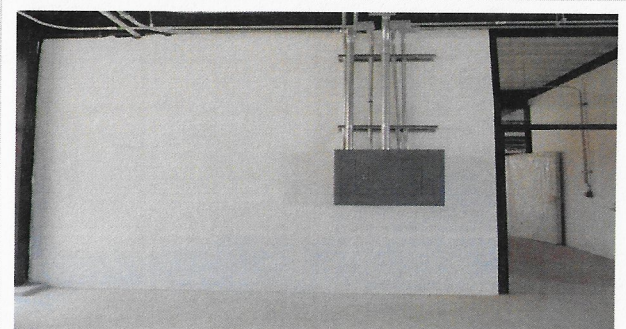
F55: Suministro y colocación de tablero eléctrico

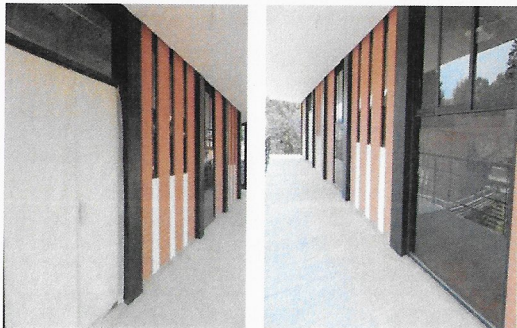
F56: Instalación de canceleria y puertas a accesos.

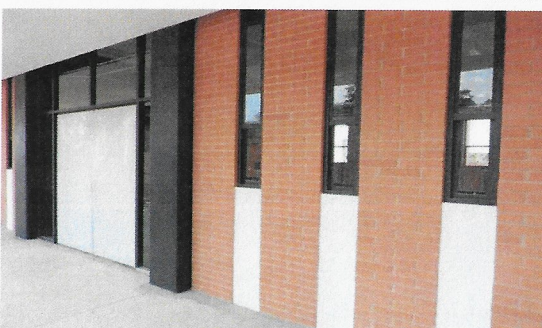
F57: Instalación de canceleria y puertas a accesos.

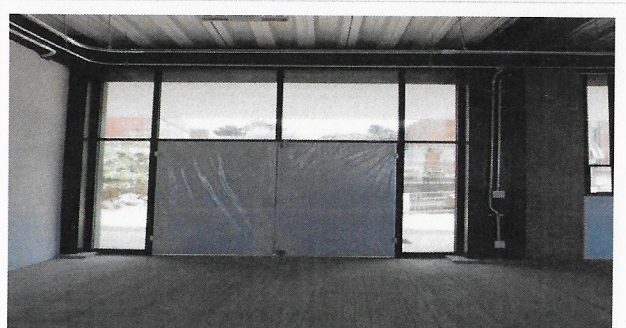
F58: Instalación de canceleria y puertas a accesos.

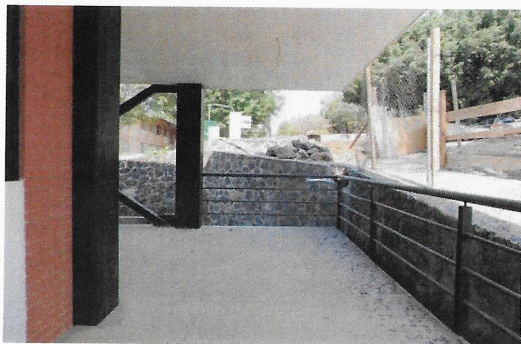
F59: Pasillo planta baja (aplicación de pintura a barandaz, piso de concreto)

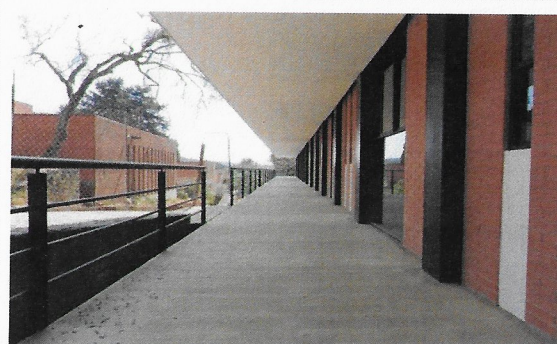
F60: Pasillo planta baja (aplicación de pintura a barandaz, piso de concreto)

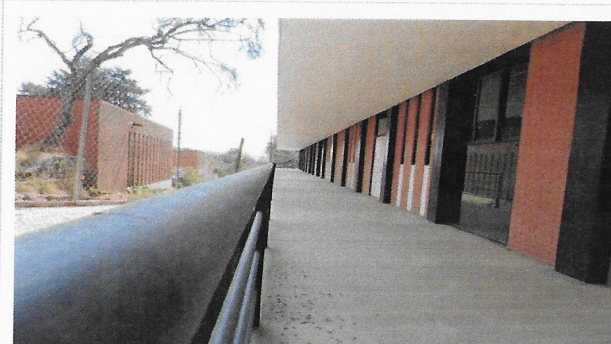
F61: Pasillo planta baja (aplicación de pintura a barandaz, piso de concreto)

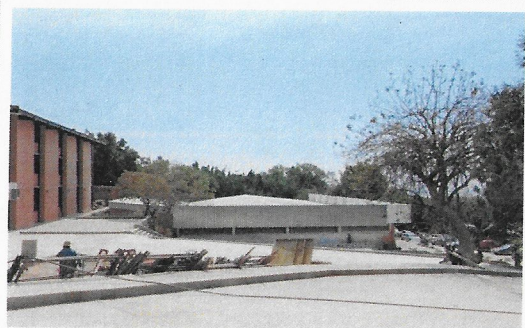
F62: Andador de entrada principal a edificio de la Facultad de Artes.

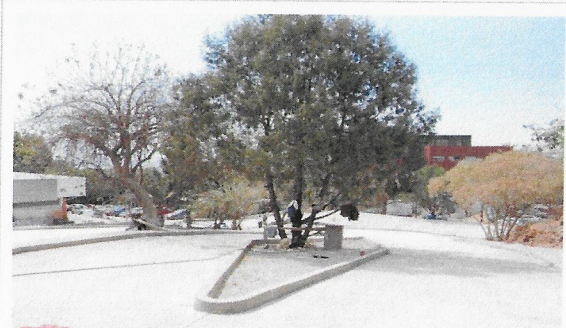
F63: Andador de entrada principal a edificio de la Facultad de Artes.
