REPORTE DESCRIPTIVO DEL INFORME DE AVANCE MENSUAL

REPORTE FOTOGRÁFICO DEL INFORME DE AVANCE MENSUAL

**Equipamiento de Espacios Académicos del campus Sur/poniente (Jicarero)**

Segunda Etapa de la Escuela de Estudios Superiores de Atlalahucán

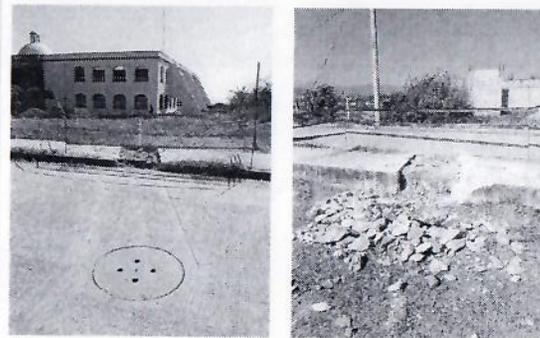
F4: Corte y demolición en concreto de vialidad para conexión a red de drenaje municipal

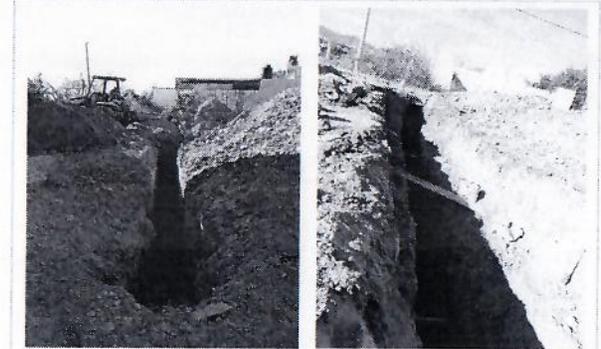
F5: Excavación de terreno por medios mecánicos para zanja de drenaje

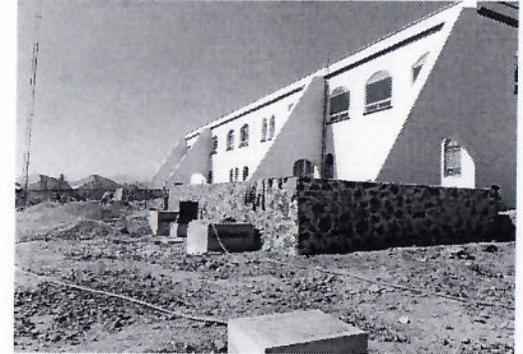
F8: Muro de mampostería para andador y contención de contrafuertes

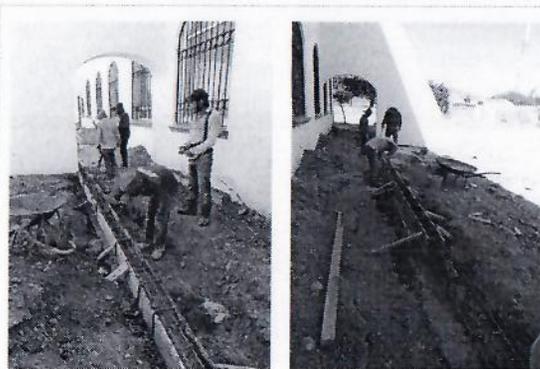
F13: Colado de cadena con concreto hecho en obra de andador perimetral

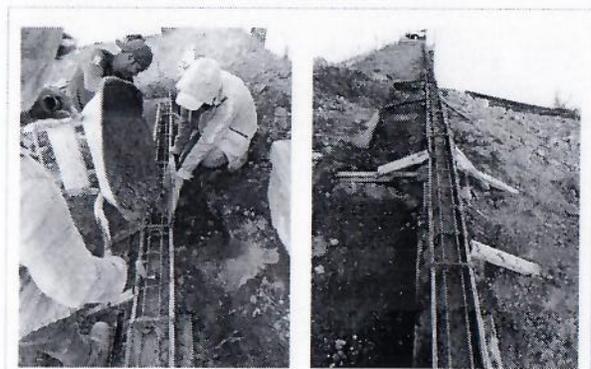
F14: Colado de cadena con concreto hecho en obra de andador perimetral

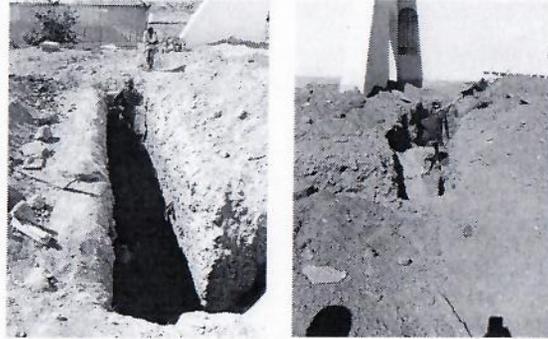
F16: Excavación de terreno por medios manuales para muro de contención

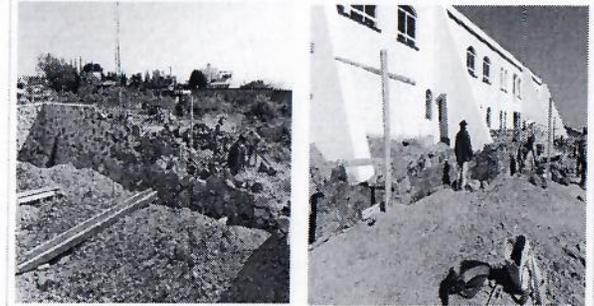
F17: Construcción de muro de contención para soporte de contrafuertes fachada sur

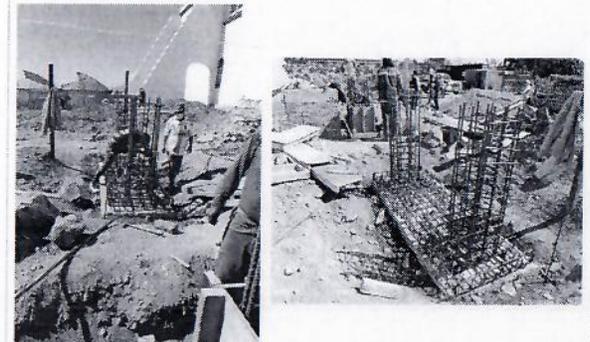
F20: Habilitado de acero para cimentación (zapatas, dados y traves) de escalera de emergencia

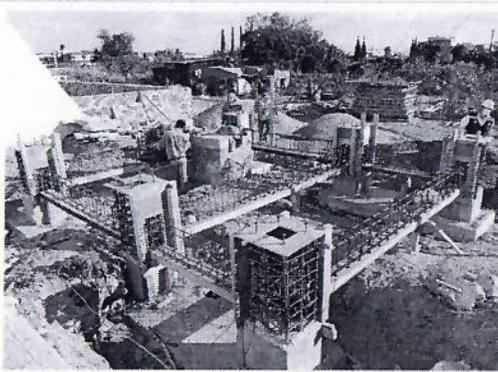
F25: Habilitado de acero y cimbra para cimentación (dados y trabeas) de escalera de emergencia

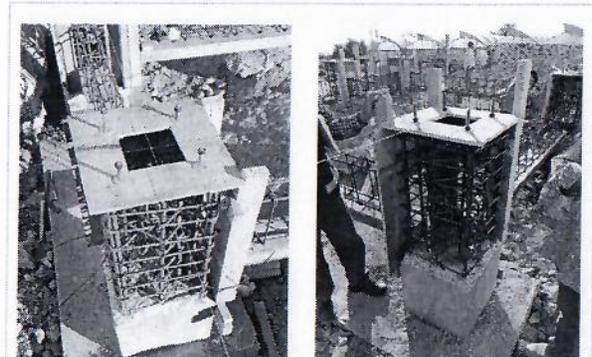
F26: Colocación de anclas en dados de cimentación para soporte de estructura de escalera de emergencia

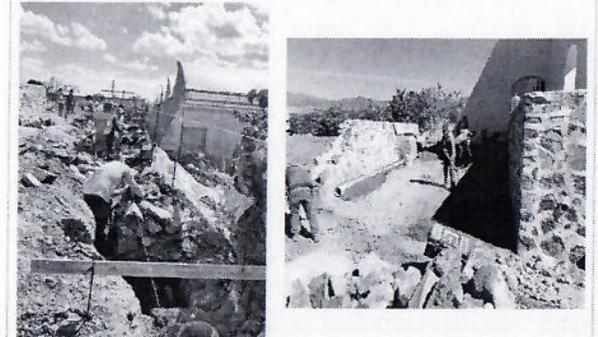
F29: Construcción de muro de contención de colindancia

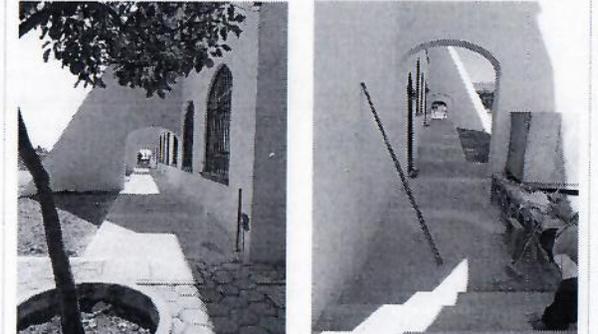
F32: Colado con concreto hecho en obra de andador perimetral

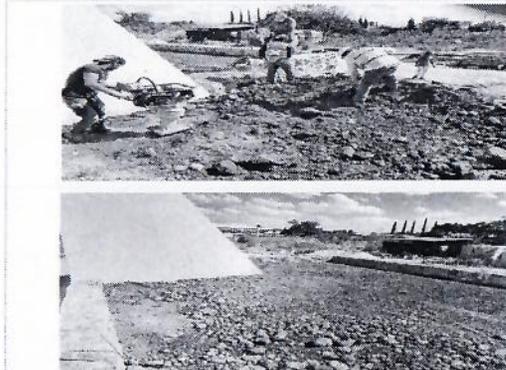
F34: Relleno y compactación por medios mecánicos de material producto de excavación en base de contrafuertes

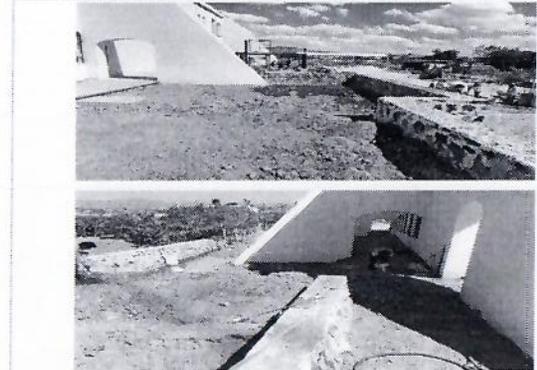
F34: Relleno y compactación por medios mecánicos de material producto de excavación en base de contrafuertes

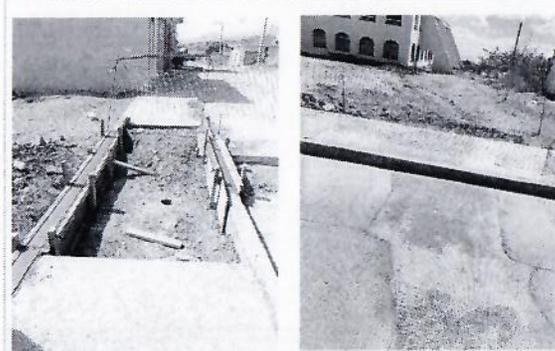
F35: Colado con concreto hecho en obra de guarnición y vialidad por conexión a red de drenaje municipal

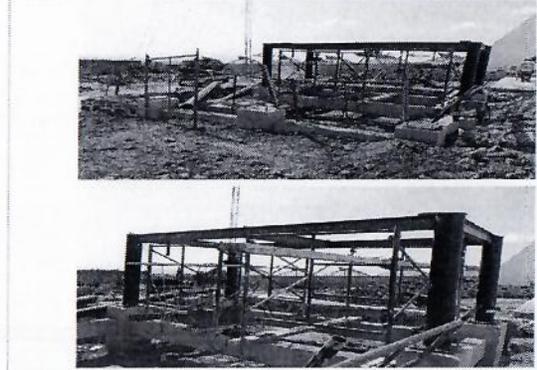
F36: Colocación de estructura metálica para escalera de emergencia

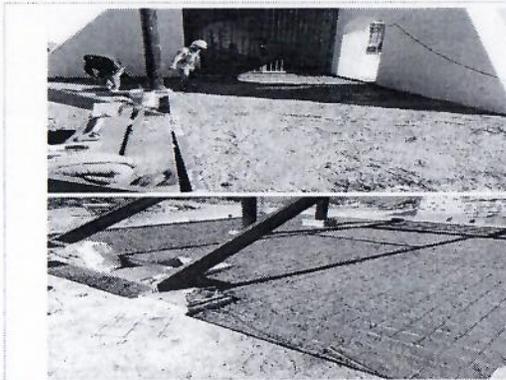
F38: Colado con concreto hecho en obra de vestíbulo de puerta posterior

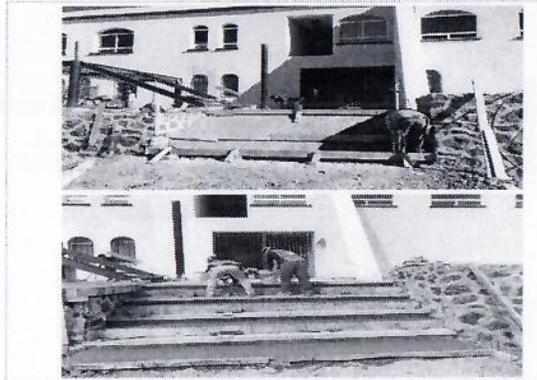
F39: Forjado y colado de escalones de acceso a vestíbulo de puerta posterior

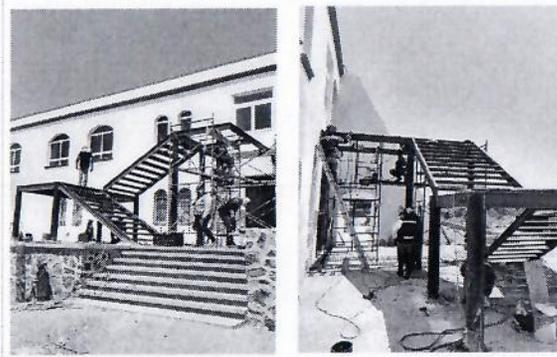
F41: Colocación de estructura metálica para escalera de emergencia

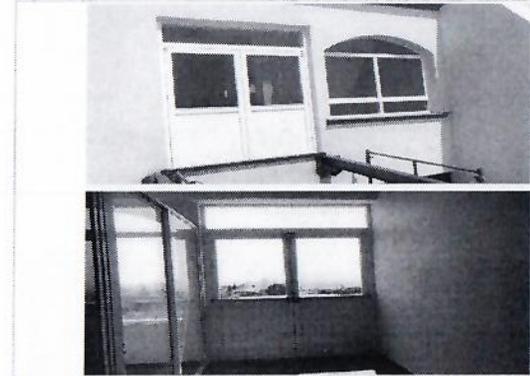
F42: Suministro y colocación de puerta de aluminio blanco con barra antipánico para salida de emergencia

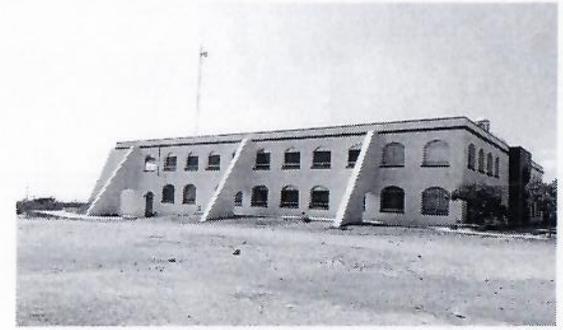
F54: Termino de trabajos contratados de obra exterior fachada oriente

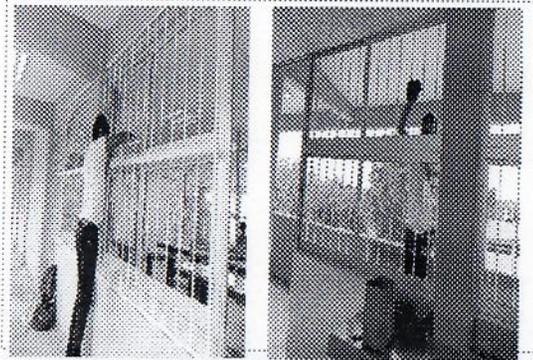
F47: Limpieza fina, en ventanas y herrería
