REPORTE FOTOGRÁFICO DEL INFORME DE AVANCE MENSUAL

Nombre de la obra: **Equipamiento de Espacios Académicos del campus Sur/poniente (Jicarero)**

Mes reportado  
**Febrero\_2020**  
FECHA DE CORTE: 28/02/2020

PROYECTO 2 Nombre de la obra: Segunda Etapa de la Escuela de Estudios Superiores de Atlatlahucán

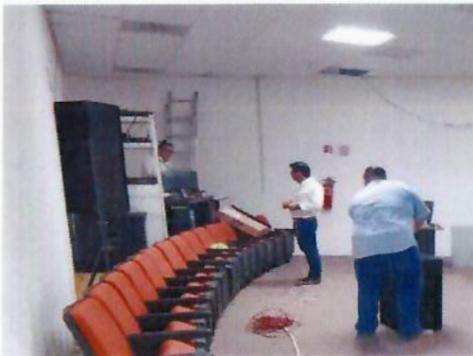
F3: Se colocara amplificador en el auditorio.

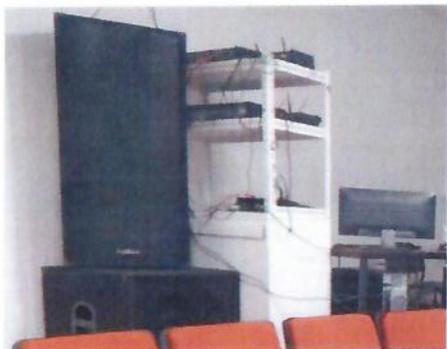
F4: Se coloco amplificador en Auditorio.

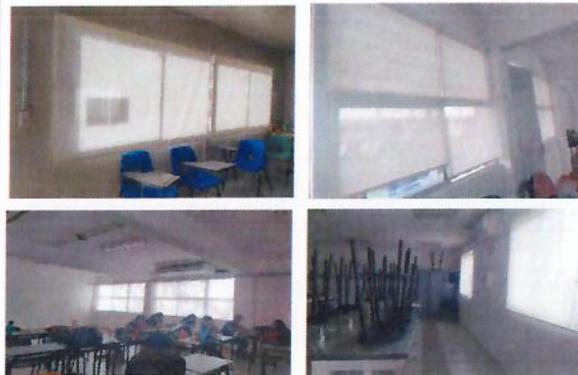
F5: Se instalaron persianas en los edificios 6, 12 y 13.

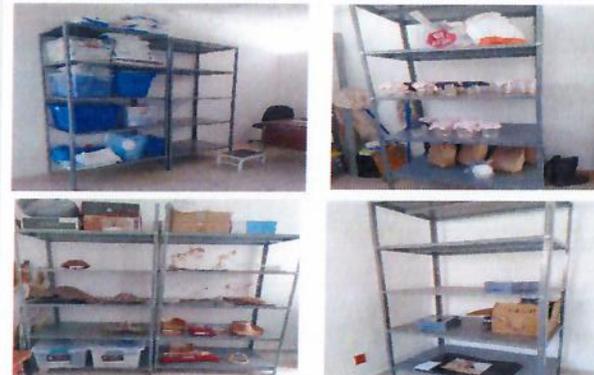
F6: Instalación de estantes y anaqueles en Laboratorios.

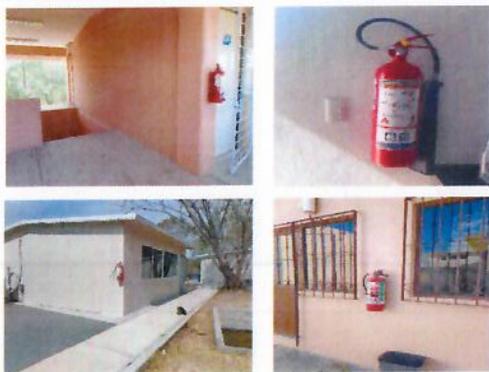
F7: Instalación de extintores, en edificios 13, 6 y 12, centro de computo, lab de biología.

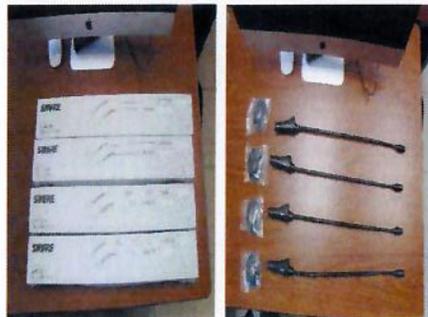
F2: Se colocarán 4 microfonos para los escritorios que conforman la sala de juicios orales.

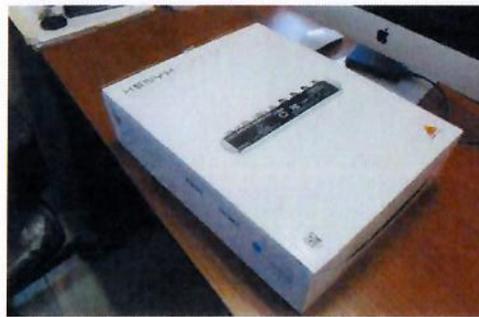
F3: Se colocará Amplificadores y Mezcladores en Auditorio en cabina.

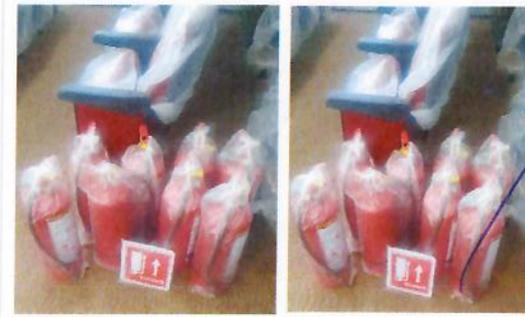
F4: Extinguidores que serán colocados en pasillos y salones.

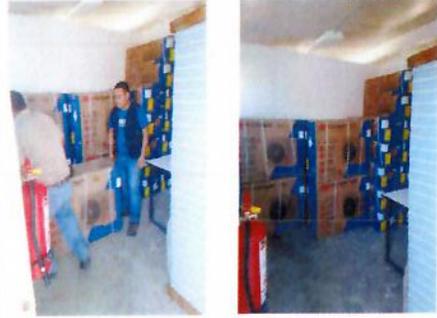
F5: Se colocarán aires acondicionados en Auditorio, Salon 12, 13, 14, 16 y en Centro de Computo.

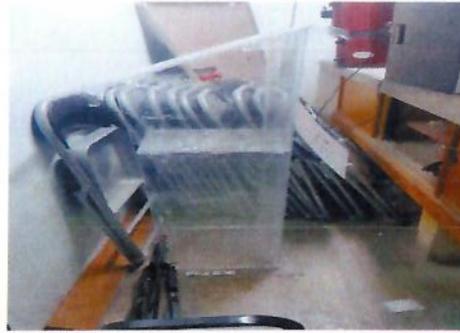
F6: Se colocará Pódium en el Auditorio, parte de enfrente

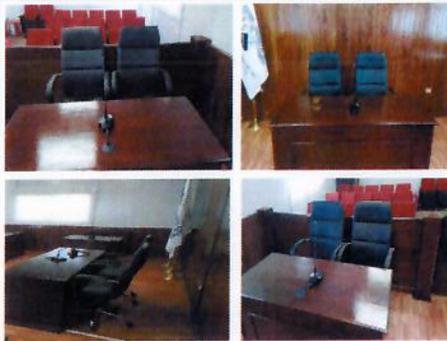
F7: Se colocaron 4 microfones para los escritorios que conforman la sala de juicios orales.

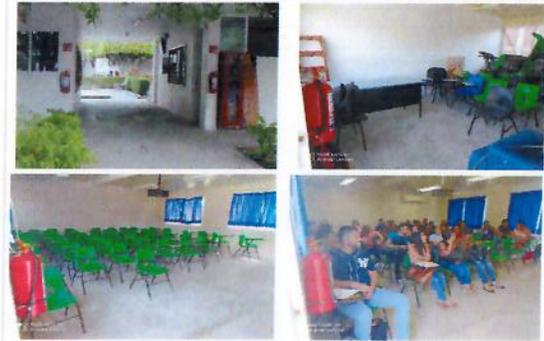
F9: Se colocará extintor en pasillos y salones 12, 13, 14 y 15.

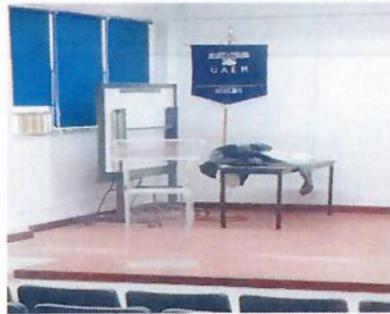
F10: Se colocó Pódium en Auditorio, en la parte de enfrente.

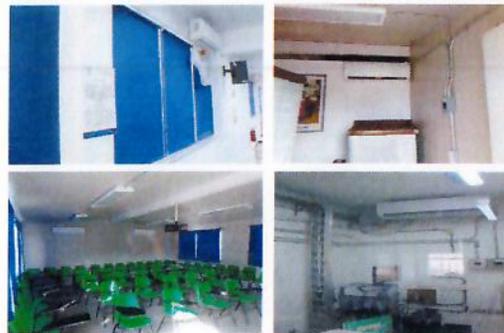
F11: Se colocaron aires acondicionados Auditorio, Salones 12, 13, 14 y 15 y Centro de Cómputo.

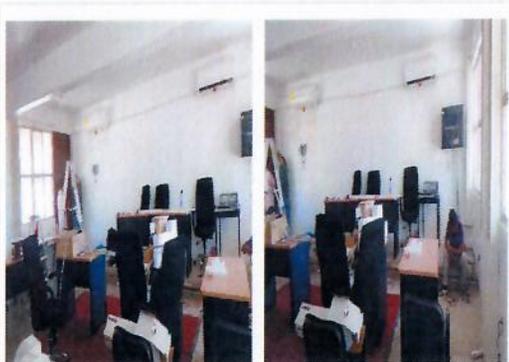
F3: Instalación de Bocinas en Sala de Juicios Orales.

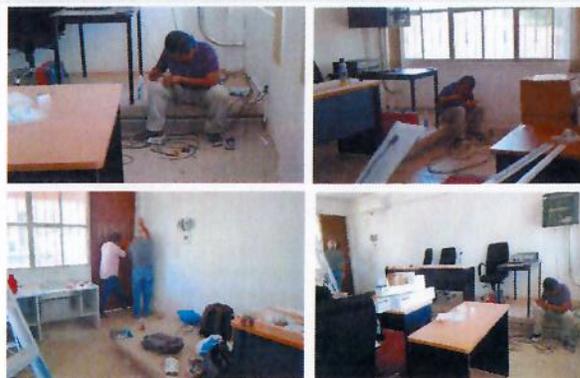
F4: Instalación de microfonos en Sala de Juicios Orles.

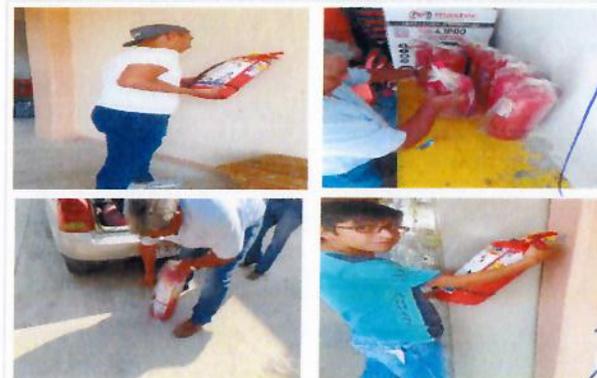
F5: Instalación de Extintores en pasillos de edificio 1, 2, 3, bodega.

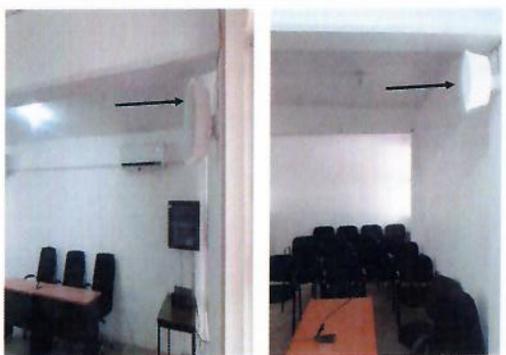
F6: Bocinas instaladas en Sala de Juicios Orales.

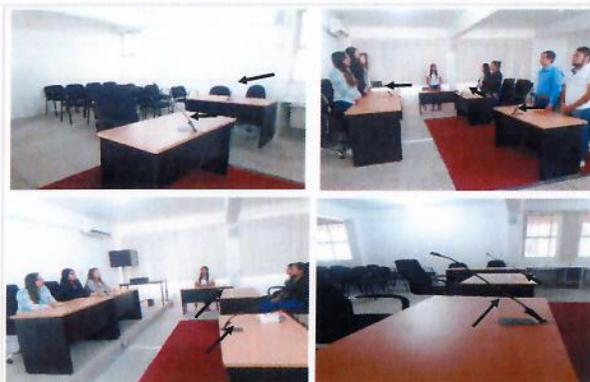
F7: Instalacion de microfonos en Sala de Juicios Orales.

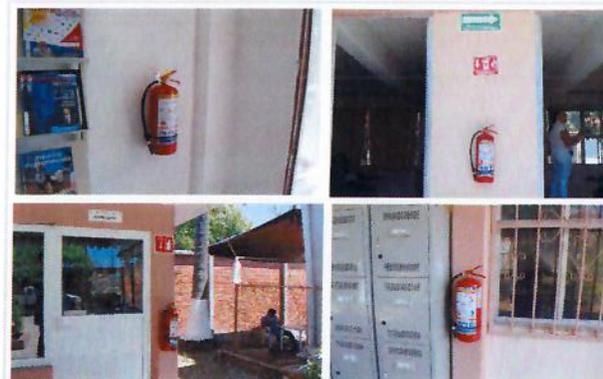
F8: Instalación de Extintores en pasillos de edificio 1, 2, 3, bodega.

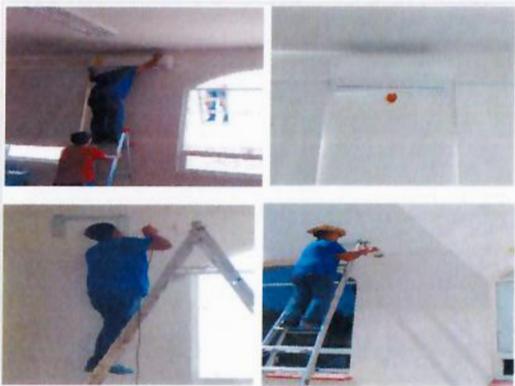
F2: Instalacion de Aires acondicionados.

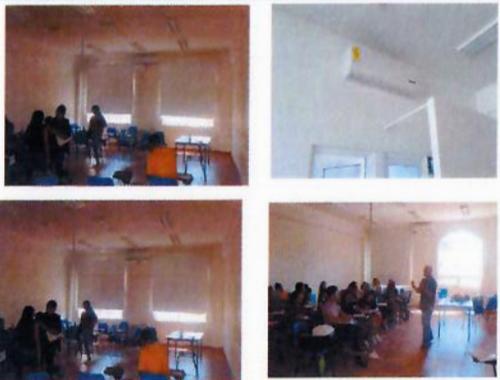
F3: Instalacion de Aires acondicionados.

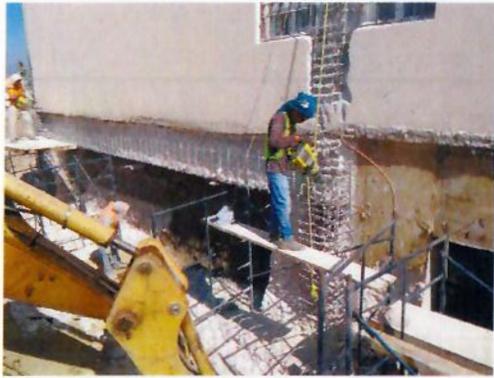
F4: Demolición de elementos estructurales para empotramiento de contrafuerte.

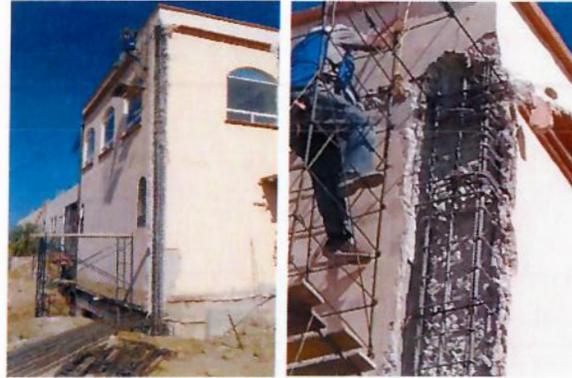
F5: Demolición de elementos estructurales para empotramiento de contrafuerte.

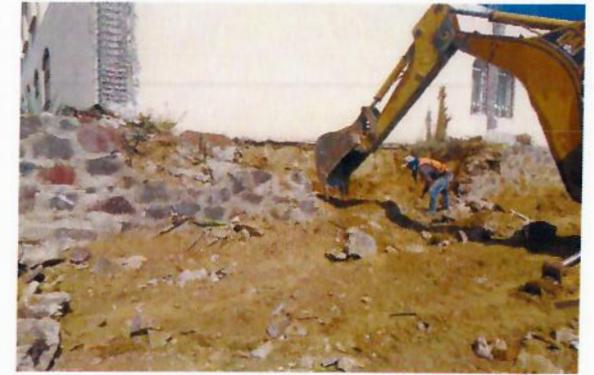
F6: Excavación de terreno para zapatas por medios mecánicos.

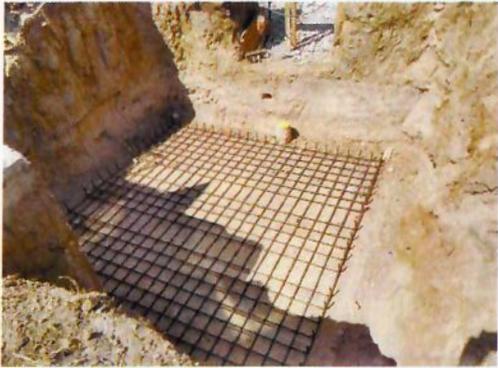
F7: Habilitado de acero de zapata aislada.

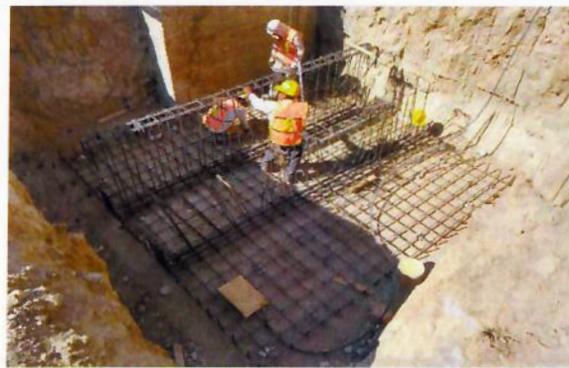
F8: Habilitado de acero de zapata aislada y contrarabes.

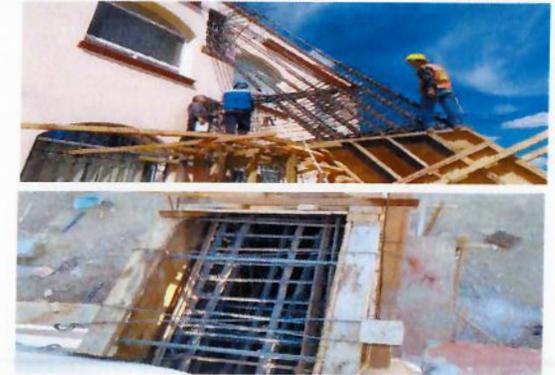
F9: Habilitado de acero para contrafuerte.

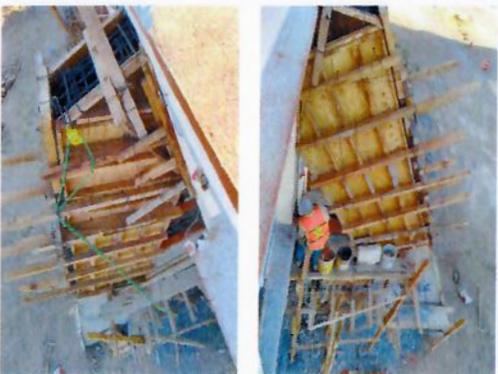
F10: Habilitado de cimbra para contrafuertes.

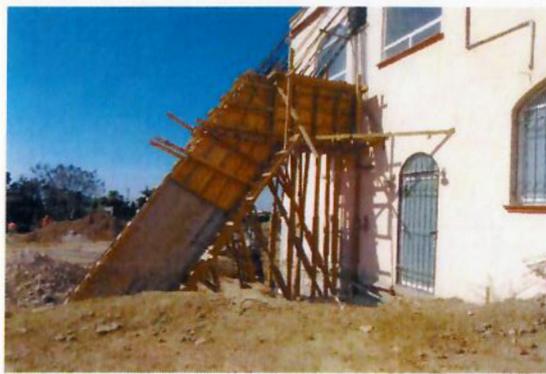
F11: Habilitado de cimbra para contrafuertes.

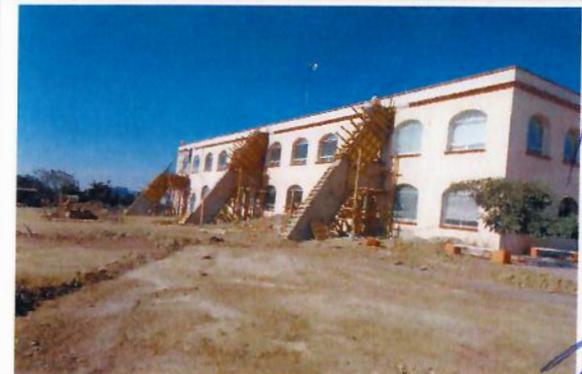
F12: Habilitado de cimbra para contrafuertes.

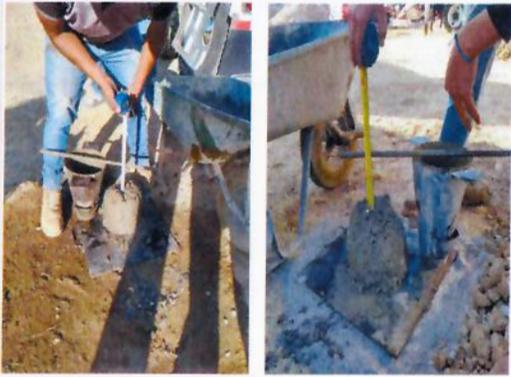
F13: Pruebas de revanamiento al concreto.

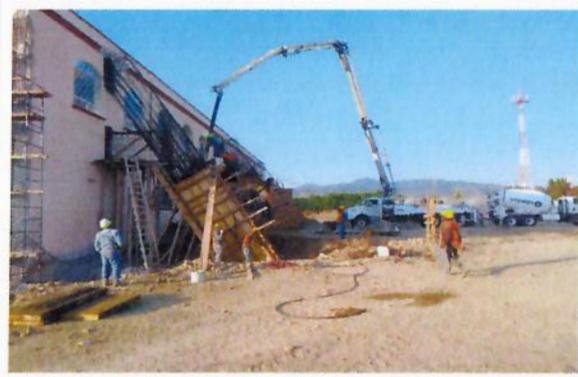
F14: Colado con concreto  $f'c=250$  kg/cm<sup>2</sup> de contrafuertes.

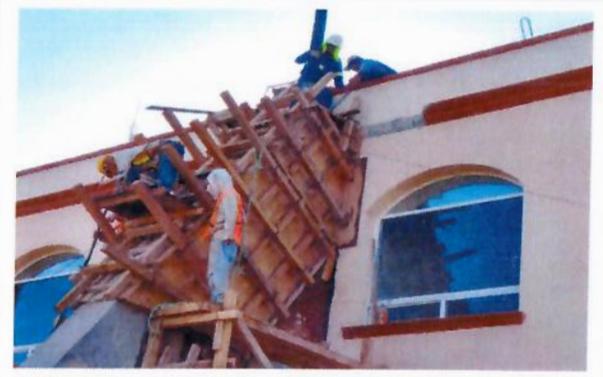
F15: Colado con concreto  $f'c=250$  kg/cm<sup>2</sup> de contrafuertes.

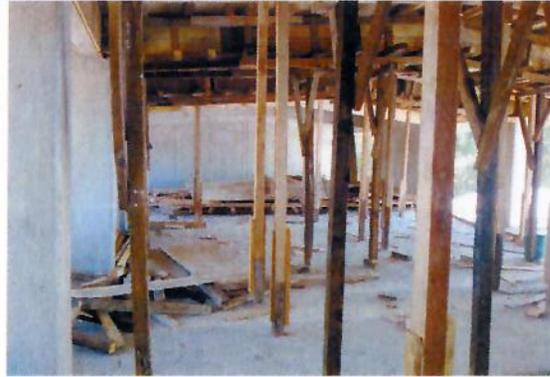
F8: Descimbrado de traves y losa de azotea

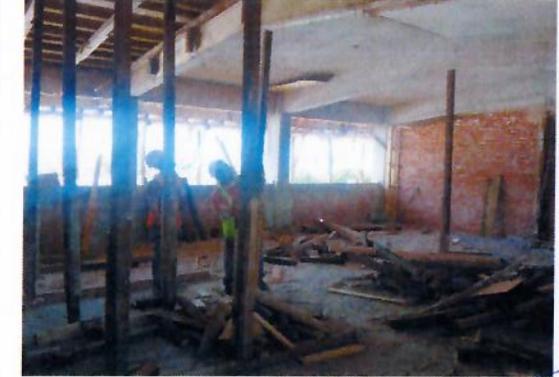
F9: Descimbrado de traves y losa de azotea

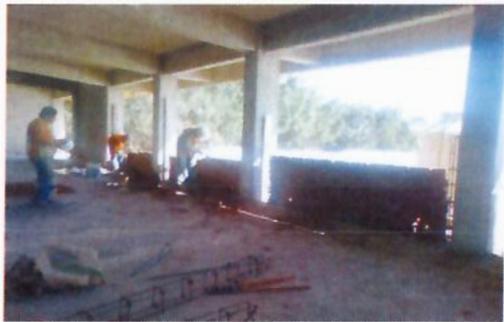
F10: Elaboración de muros de tabique rojo

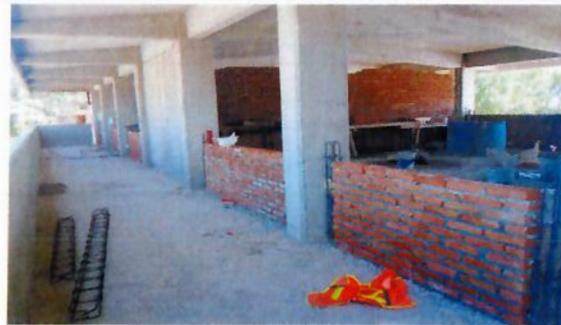
F11: Elaboración de muros de tabique rojo

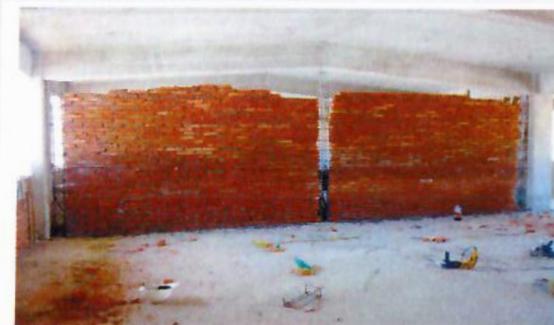
F12: Elaboración de muros de tabique rojo

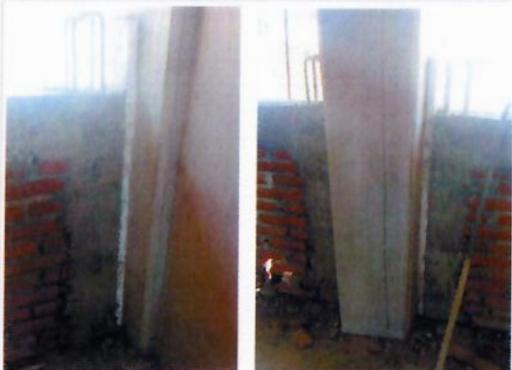
F13: Castillos de concreto de 14 x 14 cm

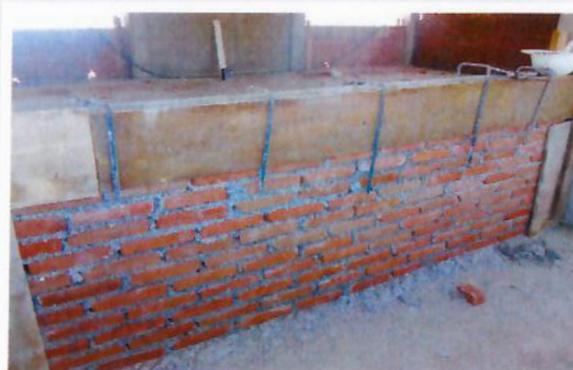
F14: Cadenas de concreto de 14 x 15 cm

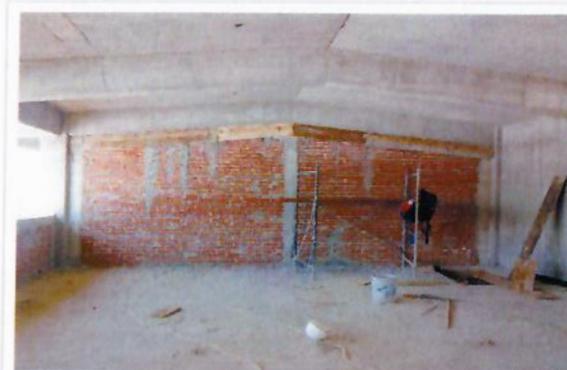
F15: Castillos y cadenas de concreto de 14 x 20 cm

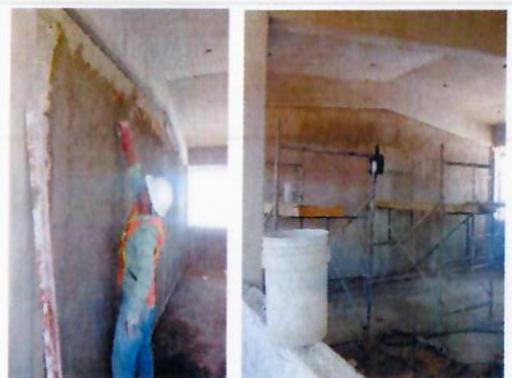
F16: Aplanado de muros con mortero primera mano

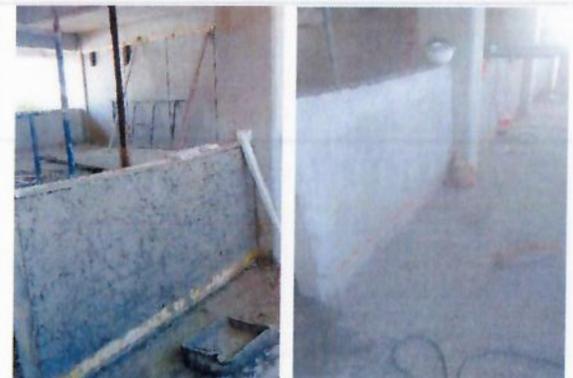
F17: Aplanado de muros con mortero primera mano

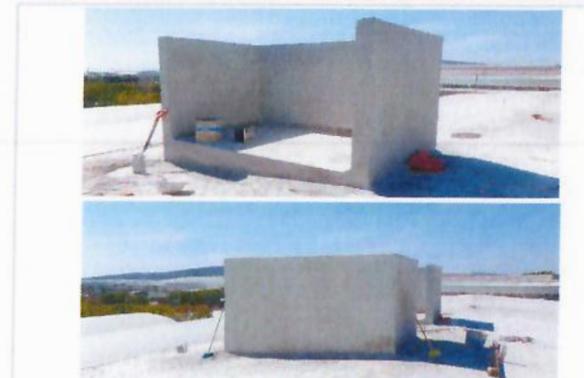
F18: Elaboración de bases para tinacos
