Cuernavaca, Morelos, 10 de abril de 2021.  
CGPyA/187/2021.

En el marco del **Fondo de Aportaciones Múltiples (FAM)** hago llegar a Usted de manera electrónica los informes de avance de obra e informes descriptivos correspondientes al **primer trimestre (enero, febrero y marzo) 2021**, en formato PDF debidamente firmados, conforme a lo siguiente:

REPORTE FOTOGRÁFICO DEL INFORME DE AVANCE MENSUAL

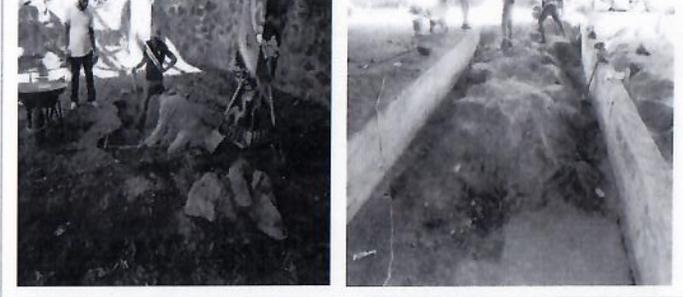
F4: Demolición de muro de mampostería existente

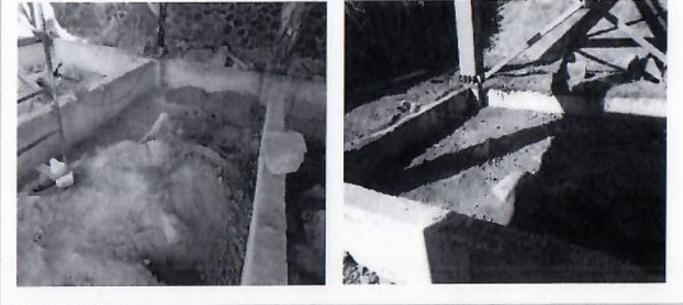
F7: Demolición de losa de entrepiso existente para anclaje de volados.

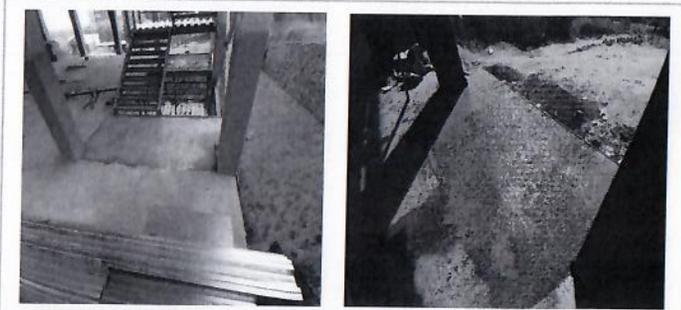
F40: Colocación de ángulos de refuerzo en columnas de planta baja, de acuerdo al dictamen estructural presentado por el D.R.O.

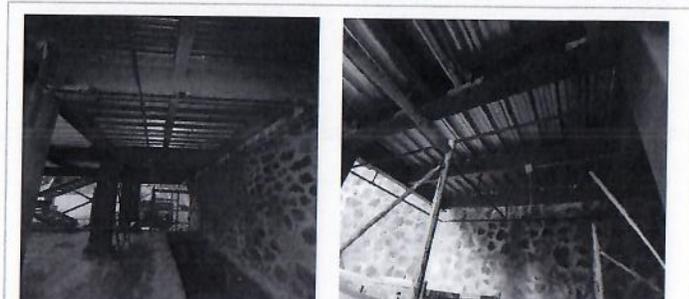
F46: Cambio de contraenteos en planta baja de acuerdo al dictamen estructural presentado por el D.R.O.

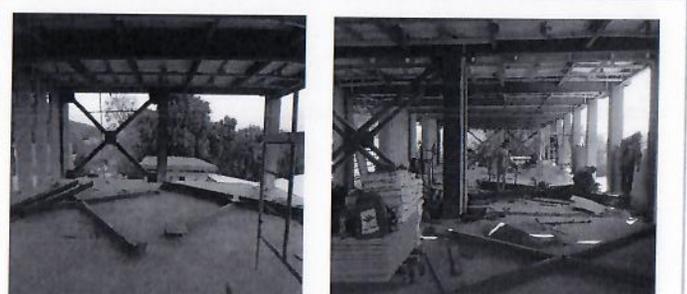
F56: Cambio de contraventeos en primer nivel de acuerdo al dictamen estructural presentado por el D.R.O.

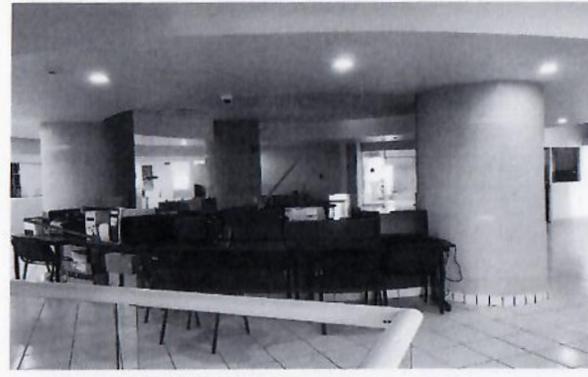
F2: Vestibulo donde se harán divisiones de laboratorios con muros de tablaroca y cancelería de aluminio

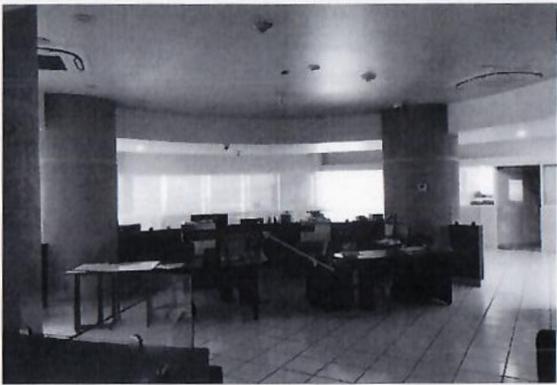
F3: Se-desmontaran muros existentes de tablaroca y cancelería, se reubicaran contactos y salidas de voz datos

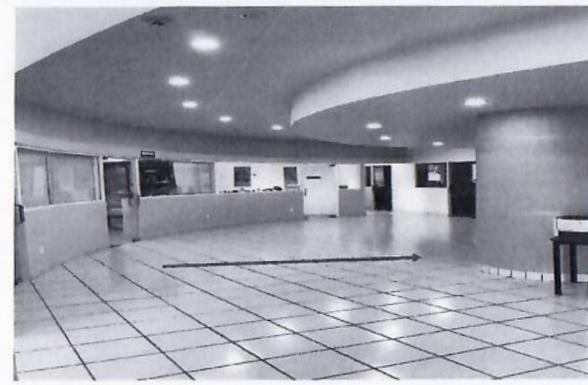
F4: Área donde se desarrollaran muros de tablaroca, con suministro y colocación de cancelería de aluminio.

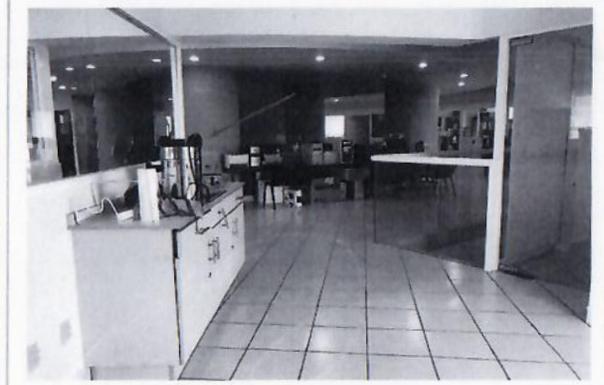
F5: Área de salidas de emergencia

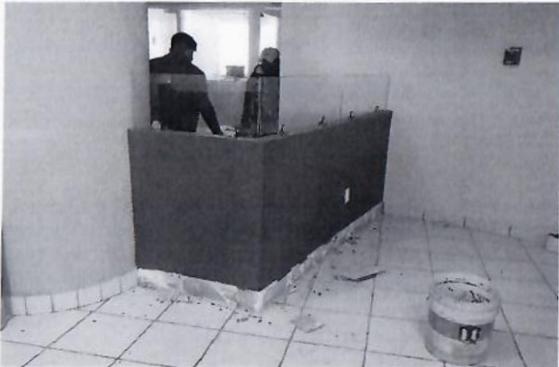
F6: Demolición de zocio.

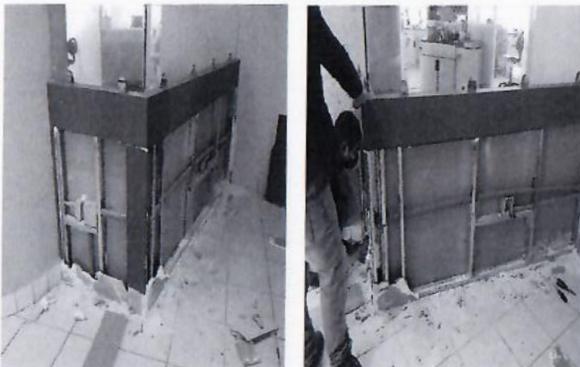
F6: Demolición de muros de tablaroca.

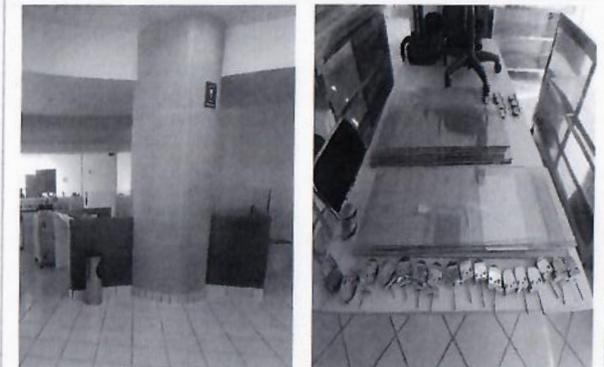
F7: Desmontaje de tabletas de cristal templado con sus herrajes.

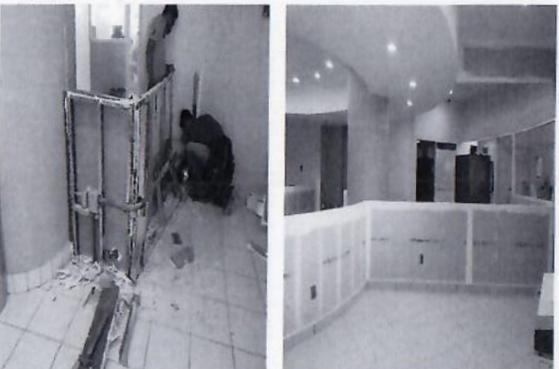
F8: Desmontaje y adecuación de líneas de voz y datos y contactos.

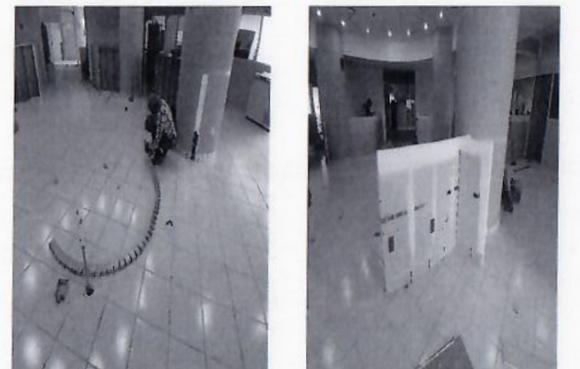
F8: Construcción de muros de tablaroca.

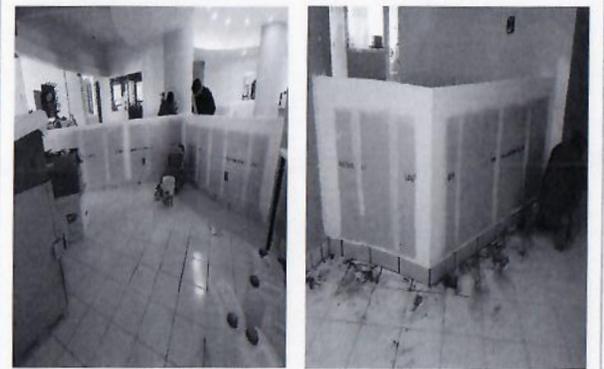
F9: Colocación de zocio cerámico.

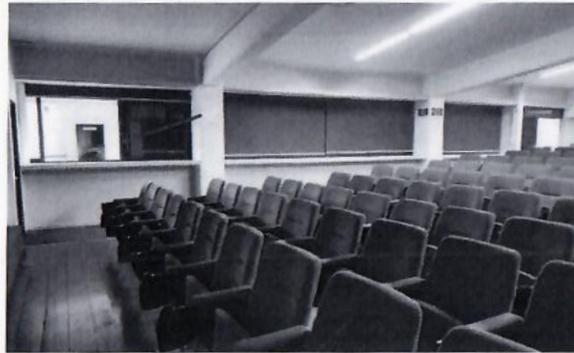
F2: Interior de auditorio donde se colocara puerta de emergencia.

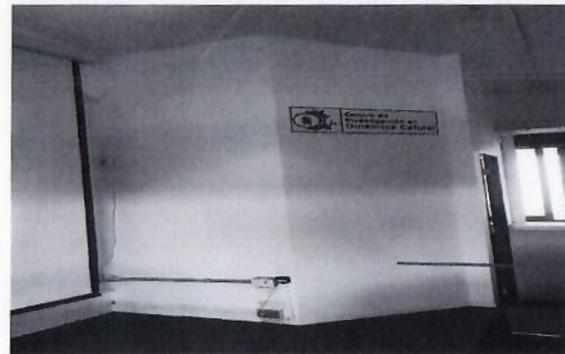
F4: Ubicación de salida de emergencia.
