Mes reportado
Diciembre 2018

REPORTE DESCRIPTIVO DEL INFORME DE AVANCE MENSUAL

Nombre: **Universidad Autónoma del Estado de Morelos**

REPORTE FOTOGRÁFICO DEL INFORME DE AVANCE MENSUAL

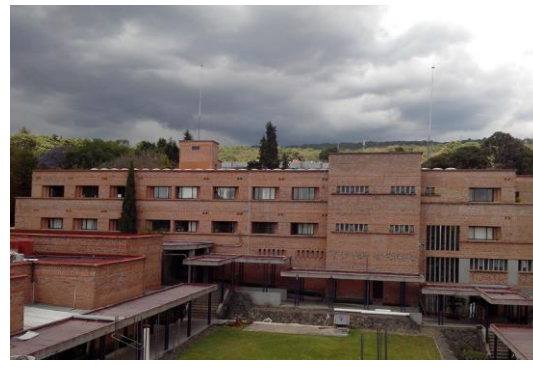
F2: lateral

1. Fachada principal (F1)
2. Fachada lateral (F2)
3. Impermeabilización de azoteas (F3)
4. Impermeabilización de azoteas (F4)

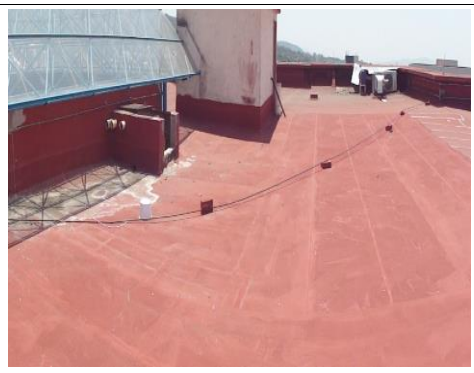
F3: Techo Edificio 49

1. Impermeabilización edificio 49 (F1, F3 y F4).
2. Impermeabilización edificio 60 (F2 y F5).

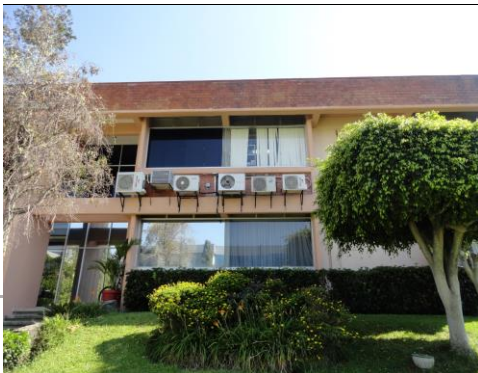
F3: Aires acondicionados

1. Cambio de tableros eléctricos (F1)
2. Reacomodo general de conductores eléctricos y balanceo de cargas (F2)
3. Reubicación y mantenimiento de aires acondicionados del edificio (F3)
4. Mantenimiento y remodelación de sanitarios (F4)
5. Sustitución de lámparas fluorescentes por tecnología led (F5)

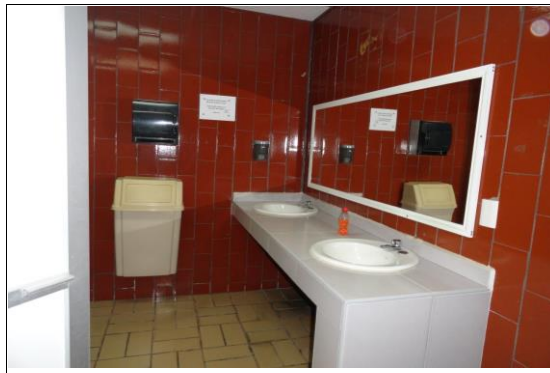
F4: Sanitarios

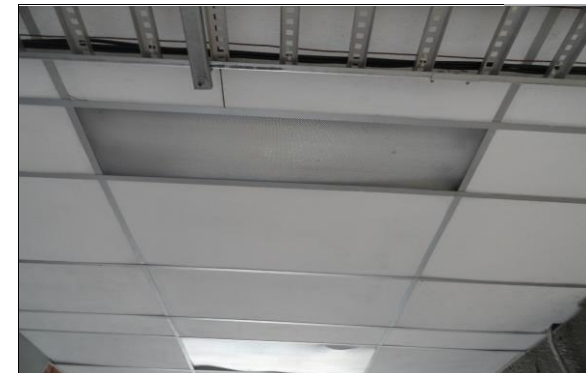
F5: Lámparas

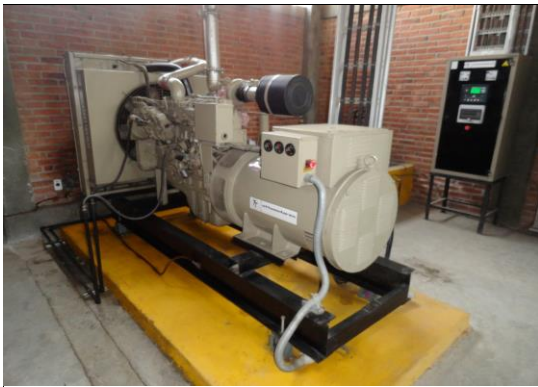
F1: Planta de emergencia

1. Mantenimiento a planta de emergencia (F1).
2. Normalización de las instalaciones eléctrica (F2).
3. Instalación de sistema de tierras para las nuevas instalaciones (F3).
4. Mantenimiento y aplicación de pintura en laboratorios de investigación (F4).
5. Pavimentación y fabricación de muro con puerta de acceso para adecuación de espacio para laboratorio e instalación de servicios de luz y agua (F5).

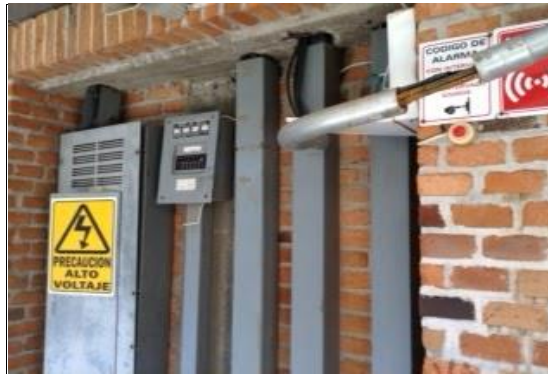
F2: Instalaciones Eléctricas

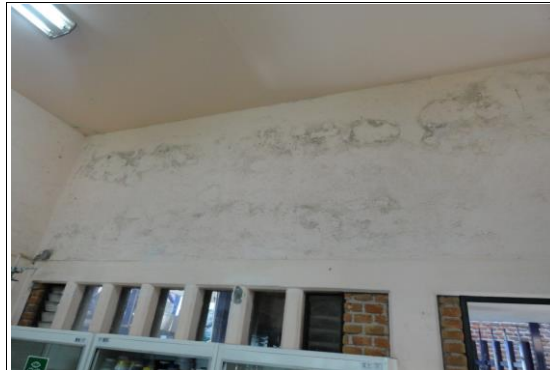
F4: Laboratorios de investigación

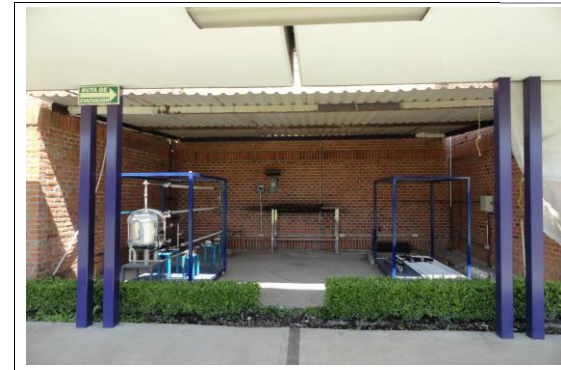
F5: Interior de aula (laboratorio)

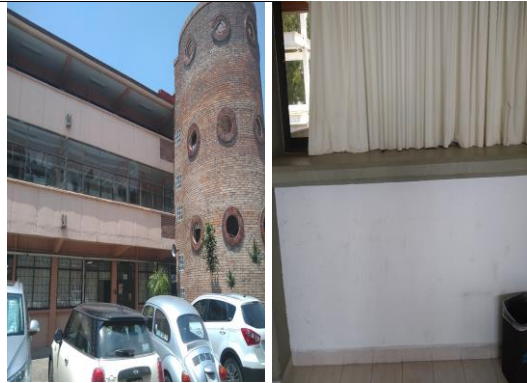
F1: Pintura de Edificio (interior y exterior)

1. Mantenimiento de pintura del edificio (interior y exterior). (F1)
2. Mantenimiento al edificio para complementar al sistema de tierras. (F2)
3. Adecuación de entradas del inmueble. (F3)
4. Iluminación exterior del edificio. (F4)
5. Mantenimiento a equipos de refrigeración y aires acondicionados. (F5)
6. Remodelación de sanitarios. (F6)

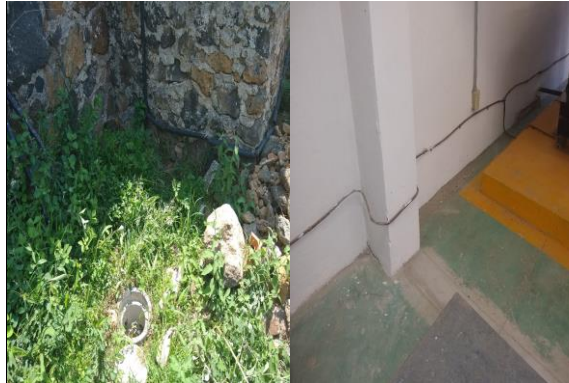
F2: Sistema de tierras físicas

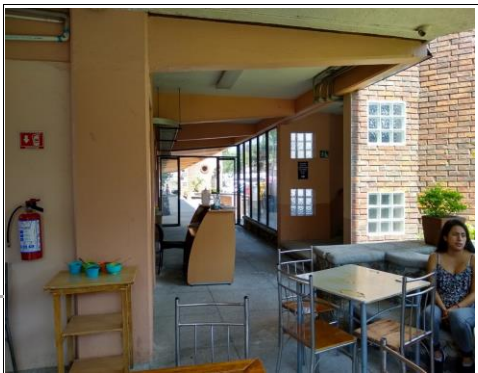
F3: Entrada del inmueble

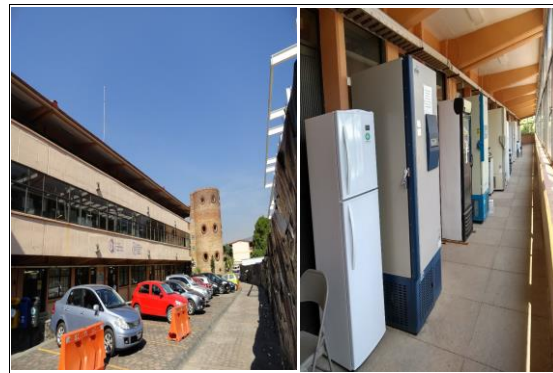
F4: Exterior del edificio

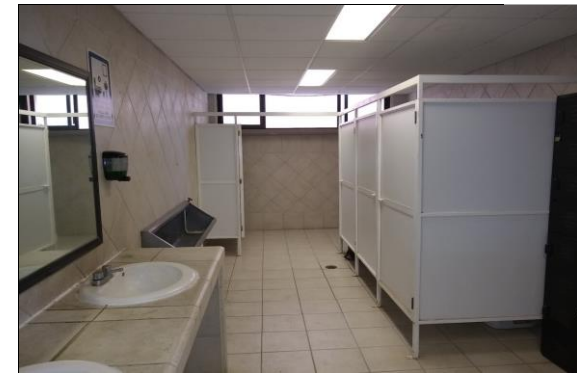
F6: Sanitarios

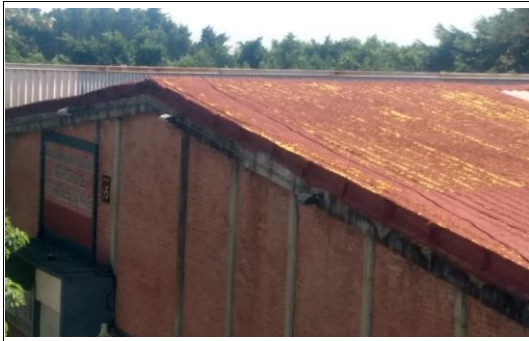
F1: Fachada principal LOU

1. Impermeabilizado de 1,310 m2 en techo de lamina LOU (F1,F2 y F5).
2. Impermeabilizado de 1,200 m2 en techo de lamina de Tamulba (F3 y F4).

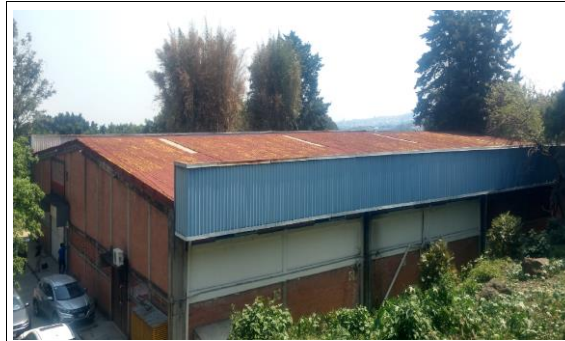
F2: lateral LOU

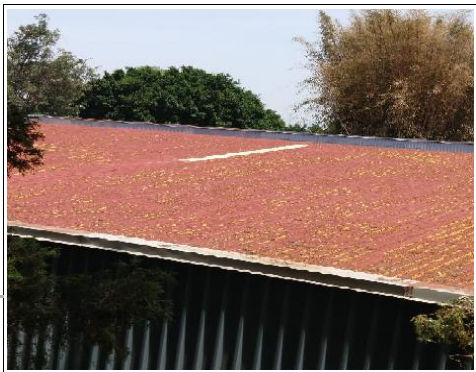
F3: Techo TAMULBA

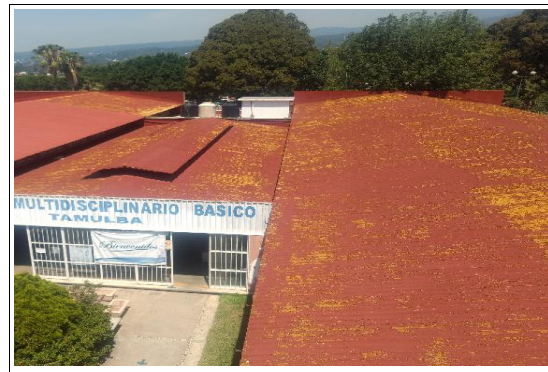
F4: Entrada TAMULBA

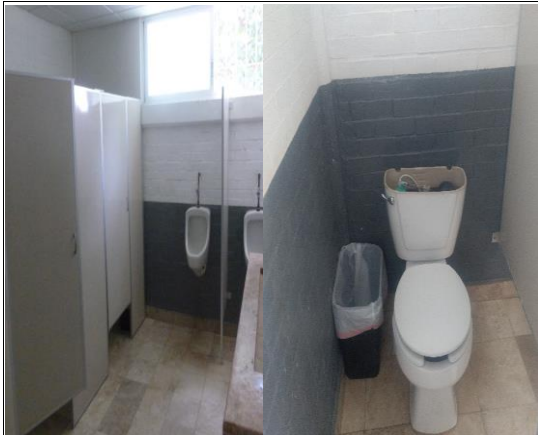
F1: Sanitarios

1. Cambio de muebles sanitarios por ahorradores. 12 pzas (F1)
2. Aplicación de pintura blanca, gris y azul marino para Tamulba. Salones, laboratorios, mezzanine, fachada principal y oficinas (F2)
3. Suministro y colocación de luminarias para TAMULBA y FCQel t5 de 120-led/20w, luz de día, tipo base g5. 200 piezas (F3)
4. Cambio de 20 mezcladoras cuello de ganso con doble llave para tarja de laboratorio (F4)
5. Pintura de 13 sadineles con 200 m2 y Pintura de 9 almacenes temporales de residuos con 100 m2 (F5)

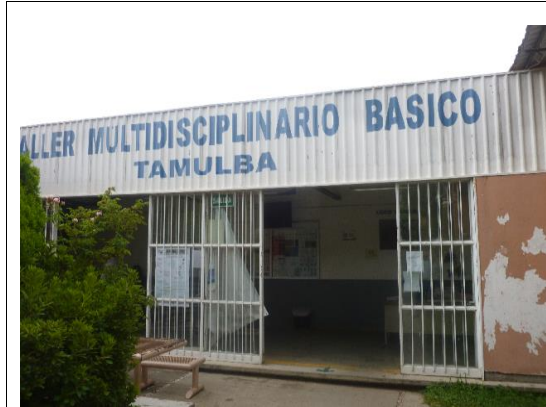
F2: TAMULBA (Interior y Exterior)
