REPORTE DESCRIPTIVO DEL INFORME DE AVANCE MENSUAL

Nombre: **Universidad Autónoma del Estado de Morelos**
Entidad federativa: **Morelos**
Clave Inst 911: **17MSU0017P**

REPORTE FOTOGRÁFICO DEL INFORME DE AVANCE MENSUAL

PRIORIDAD **1** Nombre de la obra: **Mantenimiento de espacios académicos de Centro de Investigación en Ingeniería y Ciencias Aplicadas**

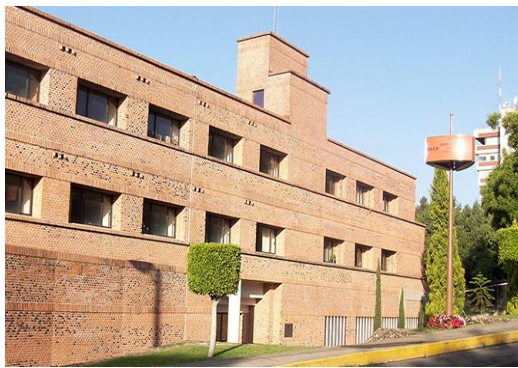
F1: Fachada principal

1. Fachada principal (F1)
2. Fachada lateral (F2)
3. Impermeabilización de azoteas (F3)
4. Impermeabilización de azoteas (F4)

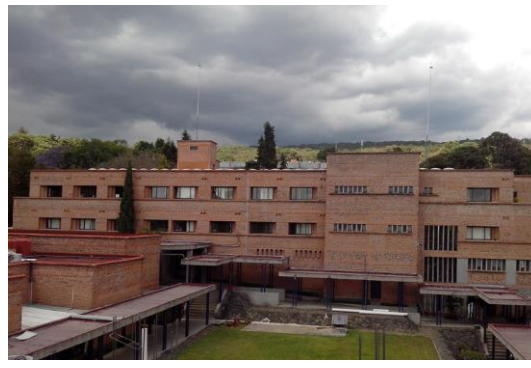
F2: lateral

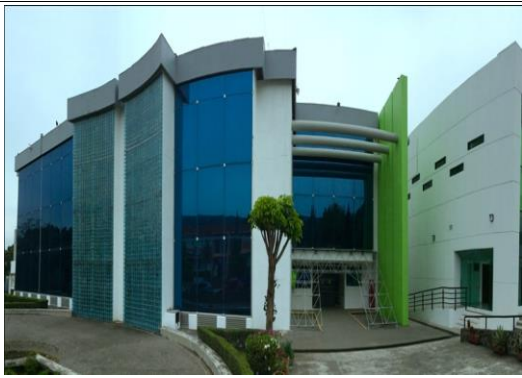
F1: Fachada principal edif. 49

1. Impermeabilización edificio 49 (F1, F3 y F4).
2. Impermeabilización edificio 60 (F2 y F5).

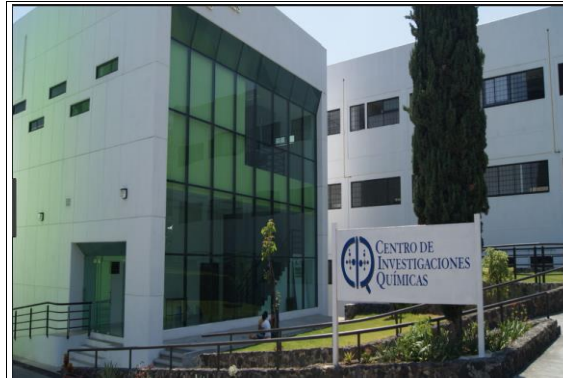
F2: Fachada Principal del Edificio 60

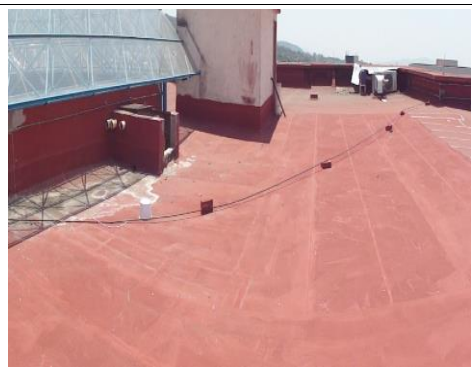
F3: Techo Edificio 49

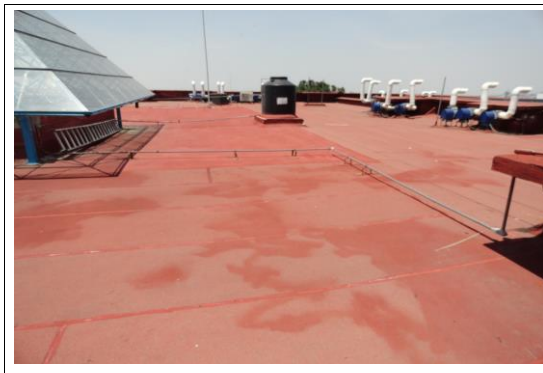
F4: Techo Edificio 49

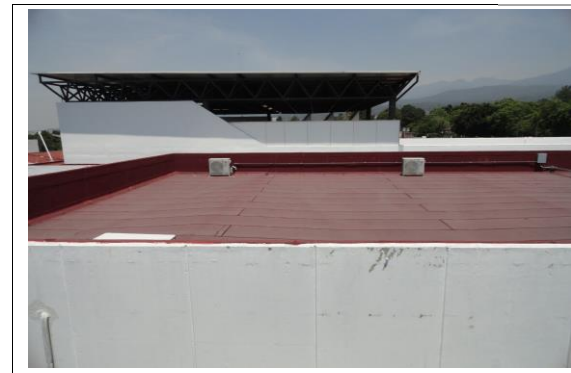
F5: Techo edificio 60

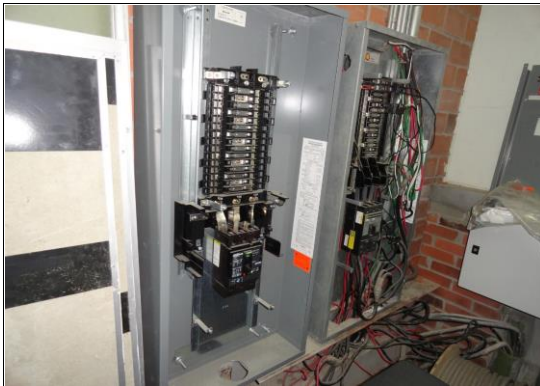
F1: Tableros eléctricos actuales

1. Cambio de tableros eléctricos (F1)
2. Reacomodo general de conductores eléctricos y balanceo de cargas (F2)
3. Reubicación y mantenimiento de aires acondicionados del edificio (F3)
4. Mantenimiento y remodelación de sanitarios (F4)
5. Sustitución de lámparas fluorescentes por tecnología led (F5)

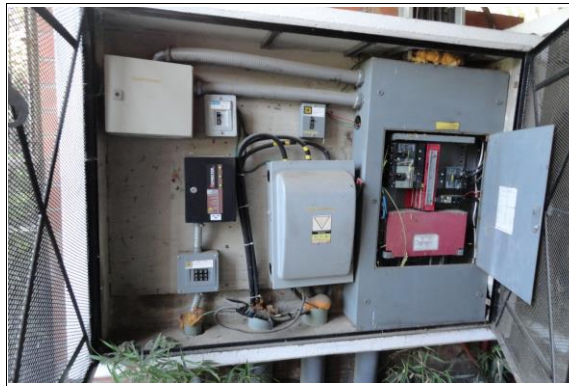
F2: Conductores eléctricos

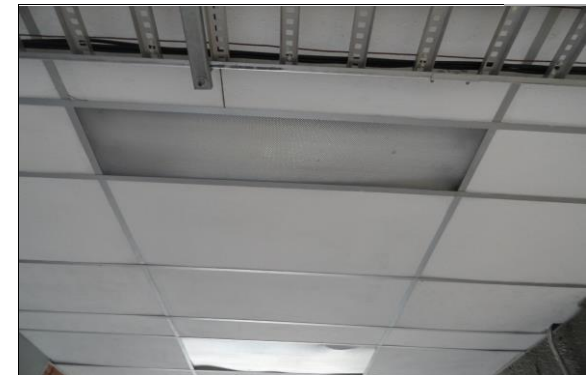
F5: Lámparas

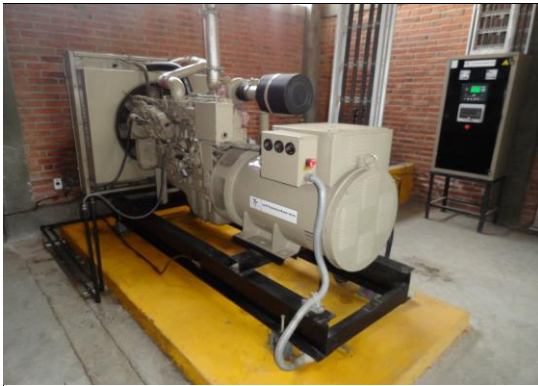
F1: Planta de emergencia

1. Mantenimiento a planta de emergencia (F1).
2. Normalización de las instalaciones eléctrica (F2).
3. Instalación de sistema de tierras para las nuevas instalaciones (F3).
4. Mantenimiento y aplicación de pintura en laboratorios de investigación (F4).
5. Pavimentación y fabricación de muro con puerta de acceso para adecuación de espacio para laboratorio e instalación de servicios de luz y agua (F5).

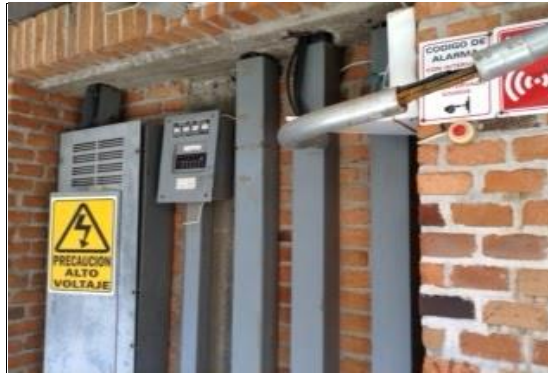
F2: Instalaciones Eléctricas

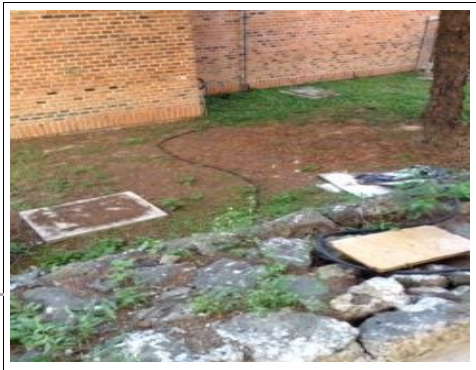
F3: Instalación sistema de tierras

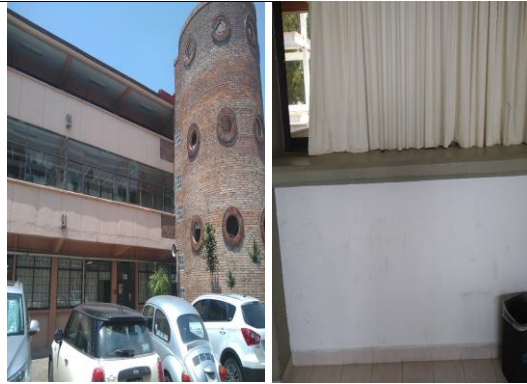
F1: Pintura de Edificio (interior y exterior)

1. Mantenimiento de pintura del edificio (interior y exterior). (F1)
2. Mantenimiento al edificio para complementar al sistema de tierras. (F2)
3. Adecuación de entradas del inmueble. (F3)
4. Iluminación exterior del edificio. (F4)
5. Mantenimiento a equipos de refrigeración y aires acondicionados. (F5)
6. Remodelación de sanitarios. (F6)

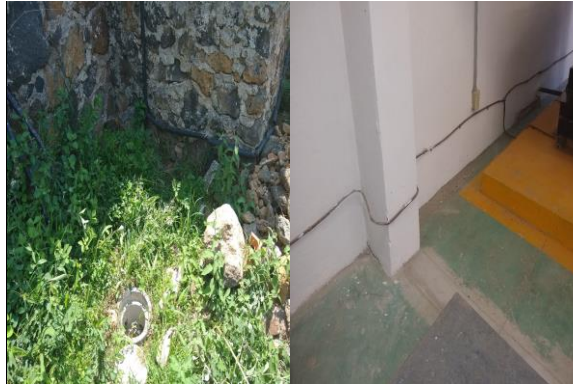
F2: Sistema de tierras físicas

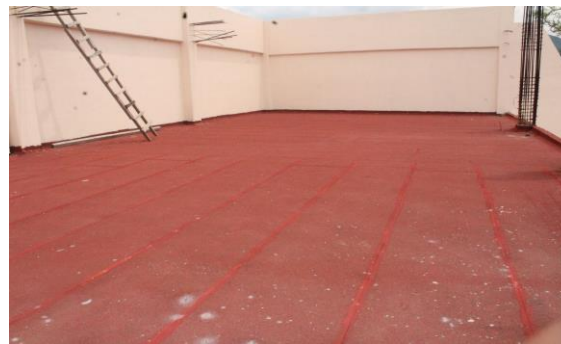
F2: Techo del edificio

- 1.- Impermeabilización del edificio (F1,F2, F3, F4 y F5)

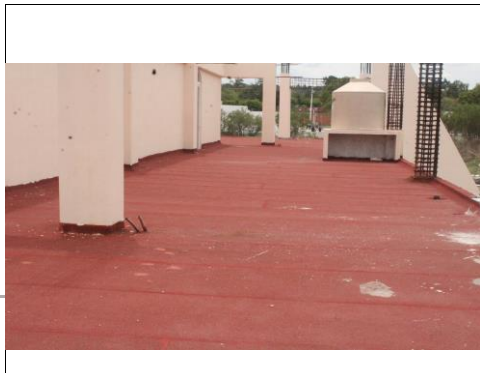
F3: Techo del edificio

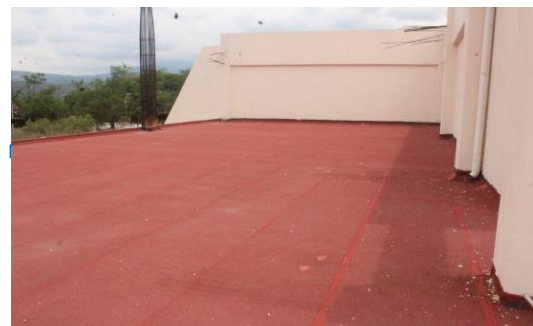
F4: Techo del edificio

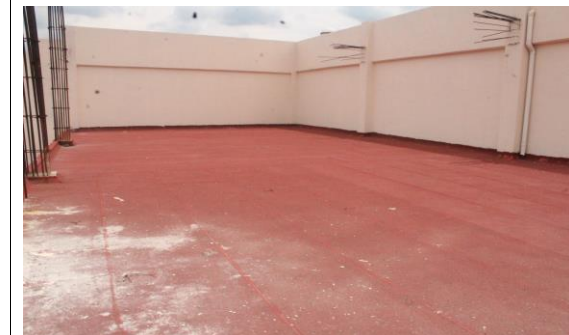
F5: Techo del edificio

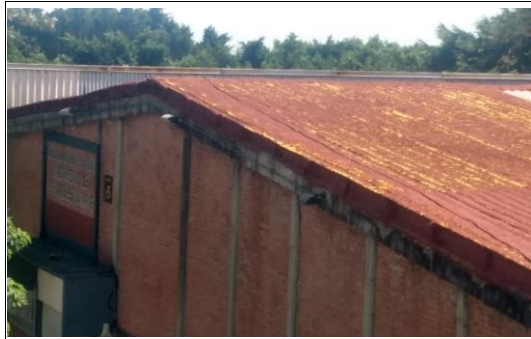
F1: Fachada principal LOU

1. Impermeabilizado de 1,310 m2 en techo de lamina LOU (F1,F2 y F5).
2. Impermeabilizado de 1,200 m2 en techo de lamina de Tamulba (F3 y F4).

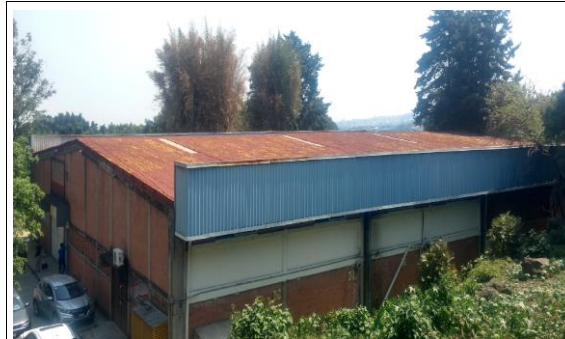
F2: lateral LOU

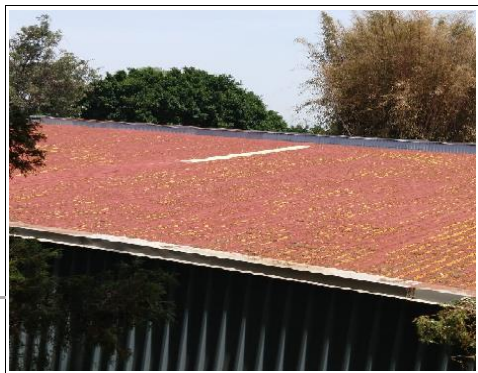
F3: Techo TAMULBA

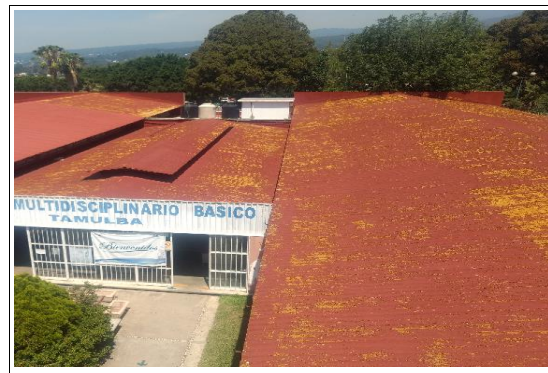
F4: Entrada TAMULBA

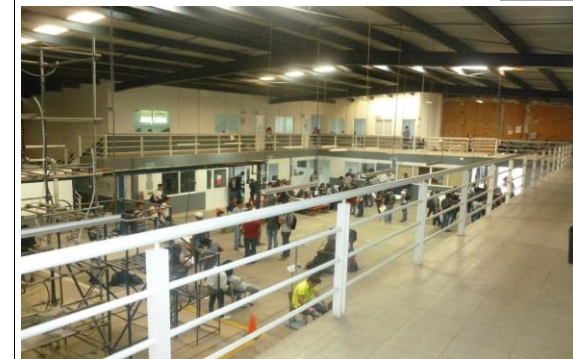
F5: Interior de aula LOU

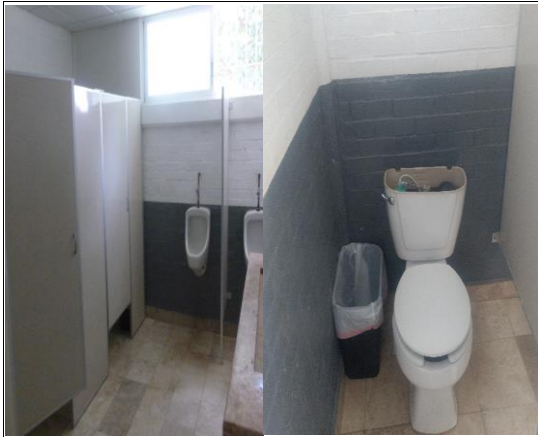
F1: Sanitarios

1. Cambio de muebles sanitarios por ahorradores. 12 pzas (F1)
2. Aplicación de pintura blanca, gris y azul marino para Tamulba. Salones, laboratorios, mezzanine, fachada principal y oficinas (F2)
3. Suministro y colocación de luminarias para TAMULBA y FCQel t5 de 120-led/20w, luz de día, tipo base g5. 200 piezas (F3)
4. Cambio de 20 mezcladoras cuello de ganso con doble llave para tarja de laboratorio (F4)
5. Pintura de 13 sadineles con 200 m2 y Pintura de 9 almacenes temporales de residuos con 100 m2 (F5)

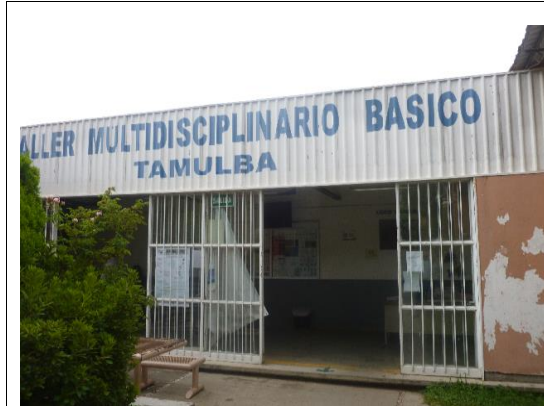
F2: TAMULBA (Interior y Exterior)

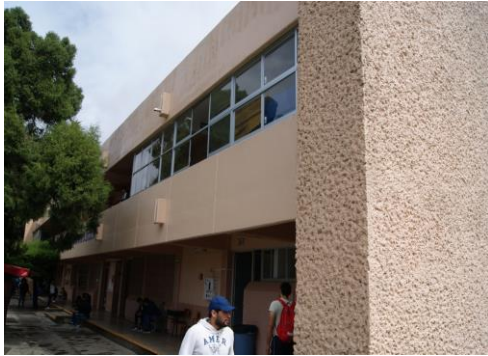
F1: Fachada principal

- 1.- Impermeabilización de azotea del edificio 29 del Instituto de Ciencias de la Educación.(F1, F2, F3, F4 y F5)

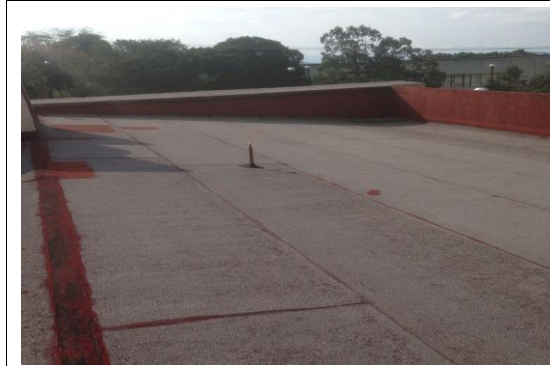
F2: Techo edificio 29

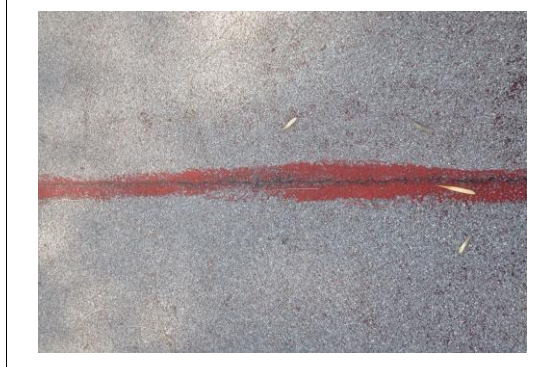
F4: Techo edificio 29

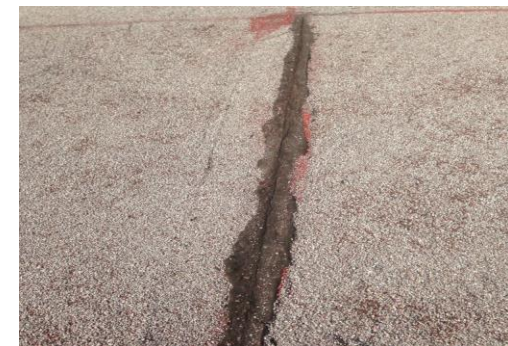
F5: Techo edificio 29

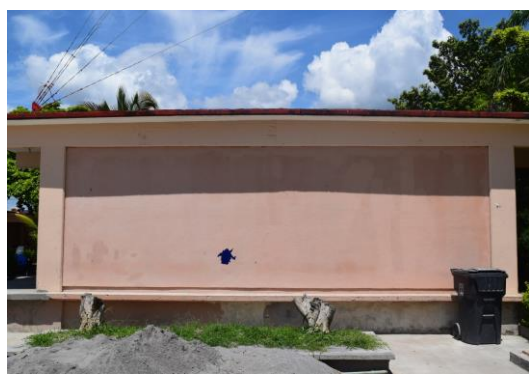
F1: Exterior de aula

- 1.- Suministro y aplicación de pintura vinílica, esmalte o impermeabilizante a muros en el interior y exterior de las aulas. (F1 y F2).
- 2.- Suministro y aplicación de pintura vinílica a herreras como puertas y ventanas. (F3 y F4).
- 3.- Suministro y aplicación de pintura vinílica al plafón y techos de las aulas. (F5).

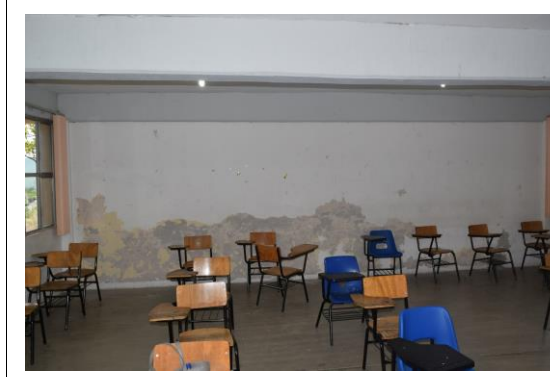
F2: Interior de aula

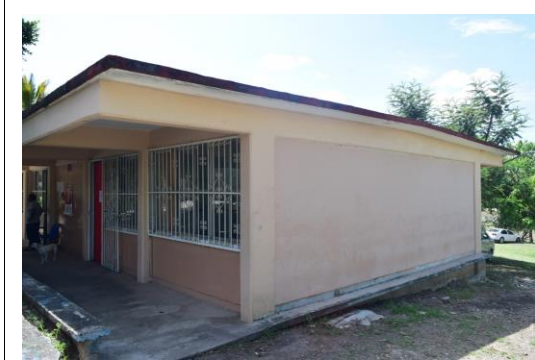
F4: Herreras

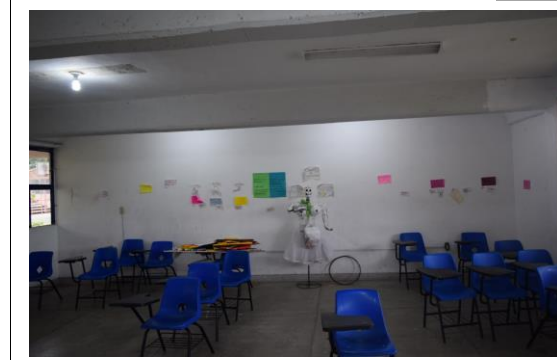
F5: Interior de aula

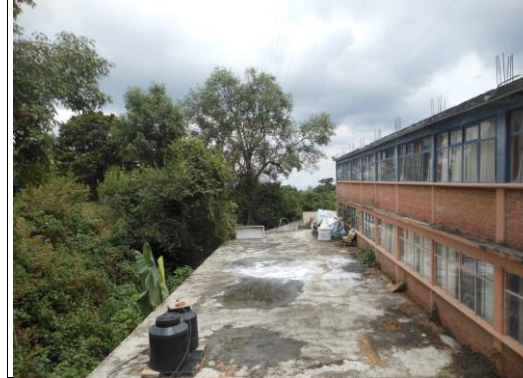
F2: Edificio Principal

1. Impermeabilización del Edificio de dirección (F1)
2. Impermeabilización del Edificio principal (F2) y (F3)
3. Impermeabilización del Centro de cómputo (F4) y (F5)

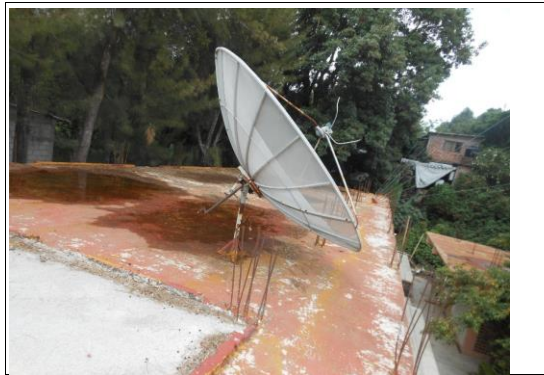
F4: Centro de Cómputo

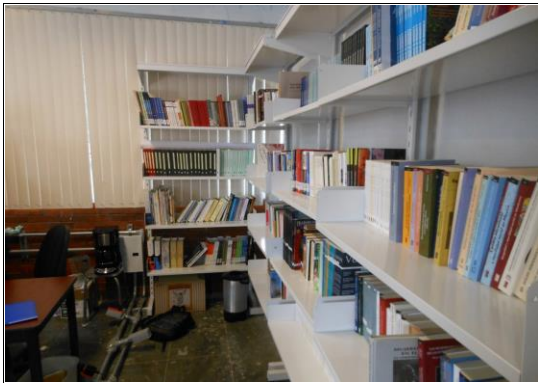
F1: Biblioteca

1. Colocación de piso en la biblioteca (F1)
2. Colocación de piso en el centro de cómputo (F2)
3. Colocación de piso para 4 aulas (F3)
4. Colocación de piso para el salón de usos múltiples, pasillo planta alta y escaleras (F4 Y F5) .

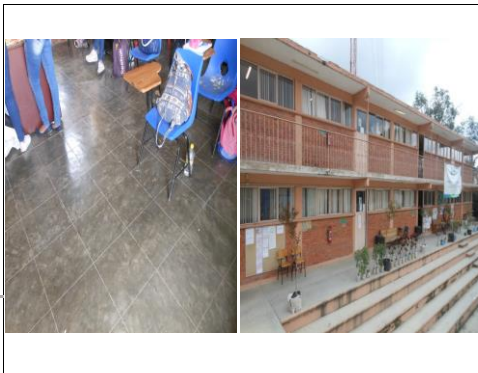
F3: Aulas

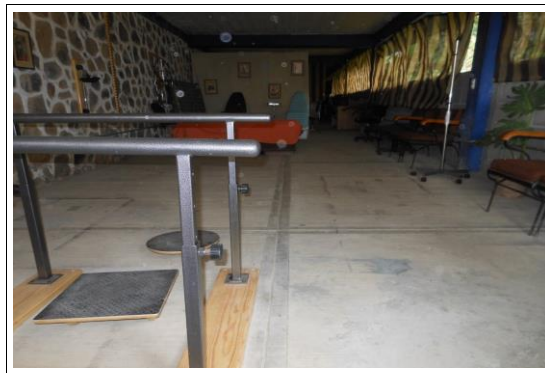
F4: Salón de Usos Múltiples

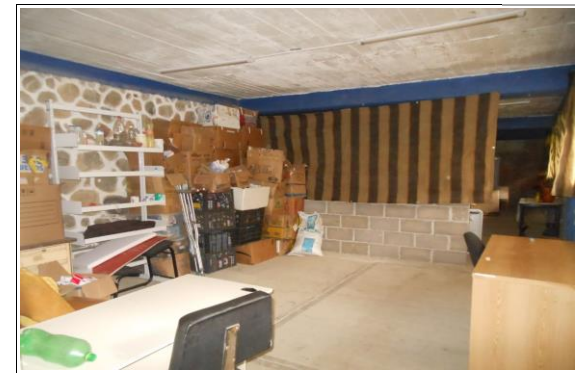
F5: Salón de Usos Múltiples

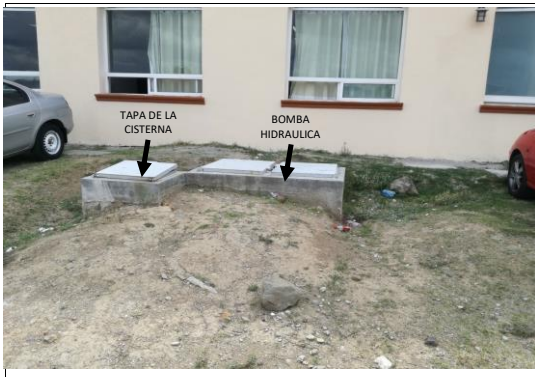
F1: Sistema hidráulico

1.- Adecuación del sistema hidráulico que incluye una cisterna y la adquisición de 2 tinacos para la distribución del suministro de agua. (F1, F2, F3, F4 Y F5)

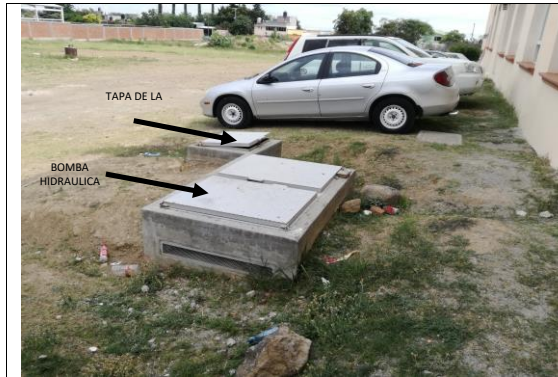
F2: Sistema hidráulico

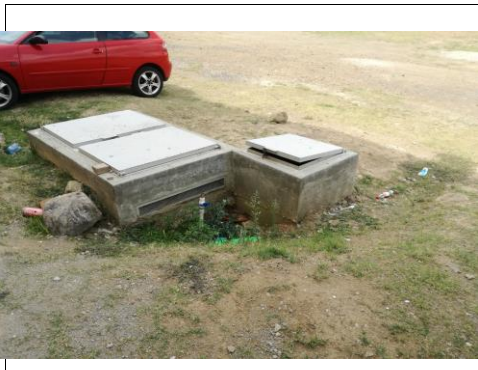
F3: Sistema hidráulico

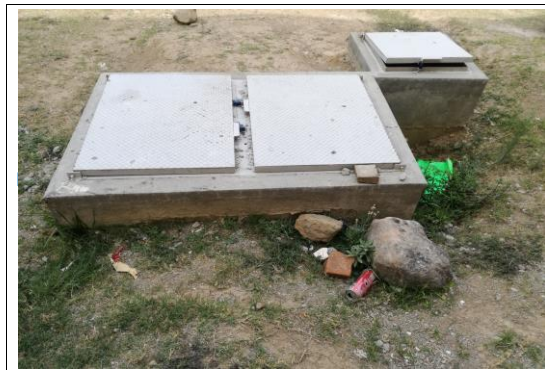
F4: Sistema hidráulico

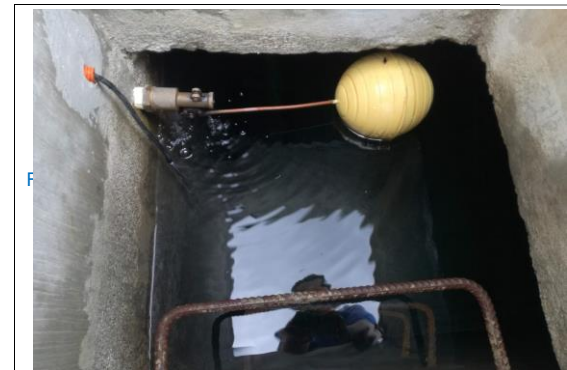
F5: Interior de cisterna

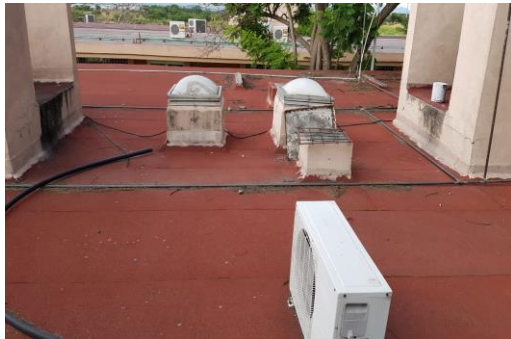
F1: Laboratorio E-5

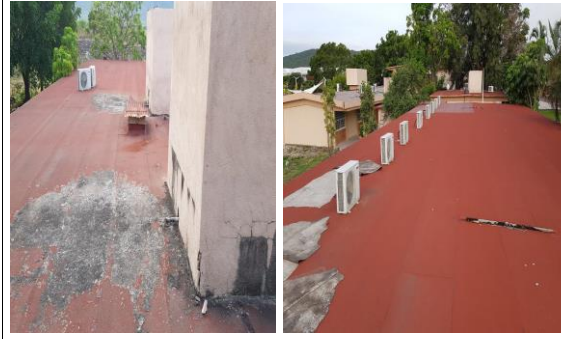
F2: Laboratorio E-6 y E-7

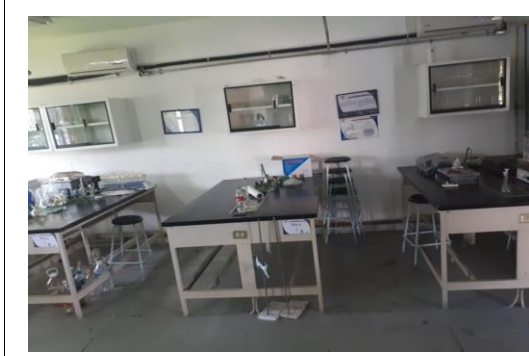
F4: Interior Laboratorio E-6
