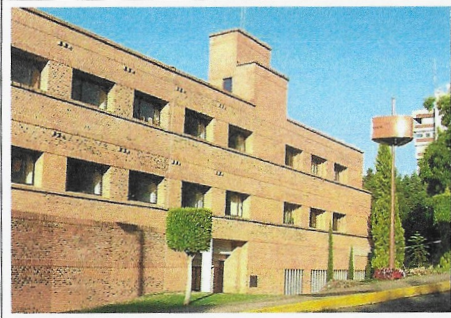
F1: Fachada principal

1. Fachada principal (F1)
2. Fachada lateral (F2)
3. Impermeabilización de azoteas (F3)
4. Impermeabilización de azoteas (F4)

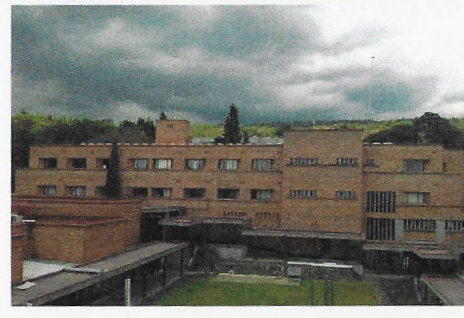
F2: lateral

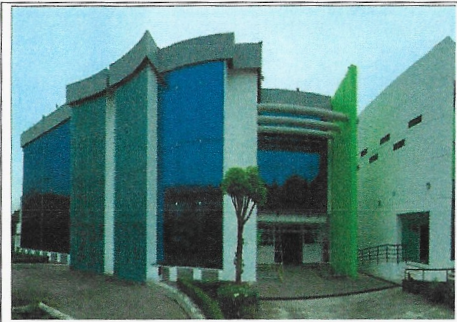
F1: Fachada principal edif. 49

1. Impermeabilización edificio 49 (F1, F3 y F4).
2. Impermeabilización edificio 60 (F2 y F5).

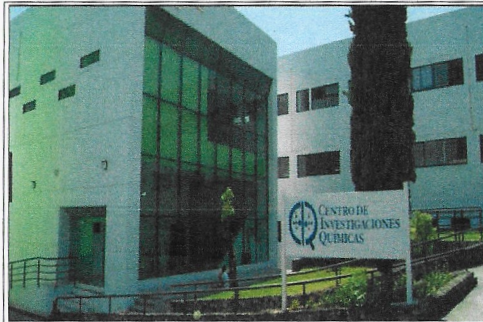
F2: Fachada Principal del Edificio 60

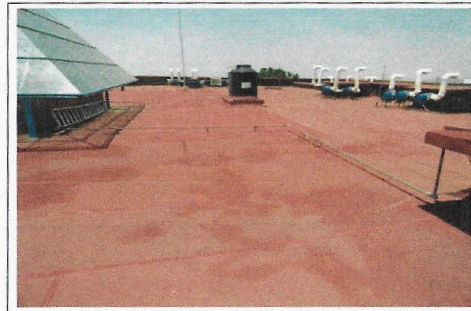
F4: Techo Edificio 49

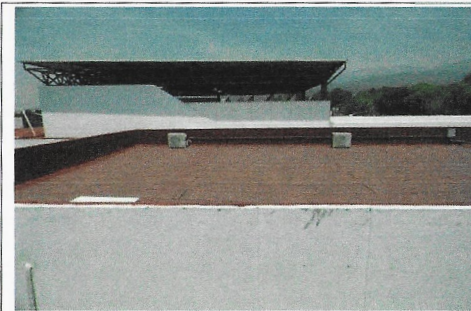
F5: Techo edificio 60

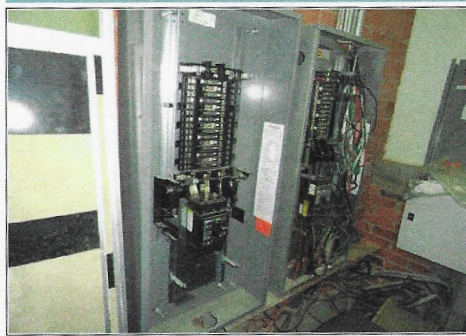
F1: Tableros eléctricos actuales

Comentarios de los trabajos realizados:
Trabajos pendientes a realizarse:
1. Cambio de tableros eléctricos (F1)
2. Reacomodo general de conductores eléctricos y balanceo de cargas (F2)
3. Reubicación y mantenimiento de aires acondicionados del edificio (F3)
4. Mantenimiento y remodelación de sanitarios (F4)
5. Sustitución de lámparas fluorescentes por tecnología led (F5)

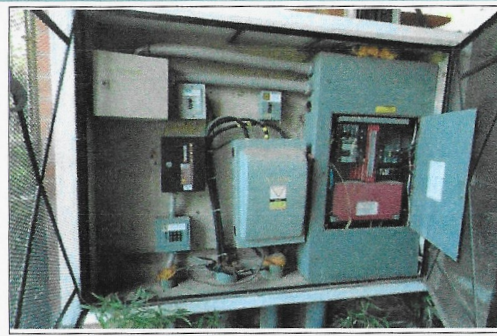
F2: Conductores eléctricos

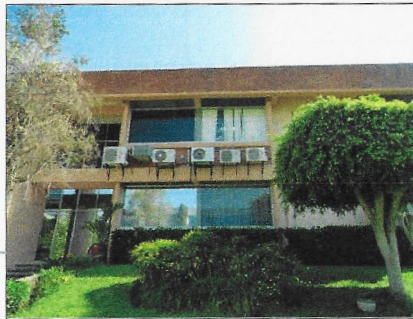
F3: Aires acondicionados

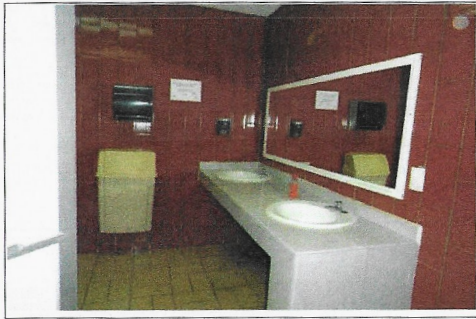
F4: Sanitarios

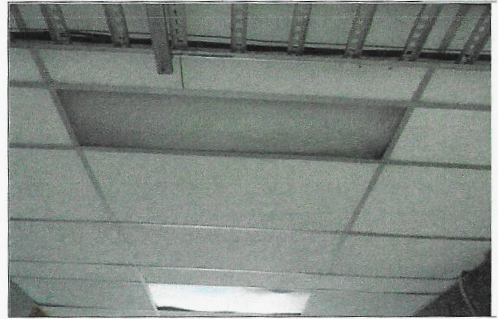
F5: Lámparas

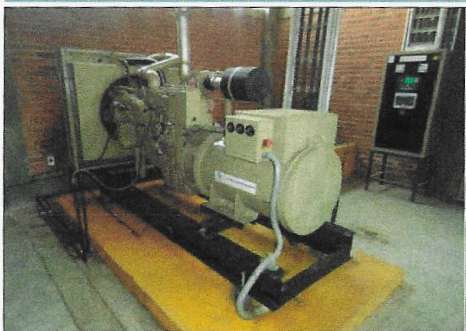
F1: Planta de emergencia

1. Mantenimiento a planta de emergencia (F1).
2. Normalización de las instalaciones eléctrica (F2).
3. Instalación de sistema de tierras para las nuevas instalaciones (F3).
4. Mantenimiento y aplicación de pintura en laboratorios de Investigación (F4).
5. Pavimentación y fabricación de muro con puerta de acceso para adecuación de espacio para laboratorio e instalación de servicios de luz y agua (F5).

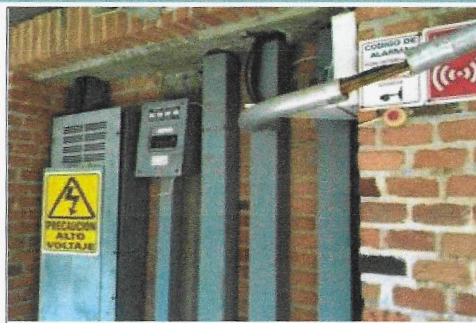
F2: Instalaciones Electricas

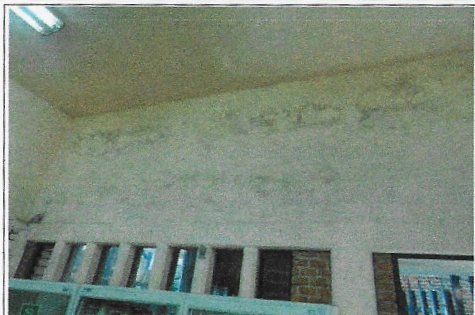
F4: Laboratorios de Investigación

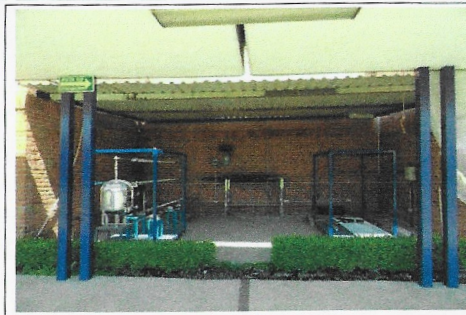
F5: Interior de sala (laboratorio)

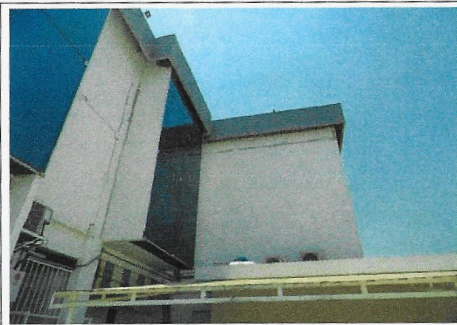
F1: Edificio 49 (exterior)

1. Mantenimiento de pintura general de edificios 49 y 60 (interior y exterior) (F1 y F2).
2. Mantenimiento preventivo y correctivo para equipos especializados de laboratorio (F3).
3. Mantenimiento y remodelación de sanitarios (F4).
4. Mantenimiento a bomba general de vacío (F5).

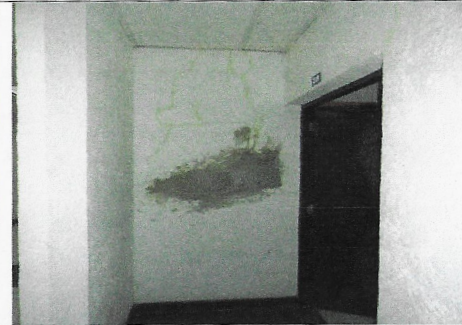
F2: Edificio 60 (interior)

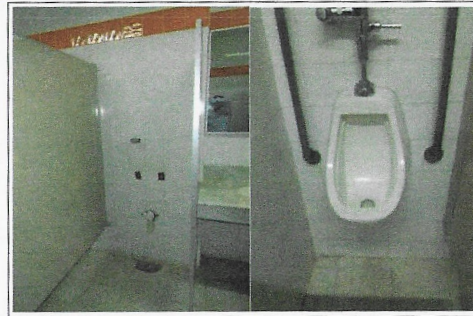
F4: Sanitarios

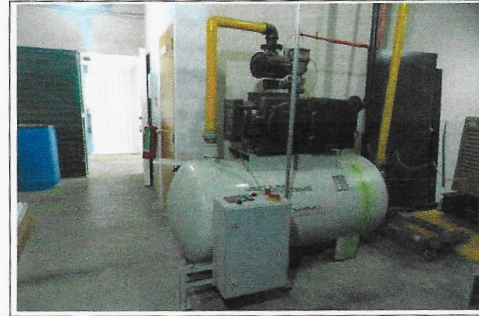
F5: Bomba General de vacío

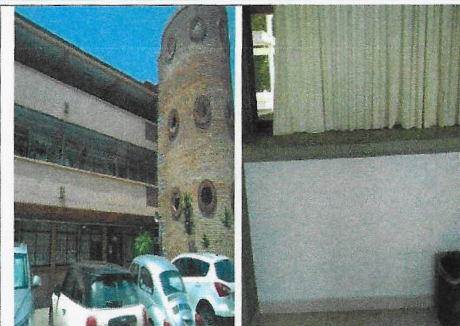
F1: Pintura de Edificio (interior y exterior)

Comentarios de los trabajos realizados:
Trabajos pendientes a realizarse:
1. Mantenimiento de pintura del edificio (interior y exterior). (F1)
2. Mantenimiento al edificio para complementar al sistema de tierras. (F2)
3. Adecuación de entradas del inmueble. (F3)
4. Iluminación exterior del edificio. (F4)
5. Mantenimiento a equipos de refrigeración y aires acondicionados. (F5)
6. Remodelación de sanitarios. (F6)

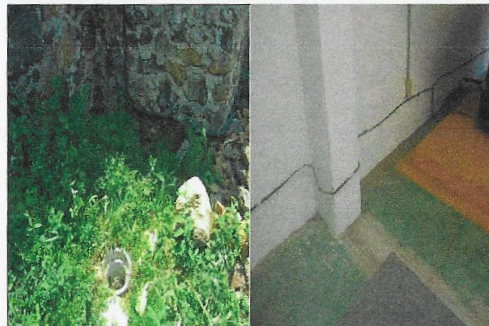
F2: Sistema de tierras frías

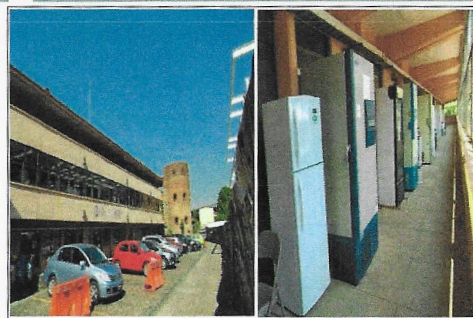
F4: Exterior del edificio

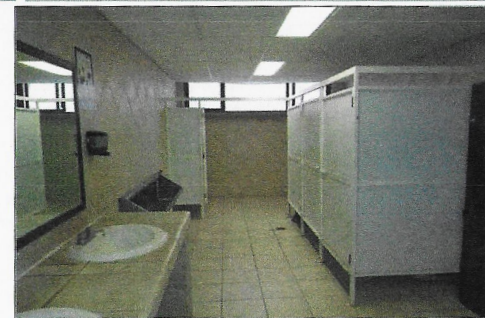
F6: Sanitarios

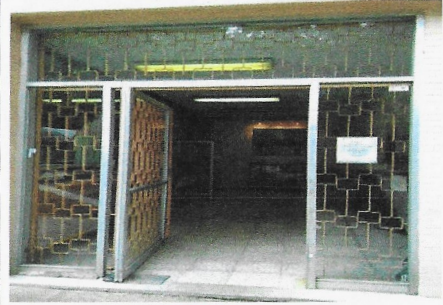
F1: Puerta de acceso (exterior)

1. Mantenimiento correctivo a 1 puerta de acceso del Centro de Investigaciones Biológicas estructura en mal estado (F1 y F2)
2. Mantenimiento correctivo a puertas de laboratorios y puertas de baños en mal estado del edificio 14 del CIB (F3,F4 y F5)

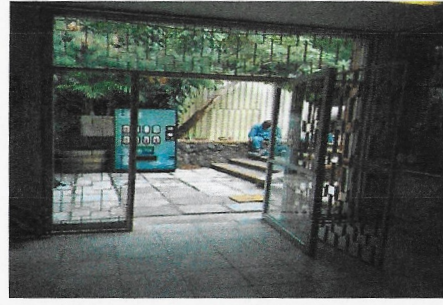
F2: lateral (interior)

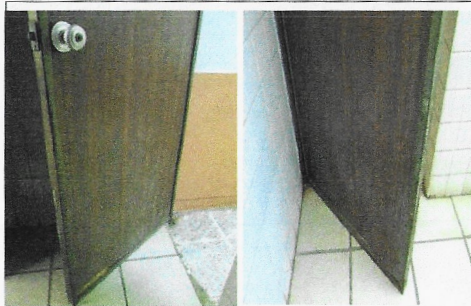
F4: Puertas

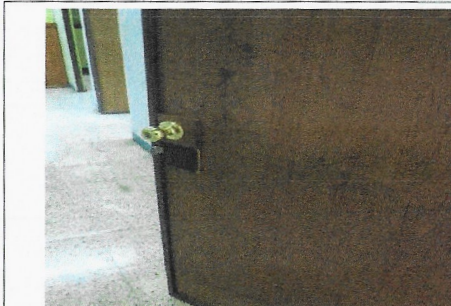
F5: Puertas

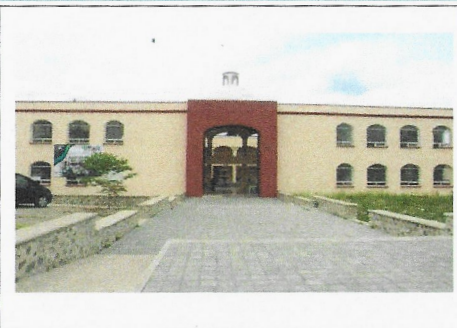
F1: Fachada principal

- 1.- Impermeabilización del edificio (F1, F2, F3, F4 y F5)

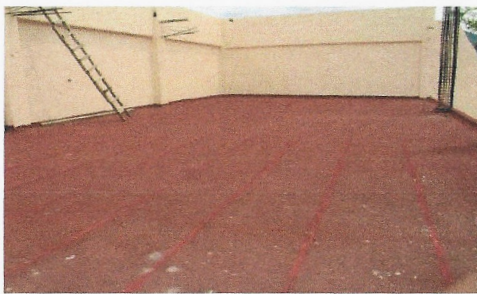
F2: Techo del edificio

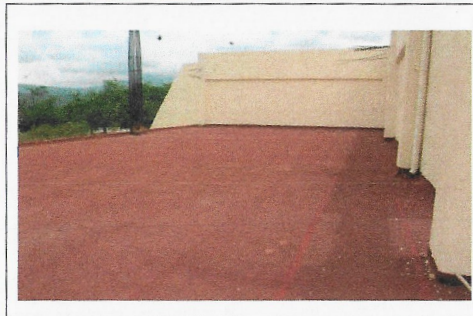
F4: Techo del edificio

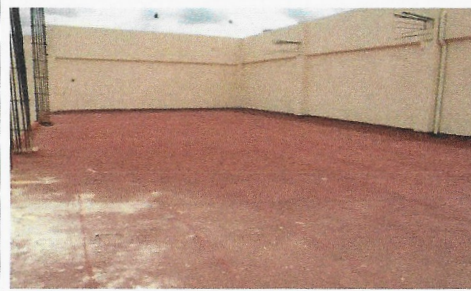
F5: Techo del edificio

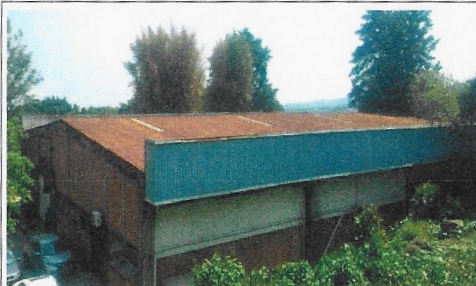
F2: lateral LOU

1. Impermeabilizado de 1,310 m² en techo de lamina LOU (F1,F2 y F5).
2. Impermeabilizado de 1,200 m² en techo de lamina de Tamulba (F3 y F4).

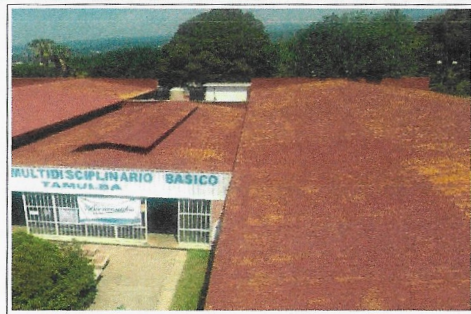
F4: Entrada TAMULBA

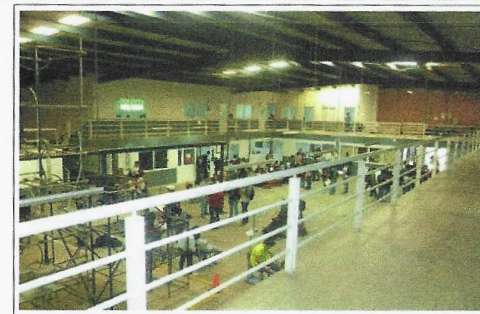
F5: Interior de aula LOU

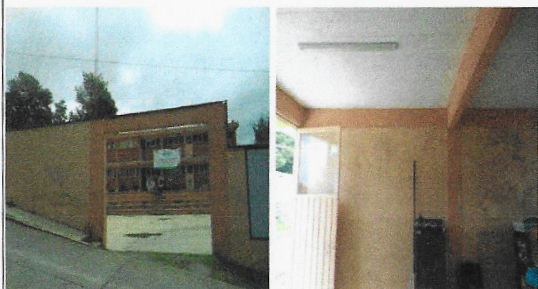
F1: Edificio Principal

1. Pintado de edificio principal, aplicación de pintura acrílica en: muros, columnas, traves y plafones (F1)
2. Pintado de edificio de dirección, aplicación de pintura acrílica en: muros, columnas, traves y plafones (F2)
3. Cambio de 12 muebles sanitarios por ecológicos; cambio de 1 minjtorio colectivo por 6 minjtorios individuales y cambio de 4 lavabos con llaves (F3)
4. Pintado de edificio de cómputo, aplicación de pintura acrílica, en muros, columnas, traves y plafones (F4)
5. Colocación de piso de pasillo de planta alta (F5)

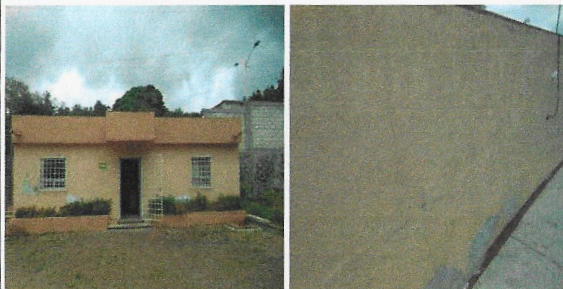
F2: Edificio Dirección

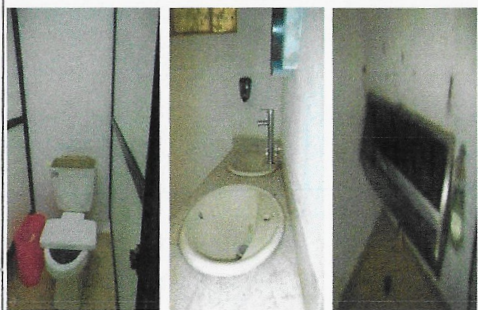
F3: Sanitarios

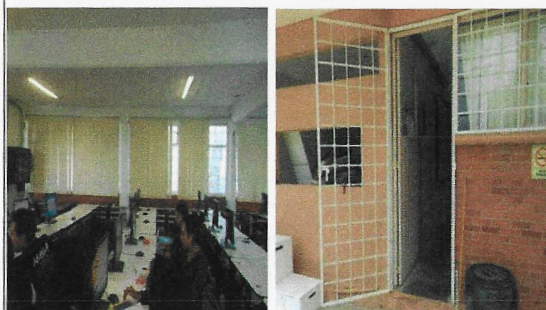
F4: Centro de Cómputo

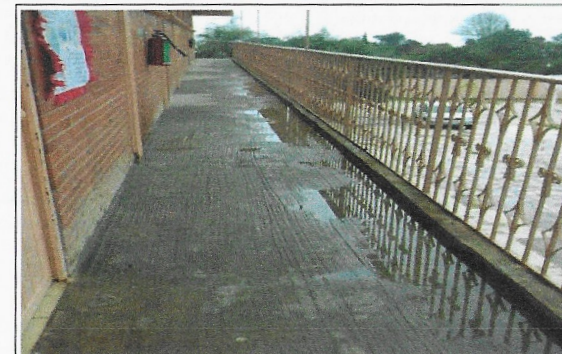
F5: Pasillo planta alta
