FONDO DE APORTACIONES MÚLTIPLES

FECHA DE CORTE: 28/02/2019

REPORTE FOTOGRÁFICO DEL INFORME DE AVANCE MENSUAL

Nombre de la obra: **Mantenimiento de espacios académicos de Centro de Investigación en Ingeniería y Ciencias Aplicadas**

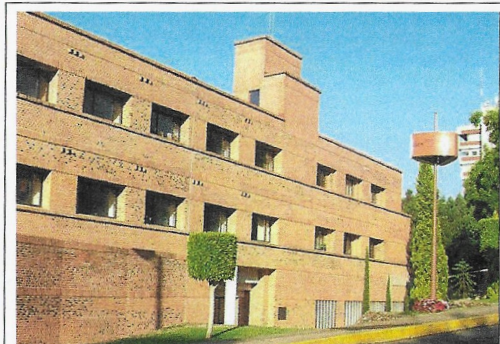
F1: Fachada principal

1. Fachada principal (F1)
2. Fachada lateral (F2)
3. Impermeabilización de azoteas (F3)
4. Impermeabilización de azoteas (F4 y F5)

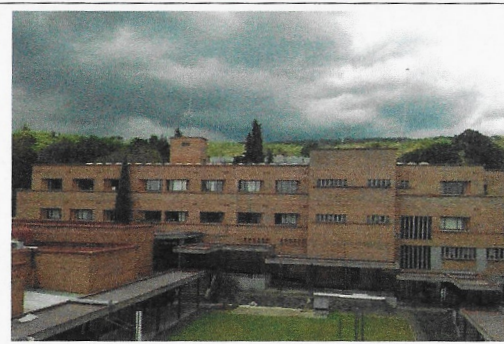
F2: lateral

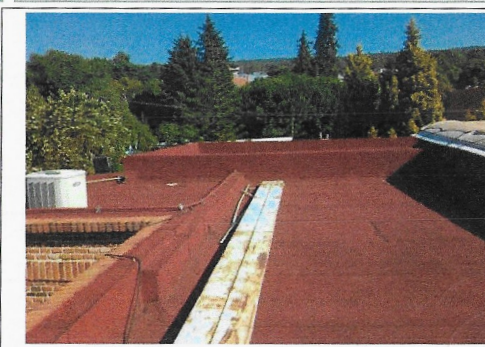
F5: Azotea

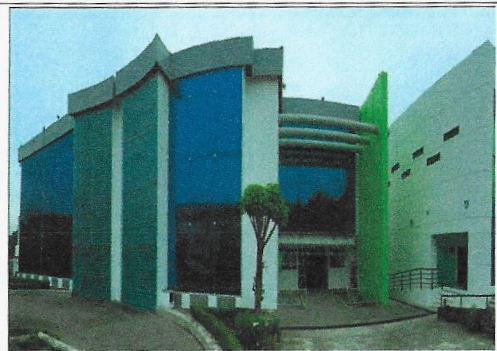
F1: Fachada principal edif. 49

1. Impermeabilización edificio 49 (F1, F3 y F4).
2. Impermeabilización edificio 60 (F2 y F5).

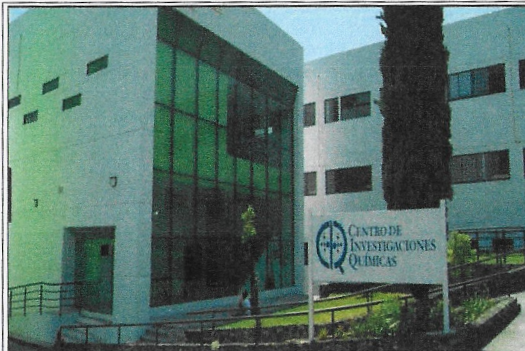
F2: Fachada Principal del Edificio 60

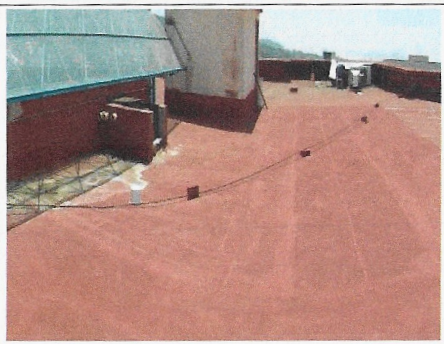
F3: Techo Edificio 49

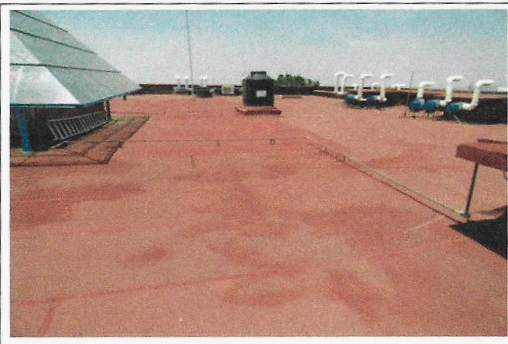
F4: Techo Edificio 49

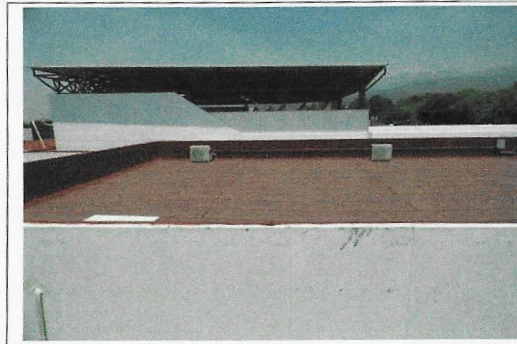
F5: Techo edificio 60

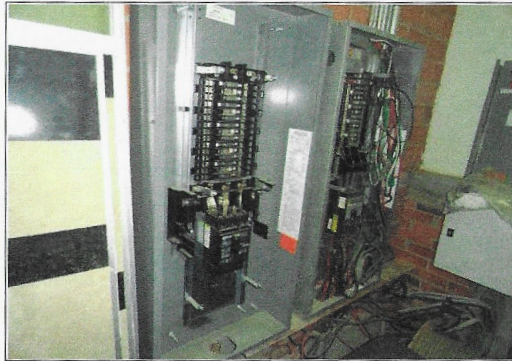
F1: Tableros eléctricos actuales

1. Cambio de tableros eléctricos (F1)
2. Reacomodo general de conductores eléctricos y balanceo de cargas (F2)
3. Reubicación y mantenimiento de aires acondicionados del edificio (F3)
4. Mantenimiento y remodelación de sanitarios (F4)
5. Sustitución de lámparas fluorescentes por tecnología led (F5)

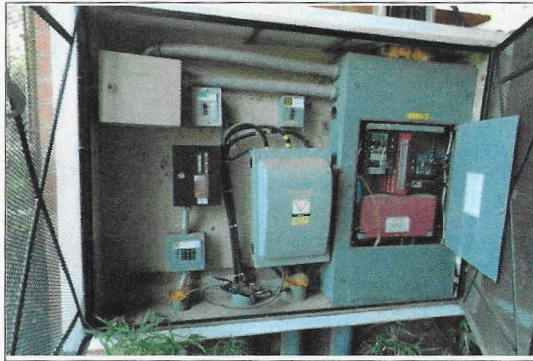
F2: Conductores eléctricos

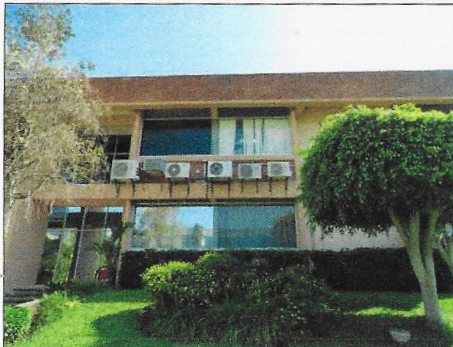
F3: Aires acondicionados

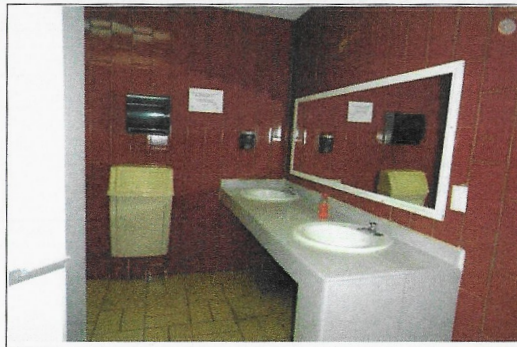
F4: Sanitarios

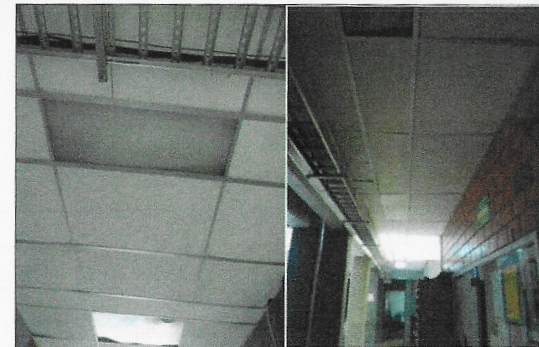
F5: Lámparas

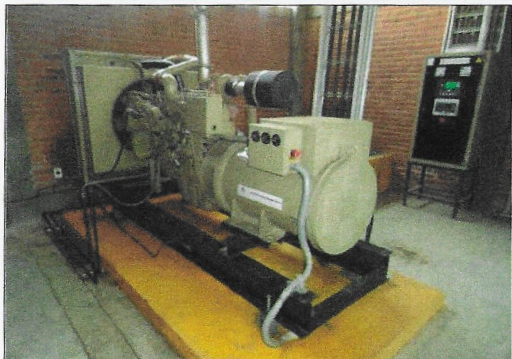
F1: Planta de emergencia

1. Mantenimiento a planta de emergencia (F1).
2. Normalización de las instalaciones eléctrica (F2).
3. Instalación de sistema de tierras para las nuevas instalaciones (F3).
4. Mantenimiento y aplicación de pintura en laboratorios de investigación (F4).
5. Pavimentación y fabricación de muro con puerta de acceso para adecuación de espacio para laboratorio e instalación de servicios de luz y agua (F5).

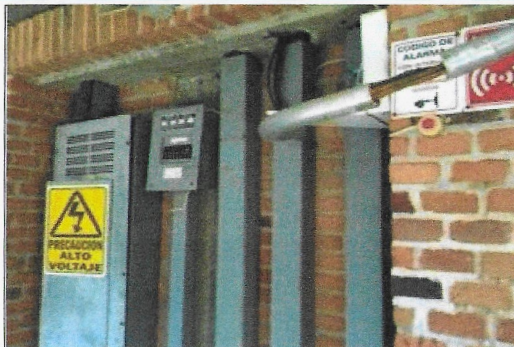
F2: Instalaciones Eléctricas

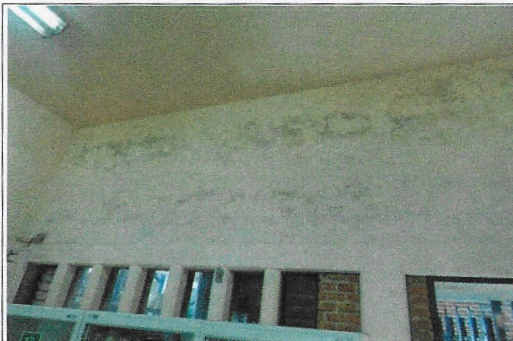
F4: Laboratorios de Investigación

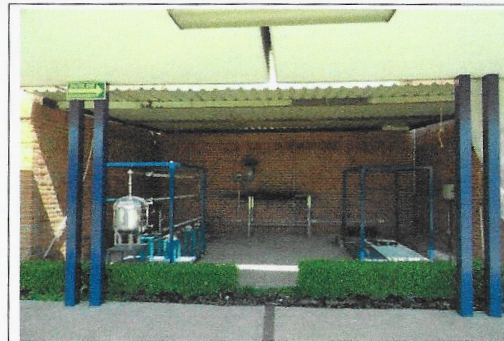
F5: Interior de aula (laboratorio)

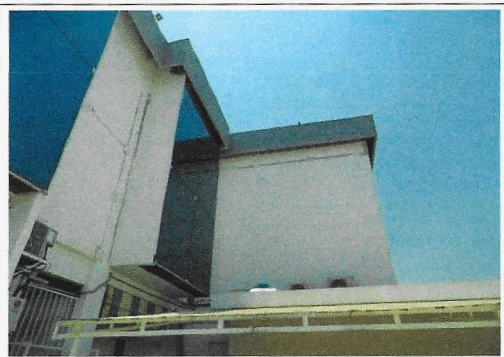
F1: Edificio 49 (exterior)

1. Mantenimiento de pintura general de edificios 49 y 60 (interior y exterior) (F1, F2 y F3).
2. Mantenimiento y remodelación de sanitarios (F4).
3. Mantenimiento techo-plafón (F5).

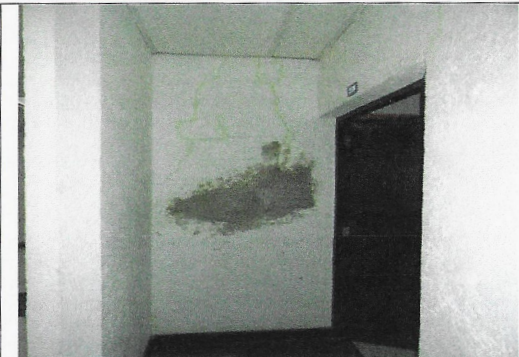
F2: Edificio 80 (interior)

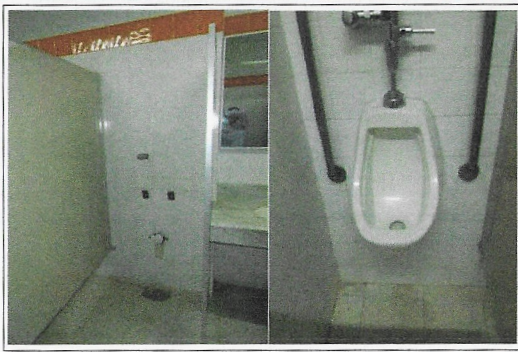
F4: Sanitarios

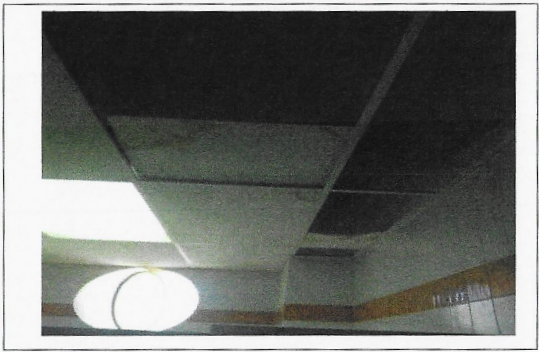
F5: Techo (Plafón)

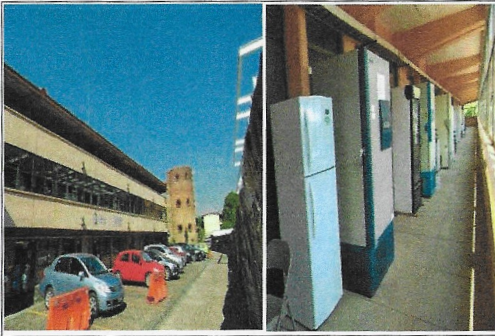
F4: Exterior del edificio

1. Mantenimiento de pintura del edificio (interior y exterior). (F1)
2. Mantenimiento al edificio para complementar al sistema de tierras. (F2)
3. Adecuación de entradas del inmueble. (F3)
4. Iluminación exterior del edificio. (F4)
5. Mantenimiento a equipos de refrigeración y aires acondicionados. (F5)
6. Remodelación de sanitarios. (F6)

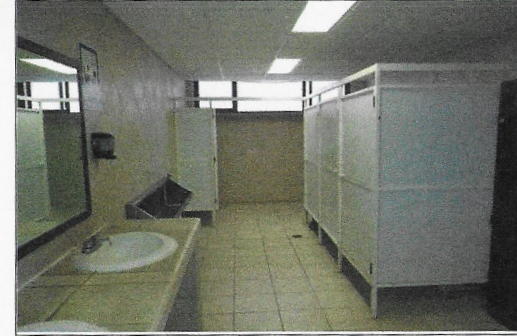
F6: Sanitarios

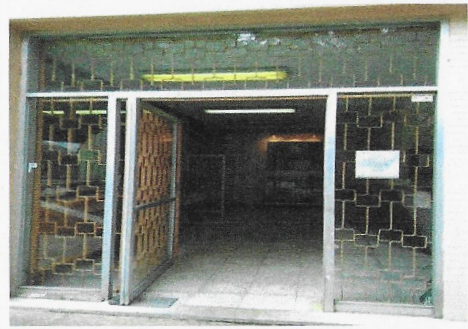
F1: Puerta de acceso (exterior)

1. Mantenimiento correctivo a 1 puerta de acceso del Centro de Investigaciones Biológicas estructura en mal estado (F1 y F2)
2. Mantenimiento correctivo a puertas de laboratorios y puertas de baños en mal estado del edificio 14 del CIB (F3,F4 y F5)

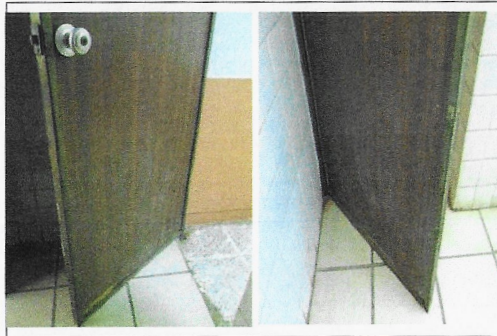
F4: Puertas

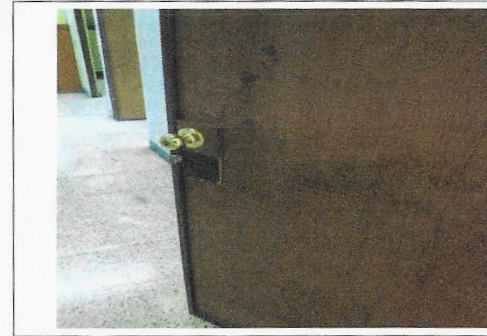
F5: Puertas

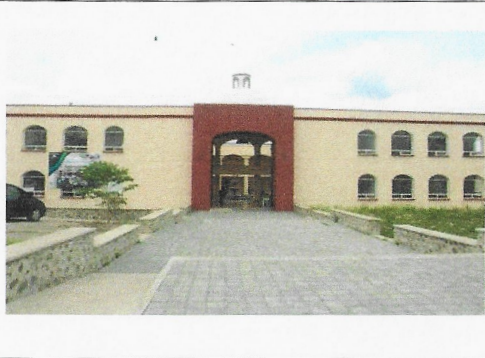
F1: Fachada principal

- 1.- Impermeabilización del edificio (F1, F2, F3, F4 y F5)

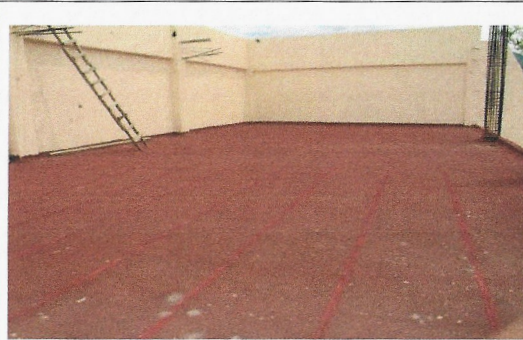
F2: Techo del edificio

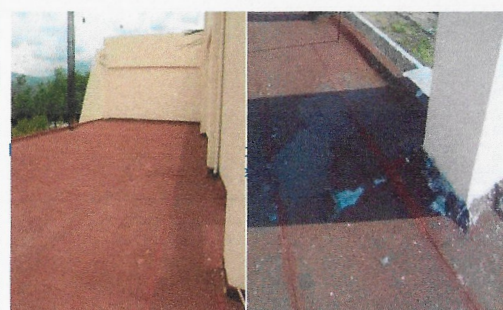
F4: Techo del edificio

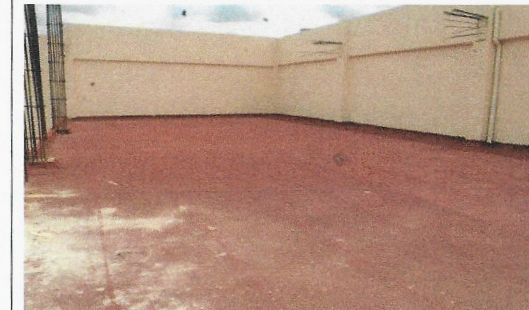
F5: Techo del edificio

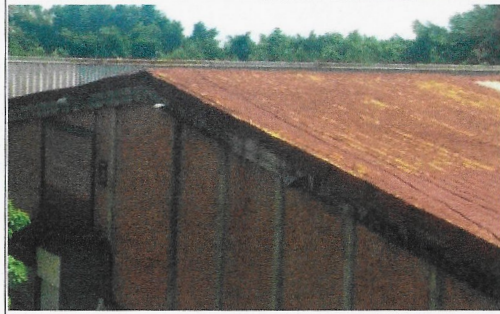
F1: Fachada principal LOU

1. Impermeabilizado de 1,310 m2 en techo de lamina LOU (F1,F2 y F5).
2. Impermeabilizado de 1,200 m2 en techo de lamina de Tamulba (F3 y F4).

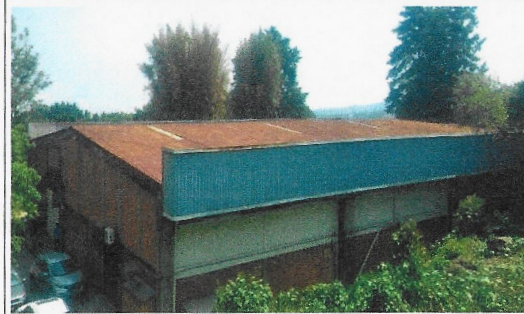
F2: lateral LOU

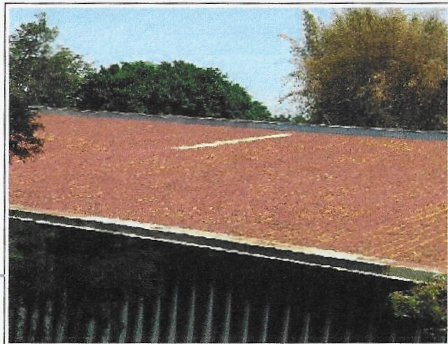
F3: Techo TAMULBA

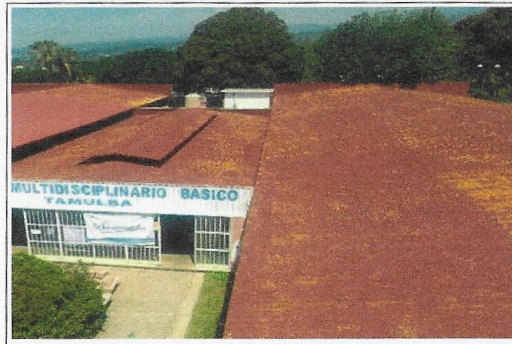
F4: Entrada TAMULBA

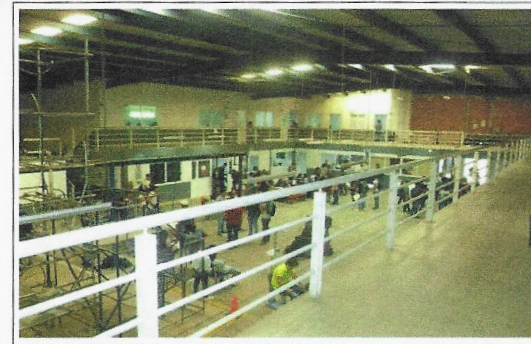
F5: Interior de aula LOU

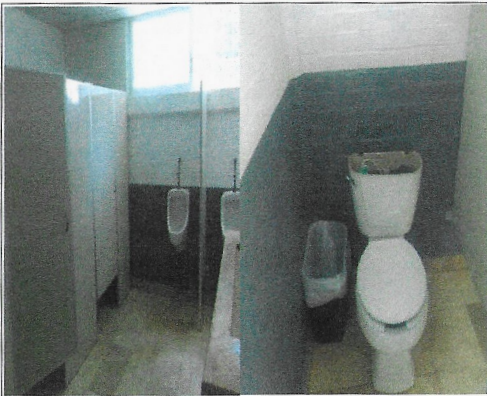
F1: Sanitarios

1. Cambio de muebles sanitarios por ahorradores. 12 pzas (F1)
2. Aplicación de pintura blanca, gris y azul marino para Tamulba. Salones, laboratorios, mezzanine, fachada principal y oficinas (F2)
3. Suministro y colocación de luminarias para TAMULBA y FCQeI t5 de 120-1ed/20w, luz de día, tipo base g5. 200 piezas (F3)
4. Cambio de 20 mezcladoras cuello de ganso con doble llave para tarja de laboratorio (F4)
5. Pintura de 13 sadiñeles con 200 m2 y Pintura de 9 almacenes temporales de residuos con 100 m2 (F5)

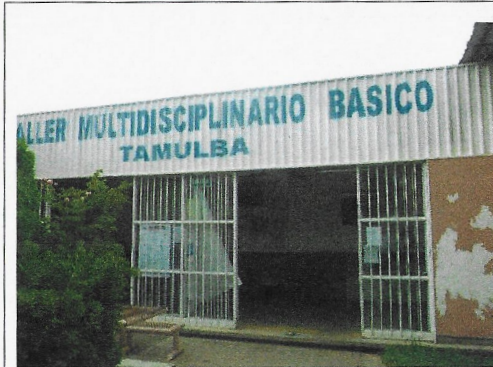
F2: TAMULBA (interior y Exterior)

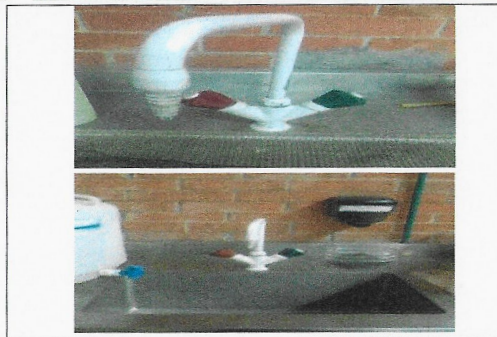
F4: FCQeI-LOU
