UNIVERSIDAD AUTÓNOMA DEL ESTADO DE MORELOS

REPORTE DESCRIPTIVO DEL INFORME DE AVANCE MENSUAL

REPORTE FOTOGRÁFICO DEL INFORME DE AVANCE MENSUAL

Construcción de la segunda etapa para la ampliación de laboratorios, cubículos de investigación y oficinas académicas para el Centro de Investigaciones Biológicas antes CEIB (etapa final)

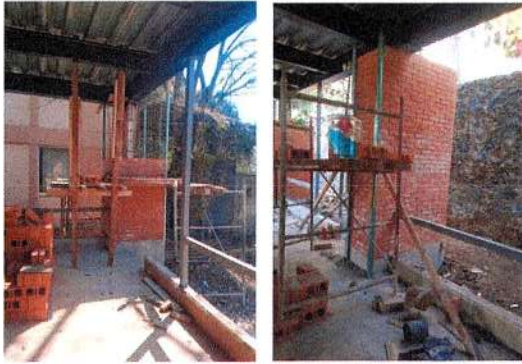
F6: Elaboración de muros vintex en columnas

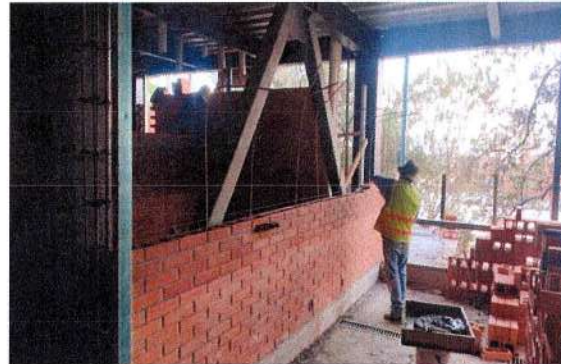
F7: Elaboración de muros vintex

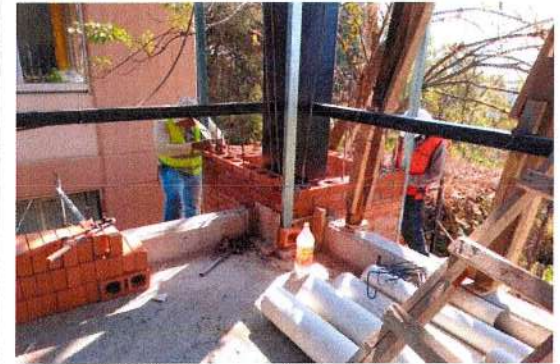
F8: Elaboración de muros vintex en columnas

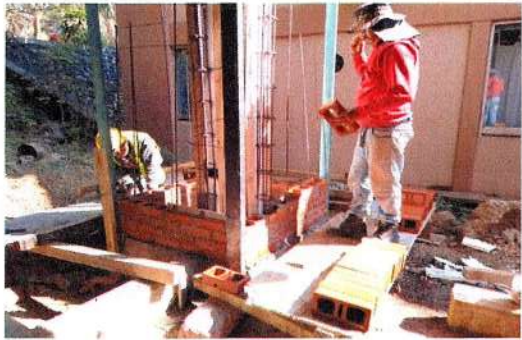
F9: Elaboración de muros vintex en columnas

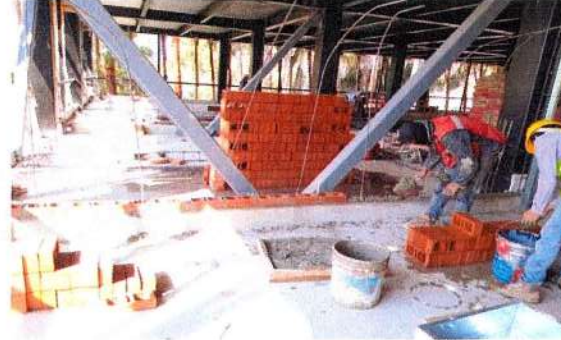
F10: Elaboración de muros vintex

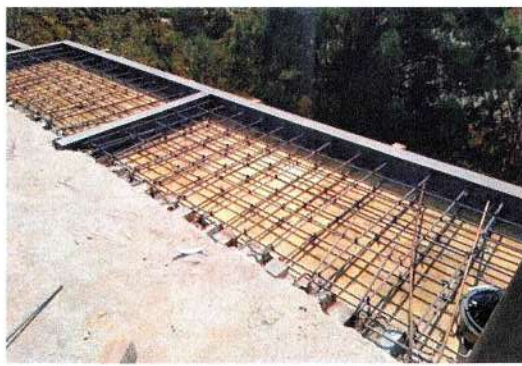
F12: Habilitado de acero en volados

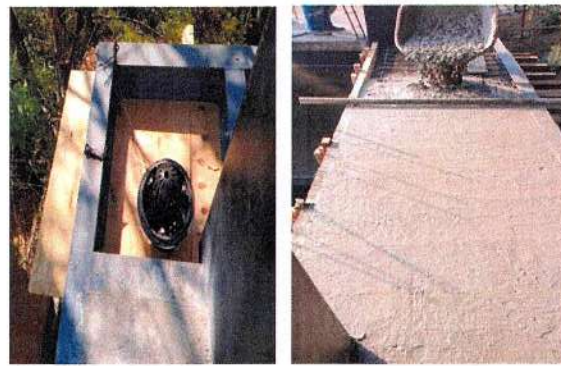
F13: Colocación de coladera de cúpula y colado con concreto premezclado en volados

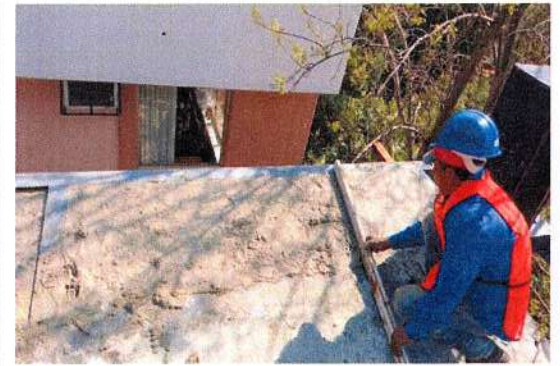
F14: Colado con concreto premezclado en volados

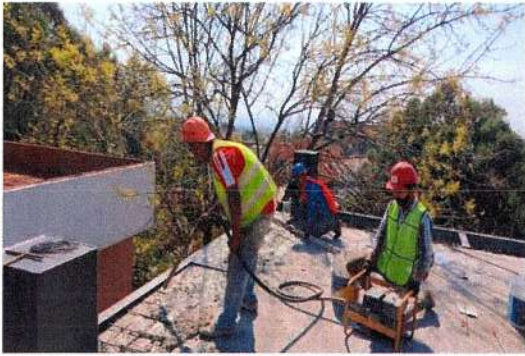
F15: Colado con concreto premezclado en volados

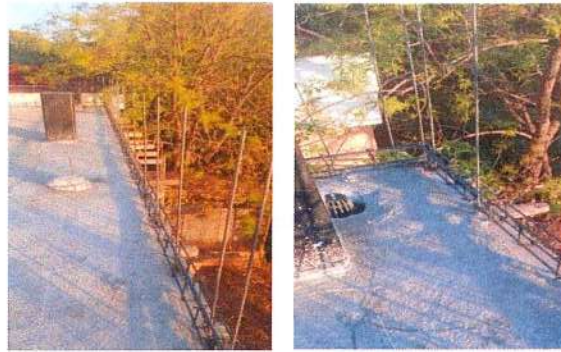
F16: Habilitado de acero de cadena perimetral

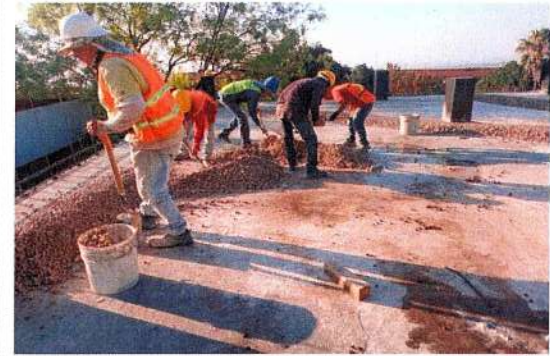
F17: Tendido de grava de tezontle para relleno de entortado en azotea

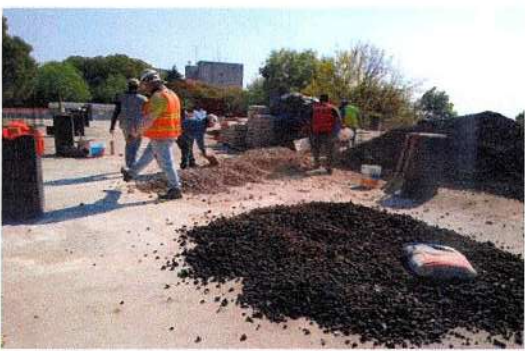
F18: Tendido de grava de tezontle para relleno de entortado en azotea

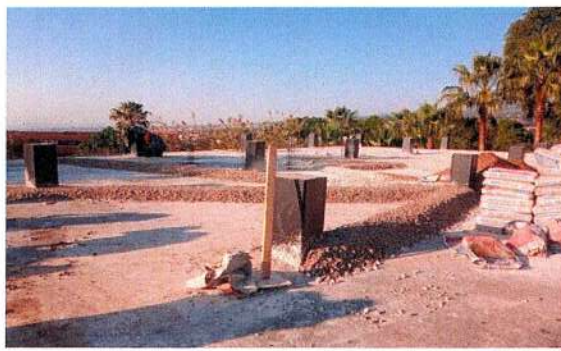
F19: Tendido de grava de tezontle para relleno de entortado en azotea

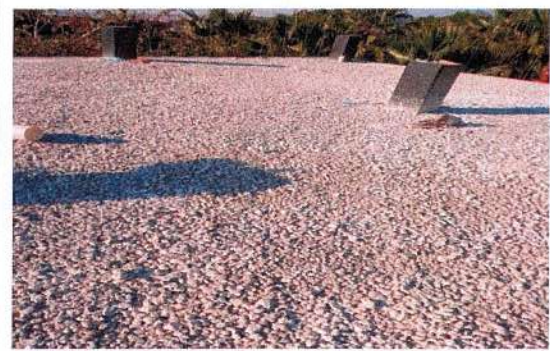
F20: Tendido de grava de tezontle para relleno de entortado en azotea

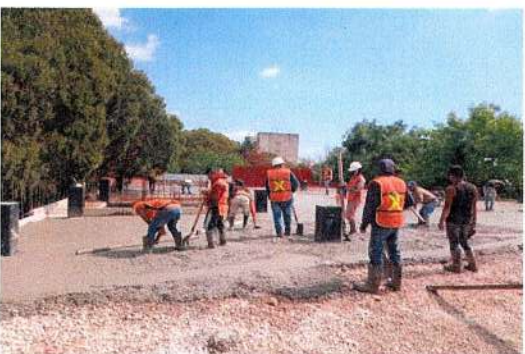
F21: Colado de entortado con concreto premezclado para dar pendientes

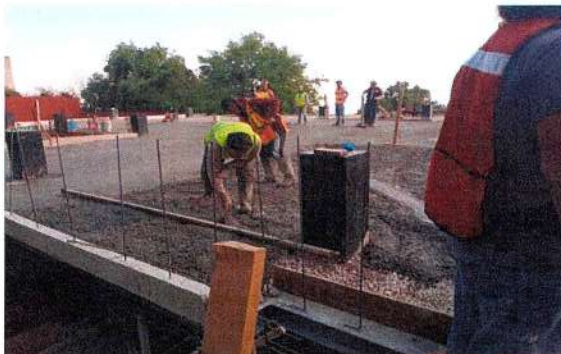
F22: Colado de entortado con concreto premezclado para dar pendientes

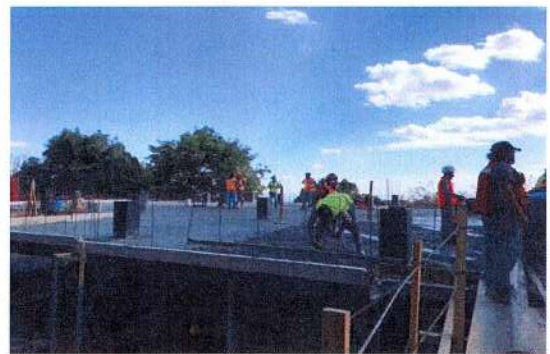
F23: Colado de entortado con concreto premezclado para dar pendientes

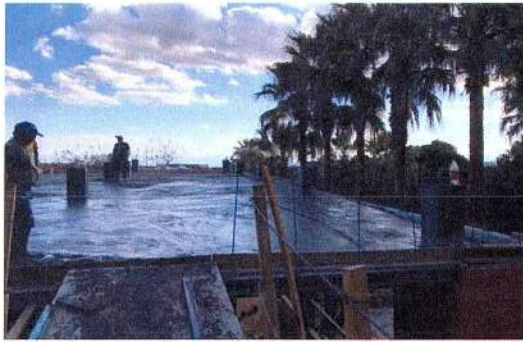
F24: Colado de entortado con concreto premezclado para dar pendientes

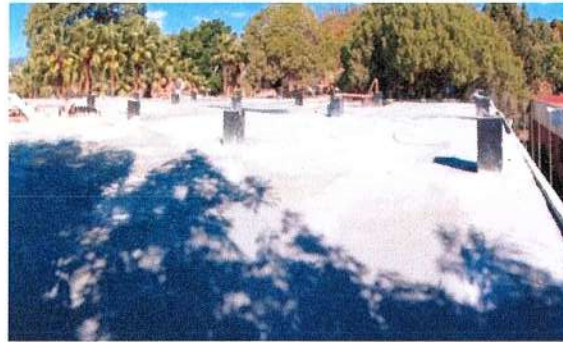
F25: Colado de entortado con concreto premezclado para dar pendientes

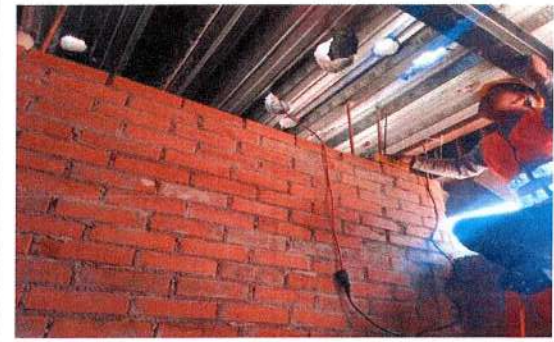
F26: Elaboración de muros de tabique rojo recocido

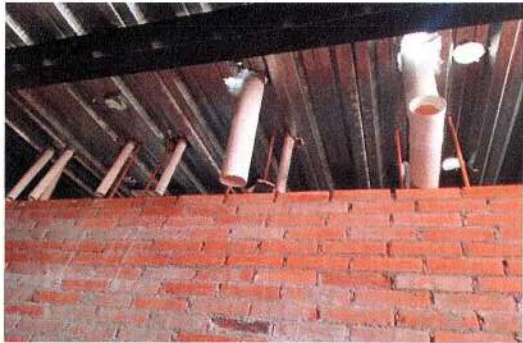
F27: Salidas de instalaciones hidráulicas y sanitarias

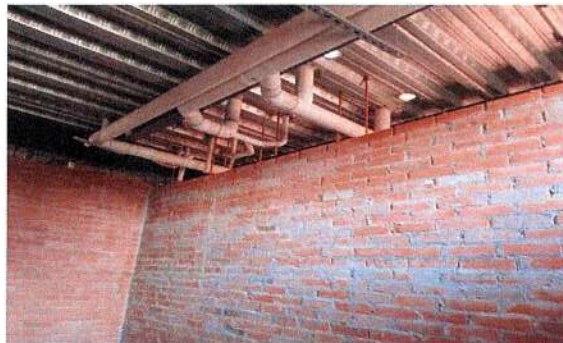
F28: Salidas de instalaciones hidráulicas y sanitarias

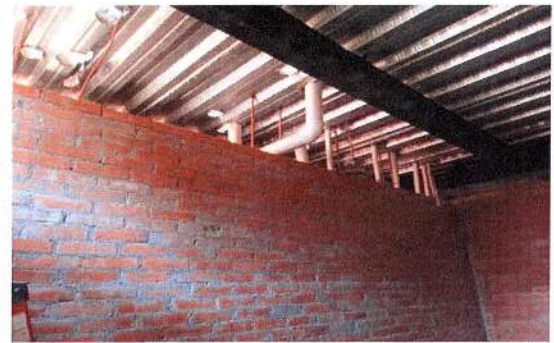
F29: Salidas de instalaciones hidráulicas y sanitarias

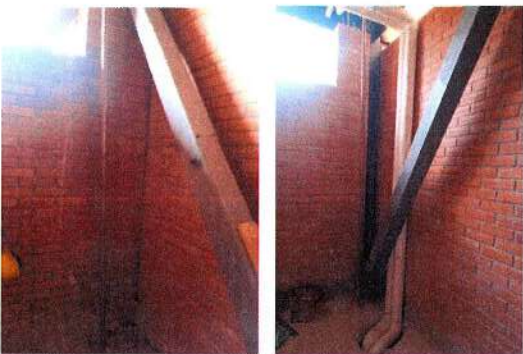
F30: Tendido de tubo de cobre para alimentación hidráulica

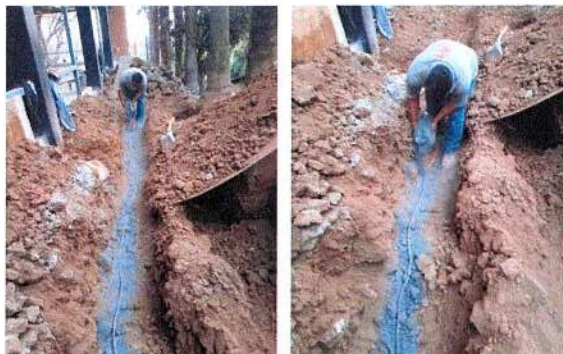
F31: Colocación de bentonita en cable de sistema de tierras

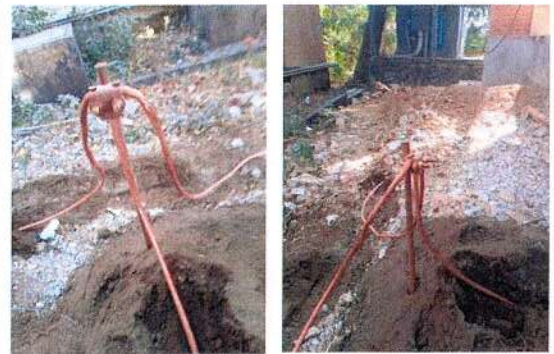
F32: Conexión mecánica de electrodos de sistema de puesta a tierra

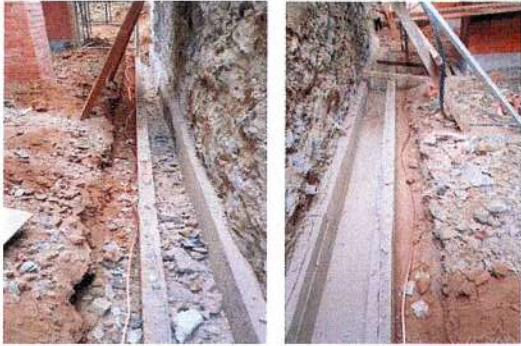
F33: Tendido de cable de cobre para sistema de puesta a tierra

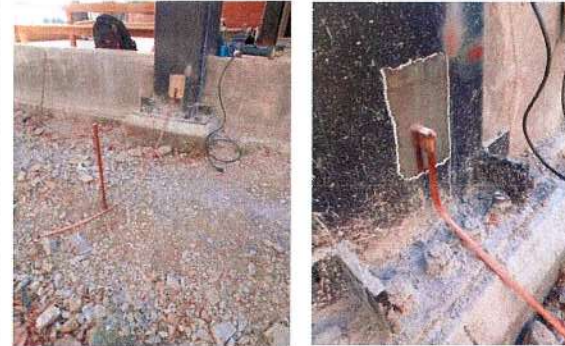
F34: Soldadura exotérmica a columna metálica

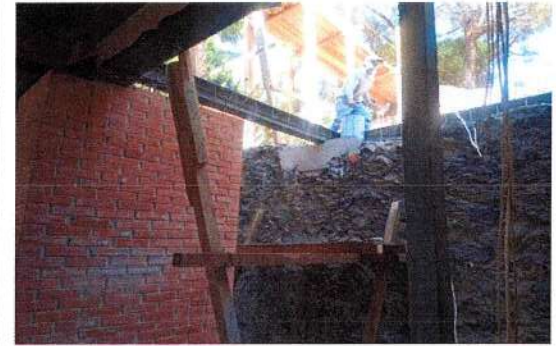
F35: Colocación de estructura metálica para puente

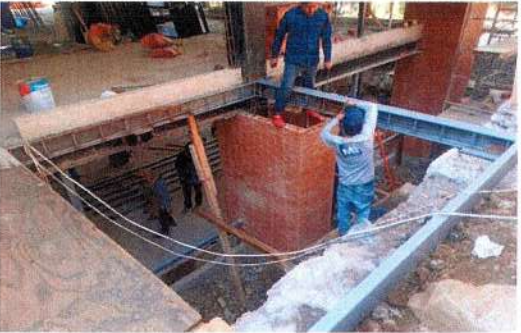
F36: Colocación de estructura metálica para puente

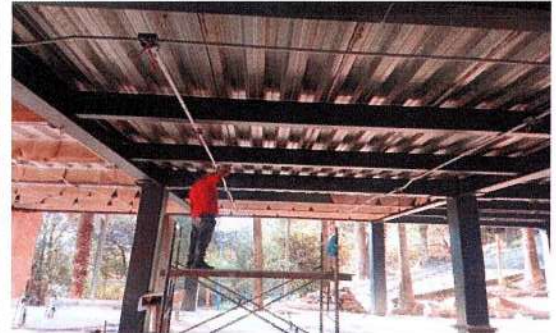
F38: Tendido de cable de cobre para instalación eléctrica

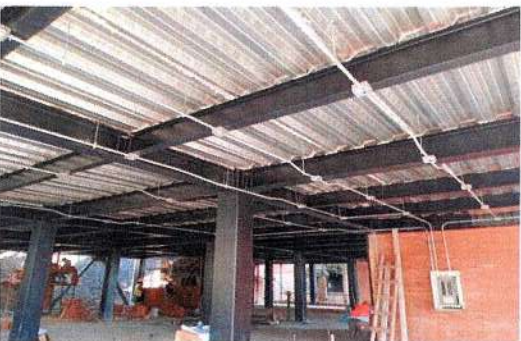
F39: Tendido de cable de cobre y colocación tablero para instalación eléctrica

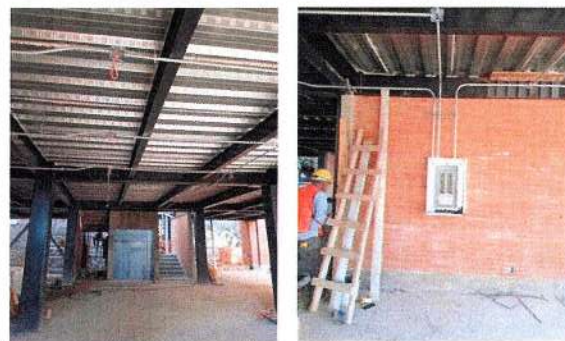
F40: Tendido de cable y colocación de tablero de cobre para instalación eléctrica

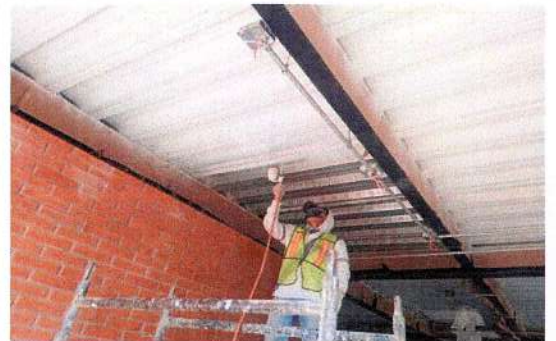
F41: Aplicación de pintura de esmalte en lámina losacero

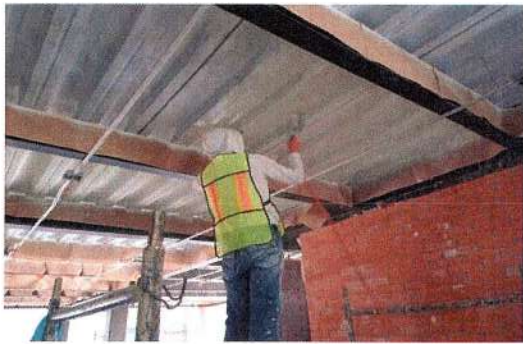
F42: Aplicación de pintura de esmalte en lámina losacero

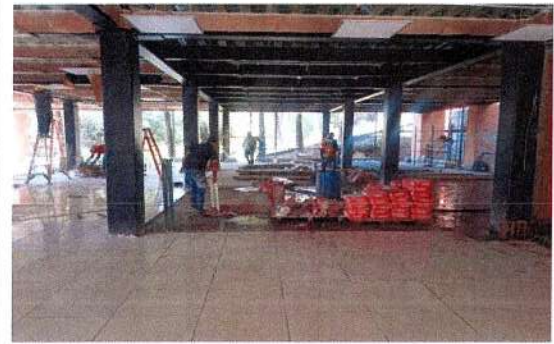
F43: Suministro y colocación de piso de loseta cerámica

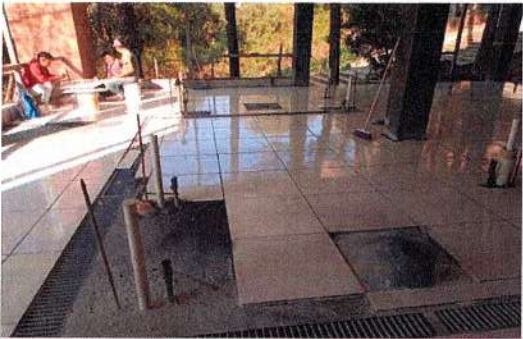
F44: Suministro y colocación de piso de loseta cerámica

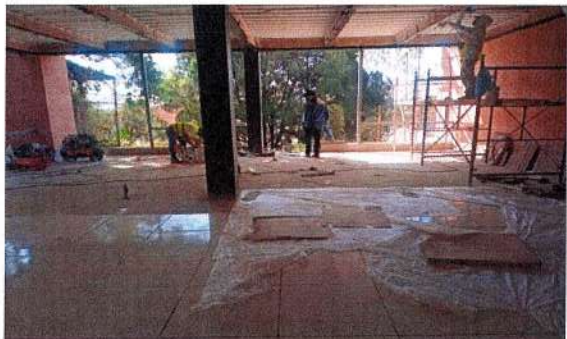
F45: Suministro y colocación de piso de loseta cerámica

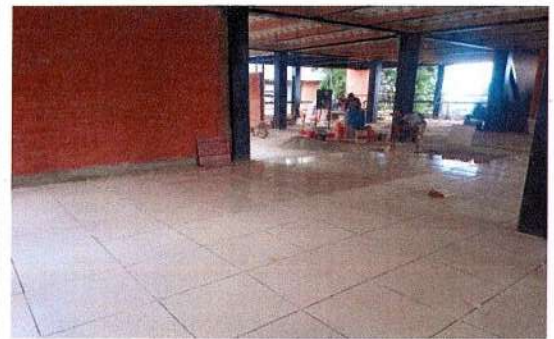
F46: Suministro y colocación de piso de loseta cerámica

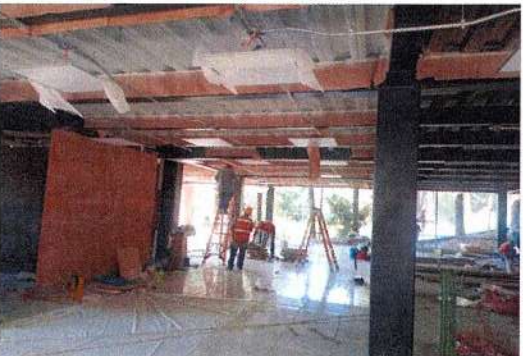
F47: Suministro y colocación de piso de loseta cerámica

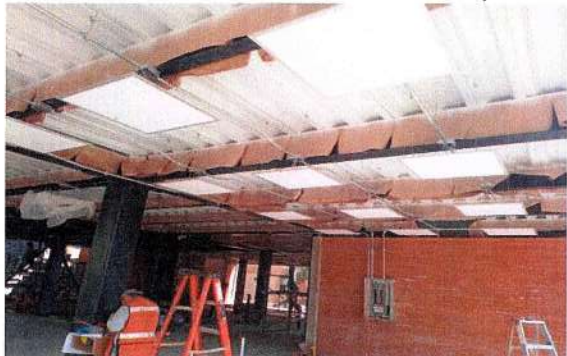
F48: Suministro y colocación de luminarias de 0.61 x 0.61 m

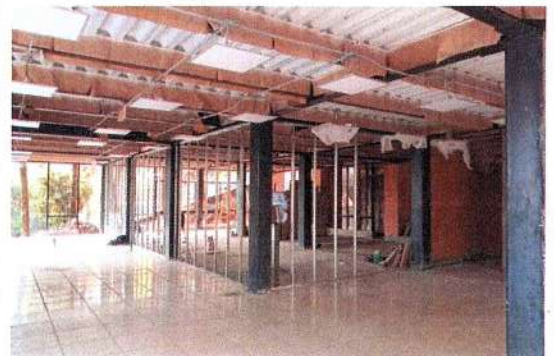
F49: Suministro y colocación de luminarias de 0.61 x 0.61 m

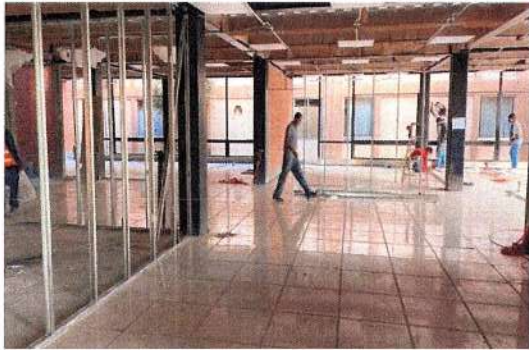
F50: Suministro y colocación de estructura metálica para muros divisorios de tablaroca

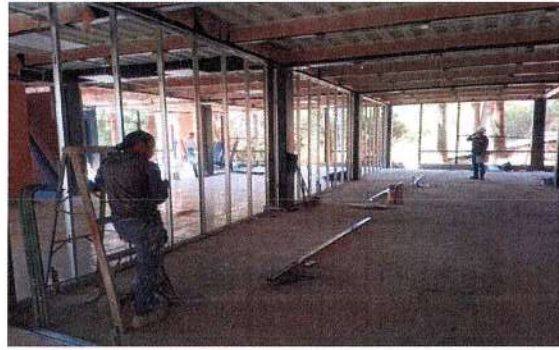
F51: Suministro y colocación de estructura metálica para muros divisorios de tablaroca

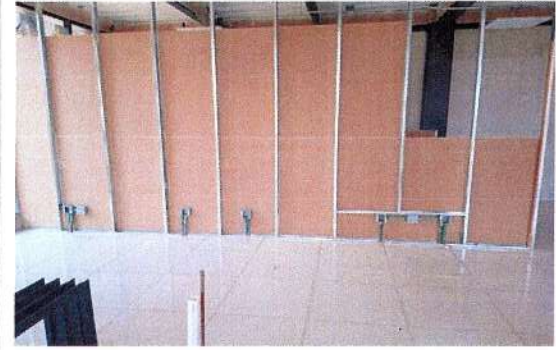
F52: Suministro y colocación de estructura metálica para muros divisorios de tablaroca

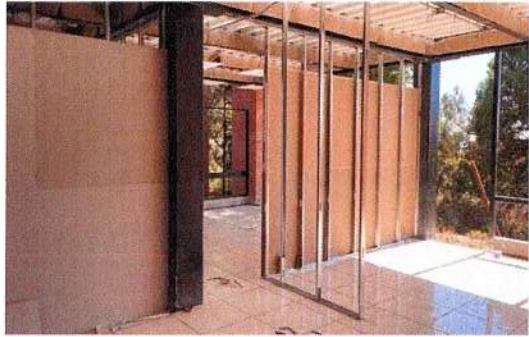
F53: Suministro y colocación de muros divisorios de tablaroca

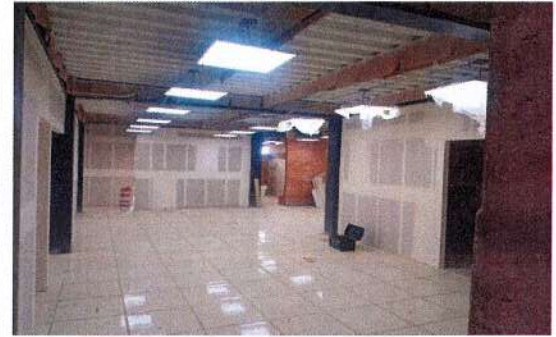
F55: Suministro y colocación de muros divisorios de tablaroca

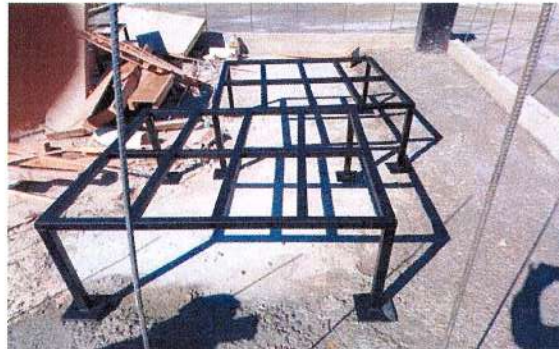
F57: Suministro de bases de herrería para tinacos

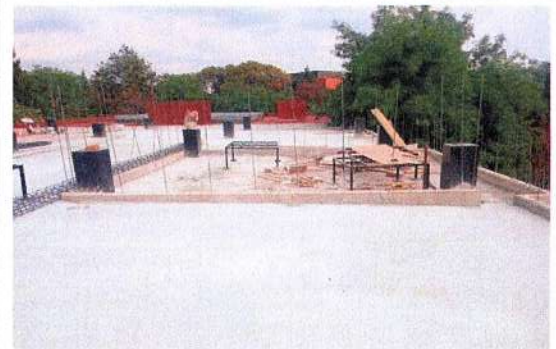
F58: Suministro de bases de herrería para tinacos

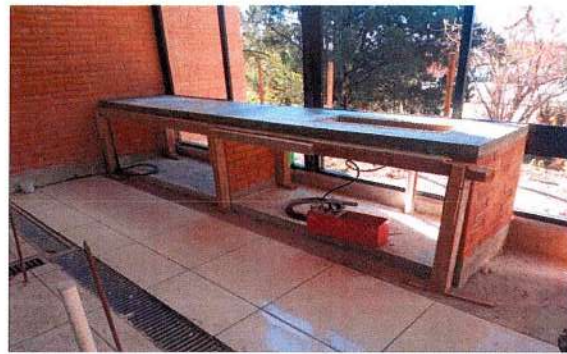
F60: Elaboración de barra de concreto en área de laboratorio

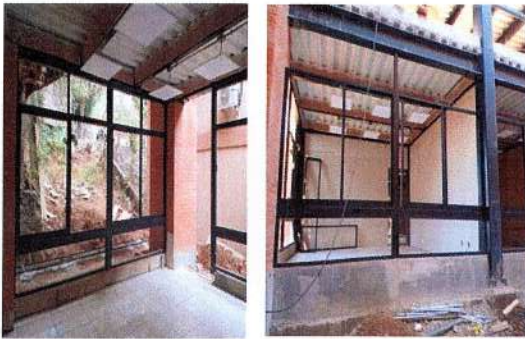
F62: Habilitado y colocación de cancelería de aluminio color negro

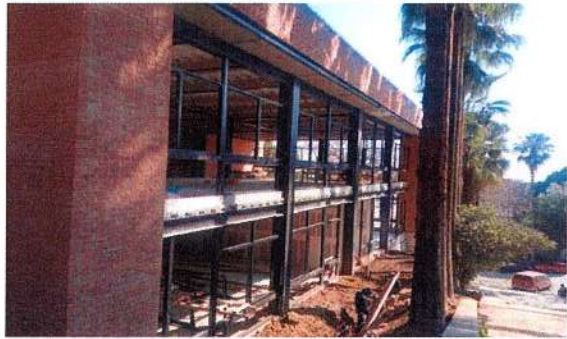
F63: Habilitado y colocación de cancelería de aluminio color negro

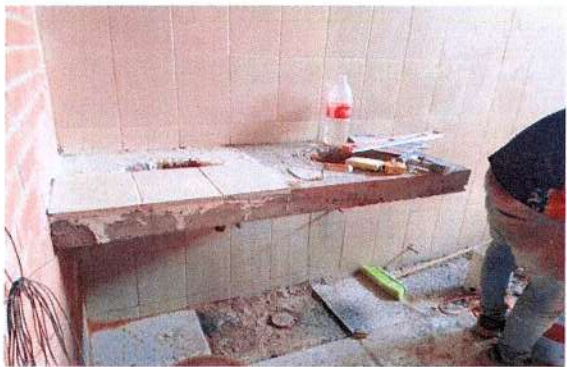
F66: Elaboración de barra de concreto en área de sanitarios

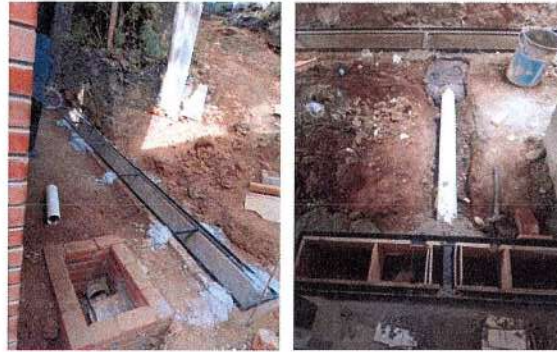
F69: Forjado de canal pluvial

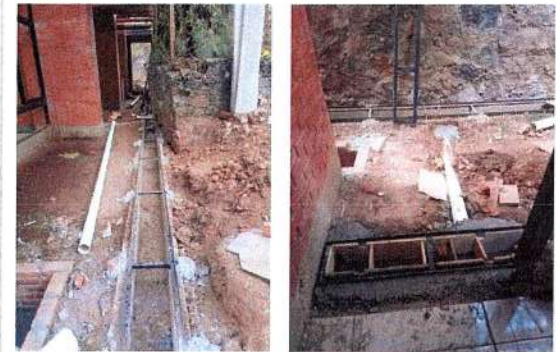
F70: Colocación de marco de herrería y conexión con tubo de pvc a canal pluvial

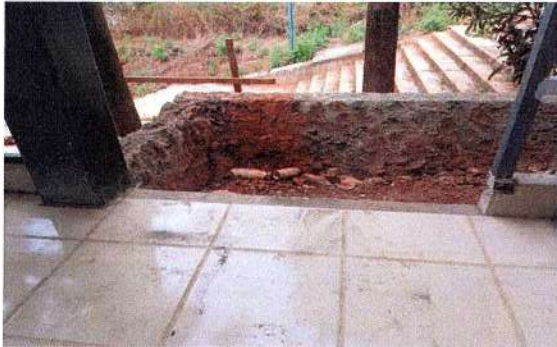
F72: Construcción de muro de contención en fachada poniente

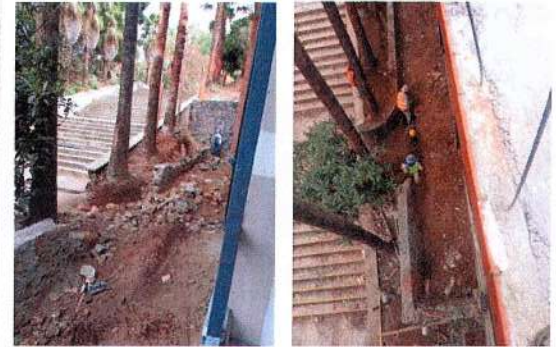
F73: Construcción de muro de contención en fachada poniente

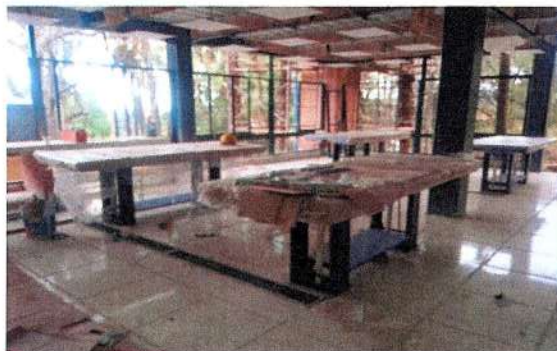
F75: Suministro y colocación de mesas de laboratorio

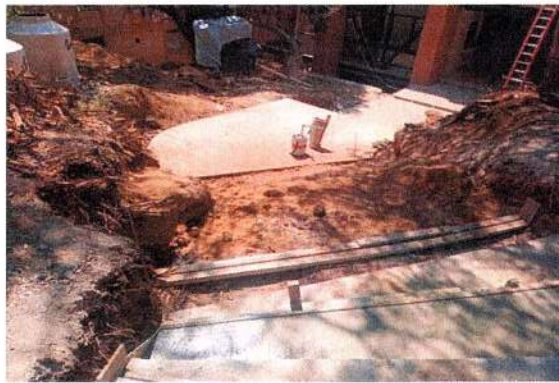
F118: Colado con concreto hecho en obra de escalones y descansos de andador de acceso principal

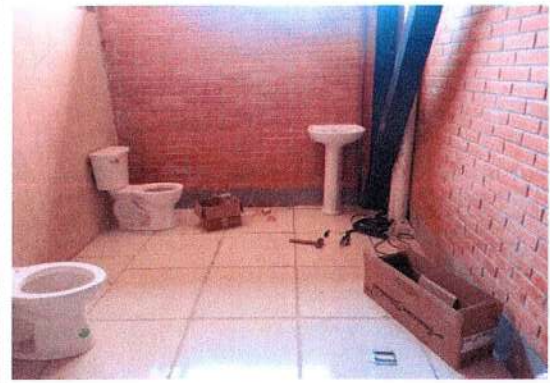
F119: Suministro y colocación de muebles de sanitarios (w.c., lavabos y mingitorios)

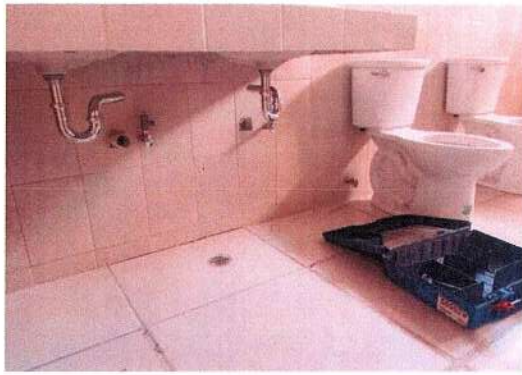
F120: Suministro y colocación de muebles de sanitarios (w.c., lavabos y mingitorios)

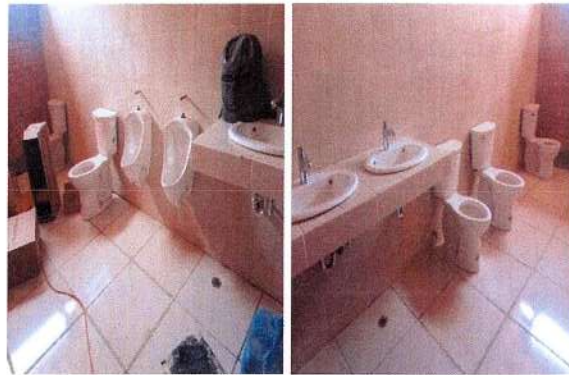
F121: Suministro y colocación de muebles de sanitarios (w.c., lavabos y mingitorios)

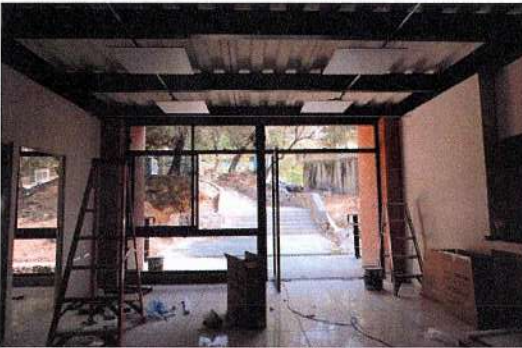
F123: Colocación de piso de loseta, muros divisorios de tablaroca y cancelería en color negro.

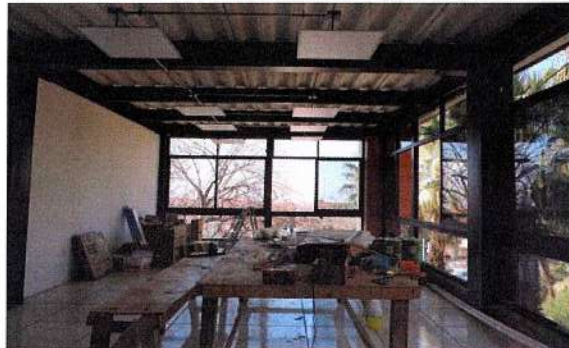
F124: Colocación de piso de loseta, muros divisorios de tablaroca y cancelería en color negro.

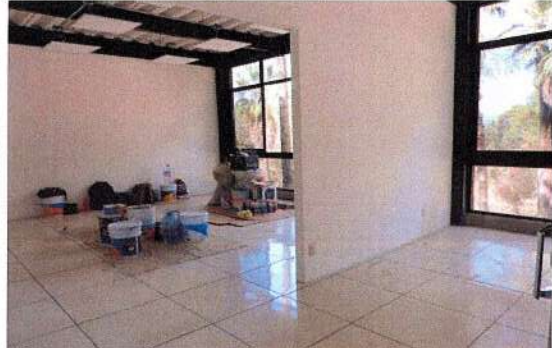
F125: Colocación de piso de loseta, muros divisorios de tablaroca y cancelería en color negro.

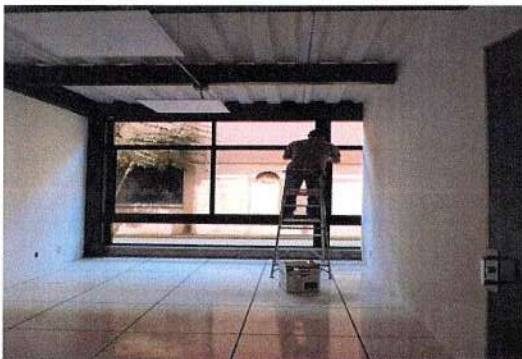
F126: Instalación de luminarias, colocación de cancelería y piso de loseta.

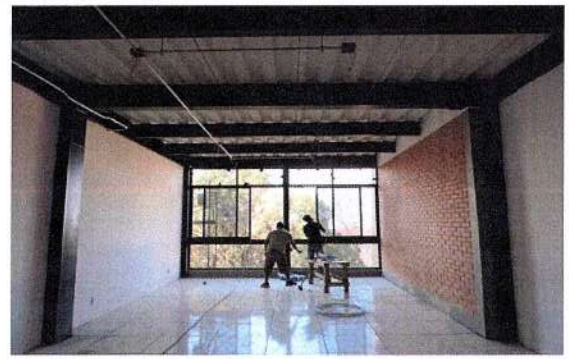
F127: Instalación de luminarias, colocación de cancelería y piso de loseta.

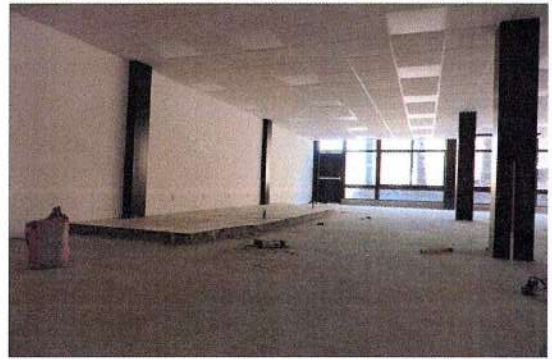
F128: Estrado de auditorio, colocación de cancelería, instalación de luminarias y plafón.

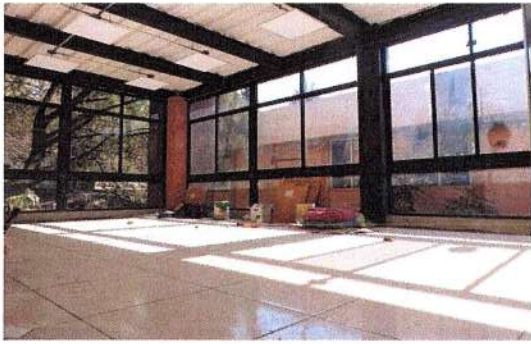
F129: Instalación de luminarias, colocación de cancelería y piso de loseta.

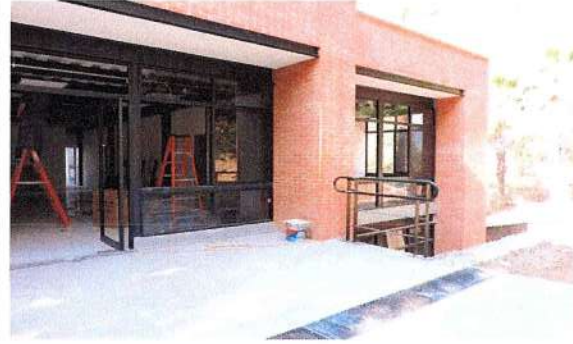
F130: Vestíbulo acceso principal (instalación de barandal).

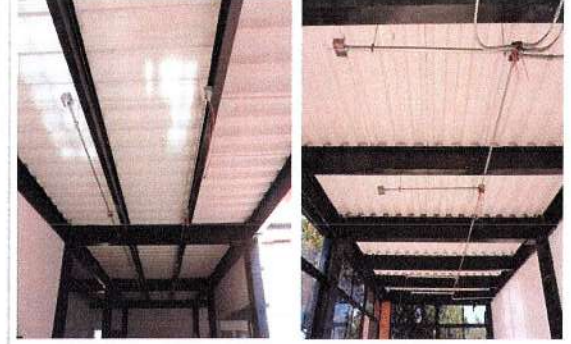
F131: Instalación eléctrica en salones.

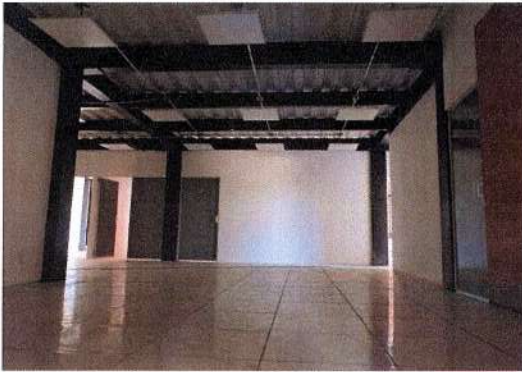
F132: Colocación de piso de loseta, luminarias, muros divisorios de tablarosa, aplicación de pintura blanca.

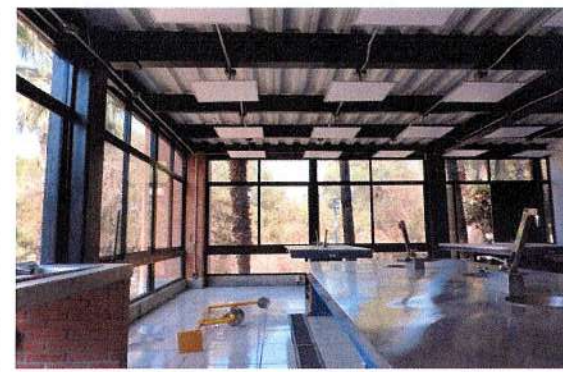
F133: Colocación de piso de loseta, luminarias, instalación de mesas de laboratorio y cancelería en color negro.

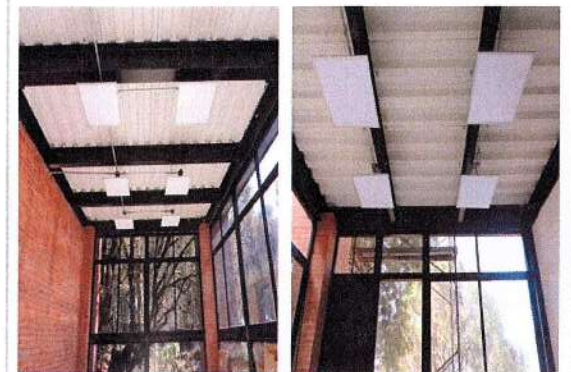
F134: Instalación de luminarias, en pasillos, área de laboratorios.

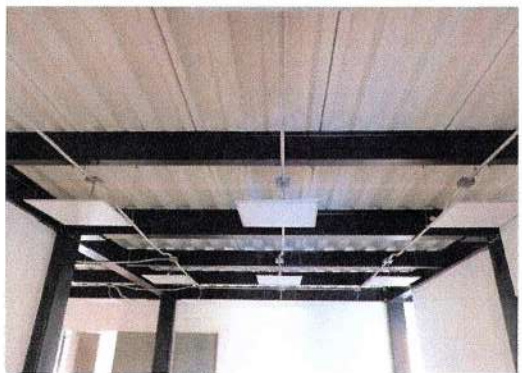
F135: Instalación de luminarias, en pasillos, área de laboratorios.

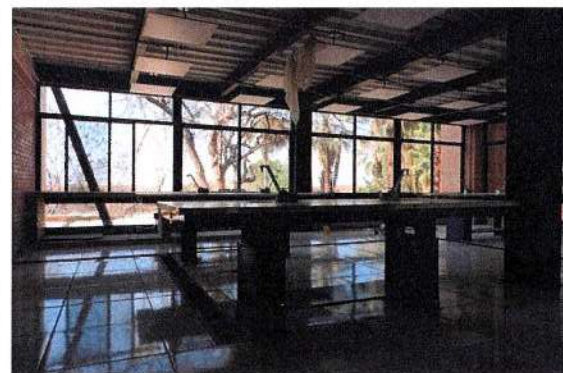
F136: Colocación de piso de loseta, luminarias, instalación de mesas de laboratorio y cancelería en color negro.

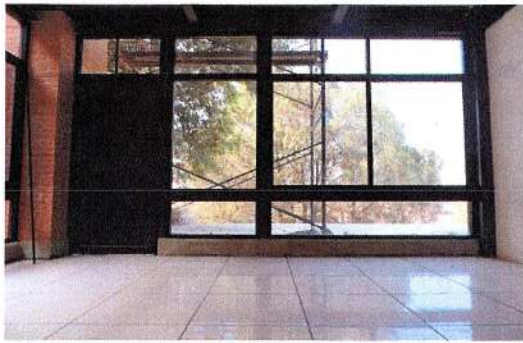
F138: Colocación de piso de loseta y cancelería en color negro.

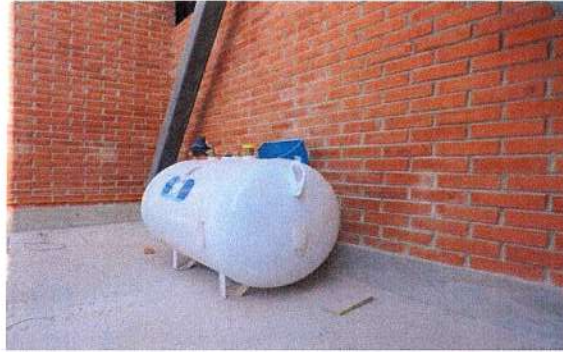
F139: Instalación de tubería de gas L.P.

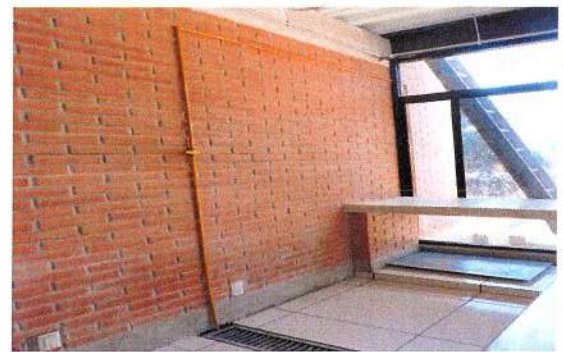
F140: Instalación de tubería de gas L.P.

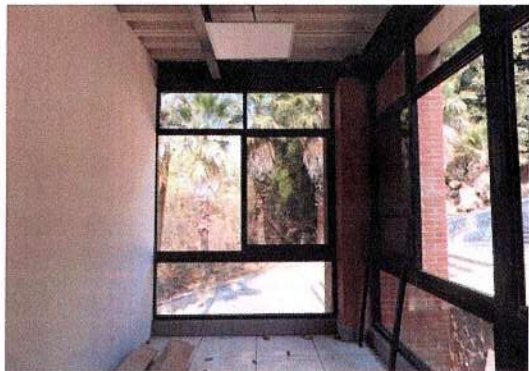
F141: Colocación de piso de loseta y cancelería en color negro.

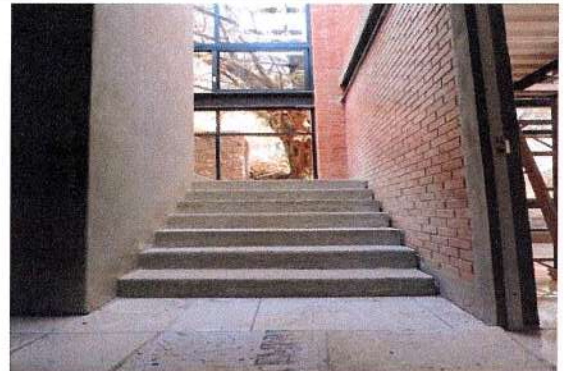
F142: Escalones con concreto hecho en obra acabado deslavado

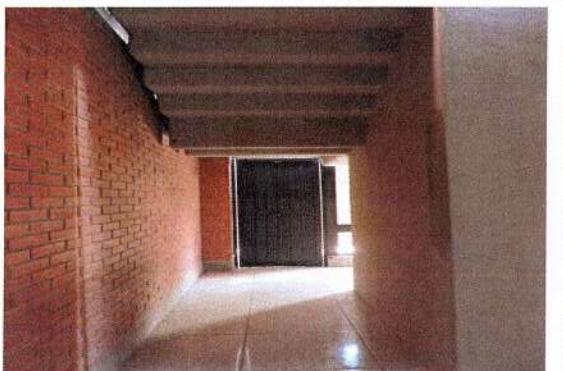
F143: Colocación de piso de loseta y puerta en color negro.

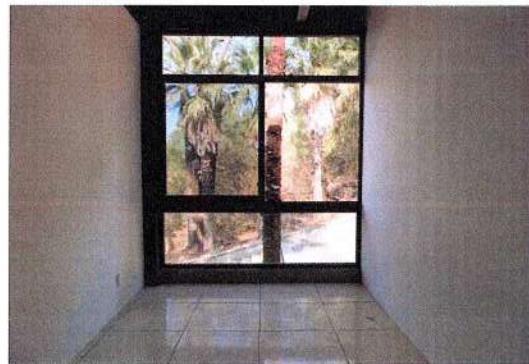
F144: Colocación de piso de loseta, marcos divisorios de tablaroca, aplicación de pintura y cancelería en color negro.

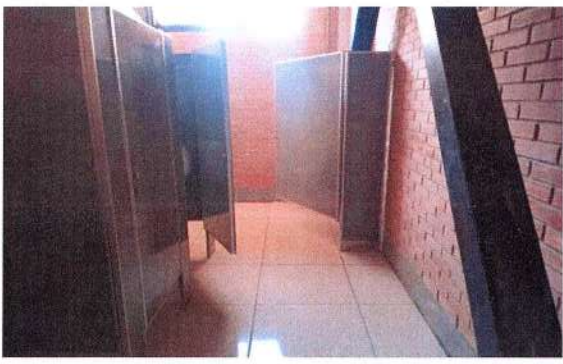
F145: Suministro y colocación de mamparas divisorias de sanitarios. Suministro y colocación de muebles de sanitarios (w.c., lavabos y mingitorios)

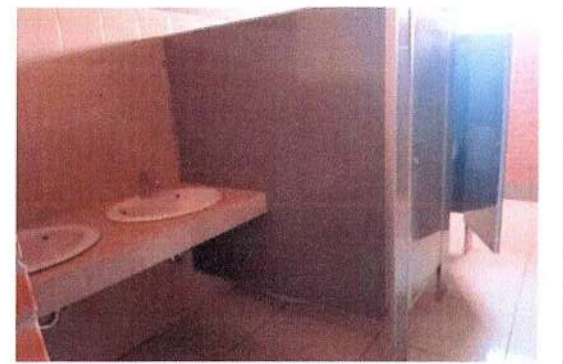
F146: Suministro y colocación de mamparas divisorias de sanitarios

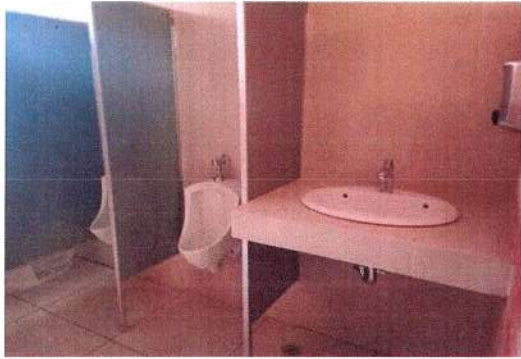
F147: Suministro y colocación de mamparas divisorias de sanitarios

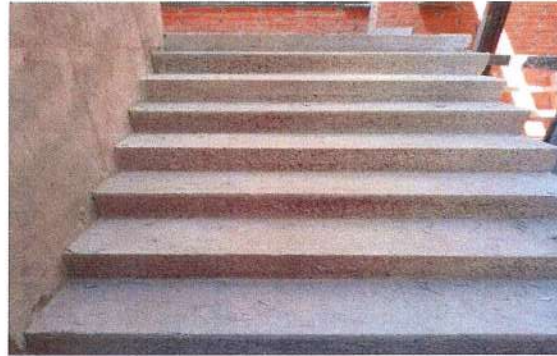
F148: Escalones con concreto hecho en obra acabado deslavadado

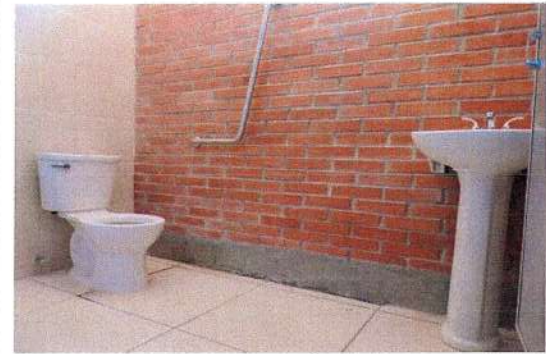
F149: Suministro y colocación de mamparas divisorias de sanitarios

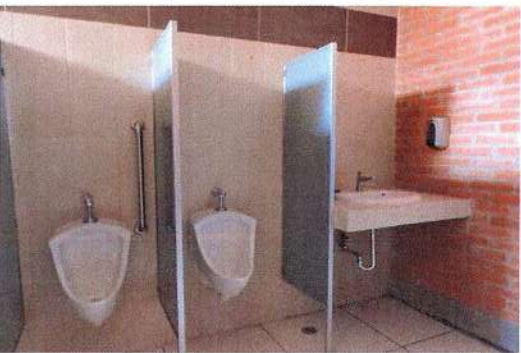
F150: Suministro y colocación de mamparas divisorias de sanitarios

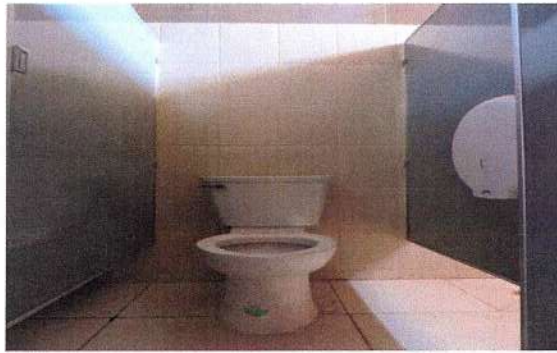
F151: Suministro y colocación de mamparas divisorias de sanitarios

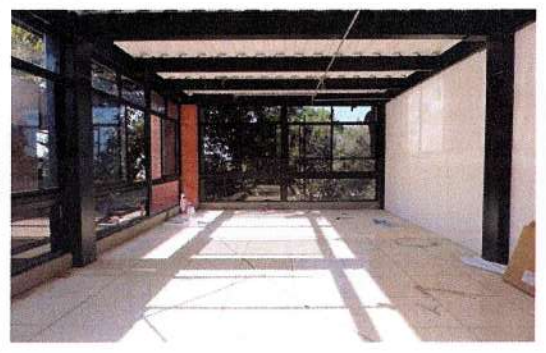
F152: Instalación de luminarias, colocación de cancelería y piso de loseta.

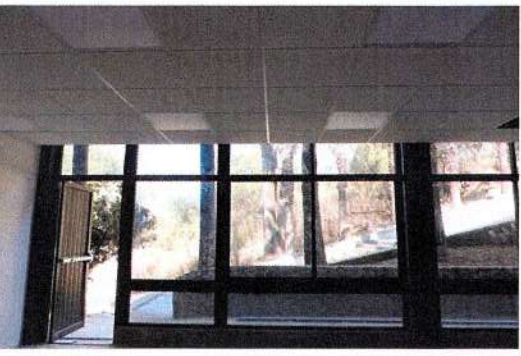
F153: Instalación de luminarias, plafón, colocación de cancelería en Auditorio.

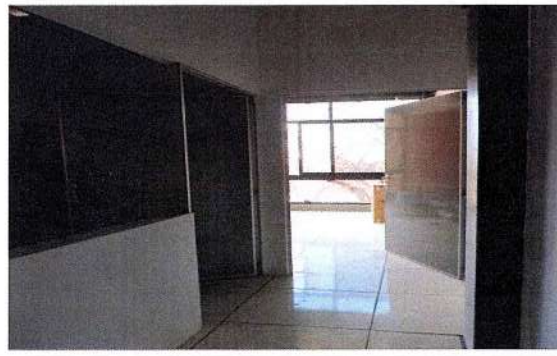
F154: Muros divisorios de tablaroca, colocación de piso de loseta, colocación de cancelería y puertas.

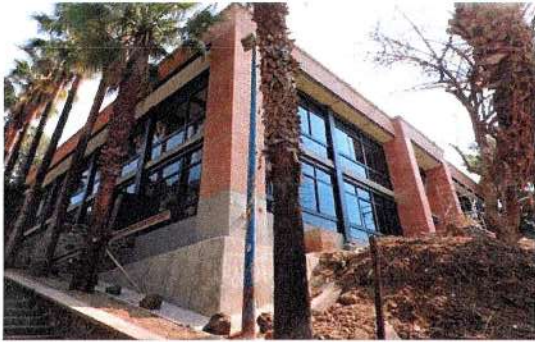
F156: Fachada lateral Edificio del Centro de Investigaciones Biológicas (CIB).

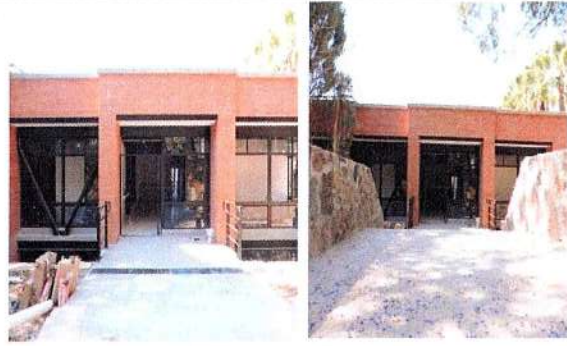
F157: Fachada principal Edificio del Centro de Investigaciones Biológicas (CIB), vestíbulo acceso principal con instalación de barandal.

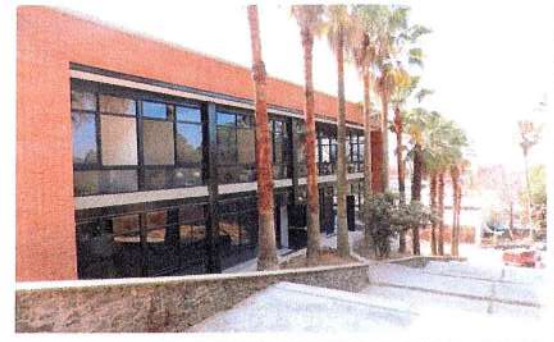
F158: Fachada lateral Edificio del Centro de Investigaciones Biológicas (CIB).

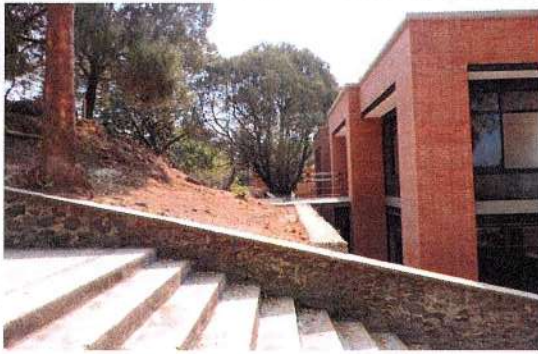
F159: Fachada principal Edificio del Centro de Investigaciones Biológicas (CIB), vestíbulo acceso principal con instalación de barandal.

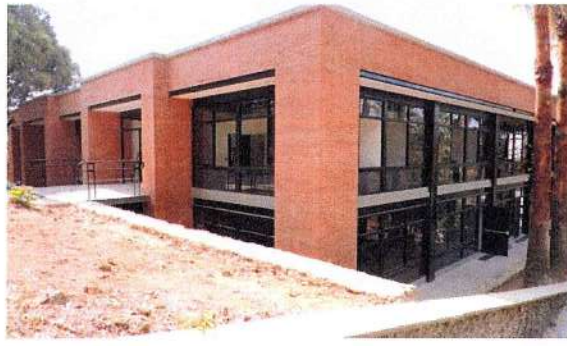
F160: Fachada lateral Edificio del Centro de Investigaciones Biológicas (CIB), vestíbulo acceso principal con instalación de barandal.

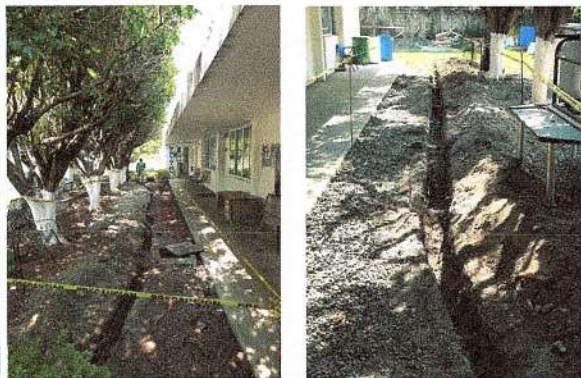
F6: Excavación para puesta a tierra de sistema fotovoltaico

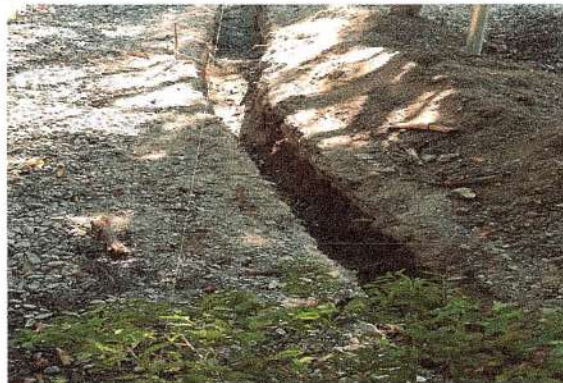
F7: Excavación para puesta a tierra de sistema fotovoltaico

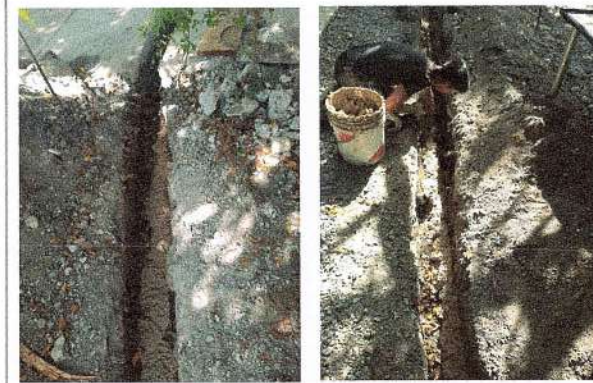
F8: Preparación de cepa con bentonita para sistema de puesta a tierra

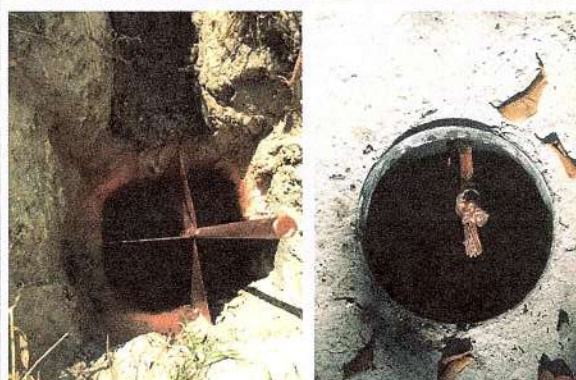
F10: Instalación de rehilete de cobre y elaboración de registro para medición de resistencia de sistema de puesta a tierra

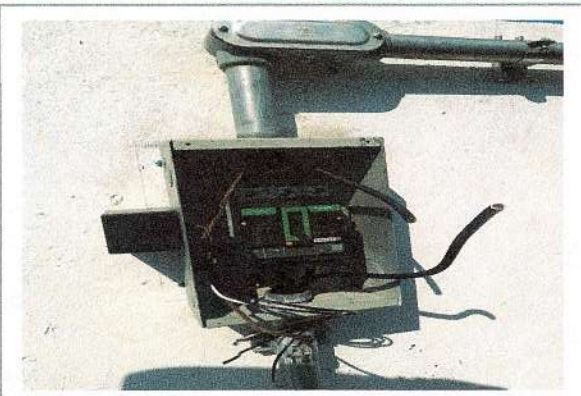
F12: Conexión y colocación de interruptor termomagnético y supresor de picos para sistema fotovoltaico

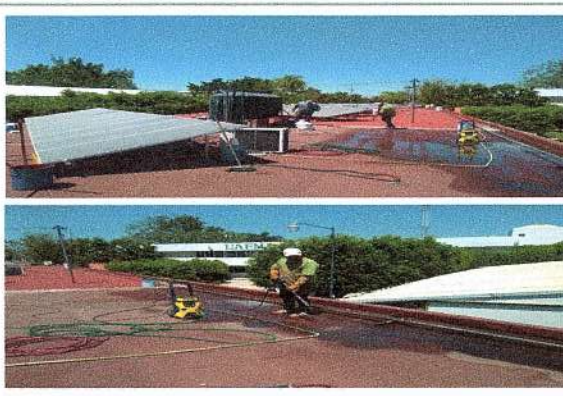
F13: Limpieza de superficie de impermeabilizante existente en losa de azotea de edificio B

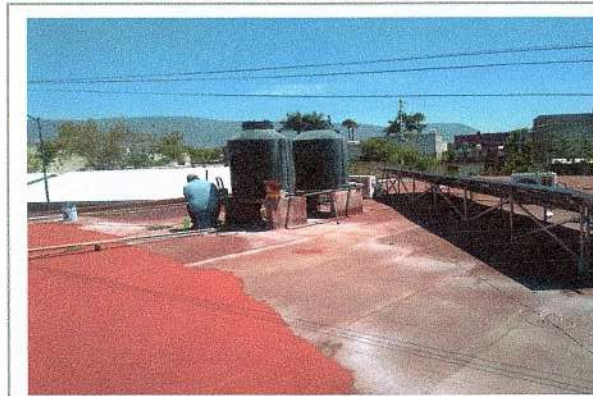
F14: Aplicación de impermeabilizante acrílico en losa de azotea de edificio B

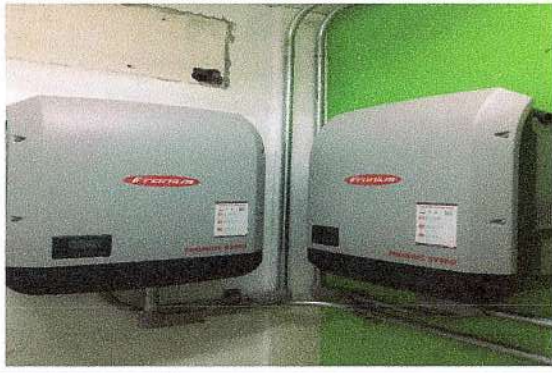
F15: Conexión y puesta en marcha de inversores de 10 kw para sistema fotovoltaico

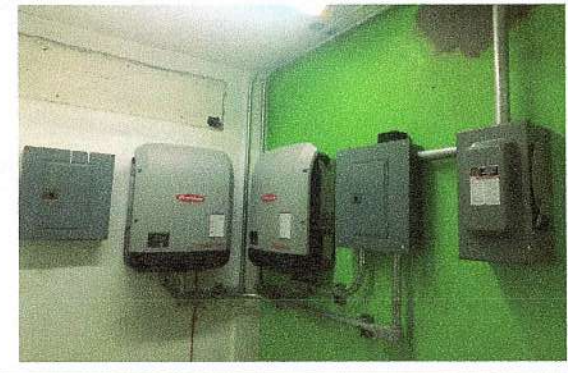
F17: Puesta en marcha de sistema fotovoltaico para pruebas de funcionamiento
