UNIVERSIDAD AUTÓNOMA DEL ESTADO DE MORELOS

REPORTE DESCRIPTIVO DEL INFORME DE AVANCE MENSUAL

REPORTE FOTOGRÁFICO DEL INFORME DE AVANCE MENSUAL

Construcción de la segunda etapa para la ampliación de laboratorios, cubículos de investigación y oficinas académicas para el Centro de Investigaciones Biológicas antes CEIB (etapa final)

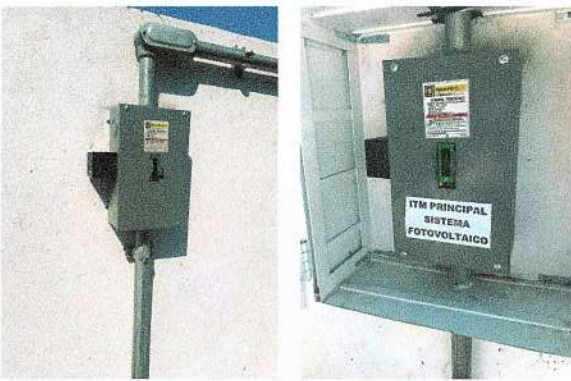
F18: Conexión y etiquetado de interruptor en caja moldeada de 3 polos por 100 amperes

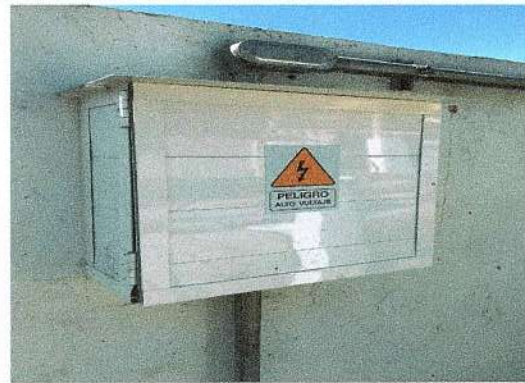
F19: Fabricación de nicho de aluminio para interruptor en caja moldeada de 3 polos por 100 amperes

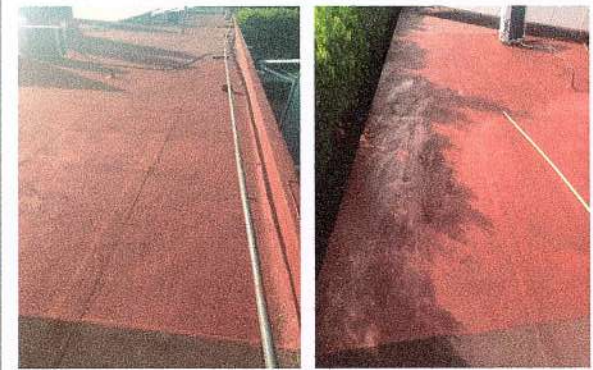
F20: Aplicación de impermeabilizante acrílico en losa de azotea de edificio B

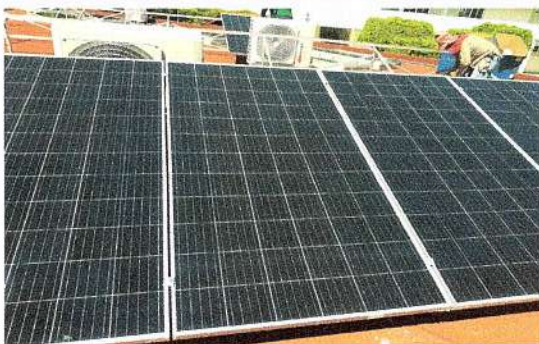
F21: Colocación de paneles solares

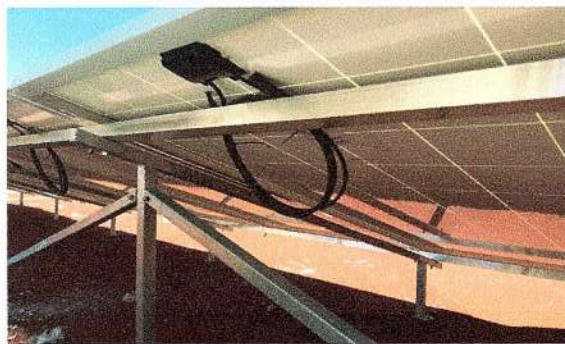
F22: Conexión de paneles solares

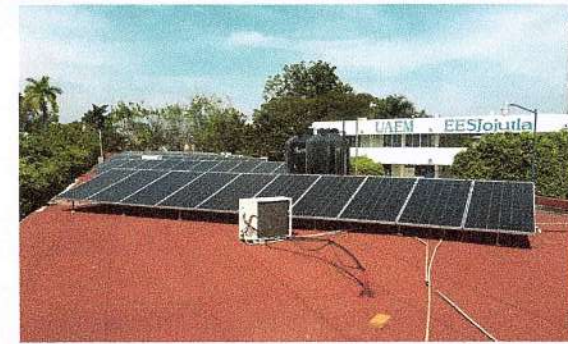
F23: Colocación de paneles solares

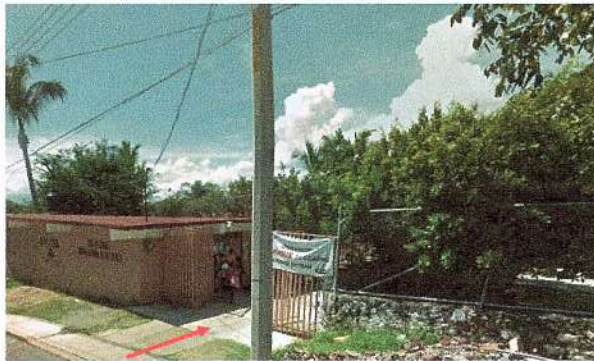
F1: Fachada principal E.E.S. Mazatepec

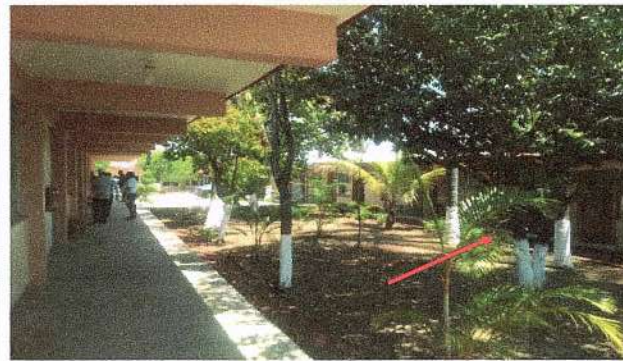
F2: Fachada Edificios Interiores de aulas donde se realizaron los trabajos.

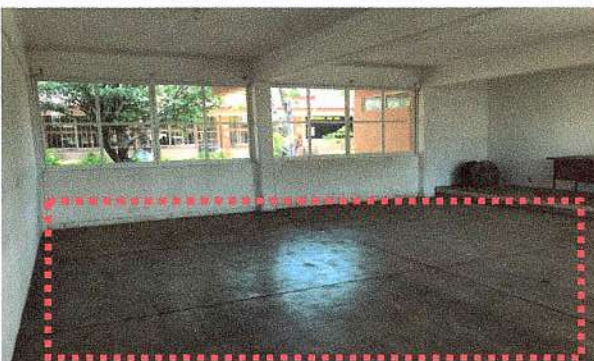
F3: Interior de Aula tipo - Se realizaron trabajos de colocación de loseta.

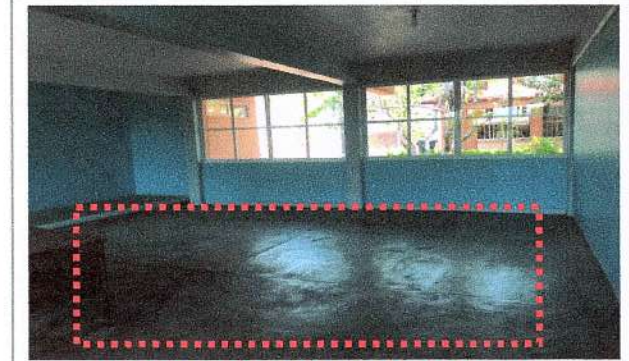
F5: Salón donde se colocará loseta.

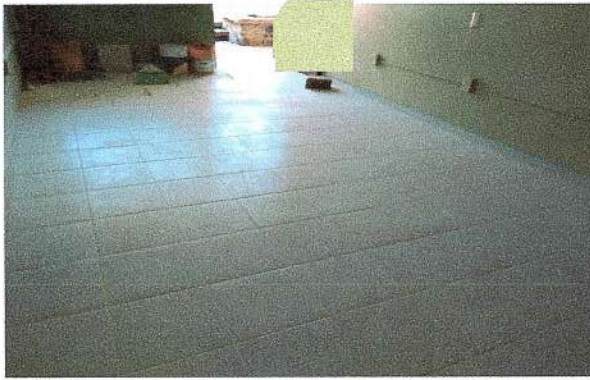
F6: Colocación de piso en sala de maestros.

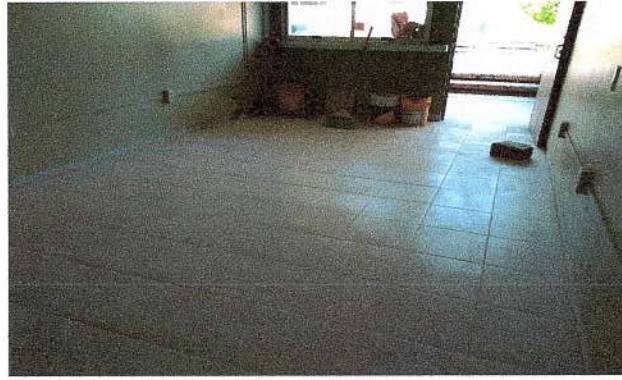
F7: Colocación de piso en sala de maestros.

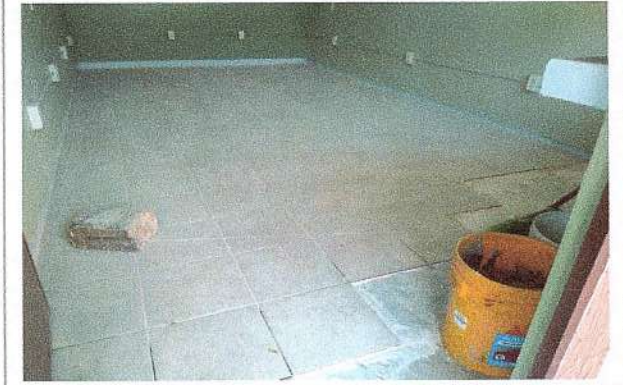
F8: Colocación de piso en sala de maestros.

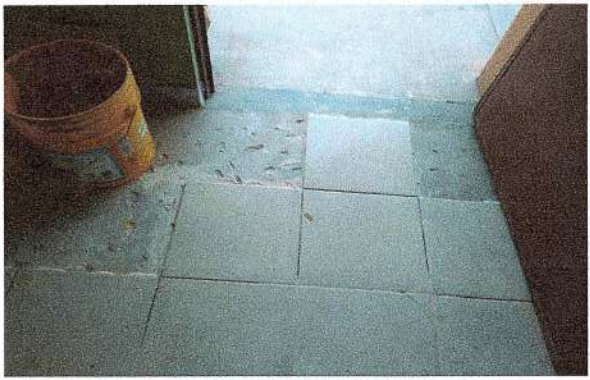
F9: Colocación de piso en sala de maestros.

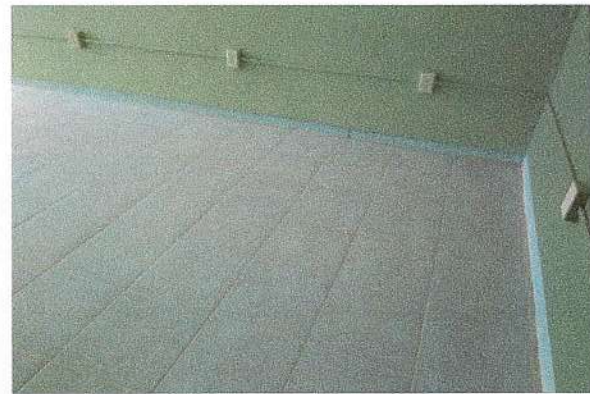
F10: Colocación de piso en sala de maestros.

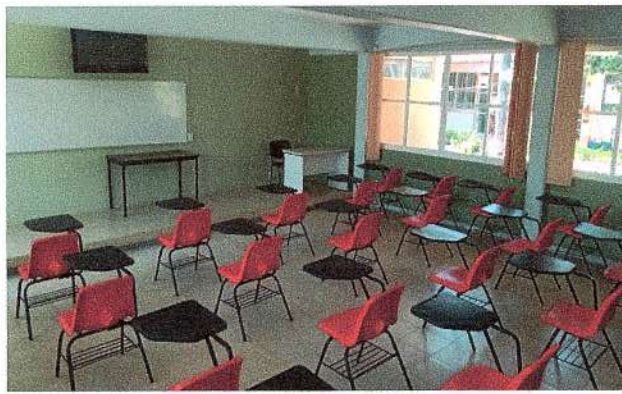
F11: Colocación de piso de loseta en salones.

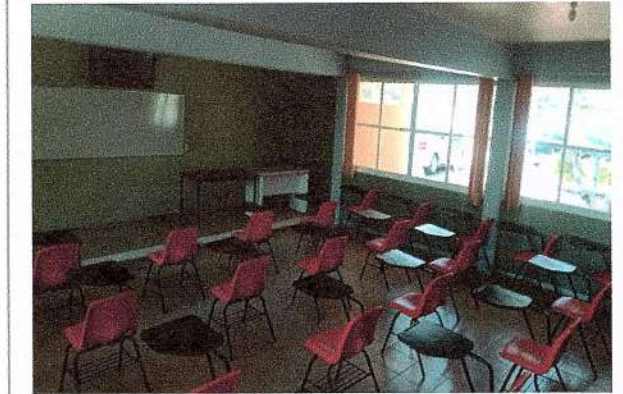
F12: Colocación de piso de loseta en salones.

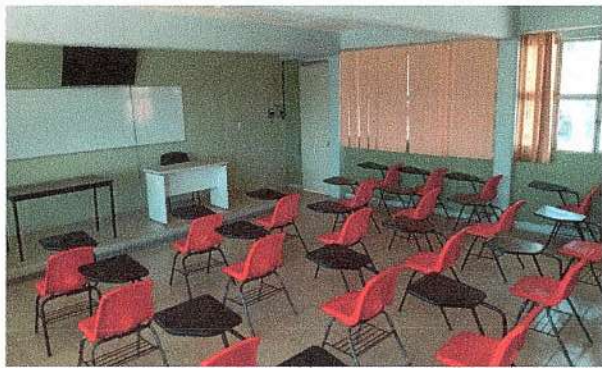
F13: Colocación de piso de loseta en salones.

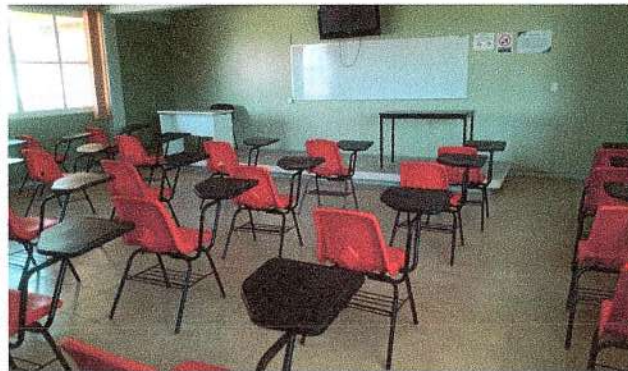
F14: Colocación de piso de loseta en salones.

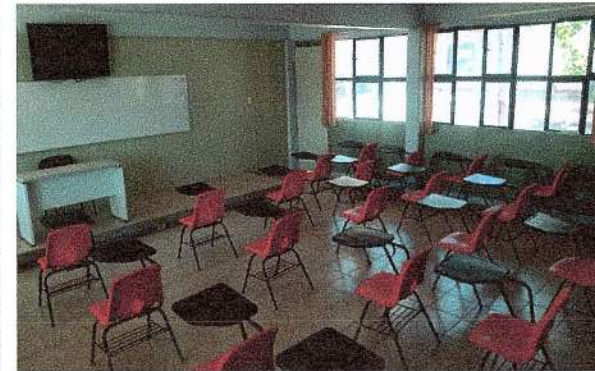
F15: Colocación de piso de loseta en salones.

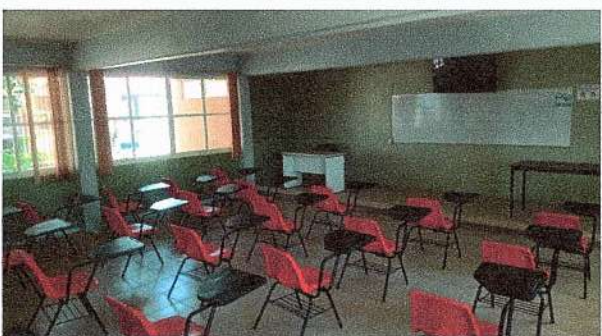
F16: Colocación de piso de loseta en salones.

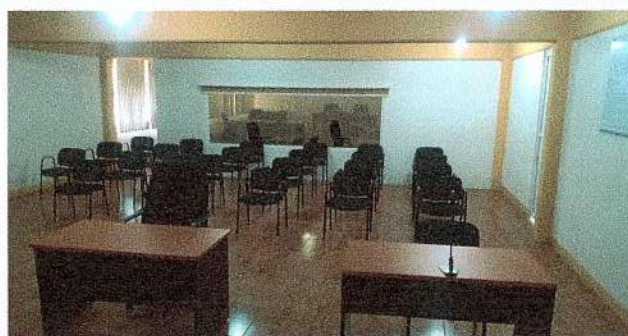
F17: Colocación de piso en sala de juicios orales.

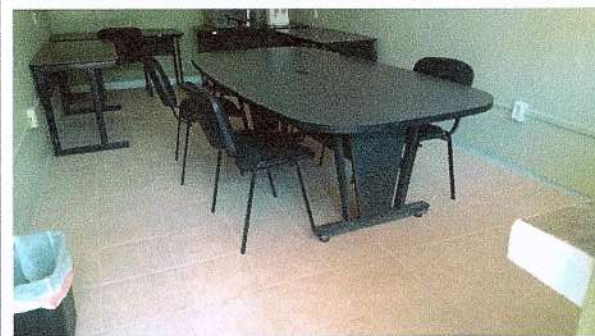
F18: Colocación de piso en sala de docentes.

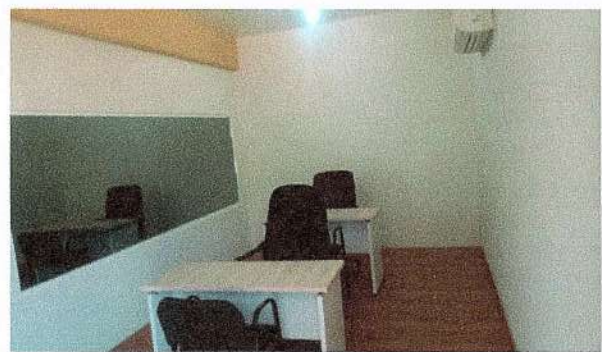
F19: Colocación de piso de loseta en salón 9 (Camara Geselle)

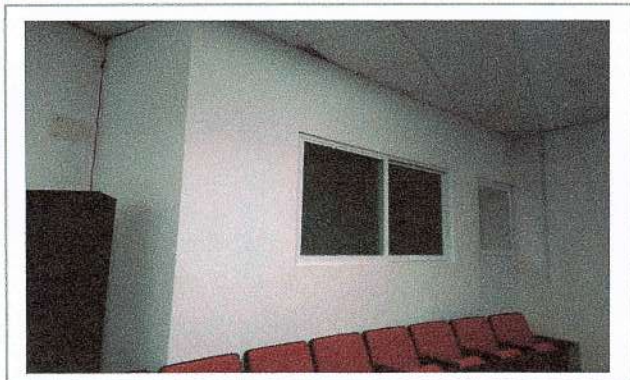
F9: Acabados en cuarto de audio (Colocación de puerta de aluminio, Aplicación de pintura, Colocación de ventana)

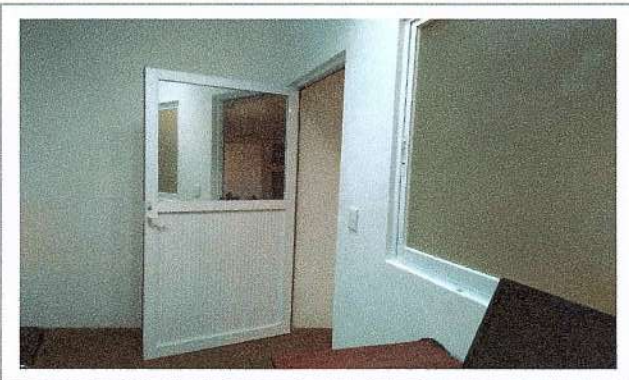
F10: Cancelería de aluminio y película en cristales en cuarto de audio

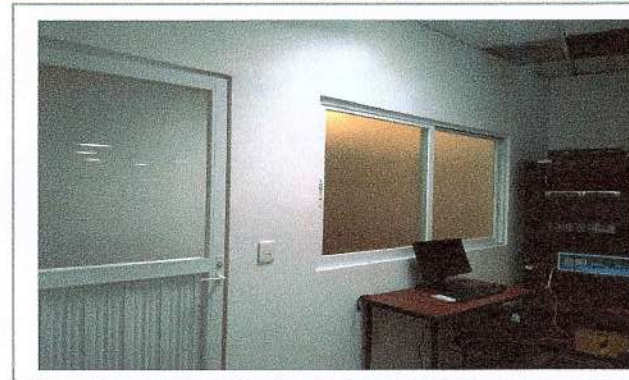
F11: Prueba de instalaciones eléctricas en cuarto de audio (apagador)

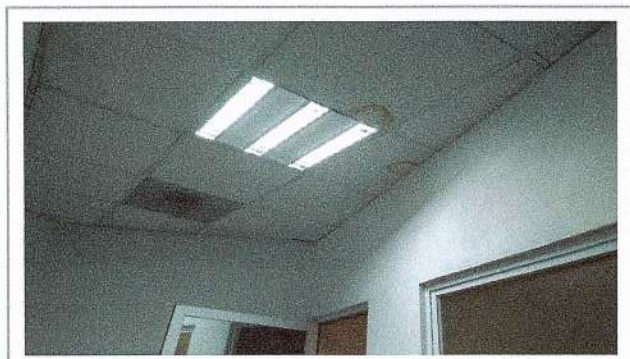
F12: Prueba de instalaciones eléctricas en cuarto de audio (lámpara)

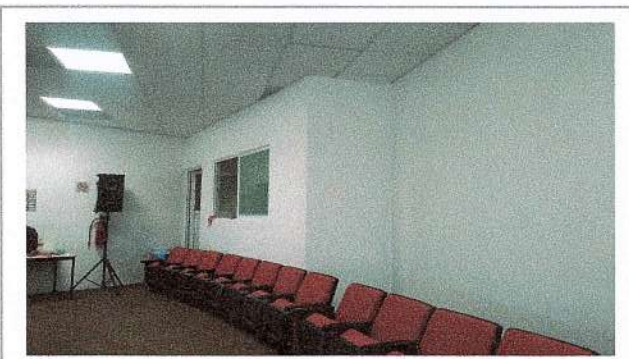
F13: Acabados en cuarto de audio (Colocación de puerta de aluminio, Aplicación de pintura, Colocación de ventana)

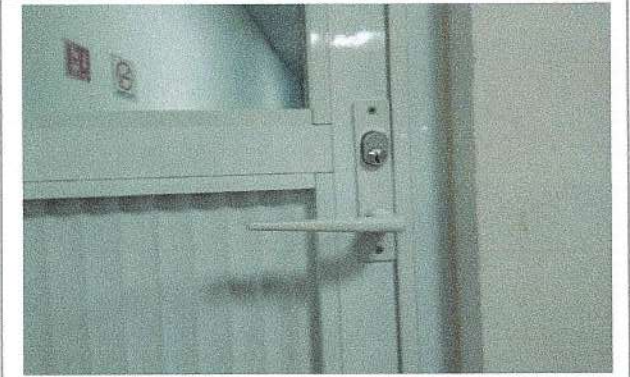
F17: Colocación de chapa en puerta de vestidores

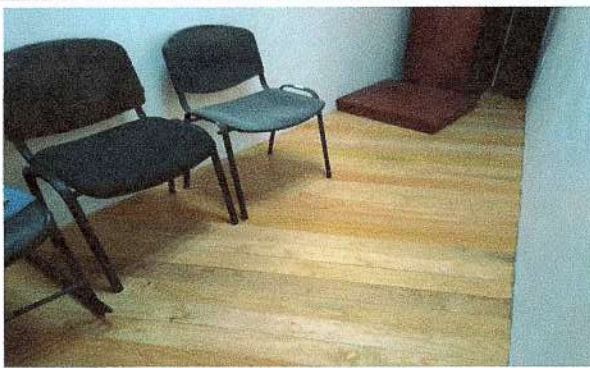
F18: Piso de duela en vestidores

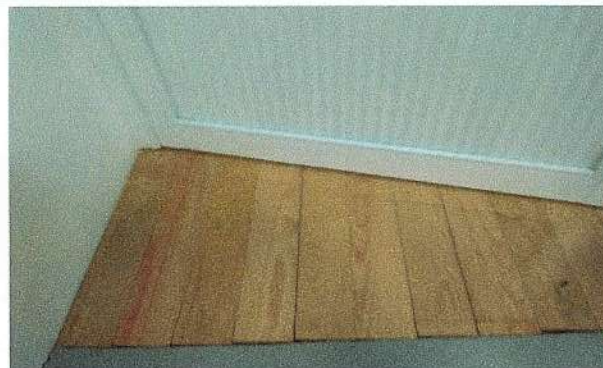
F19: Piso de duela en vestidores

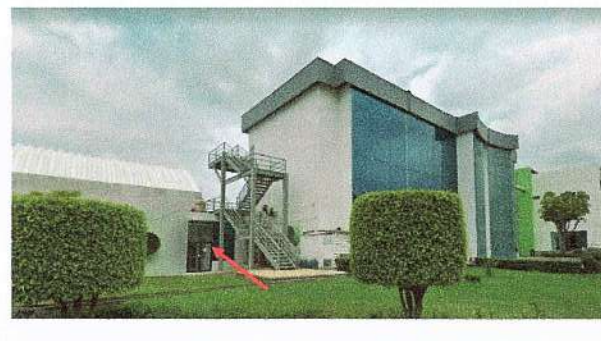
F2: Fachada lateral CIQ. Puerta de emergencia.

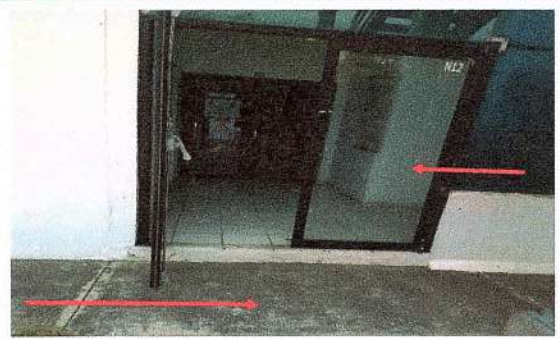
F3: Suministro y colocación de puerta de aluminio, barra antipánico y rampa de concreto

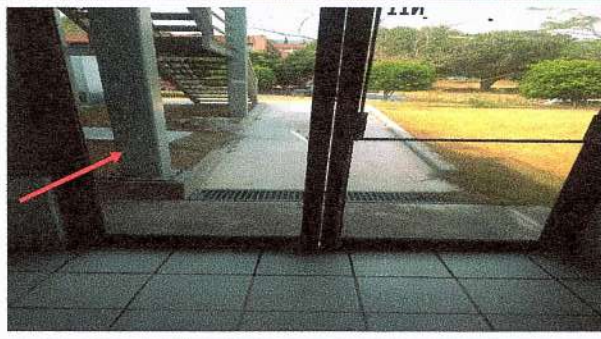
F4: Espacio interior hacia salida de emergencia

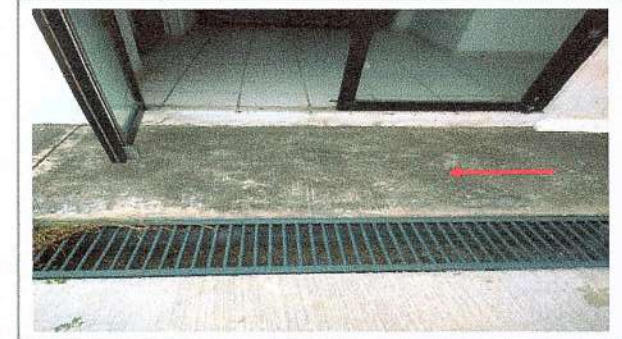
F5: Demolición de firme y construcción de rampa de concreto en salida de emergencia

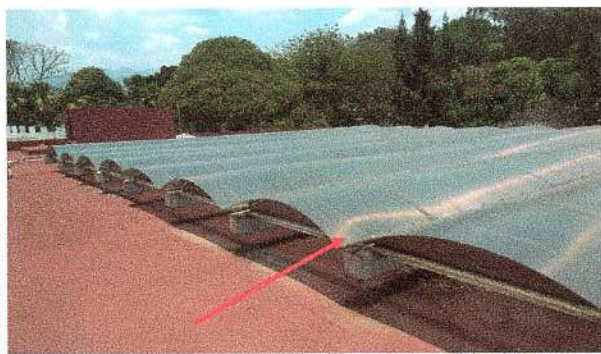
F3: Mantenimiento general correctivo a domo de policarbonato en losa de azotea de edificio del CINCCO.

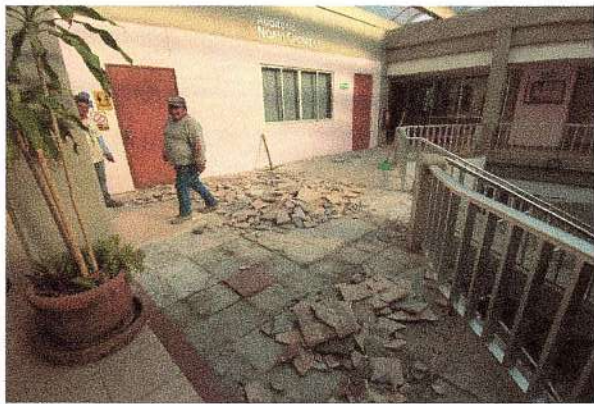
F11: Demolición de piso de granito existente en pasillo de acceso.

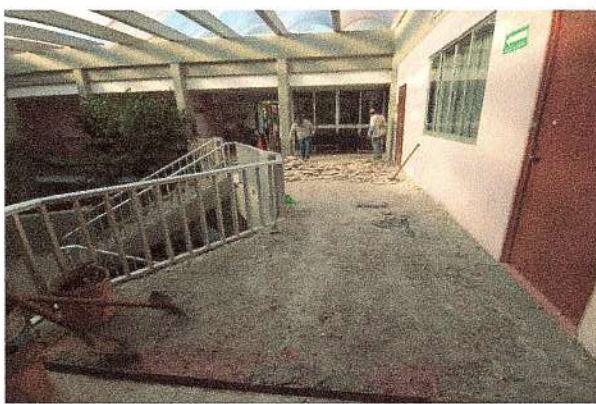
F12: Demolición de piso de granito existente en pasillo de acceso.

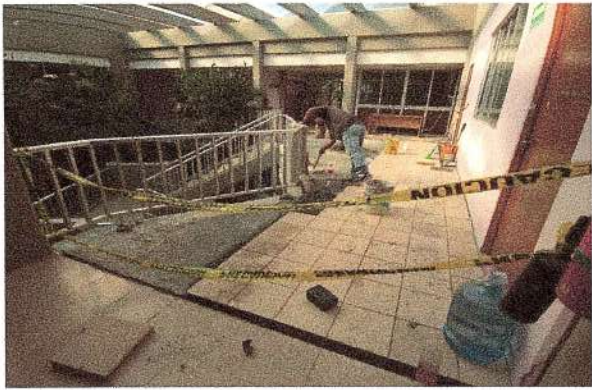
F14: Suministro y colocación de piso de granito en pasillo de acceso.

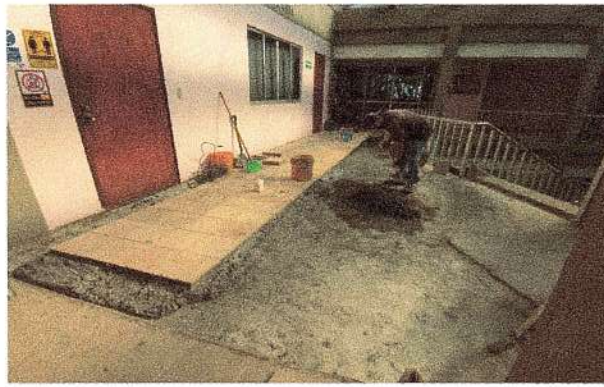
F15: Suministro y colocación de piso de granito en pasillo de acceso.

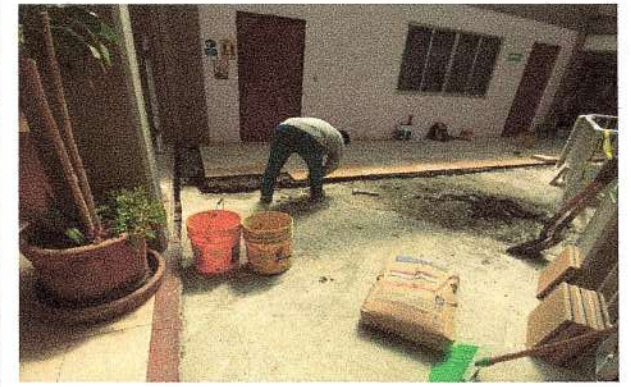
F16: Suministro y colocación de piso de granito en pasillo de acceso.

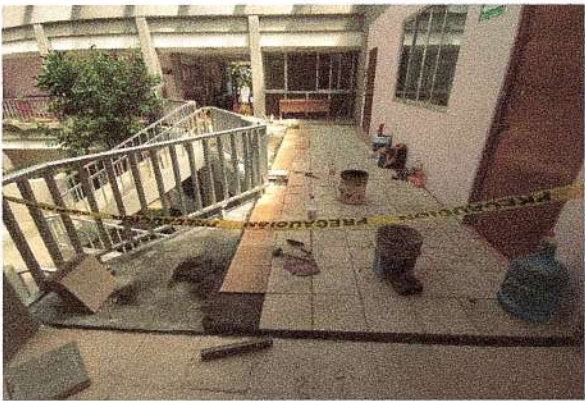
F17: Suministro y colocación de piso de granito en pasillo de acceso.

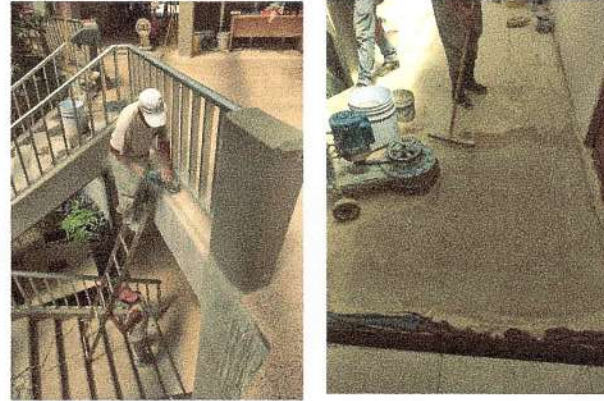
F18: Pulido de piso de granito en pasillo de acceso.

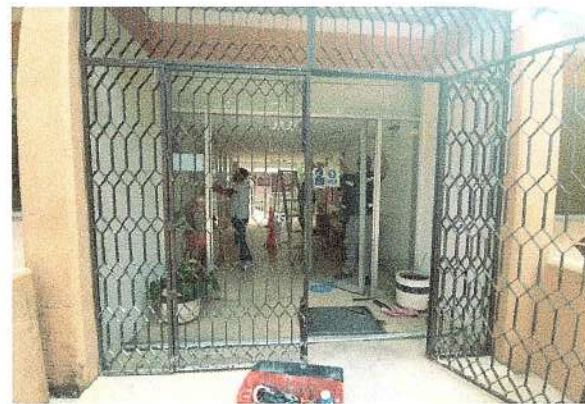
F20: Reparación de puerta de aluminio de acceso principal.

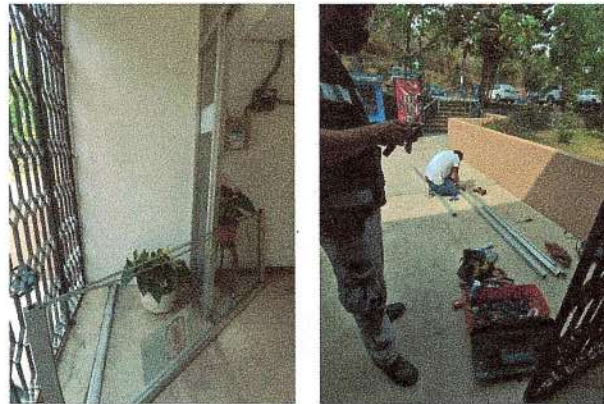
F21: Reparación de puerta de aluminio de acceso principal.

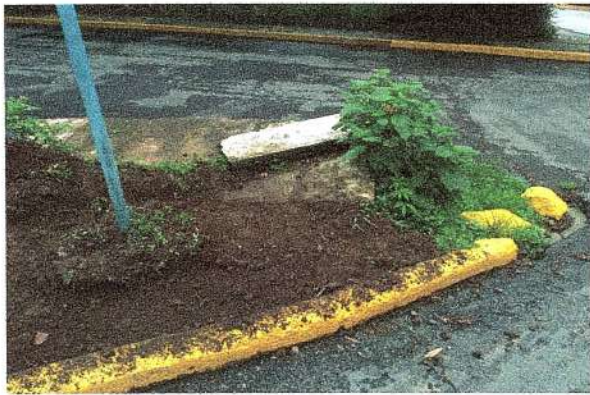
F23: Limpieza de terreno para habilitado de andador existente.

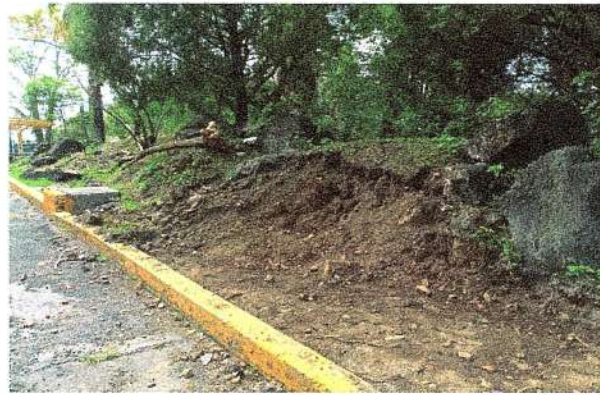
F24: Limpieza de terreno para habilitado de andador existente.

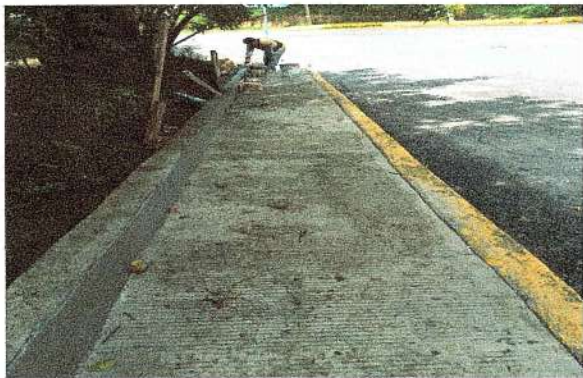
F26: Colado de guarnición y firme de banqueta de concreto hecho obra.

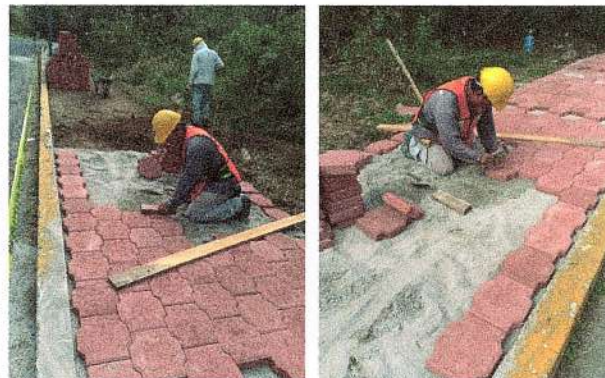
F27: Tendido de cama de arena y colocación de adoquero para andador.

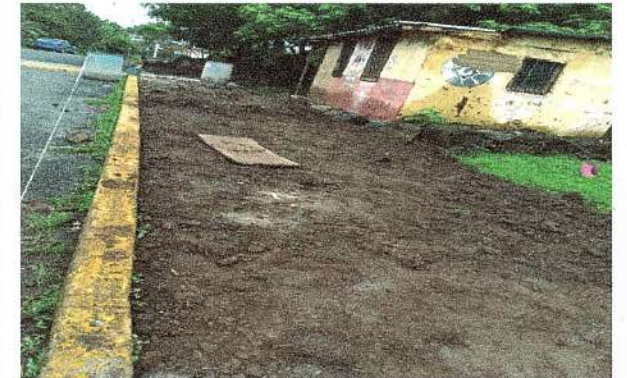
F28: Limpieza de terreno para habilitado de andador.

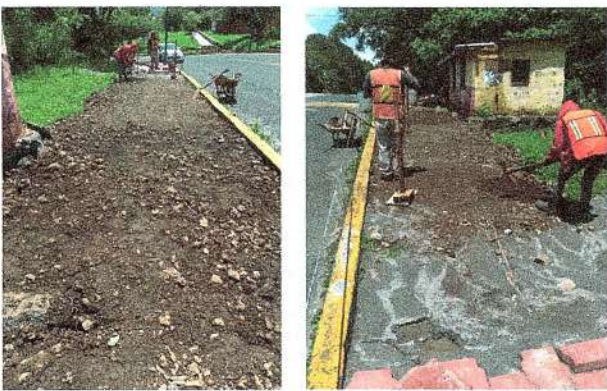
F29: Limpieza de terreno para habilitado de andador.

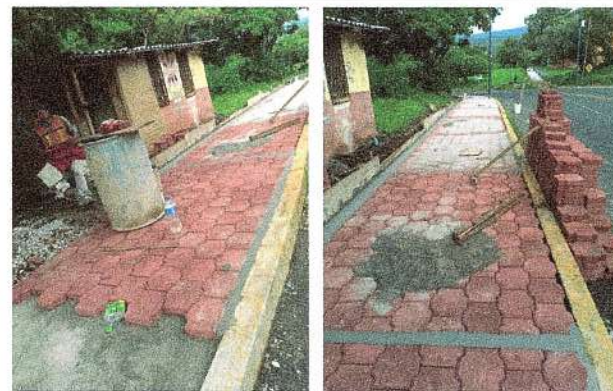
F30: Suministro y tendido de arena sobre adoqueros.

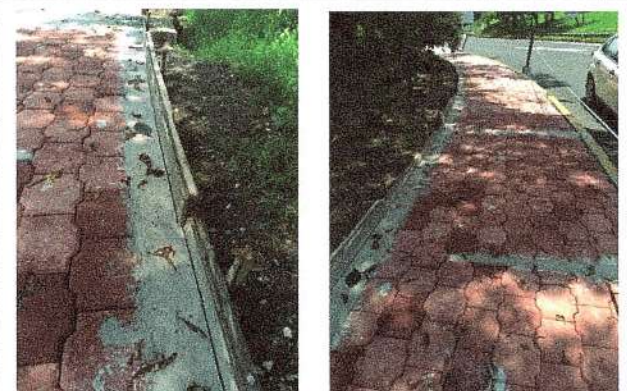
F31: Colado de cadena perimetral con concreto hecho en obra.

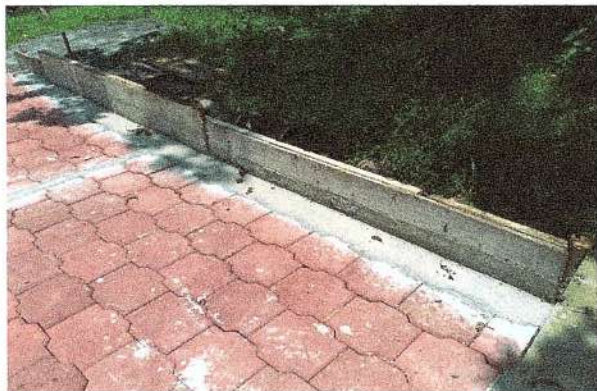
F32: Colado de cadena perimetral con concreto hecho en obra.

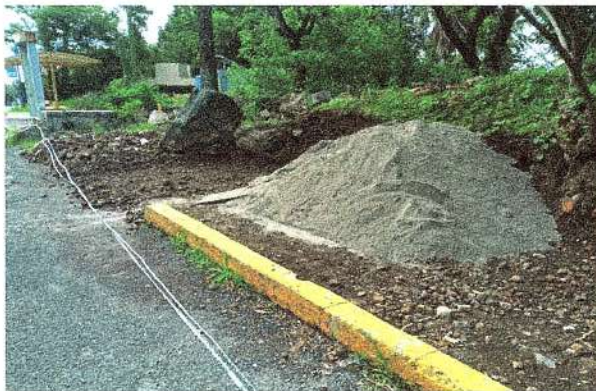
F33: Suministro de arena en área de andador.

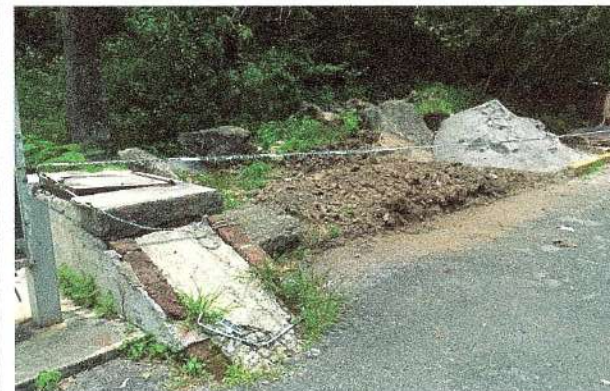
F34: Suministro de arena en área de andador.

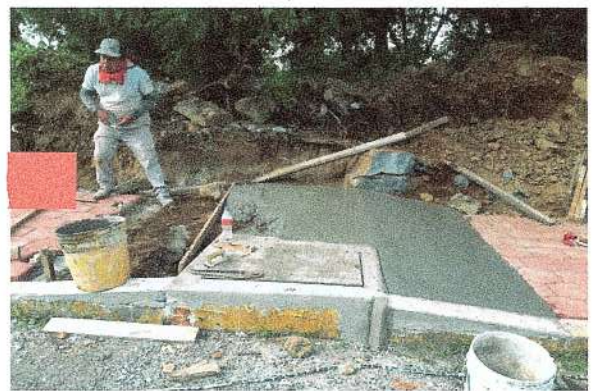
F38: Colado de rampa con concreto hecho en obra.

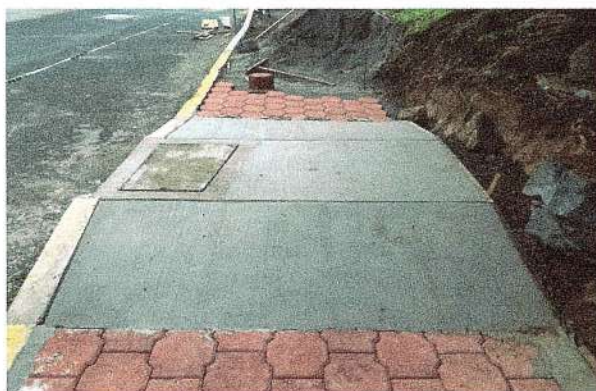
F39: Colado de rampa con concreto hecho en obra.

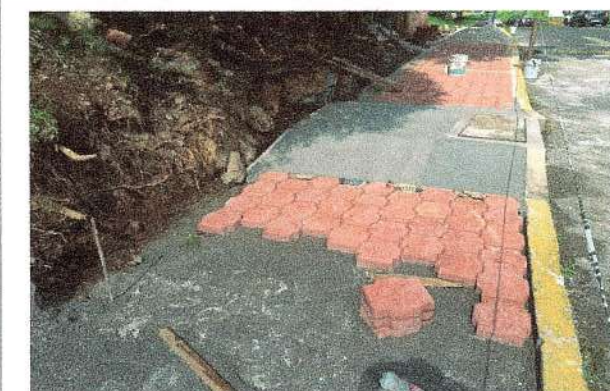
F40: Tendido de cama de arena y colocación de adoceto para andador.

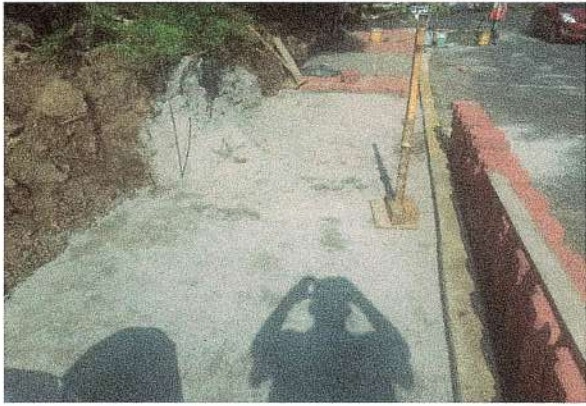
F41: Tendido de cama de arena y colocación de adocreto para andador.

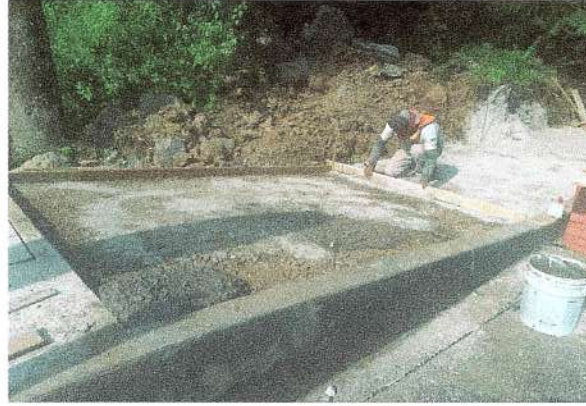
F42: Habilitado de cimbra para colado de rampa.

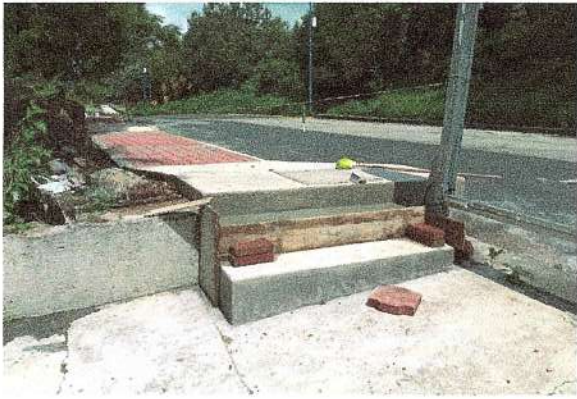
F44: Colado de escalones con concreto hecho en obra.

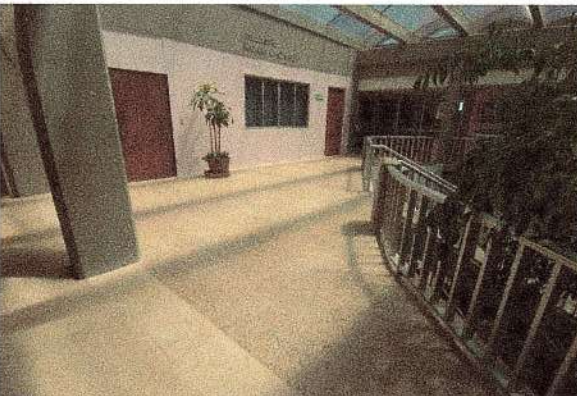
F47: Suministro y colocación de piso de loseta en pasillo de acceso.

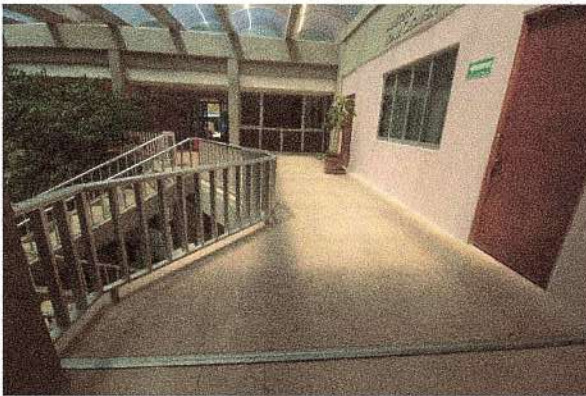
F48: Suministro y colocación de piso de loseta en pasillo de acceso.

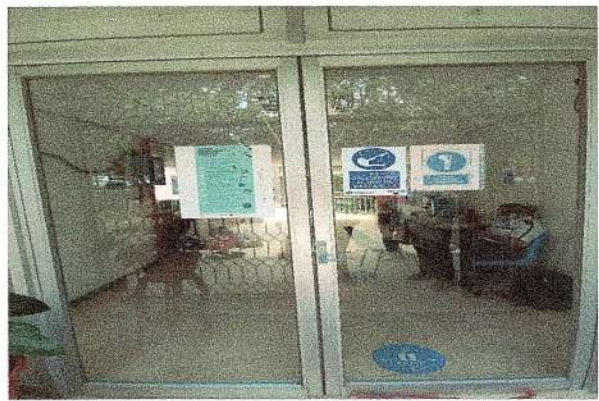
F50: Reparación de puerta de aluminio de acceso principal (cambio de chapa).

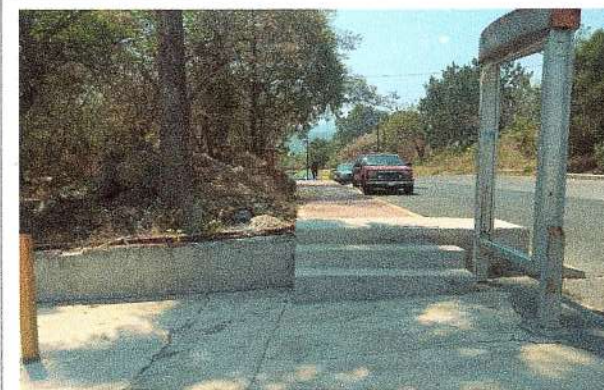
F52: Escalones con concreto hecho en obra.

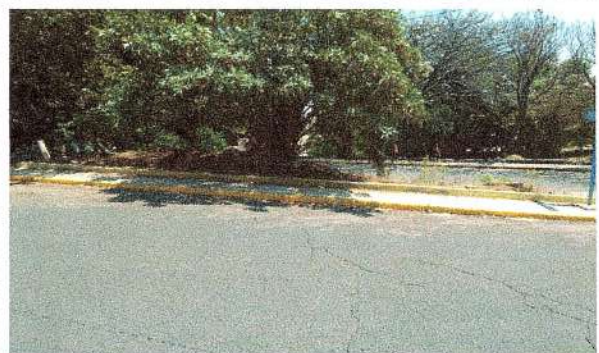
F56: Firme de banqueta de concreto hecho obra.

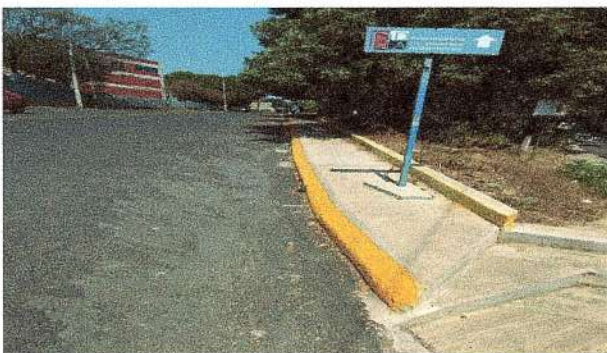
F57: Firme de banqueta de concreto hecho obra.

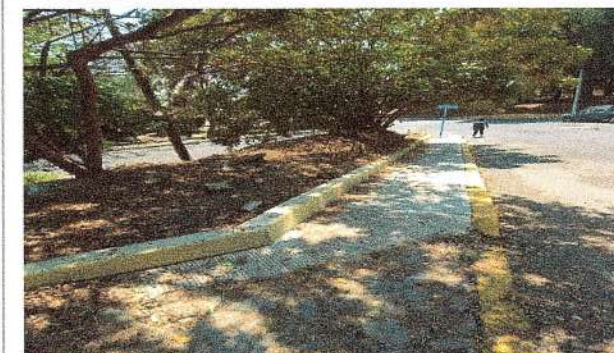
F58: Firme de banqueta de concreto hecho obra.

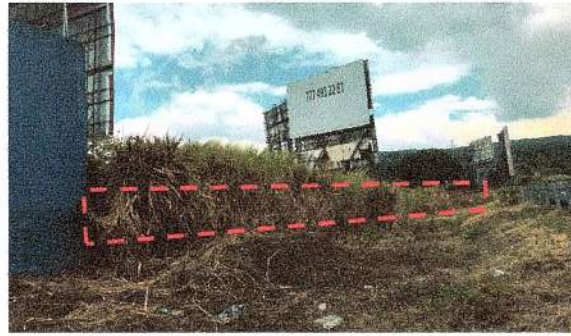
F2: Fachada Este, Mantenimiento en cerca perimetral con Autopista México-Cuernavaca.

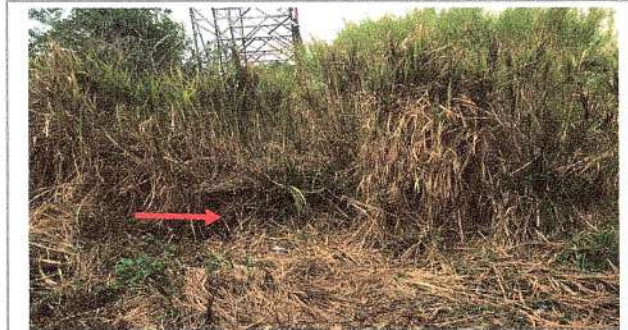
F5: En área perimetral se construirá salida pluvial hacia canal ya existente exterior.

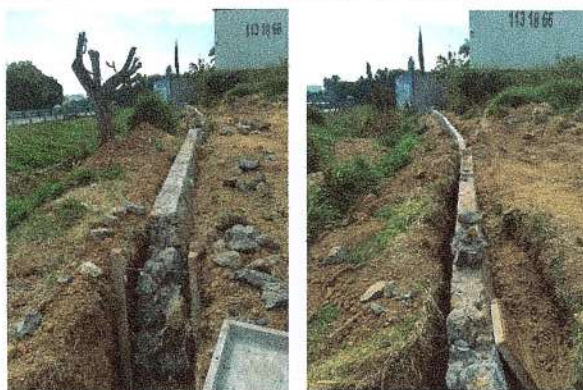
F8: Construcción de rodapie de mampostería

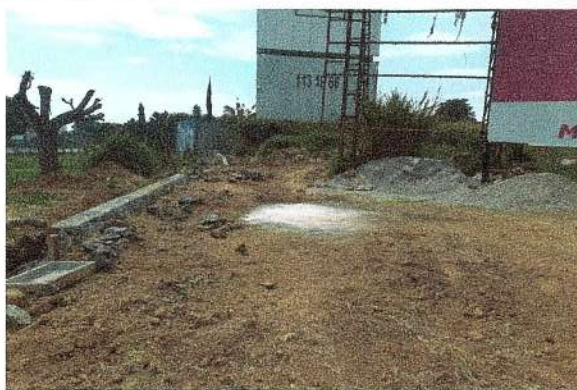
F9: Construcción de rodapie de mampostería

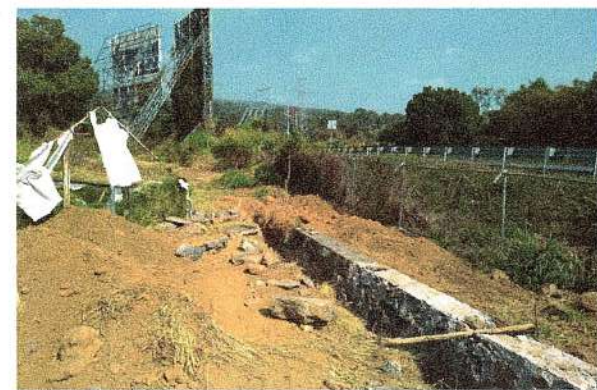
F10: Construcción de rodapie de mampostería

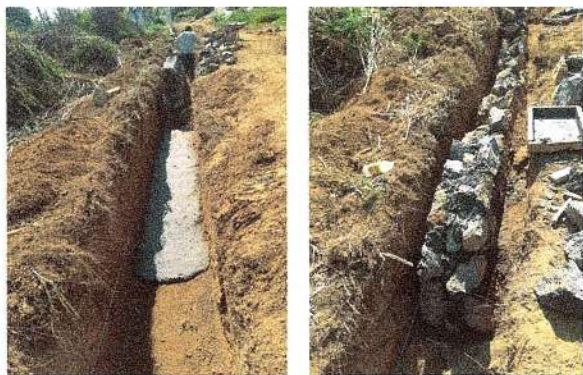
F11: Plantilla de concreto hecho en obra y rodapie de mampostería

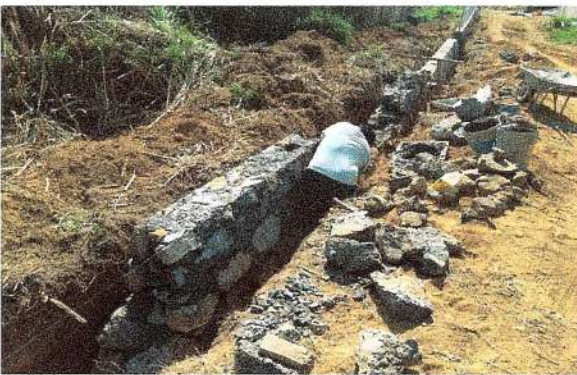
F12: Construcción de rodapie de mampostería

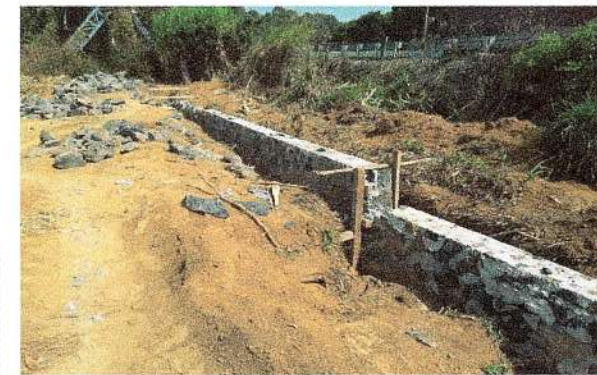
F13: Construcción de rodapie de mampostería

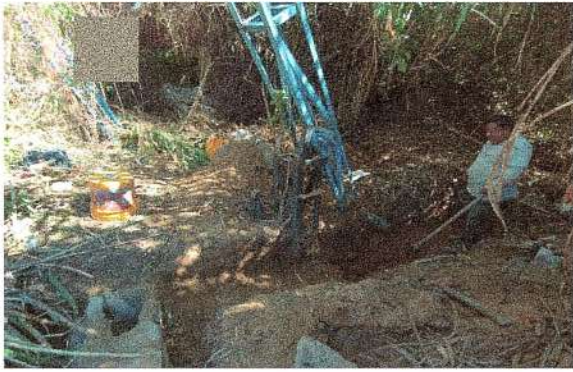
F14: Excavación de terreno

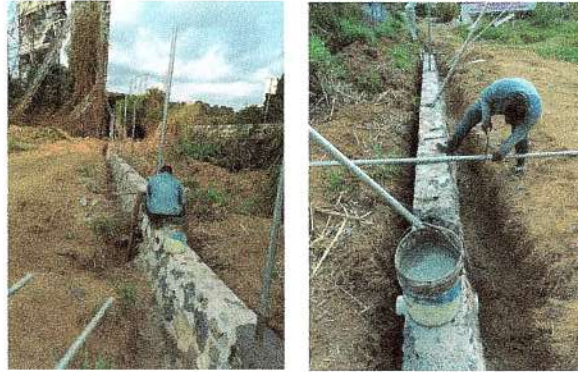
F15: Suministro y colocación de postes galvanizados para cerca de malla tipo ciclónica

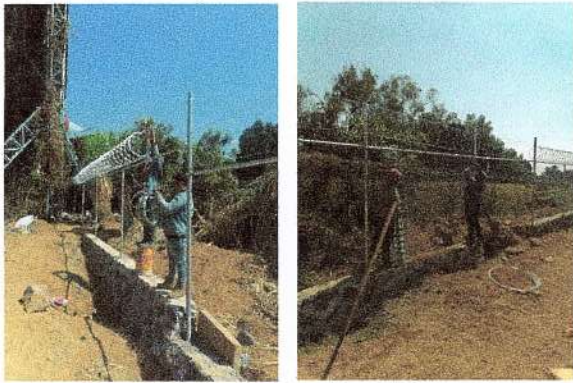
F17: Suministro y colocación de cerca de navajas (concertina)

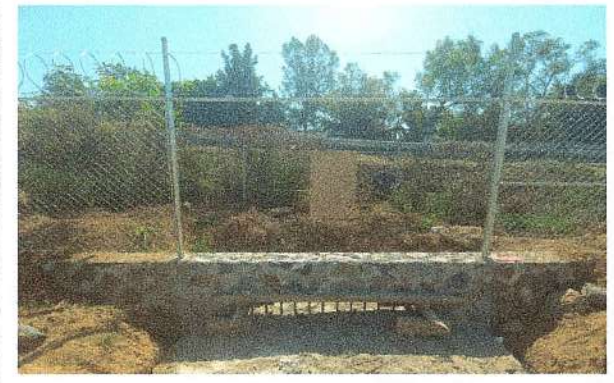
F19: Suministro y colocación de malla tipo ciclónica, cerca de navajas y bora de tormentas

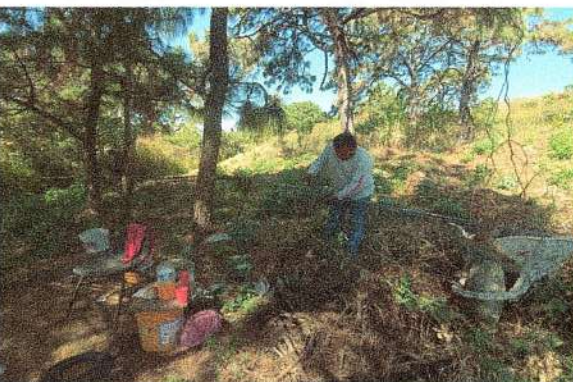
F20: Habilitado de acero para cadena perimetral

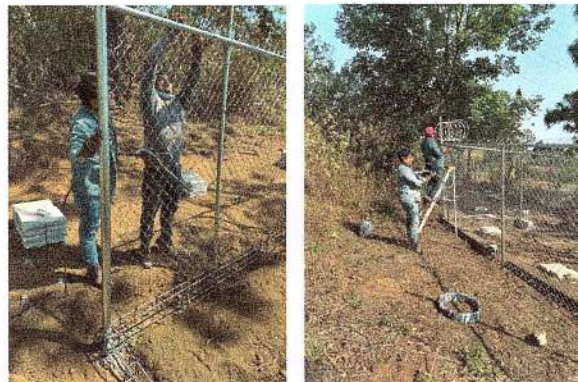
F21: Colocación de acero de cadena, suministro y colocación de malla tipo ciclónica y cerca de navajas (concertina)

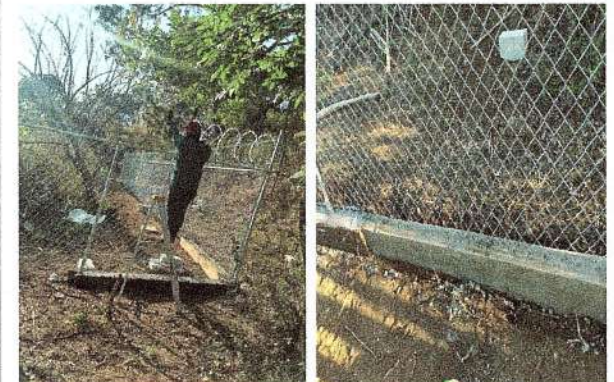
F22: Colado de cadena con concreto hecho en obra, suministro y colocación de malla tipo ciclónica y cerca de navajas

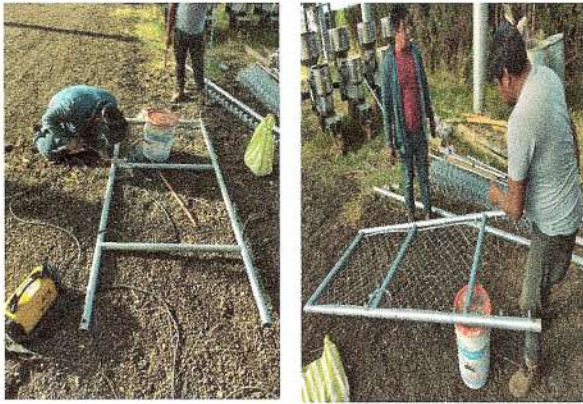
F23: Elaboración de puerta de acceso a apiario con tubo galvanizado y malla ciclónica

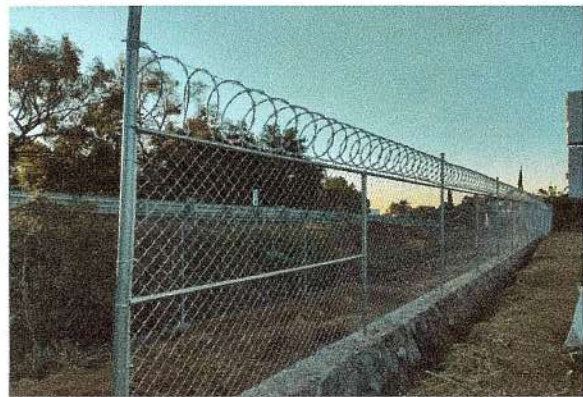
F25: Suministro y colocación de malla tipo ciclónica y cerca de navajas

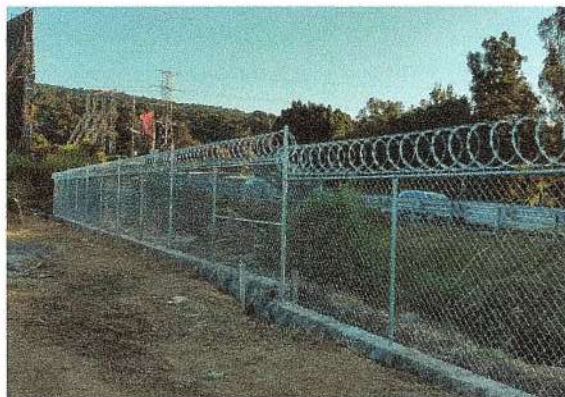
F26: Suministro y colocación de malla tipo ciclónica y cerca de navajas

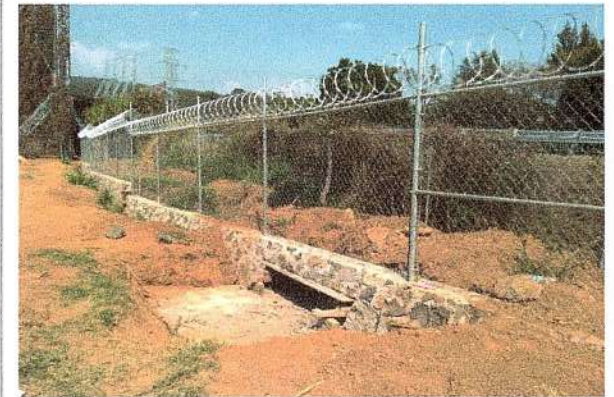
F27: Suministro y colocación de malla tipo ciclónica, cerca de navajas y boca de tormentas

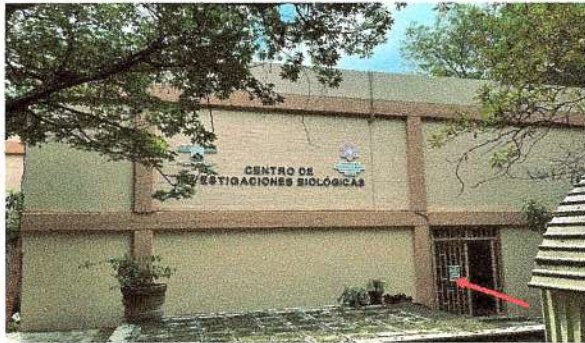
F1: Fachada principal del CIB.

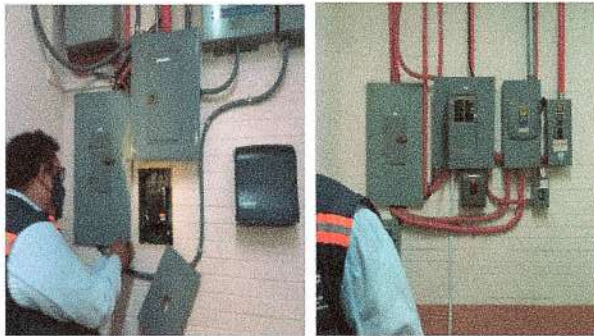
F3: Mantenimiento a red eléctrica considerando tableros principales y secundarios.

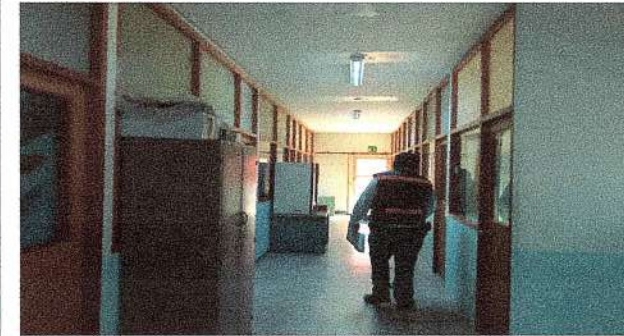
F4: Mantenimiento a red eléctrica: Incluyendo colocación de luminarias y separación de circuitos

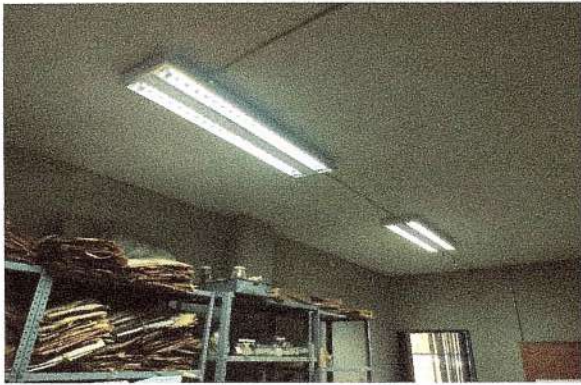
F8: Colocación de luminarias en cubículos

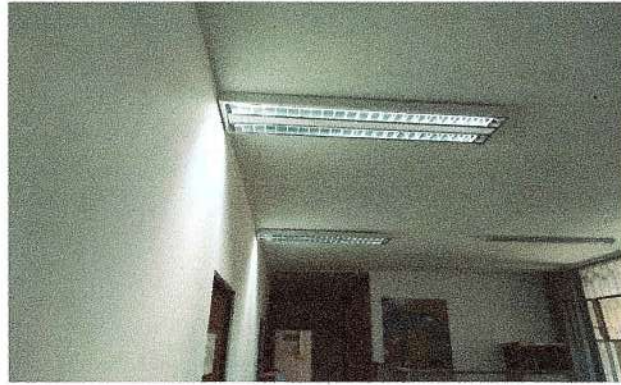
F9: Colocación de luminarias en cubículos

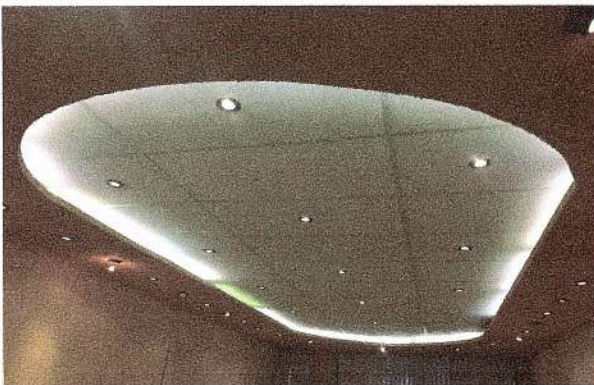
F11: Reemplazo de focos fundidos en auditorio
