UNIVERSIDAD AUTÓNOMA DEL ESTADO DE MORELOS

REPORTE DESCRIPTIVO DEL INFORME DE AVANCE MENSUAL

REPORTE FOTOGRÁFICO DEL INFORME DE AVANCE MENSUAL

Construcción de la segunda etapa para la ampliación de laboratorios, cubículos de investigación y oficinas académicas para el Centro de Investigaciones Biológicas antes CEIB (etapa final)

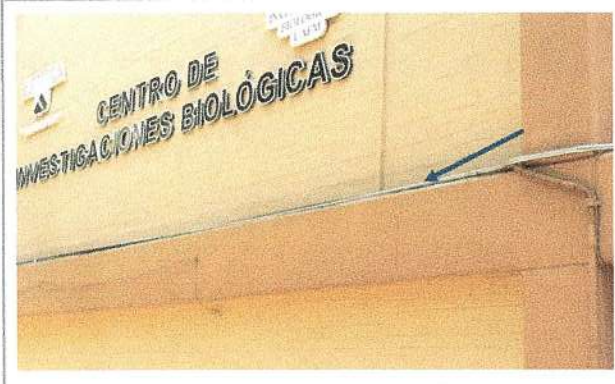
F14: Alimentación eléctrica para bombas de agua

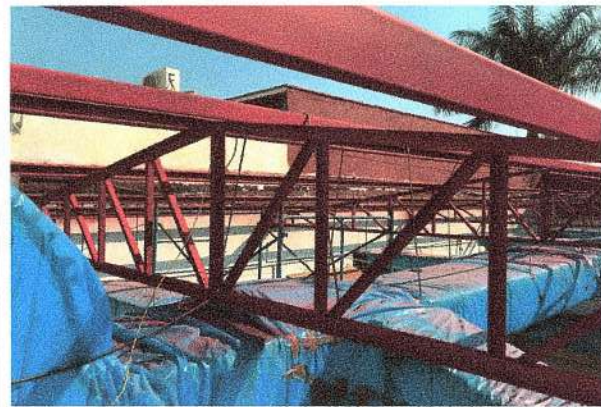
F9: Aplicación de pintura de esmalte en estructura existente.

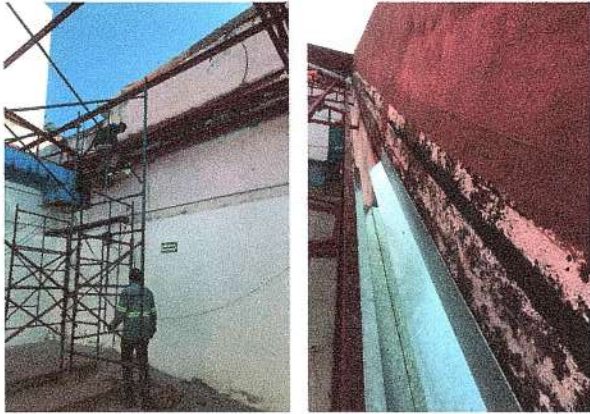
F15: Suministro y colocación de canal lateral

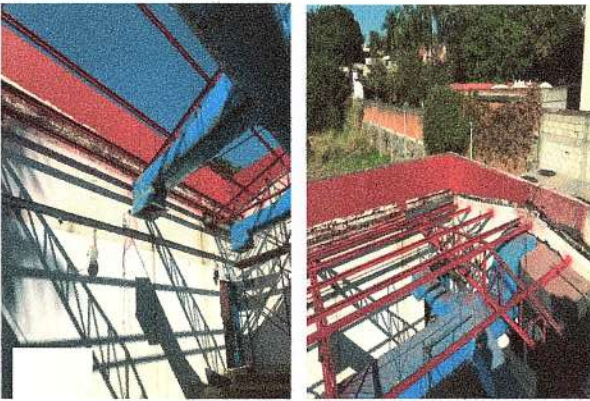
F18: Suministro y aplicación de impermeabilizante acrílico en pretil

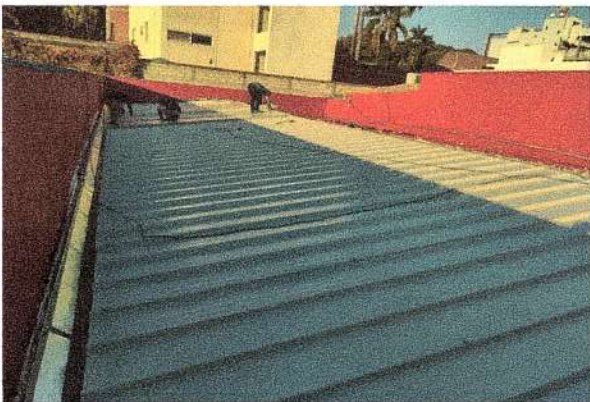
F21: Colocación de láminas multypanel

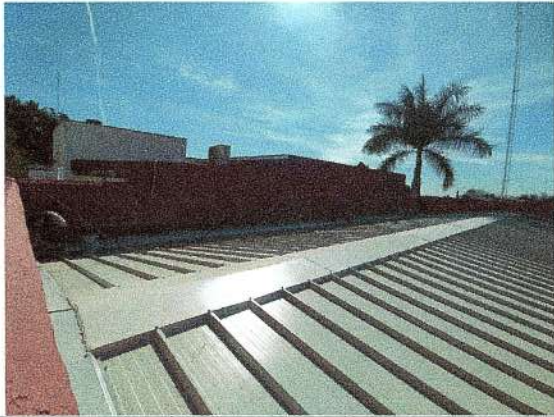
F24: Suministro y colocación de impermeabilizante prefabricado en pretel

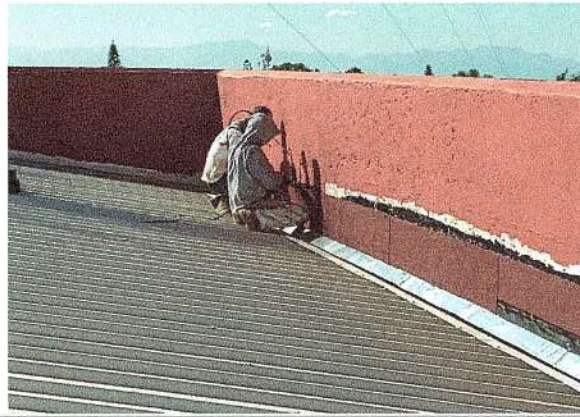
F25: Suministro y colocación de impermeabilizante prefabricado en pretel

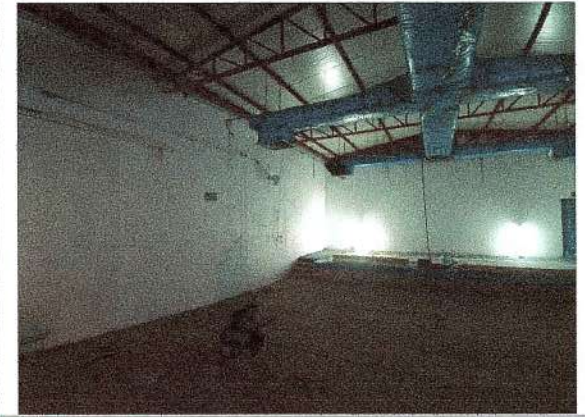
F26: Suministro y aplicación de pintura vinílica en muros interiores (primer mano)

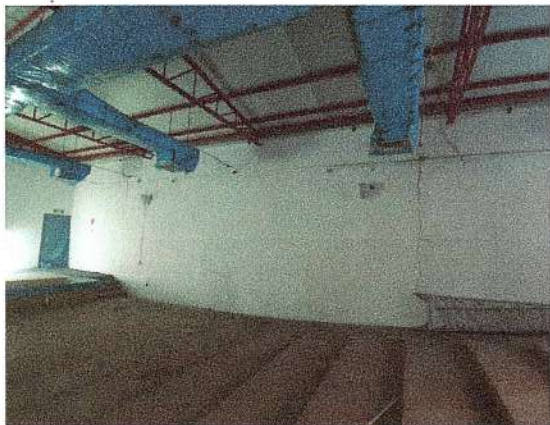
F27: Suministro y aplicación de pintura vinílica en muros interiores (primer mano)

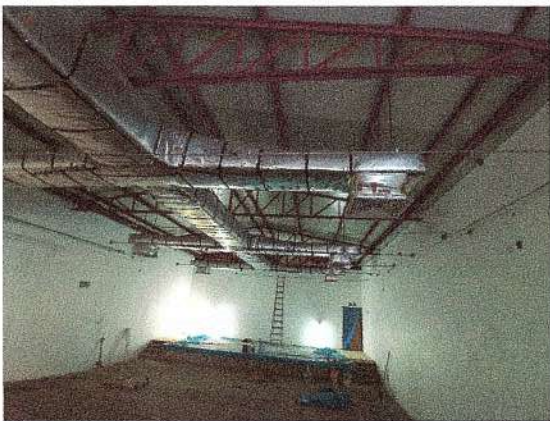
F30: Adecuación de instalación eléctrica

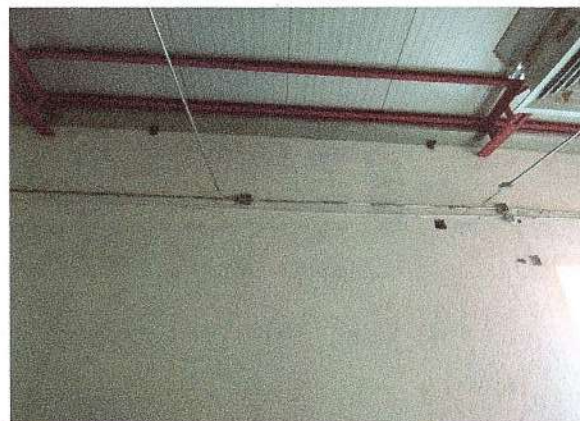
F31: Adecuación de instalación eléctrica

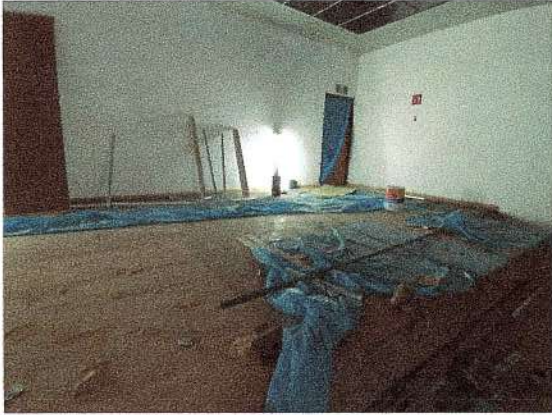
F33: Desmontaje de piso de duela dañado en estrado

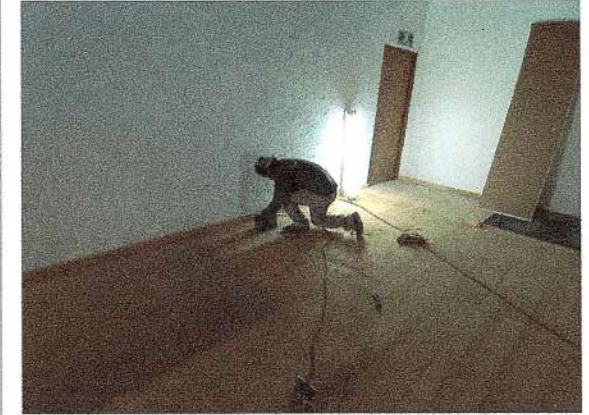
F35: Lijado de piso de duela como mantenimiento

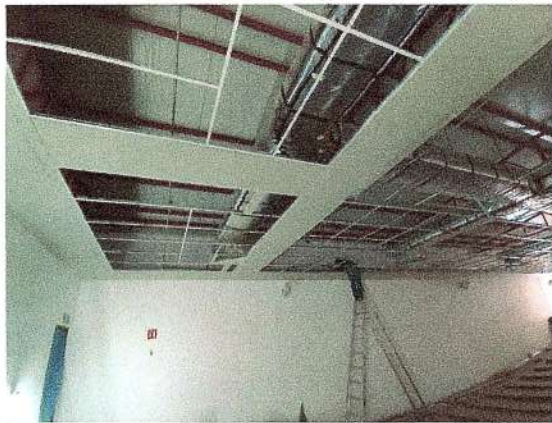
F36: Suministro y colocación de platabanda de tablaroca

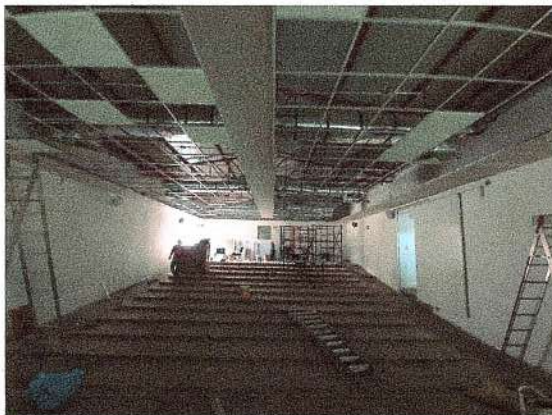
F39: Suministro y colocación de platabanda de tablaroca y plafon modular de 0.61 x 0.61 m

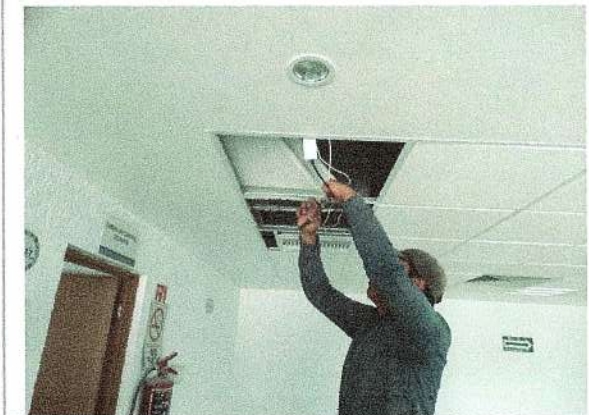
F41: Suministro y colocación de luminarias (diferentes modelos)

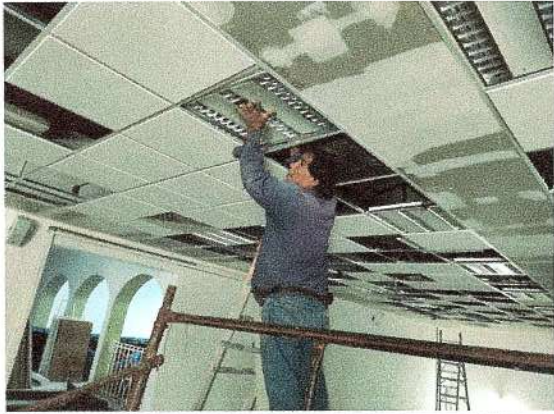
F42: Suministro y colocación de luminarias (diferentes modelos)

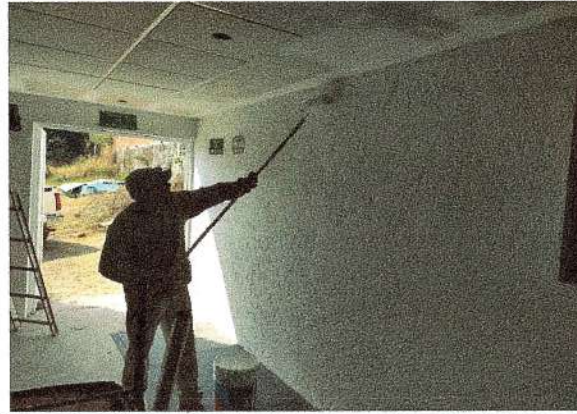
F43: Suministro y aplicación de pintura en muros (segunda mano)

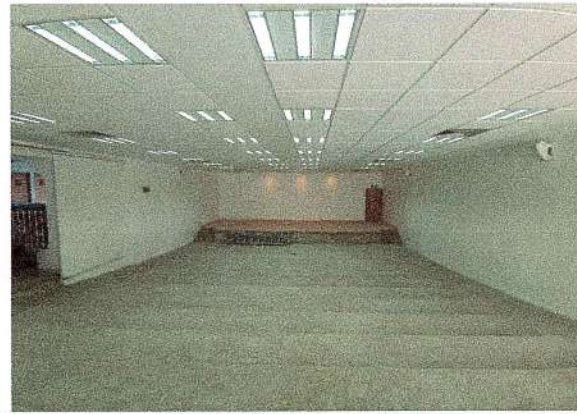
F46: Suministro y aplicación de pintura en muros (segunda mano)

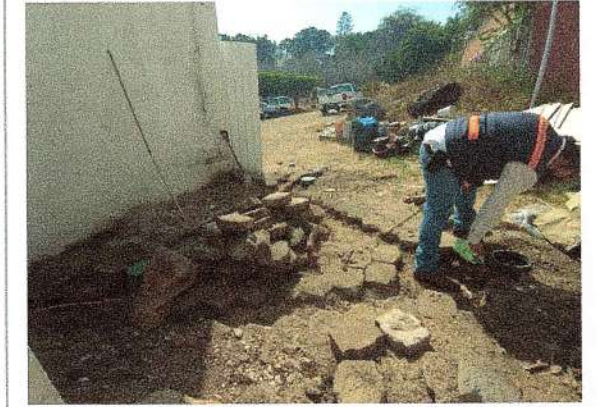
F50: Suministro y colocación de cable de cobre para sistema de puesta a tierras

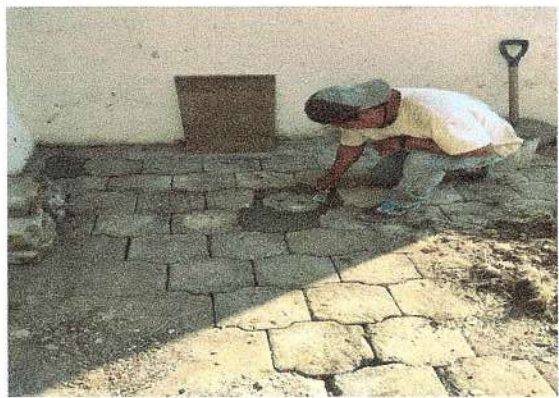
F51: Colocación de registros de sistema de puesta a tierras

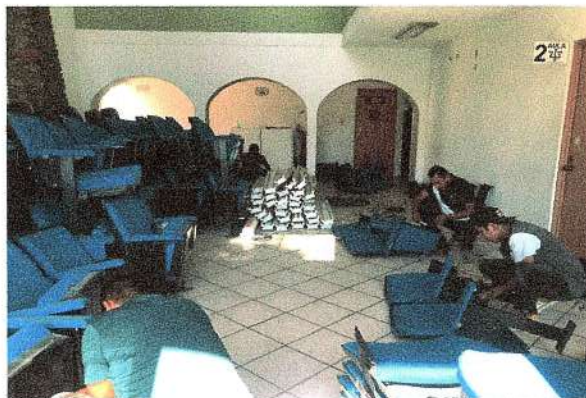
F52: Desmantelamiento de butaca existente para cambio de tapiz

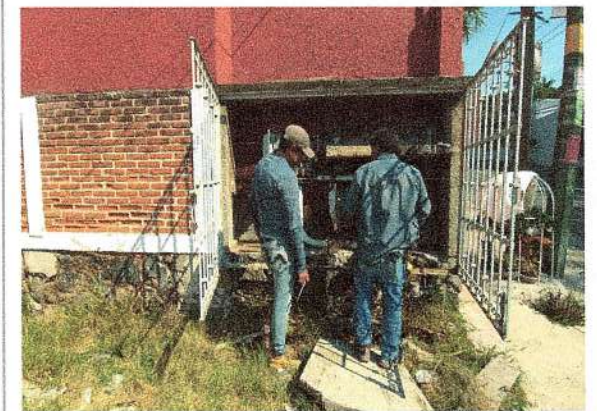
F59: Rehabilitación de instalación eléctrica para equipo de aire acondicionado

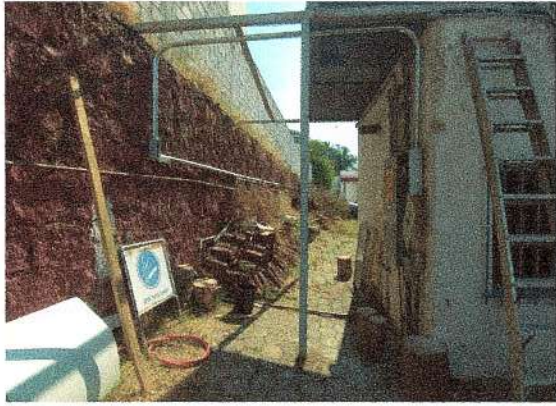
F60: Rehabilitación de instalación eléctrica para equipo de aire acondicionado

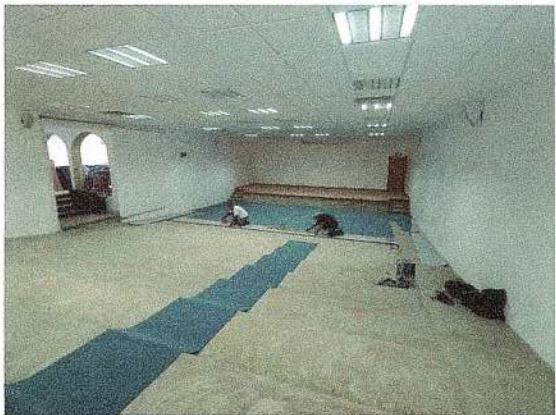
F66: Suministro y colocación de alfombra

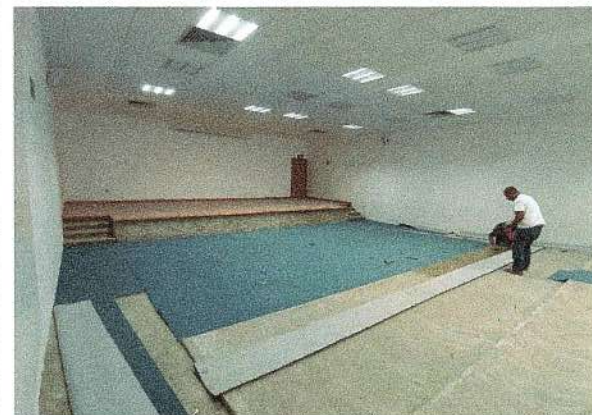
F67: Suministro y colocación de alfombra

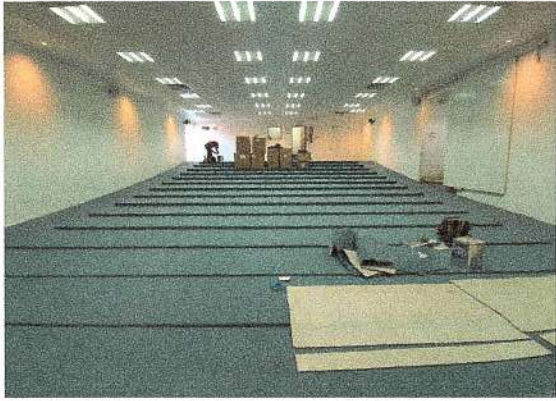
F69: Suministro y colocación de alfombra

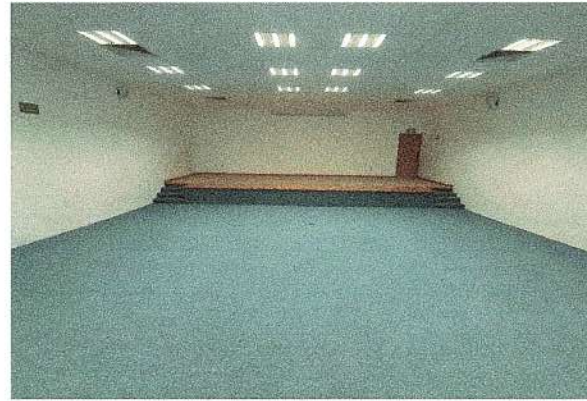
F70: Suministro y colocación de alfombra

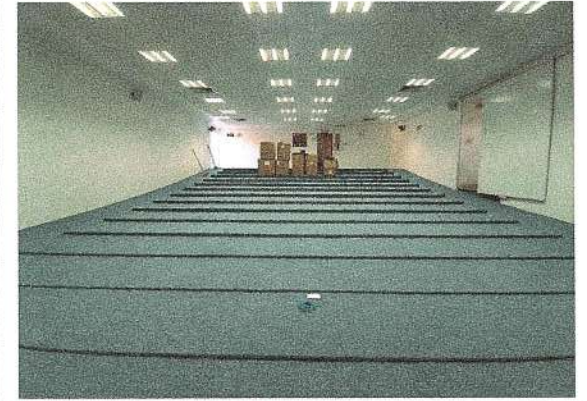
F71: Suministro y colocación de alfombra

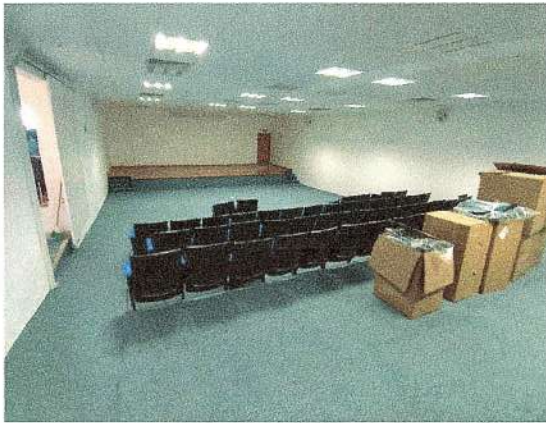
F72: Colocación de butacas retapizadas existentes

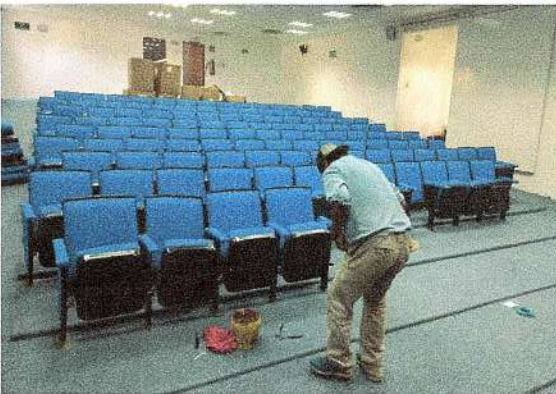
F75: Colocación de butacas retapizadas existentes

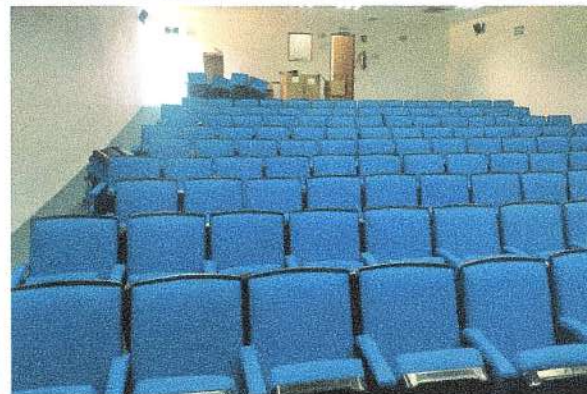
F76: Colocación de butacas retapizadas existentes

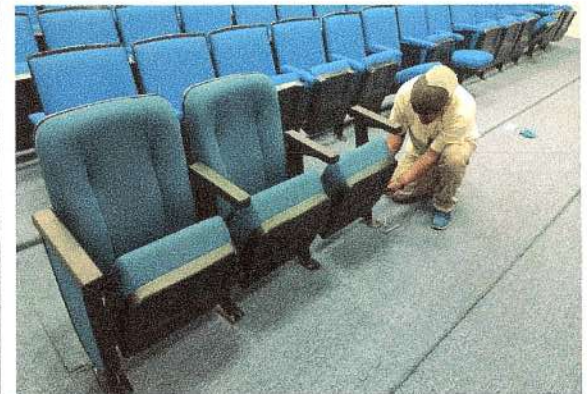
F77: Suministro y colocación de butacas

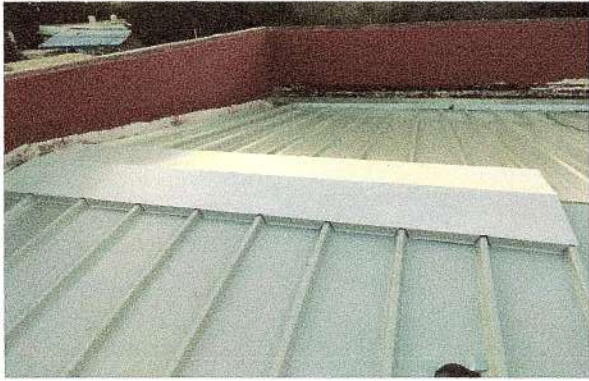
F78: Colocación de láminas multypanel

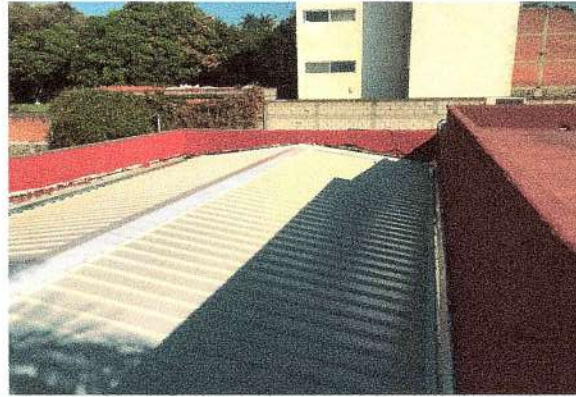
F79: Colocación de láminas multypanel

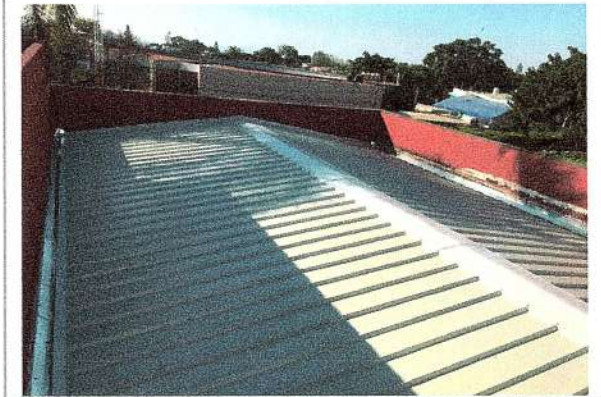
F80: Colocación de láminas multypanel

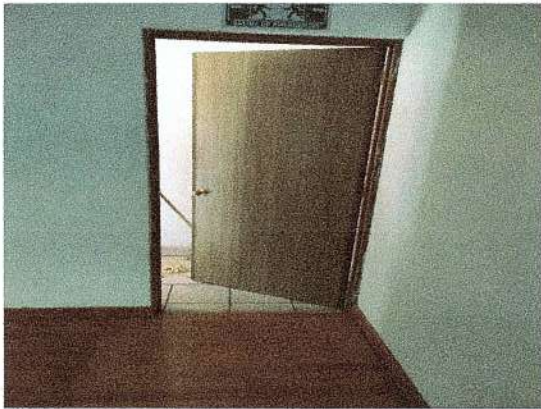
F81: Suministro y colocación de puertas de cabinas de audio

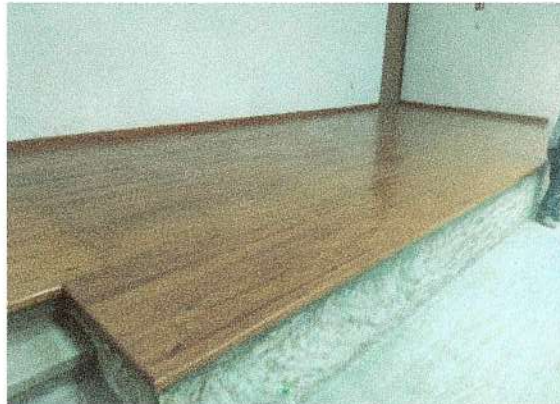
F82: Suministro y aplicación de barniz sobre piso de duela en estrado

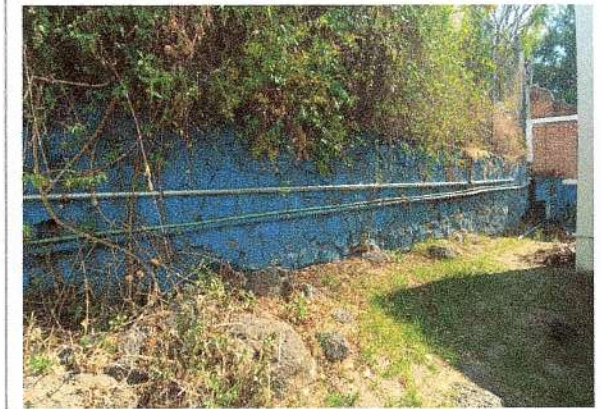
F83: Rehabilitación de instalación eléctrica para equipo de aire acondicionado

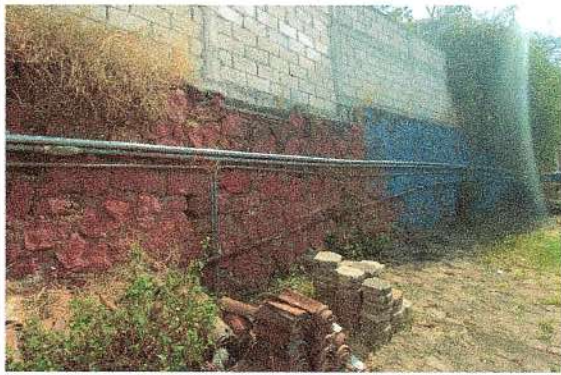
F84: Rehabilitación de instalación eléctrica para equipo de aire acondicionado

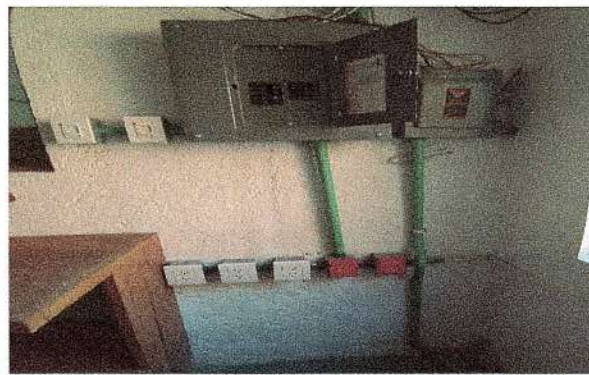
F85: Cambio de tablero, colocación de dimers, cambio de contactos

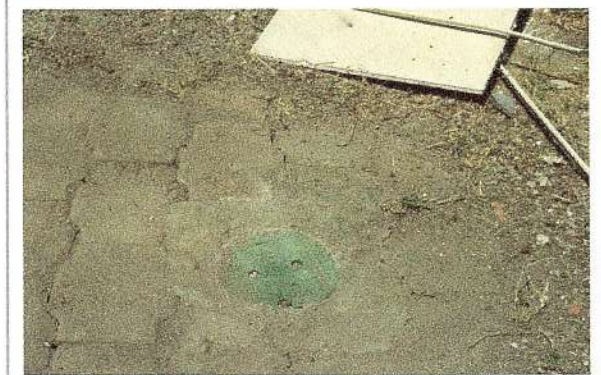
F86: Colocación de registros de sistema de puesta a tierras

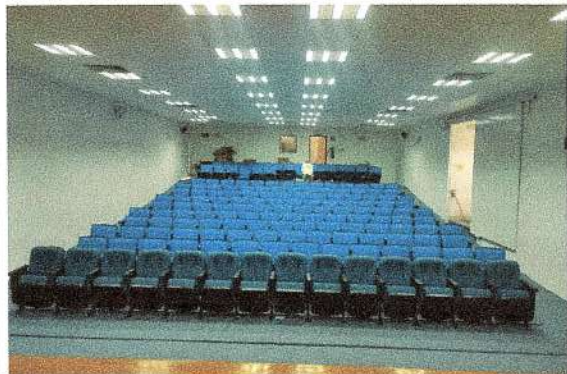
F87: Suministro y colocación de butacas

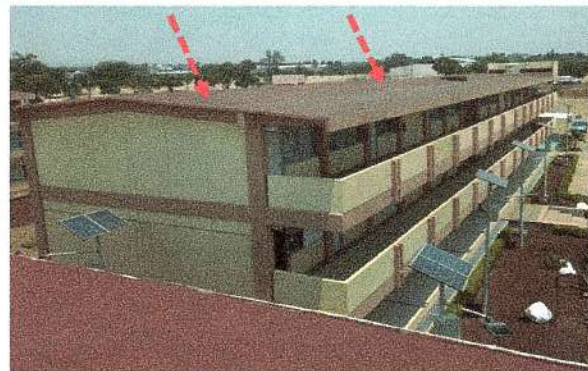
F2: fachada lateral de edificio donde se realizaran los trabajos

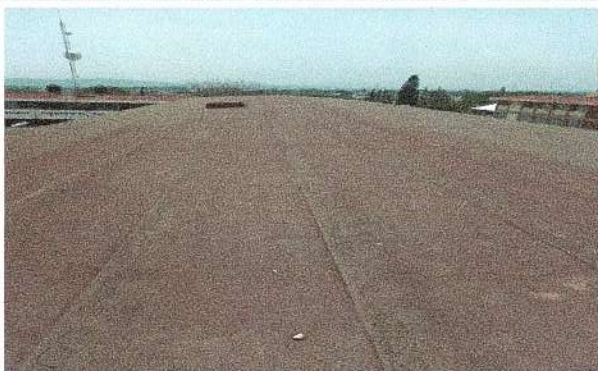
F3: Mantenimiento al Impermeabilizante del Edificio de la Unidad Académica.

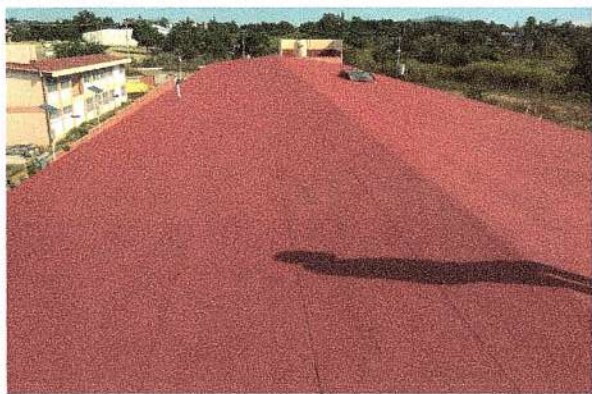
F6: Aplicación de impermeabilizante acrílico en losa de azotea

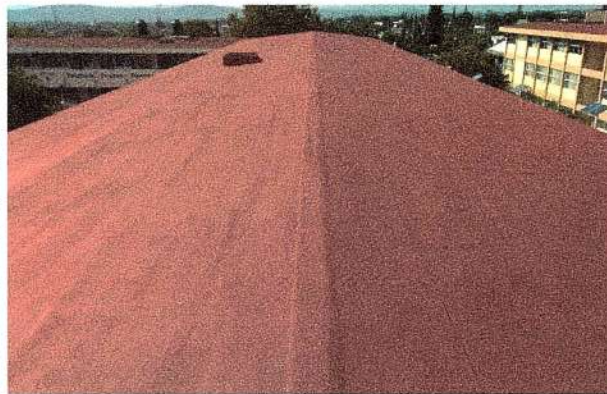
F7: Aplicación de impermeabilizante acrílico en losa de azotea

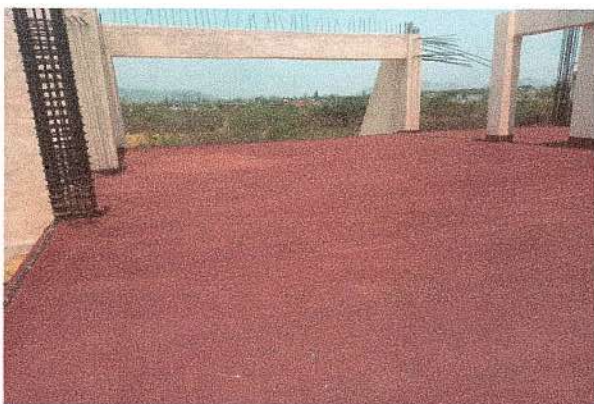
F3: Impermeabilización de Azotea.

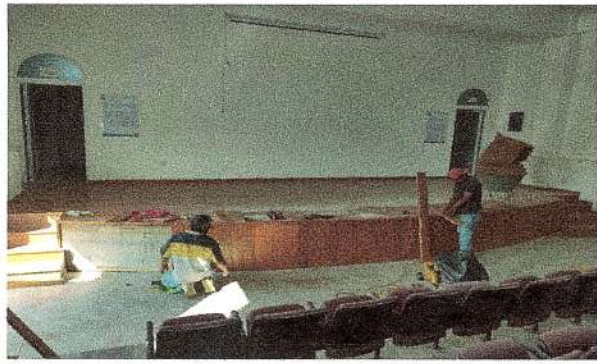
F6: Colocación de duela en estrado de auditorio.

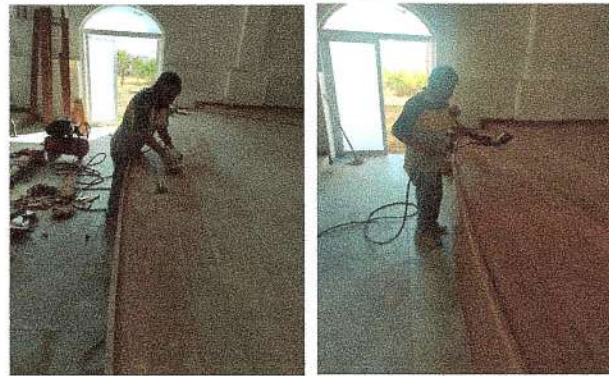
F7: Lijado de duela y aplicación de barniz sobre duela en estrado de auditorio.

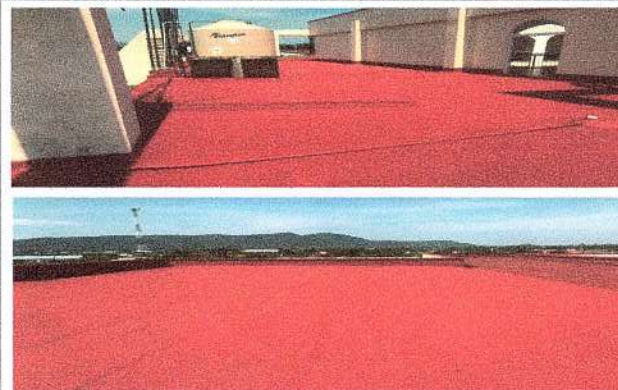
F10: Aplicación de impermeabilizante acrílico en losa de azotea.

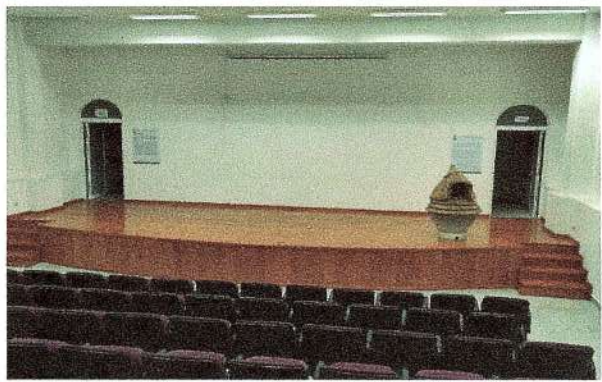
F15: Mantenimiento a duela (estrado de auditorio).

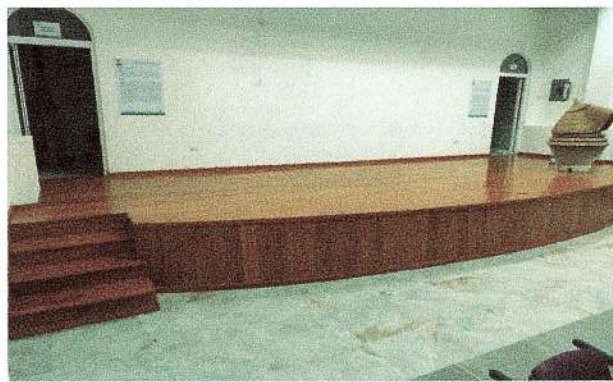
F16: Mantenimiento a duela (estrado de auditorio).

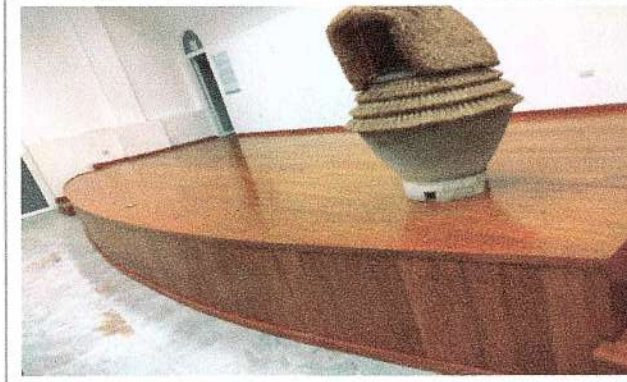
F17: Mantenimiento a duela (estrado de auditorio).
