Cuernavaca, Morelos, 07 de octubre de 2022.
CGPyA/565/2022

REPORTE DESCRIPTIVO DEL INFORME DE AVANCE TRIMESTRAL

REPORTE FOTOGRÁFICO DEL INFORME DE AVANCE TRIMESTRAL

Adecuaciones y mejoras Campus Norte Biblioteca Central.

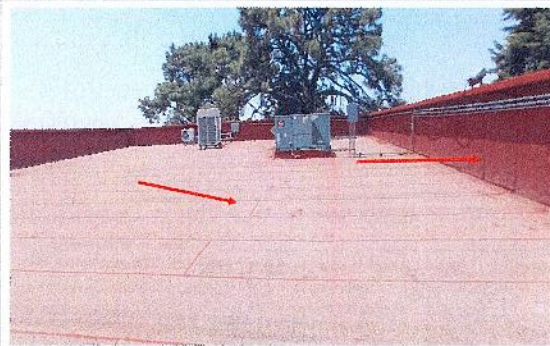
F3: Adecuación y Mejoras de la Cubierta y "Huerto Solar" en la Biblioteca Central. Trabajos de impermeabilización, en losa de azotea y perfil, colocación de sistema fotovoltaico (huerto solar) Área de auditorio

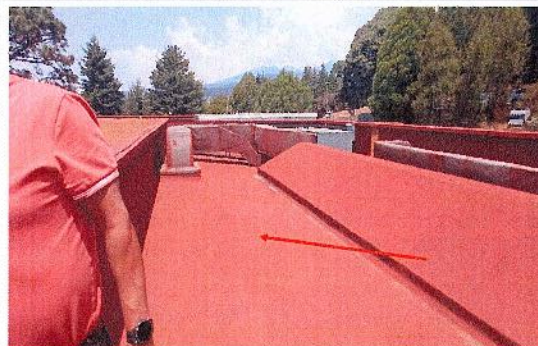
F4: Adecuación y Mejoras de la Cubierta y "Huerto Solar" en la Biblioteca Central. Trabajos de impermeabilización en losa de azotea y perfil, colocación de huerto solar, Nave principal

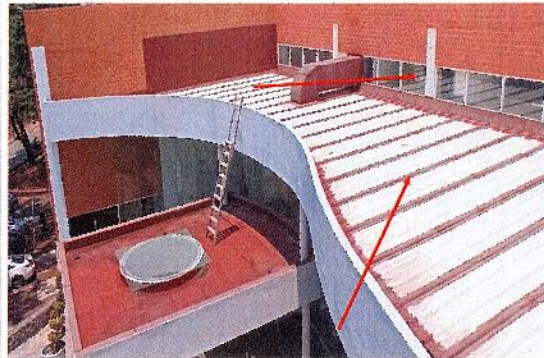
F7: Adecuación y Mejoras de la Cubierta y "Huerto Solar" en la Biblioteca Central. Trabajos de impermeabilización en cubierta de multitecho y sellado de ventanas de azotea, área central de biblioteca

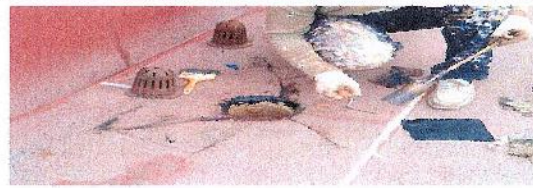
F11: Aplicación de sellador de poliuretano en juntas

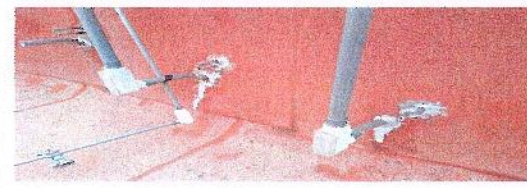
F12: Aplicación de sellador de poliuretano en juntas

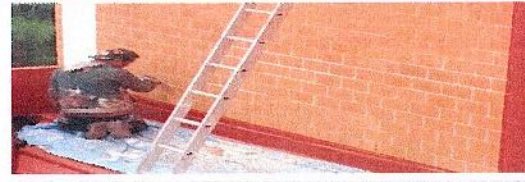
F22: Desprendimiento de impermeabilizante y chafalón existente

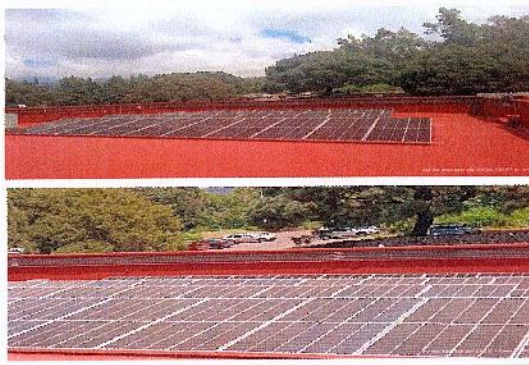
F27: Suministro y colocación de paneles solares en auditorio

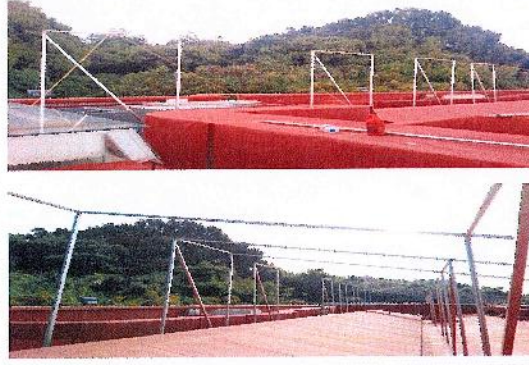
F30: Suministro y colocación de estructuras metálicas para paneles solares

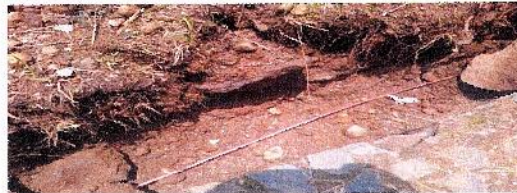
F36: Tendido de cable desnudo para delta de sistema de tierras para paneles solares.

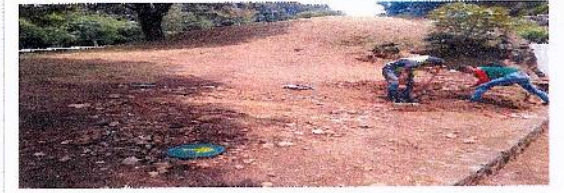
F37: Registro para delta de sistema de tierras para paneles solares.

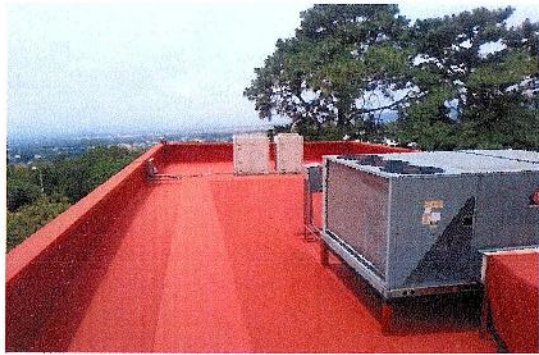
F39: Aplicación de impermeabilizante híbrido acrílico - poliuretano

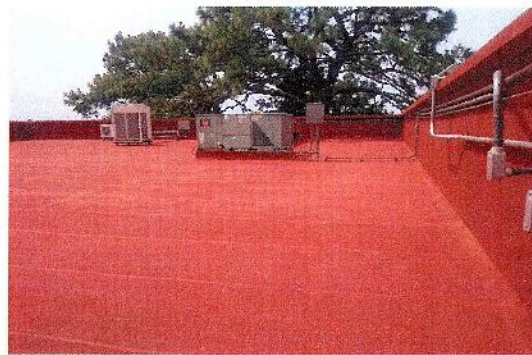
F40: Aplicación de impermeabilizante híbrido acrílico - poliuretano

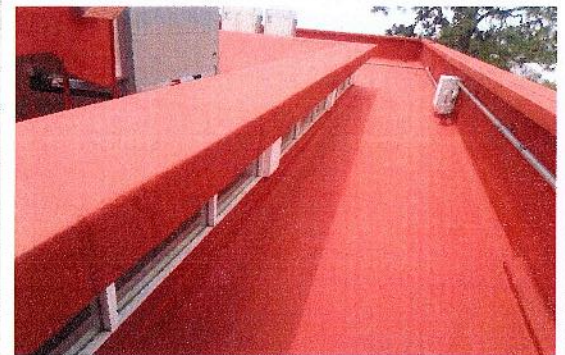
F41: Aplicación de impermeabilizante híbrido acrílico - poliuretano

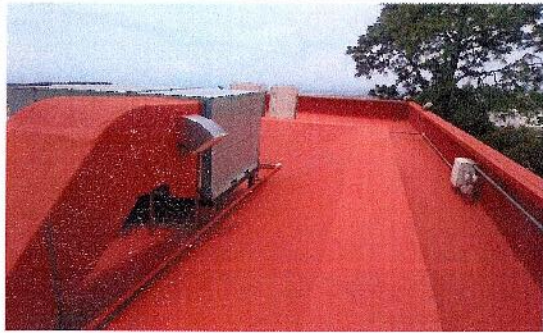
F42: Aplicación de impermeabilizante híbrido acrílico - poliuretano

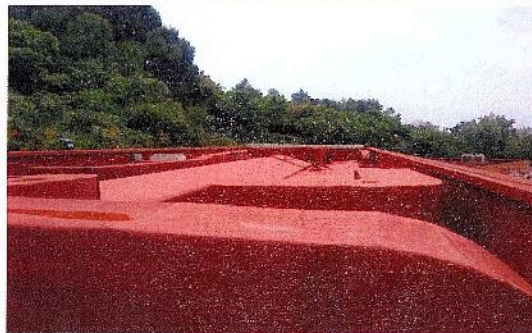
F43: Aplicación de impermeabilizante híbrido acrílico - poliuretano

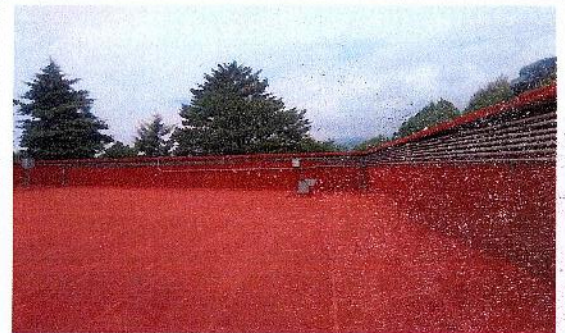
F44: Aplicación de impermeabilizante híbrido acrílico - poliuretano

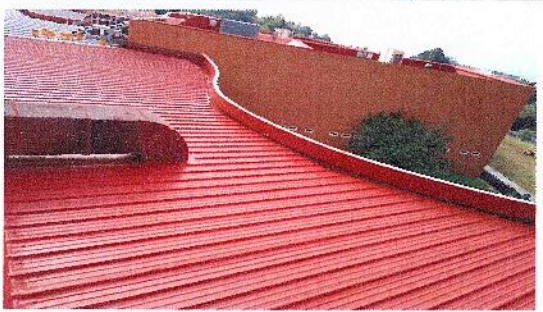
F45: Aplicación de impermeabilizante híbrido acrílico - poliuretano

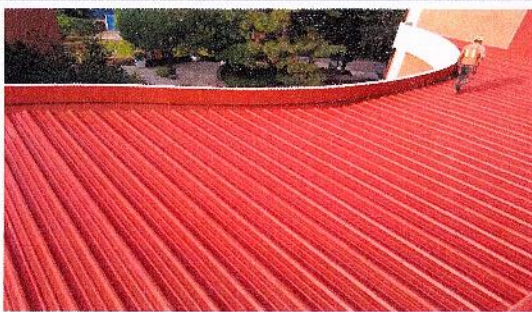
F46: Aplicación de impermeabilizante híbrido acrílico - poliuretano

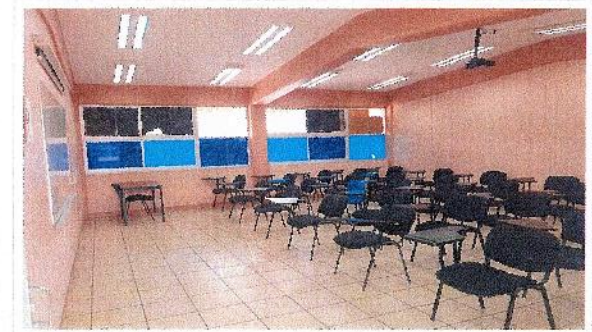
F5: Se equipará el Aula 3 del Edificio A, con proyector, pizarrón de cristal y sillas con paleta.

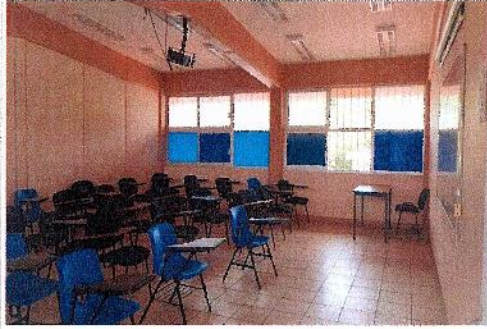
F6: Se equipará el Aula 4 del Edificio A, con proyector, pizarrón de cristal y sillas con paleta.

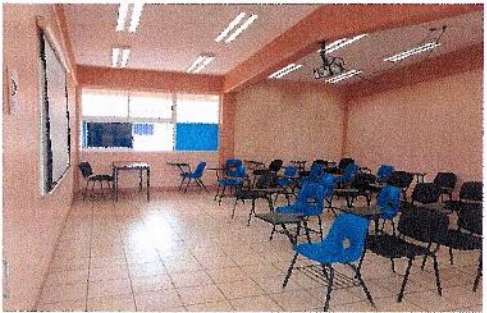
F12: Se equipará el Aula 12 del Edificio B, con proyector, pizarrón de cristal y sillas con paleta.

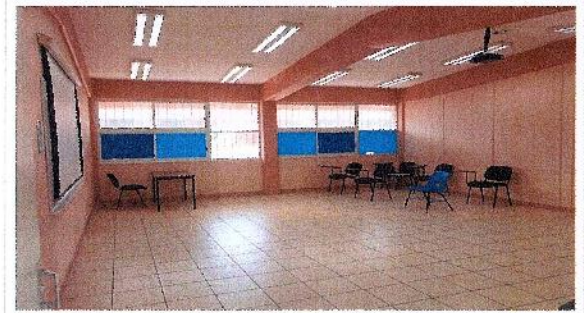
F14: Se equipará el Aula 14 del Edificio B, con proyector, pizarrón de cristal y sillas con paleta.

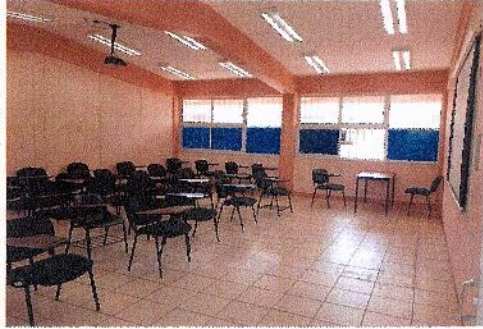
F15: Se equipará el Aula 15 del Edificio B con pizarrón de cristal.

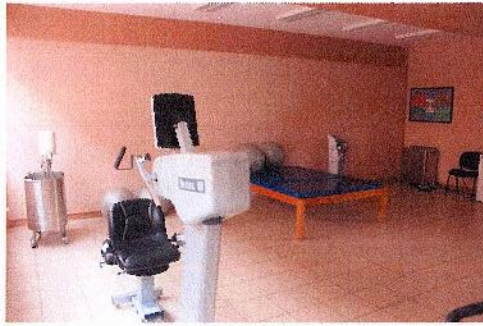
F18: Se equipará el Laboratorio de fisioterapia con extintor.

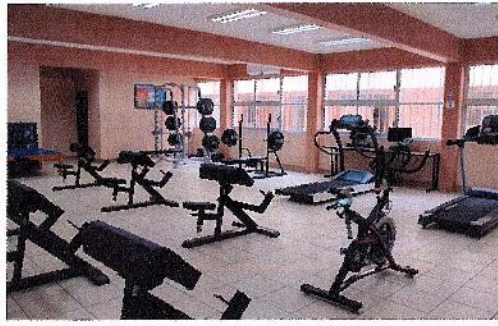
F19: Se equipará el Laboratorio de evaluación del rendimiento con extintor.

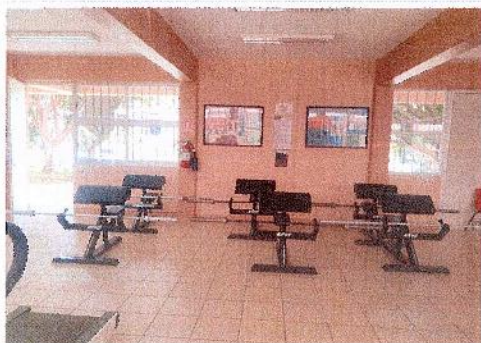
F35: Laboratorio de terapia Física equipado con extintor de 4.5 Kg

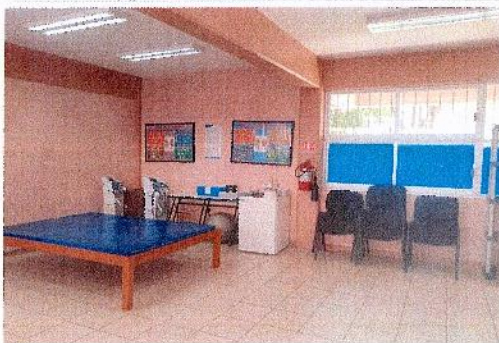
F36: Laboratorio de nutrición y evaluación del rendimiento equipado con extintor de 4.5 Kg

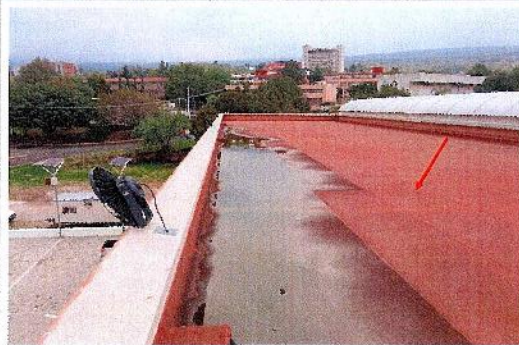
F4: Mantenimiento al sistema de impermeabilización existente del edificio No. A 70. Cubierta de azotea, fachada suroeste del edificio.

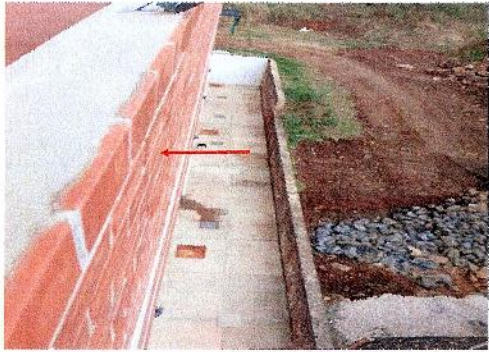
F6. Mantenimiento al sistema de impermeabilización existente del edificio No. A 70.
Impermeabilización de Muros Exteriores, Fachada Este.

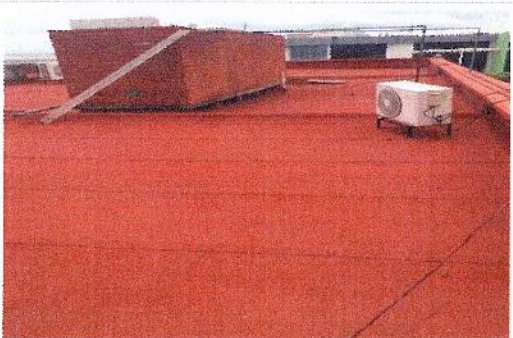
F3: Mantenimiento de impermeabilización en fosa del edificio del Centro de Investigación en Ciencias.

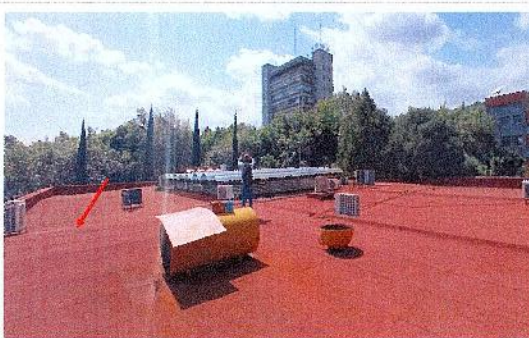
F4: Mantenimiento de impermeabilización en fosa del edificio del Centro de Investigación en Ciencias (CInC). Lado Sur del edificio.

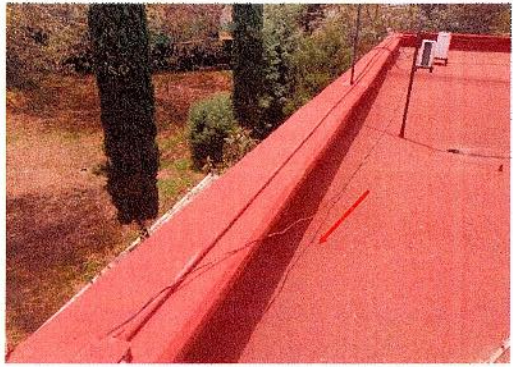
F6: Mantenimiento de impermeabilizante en losa del edificio del Centro de Investigación en Ciencias (CInC). Lado Oeste del edificio.

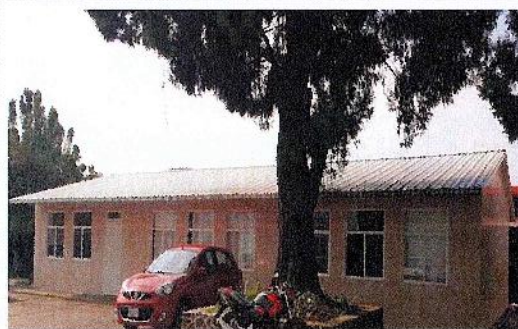
F4: Impermeabilización de cubierta, muros laterales, fachadas y base de caseta prefabricada a los salones y laboratorio de docencia del programa educativo de la Licenciatura en Diseño Molecular y Nanotecnología del Centro de Investigaciones Químicas (CIQ).

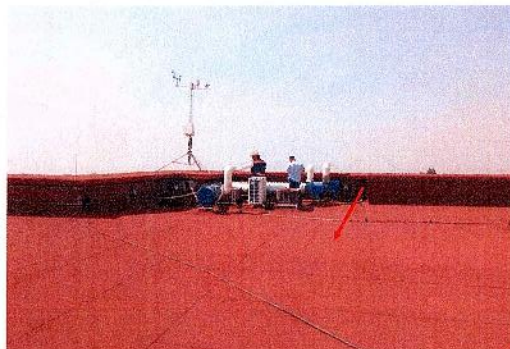
F7: Impermeabilización de cubierta, muros laterales, fachadas y base de caseta. Fachada sur del C.O.

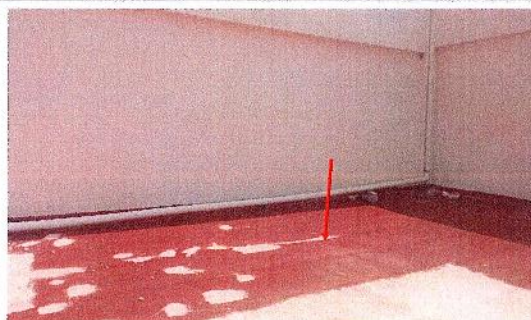
F4: Mantenimiento al sistema de impermeabilización de losa en el edificio 1 de Escuela de Estudios Superiores de Jonacatepec subsede Axochiapan. Cubierta de entrepiso, fachada suroeste.

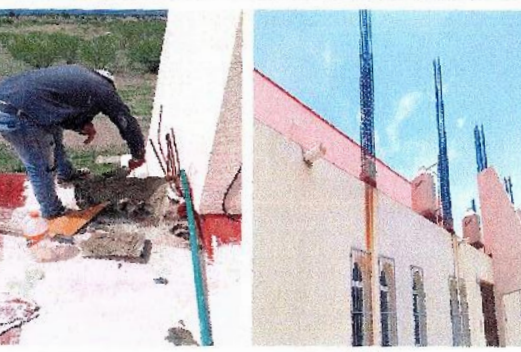
F13: Arreglo de bajadas pluviales con tubo de pvc de 4" en losa de entresiso

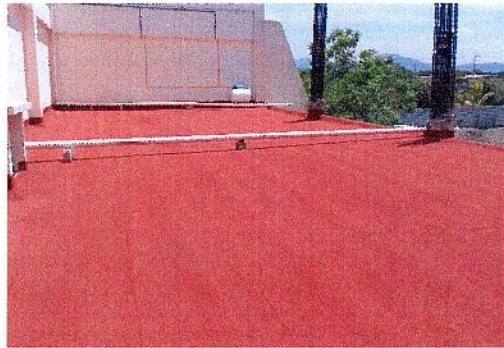
F15: Impermeabilizante de tapete color terracota en losa de entrepiso

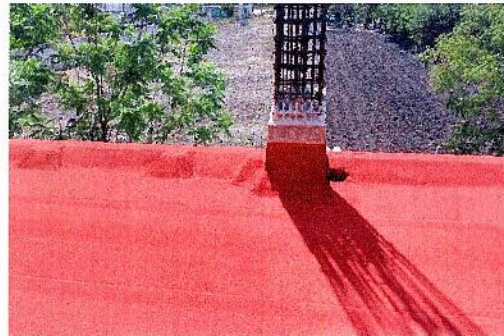
F18: Impermeabilizante de tapete color terracota en losa de entrepiso
