UNIVERSIDAD AUTÓNOMA DEL ESTADO DE MORELOS
Cuernavaca, Morelos 23 de mayo de 2019
R/202/2019

REPORTES DESCRIPTIVO DEL INFORME DE AVANCE MENSUAL

REPORTE FOTOGRAFICO DEL INFORME DE AVANCE MENSUAL

Nombre de la obra: **Mantenimiento de espacios académicos de Centro de Investigación en Ingeniería y Ciencias Aplicadas**

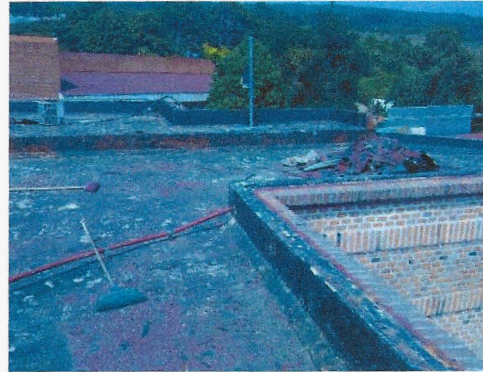
F2: Retiro de impermeabilizante anterior.

1. Fachada principal (limpieza Limpieza de tabique aparente con lija y copillo de alambre (F1 y F6).
2. Impermeabilización de azoteas: retiro de impermeabilizante anterior (F2)
3. Impermeabilización de azoteas: Superficie preparada para recibir Impermeabilizante (F4, F5, F7 y F8)

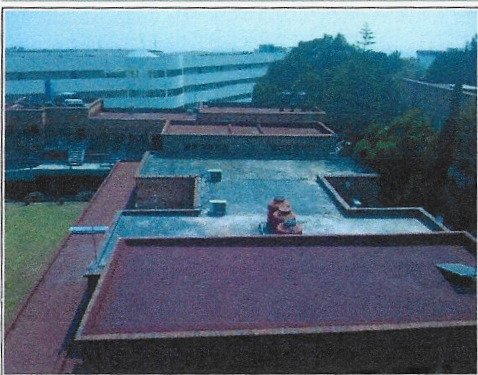
F3: Superficie preparada para recibir Impermeabilizante.

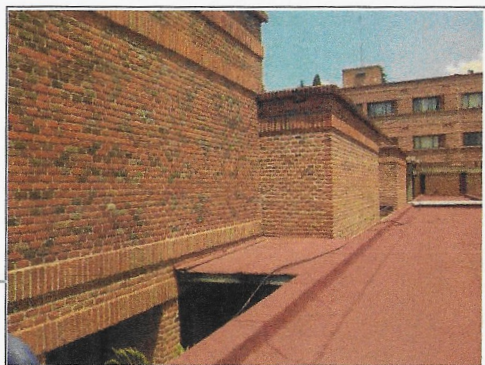
F6: Fachada principal limpia y barnizada

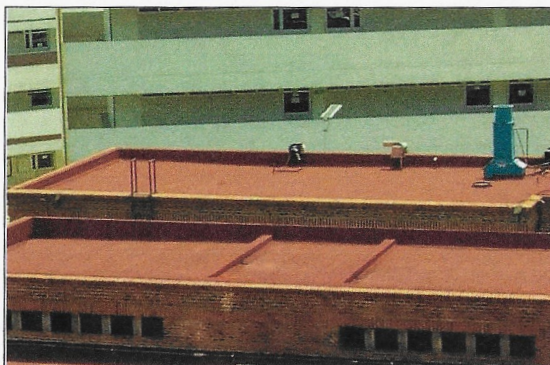
F7: Impermeabilizante terminado

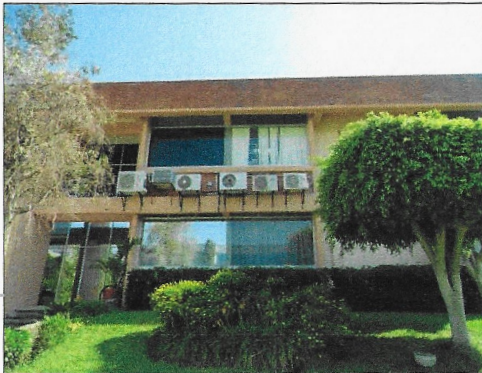
F3: Aires acondicionados

1. Cambio de tableros eléctricos (F1)
2. Reacomodo general de conductores eléctricos y balanceo de cargas (F2)
3. Reubicación y mantenimiento de aires acondicionados del edificio (F3)
4. Mantenimiento y remodelación de sanitarios (F4, F6, F7, F8, F9 y F10)
5. Sustitución de lámparas fluorescentes por tecnología led (F5)

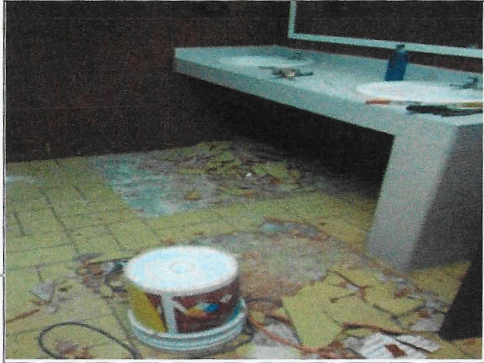
F6: Sanitarios: demolición de piso

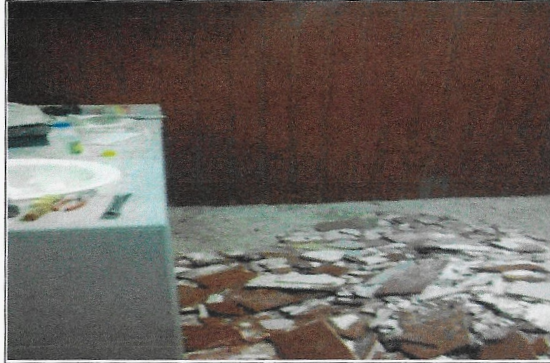
F7: Sanitarios: demolición de azulejo

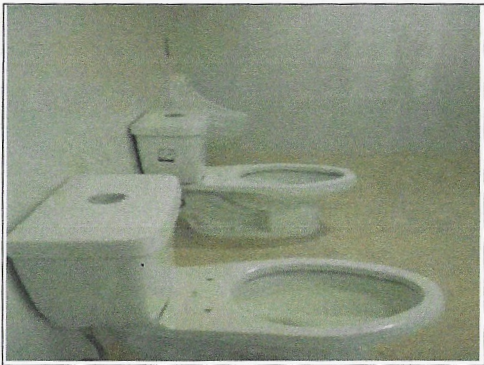
F8: Sanitarios: suministro y colocación de piso, azulejo, sanitarios, mingitorio ecológico (baño hombres)

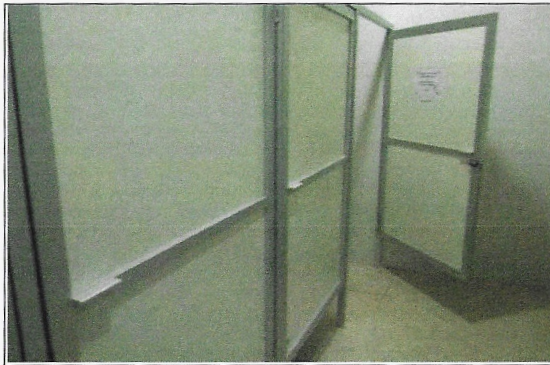
F9: Sanitarios: colocación de manparas existentes (baño hombres)

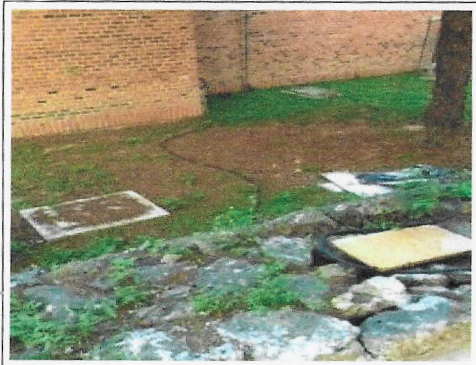
F3: Instalación sistema de tierras

1. Mantenimiento a planta de emergencia (F1).
2. Normalización de las instalaciones eléctrica (F2).
3. Instalación de sistema de tierras para las nuevas instalaciones (F3).
4. Mantenimiento y aplicación de pintura en laboratorios de investigación (F4 y F8).
5. Pavimentación y fabricación de muro con puerta de acceso para adecuación de espacio para laboratorio e instalación de servicios de luz y agua (F5) (F6) (F7), (F9) y (F10).

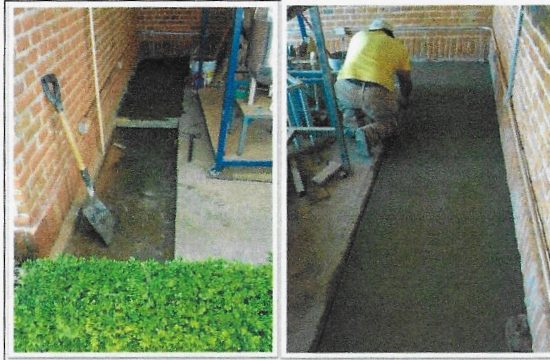
F7: Interior de aula (laboratorio) quitar adocreto, para colocar concreto acabado pulido y rayado [foto izquierda]. Acabado al concreto ya terminado [foto derecha].

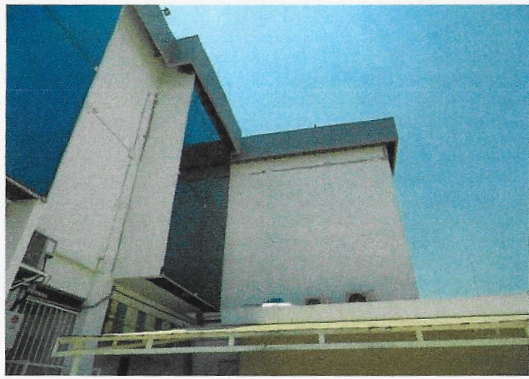
F1: Edificio 49 (exterior)

1. Mantenimiento de pintura general de edificios 49 y 60 (interior y exterior) (F1, F2 y F3).
2. Mantenimiento y remodelación de sanitarios (F4, F6,F7,F8, F9, F10, F12, F13 y F14).
3. Mantenimiento techo-plafón (F5, F11).

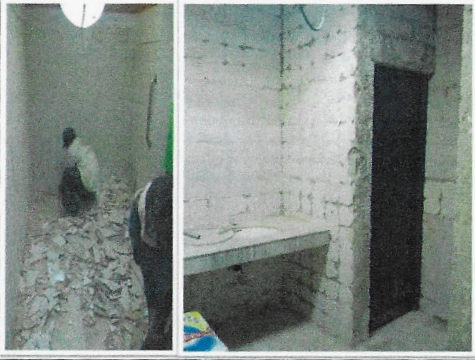
F6: Sanitarios: demolición de azulejo y piso.

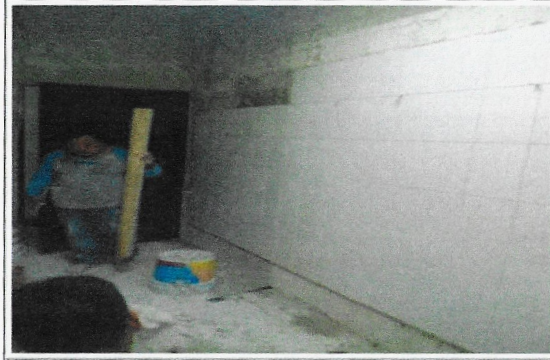
F7: Sanitarios: Colocación de azulejo en proceso.

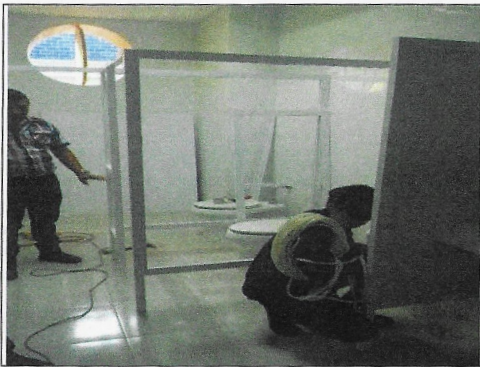
F9: Sanitarios: suministro y colocación de mamparas de aluminio (hombres)

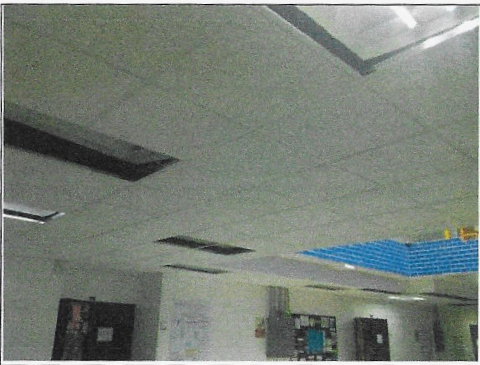
F9: Techo: suministro y colocación de falso plafón

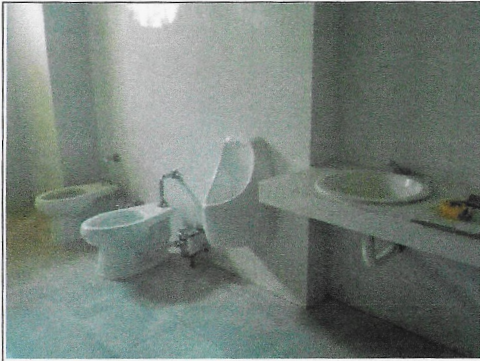
F12: Azulejo, piso, sanitarios con fluxómetro de pedal, mingitorio ecológico y barra con obalinos, todo nuevo y terminado (hombres)

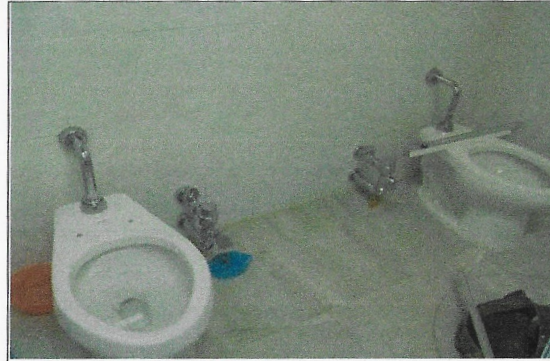
F13: azulejo, piso y sanitarios con fluxómetro de pedal nuevo terminado (mujeres)

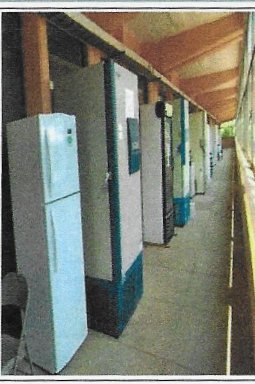
F5: Equipos de refrigeración y aires acondicionados.

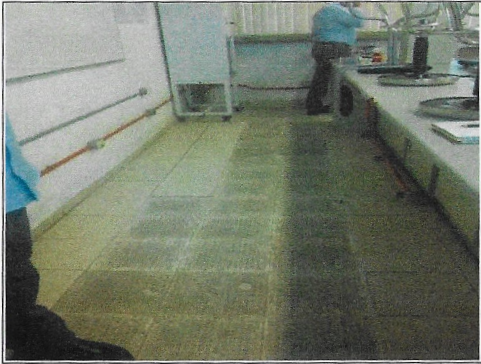
F7: Piso de laboratorio dañado

Comentarios de los trabajos realizados:
Trabajos pendientes a realizarse:
1. Mantenimiento de pintura del edificio (interior y exterior). (F1)
2. Mantenimiento al edificio para complementar al sistema de tierras. (F2)
3. Adecuación de entradas del inmueble. (F3)
4. Iluminación exterior del edificio. (F4)
5. Mantenimiento a equipos de refrigeración y aires acondicionados. (F5)
6. Cambio de piso de laboratorio (F7 y F8)
6. Remodelación de sanitarios. (F6, F9, F10, F11, F12, F13 y F14)

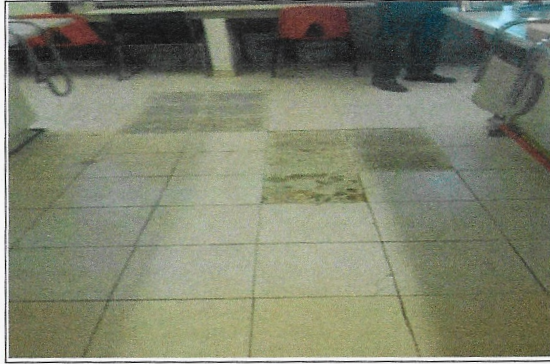
F8: Piso de laboratorio dañado

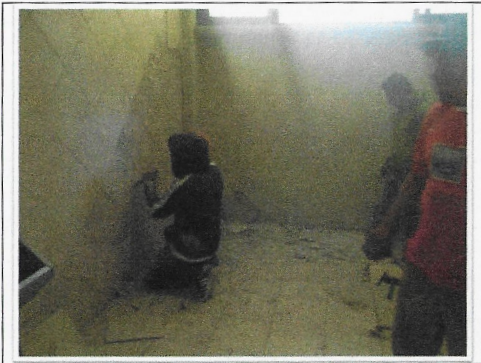
F9: Sanitarios: demolición de azulejo.

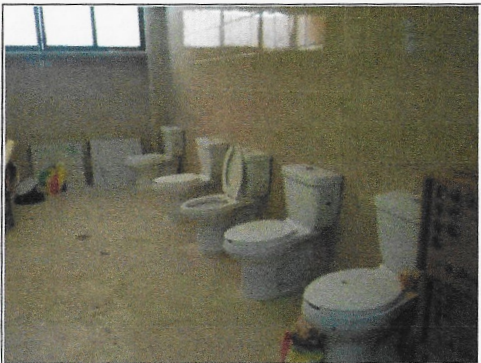
F12: Sanitarios: azulejo, piso y excusados nuevos (baño de hombres)

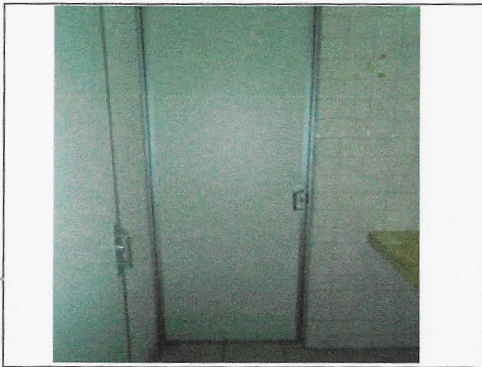
F6: Colocación de puertas

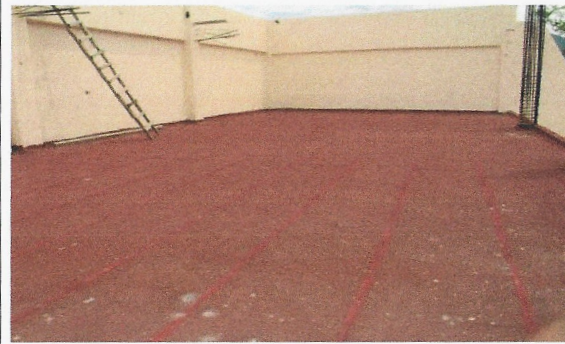
F2: Techo del edificio

- 1.- Impermeabilización del edificio (F1,F2, F3, F4, F5, F6 Y F7)

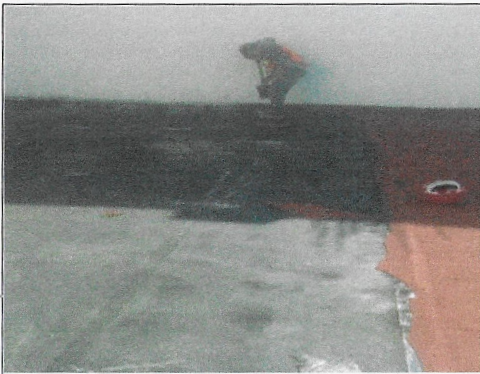
F3: Techo del edificio: Retiro de impermeabilizante prefabricado

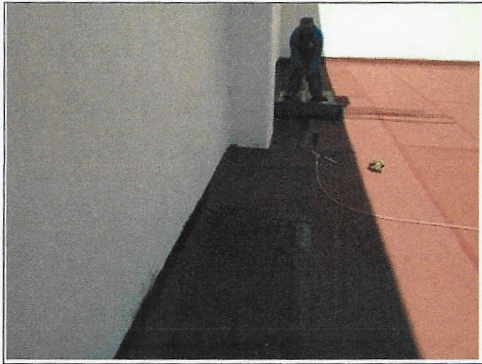
F6: Techo del edificio: suministro y colocación de impermeabilizante prefabricado

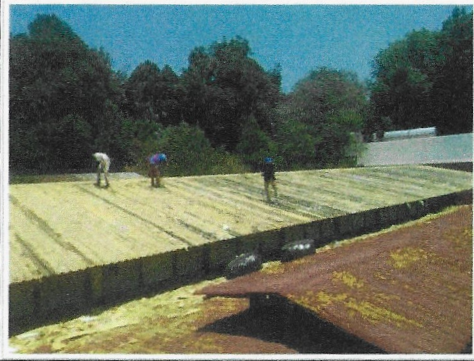
F6: Techo TAMULBA: retiro de material de espuma de poliuretano existente en mal estado, sobre cubierta metálica del edificio

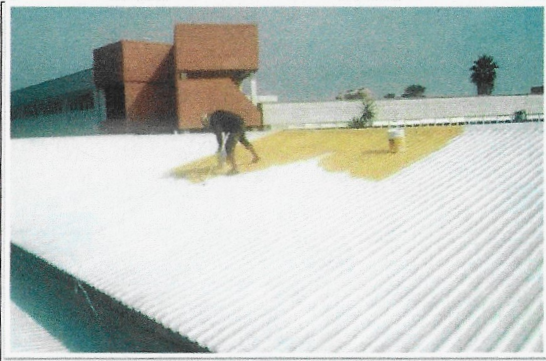
F10: Imagen de aplicación de poliurea color blanco sobre espuma de poliuretano, como acabado final.

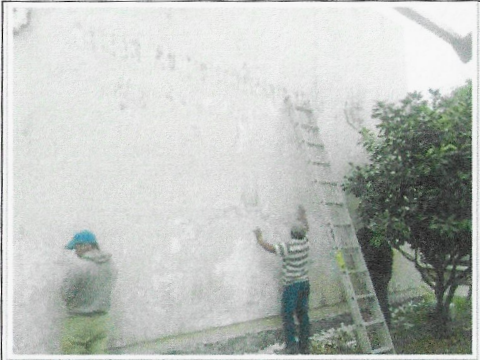
F6: TAMULBA: Limpieza de capas de pintura en mal estado sobre muros de fachada principal.

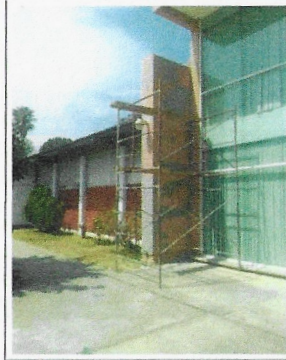
F7: TAMULBA: Sellado de fisuras en muros de fachada principal

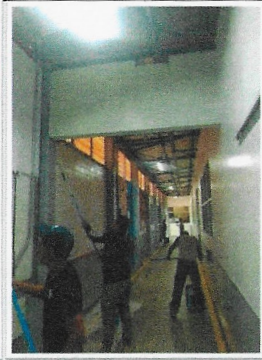
F8: TAMULBA: Aplicación de pintura vinílica y de esmalte en muros interiores de edificio

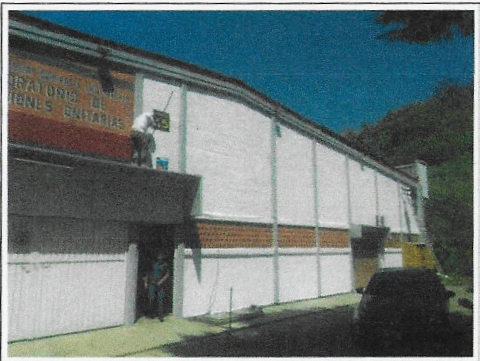
F10: LOU: Aplicación de pintura vinílica y de esmalte en muros de fachada principal.

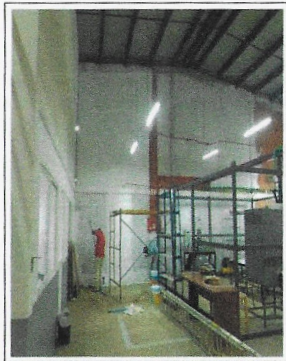
F11: LOU: Trabajos de aplicación de pintura vinílica en muros perimetrales al interior de la nave principal.

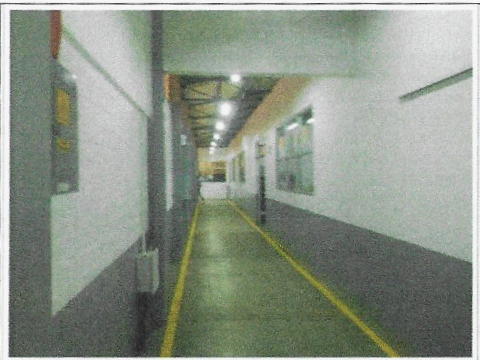
F14: TAMULBA-FCQel: Trabajos concluidos de aplicación de pintura vinílica y de esmalte en muros de pasillos interiores.

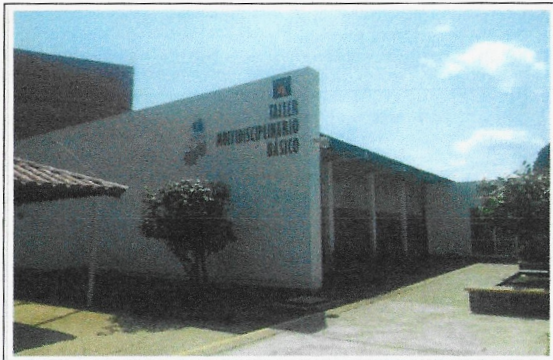
F15: TAMULBA-FCQel: Trabajos terminados de aplicación de pintura vinílica en muros de fachada principal así como de pintura de esmalte en estructura y puertas metálicas.

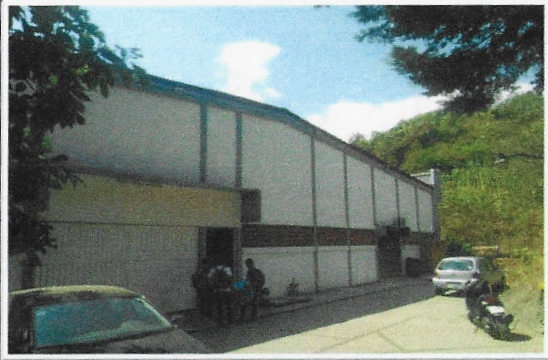
F18: LOU: trabajos concluidos de aplicación de pintura vinílica y de esmalte en fachada Principal.

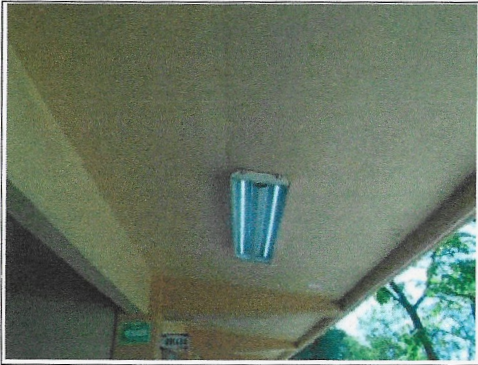
F6: Aulas, colocación de luminarias

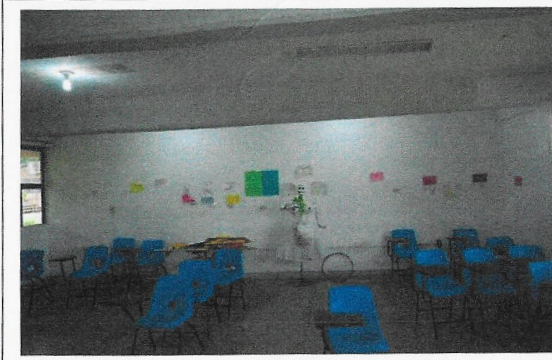
F5: Interior de aula

- 1.- Suministro y aplicación de pintura vinílica, esmalte o impermeabilizante a muros en el interior y exterior de las aulas. (F1 y F2).
- 2.- Suministro y aplicación de pintura vinílica a herreras como puertas y ventanas. (F3 y F4).
- 3.- Suministro y aplicación de pintura vinílica al plafón y techos de las aulas. (F5,F6,F7,F8,F9 y F10).

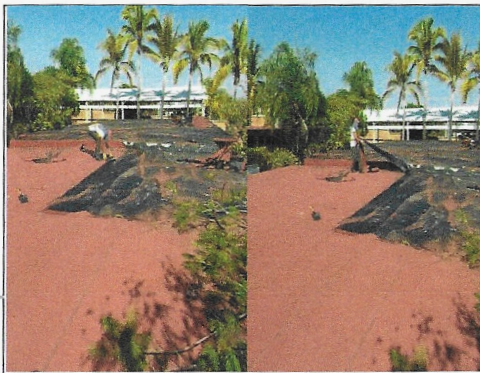
F8: Techo: trabajos de retiro de impermeabilizante prefabricado en edificio.

3.- Suministro y aplicación de pintura vinílica al plafón y techos de las aulas. (F5, F6, F7, F8, F9 y F10).

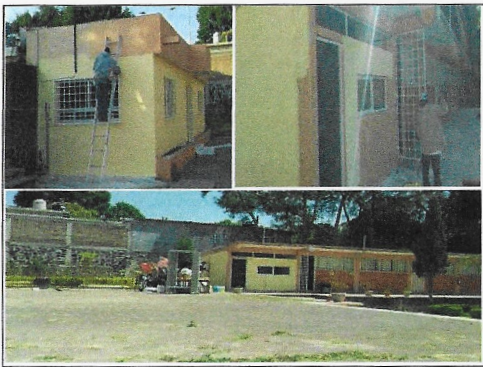
F6: Aplicación de pintura.
