UNIVERSIDAD AUTÓNOMA DEL ESTADO DE MORELOS

Mes reportado
Agosto_2019
FECHA DE CORTE: 31/08/2019

REPORTE DESCRIPTIVO DEL INFORME DE AVANCE MENSUAL

Mantenimiento de espacios académicos de Centro de Investigación en Ingeniería y Ciencias Aplicadas

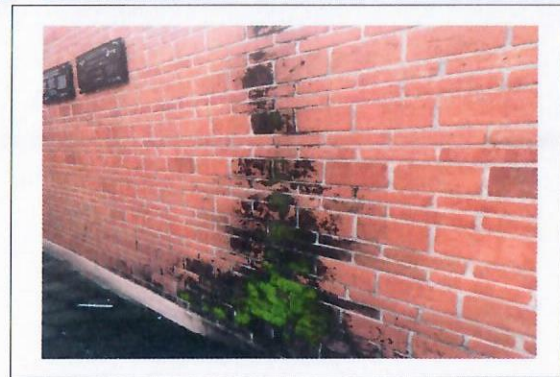
F4: Muros exteriores

1.- Protección de muros exteriores (fachadas), aplanados con mortero y de tabique aparente. (F1, F2, F3, F4, F5, F6, F7, F8, F9, F10 y F11).

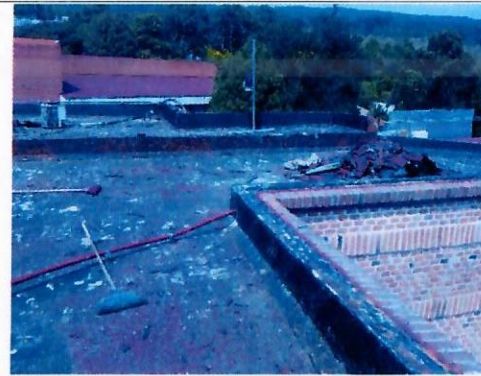
F2: Retiro de impermeabilizante anterior.

1. Fachada principal (limpieza Limpieza de tabique aparente con lija y cepillo de alambre (F1 y F6).
2. Impermeabilización de azoteas: retiro de impermeabilizante anterior (F2)
3. Impermeabilización de azoteas: Superficie preparada para recibir Impermeabilizante (F3, F4, F5, F7 y F8)

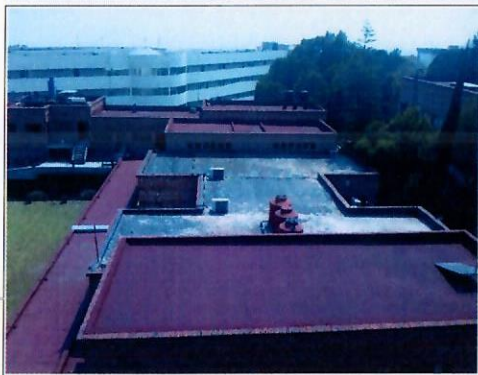
F3: Superficie preparada para recibir Impermeabilizante.

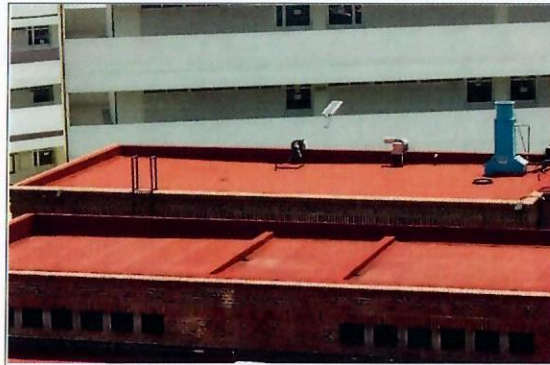
F7: Impermeabilizante terminado

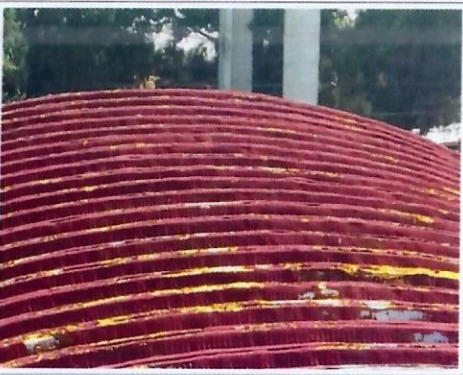
1. Impermeabilización edificio 49 (F1,F3, F4, F6 y F7).
2. Impermeabilización edificio 60 (F2, F5, F8 y F9).

F3: Techo Edificio 49

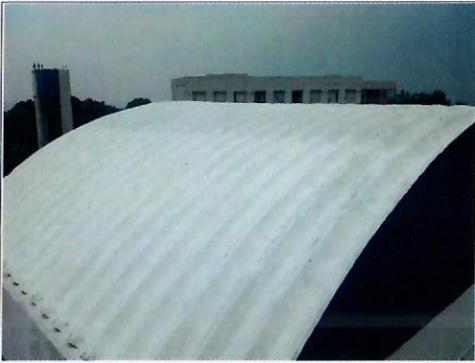
F6: Techo Edificio 49, impermeabilización con pintura elastometrica en arco techo

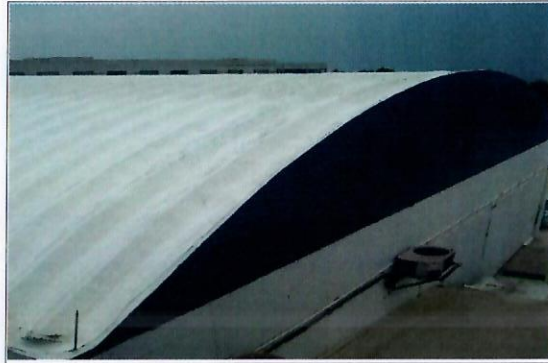
F7: Techo Edificio 48, impermeabilización con pintura elastometrica en arco techo

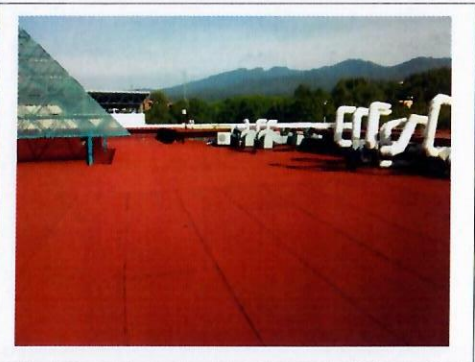
F8: Impermeabilización de techumbre

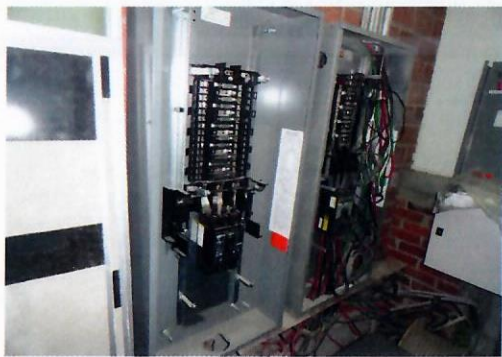
F1: Tableros eléctricos actuales

1. Cambio de tableros eléctricos (F1)
2. Reacomodo general de conductores eléctricos y balanceo de cargas (F2)
3. Reubicación y mantenimiento de aires acondicionados del edificio (F3 y F12)
4. Mantenimiento y remodelación de sanitarios (F4, F6, F7, F8, F9, F10 y F11)
5. Sustitución de lámparas fluorescentes por tecnología led (F5)

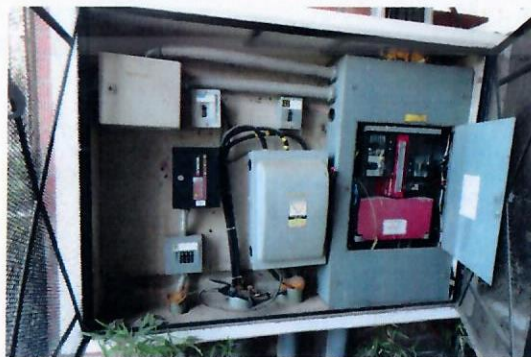
F2: Conductores eléctricos

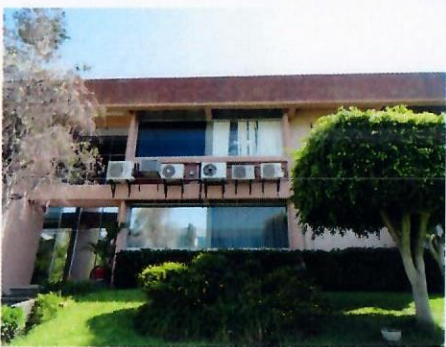
F3: Aires acondicionados

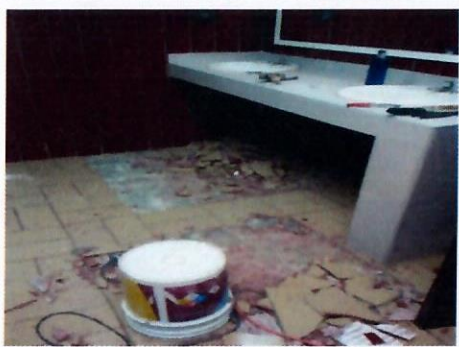
F6: Sanitarios: demolición de piso

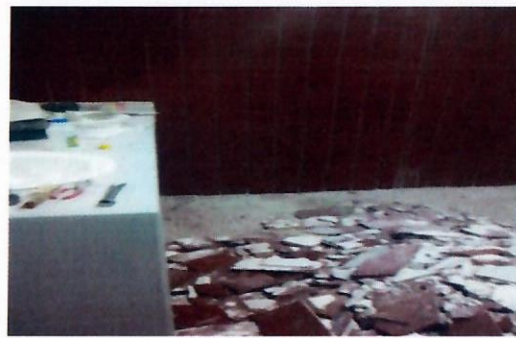
F7: Sanitarios: demolición de azulejo

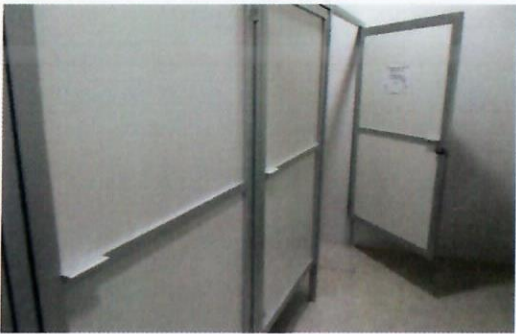
F9: Sanitarios: colocación de mamparas existentes (baño hombres)

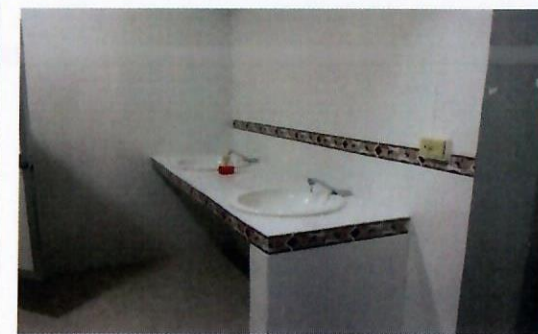
F10: Sanitarios: suministro y colocación de piso, azulejo, obalines con llaves economizadoras (Baño de hombres)

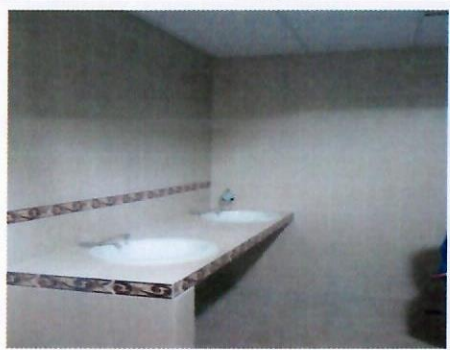
F11: Sanitarios: suministro y colocación de piso, azulejo, sanitarios, mingitorio ecológico (baño hombres)

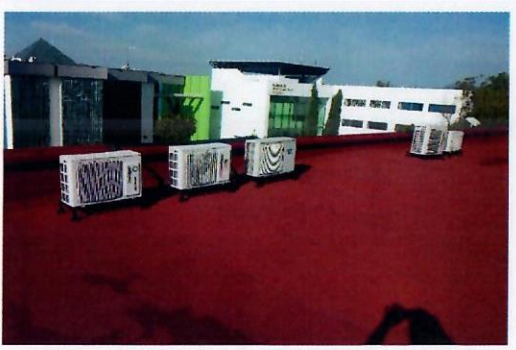
F12: cambio de lugar y mantenimiento de los aires

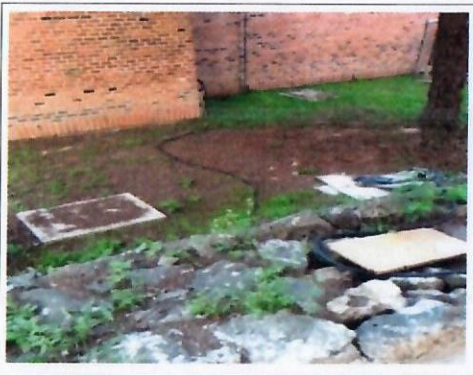
F3: Instalación sistema de tierras

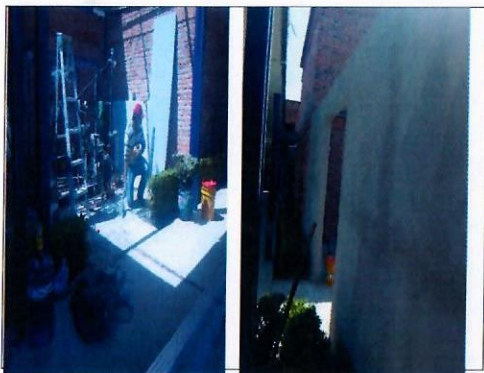
F6: Interior de aula (laboratorio), iniciando muro de Durock.

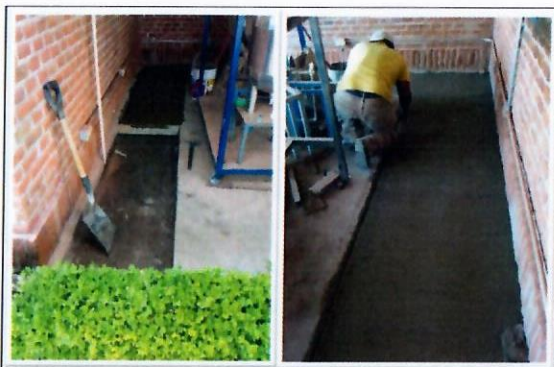
F7: Interior de aula (laboratorio) quitar adoscreto, para colocar concreto acabado pulido y rayado (foto izquierda). Acabado al concreto ya terminado (foto derecha).

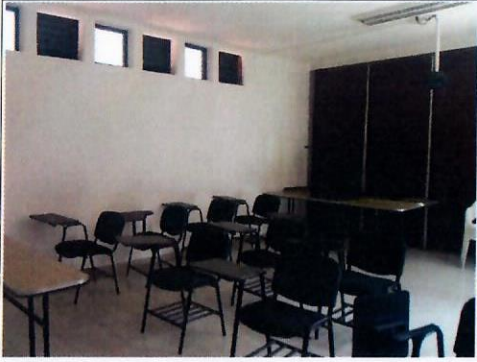
F9: Pintura vinilica (salones)

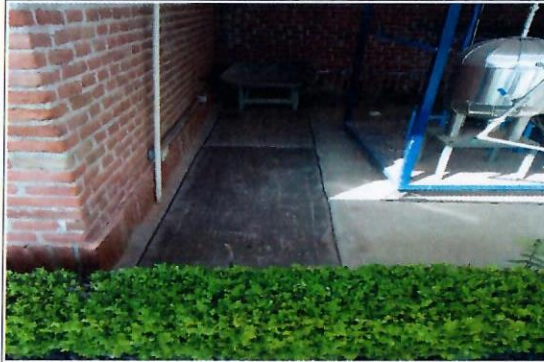
F10: Firme de concreto pulido y rayado terminado

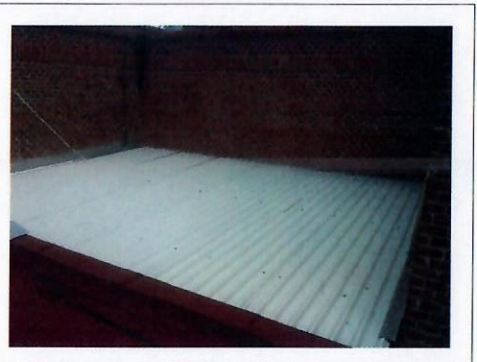
F15: Techumbre de lámina prepintada para el nuevo laboratorio

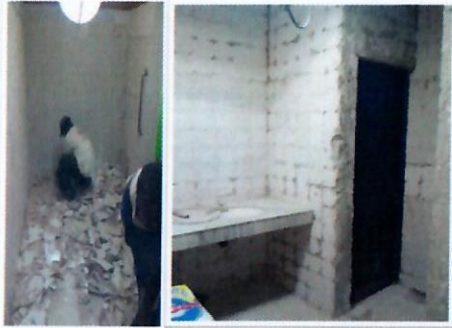
F6: Sanitarios: demolición de azulejo y piso.

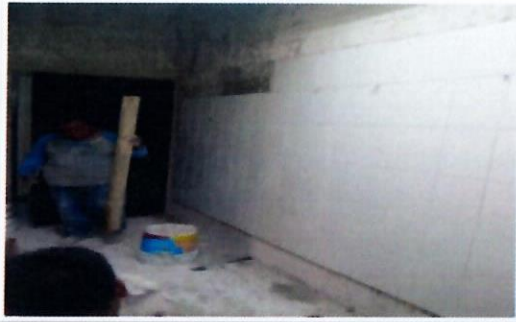
F7: Sanitarios: Colocación de azulejo en proceso.

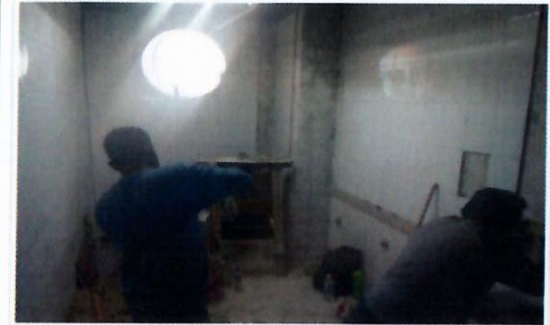
F8: Sanitarios: Colocación de azulejo en proceso.

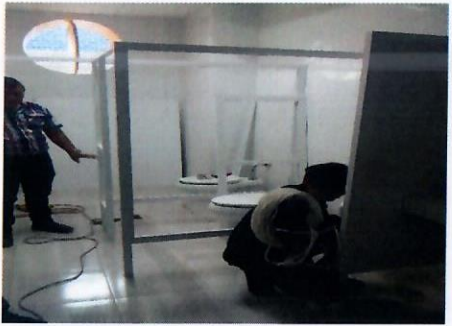
F9: Sanitarios: suministro y colocación de mamparas de aluminio (hombres)

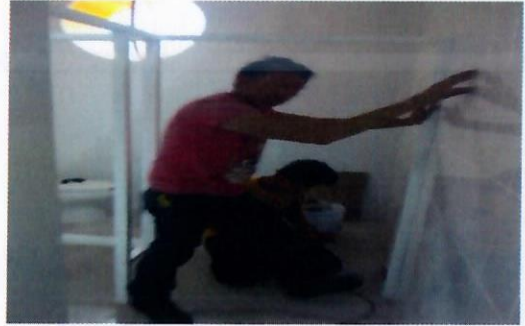
F10: Sanitarios: suministro y colocación de mamparas de aluminio (mujeres)

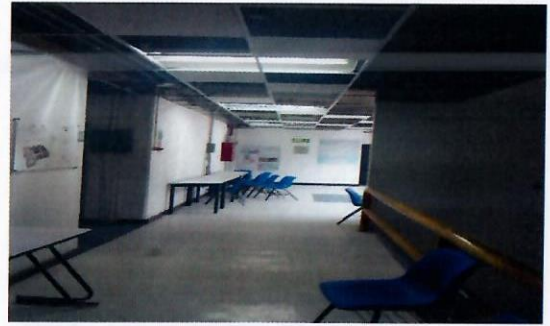
F11: Colocación de falso plafón

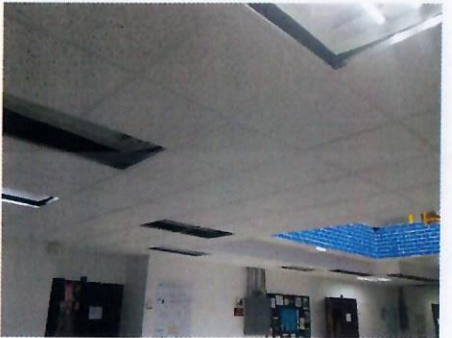
F12: Techo: suministro y colocación de falso plafón

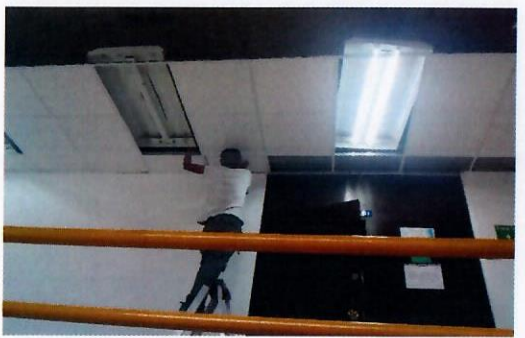
F13: Techo: suministro y colocación de galletas de falso plafón

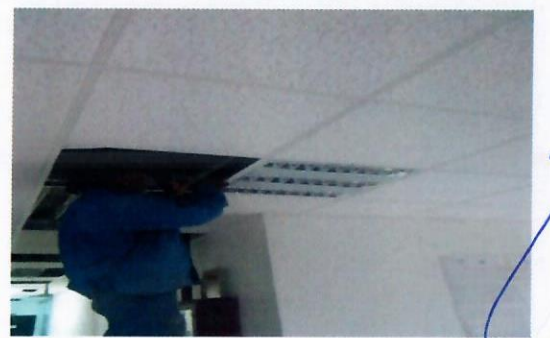
F14: Techo: colocación de lámpara en falso plafón

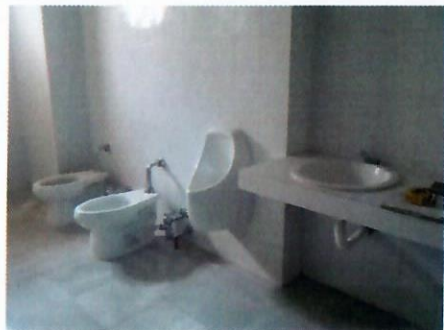
F15: Azulejo, piso, sanitarios con fluxómetro de pedal, mingitorio ecológico y barra con obalines, todo nuevo (hombres)

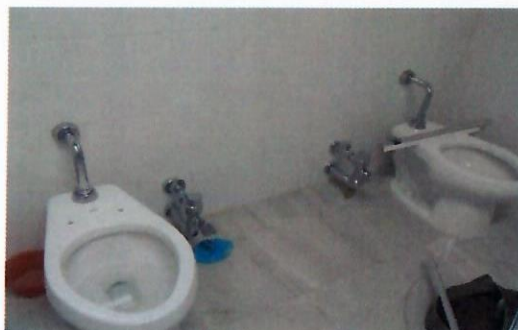
F16: azulejo, piso y sanitarios con fluxómetro de pedal nuevo (mujeres)

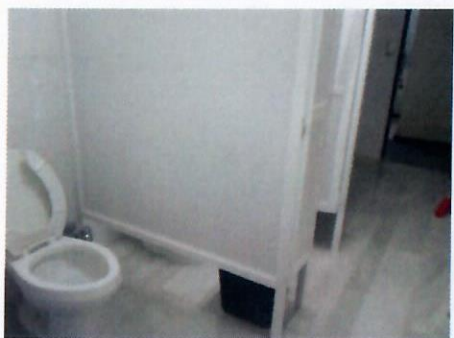
F18: Remodelación de sanitarios (avance)

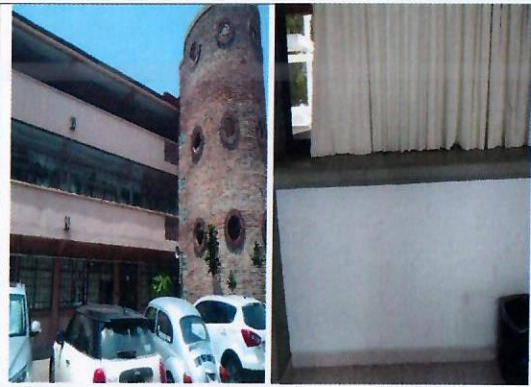
F1: Pintura de Edificio (Interior y exterior)

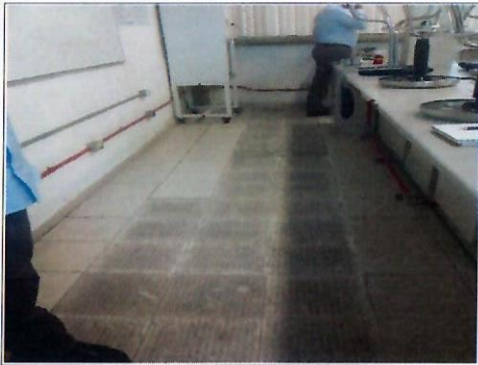
F7: Piso de laboratorio dañado

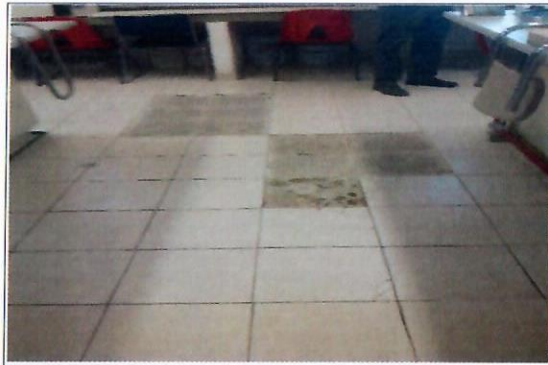
F8: Piso de laboratorio dañado

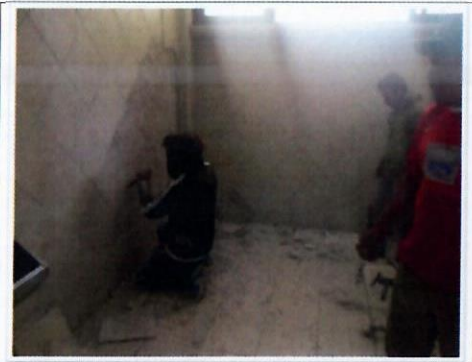
F9: Sanitarios: demolición de azulejo.

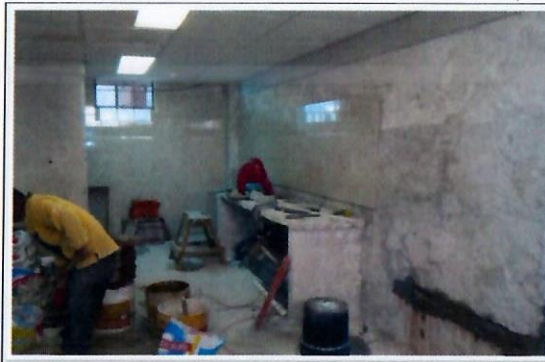
F10: Sanitarios: Colocación azulejo

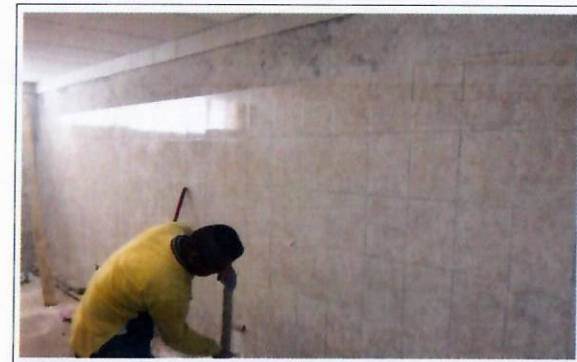
F11: Sanitarios: Colocación azulejo

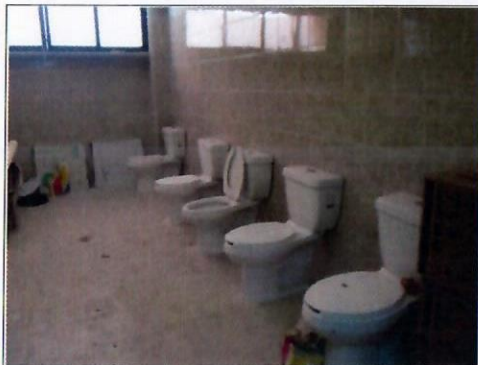
F12: Sanitarios: azulejo, piso y excusados nuevos (baño de hombres)

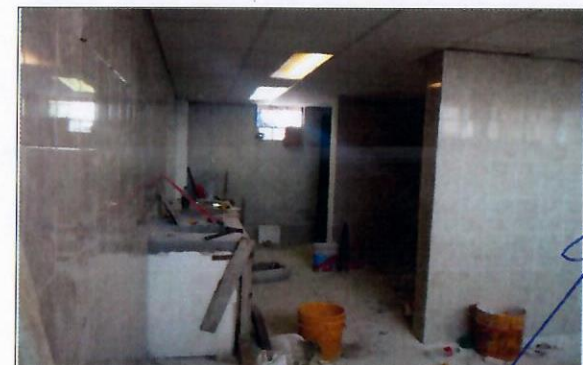
F14: Sanitarios: colocación de piso y azulejo en proceso (baño de mujeres)

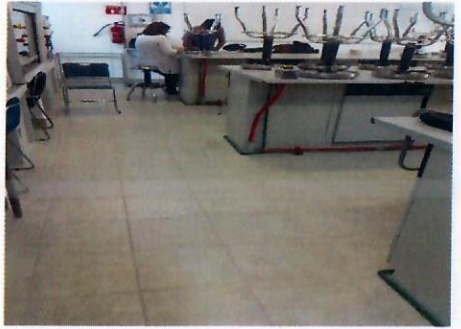
F15: Cambio de piso en laboratorio de biología, terminado.

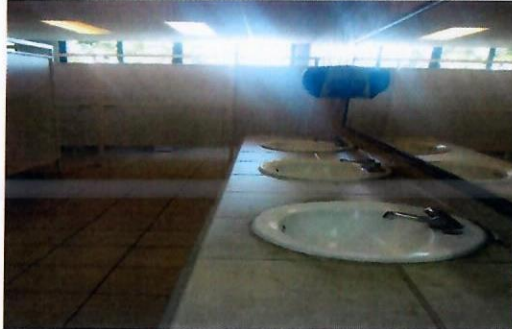
F16: Rehabilitación de sanitarios terminados. (sanitarios mujeres)

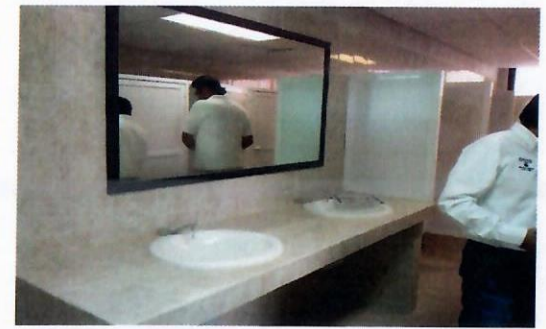
F17: Rehabilitación de sanitarios terminados. (sanitarios hombres)

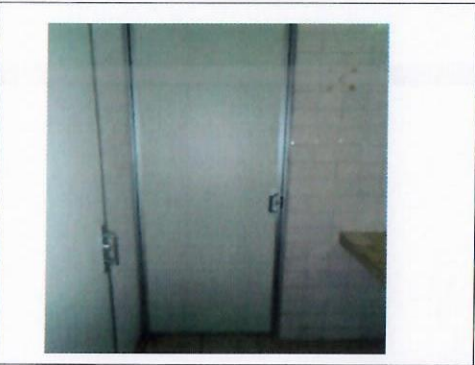
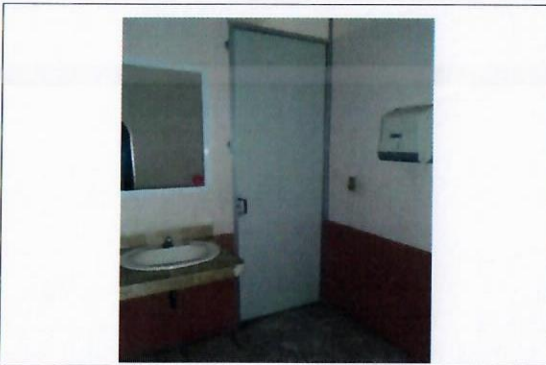
F9: Colocación de puertas

F10: Colocación de puertas

F11: Colocación de puertas

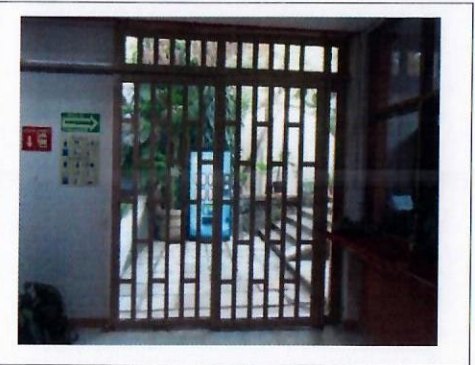
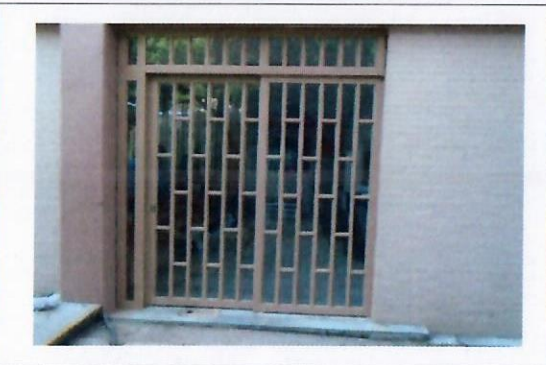
F12: Suministro y colocación de puerta de acceso principal.

F13: Suministro y colocación de puerta de acceso principal.

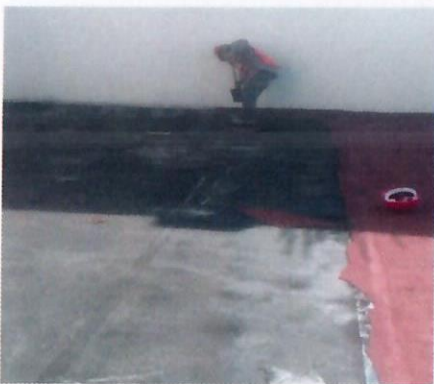
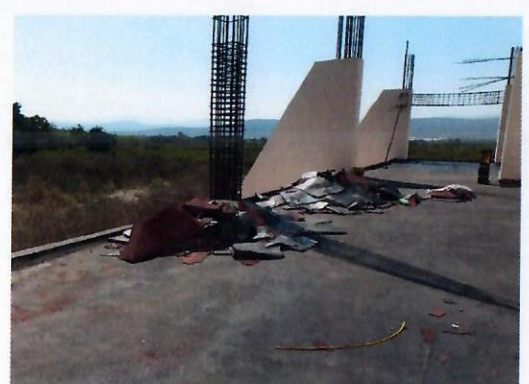
F11: Retiro de impermeabilizante prefabricado

F12: Retiro de impermeabilizante prefabricado

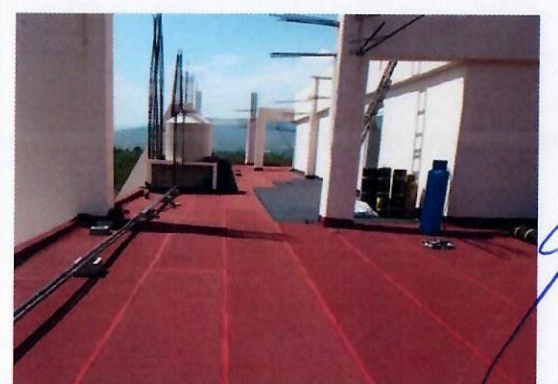
F13: Suministro y colocación de impermeabilizante prefabricado en losa

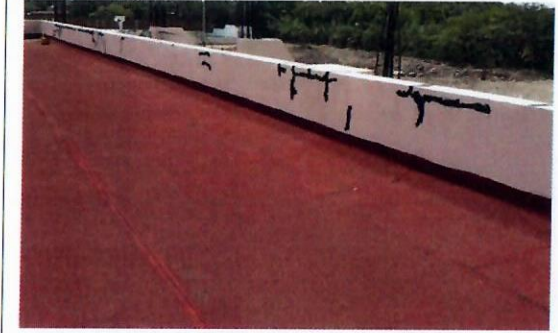
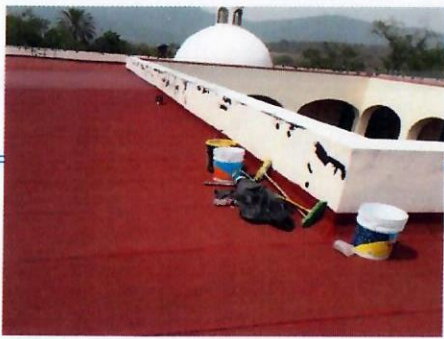
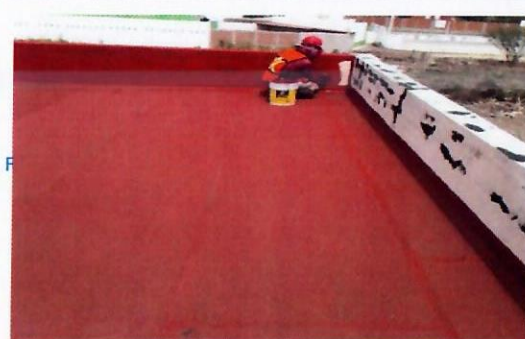
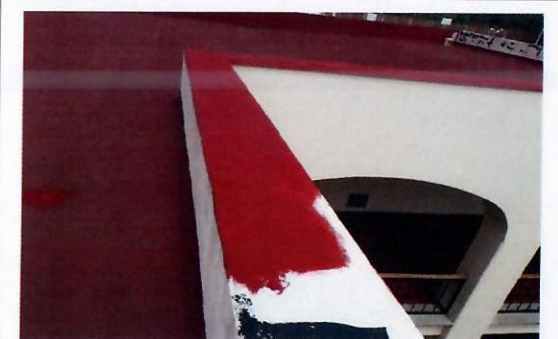
F16: Suministro y aplicación de impermeabilizante acrílico en azotea de segundo nivel del edificio

F17: Suministro y aplicación de impermeabilizante acrílico en azotea de segundo nivel del edificio

F18: Suministro y aplicación de impermeabilizante acrílico en azotea de segundo nivel del edificio

F19: Suministro y aplicación de impermeabilizante acrílico en azotea de segundo nivel del edificio

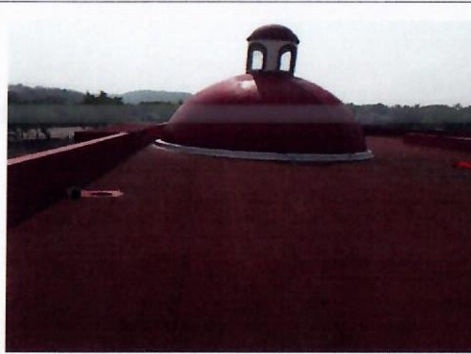
F27: Impermeabilización acrílico en azotea de segundo nivel del edificio

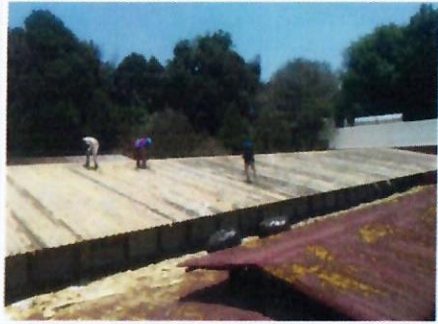
F6: Techo TAMULBA: retiro de material de espuma de poliuretano existente en mal estado, sobre cubierta metálica del edificio

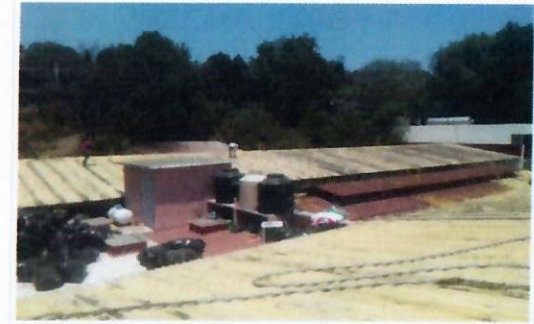
F8: Techo TAMULBA; Vista general de los trabajos de limpieza previas a la aplicación de impermeabilizante esprayado.

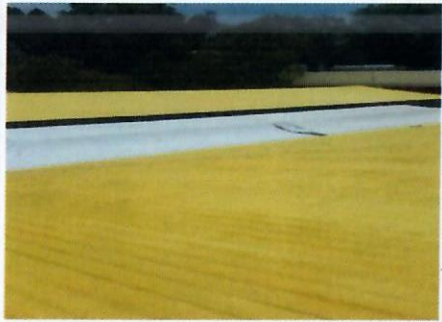
F9: Techo TAMULBA: Aplicación de mediante esprayado de espuma de poliuretano sobre cubierta metálica previa a recibir acabado final

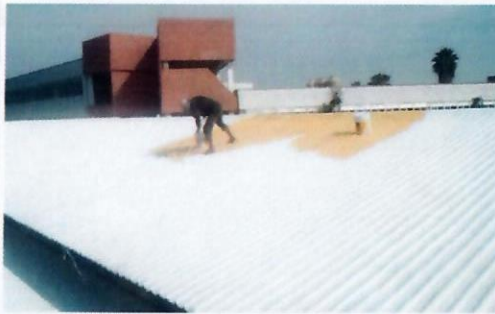
F10: Imagen de aplicación de poliurea color blanco sobre espuma de poliuretano, como acabado final.

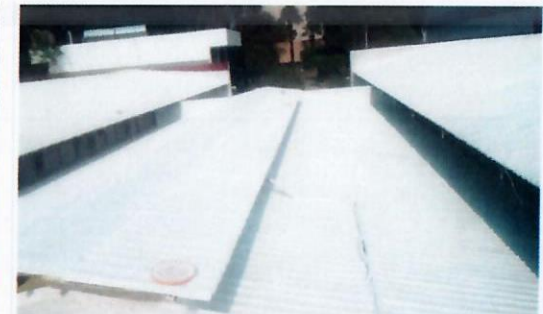
F11: Techo TAMULBA: Vista general de los trabajos terminados de impermeabilización a base espuma de poliuretano sobre cubiertas metálicas de edificio

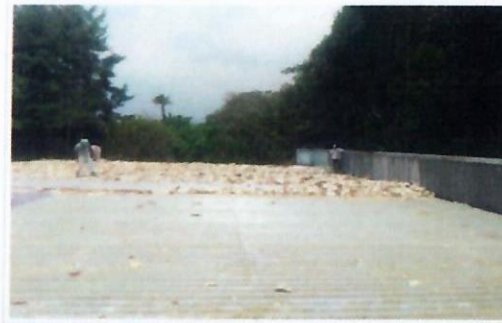
F16: Imagen de los trabajos de limpieza de residuos de impermeabilizante deteriorado de poliuretano existente en cubierta metálica, lado poniente de LOU.

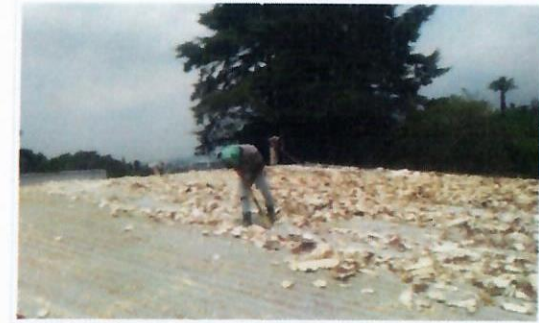
F17: Imagen de los trabajos de limpieza de láminas traslucidas existentes en cubierta metálica de LOU.

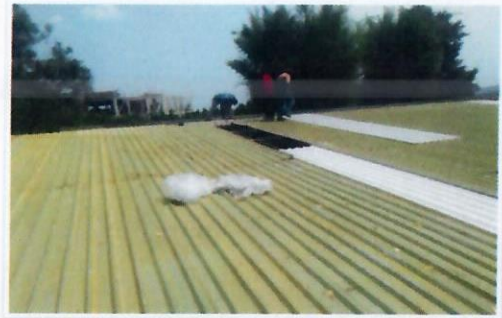
F19: Vista de los trabajos de retiro de lámina traslúcida y su sustitución por lámina metálica similar a la existente en cubierta del edificio de LOU, previo a la aplicación de impermeabilizante a base espuma de poliuretano.

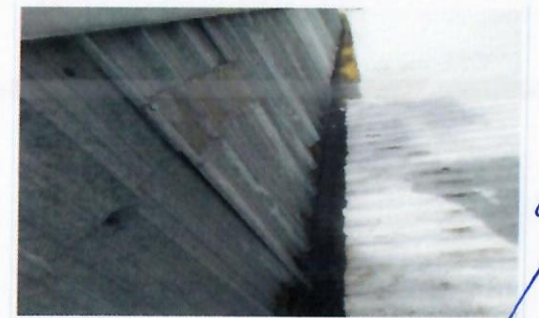
F20: Imagen de los trabajos de limpieza de láminas traslucidas existentes en cubierta metálica de LOU.

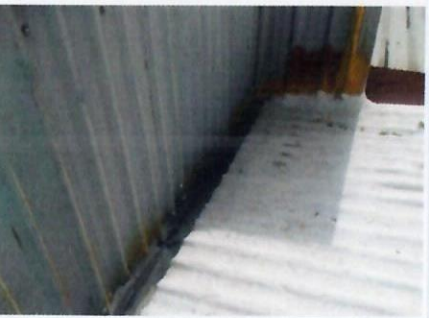
F21: Vista general de limpieza en canalones metálicos adyacentes a cubierta metálica de LOU, previos a su reparación en áreas deterioradas.

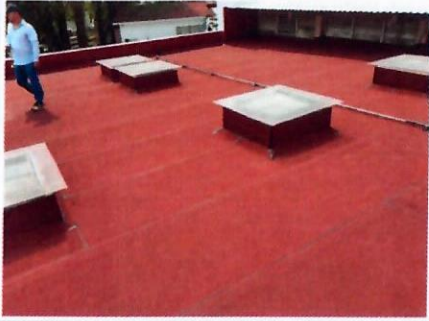
F22: Vista general de los trabajos terminados de colocación de membrana de impermeabilizante prefabricado en cubierta de TAMULBA.

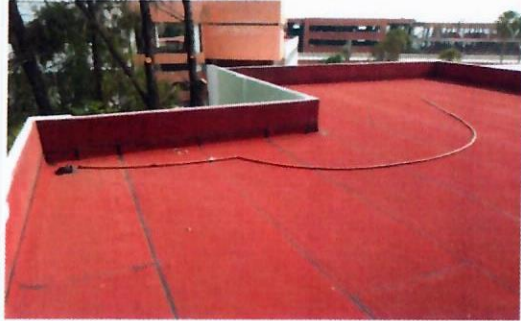
F23: Vista general de los trabajos terminados de impermeabilización prefabricado en losa de anexo TAMULBA.

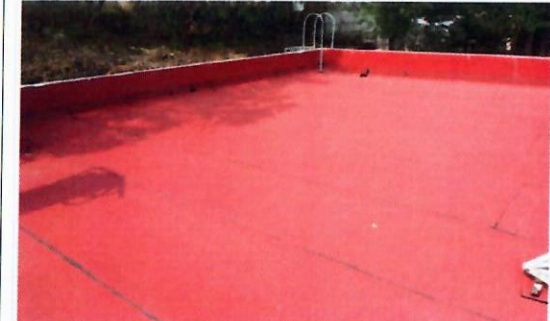
F24: Imagen de trabajos concluidos de impermeabilización con membrana prefabricado hacia fachada norte de anexo TAMULBA.

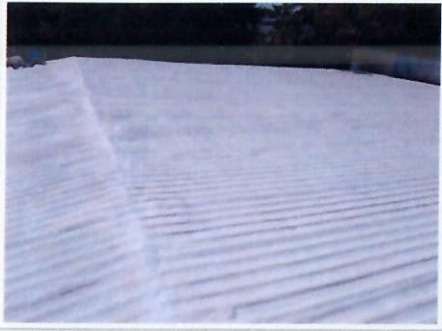
F25: Imagen de los trabajos terminados de aplicación de impermeabilizante de espuma de poliuretano con acabado final sobre cubierta metálica del edificio LOU.

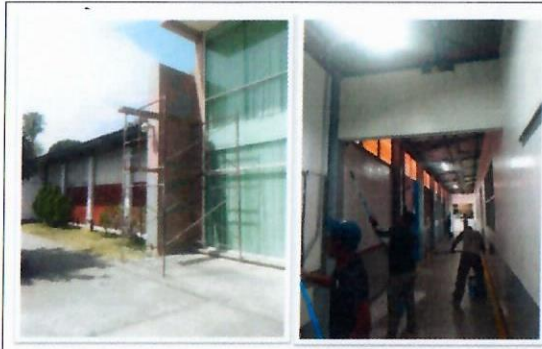
F7: TAMULBA: Sellado de fisuras en muros de fachada principal

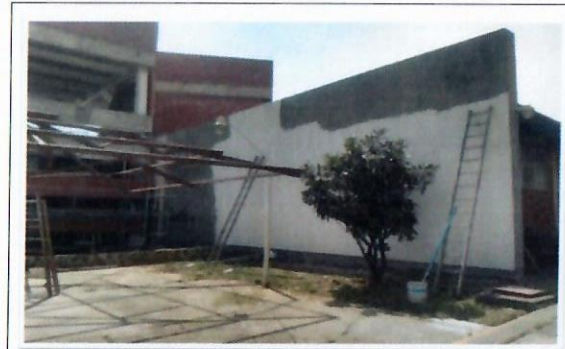
F9: TAMULBA: Aplicación de pintura en muros de fachada con preparación previa para recibir trabajos

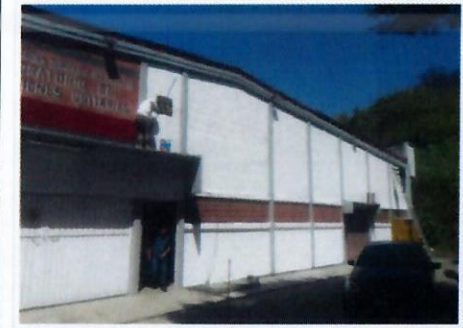
F10: LOU: Aplicación de pintura vinílica y de esmalte en muros de fachada principal.

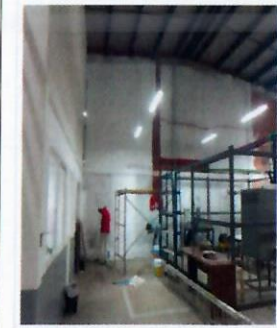
F11: LOU: Trabajos de aplicación de pintura vinílica en muros perimetrales al interior de la nave principal.

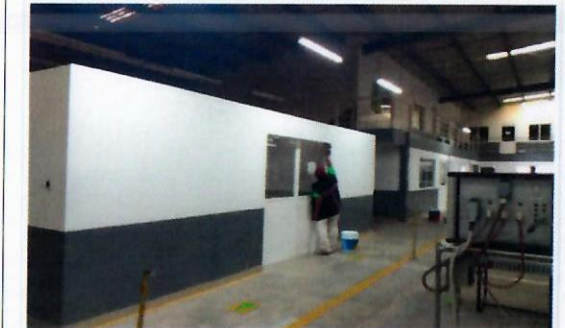
F13: LOU: Trabajos de aplicación de pintura vinílica y de esmalte en muros interiores.

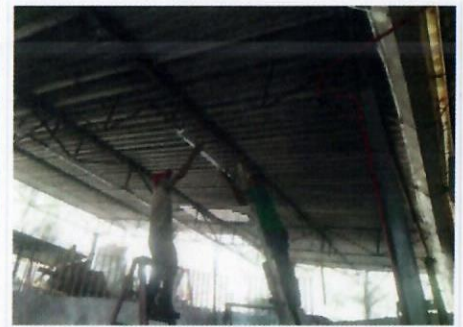
F14: Tamulba: Vista de los trabajos de retiro de luminarias existentes y colocación de luminarias ahorradoras de energía tipo LED.

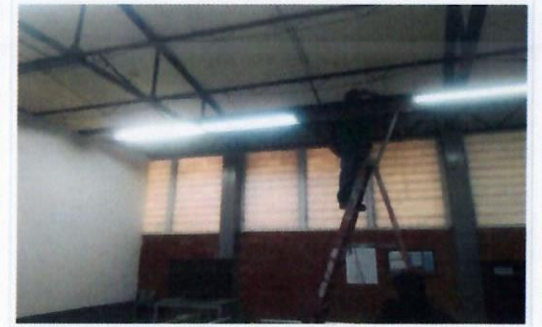
F15: Trabajos de retiro de luminarias en laboratorios de TAMULBA

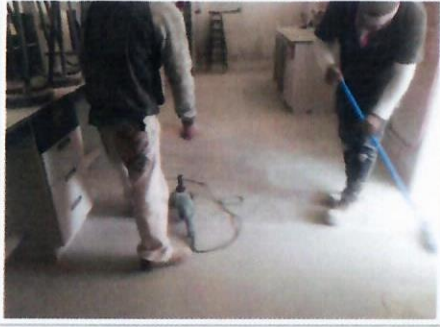
F17: Imagen de retiro de residuos previo a los trabajos de aplicación de pintura epóxica en piso de laboratorio, primer nivel lado sur de edificio 35 FCQel.

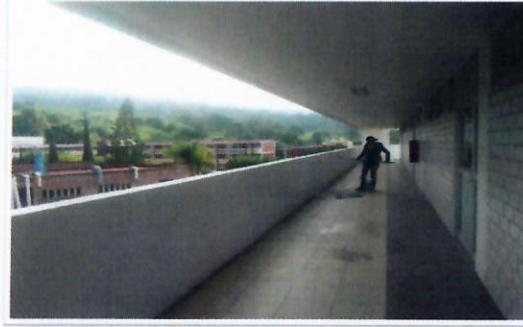
F18: Aplicación de pintura vinilica en pretilos y muros de pasillos principales, área exterior noroeste segundo nivel, edificio 35 FCQel.

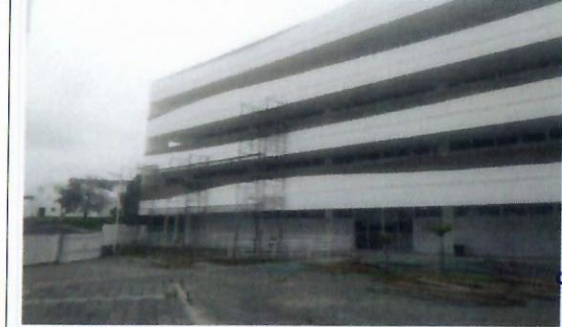
F19: Vista general de los trabajos de aplicación de pintura vinilica en muros de fachadas, primer y segundo nivel, área exterior sur de laboratorios edificio 35 FCQel.

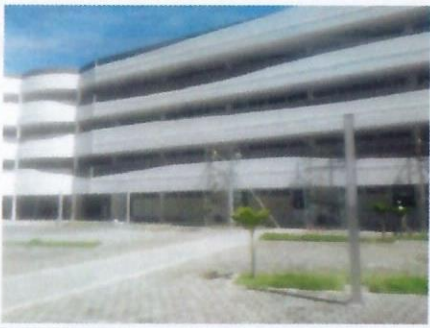
F20: Aplicación de sellador en fachafeta de cerámica esmaltada en muretes de fachada principal de primer nivel, edificio 35 FCQel.

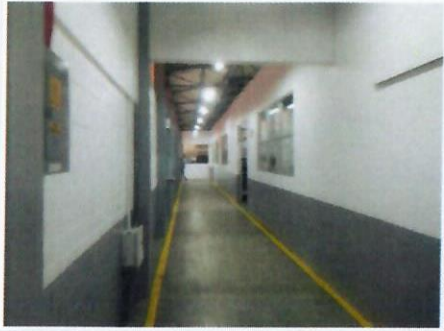
F21: TAMULBA-FCQel: Trabajos concluidos de aplicación de pintura vinílica y de esmalte en muros de pasillos interiores.

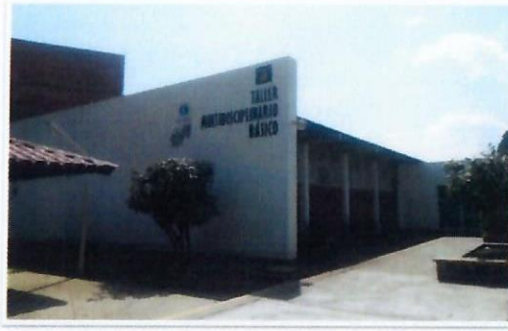
F22: TAMULBA-FCQel: Trabajos terminados de aplicación de pintura vinílica en muros de fachada principal así como de pintura de esmalte en estructura y puertas metálicas.

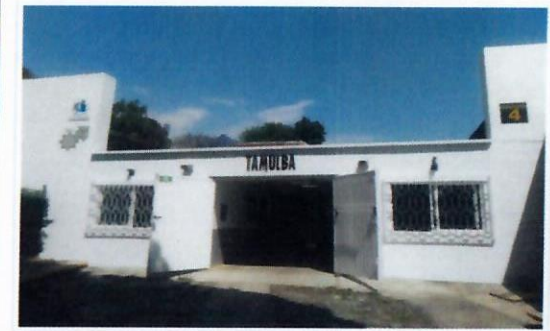
F23: TAMULBA-FCQel: Trabajos terminados de aplicación de pintura vinílica en muro y pintura de esmalte en puertas y protecciones de ventana.

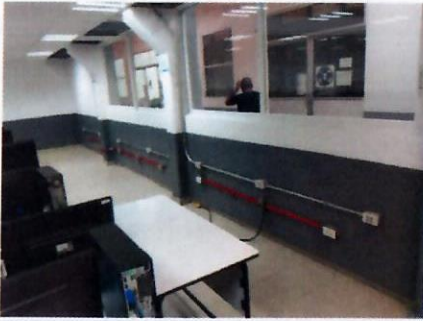
F24: TAMULBA-FCQel: trabajos de aplicación de pintura de esmalte en parte baja de muros así como en tuberías de instalaciones con diámetros variados.

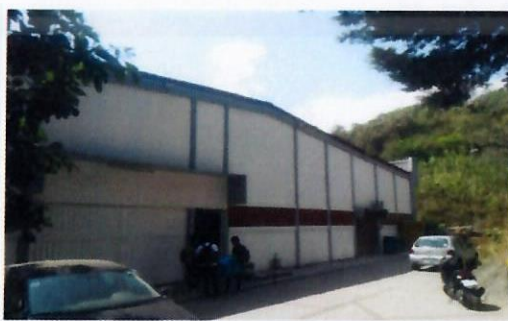
F25: LOU: trabajos concluidos de aplicación de pintura vinílica y de esmalte en fachada Principal.

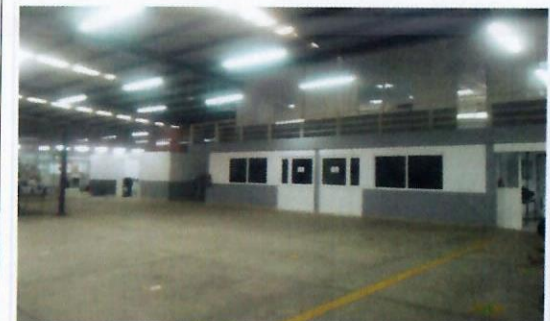
F26: LOU: trabajos de aplicación de pintura vinílica y de esmalte en áreas comunes interiores de edificio.

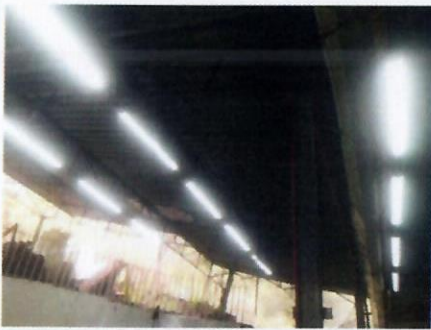
F27: Imagen de los trabajos concluidos de colocación de luminarias ahorradoras de energía tipo LED, en taller de TAMULBA.

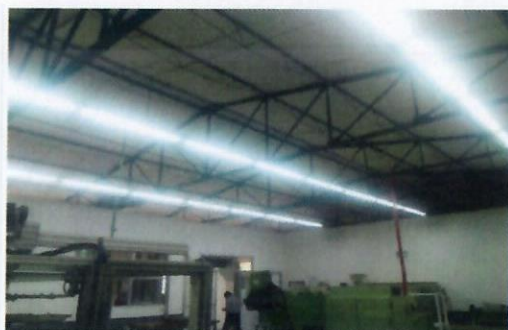
F28: Vista general de los trabajos concluidos de colocación de luminarias ahorradoras de energía tipo LED y su puesta en marcha. Laboratorios de TAMULBA

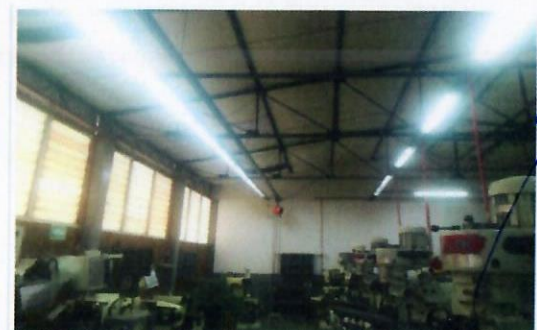
F29: Trabajos de aplicación de pintura vinílica y de esmalte en muros interiores.

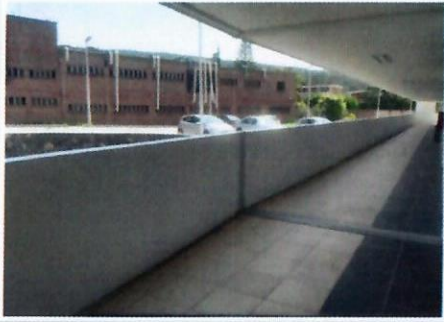
F30: Aplicación de pintura vinílica en pretiles y muros de pasillos principales, área exterior norte de laboratorios de primer nivel, edificio 35 FCQel.

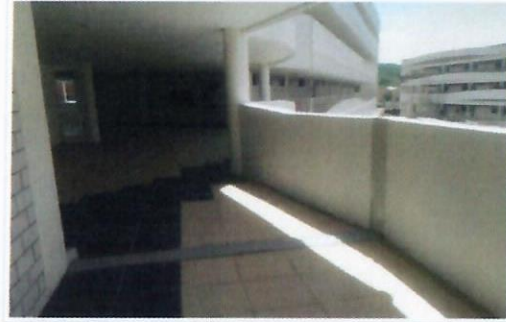
F31: Imagen de los trabajos terminados de aplicación de pintura vinílica en pretiles y muros, vestibulo principal de laboratorios, primer nivel edificio 35.

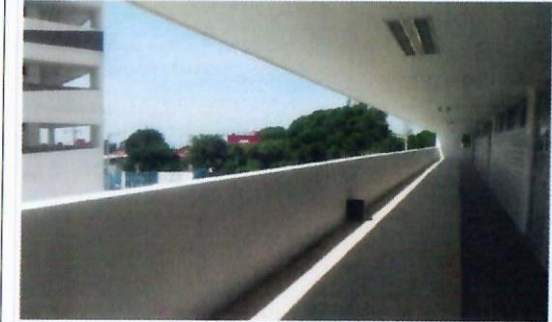
F32: Vista general de los trabajos terminados de aplicación de pintura vinílica en muretes de pasillos principales, área exterior sur de laboratorios edificio 35 FCQel.

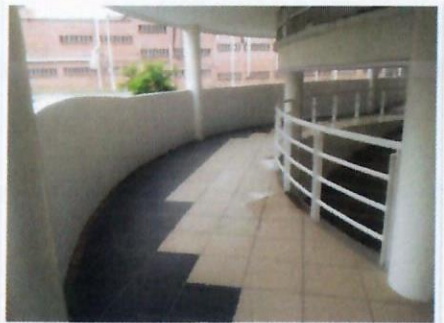
F33: Aplicación de Pintura de esmalte en barandales de herrería y columnas metálicas de vestibulo principal, área de laboratorios edificio 35 FCQel

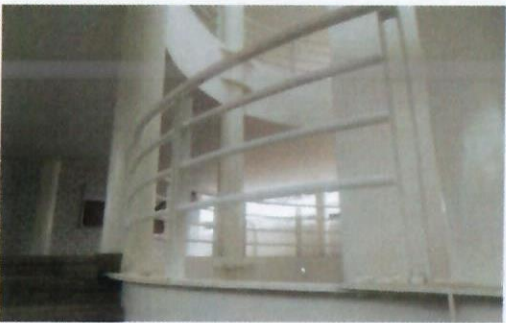
F34: Imagen de los trabajos terminados de aplicación de pintura de esmalte en barandales de vestibulo principal, área de laboratorios primer nivel edificio 35 FCQel.

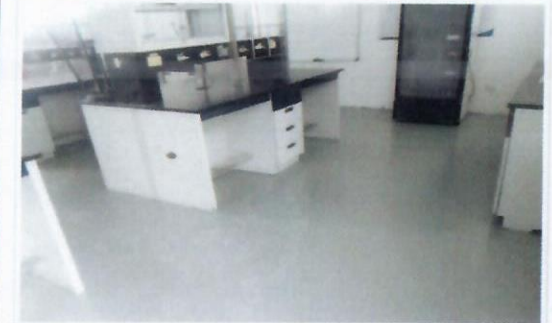
F35: Trabajos terminados de aplicación de pintura epóxica en piso de laboratorio primer nivel de edificio 35 FCQel.

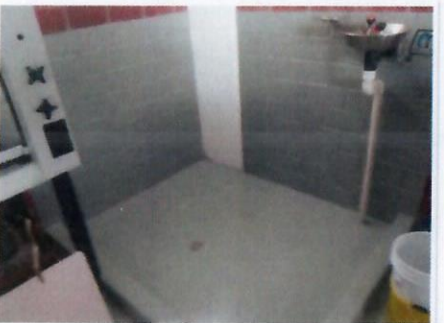
F36: Aplicación de pintura epóxica en muros y piso de área de lavajos y regadera, laboratorio primer nivel, edificio 35 FCQel

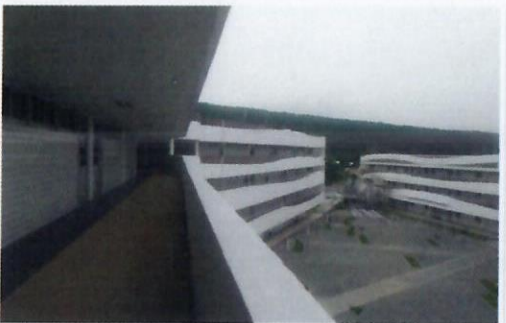
F37: Imagen de los trabajos terminados de aplicación de pintura vinílica en pretiles y muros, vestibulo principal de tercer nivel edificio 35.

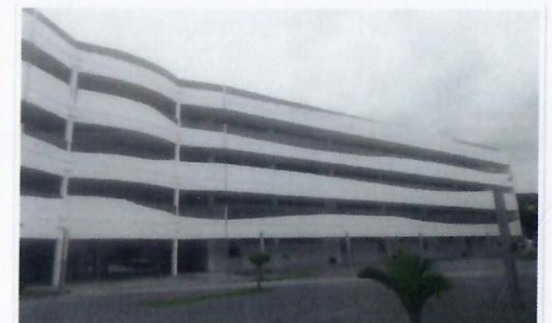
F38: Imagen de los trabajos de terminados de aplicación de pintura vinílica en muretes y faldón así como sellador en fachaletas de cerámica esmaltada de fachada principal edificio 35 FCQel.

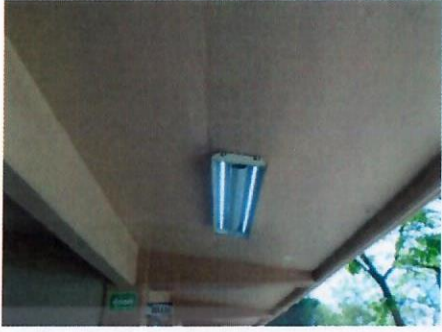
1. Baños del edificio 28 y 29 que se requieren replazar escusados por escusados ahorradores de agua (F1, F2, F8 y F9).
2. Baños del edificio 28 y 29 que requieren replazar mingitorios de carga de agua por mingitorios secos (ecológicos) (F3).
3. Cambiar las lámpara obsoletas por lámpara ahorradoras de energía de aulas de los edificios 28, 29 y 19 de posgrado (F4, F6, F7 y F10).
4. Cambio de cableado eléctrico (F5).

F6: Aulas, colocación de luminarias

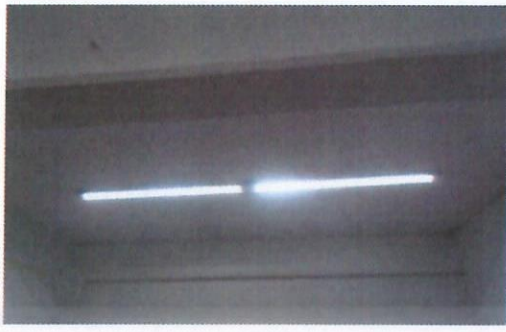
F7: Aulas, colocación de luminarias

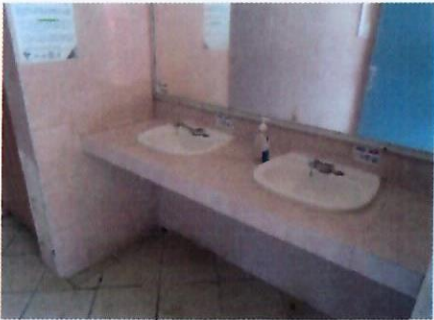
F8: Cambio de lavabos

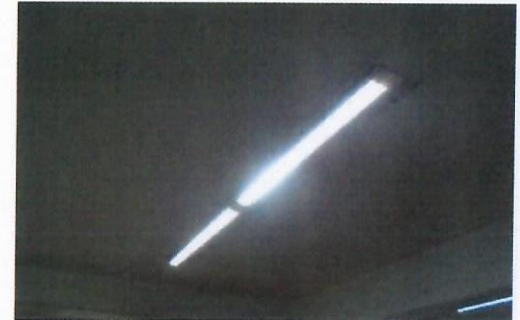
F10: Luminarias colocadas

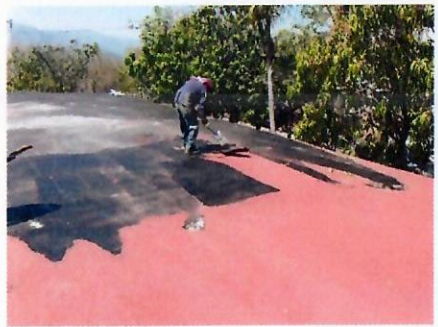
F11: Retiro de impermeabilizante prefabricado en edificio 2

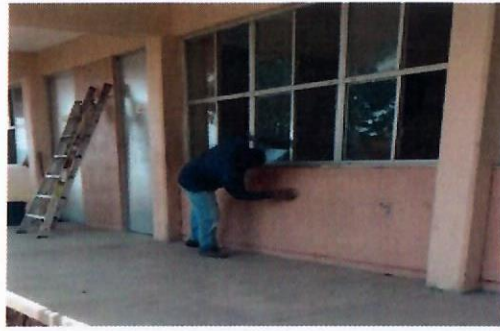
F15: Vista de los trabajos de preparación de la superficie para suministro y aplicación de pintura vinilica acrílica edificio 4 y 3

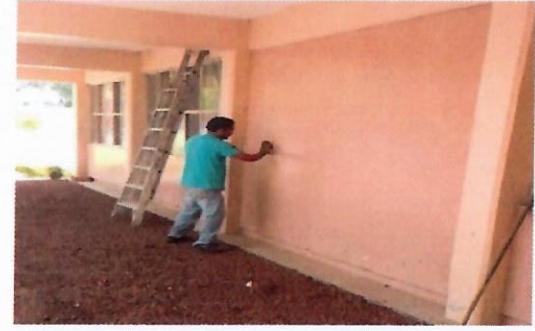
F16: Vista de los trabajos de preparación de la superficie para suministro y aplicación de pintura vinilica acrílica edificio 4 y 3

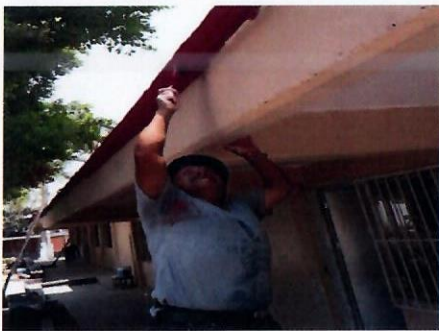
F17: Vista de los trabajos de suministro y aplicación de pintura vinilica acrílica edificio 4 y 3

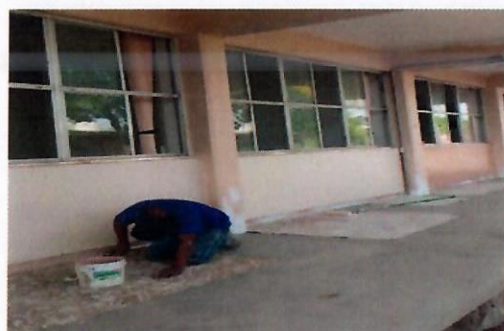
F18: Vista de los trabajos de suministro y aplicación de pintura vinilica acrílica edificio 4 y 3

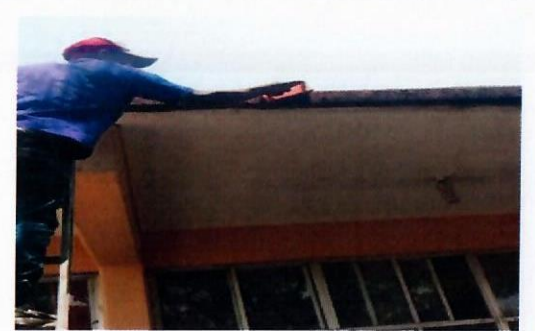
F19: Vista de los trabajos de preparación de la superficie para suministro y aplicación de pintura vinilica acrílica edificio 4 y 3

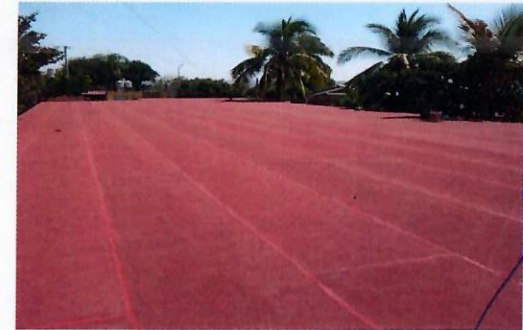
F22: Techo: Suministro y colocación de impermeabilizante prefabricado en edificio 2

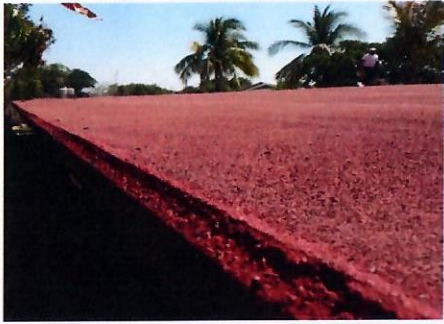
F23: Techo: Vista de los trabajos generales de impermeabilización.

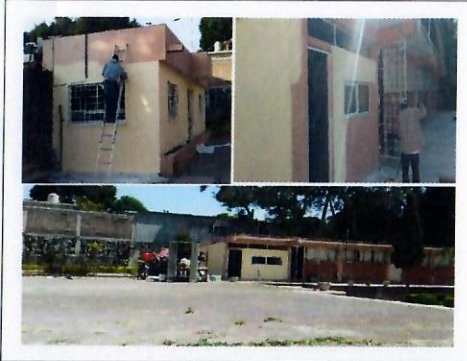
F6: Aplicación de pintura.

1. Pintado de edificio principal, aplicación de pintura acrílica en: muros, columnas, traves y plafones (F1, F9, F10, F14 y F15).
2. Pintado de edificio de dirección, aplicación de pintura acrílica en: muros, columnas, traves y plafones (F2, F6, F7, F8, F9 y F10).
3. Cambio de 12 muebles sanitarios por ecológicos; cambio de 1 minjitorio colectivo por 6 minjitorios individuales y cambio de 4 lavabos con llaves (F3, F11, F12, F13).
4. Pintado de edificio de cómputo, aplicación de pintura acrílica, en muros, columnas, traves y plafones (F4).
5. Colocación de piso de pasillo de planta alta (F5).
