UNIVERSIDAD AUTÓNOMA DEL ESTADO DE MORELOS

Mes reportado
Agosto_2019
FECHA DE CORTE: 31/08/2019

REPORTE DESCRIPTIVO DEL INFORME DE AVANCE MENSUAL

Mantenimiento de espacios académicos de Centro de Investigación en Ingeniería y Ciencias Aplicadas

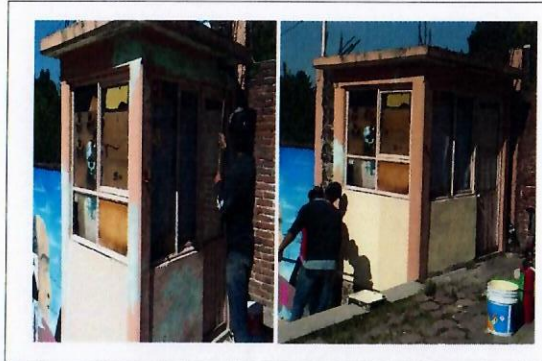
F7: Aplicación de pintura.

1. Pintado de edificio principal, aplicación de pintura acrílica en: muros, columnas, traves y plafones (F1, F9, F10, F14 y F15).
2. Pintado de edificio de dirección, aplicación de pintura acrílica en: muros, columnas, traves y plafones (F2, F6, F7, F8, F9 y F10).
3. Cambio de 12 muebles sanitarios por ecológicos; cambio de 1 minjitorio colectivo por 6 minjitorios individuales y cambio de 4 lavabos con llaves (F3, F11, F12, F13).
4. Pintado de edificio de cómputo, aplicación de pintura acrílica, en muros, columnas, traves y plafones (F4).
5. Colocación de piso de pasillo de planta alta (F5).

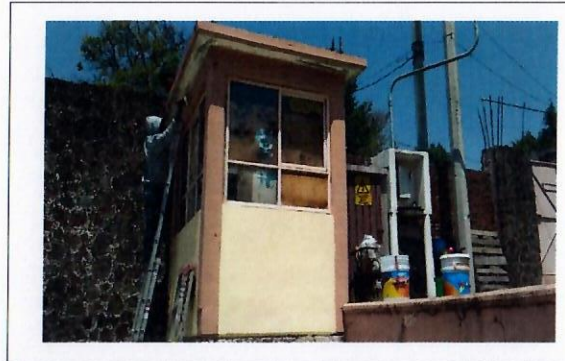
F8: Aplicación de pintura.

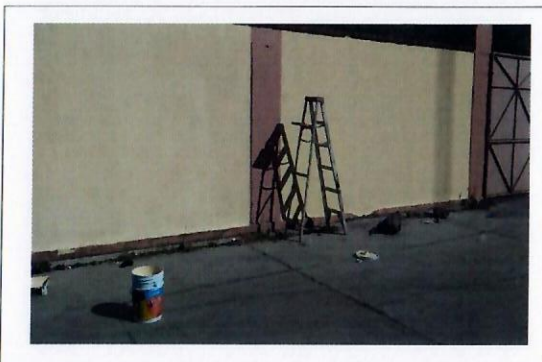
F10: Parte interior muro de fachada principal, se aplica pintura

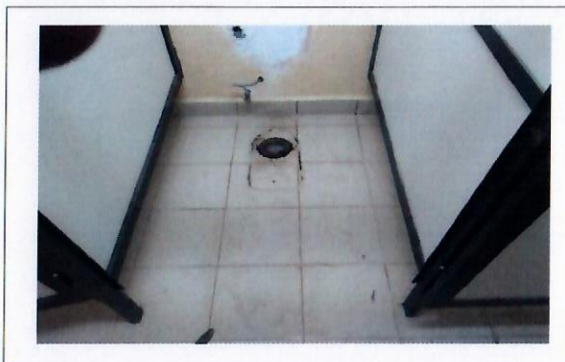
F11: Se desmontan muebles sanitarios

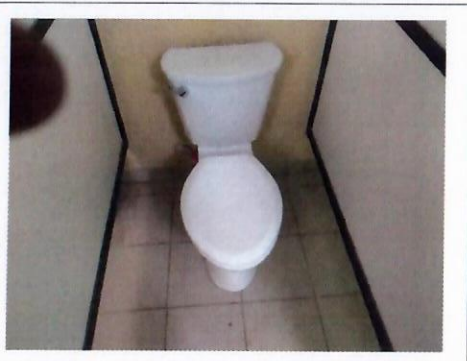
F12: Trabajo de cambio de muebles sanitarios

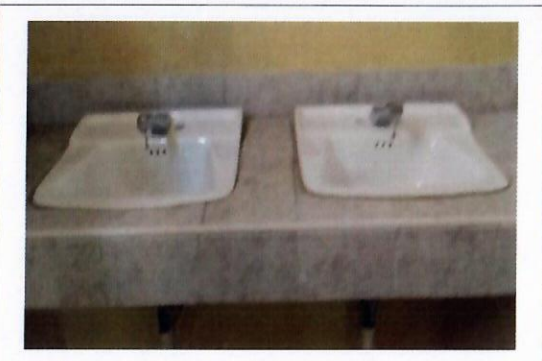
F13: Se concluyo el cambio de muebles sanitarios

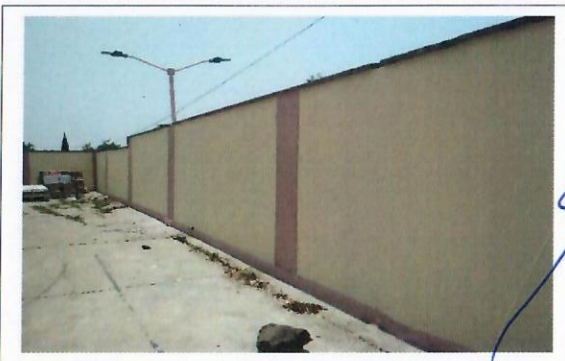
F14: Aplicación de pintura en fachada principal, terminada, detallando

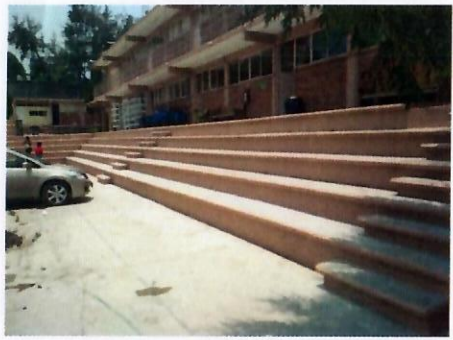
F15: La aplicación de pintura, en el interior del plantel, terminada, se realizan detalles

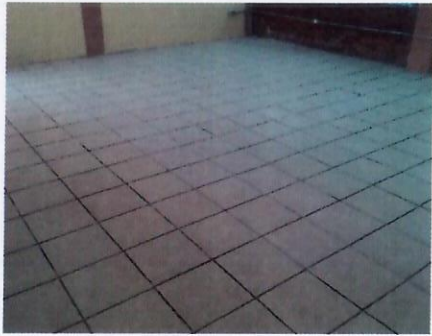
F6: Aulas: loseta de piso colocado en aulas didácticas

1. Colocación de piso en la biblioteca (F1)
2. Colocación de piso en el centro de cómputo (F2)
3. Colocación de piso para 4 aulas (F3, F6, F7 y F8)
4. Colocación de piso para el salón de usos múltiples, pasillo planta alta y escaleras (F4 Y F5).

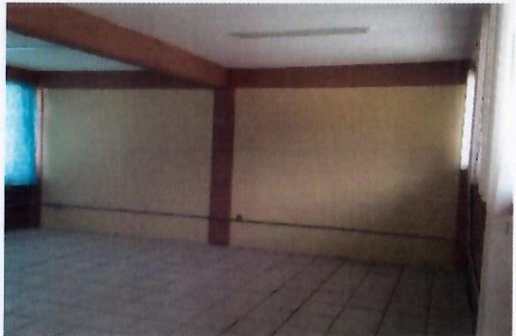
F7: Aula pintada y loseta de piso colocado

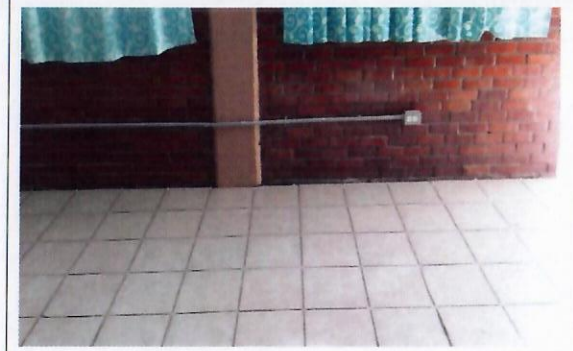
F8: Se termina de colocar la loseta en aulas

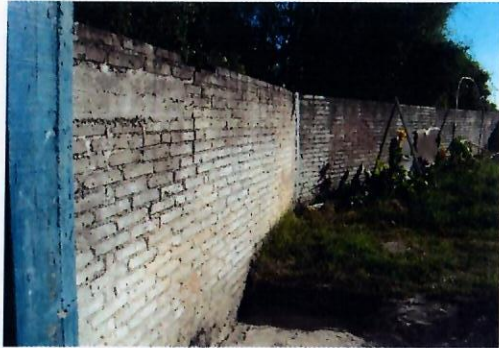
F1: Muro dañado

- Colocación de barda perimetral (F1, F2, F3, F4, F5, F6, F7, F8, F9, F10 y F11).

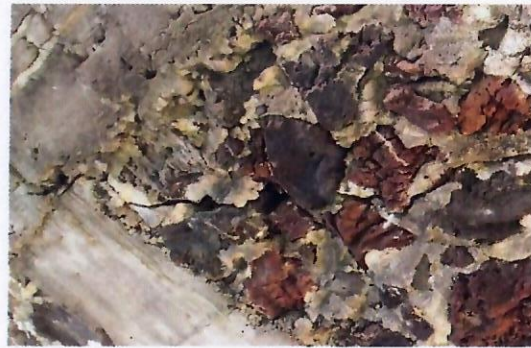
F2: Muro de contención que soporta el muro de colindancia dañado, con diferentes fisuras

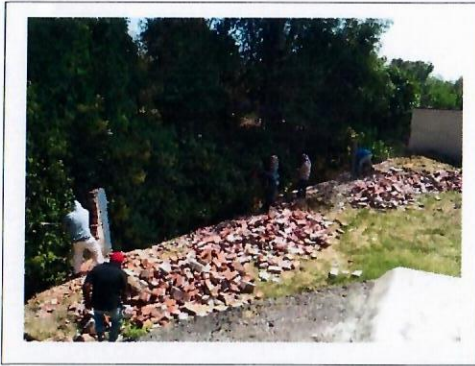
F5: Demolición de muro dañado

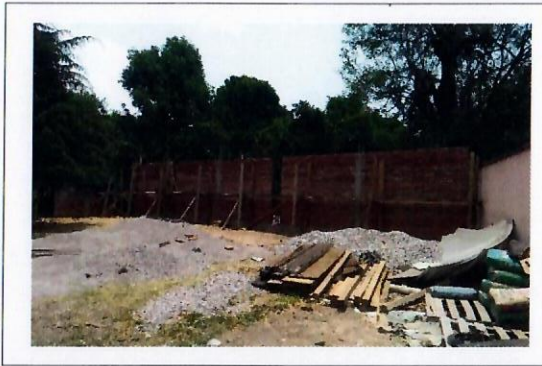
F6: Muro de colindancia en proceso

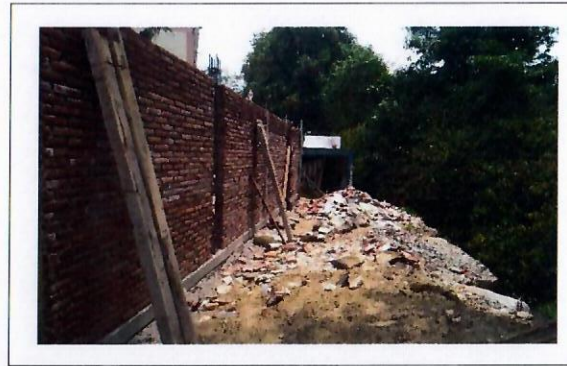
F7: Muro de colindancia en proceso

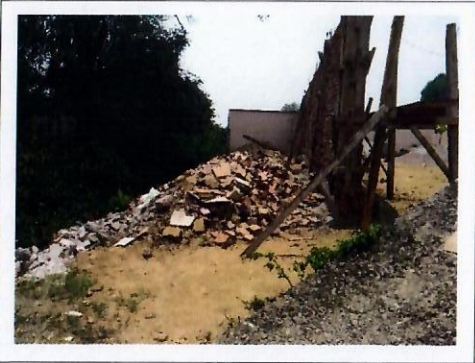
F8: Muro de colindancia en proceso

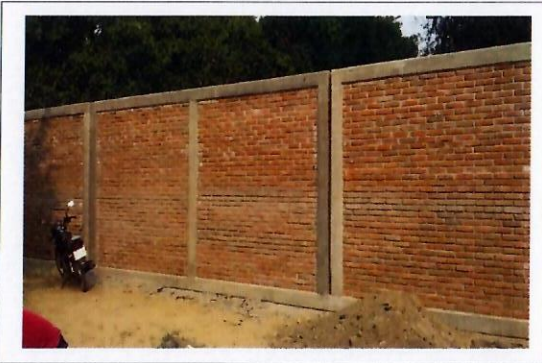
F9: Muro de colindancia detallando

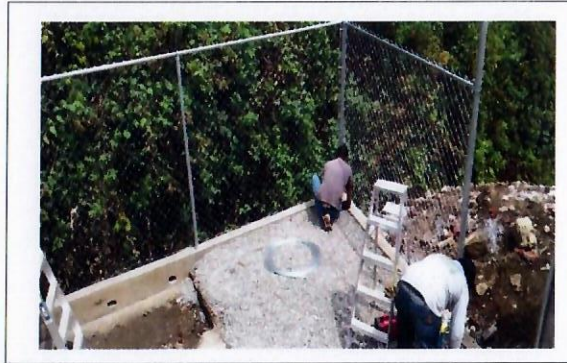
F10: Colocación de malla colicante, en proceso

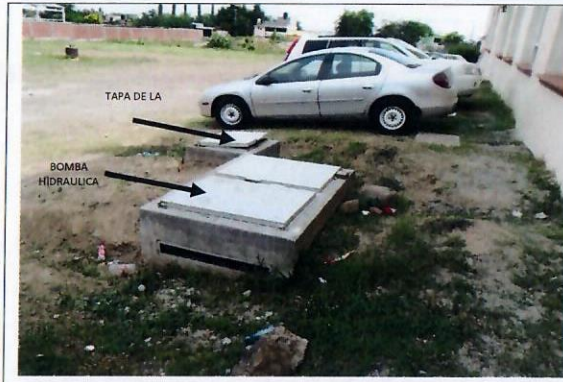
F2: Sistema hidráulico

1.- Adecuación del sistema hidráulico que incluye una cisterna y la adquisición de 2 tinacos para la distribución del suministro de agua. (F1, F2, F3, F4, F5, F6, F7, F8, F9, F10, F11, F12 y F13)

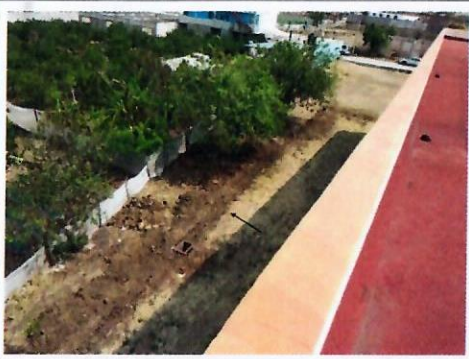
F6: El alimentador eléctrico está en proceso de construcción, que dará energía a las dos cisternas que se están construyendo

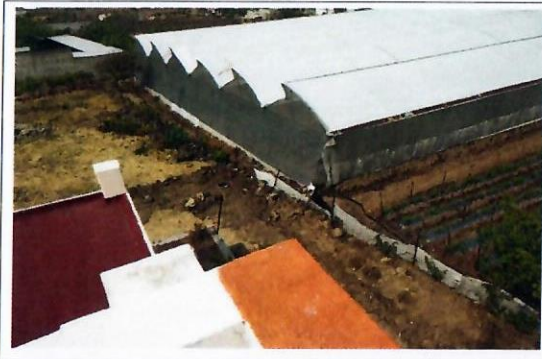
F7: El alimentador eléctrico está en proceso de construcción, que dará energía a las dos cisternas que se están construyendo

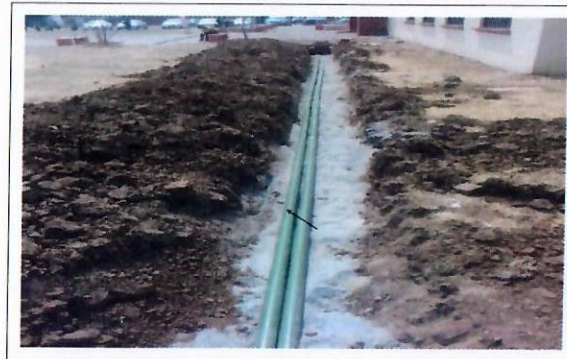
F8: Alimentador eléctrico de las dos cisternas

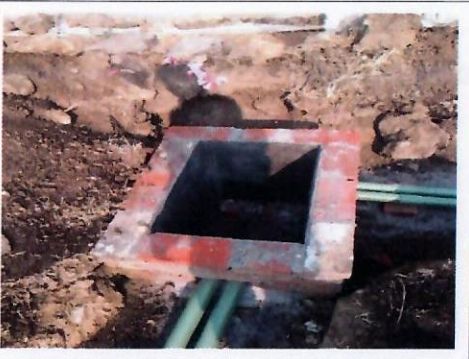
F9: Alimentador eléctrico de las dos cisternas

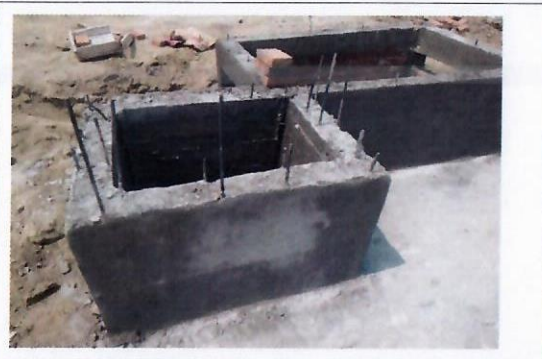
F10: Trabajos en el carcamo seco y paso de las dos cisternas

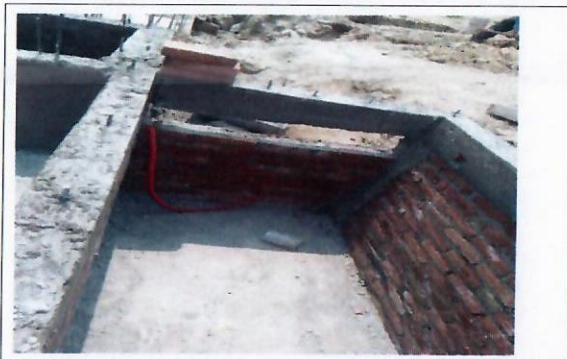
F11: Trabajos en el carcamo seco y paso de las dos cisternas

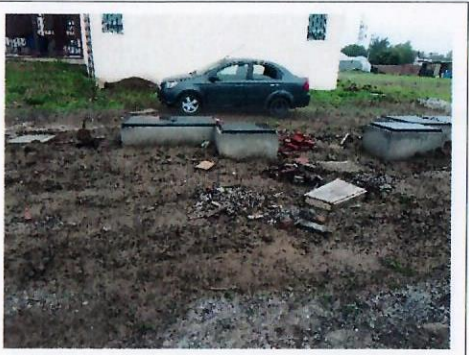
F12: Los trabajos en dos cisternas practicamente terminadas

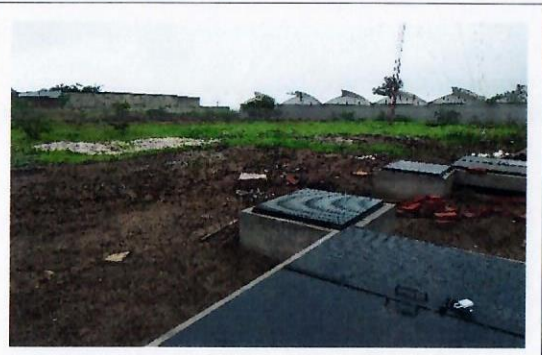
F13: Los trabajos en dos cisternas practicamente terminadas

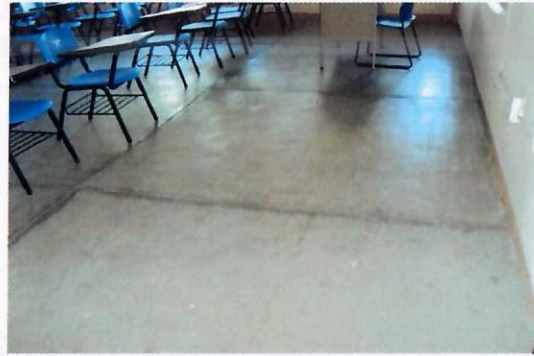
F2: Laboratorio E-6 y E-7 para colocación de loseta en el piso

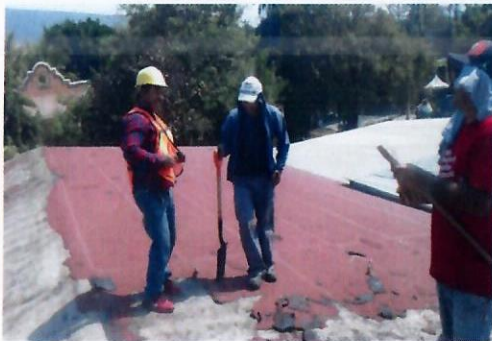
F1: Retiro de impermeabilización existente

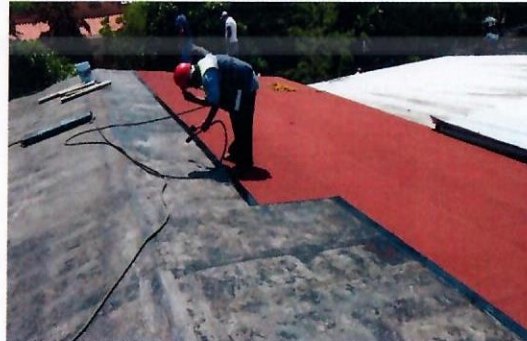
F2: Colocación de impermeabilización

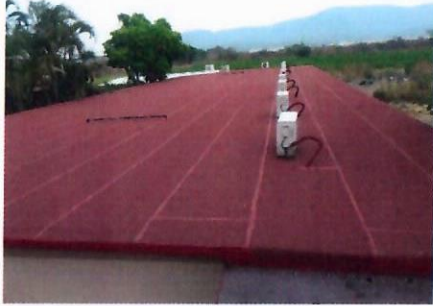
F3: Trabajos de impermeabilización terminados

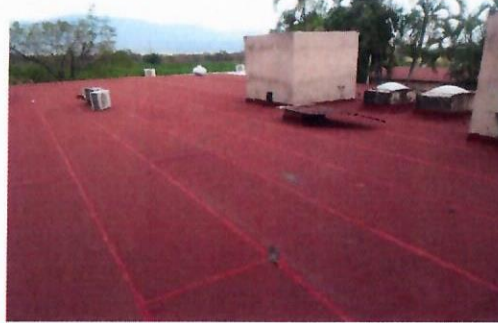
F4: Trabajos de impermeabilización terminados

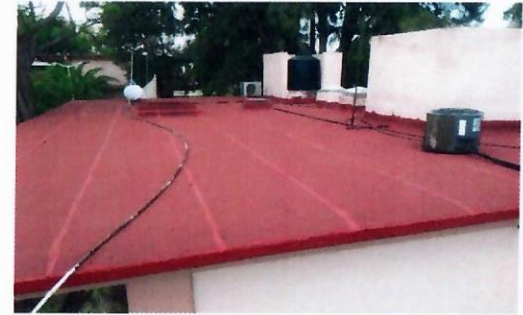
F5: Trabajos de impermeabilización terminados

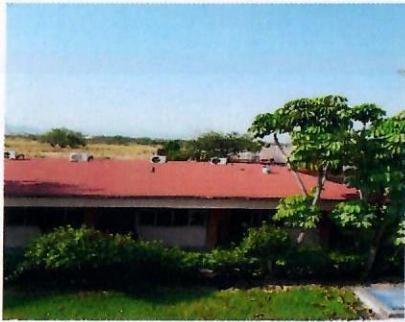
F6: Trabajos de impermeabilización terminados

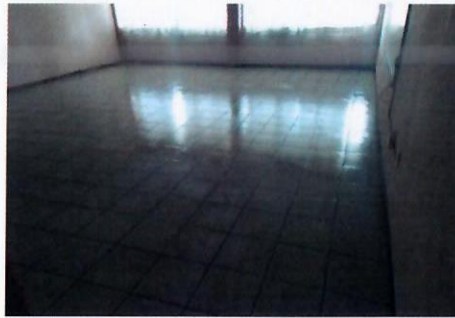
F7: Colocación de loseta en aulas terminado

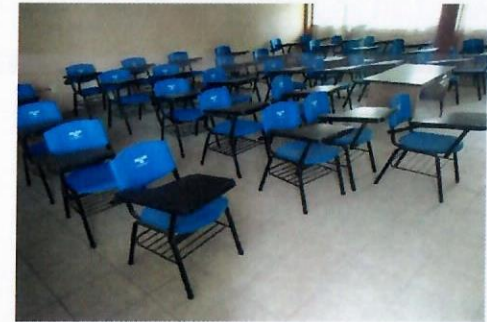
F8: Colocación de loseta en aulas terminado

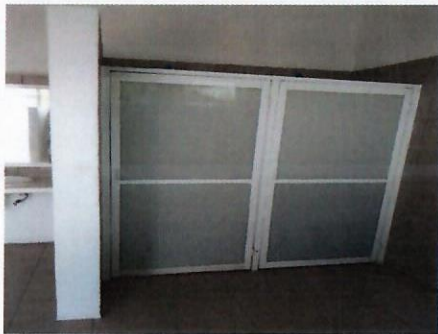
F9: Rehabilitación de sanitarios terminado

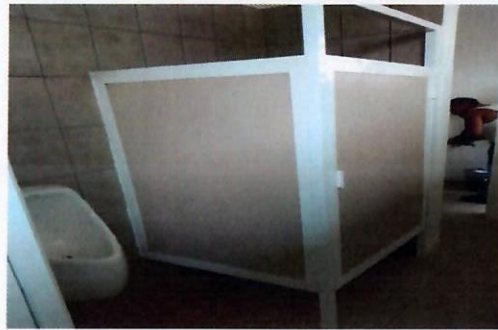
F10: Rehabilitación de sanitarios terminado

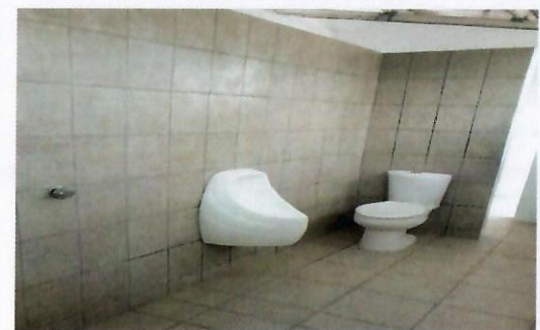
F11: Rehabilitación de sanitarios terminado
