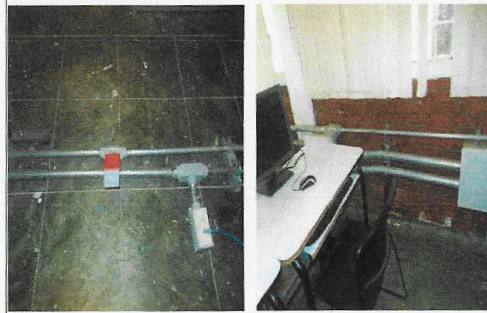
F2: Centro de Cómputo

1. Colocación de piso en la biblioteca (F1)
2. Colocación de piso en el centro de cómputo (F2)
3. Colocación de piso para 4 aulas (F3)
4. Colocación de piso para el salón de usos múltiples, pasillo planta alta y escaleras (F4 Y F5).
