FONDO DE APORTACIONES MÚLTIPLES

FECHA DE CORTE: 28/02/2019

REPORTE FOTOGRÁFICO DEL INFORME DE AVANCE MENSUAL

Nombre de la obra: **Mantenimiento de espacios académicos de Centro de Investigación en Ingeniería y Ciencias Aplicadas**

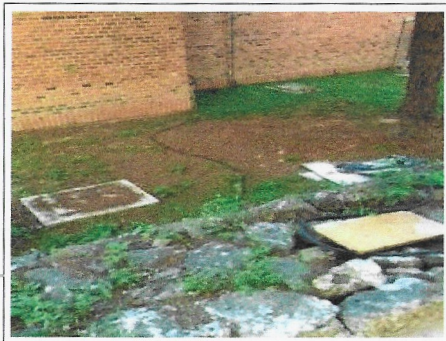
F3: Instalación sistema de tierras

1. Mantenimiento a planta de emergencia (F1).
2. Normalización de las instalaciones eléctrica (F2).
3. Instalación de sistema de tierras para las nuevas instalaciones (F3).
4. Mantenimiento y aplicación de pintura en laboratorios de investigación (F4).
5. Pavimentación y fabricación de muro con puerta de acceso para adecuación de espacio para laboratorio e instalación de servicios de luz y agua (F5).

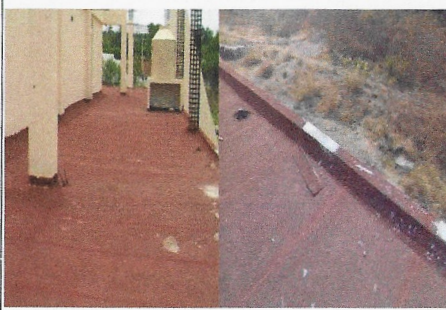
F3: Techo del edificio

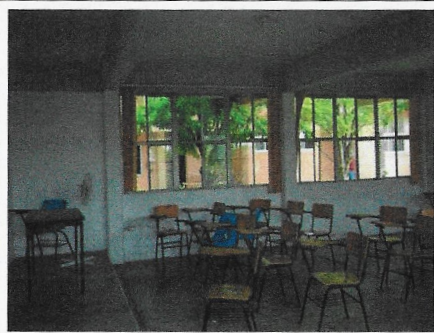
F3: Interior, ventanas aula
