DIRECCIÓN GENERAL DE EDUCACIÓN SUPERIOR UNIVERSITARIA
 DIRECCIÓN DE FORTALECIMIENTO INSTITUCIONAL
 SUBDIRECCIÓN DE FOMENTO INSTITUCIONAL/DEPARTAMENTO DE INFRAESTRUCTURA FÍSICA

REPORTE DESCRIPTIVO DEL INFORME DE AVANCE MENSUAL

REPORTE FOTOGRÁFICO DEL INFORME DE AVANCE MENSUAL

Nombre de la obra: **Mantenimiento de espacios académicos de Centro de Investigación en Ingeniería y Ciencias Aplicadas**

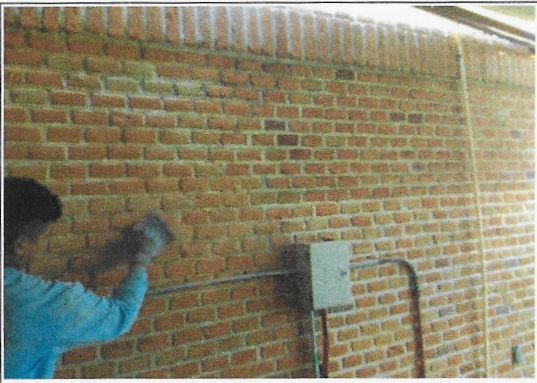
F1: Fachada principal (limpieza Limpieza de tabique aparente con lija y cepillo de alambre

1. Fachada principal (limpieza Limpieza de tabique aparente con lija y cepillo de alambre (F1 y F6).
2. Impermeabilización de azoteas: retiro de impermeabilizante anterior (F2)
3. Impermeabilización de azoteas: Superficie preparada para recibir Impermeabilizante (F4, F5, F7 y F8)

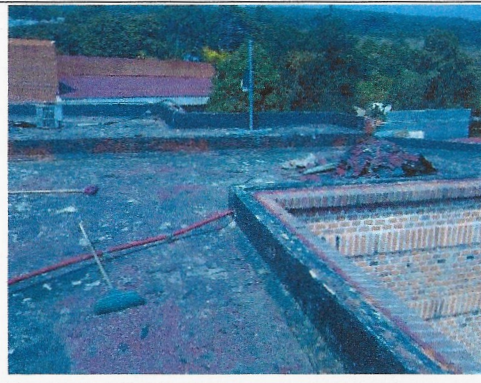
F2: Retiro de Impermeabilizante anterior.

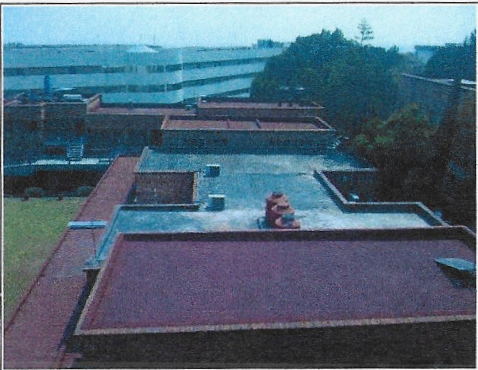
F3: Superficie preparada para recibir Impermeabilizante.

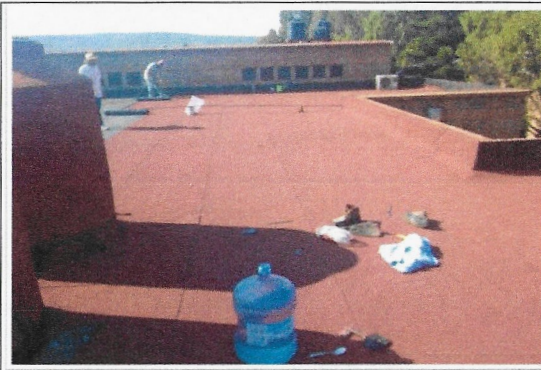
F4: Aplicación de Impermeabilizante, en proceso.

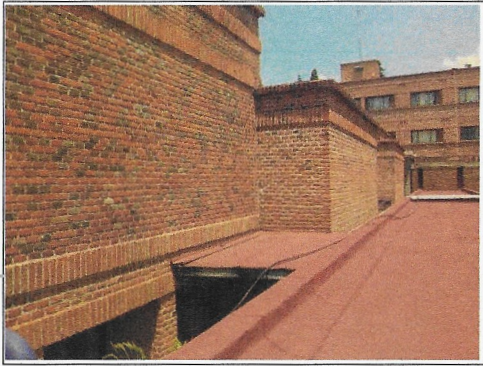
F6: Fachada principal limpia y barnizada

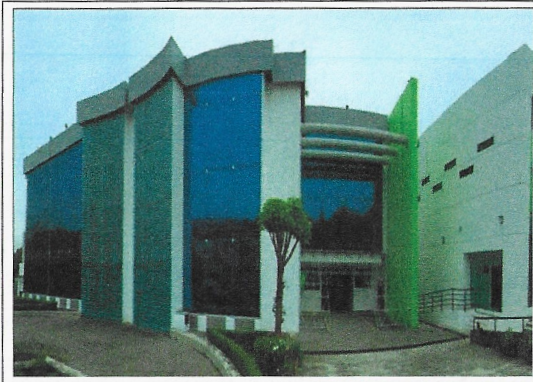
F1: Fachada principal edif. 49

1. Impermeabilización edificio 49 (F1,F3, F4, F6 y F7).
2. Impermeabilización edificio 60 (F2 y F5).

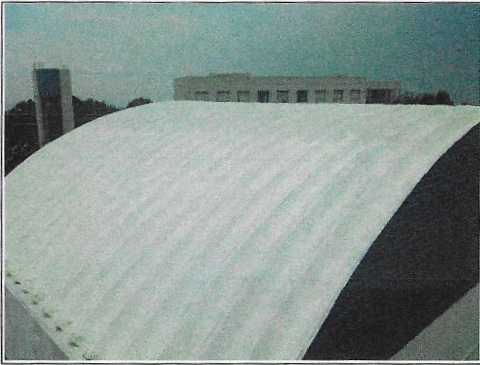
F6: Techo Edificio 49, impermeabilización con pintura elastométrica en arco techo

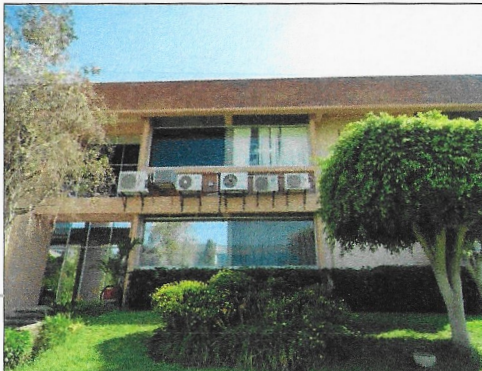
F3: Aires acondicionados

1. Cambio de tableros eléctricos (F1)
2. Reacomodo general de conductores eléctricos y balanceo de cargas (F2)
3. Reubicación y mantenimiento de aires acondicionados del edificio (F3)
4. Mantenimiento y remodelación de sanitarios (F4, F6, F7, F8, F9 y F10)
5. Sustitución de lamparas fluorescentes por tecnología led (F5)

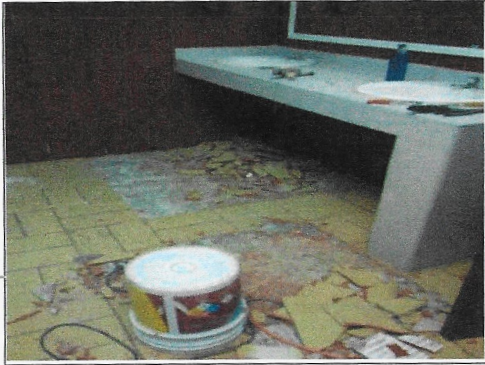
F6: Sanitarios: demolición de piso

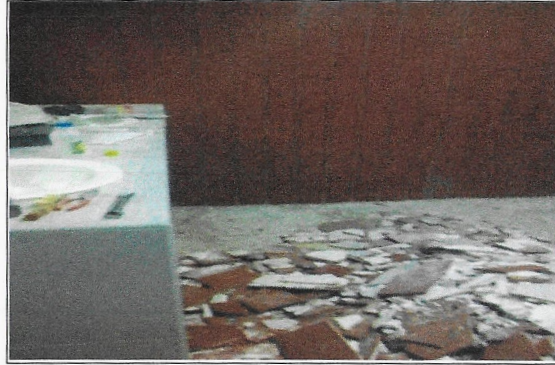
F7: Sanitarios: demolición de azulejo

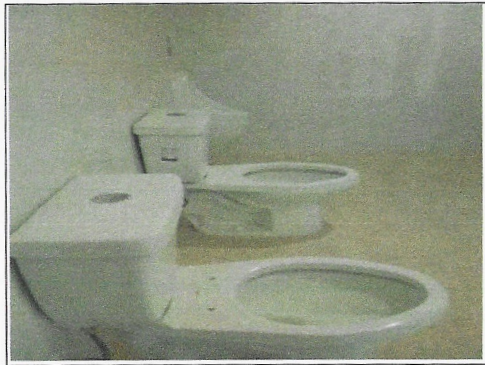
F8: Sanitarios: suministro y colocación de piso, azulejo, sanitarios, mingitorio ecológico (baño hombres)

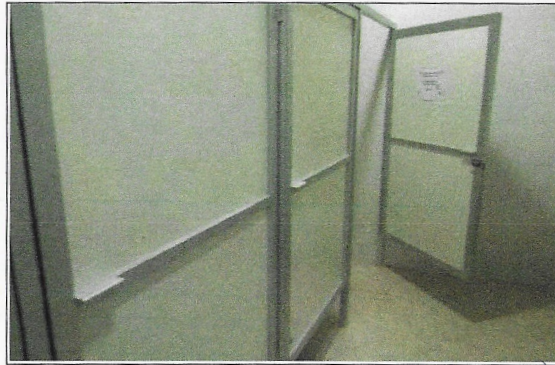
F9: Sanitarios: colocación de mamparas existentes (baño hombres)

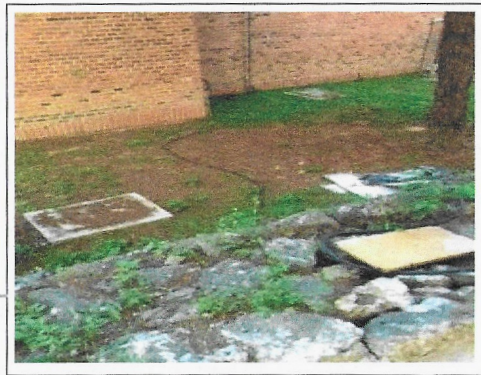
F3: Instalación sistema de tierras

1. Mantenimiento a planta de emergencia (F1).
2. Normalización de las instalaciones eléctrica (F2) y (F14).
3. Instalación de sistema de tierras para las nuevas instalaciones (F3).
4. Mantenimiento y aplicación de pintura en laboratorios de investigación (F4 y F9).
5. Pavimentación y fabricación de muro con puerta de acceso para adecuación de espacio para laboratorio e instalación de servicios de luz y agua (F5) (F6) (F7), (F8), (F10), (F11), (F12) y (F13).

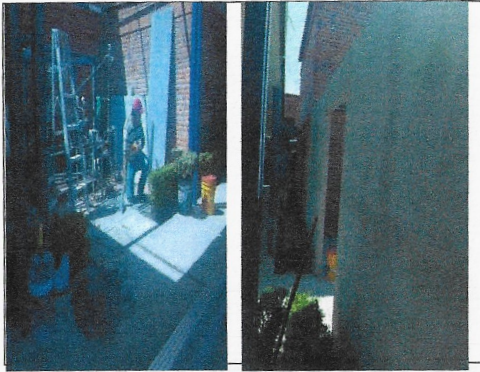
F6: Interior de aula (laboratorio), Iniclando muro de Durock.

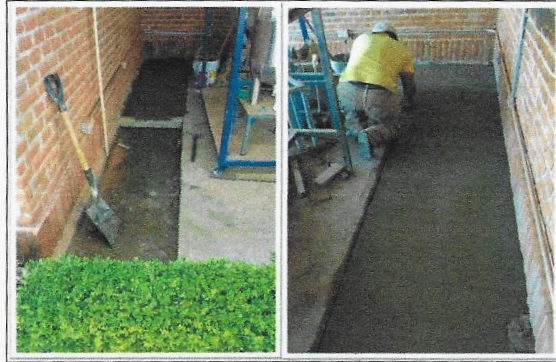
F7: Interior de aula (laboratorio) quitar adocreto, para colocar concreto acabado pulido y rayado (foto izquierda). Acabado al concreto ya terminado (foto derecha).

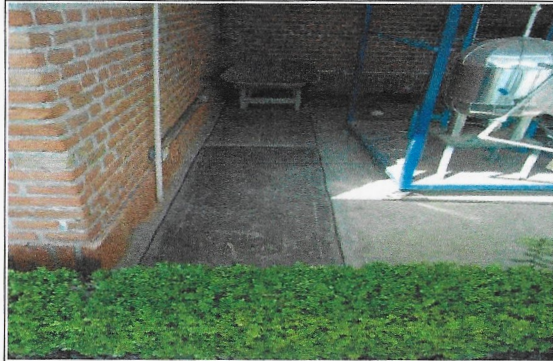
F10: Firma de concreto pulido y rayado terminado

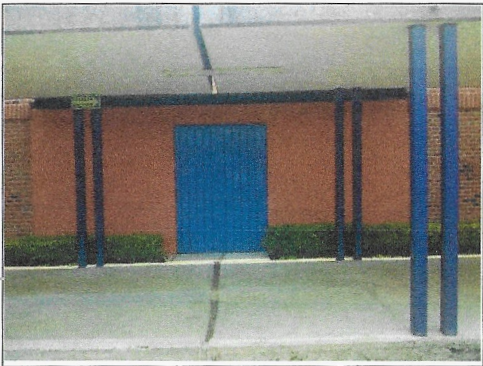
F12: Pintura vinilica en muro de durock nuevo

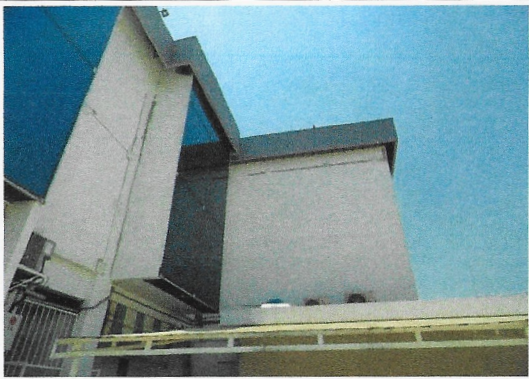
F1: Edificio 49 (exterior)

1. Mantenimiento de pintura general de edificios 49 y 60 (interior y exterior) (F1, F2 y F3).
2. Mantenimiento y remodelación de sanitarios (F4, F6,F7,F8, F9, F10, F15, F16, F18 y F18)
- 3.- Mantenimiento techo-plafón (F5, F11, F12, F13 y F14).

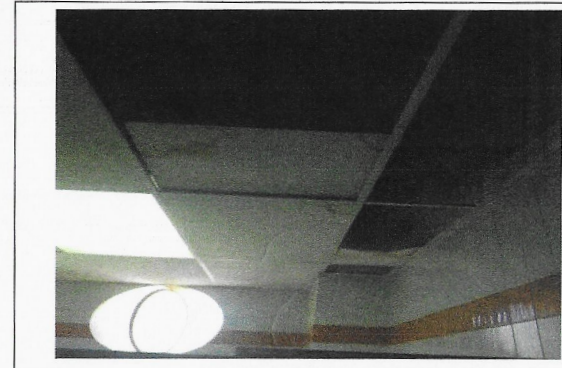
F5: Techo (Plafón)

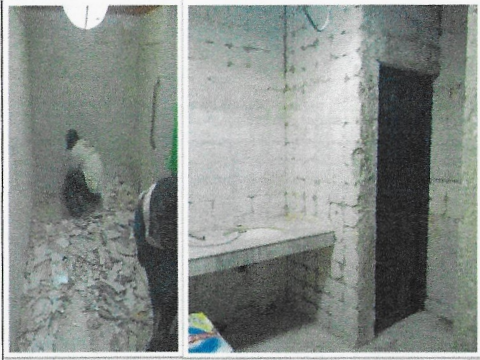
F6: Sanitarios: demolición de azulejo y piso.

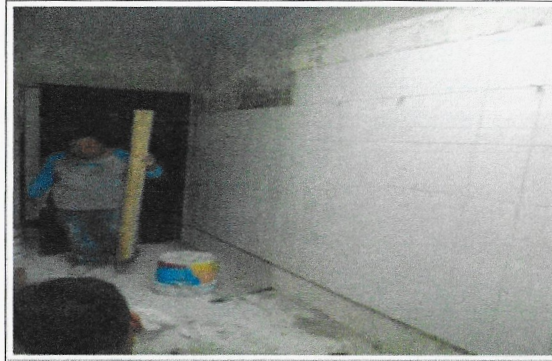
F7: Sanitarios: Colocación de azulejo en proceso.

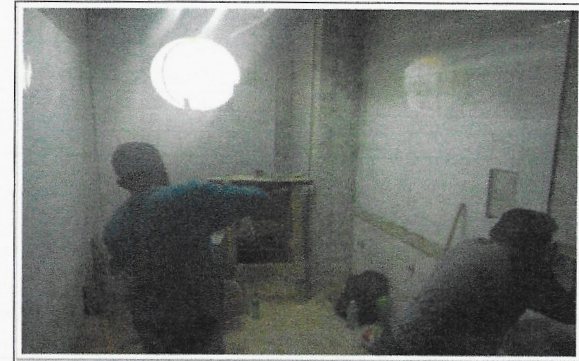
F8: Sanitarios: Colocación de azulejo en proceso.

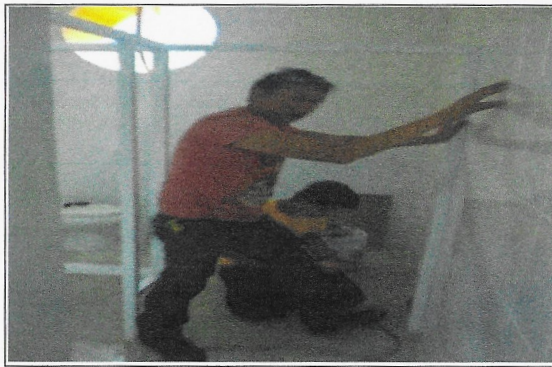
F10: Sanitarios: suministro y colocación de mamparas de aluminio (mujeres)

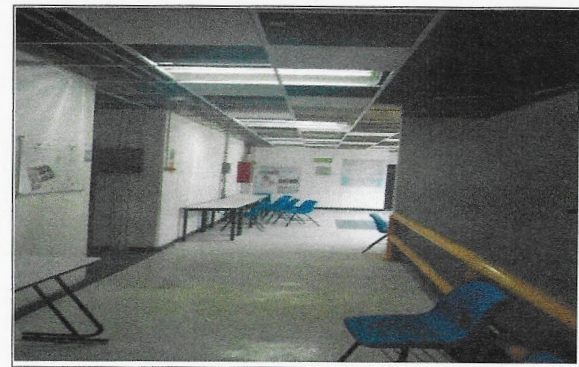
F11: Colocación de falso plafón.

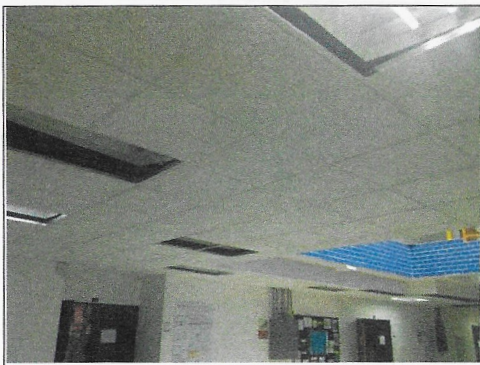
F12: Techo: suministro y colocación de falso plafón

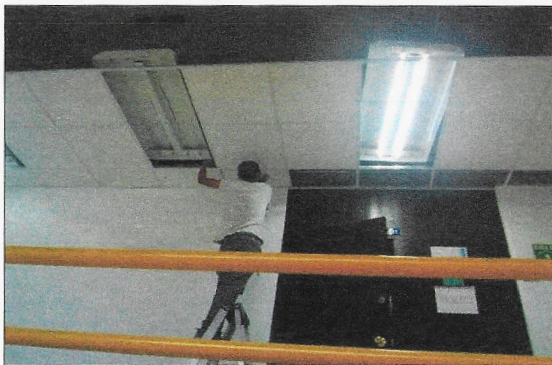
F13: Techo: suministro y colocación de galletas de falso plafón

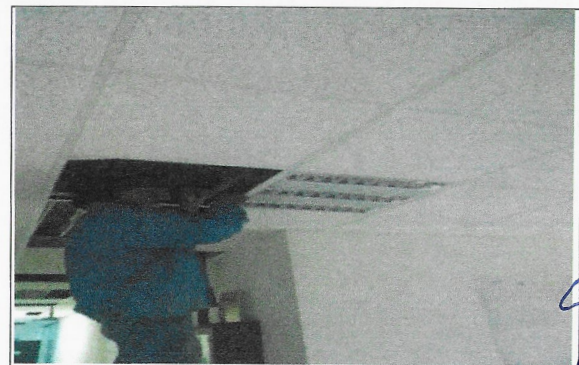
F14: Techo: colocación de lámpara en falso plafón

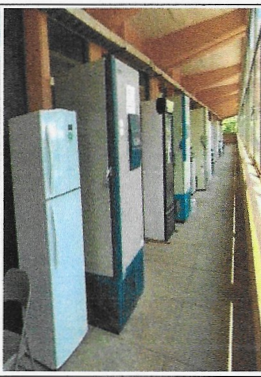
F5: Equipos de refrigeración y aires acondicionados.

1. Mantenimiento de pintura del edificio (interior y exterior). (F1)
2. Mantenimiento al edificio para complementar al sistema de tierras. (F2)
3. Adecuación de entradas del inmueble. (F3)
4. Iluminación exterior del edificio. (F4)
5. Mantenimiento a equipos de refrigeración y aires acondicionados. (F5)
6. Cambio de piso de laboratorio (F7, F8 y F15)
6. Remodelación de sanitarios. (F6, F9, F10, F11, F12, F13, F14, F16 y F17)

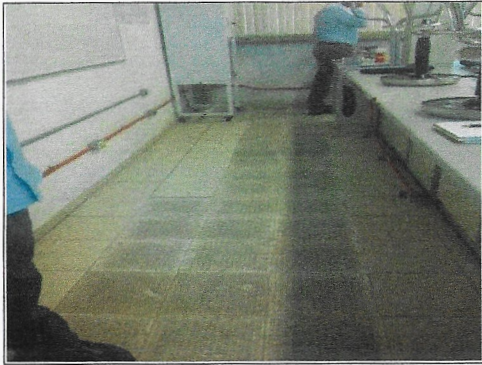
F7: Piso de laboratorio dañado

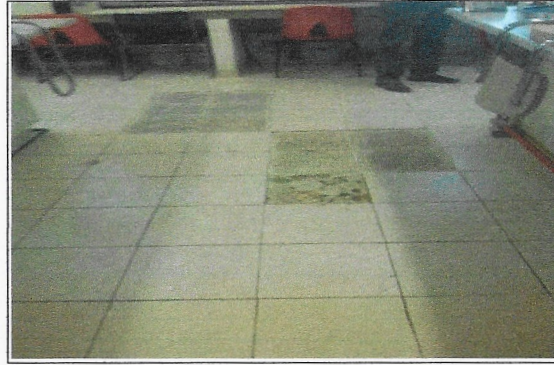
F8: Piso de laboratorio dañado

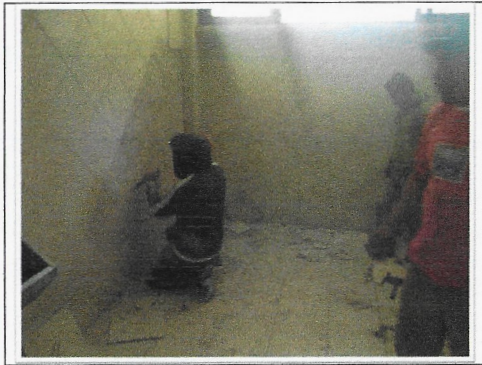
F9: Sanitarios: demolición de azulejo.

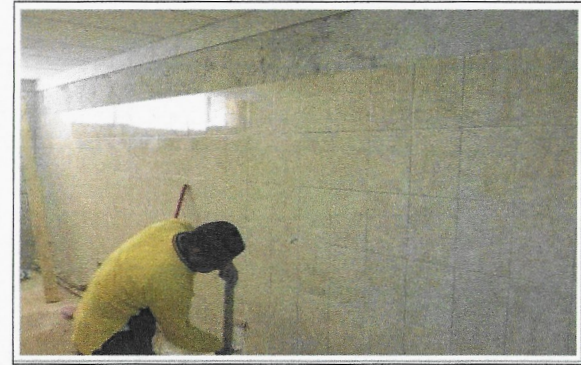
F11: Sanitarios: Colocación azulejo

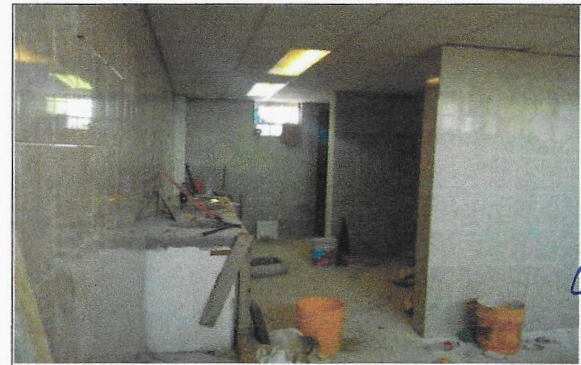
F14: Sanitarios: colocación de piso y azulejo en proceso (baño de mujeres)

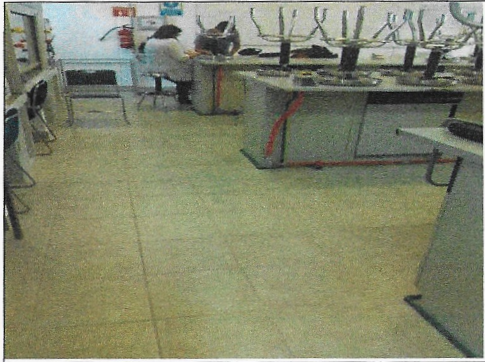
F15: Cambio de piso en laboratorio de biología, terminado.

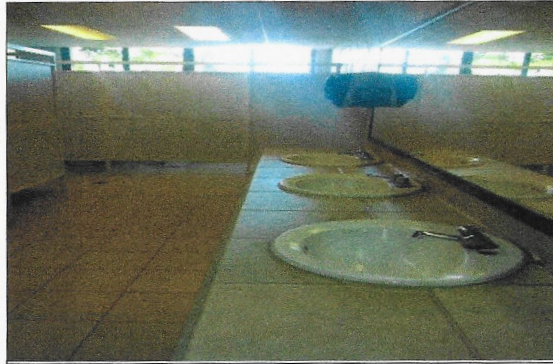
F16: Rehabilitación de sanitarios terminados. (sanitarios mujeres)

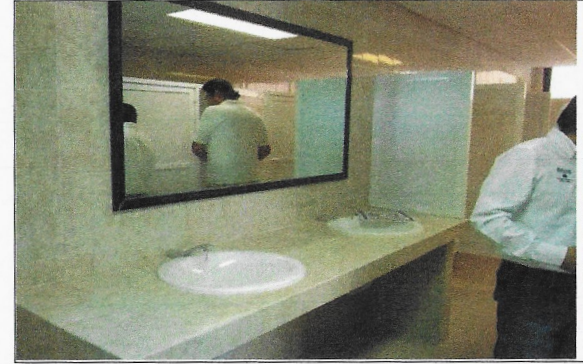
F17: Rehabilitación de sanitarios terminados. (sanitarios hombres)

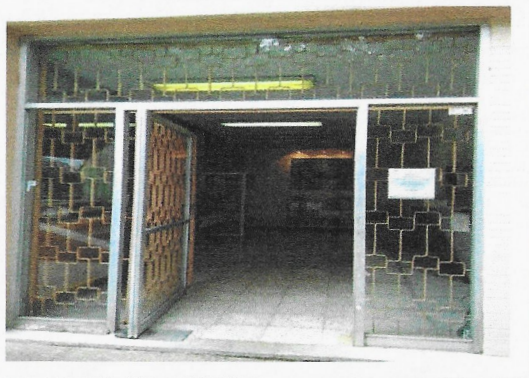
F1: Puerta de acceso (exterior)

1. Mantenimiento correctivo a 1 puerta de acceso del Centro de Investigaciones Biológicas estructura en mal estado (F1 y F2)
2. Mantenimiento correctivo a puertas de laboratorios y puertas de baños en mal estado del edificio 14 del CIB (F3,F4, F5, F6, F7 y F8)

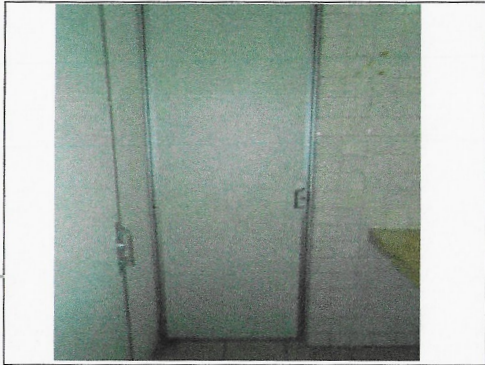
F6: Colocación de puertas

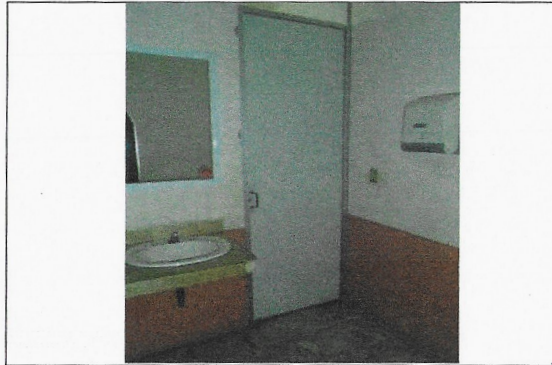
F7: Colocación de puertas

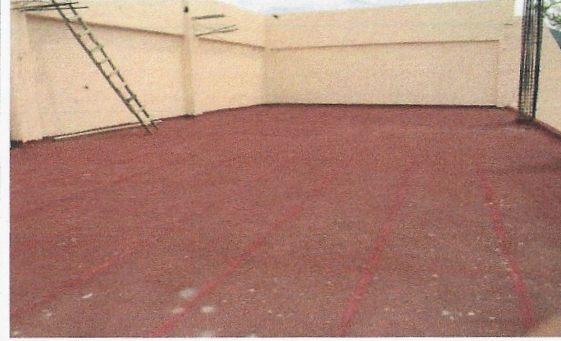
F2: Techo del edificio

- 1.- Impermeabilización del edificio (F1, F2, F3, F4, F5, F6, F7, F8, F9, F10, F11, F12, F13, F14, F15, F16, F17, F18 y F19).

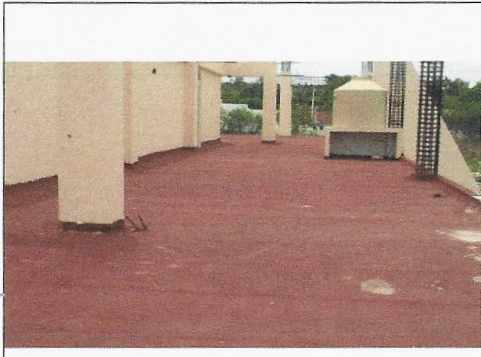
F3: Techo del edificio

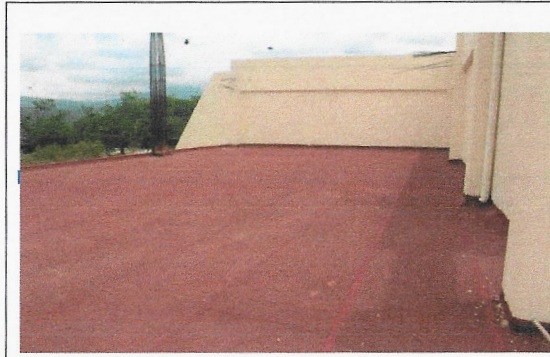
F4: Techo del edificio

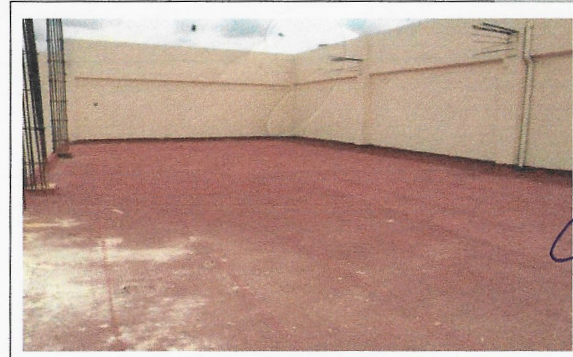
F5: Techo del edificio

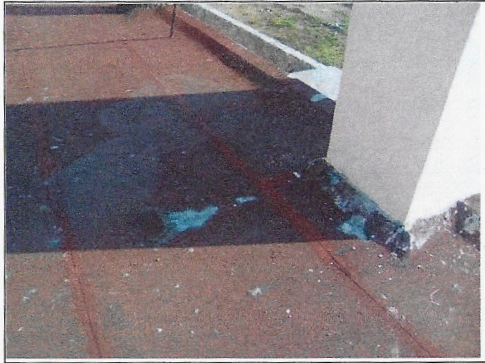
F6: Techo del edificio

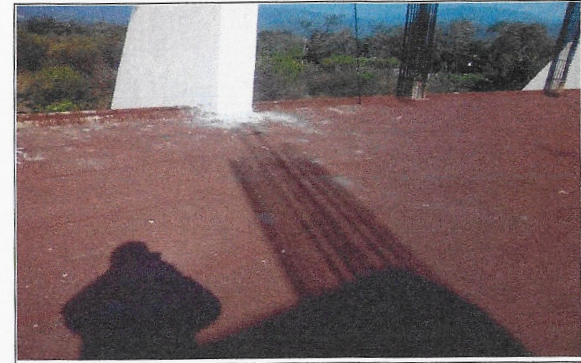
F8: Techo del edificio

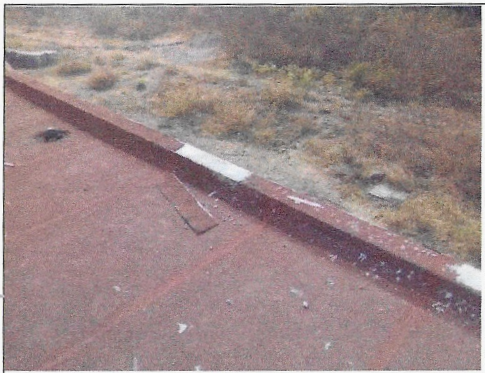
F9: Techo del edificio

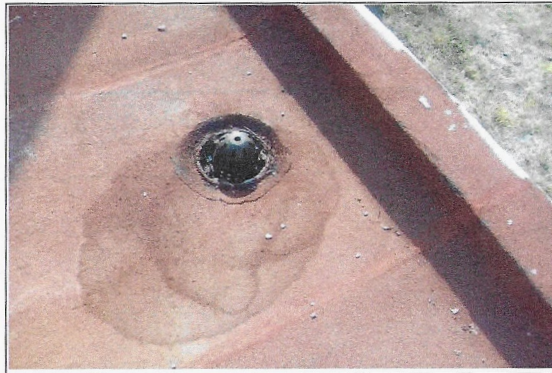
F10: Techo del edificio

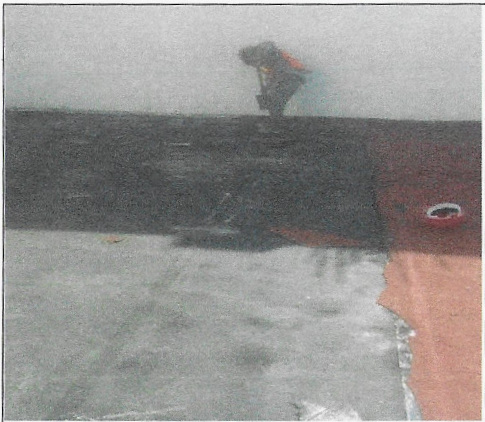
F11: Retiro de impermeabilizante prefabricado

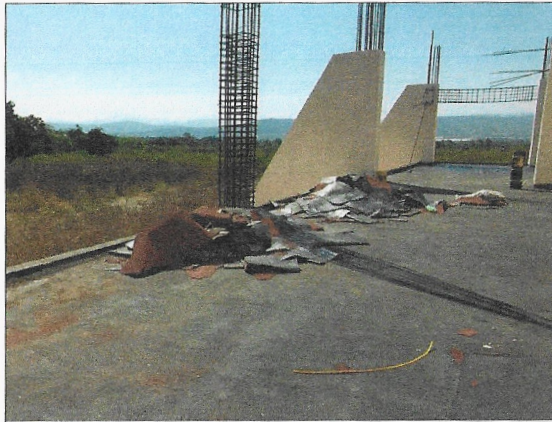
F12: Retiro de impermeabilizante prefabricado

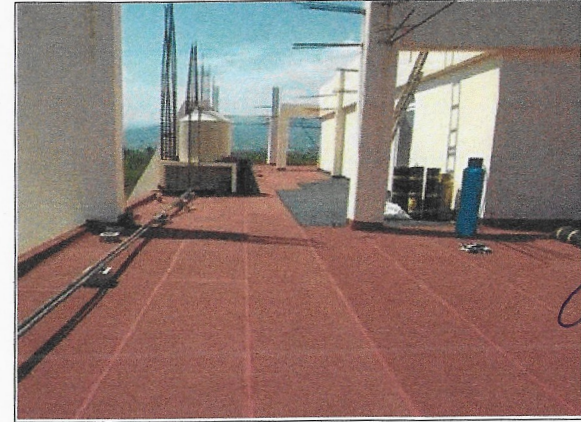
F13: Suministro y colocación de impermeabilizante prefabricado en losa

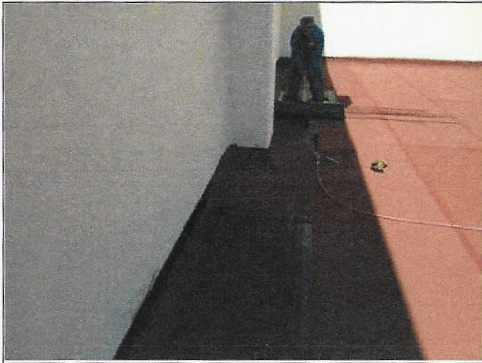
F14: Techo del edificio; suministro y colocación de impermeabilizante prefabricado

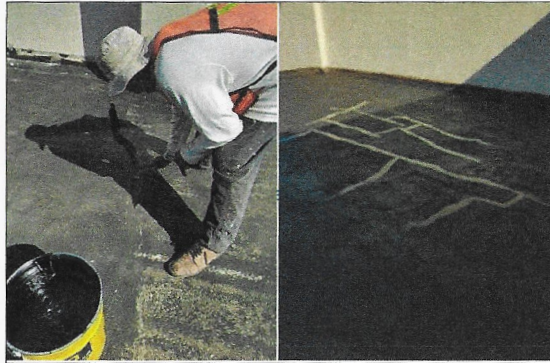
F15: Techo del edificio; Vista de los trabajos de calafateo en grietas de losa

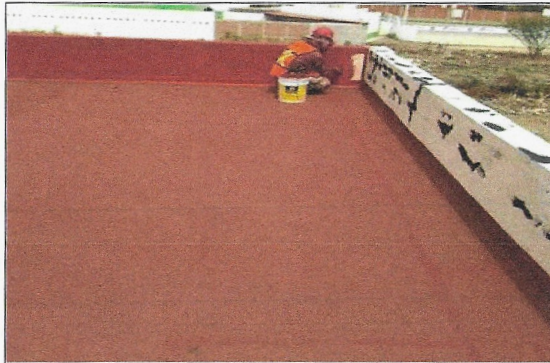
F18: Suministro y aplicación de impermeabilizante acrílico en azotea de segundo nivel del edificio

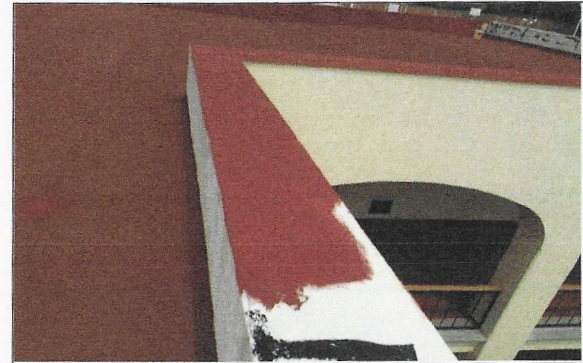
F19: Suministro y aplicación de impermeabilizante acrílico en azotea de segundo nivel del edificio

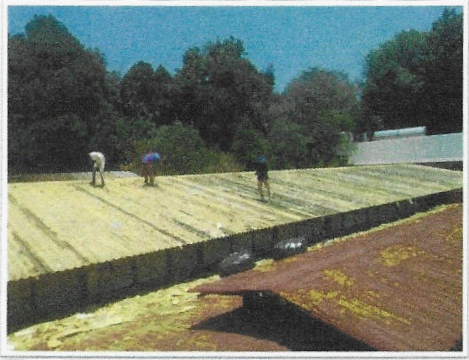
F6: Techo TAMULBA: retiro de material de espuma de poliuretano existente en mal estado, sobre cubierta metálica del edificio

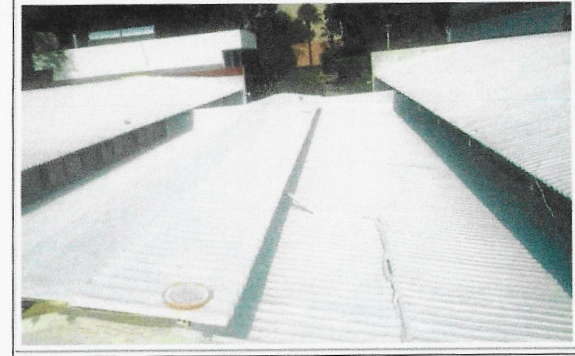
F11: Techo TAMULBA: Vista general de los trabajos terminados de impermeabilización a base espuma de poliuretano sobre cubiertas metálicas de edificio

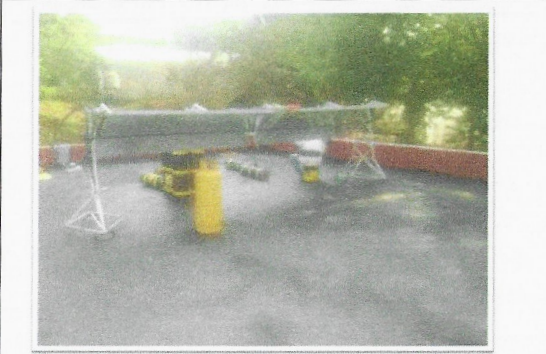
F13: Trabajos de retiro de impermeabilizante deteriorado y colocación de sellador primario en losa de anexo TAMULBA.

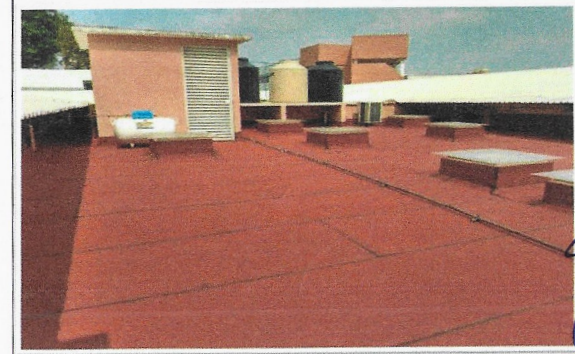
F14: Colocacion de membrana de impermeabilizante prefabricado en losa de acceso oeste.

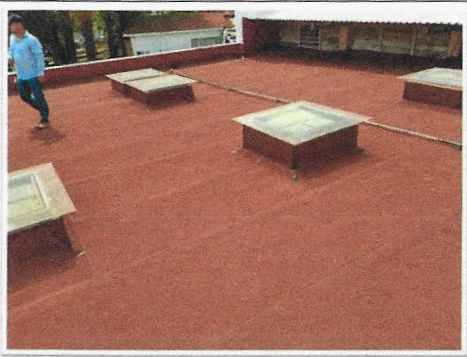
F15: Vista general de los trabajos terminados de colocación de membrana de impermeabilizante prefabricado en cubierta de TAMULBA.

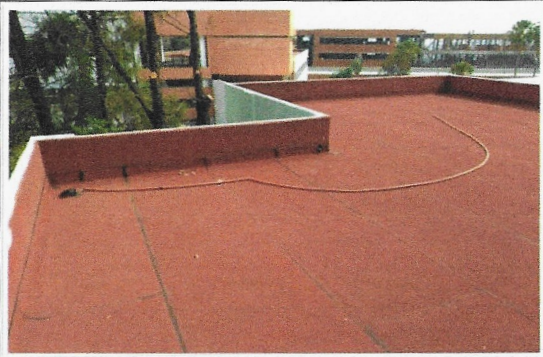
F16: Vista general de los trabajos terminados de impermeabilización prefabricado en losa de anexo TAMULBA.

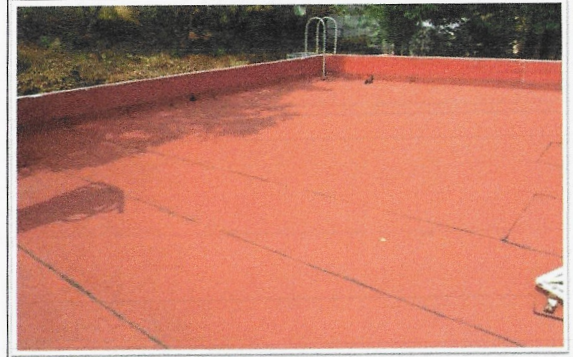
F17: Imagen de trabajos concluidos de impermeabilización con membrana prefabricado hacia fachada norte de anexo TAMULBA.

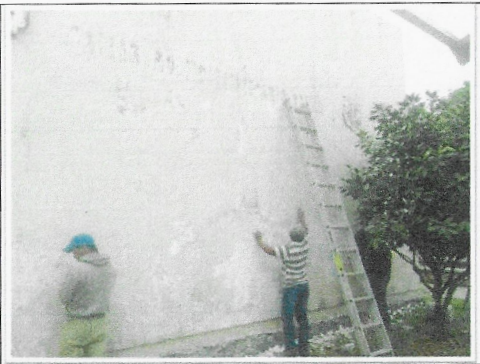
F6: TAMULBA: Limpieza de capas de pintura en mal estado sobre muros de fachada principal.

1. Cambio de muebles sanitarios por ahorradores. 12 pzas (F1).
2. Aplicación de pintura blanca, gris y azul marino para Tamulba y LOU. Salones, laboratorios, mezzanine, fachada principal y oficinas (F2, F6, F7, F8, F9, F10, F11, F12, F13, F17, F18, F19, F20, F21, F22 y F25).
3. Suministro y colocación de luminarias para TAMULBA y FCQel t5 de 120-led/20w, luz de día, tipo base g5. 200 piezas (F3, F14, F15, F23, F24).
4. Cambio de 20 mezcladoras cuello de ganso con doble llave para tarja de laboratorio (F4).
5. Pintura de 13 sadineles con 200 m2 y Pintura de 9 almacenes temporales de residuos con 100 m2 (F5).

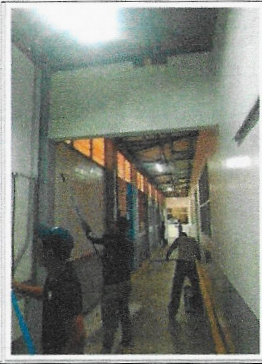
F8: TAMULBA: Aplicación de pintura vinílica y de esmalte en muros interiores de edificio.

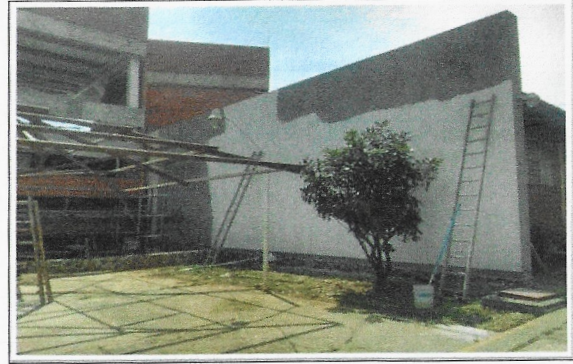
F9: TAMULBA: Aplicación de pintura en muros de fachada con preparación previa para recibir trabajos.

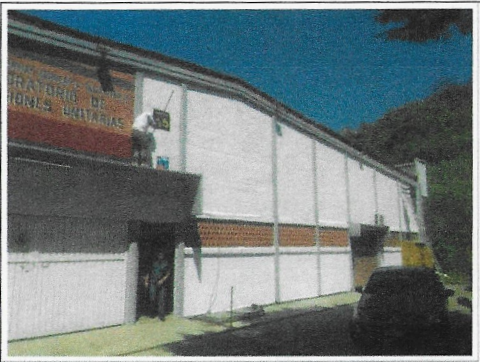
F10: LOU: Aplicación de pintura vinílica y de esmalte en muros de fachada principal.

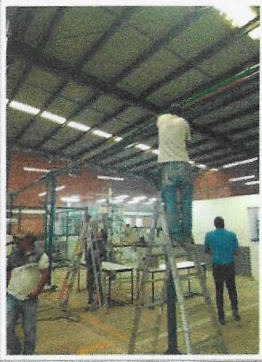
F12: LOU: Trabajos de aplicación de pintura de esmalte en tuberías interiores de instalaciones en diámetros varios.

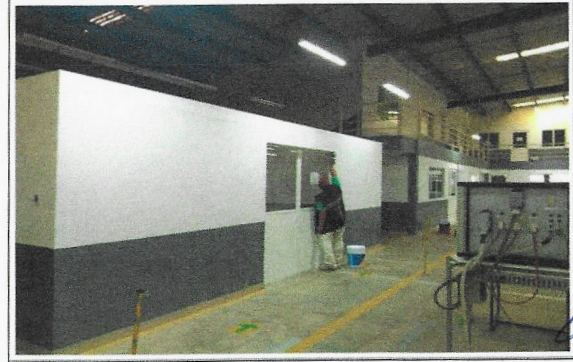
F13: LOU: Trabajos de aplicación de pintura vinílica y de esmalte en muros interiores.

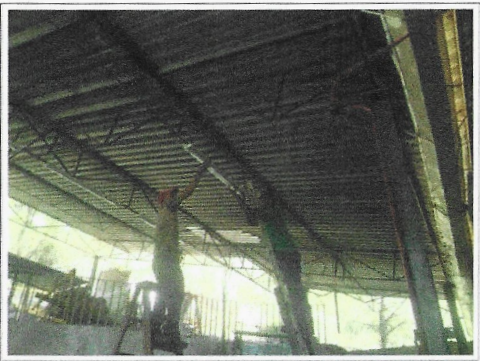
F14: Tamulba: Vista de los trabajos de retiro de luminarias existentes y colocación de luminarias ahorradoras de energía tipo LED.

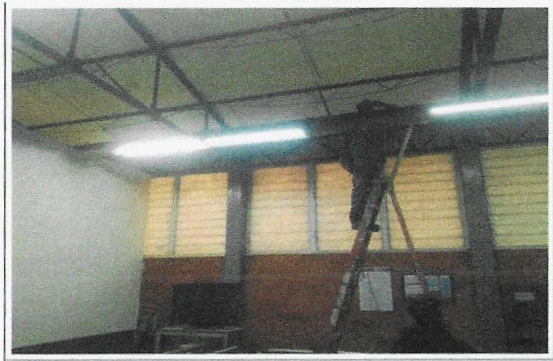
F15: Trabajos de retiro de luminarias en laboratorios de TAMULBA.

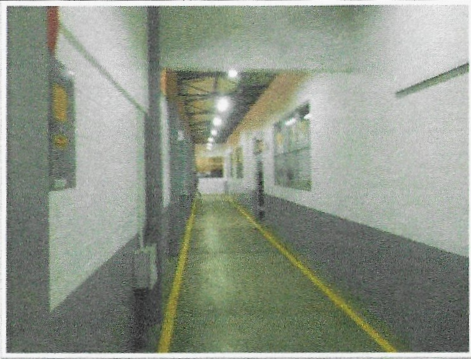
F17: TAMULBA-FCQel: Trabajos concluidos de aplicación de pintura vinílica y de esmalte en muros de pasillos interiores.

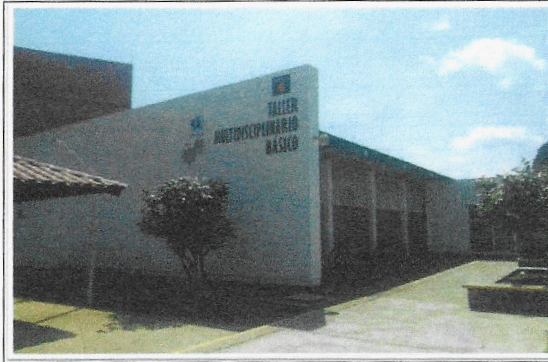
F18: TAMULBA-FCQel: Trabajos terminados de aplicación de pintura vinílica en muros de fachada principal así como de pintura de esmalte en estructura y puertas metálicas.

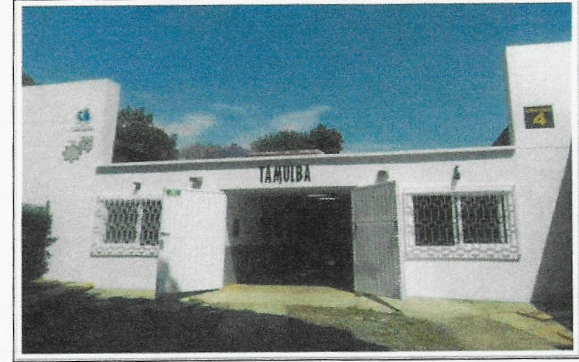
F19: TAMULBA-FCQel: Trabajos terminados de aplicación de pintura vinílica en muro y pintura de esmalte en puertas y protecciones de ventana.

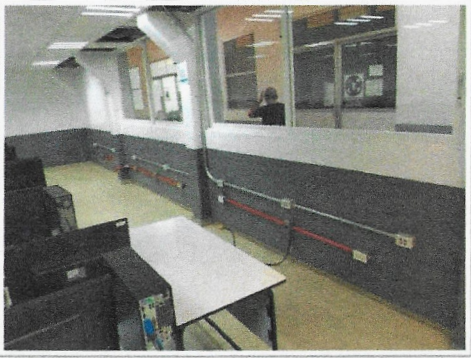
F20: TAMULBA-FCQel: trabajos de aplicación de pintura de esmalte en parte baja de muros así como en tuberías de instalaciones con diámetros variados.

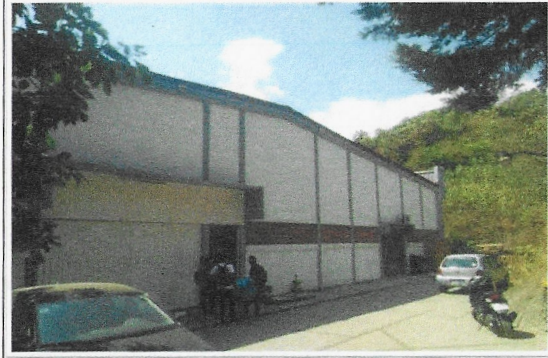
F21: LOU: trabajos concluidos de aplicación de pintura vinílica y de esmalte en fachada Principal.

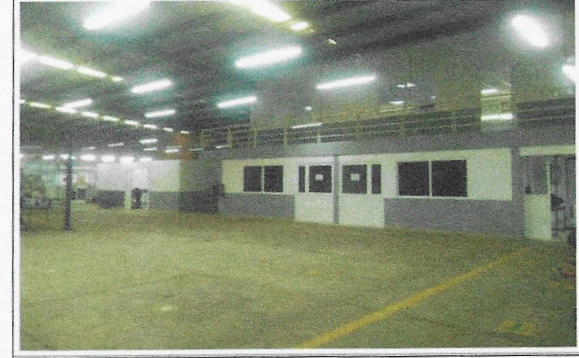
F22: LOU: trabajos de aplicación de pintura vinílica y de esmalte en áreas comunes interiores de edificio.

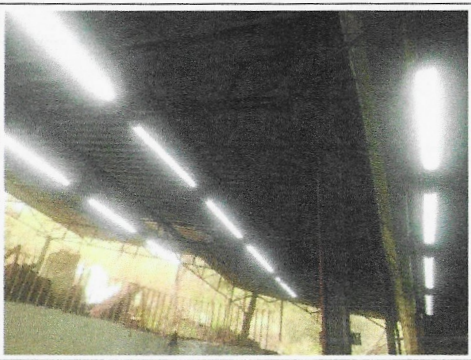
F23: Imagen de los trabajos concluidos de colocación de luminarias ahorradoras de energía tipo LED, en taller de TAMULBA.

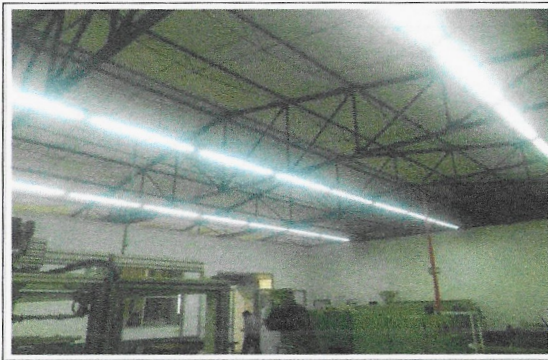
F24: Vista general de los trabajos concluidos de colocación de luminarias ahorradoras de energía tipo LED y su puesta en marcha. Laboratorios de TAMULBA

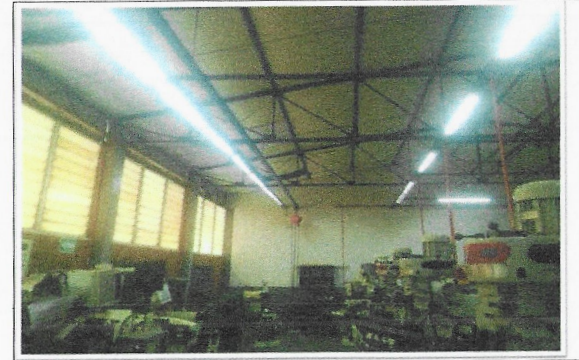
F25: Trabajos de aplicación de pintura vinílica y de esmalte en muros interiores.

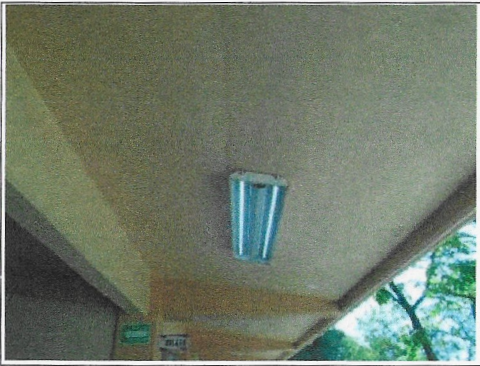
F6: Aulas, colocación de luminarias

1. Baños del edificio 28 y 29 que se requieren reemplazar excusados por escusados ahorradores de agua (F1 y F2).
2. Baños del edificio 28 y 29 que requieren reemplazar mingitorios de carga de agua por mingitorios secos (ecológicos) (F3).
3. Cambiar las lámpara obsoletas por lámpara ahorradoras de energía de aulas de los edificios 28, 29 y 19 de posgrado (F4, F6, F7).
4. Cambio de cableado eléctrico (F5).

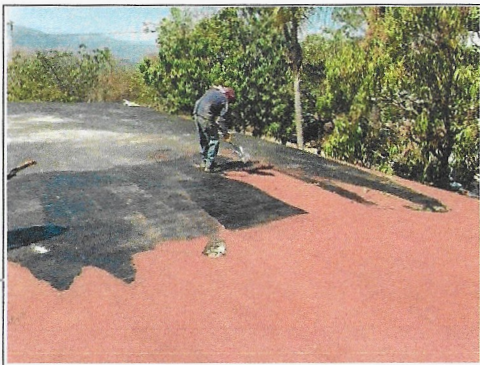
F11: Retiro de impermeabilizante prefabricado en edificio 2

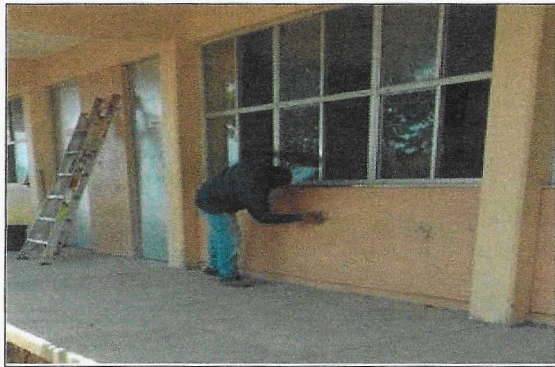
F15: Vista de los trabajos de preparación de la superficie para suministro y aplicación de pintura vinílica acrílica edificio 4 y 3

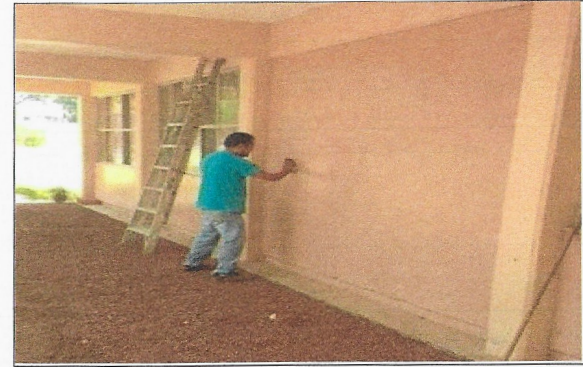
F16: Vista de los trabajos de preparación de la superficie para suministro y aplicación de pintura vinílica acrílica edificio 4 y 3

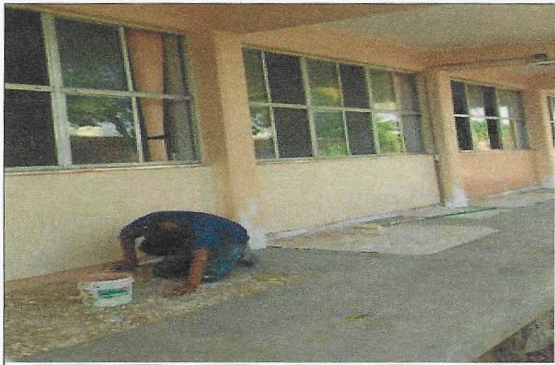
F18: Vista de los trabajos de suministro y aplicación de pintura vinílica acrílica edificio 4 y 3

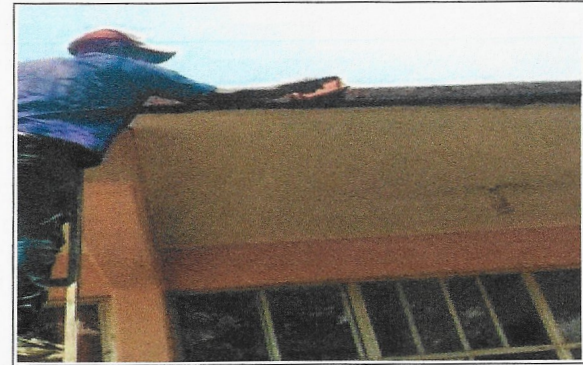
F19: Vista de los trabajos de preparación de la superficie para suministro y aplicación de pintura vinílica acrílica edificio 4 y 3

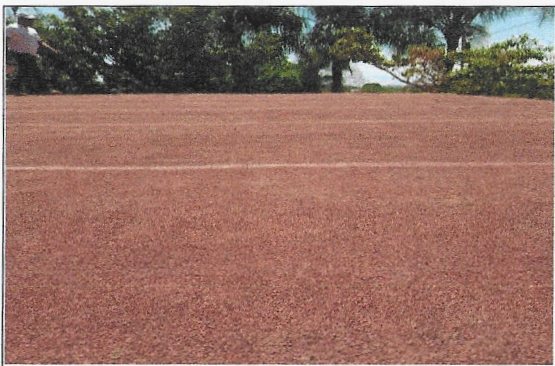
F21: Vista de los trabajos de suministro y colocación de impermeabilizante prefabricado en edificio 3-A

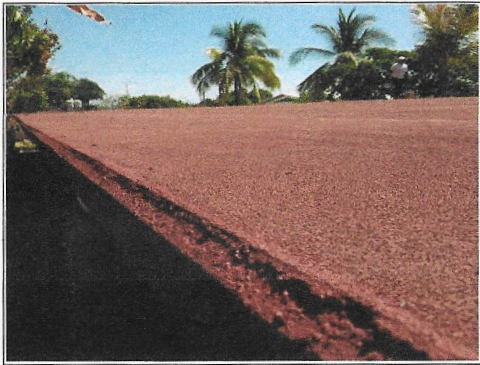
F23: Techo: Vista de los trabajos generales de impermeabilización.

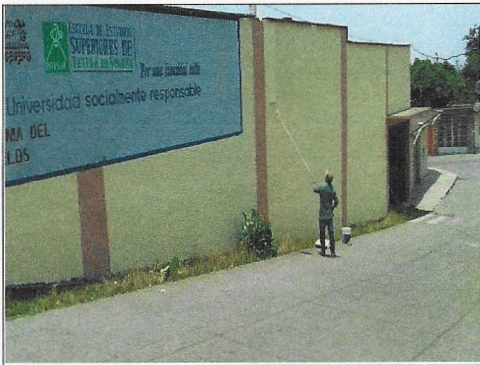
F9: Fachada principal de la sede, se aplica pintura.

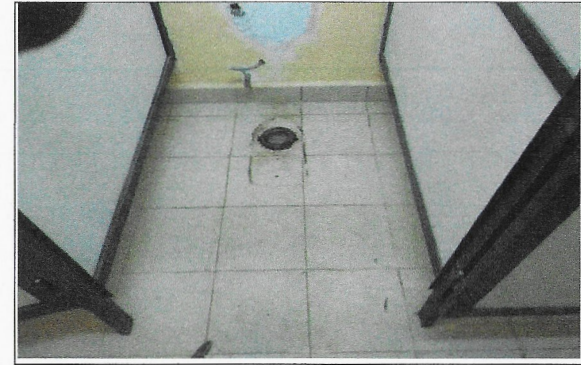
F11: Se desmontan muebles sanitarios

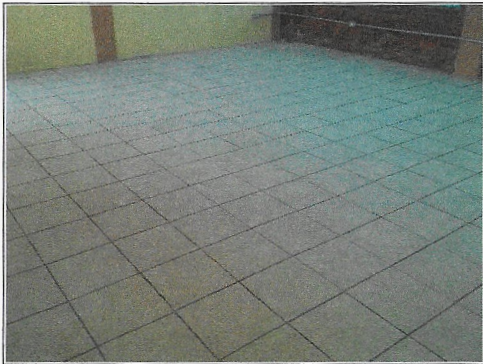
F6: Aulas: loseta de piso colocado en aulas didácticas

1. Colocación de piso en la biblioteca (F1)
2. Colocación de piso en el centro de cómputo (F2)
3. Colocación de piso para 4 aulas (F3, F6, F7)
4. Colocación de piso para el salón de usos múltiples, pasillo planta alta y escaleras (F4 Y F5).

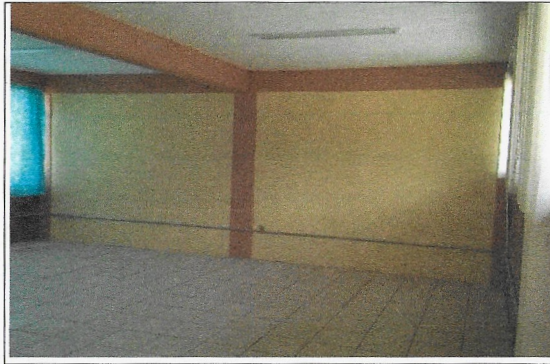
F7: Aula pintada y loseta de piso colocado

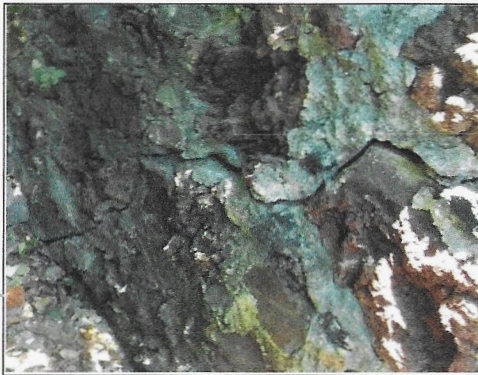
F3: Muro de contención con varias fisuras

1. Colocación de barda perimetral (F1, F2, F3, F4, F5, F6, F7, F8, F9 y F10).

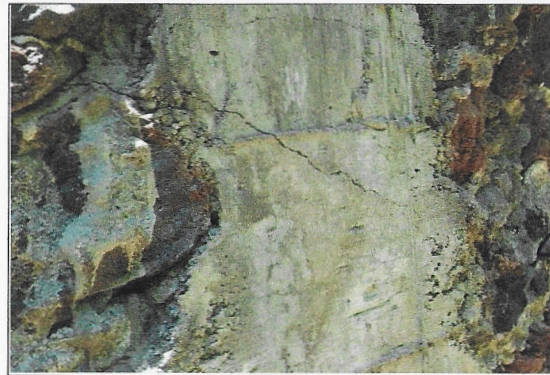
F4: Columna de concreto de muro de contención fisurado

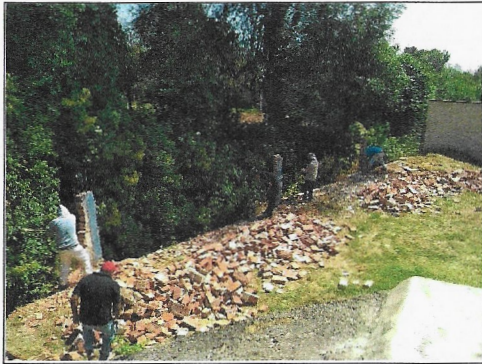
F5: Demolición de muro dañado

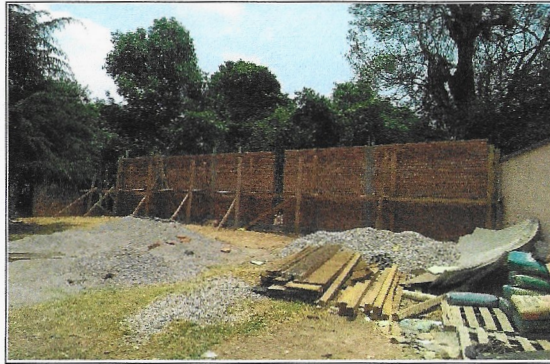
F6: Muro de colindancia en proceso

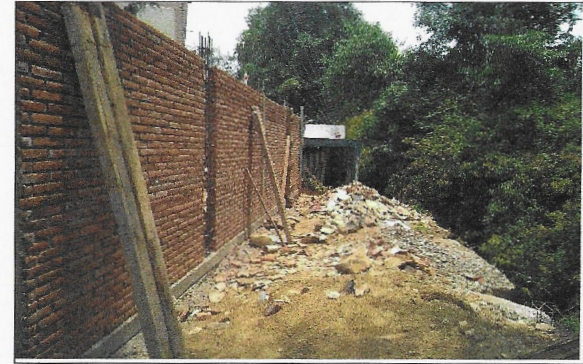
F7: Muro de colindancia en proceso

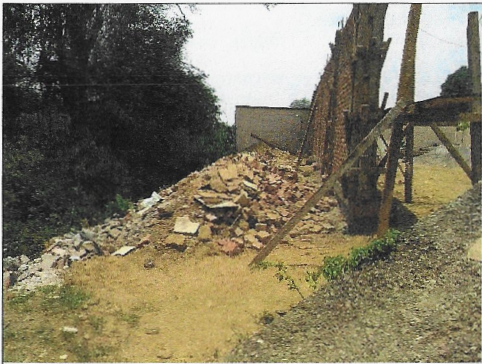
F8: Muro de colindancia en proceso

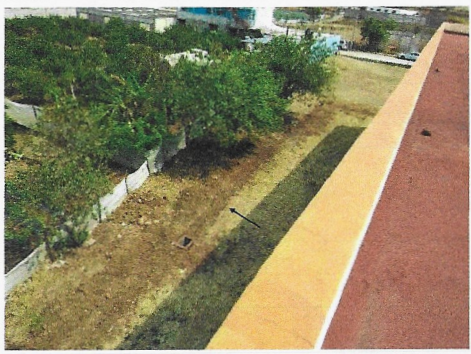
F6: El alimentador eléctrico está en proceso de construcción, que dará energía a las dos cisternas que se están construyendo

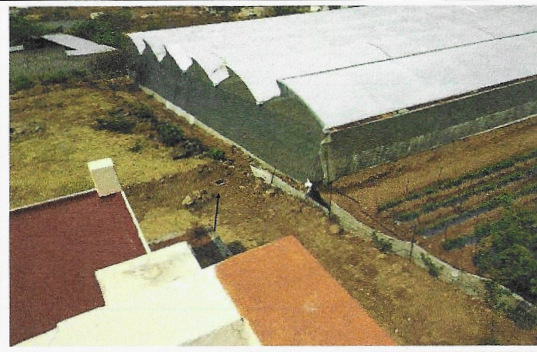
F7: El alimentador eléctrico está en proceso de construcción, que dará energía a las dos cisternas que se están construyendo

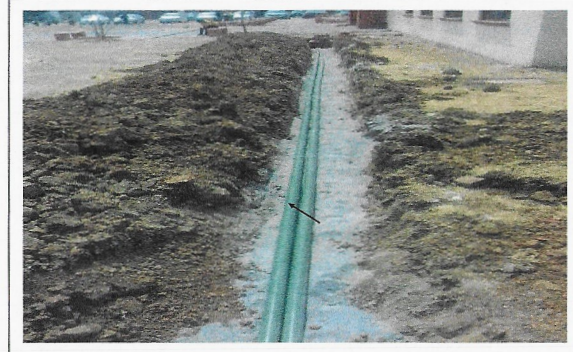
F8: Alimentador eléctrico de las dos cisternas

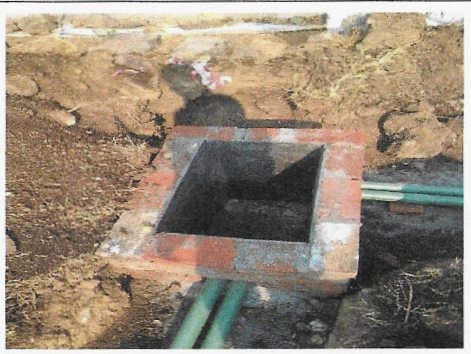
F9: Alimentador eléctrico de las dos cisternas

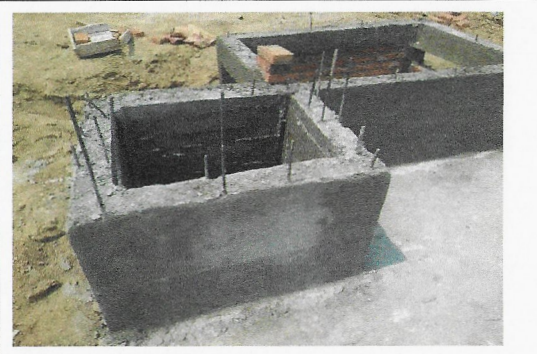
F10: Trabajos en el carcamo seco y paso de las dos cisternas

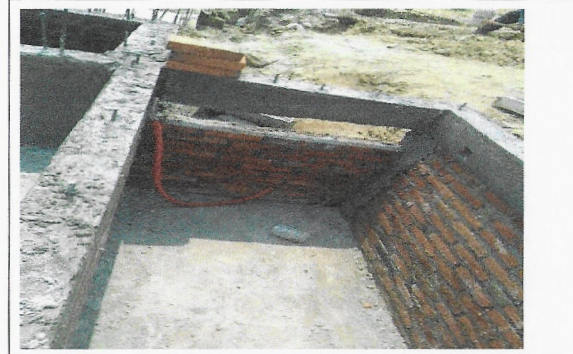
F11: Trabajos en el carcamo seco y paso de las dos cisternas

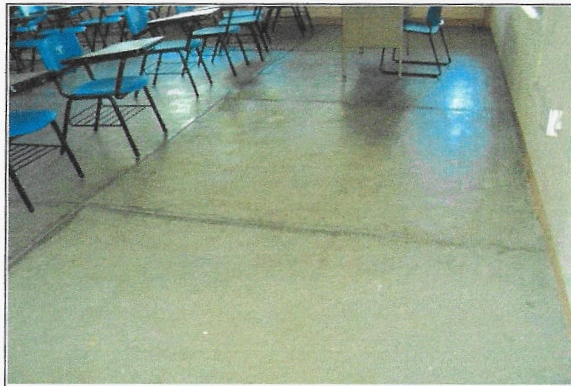
F2: Laboratorio E-6 y E-7 para colocación de loseta en el piso
