DIRECCIÓN GENERAL DE EDUCACIÓN SUPERIOR UNIVERSITARIA
 DIRECCIÓN DE FORTALECIMIENTO INSTITUCIONAL
 SUBDIRECCIÓN DE FOMENTO INSTITUCIONAL/DEPARTAMENTO DE INFRAESTRUCTURA FÍSICA

REPORTE DESCRIPTIVO DEL INFORME DE AVANCE MENSUAL

REPORTE FOTOGRÁFICO DEL INFORME DE AVANCE MENSUAL

Nombre de la obra: **Mantenimiento de espacios académicos de Centro de Investigación en Ingeniería y Ciencias Aplicadas**

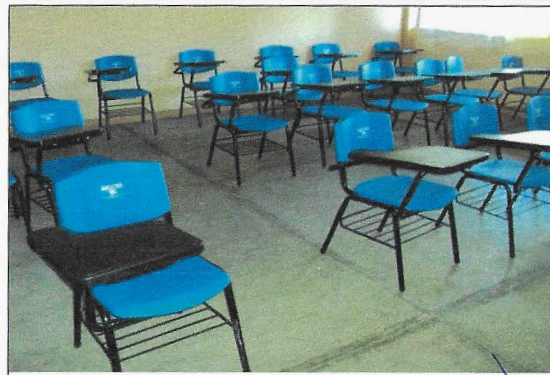
F4: Interior Laboratorio E-6 para colocación de loseta en el piso

1. Mantenimiento de impermeabilizante de concreto con remoción de carpeta existente y aplicación de carpeta elastomérico neoflex 7100, de los edificios E-5, E6 y E7, incluye 4 laboratorios, 3 salones, 1 aula audiovisual y 10 cubículos de investigación. (F4)
2. Reparación de piso firme de concreto e instalación de piso cerámico de uso rudo para 3 laboratorios: 2 laboratorios en edificio E-5 y 1 laboratorio en edificio E-6. (F1, F2, F4, F5)
3. Mantenimiento correctivo a 2 módulos de baños con cambio de 4 muebles sanitarios con descarga ecológica, cambio de 2 muebles migitorios por migitorios secos ecológicos, cambio de 4 sistemas de regaderas, cambio de 4 muebles de lavamanos con llaves ahorradoras tipo pusch, cambio de 156 m2 de loseta, cambio de 8 puertas de aluminio por puertas abatibles de 2x1.60m.
- 4.- Rehabilitación de pintura en acceso principal.

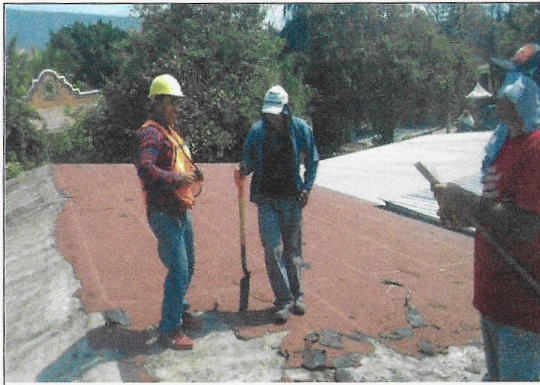
F1: Retiro de impermeabilización existente

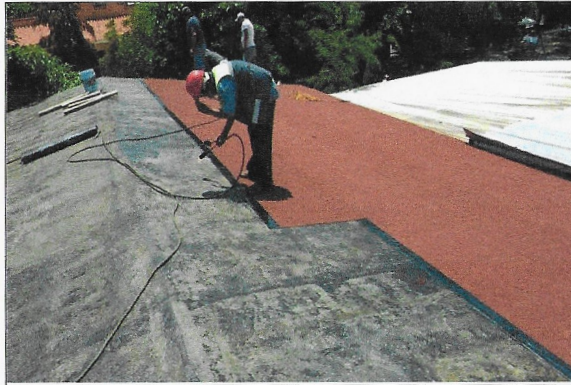
F2: Colocación de impermeabilización

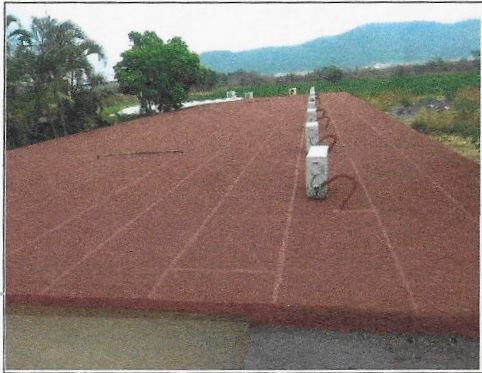
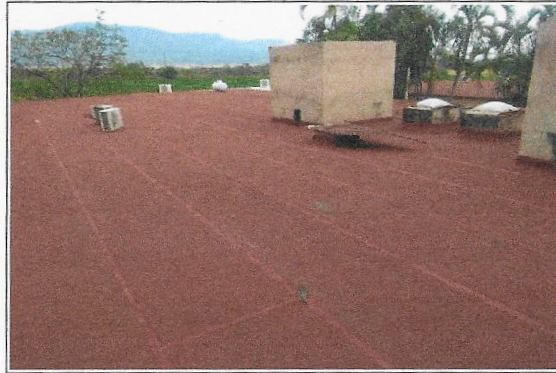
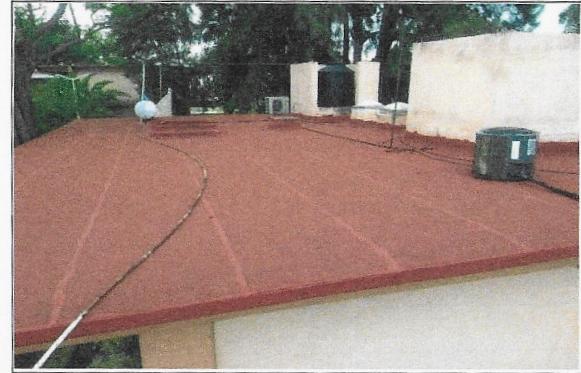
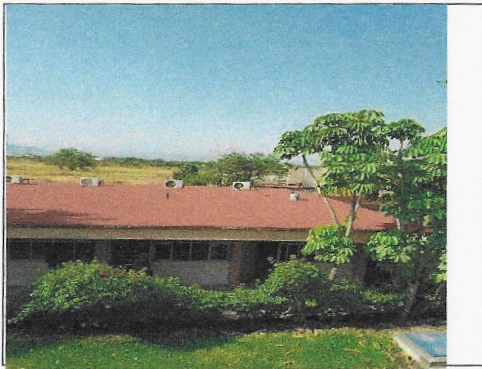
F3: Trabajos de impermeabilización terminados

F4: Trabajos de impermeabilización terminados

F5: Trabajos de impermeabilización terminados

F6: Trabajos de impermeabilización terminados

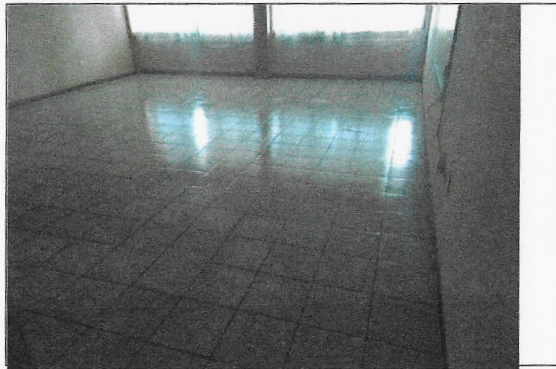
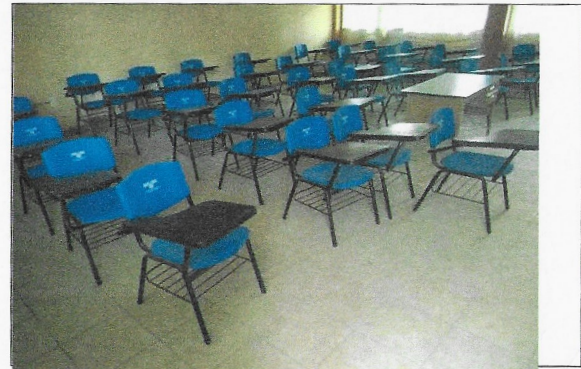
F7: Colocación de loseta en aulas terminado

F8: Colocación de loseta en aulas terminado

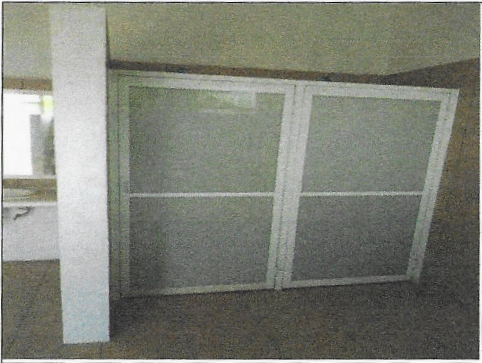
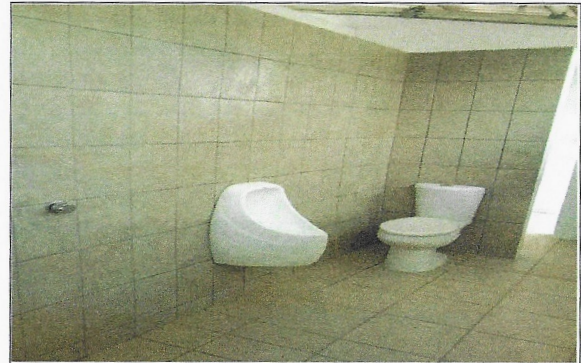
F9: Rehabilitación de sanitarios terminado

F10: Rehabilitación de sanitarios terminado

F11: Rehabilitación de sanitarios terminado
