UNIVERSIDAD AUTÓNOMA DEL ESTADO DE MORELOS

En el marco del **Fondo de Aportaciones Múltiples (FAM) 2018**, en su componente de mantenimiento y adecuación de espacios académicos, por este medio adjunto al presente (CD) que contiene el informe final en formato PDF debidamente firmado, así como el reporte fotográfico de avance mensual con las obras apoyadas con el fondo.

REPORTE DESCRIPTIVO DEL INFORME DE AVANCE MENSUAL

Nombre de la obra: **Protección de muros exteriores (fachadas) aplanados con mortero y de tabique aparente de la Escuela de Estudios Superiores del Jicarero**

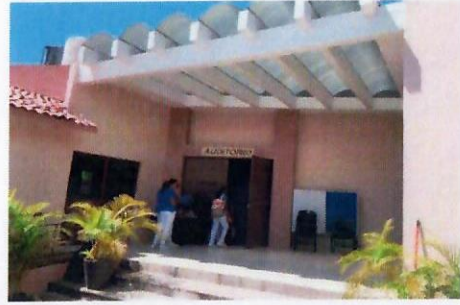
F37: Muros exteriores

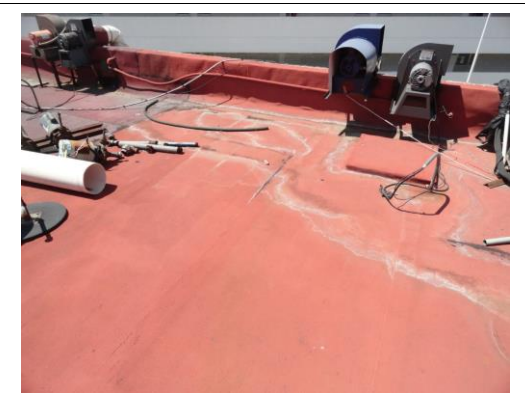
F3: Retiro, suministro y aplicación de Impermeabilizante

1.Retiro, suministro y colocación de impermeabilizante prefabricado. (F1, F2, F3, F4, F5, F6, F7, F8, F9, F10, F11, F12, F13).

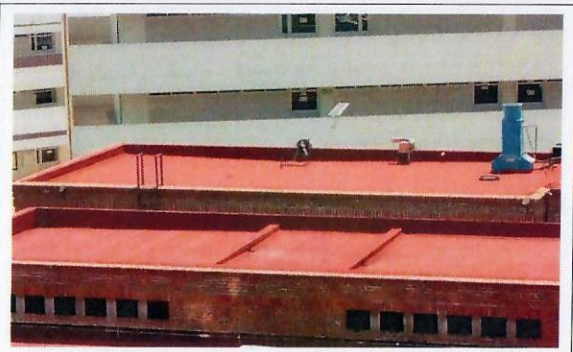
F11: Impermeabilizante terminado

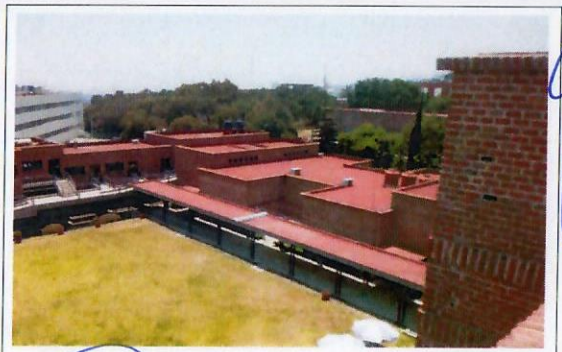
F12: Impermeabilizante terminado (Esf. en forma de N)

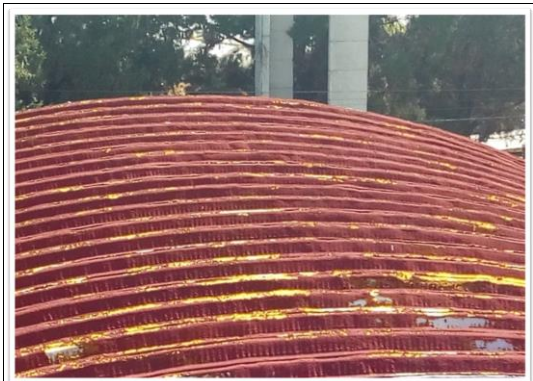
F3: Techo Edificio 49

1. Impermeabilización edificio 49 y 60 (F1,F2,F3,F4,F5,F6,F7,F8,F9, F10, F11)

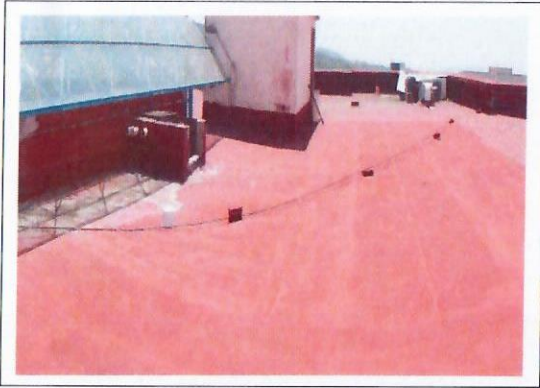
F6. Techo Edificio 49

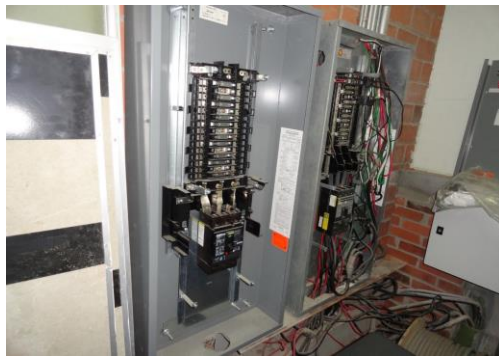
F1: Tableros eléctricos actuales

1. Cambio de tableros eléctricos (F1)
2. Reacomodo general de conductores eléctricos y balanceo de cargas (F2)
3. Reubicación y mantenimiento de aires acondicionados del edificio (F3 y F12)
4. Mantenimiento y remodelación de sanitarios (F4, F6, F7, F8, F9, F10 y F11)
5. Sustitución de lámparas fluorescentes por tecnología led (F5)

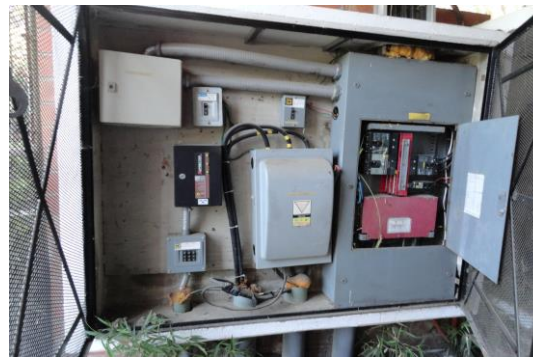
F2: Conductores eléctricos

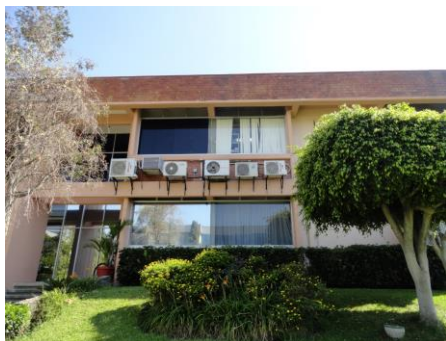
F3: Aires acondicionados

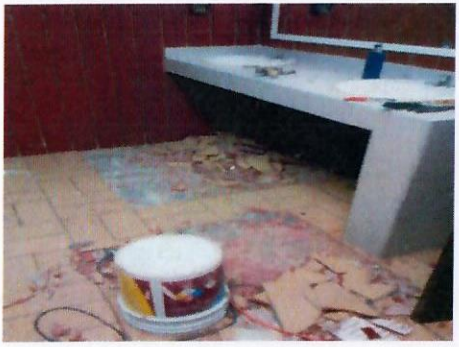
F6: Sanitarios: demolición de piso

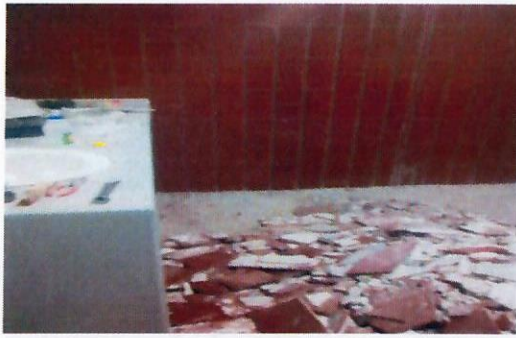
F7: Sanitarios: demolición de azulejo

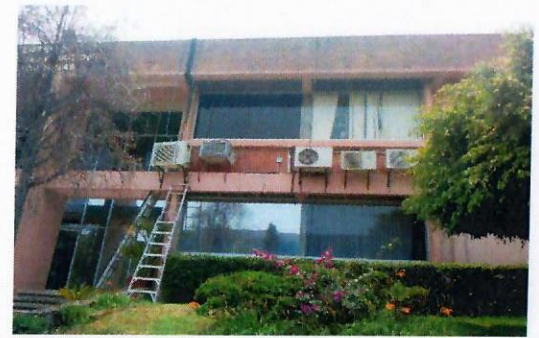
F8: Aires acondicionados

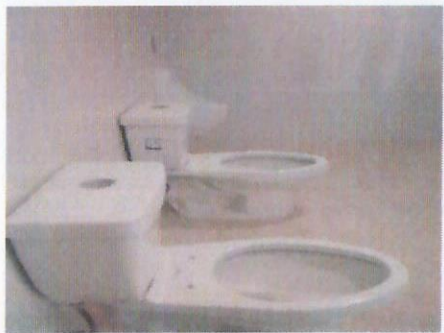
F10: Sanitarios: suministro y colocación de piso, azulejo, sanitarios, ratorigieria ecológico (baño hombres)

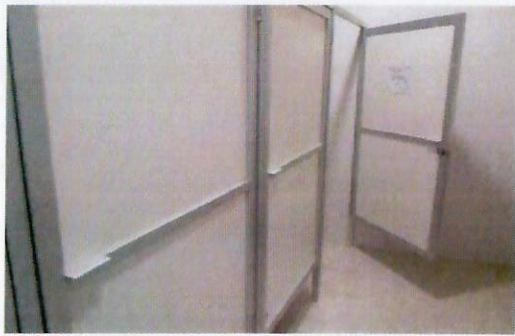
F11 Sanitarios: colocación de espejos existentes (baño hombres)

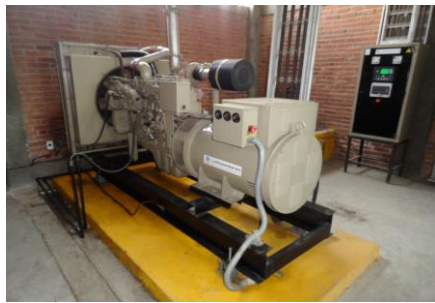
F1: Planta de emergencia

1. Mantenimiento a planta de emergencia (F1).
2. Normalización de las instalaciones eléctrica (F2) y (F14).
3. Instalación de sistema de tierras para las nuevas instalaciones (F3).
4. Mantenimiento y aplicación de pintura en laboratorios de investigación (F4 y F9).
5. Pavimentación y fabricación de muro con puerta de acceso para adecuación de espacio del laboratorio e instalación de servicios de luz y agua. (F5) (F6) (F7), (F8), (F10), (F11), (F12), (F13), (F15) Y (F16).
6. Mantenimiento de Aire Acondicionado.
7. Aplicación de pintura vinílica.
8. Limpieza de tabique de barro.

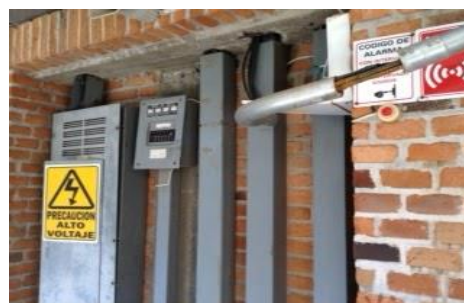
F2: Instalaciones Eléctricas

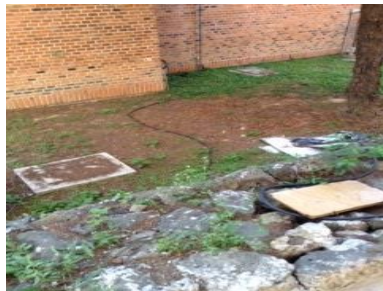
F3: Instalación sistema de tierras

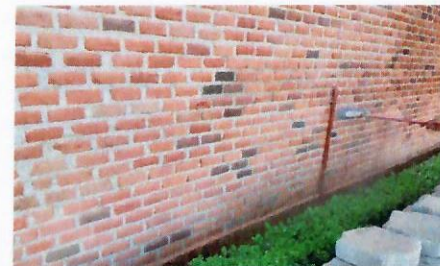
F11: como se encontraba antes de impermeabilizar

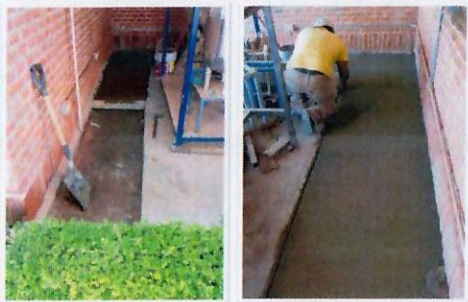
F16: Interior de aula (laboratorio) quitar adobe, para colocar concreto acabado pulido y rayado (foto izquierda). Acabado al concreto ya terminado (foto derecha)

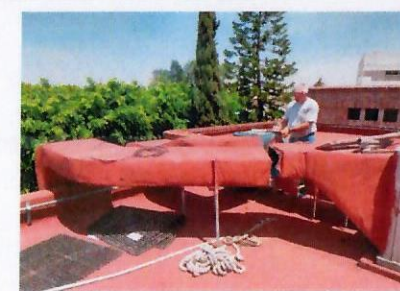
F17: Mantenimiento azos acondicionado

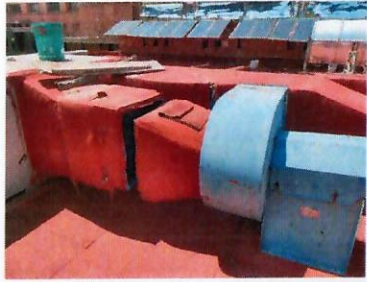
F18: Mantenimiento obra acondicionada

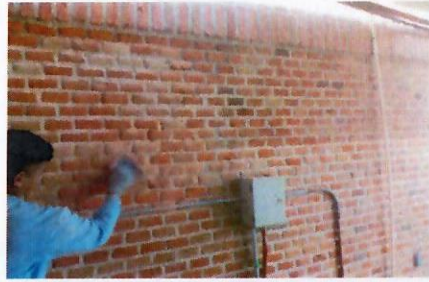
F19: Fachada principal (limpieza Limpieza de tabiques aparente con fijo y cepillo de alambre

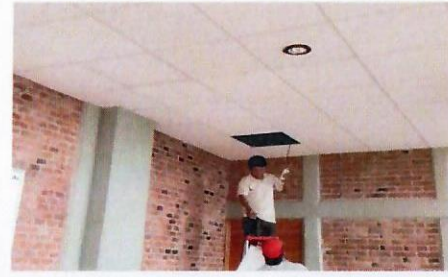
F20: Dismantaje del sistema de iluminación

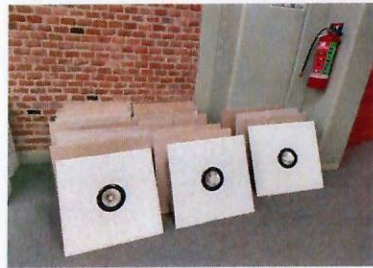
F21: Dismantaje del sistema de iluminación

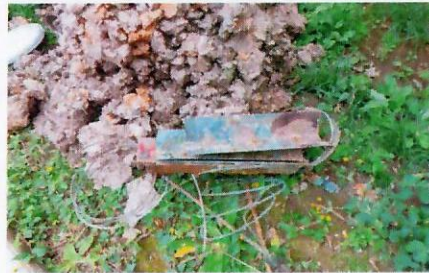
F22: Desazote de tierras fincas

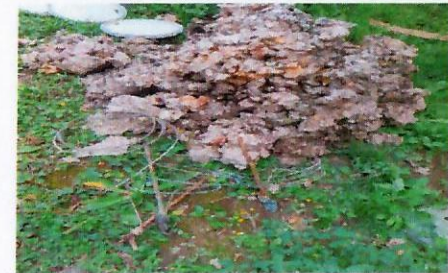
F23: Desazote de tierras fincas

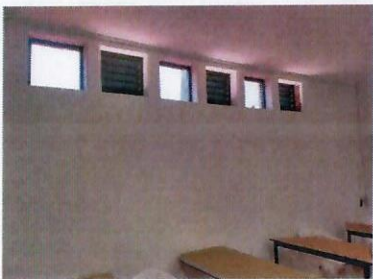
F24: Proceso de aplicación de pintura

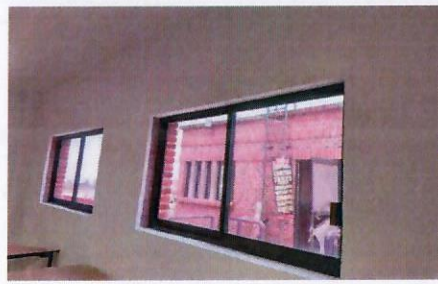
F25: Proceso de aplicación de pintura

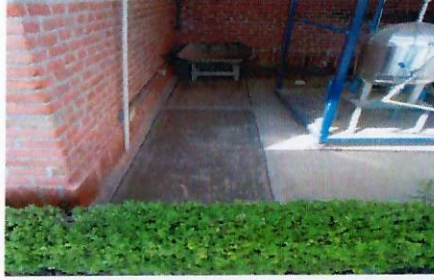
F27: Frente de concreto pulido y zapato terminado

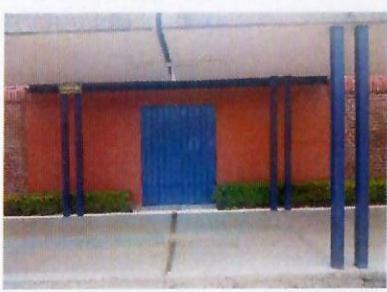
F29: Pintura sintetica en muro de ladrillo nuevo

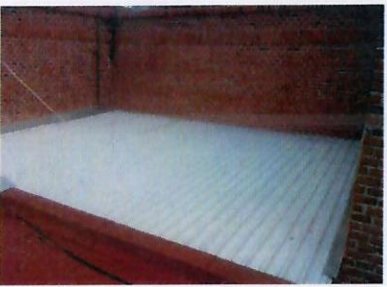
F32: Techumbre de lamina preplastada para el nuevo laboratorio

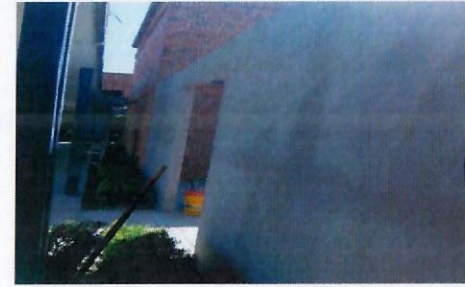
F34: Muro de Ladrillo Terminado

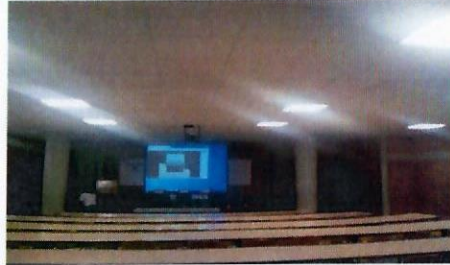
F36: Sistema de Iluminación nueva

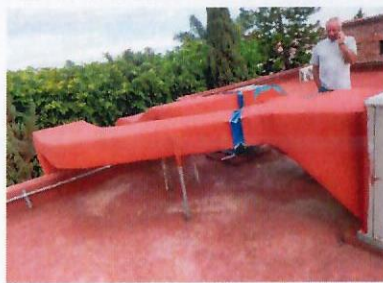
F41: Alas terminado su mantenimiento

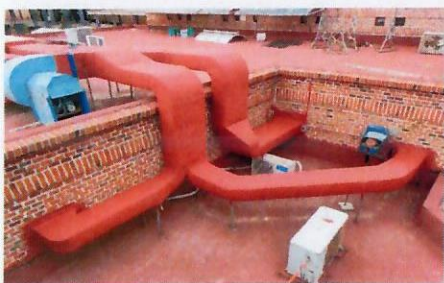
F42: Alas terminado su mantenimiento

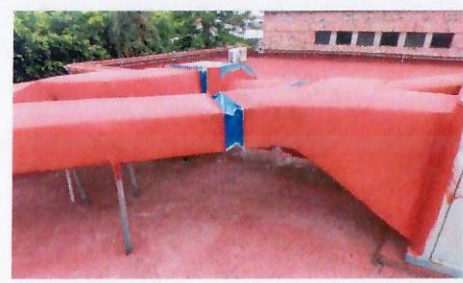
F43: Alas terminado su mantenimiento

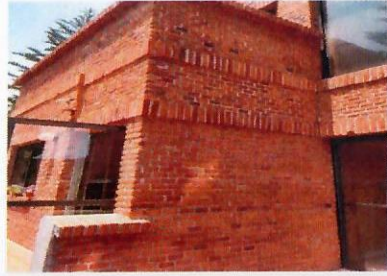
F-44: fachadas ya con impermeabilizantes SIKAGUARE

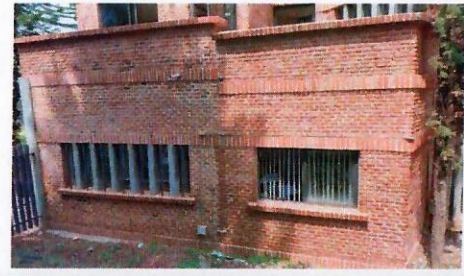
F-45: fachadas ya con impermeabilizantes SIKAGUARE

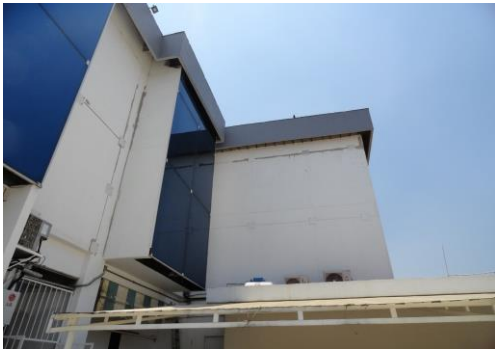
F1: Suministro y aplicación de Pintura Edificio 49 (exterior)

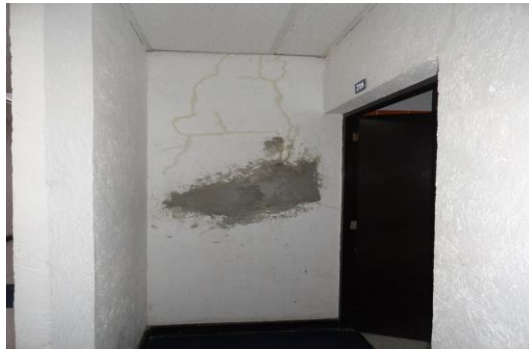
F2: Suministro y aplicación de Pintura Edificio 60 (interior)

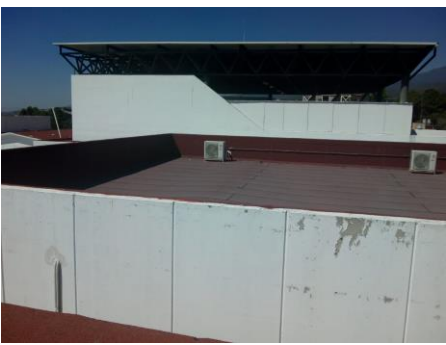
F3: Suministro y aplicación de Pintura Edificio 60 (exterior)

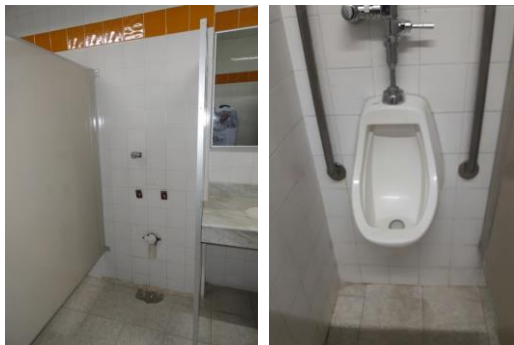
F4: Suministro y aplicación de muebles Sanitarios

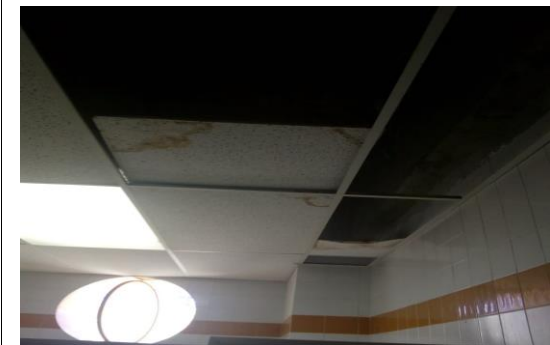
F5: Mantenimiento de Techo (Plafón)

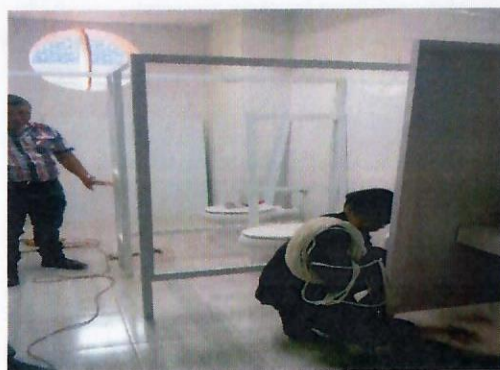
F15: Sanitarios: suministro y colocación de mamparas de aluminio (hombres)

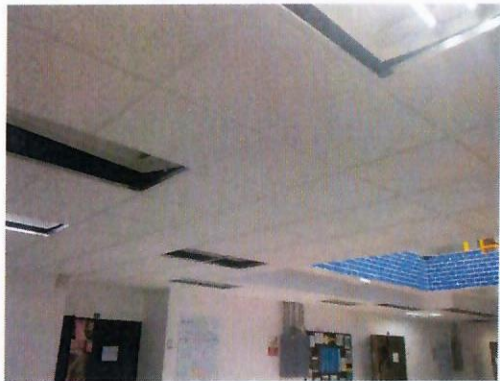
F18: Techo: suministro y colocación de falso plafón

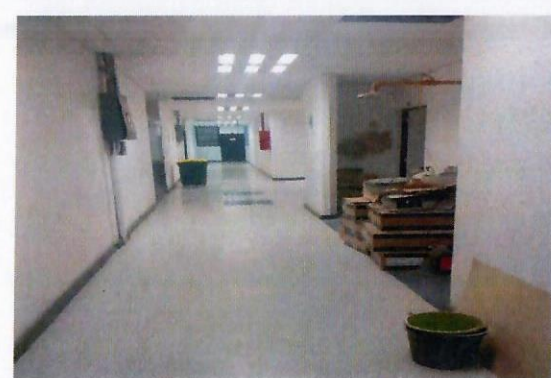
F22: Avance en Colocación de lamparas

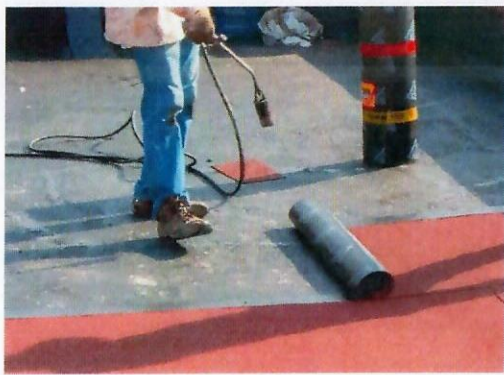
F24: Impermeabilización edificio 60

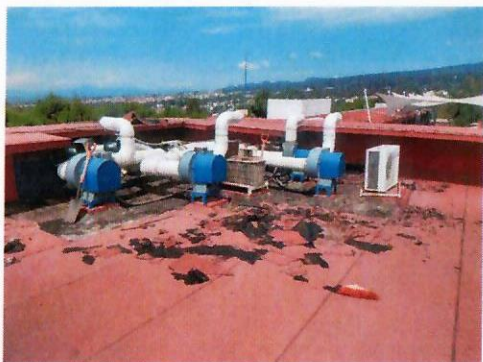
F27 Impermeabilización edificio 49

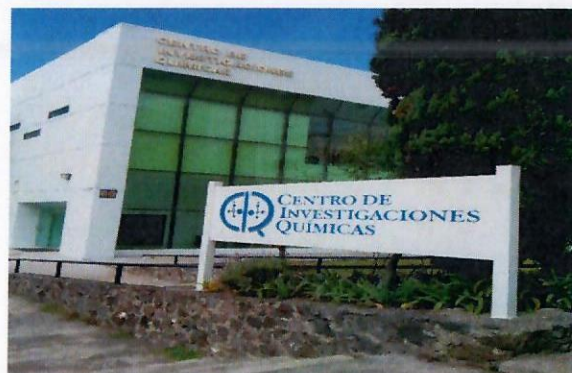
F31: Proceso de pintura en exteriores.

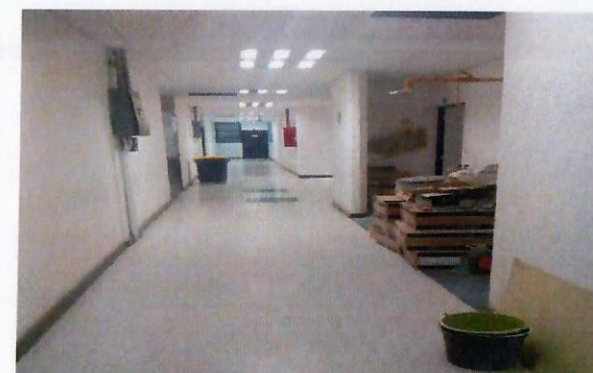
F32: Proceso de pintura en interiores.

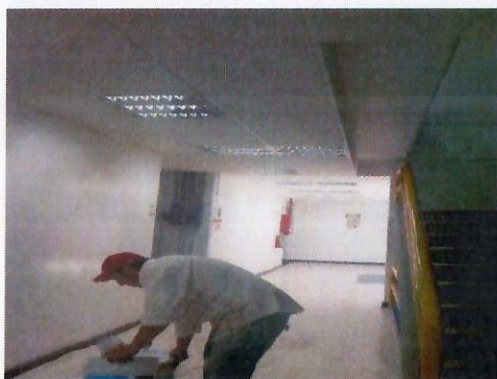
F33: Proceso de pintura en interiores

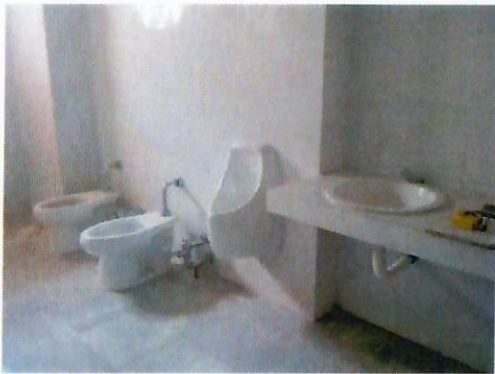
F34: Azulejo, piso, sanitarios con fluxómetro de pedal, mingitorio ecológico y barra con obalines, todo nuevo (hombres)

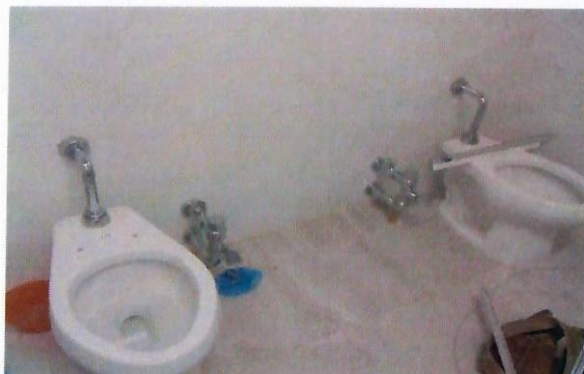
F35: azulejo, piso y sanitarios con fluxómetro de pedal nuevo (mujeres)

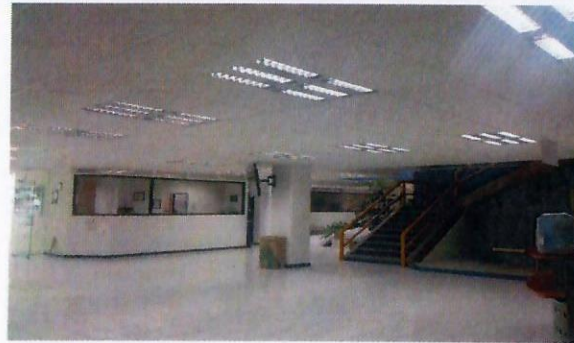
F38: Falso Plafon colocado

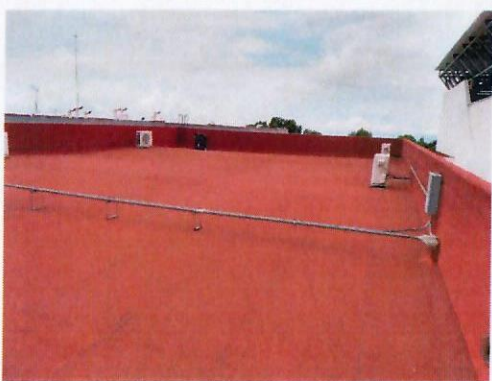
F40: Impermeabilización edificio 60

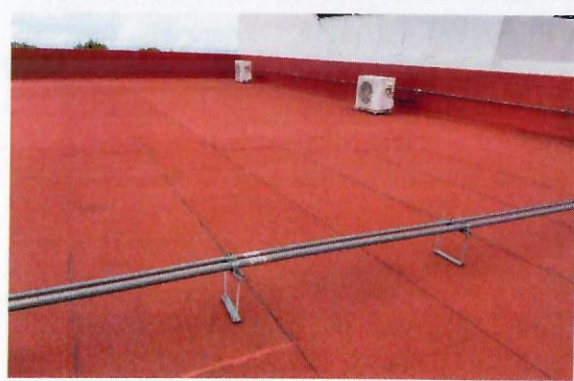
F41: Impermeabilización edificio 60

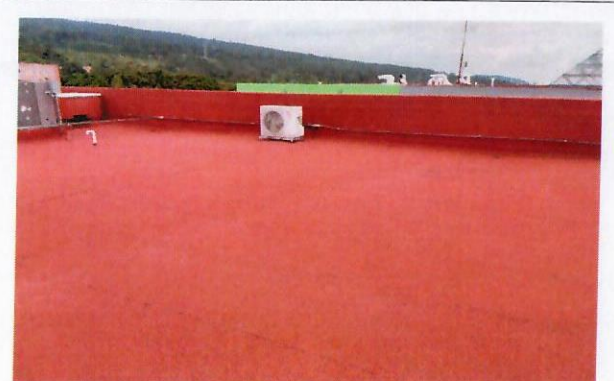
F42: Impermeabilización edificio 60

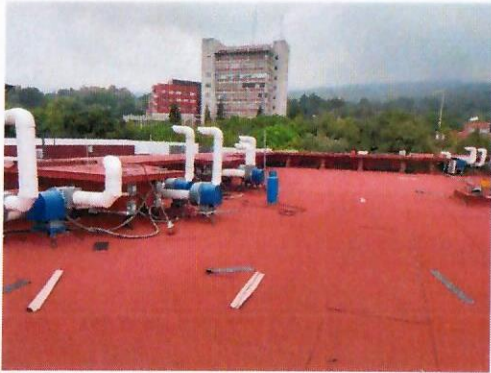
F43: Impermeabilización edificio 49

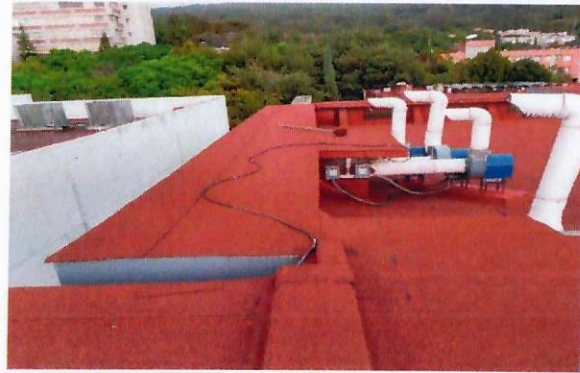
F44: Impermeabilización edificio 49

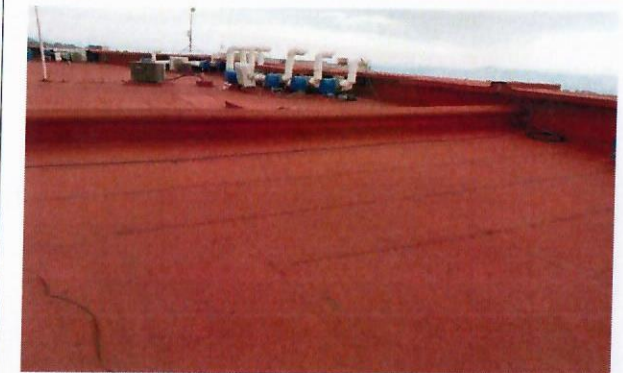
F45: Impermeabilización edificio 49

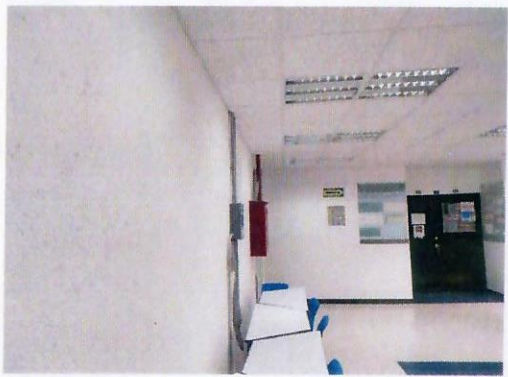
F46: Interior con aplicación de pintura

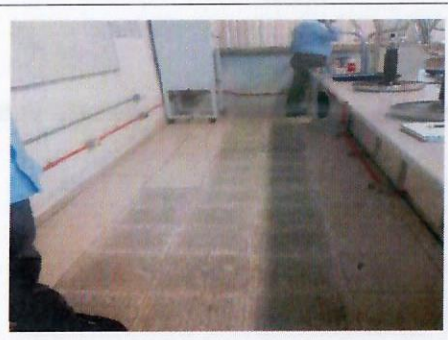
F10: Piso de laboratorio dañado

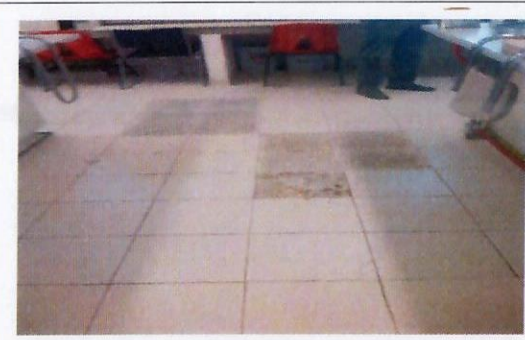
F11: Piso de laboratorio dañado

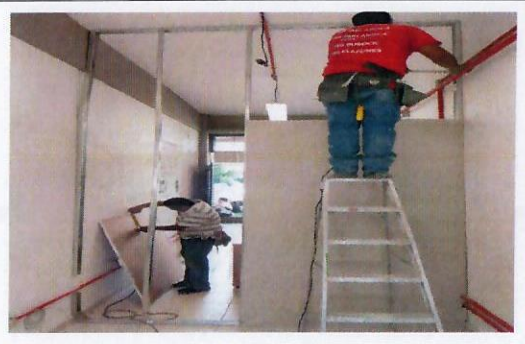
F14: Antes de instalar el muro de tabla roca

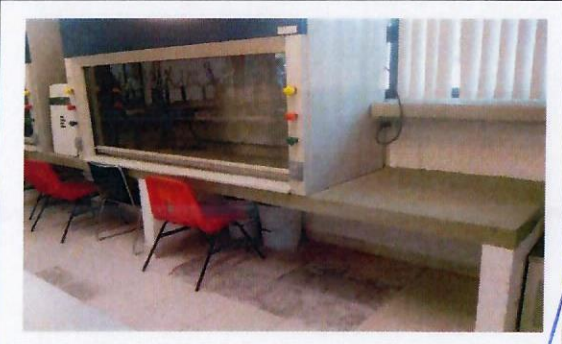
F15: Muro de entrepaño, antes de ser instalado

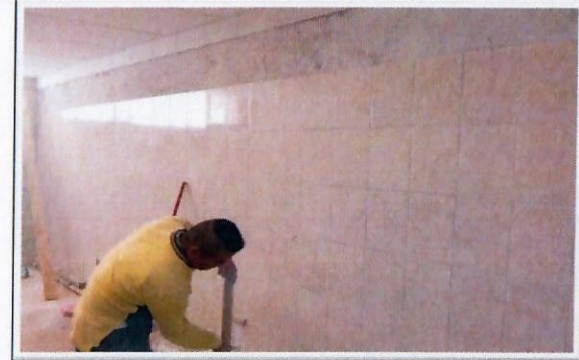
F19: Sanitarios: Colocación azulejo

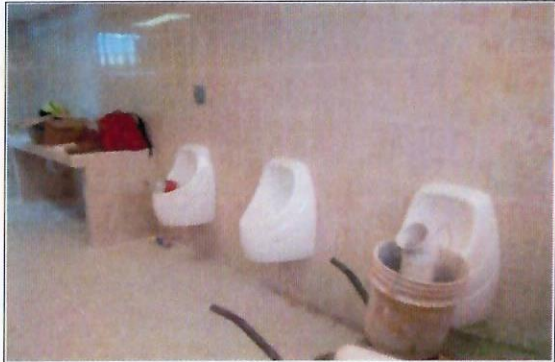
F21: Sanitarios: mingitorios ecológicos, barra para ebalinas y otulinas nuevos

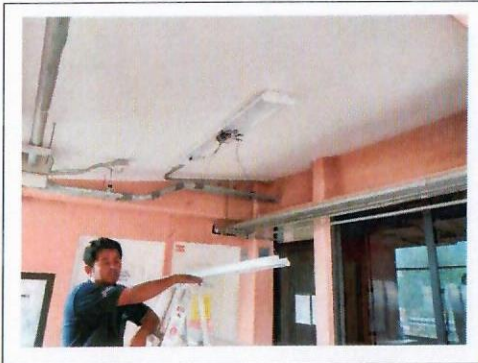
F23: Proceso de desmontaje de lámparas

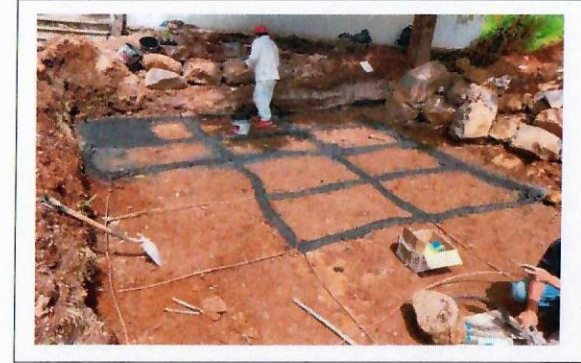
F25: Proceso de instalaciones de tierras físicas

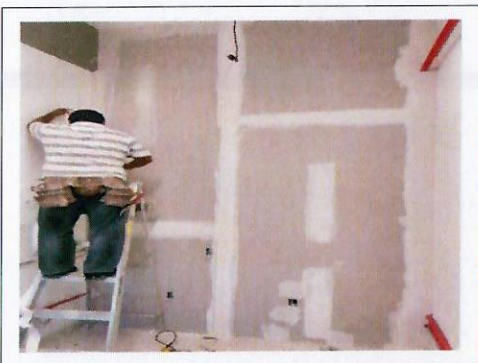
F26: Proceso de instalación de muro de tabla roca

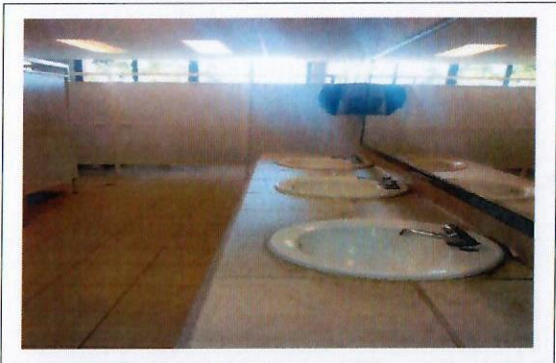
F32: Rehabilitación de sanitarios terminados. (sanitarios mujeres)

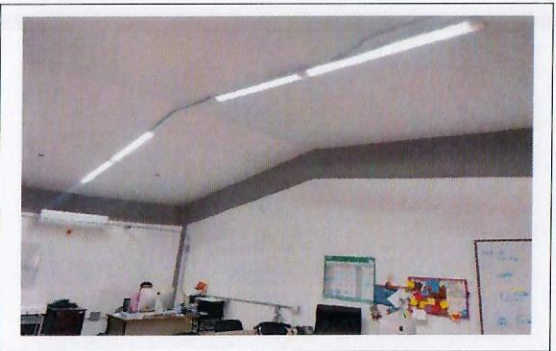
F35: Lámparas instaladas

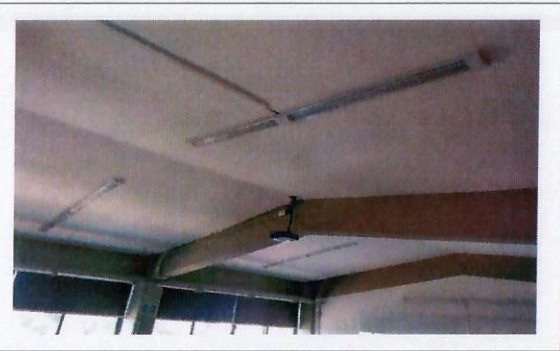
F36: Lámparas instaladas

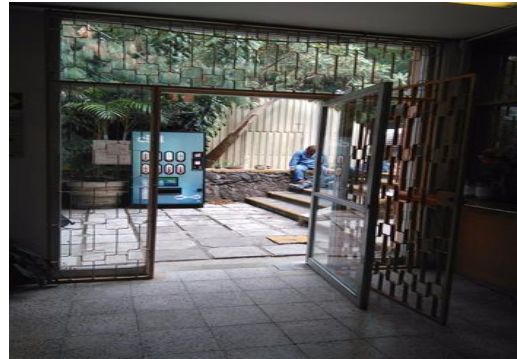
F2: Puerta de acceso lateral (interior)

1. Mantenimiento correctivo a 1 puerta de acceso del Centro de Investigaciones Biológicas estructura en mal estado (F1 y F2).
2. Mantenimiento correctivo a puertas de laboratorios y puertas de baños en mal estado del edificio 14 del CIB (F3,F4, F5, F6, F7, F8, F9, F10, F11, F12, F13, F14, F15, F16 y F17).

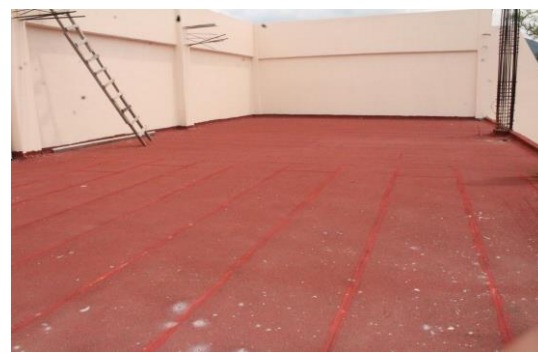
F2: Techo del edificio

1.- Impermeabilización del edificio (F1,F2, F3, F4, F5, F6, F7, F8, F9, F10, F11, F12, F13, F14, F15, F16, F17, F18, F19, F20, F21, F22, F23, F24, F25, F26, F27, F28, F29 y F30).

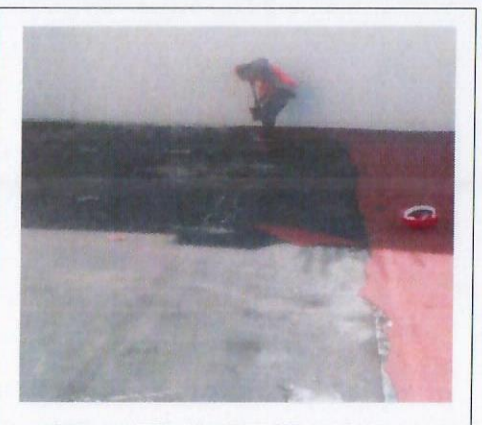
F11: Retiro de impermeabilizante prefabricado

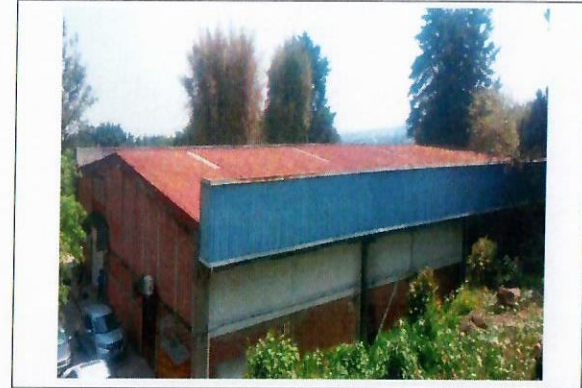
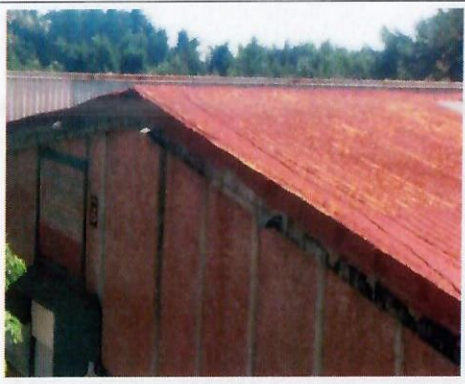
F8: Vista del Techo, impermeabilizante que se retirara LOU

F9: Vista del Techo, impermeabilizante que se retirara LOU

1. Impermeabilizado de 1,310 m2 en techo de lamina LOU (F1,F2,F5,F6,F7,F8,F9,F18,F19,F20,F21,F22,F23,F24,F30)
2. Impermeabilizado de 1,200 m2 en techo de lamina de TAMULBA (F3,F4,F10,F11,F12,F13,F14,F15,F16,F17,F25,F26,F27,F28,F29)

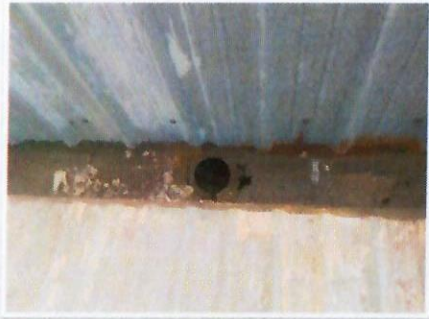
F21: Vista general de limpieza en canalones metálicos adyacentes a cubierta metálica de LOU, previos a su reparación en áreas deterioradas.

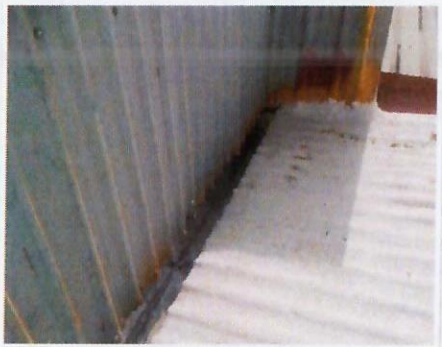
F24: Vista general de limpieza en canalones metálicos adyacentes a cubierta metálica de LOU, previos a su reparación en áreas deterioradas.

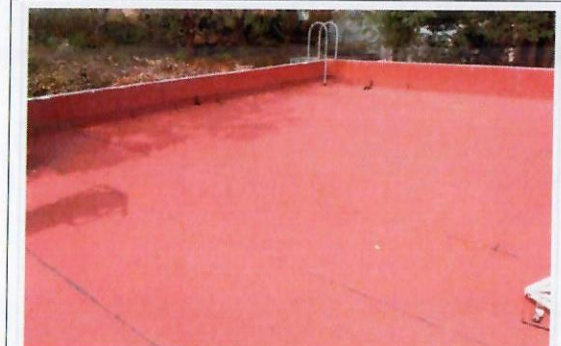
F29: Imagen de trabajos concluidos de impermeabilización con membrana prefabricado hacia fachada norte de anexo TAMULBA.

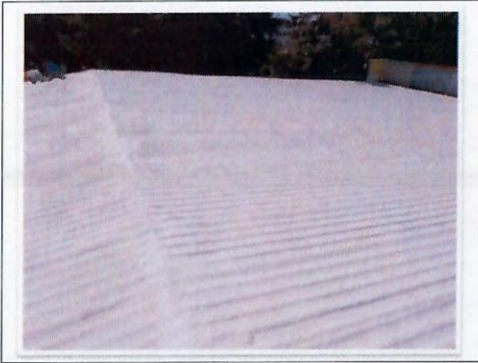
F39. Imagen de los trabajos terminados de aplicación de impermeabilizante de espuma de poliuretano con acabado final sobre cubierta metálica del edificio LOU.

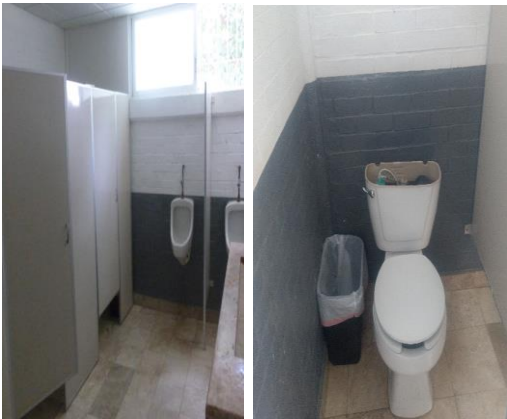
F1: Suministro y colocación de muebles Sanitarios

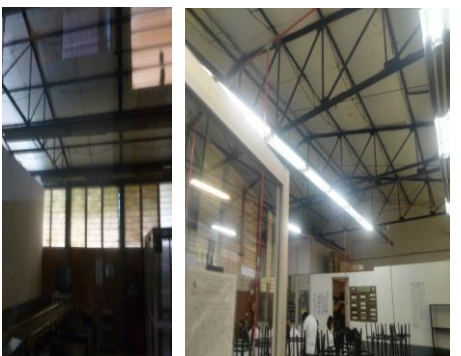
F3: TAMULBA-FCQel Desmontaje, suministro y colocación de lamparas led.

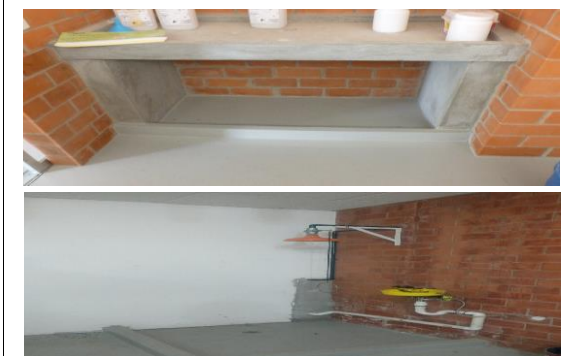
F5: FCQel-LOU Aplicación de pintura.

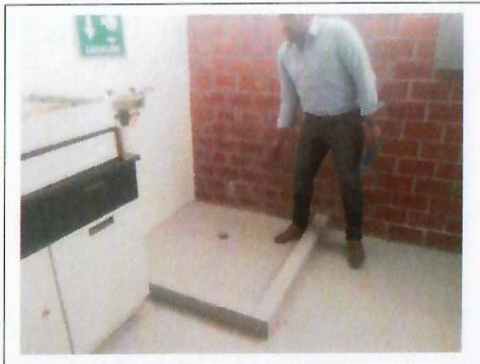
F6: Se aplicará Pintura epóxica en paredes de laboratorios (sardineles y piso de regaderas.) LOU

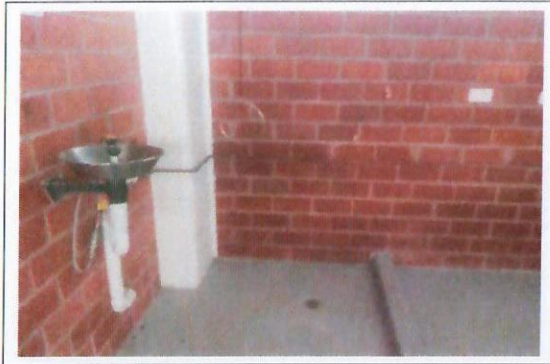
F7: Se aplicará Pintura epóxica en paredes de laboratorios (sardineles y piso de regaderas.) LOU

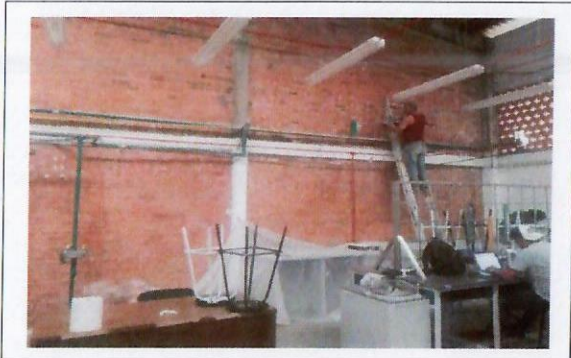
F11: Tubería antes de aplicarle pintura de esmalte. LOU

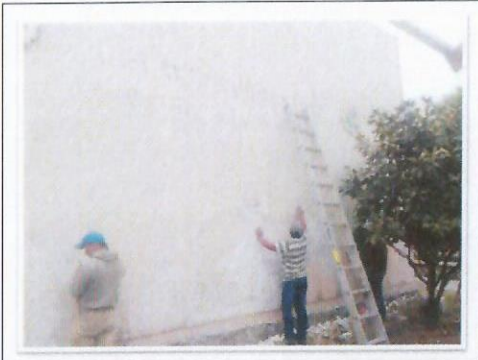
F15: TAMULBA. Limpieza de capas de pintura en mal estado sobre muros de fachada principal.

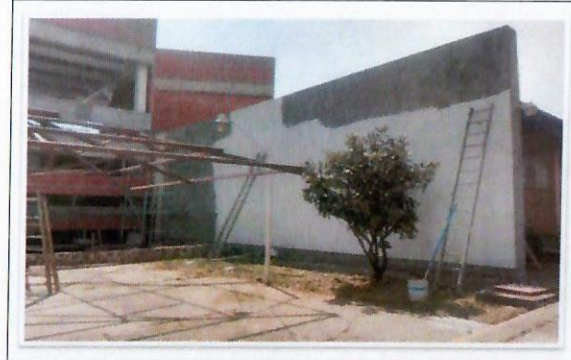
F18: TAMULBA. Aplicación de pintura en muros de fachada con preparación previa para recibir trabajos.

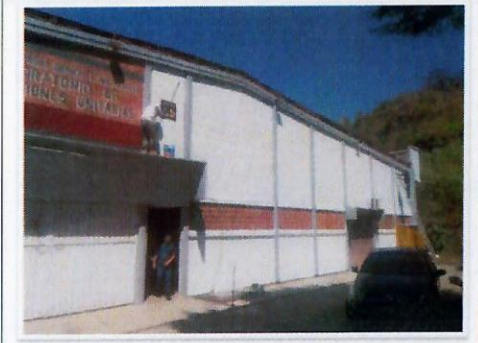
F19: LOU. Aplicación de pintura vinílica y de esmalte en muros de fachada principal.

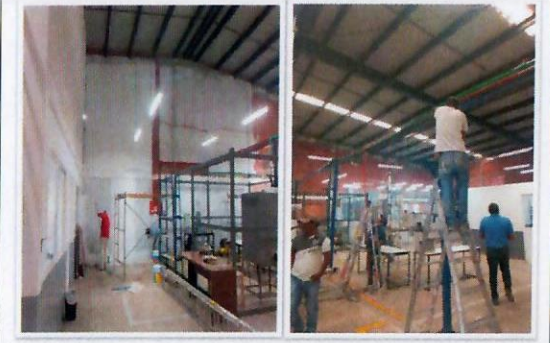
F20: LOU. Trabajos de aplicación de pintura vinílica en muros perimetrales al interior de la nave principal.

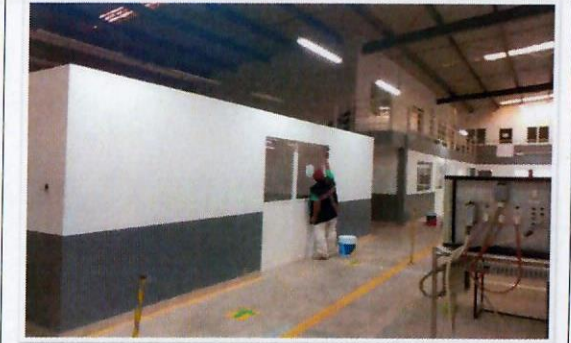
F22: LOU. Trabajos de aplicación de pintura vinílica y de esmalte en muros interiores.

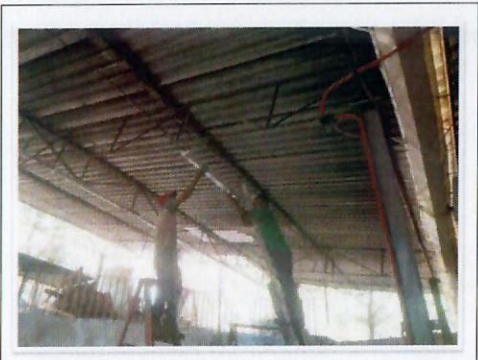
F23: TAMULBA. Vista de los trabajos de retiro de luminarias existentes y colocación de luminarias ahorradoras de energía tipo LED.

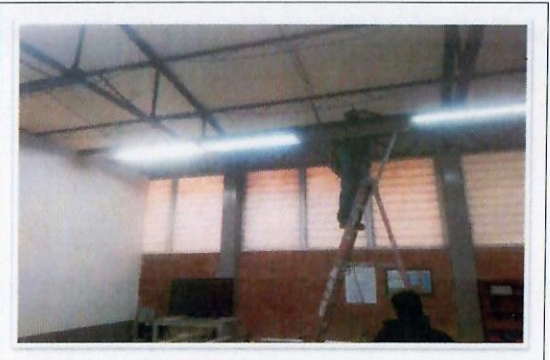
F24: Trabajos de retiro de luminarias en laboratorios de TAMULBA.

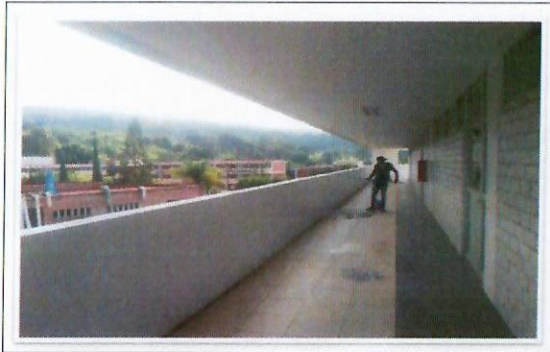
F27: Aplicación de pintura vinílica en pretilas y muros de pasillos principales, área exterior noroeste segundo nivel, edificio 35 FCQel.

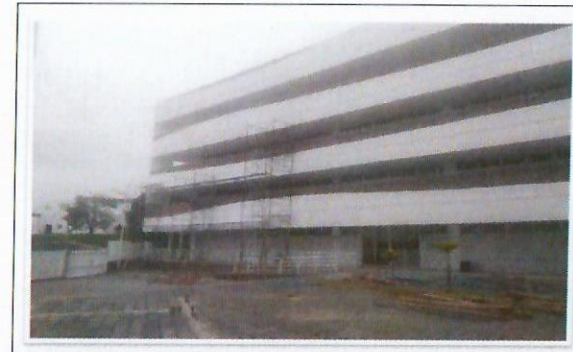
F28: Vista general de los trabajos de aplicación de pintura vinílica en muros de fachadas, primer y segundo nivel, área exterior sur de laboratorios edificio 35 FCQel.

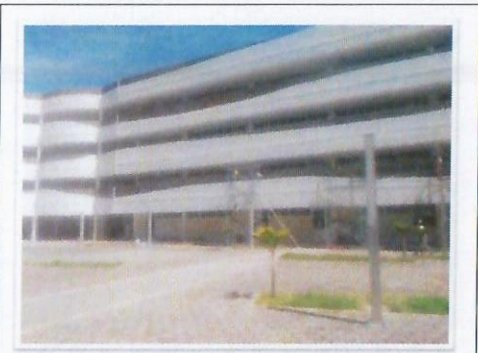
F29: Aplicación de sellador en fichaleta de cerámica esmaltada en mureles de fachada principal de primer nivel, edificio 35 FCQel.

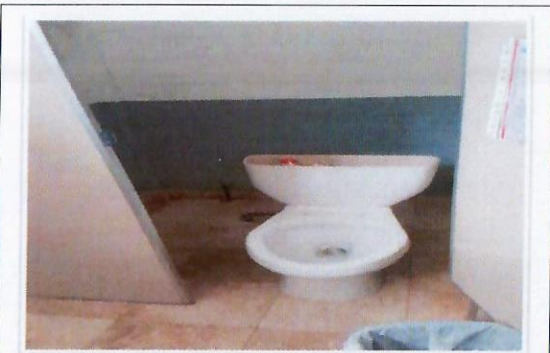
F30: Retiro de mobiliario sanitario existente en edificio. (TAMULBA)

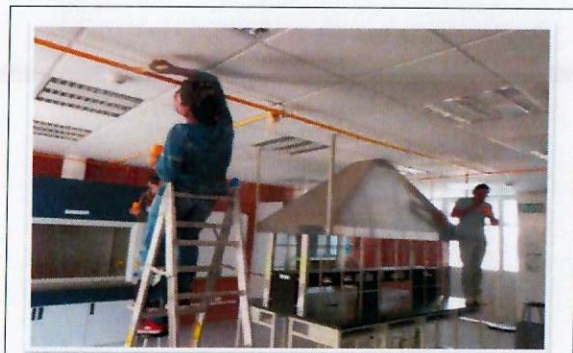
F31: Aplicación de pintura de esmalte en tubería de cobre, para distinguir la conducción de gas LP en laboratorio. (LOB)

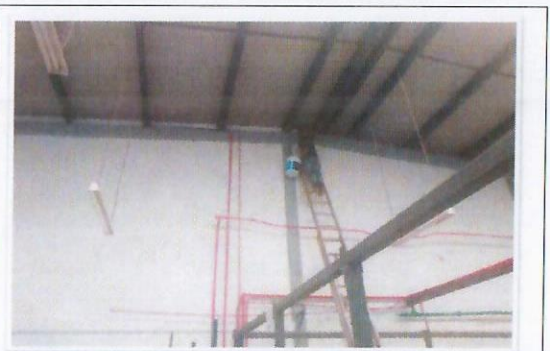
F33: Trabajos de aplicación de pintura vinílica en muros perimetrales al interior de la nave principal. (LOU)

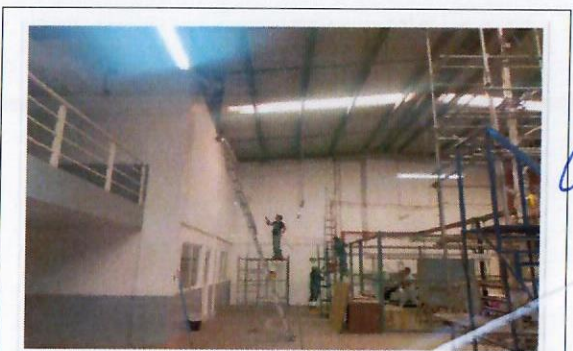
F34: Trabajos de aplicación de pintura vinílica en muros de esmalte en estructuras metálicas interiores. (LOU)

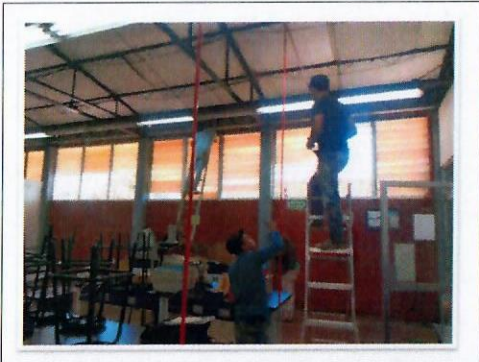
F35: Aplicación de pintura de esmalte en tuberías de instalaciones en interior de laboratorios. (TAMULBA)

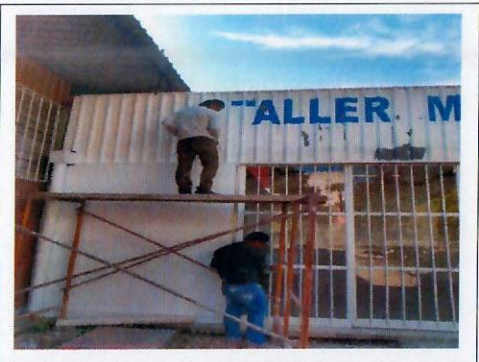
F38: TAMULBA, Proceso de pintura.

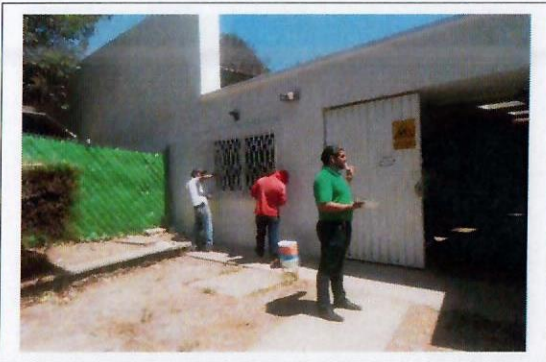
F39: TAMULBA, Proceso de pintura.

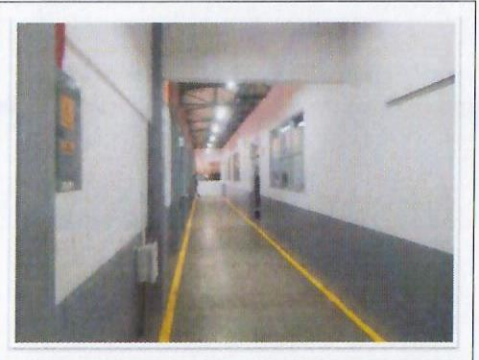
F41: TAMULBA-FCQel: Trabajos concluidos de aplicación de pintura vinilica y de esmalte en muros de pasillos interiores.

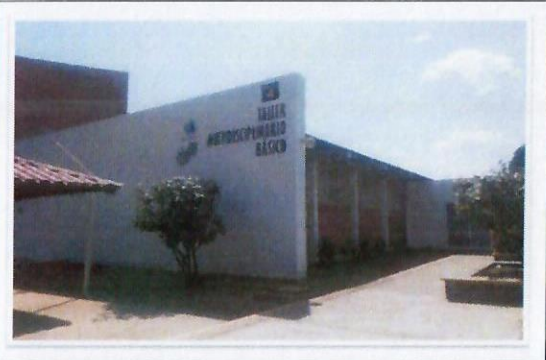
F42: TAMULBA-FCQel: Trabajos terminados de aplicación de pintura vinilica en muros de fachada principal así como de pintura de esmalte en estructura y puertas metálicas.

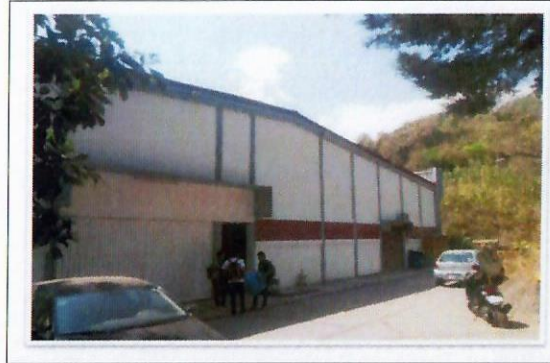
F45: LOU: trabajos concluidos de aplicación de pintura vinílica y de esmalte en fachada Principal.

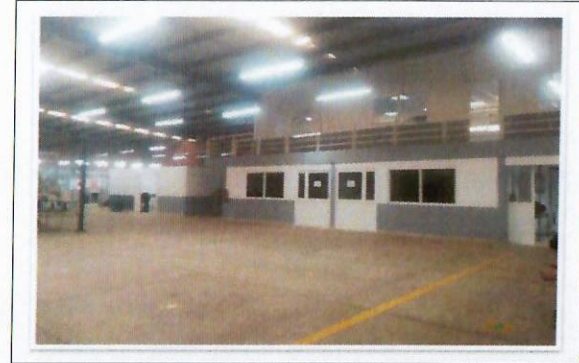
F46: LOU: trabajos de aplicación de pintura vinílica y de esmalte en áreas comunes interiores de edificio.

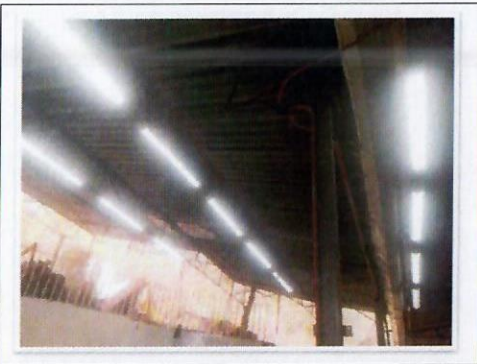
F47: Imagen de los trabajos concluidos de colocación de luminarias ahorradoras de energía tipo LED, en taller de TAMULBA.

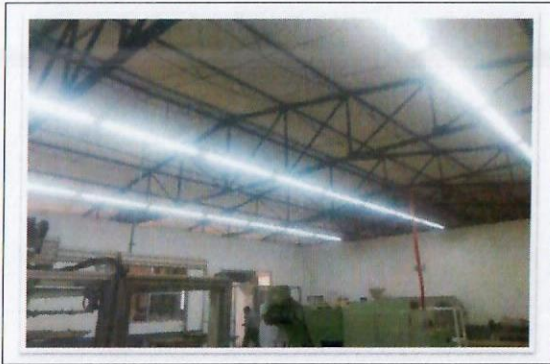
F48: Vista general de los trabajos concluidos de colocación de luminarias ahorradoras de energía tipo LED y su puesta en marcha. Laboratorios de TAMULBA

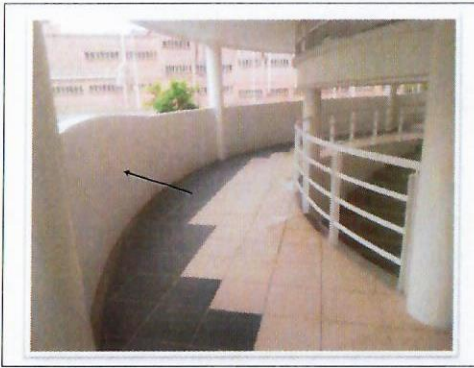
F53: Aplicación de Pintura de esmalte en barandales de herrería y columnas metálicas de vestíbulo principal, área de laboratorios edificio 35 FCQel

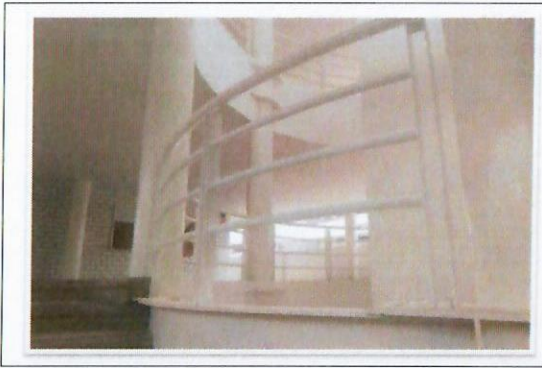
F54: Imagen de los trabajos terminados de aplicación de pintura de esmalte en barandales de vestíbulo principal, área de laboratorios primer nivel edificio 35 FCQel.

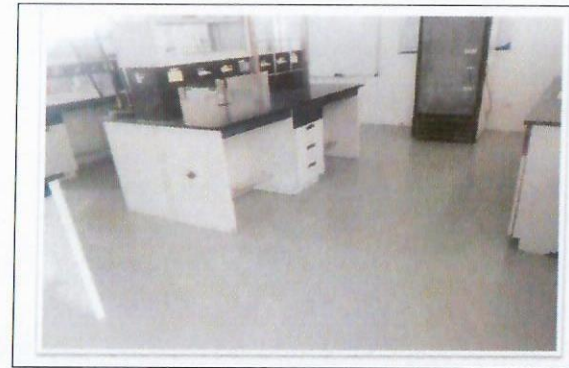
F55: Trabajos terminados de aplicación de pintura epóxica en piso de laboratorio primer nivel de edificio 35 FCQel.

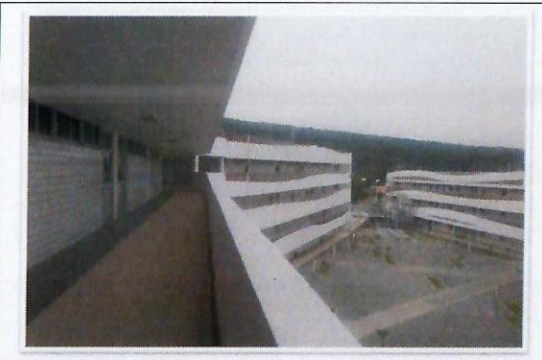
F57: Imagen de los trabajos terminados de aplicación de pintura vinílica en pretilos y muros, vestíbulo principal de tercer nivel edificio 35, FCQel.
