UNIVERSIDAD AUTÓNOMA DEL ESTADO DE MORELOS

En el marco del **Fondo de Aportaciones Múltiples (FAM) 2018**, en su componente de mantenimiento y adecuación de espacios académicos, por este medio adjunto al presente (CD) que contiene el informe final en formato PDF debidamente firmado, así como el reporte fotográfico de avance mensual con las obras apoyadas con el fondo.

REPORTE DESCRIPTIVO DEL INFORME DE AVANCE MENSUAL

Nombre de la obra: **Protección de muros exteriores (fachadas) aplanados con mortero y de tabique aparente de la Escuela de Estudios Superiores del Jicarero**

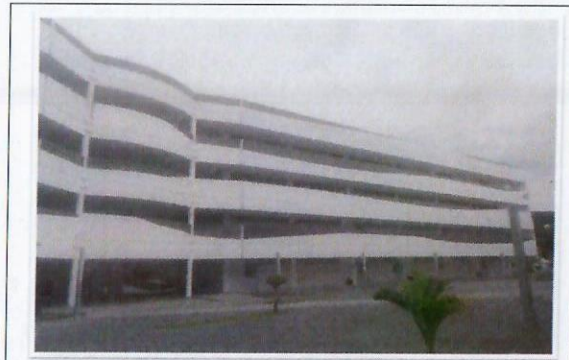
F58: Imagen de los trabajos de terminados de aplicación de pintura vinílica en muretas y faldón así como sellador en fachaletas de cerámica esmaltada de fachada principal edificio 35 FCQel.

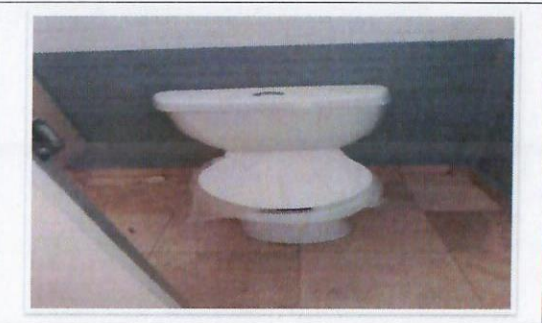
F60: Colocación de excusados ahorradores en área de módulo sanitario de edificio (TAMULBA)

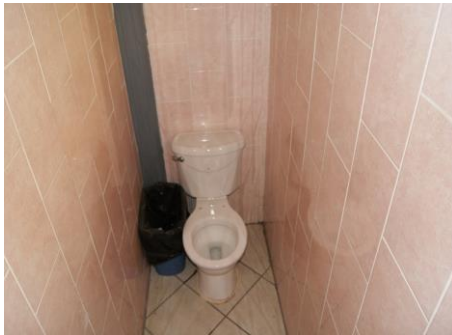
F1: Realizar el suministro y colocación de WC

1. Se requiere desmontar y reemplazar muebles sanitarios del edificio 28 y 29 (F1, F2, F3, F9, F10).
2. Desmontaje y retiro, así como suministro y colocación de lámparas de aulas en los edificios 28, 29 y 19 de posgrado (F4, F6, F7, F11).
3. Desmontaje y retiro así como suministro y colocación de luminaria. (apagadores, salidas eléctricas y contactos). (F5).

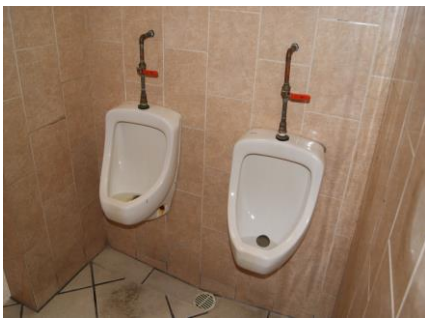
F3: Realizar el suministro y colocación de mingitorios

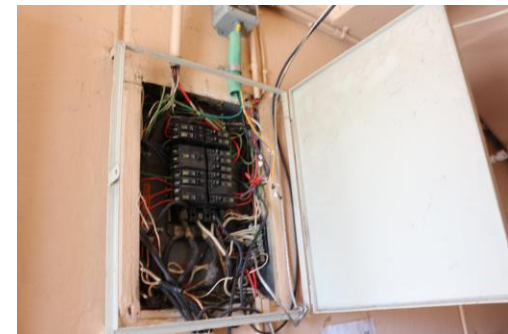
F5: Rehabilitación y reparación de salidas eléctricas del Cableado Eléctrico

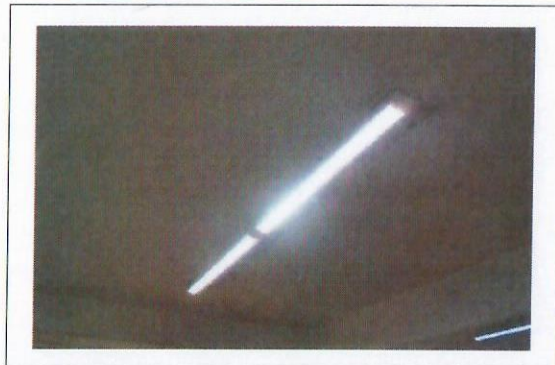
F7: Aulas, colocación de luminarias

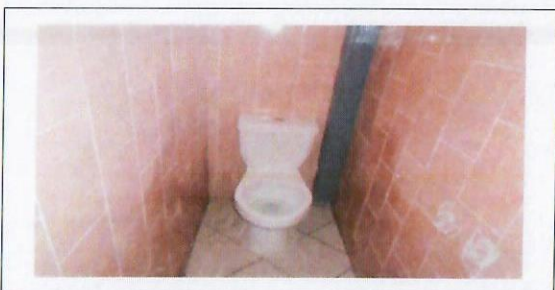
F9: Se realizó el suministro y colocación de baños

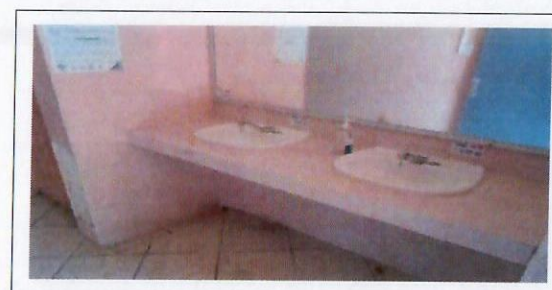
F10: Se realizó el cambio de llaves Economizadora

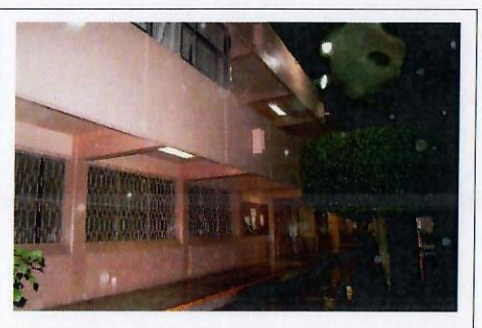
F11: Instalación de luminaria

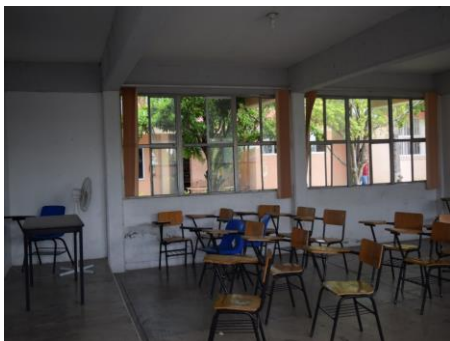
F3: Interior, ventanas aula

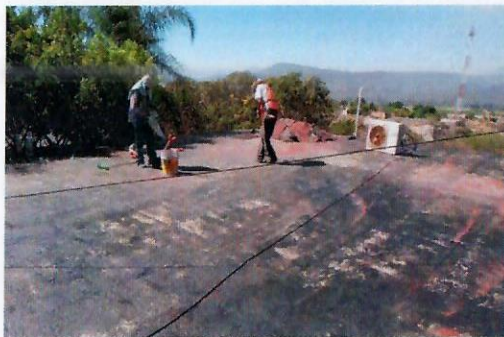
F9: Techo: trabajos de retiro de impermeabilizante prefabricado en edificio 3A.

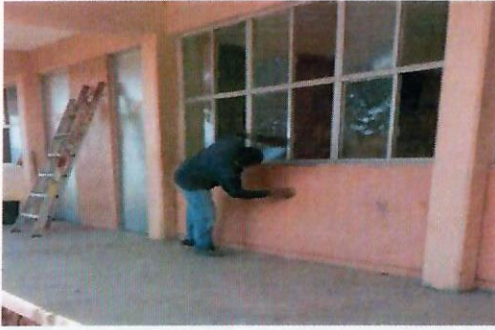
F15: Vista de los trabajos de preparación de la superficie para suministro y aplicación de pintura vinílica acrílica edificio 4 y 3

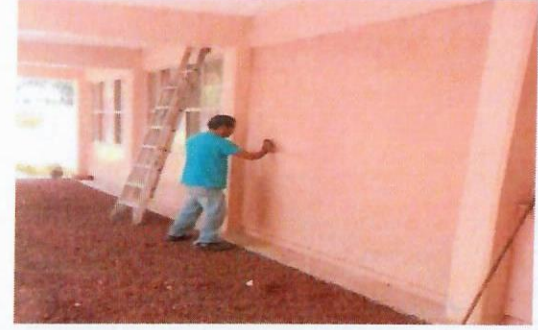
F16: Vista de los trabajos de preparación de la superficie para suministro y aplicación de pintura vinílica acrílica edificio 4 y 3

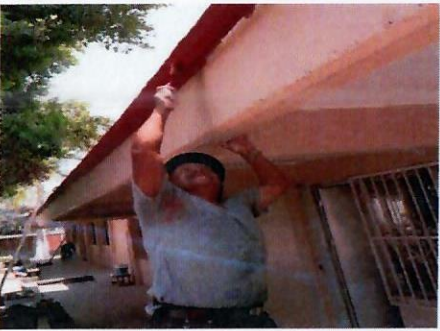
F17: Vista de los trabajos de suministro y aplicación de pintura vinílica acrílica edificio 4 y 3

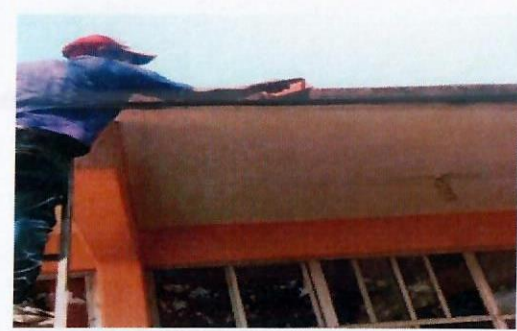
F19: Vista de los trabajos de preparación de la superficie para suministro y aplicación de pintura vinílica acrílica edificio 4 y 3

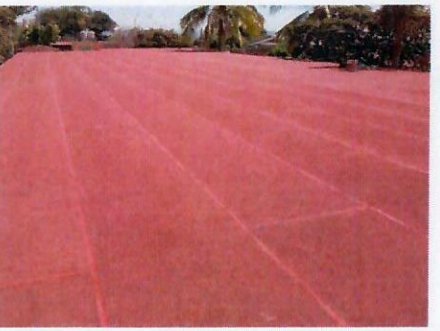
F20: Vista de los trabajos de suministro y colocación de impermeabilizante prefabricado en edificio 4

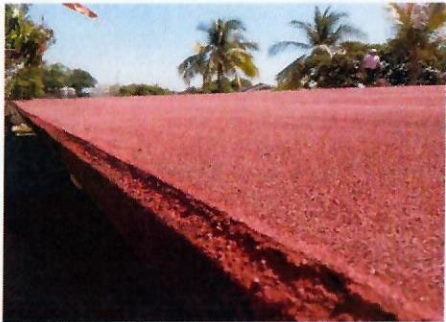
F23. Techo: Vista de los trabajos generales de impermeabilización.

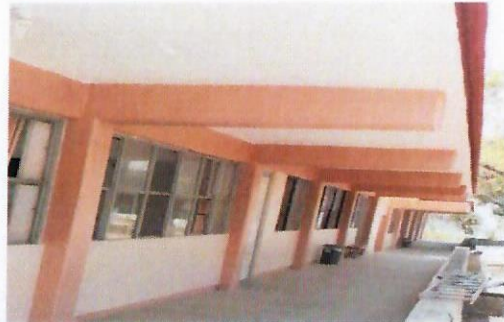
F24. Suministro y aplicación de pintura vinílica acrílica edificio 4 y 3

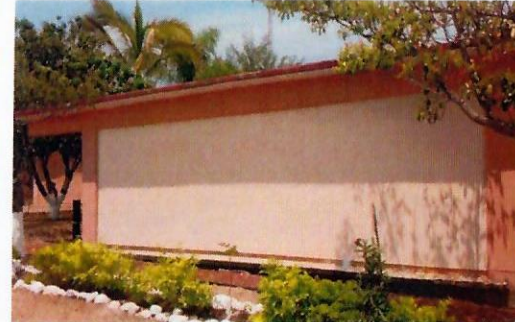
F25. Suministro y aplicación de pintura vinílica acrílica edificio 4 y 3

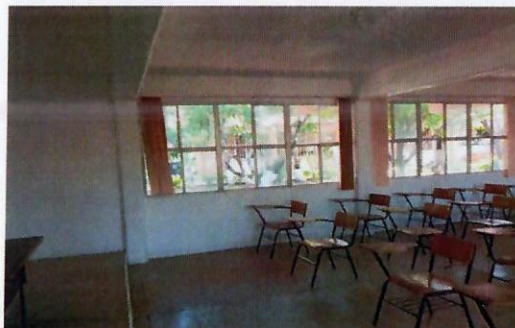
F28. Interior, ventanas aula

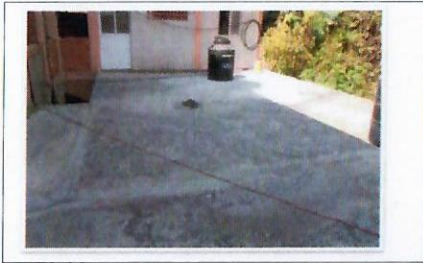
F12. Vista general de la zona de azotea con trabajos previos de limpieza para recibir material de base.

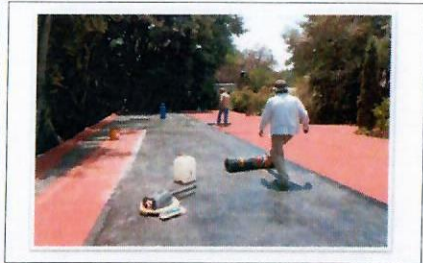
F14. Cobro de los trabajos impermeabilizante prefabricado a un metro de 4 m en superficie de losa de azotea.

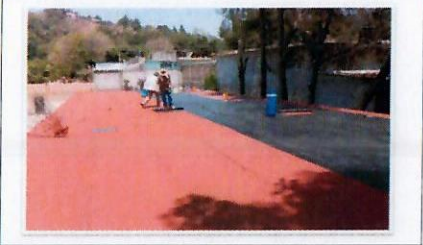
F15. Vista general de los trabajos de colocación de impermeabilizante prefabricado.

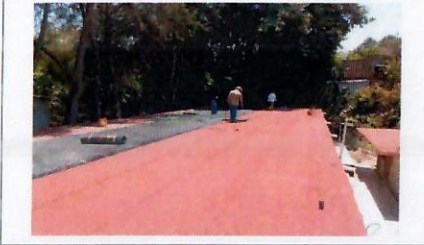
F16. Vista general de los trabajos de colocación de impermeabilizante prefabricado.

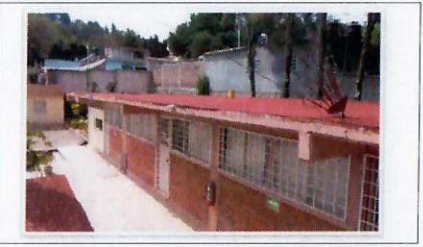
F17. Trabajos concluidos en edificio de laboratorios de zona norte, perteneciente a la Unidad Académica.

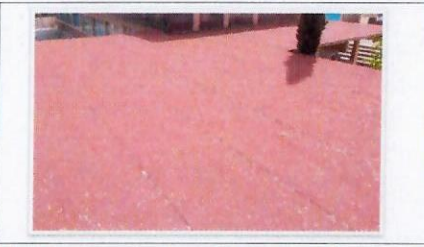
F18. Acabado final en memoria de impermeabilizante prefabricado en losa de azotea, planta baja de Edificio Ciencias.

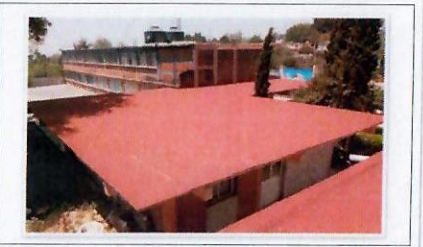
F19. Trabajos concluidos en zona de azotea de planta baja, edificio planta suel.

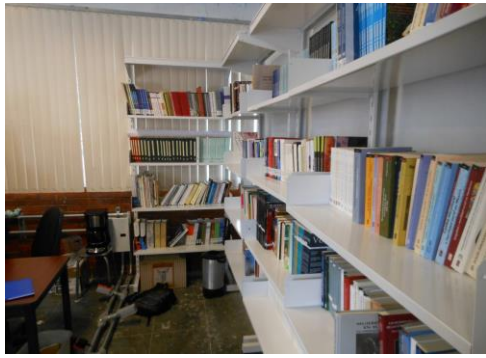
F1:Cambio de piso de Biblioteca

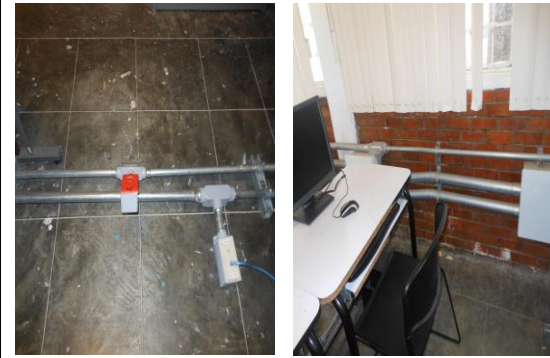
F2: Cambio de piso Centro de Cómputo y rehabilitación de salidas eléctricas.

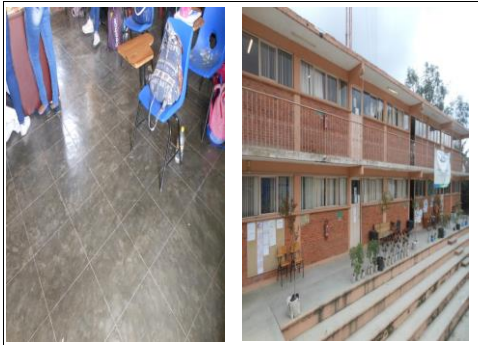
F3: Cambio de Piso Aulas

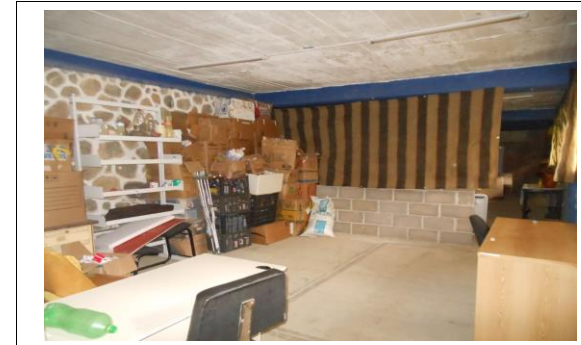
F5: Colocación de loseta en Salón de Usos Múltiples

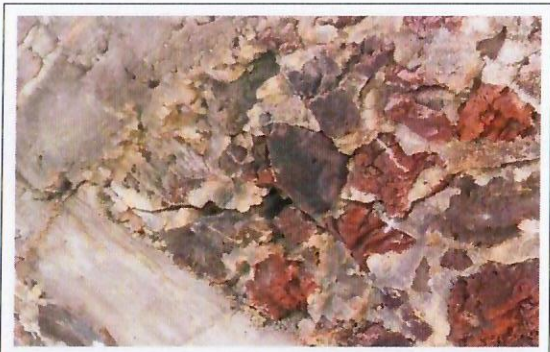
F7: Muro Perimetral con diferentes fisuras

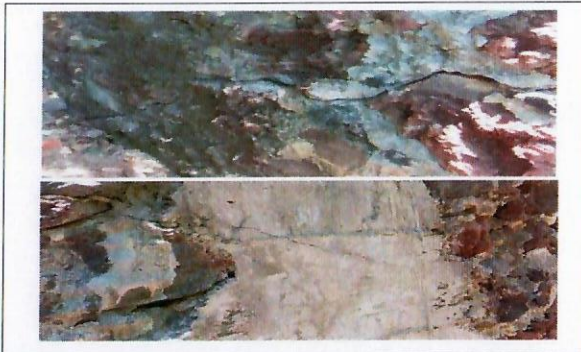
F8: Muro y columna de barda Perimetral con varias fisuras

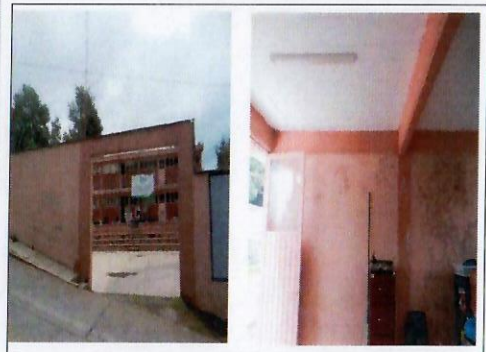
F9: Se pintará el Edificio Principal

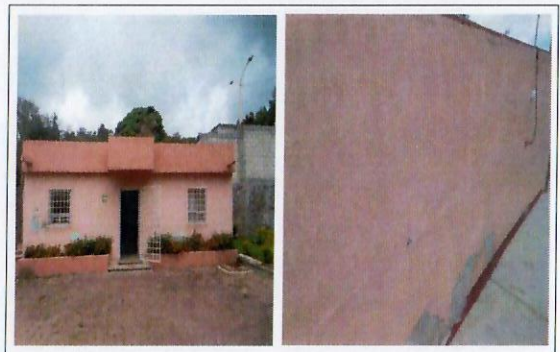
F10: Mantenimiento al Edificio de Dirección

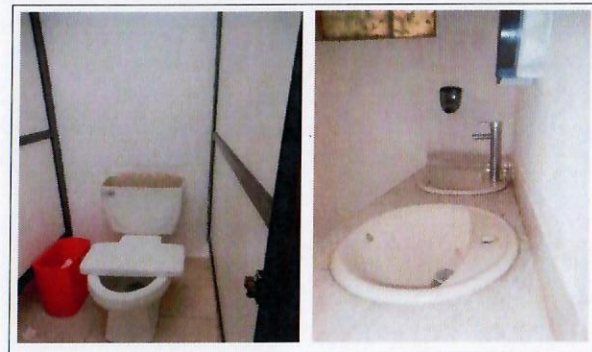
F11: Sanitarios a rehabilitar

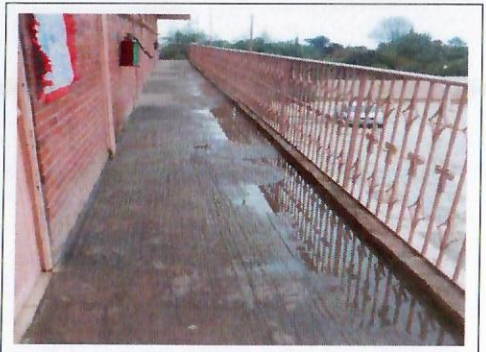
F12: Colocación en Pasillo planta alta

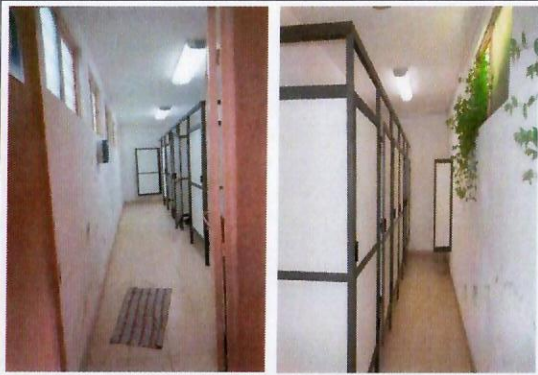
F16: Cambio de muebles sanitarios

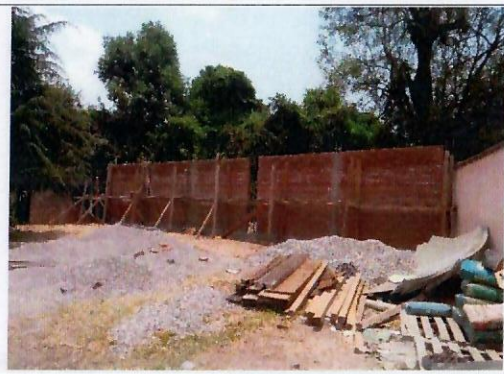
F18: Barda perimetral en proceso

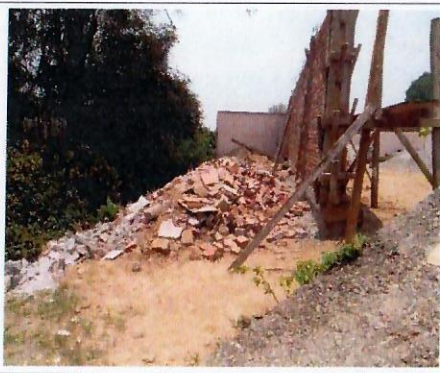
F20: Barda perimetral en proceso

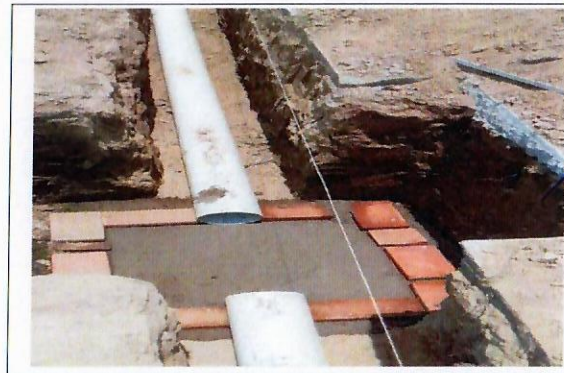
F22: Rehabilitación de un Dren Pluvial

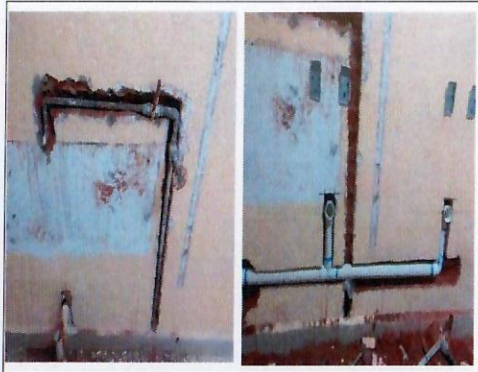
F23: Proceso de instalación hidrosanitaria

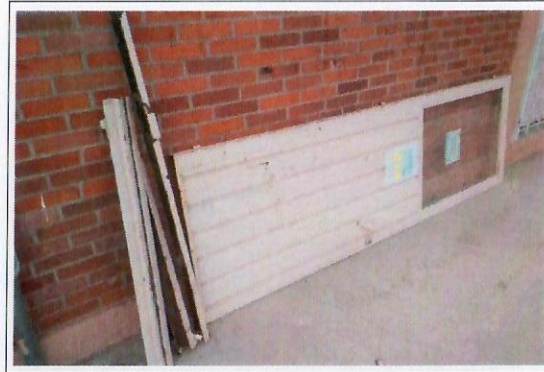
F24: Proceso de colocación de puertas

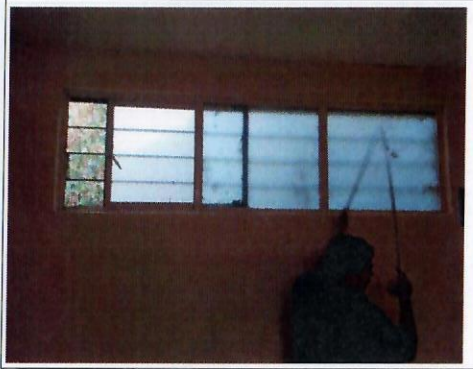
F26: Desmontaje de ventanas

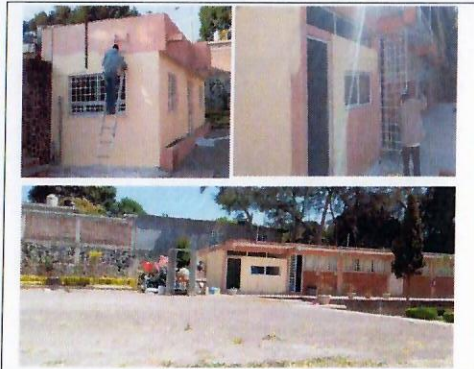
F29: Aplicación de pintura

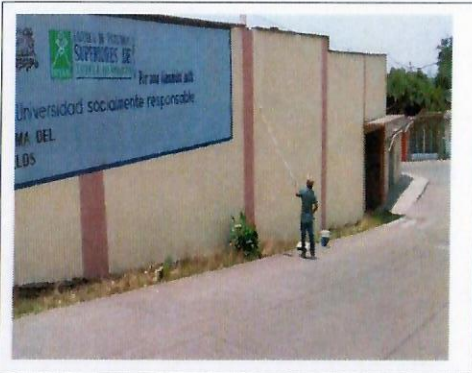
F32: Fachada principal de la sede, se aplica pintura.

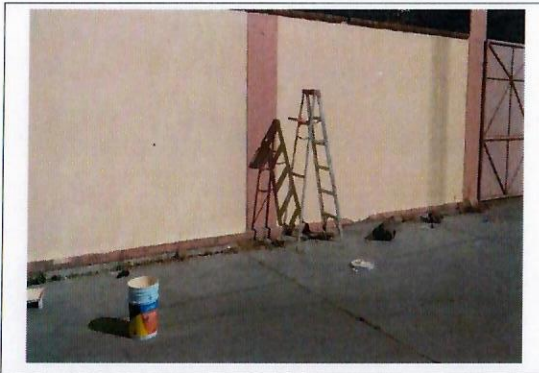
F33: Fachada principal de la sede, se aplica pintura.

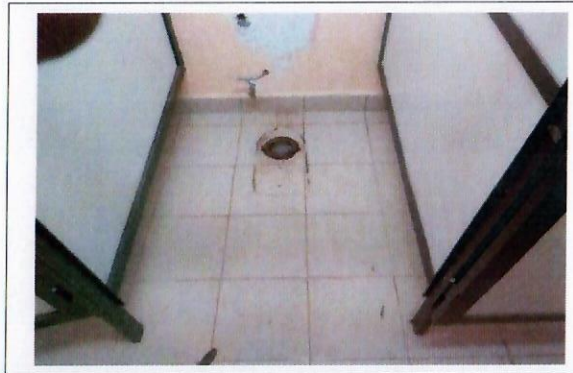
F34: Se desmontan muebles sanitarios

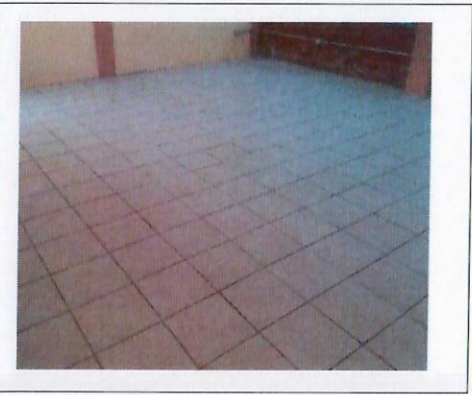
F35: Aulas: loseta de piso colocado en aulas didácticas

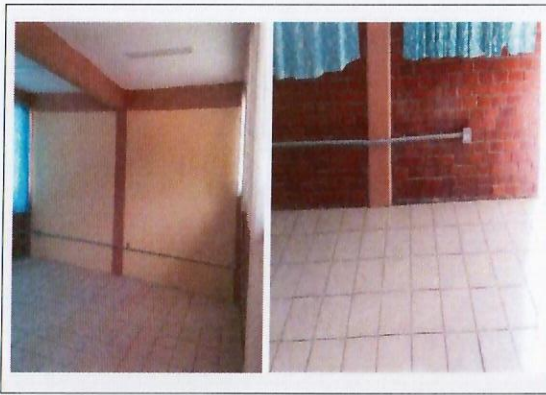
F36: Aula pintada y loseta de piso colocado

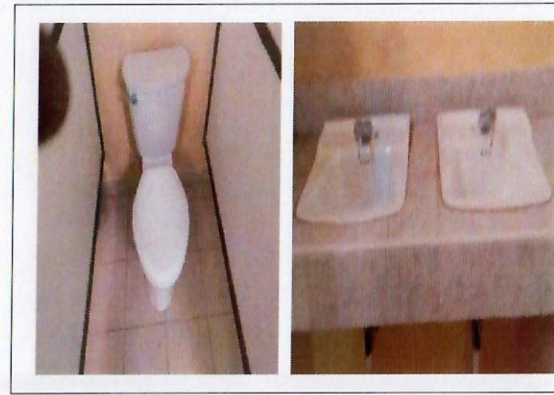
F37: Colocación de sanitarios y lavabos

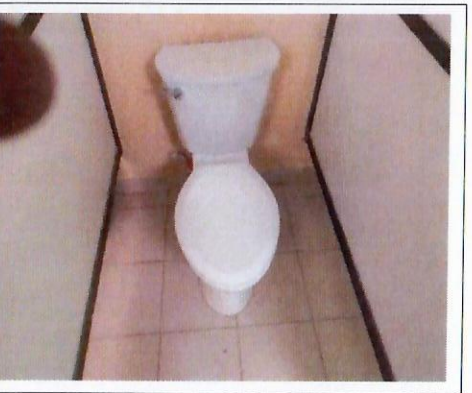
F38: Trabajo de cambio de muebles sanitarios

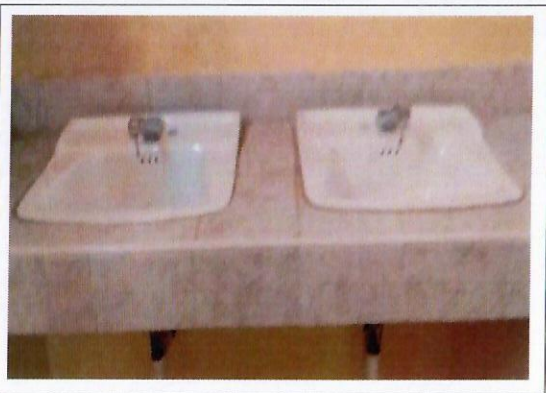
F39: Se concluyó el cambio de muebles sanitarios

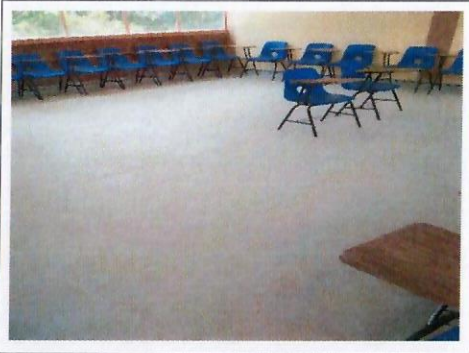
F41: Aulas, loseta de piso colocado en aulas didácticas

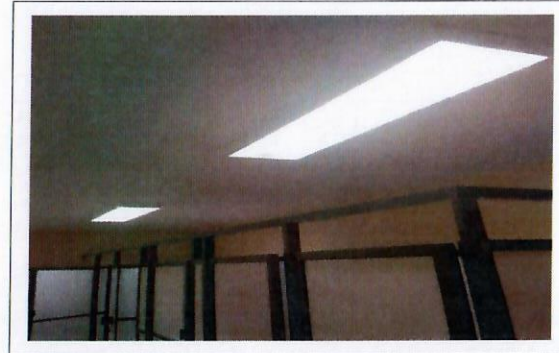
F43: Rehabilitación de salidas eléctricas en sanitario

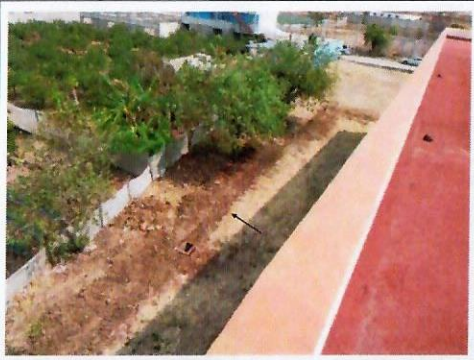
F6: El alimentador eléctrico está en proceso de construcción, que dará energía a las dos cisternas.

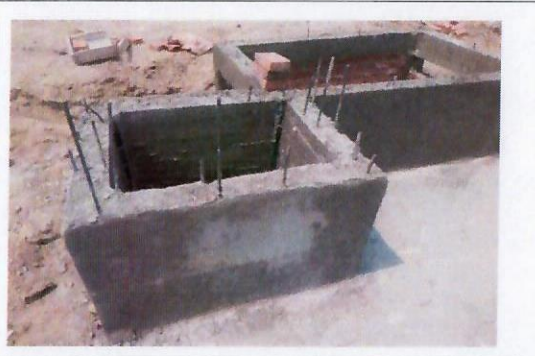
F10: Trabajos en el carcamo seco y piso de las dos cisternas

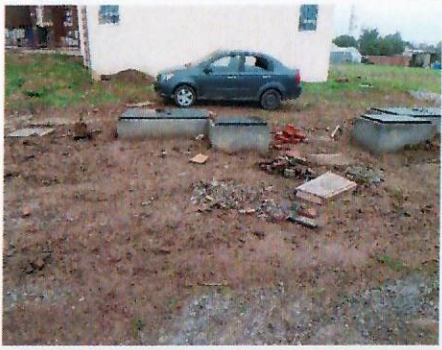
F13: Trabajo terminado de cisterna

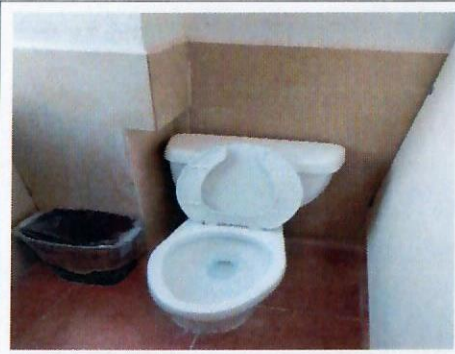
F16: Instalación de muebles sanitarios.

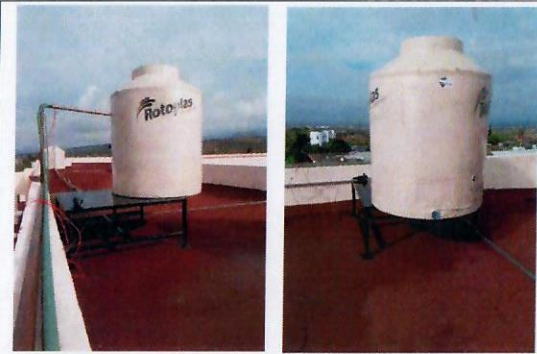
F17: Tinacos colocados.

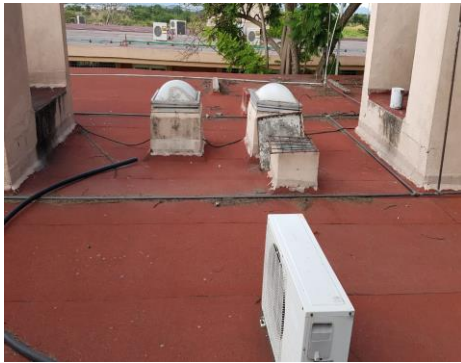
F1: Retiro y colocación de impermeabilización en el Laboratorio E-5

1. Mantenimiento de impermeabilizante de concreto con remoción de carpeta existente y aplicación de carpeta elastomérico neoflex 7100, de los edificios E-5, E6 y E7, incluye 4 laboratorios, 3 salones, 1 aula audiovisual y 10 cubículos de investigación. (F1,F2,F15,F16,F17,F18,F19,F20,F24,F25,F26,F27)

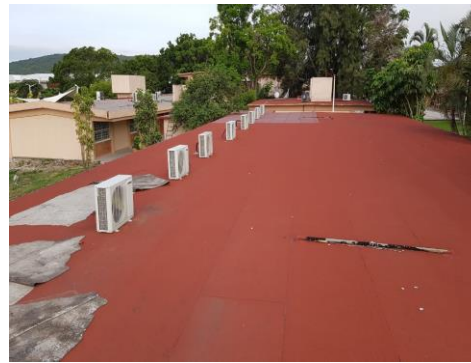
F2: Retiro y colocación de impermeabilización en el Laboratorio E-6 y E-7

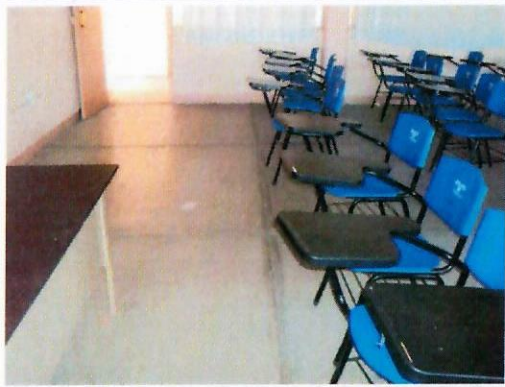
F6: Demolición de piso de concreto, y colocación de loseta en el piso

2. Reparación de piso firme de concreto e instalación de piso cerámico de uso rudo para 3 laboratorios: 2 laboratorios en edificio E-5 y 1 laboratorio en edificio E-6. (F3,F4,F6,F7,F9,F28,F29)

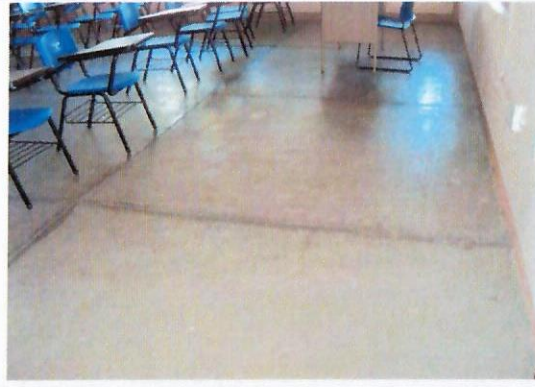
F7: Demolición de piso de concreto, y colocación de loseta en el piso

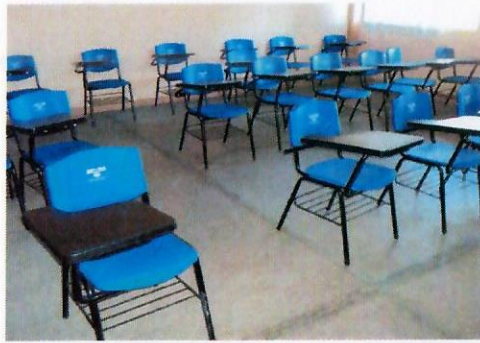
F9: Demolición de piso de concreto, y colocación de loseta en el piso

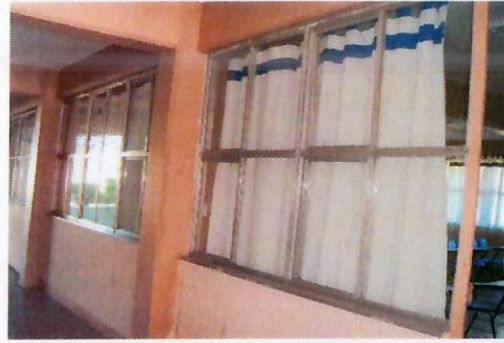
F10: Dasmontaje de puerias y ventanas metálicas

- 4.- Rehabilitación de pintura en acceso principal.
- 5.- Colocación de puertas y ventanas de luminio. (F10,F12,F13,F33)

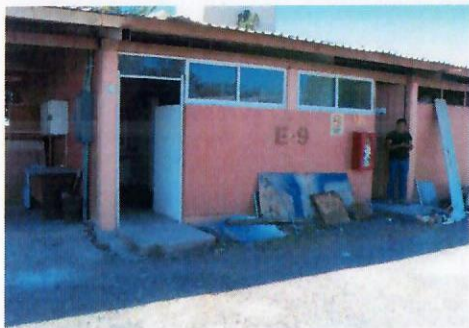
F11: Suministro y colocación de loseta cerámica en Sanitarios

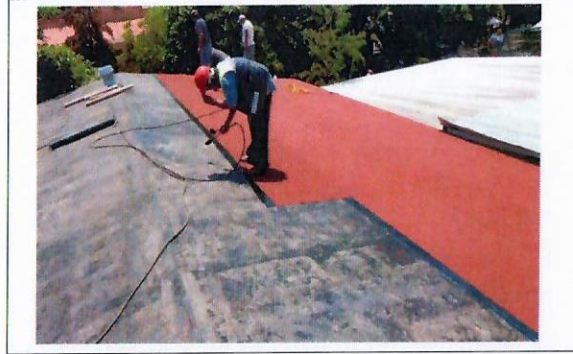
F16: Colocación de impermeabilización

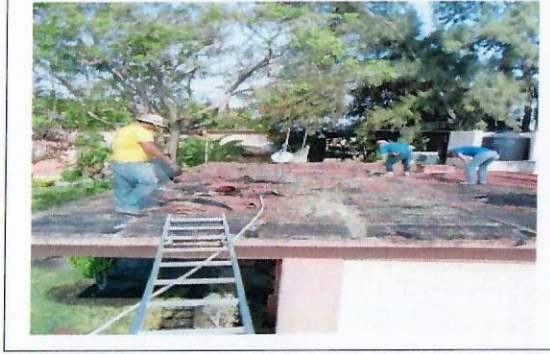
F17: Retiro de impermeabilizante

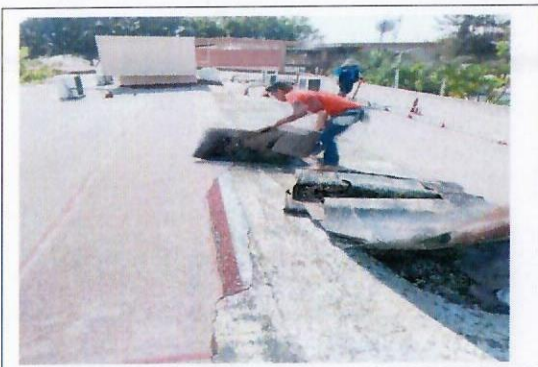
F18: Retiro de impermeabilizante en E.E.S. Xalostoc

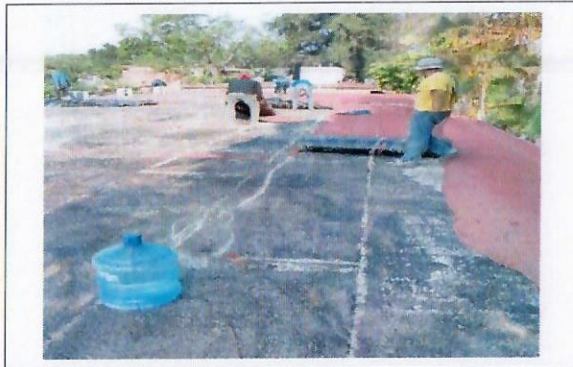
F19: Retiro de impermeabilizante en E.E.S. Xalostoc

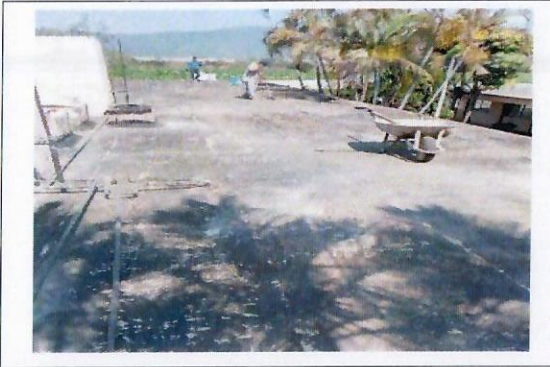
F20: Retiro de impermeabilizante en E.E.S. Xalostoc

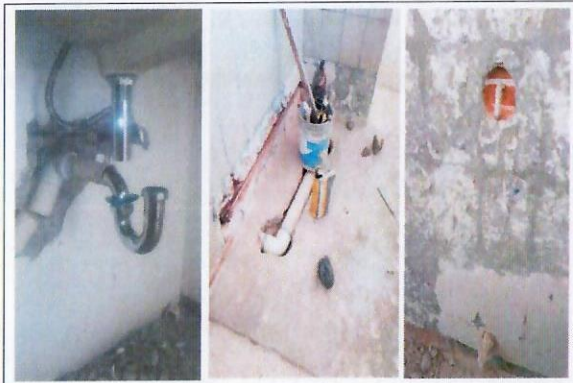
F22: Rehabilitación de salidas hidrosanitarias

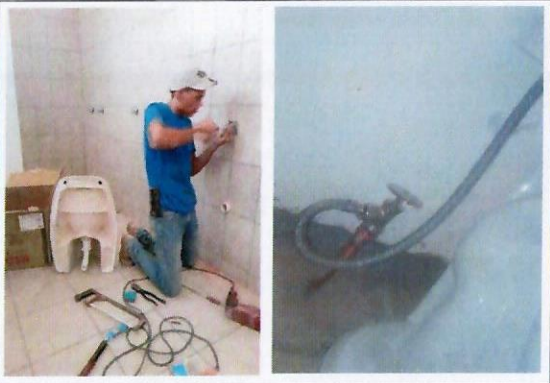
F23: Rehabilitación de salidas hidrosanitarias

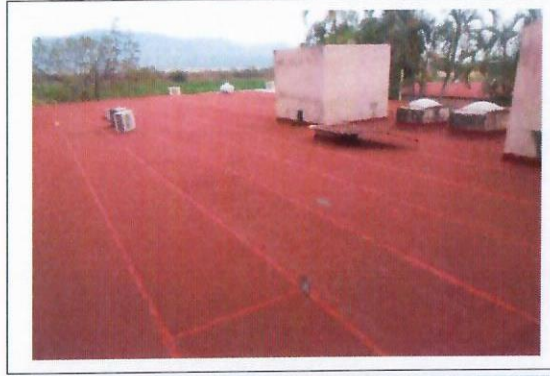
F25: Trabajos de impermeabilización terminados

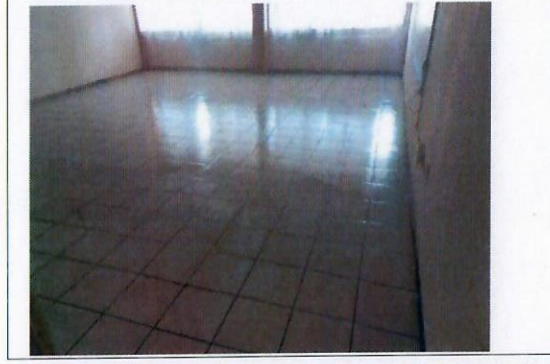
F28: Colocación de loseta en aulas terminado

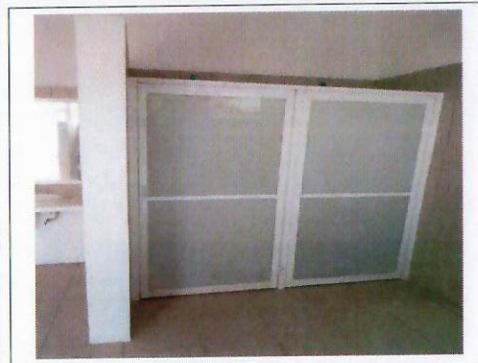
F30: Rehabilitación de sanitarios terminado
