UNIVERSIDAD AUTÓNOMA DEL ESTADO DE MORELOS

REPORTE DESCRIPTIVO DEL INFORME DE AVANCE MENSUAL

REPORTE FOTOGRÁFICO DEL INFORME DE AVANCE MENSUAL

Construcción de la segunda etapa para la ampliación de laboratorios, cubículos de investigación y oficinas académicas para el Centro de Investigaciones Biológicas antes CEIB (etapa final)

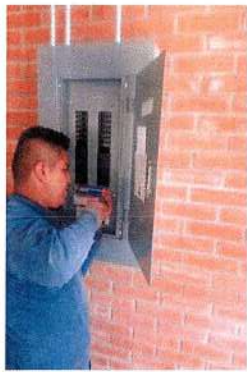
F78: Peinado de cables en tablero eléctrico

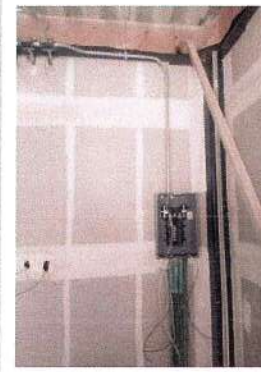
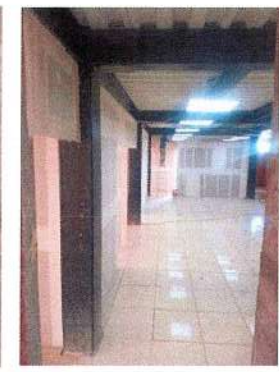
F79: Pruebas de instalación eléctrica en luminarias

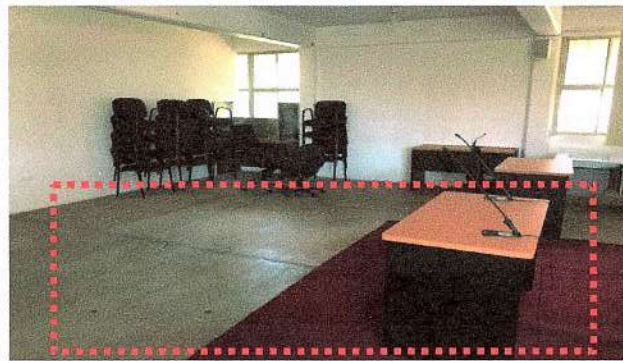
F4: Simulador Sala de Juicios Orales donde se coloca loseta.

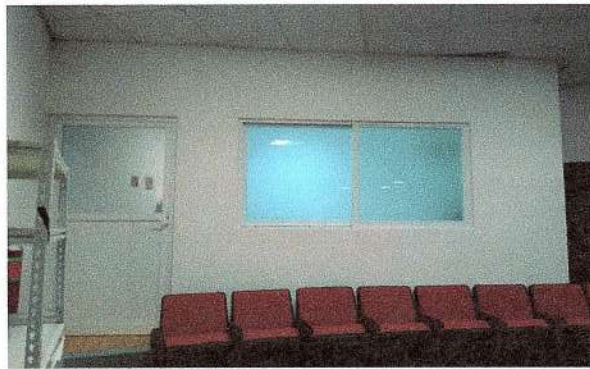
F15: Acabados en vestidor

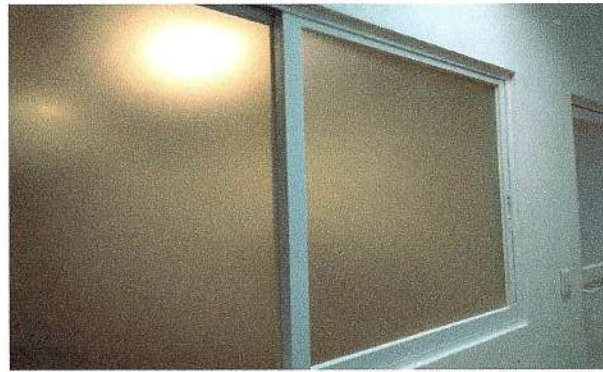
F16: Cancelería de aluminio y película en cristales de vestidores

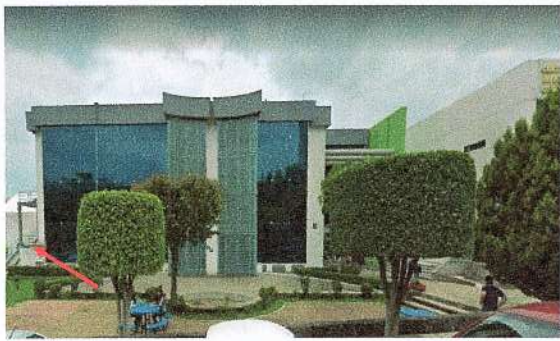
F1: Fachada Principal CIQ-ICBA. Puerta de emergencia.

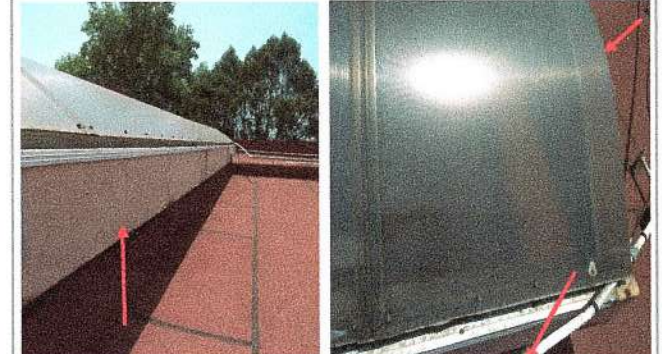
F5: Remates perimetrales de perfil de aluminio, sujeción del perfil de aluminio con monten base y placas de remate de policarbonato.

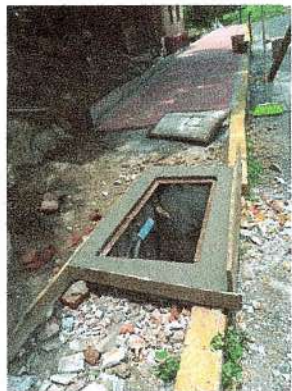
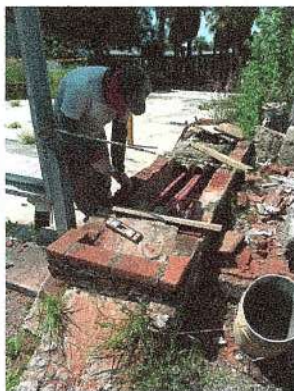
F35: Ajuste de altura de registros existentes.

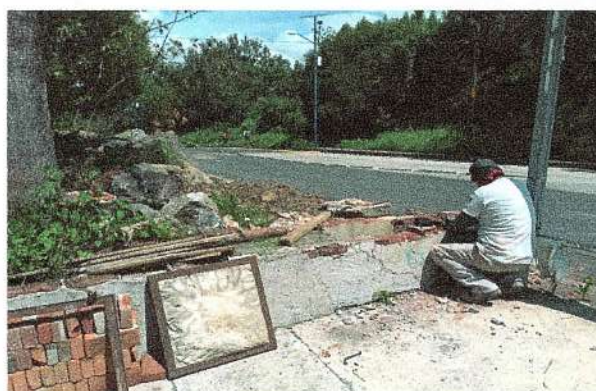
F36: Ajuste de altura de registros existentes.

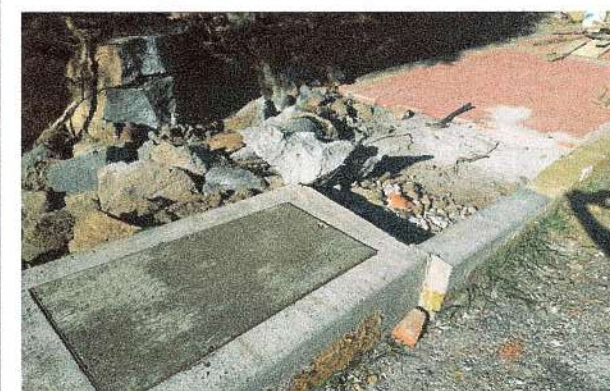
F37: Ajuste de altura de registros existentes.

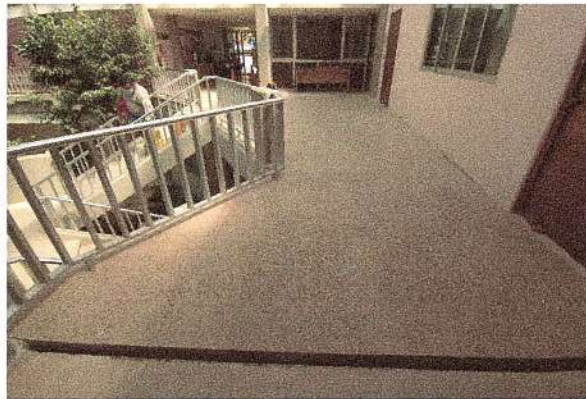
F45: Limpieza de piso de granito en pasillo de acceso.

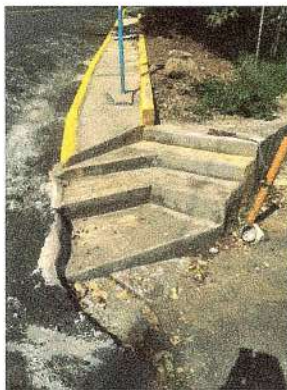
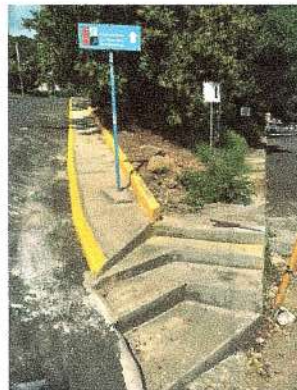
F51: Construcción de escalones de concreto hecho en obra.

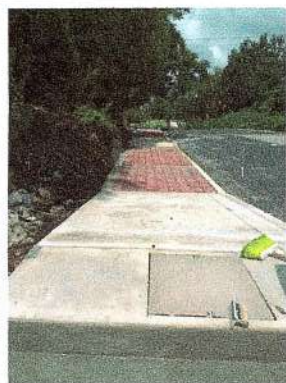
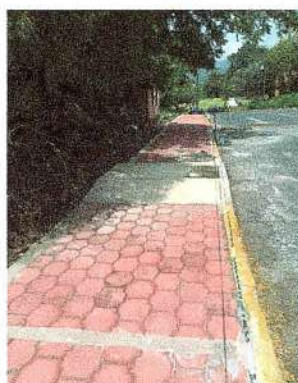
F53: Andador terminado.

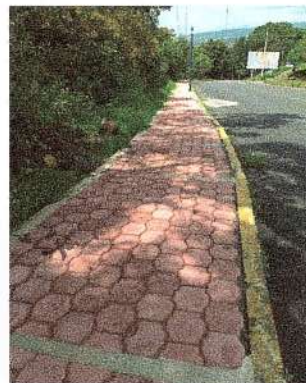
F54: Andador terminado.

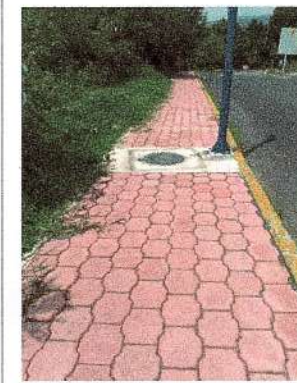
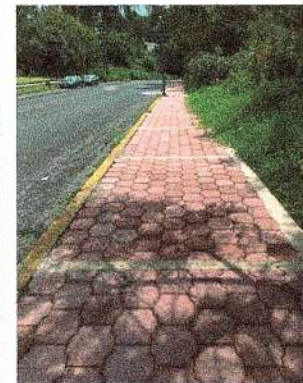
F55: Andador terminado.

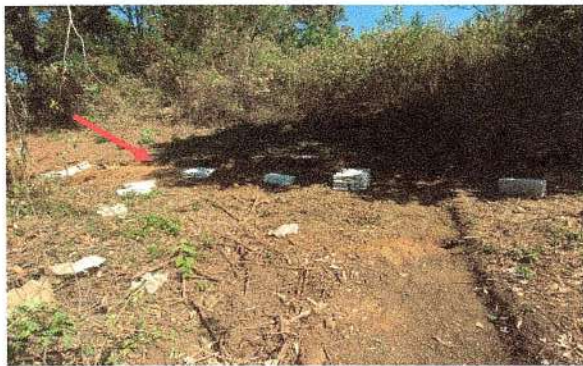
F6: Mantenimiento al área para habilitar apiario.

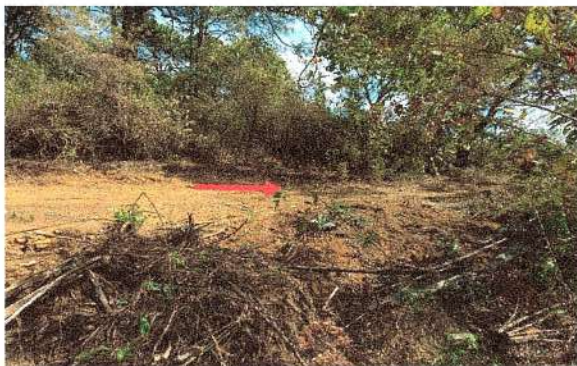
F7: Mantenimiento al área para habilitar apiario.

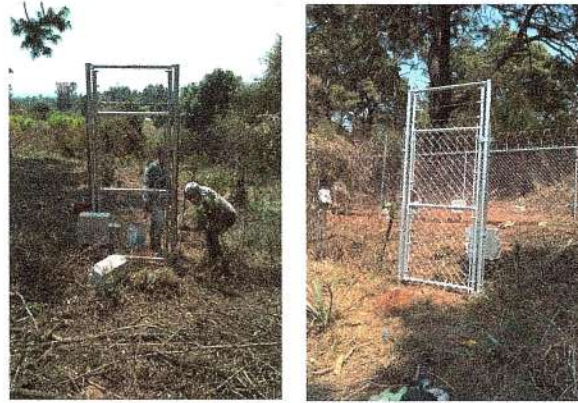
F24: Colocación de puerta para apiario

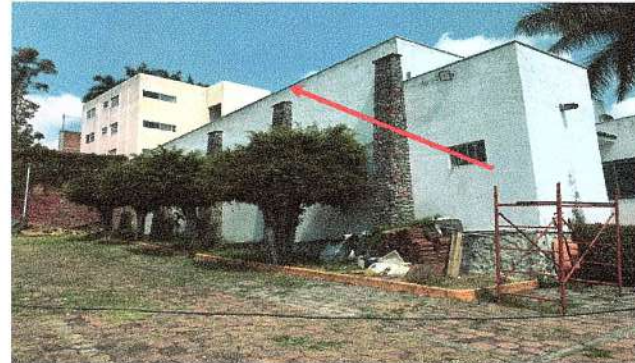
F2.- Fachada lateral del edificio con auditorio donde se realizaron los trabajos.

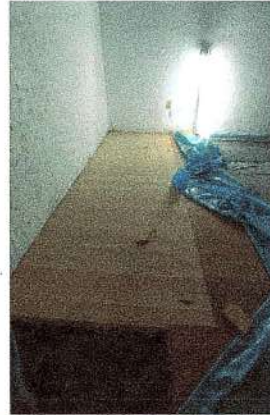
F34: Suministro y colocación de piso de duela en estrado

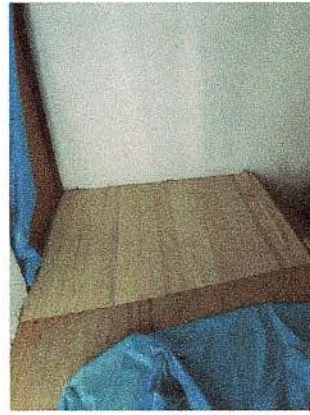
F35: Lijado de piso de duela como mantenimiento

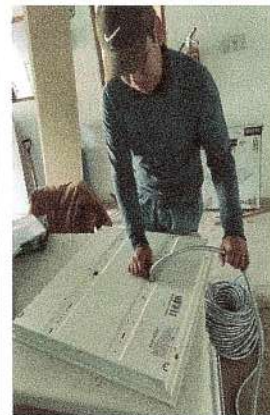
F40: Suministro y colocación de luminarias (diferentes modelos)

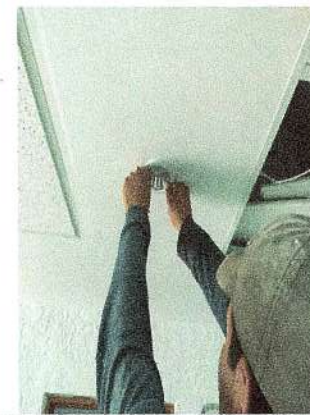
F41: Suministro y colocación de luminarias (diferentes modelos)

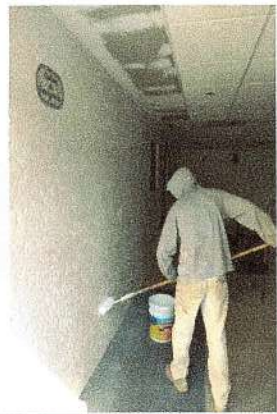
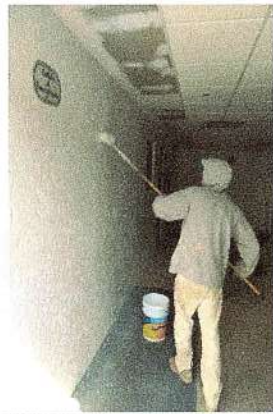
F45: Suministro y aplicación de pintura en muros (segunda mano)

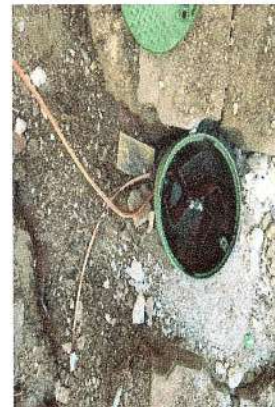
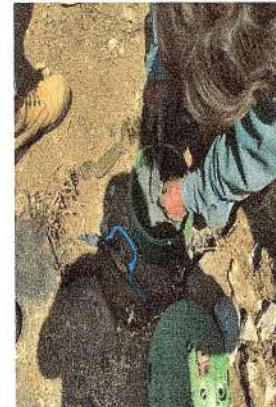
F49: Suministro y colocación de rehiletos para sistema de puesta a tierras

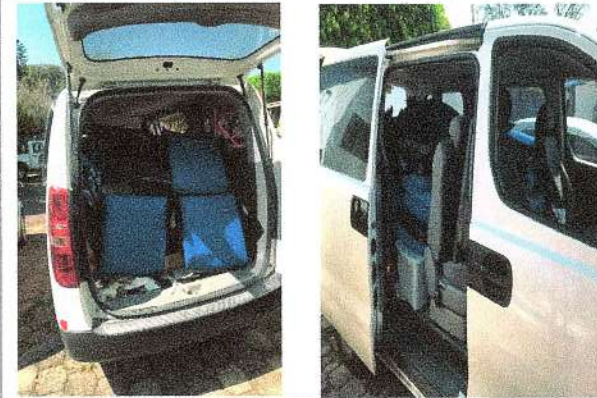
F53: Traslado de butacas a taller para retapizado

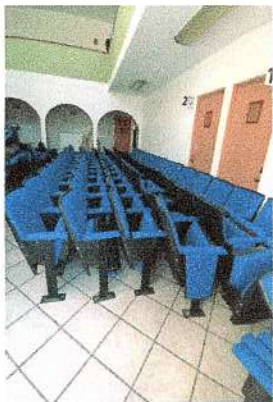
F54: Butacas existentes retapizadas

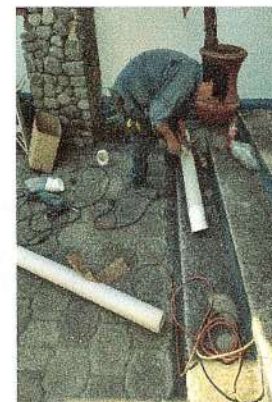
F56: Suministro y colocación de tubo de pvc de 4" para bajadas pluviales

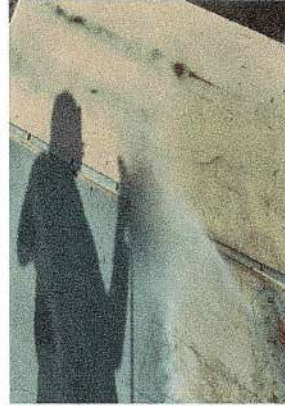
F61: Mantenimiento a equipo de aire acondicionado

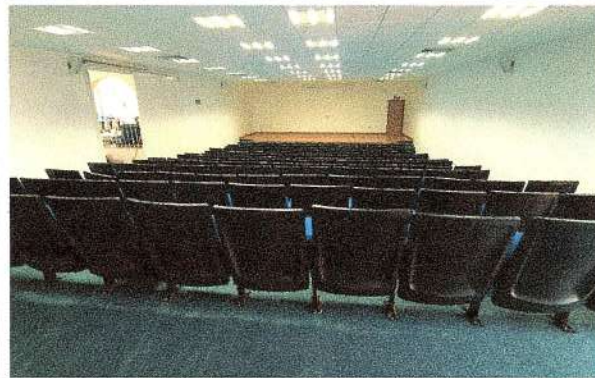
F88: Auditorio terminado

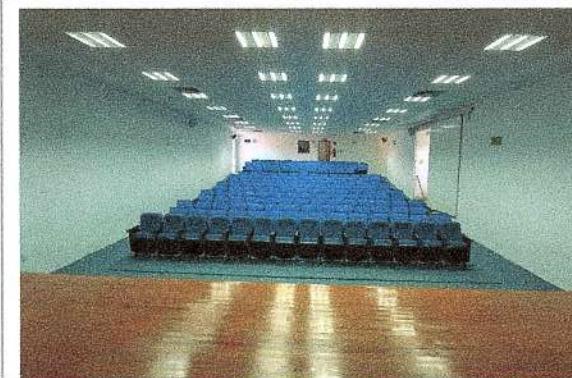
F89: Auditorio terminado

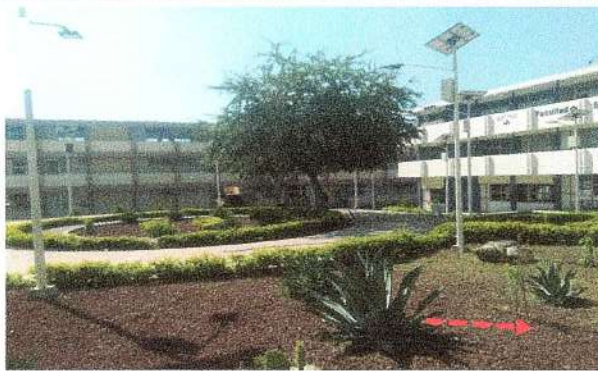
F1: Fachada principal de edificios de la Facultad de estudios superiores de Cuautla.

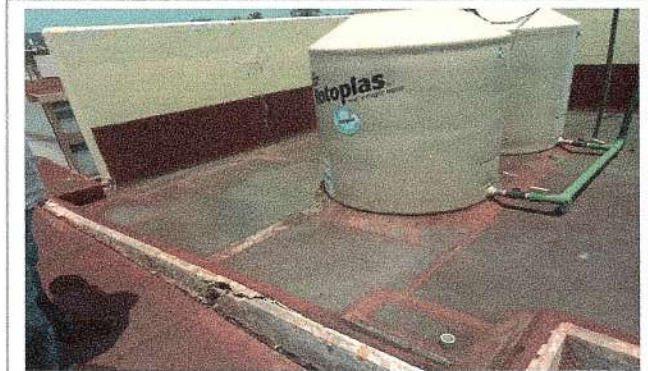
F5: Detalle de junta constructiva entre losa de edificio y losa de escalera de emergencia.

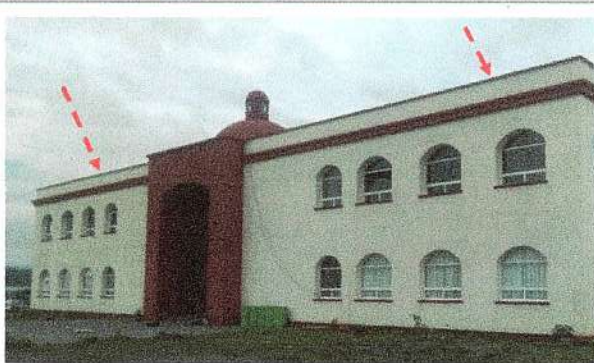
F1: Fachada principal de la E.E.S. de Tepalcingo

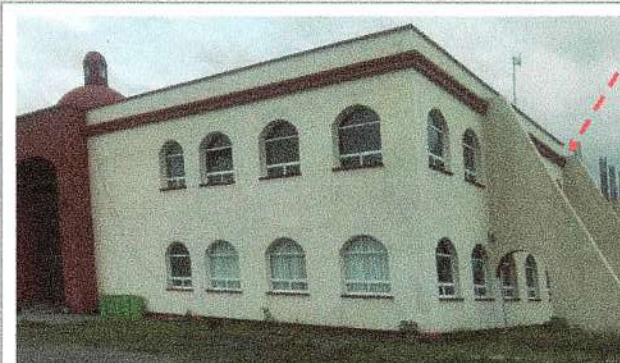
F2: Fachada principal de la E.E.S. de Tepalcingo
