Cuernavaca, Morelos, 07 de octubre de 2022.
CGPyA/565/2022

REPORTE DESCRIPTIVO DEL INFORME DE AVANCE TRIMESTRAL

REPORTE FOTOGRÁFICO DEL INFORME DE AVANCE TRIMESTRAL

Adecuaciones y mejoras Campus Norte Biblioteca Central.

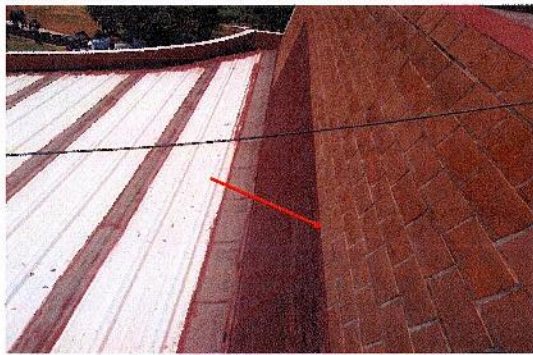
F9: Adecuación y Mejoras de la Cubierta y "Huerto Solar" en la Biblioteca Central. Sellado de muro de tabique de barro extruido

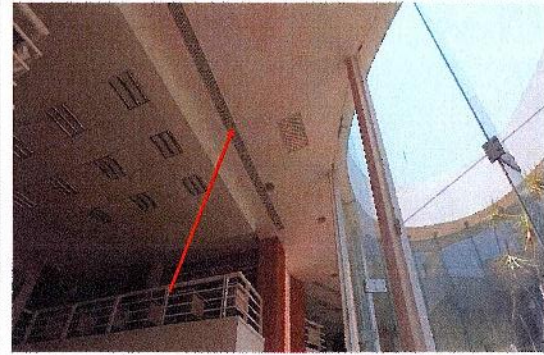
F10: Adecuación y Mejoras de la Cubierta y "Huerto Solar" en la Biblioteca Central. Trabajos de sustitución de plafón, área interior central.

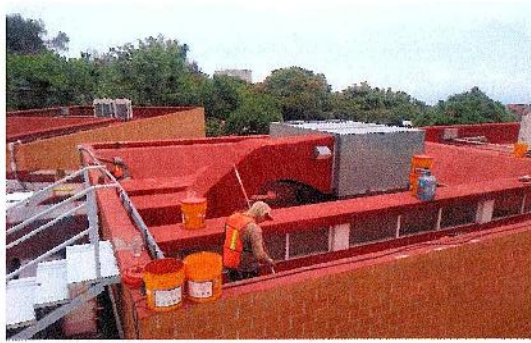
F14: Aplicación de impermeabilizante acrílico

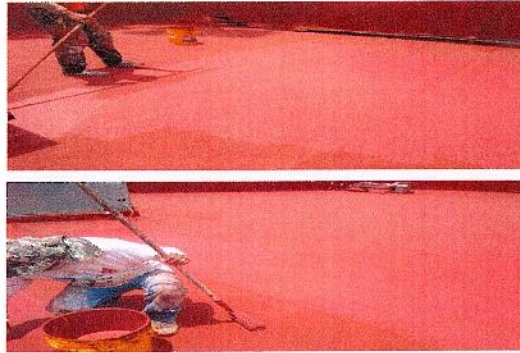
F15: Aplicación de impermeabilizante híbrido acrílico - poliuretano

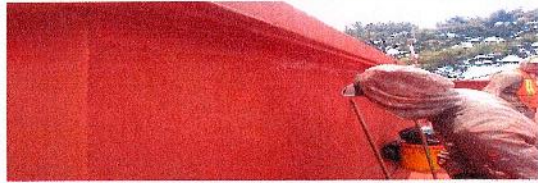
F17: Aplicación de impermeabilizante híbrido acrílico - poliuretano

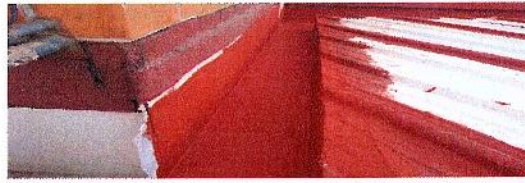
F18: Aplicación de impermeabilizante híbrido acrílico - poliuretano

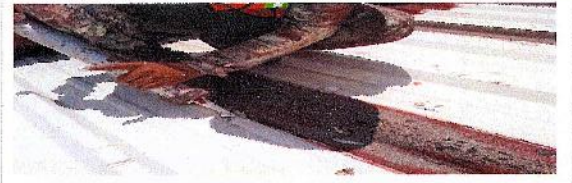
F19: Aplicación de sellador de poliuretano en juntas

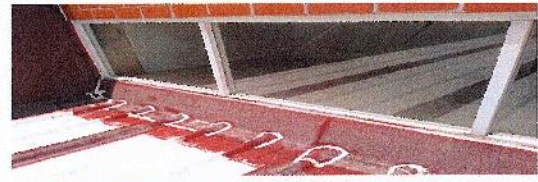
F20: Aplicación de sellador de poliuretano en juntas

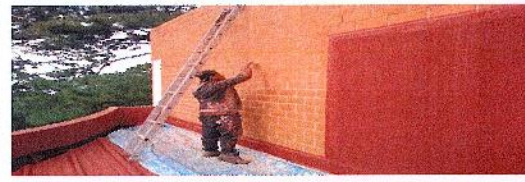
F21: Lijado y limpieza de muros aparentes

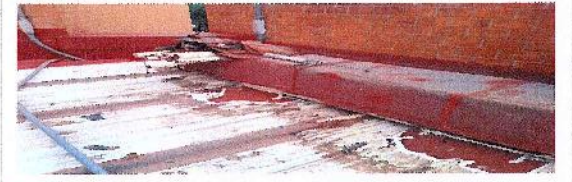
F22: Desprendimiento de impermeabilizante y chafalón existente

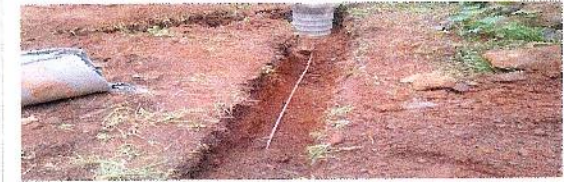
F34: Tendido de cable desnudo para delta de sistema de tierras para paneles solares.

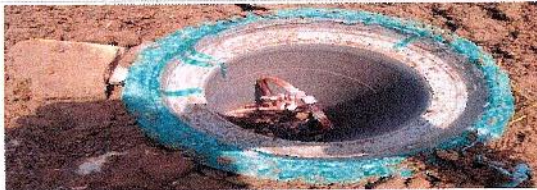
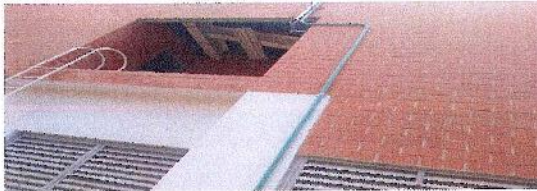
F35: Registro y tubería para delta de sistema de tierras para paneles solares.

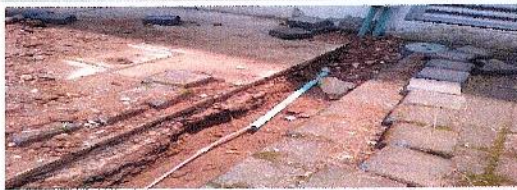
F36: Tendido de cable desnudo para delta de sistema de tierras para paneles solares.

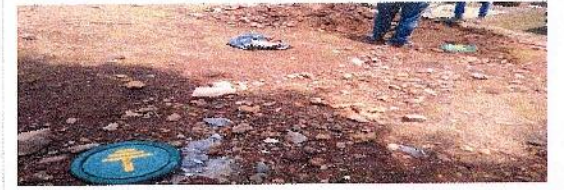
F37: Registro para delta de sistema de tierras para paneles solares.

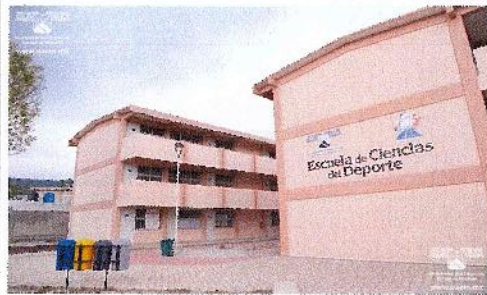
F1: Fachada Principal de la Facultad de Ciencias del Deporte.

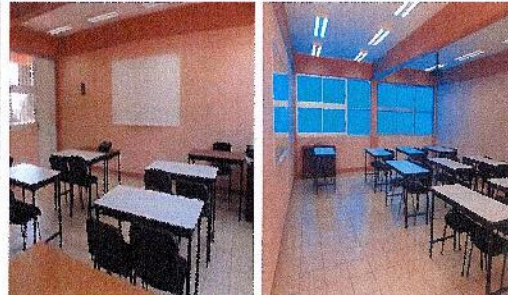
F2: Se equipará la Sala de videoconferencia de la Facultad de Ciencias del Deporte, con videoproector y pizarrón.

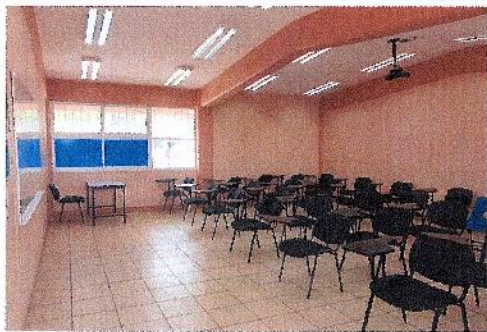
F3: Se equipará el aula Aula 1 del Edificio A, con proyector, pizarrón de cristal y sillas con paleta.

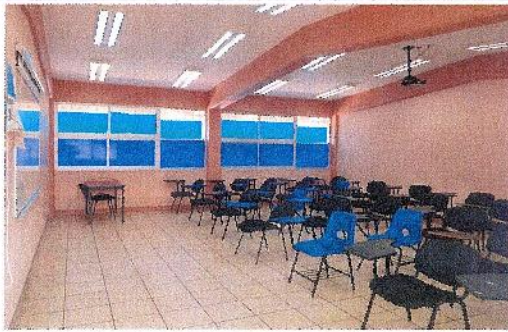
F4: Se equipará el Aula 2 del Edificio A, con proyector, pizarrón de cristal y sillas con paleta.

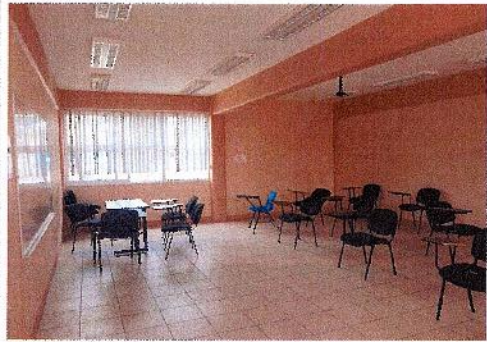
F9: Se equipará el Aula 7 del Edificio A, con proyector, pizarrón de cristal y sillas con paleta.

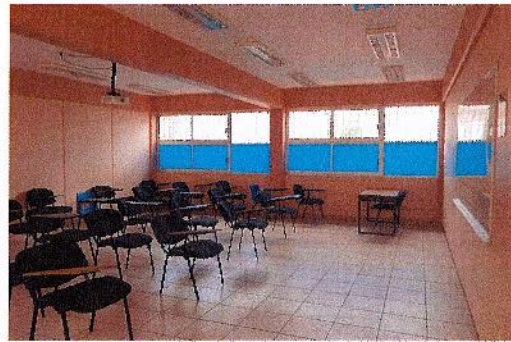
F10: Se equipará el Aula 8 del Edificio A, con proyector, pizarrón de cristal y sillas con paleta.

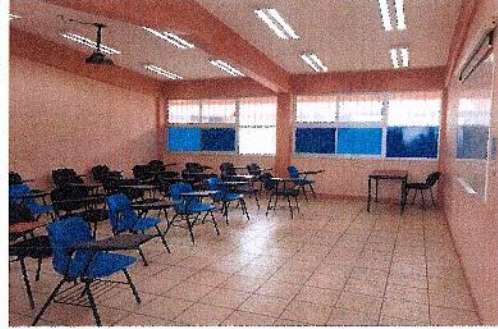
F16: Se equipará el Aula 16 del Edificio B con pizarrón de cristal.

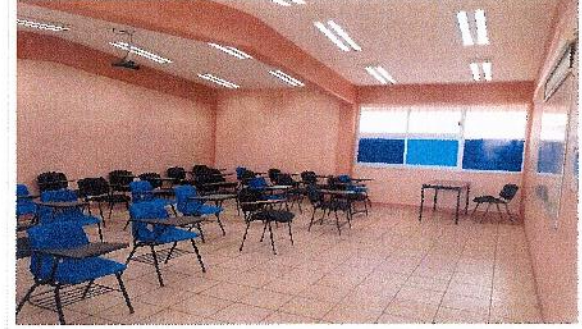
F17: Se equipará el Aula 17 del Edificio B con pizarrón de cristal.

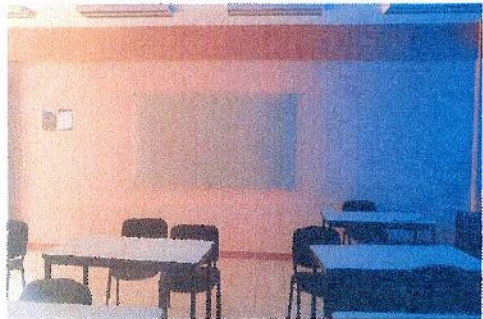
F20: Sala de videoconferencias equipada con pizarrón de cristal.

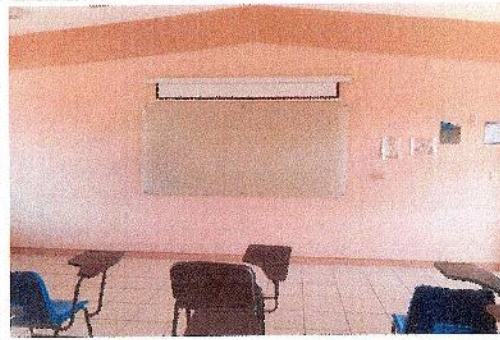
F24: Aula 5 equipada con pizarrón de cristal.

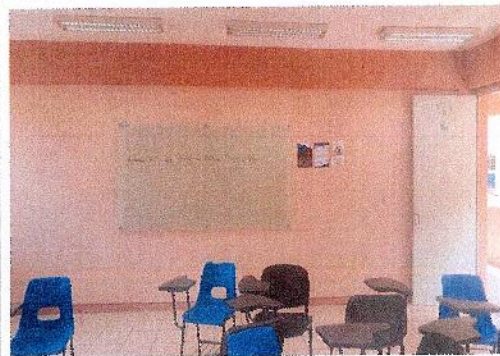
F27: Aula 8 equipada con pizarrón de cristal.

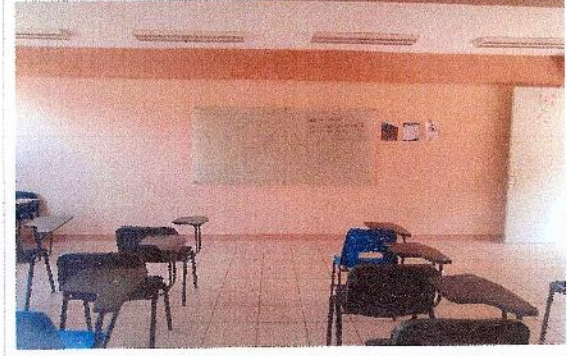
F28: Aula 9 equipada con pizarrón de cristal.

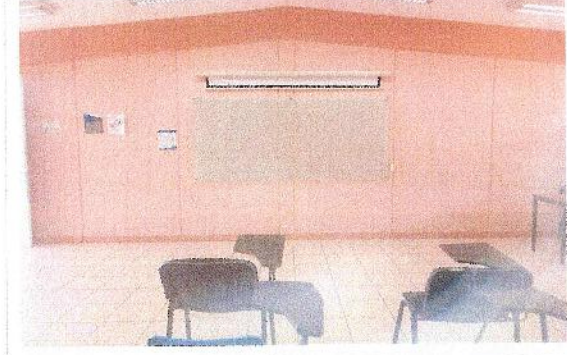
F31: Aula 14 equipada con pizarrón de cristal.

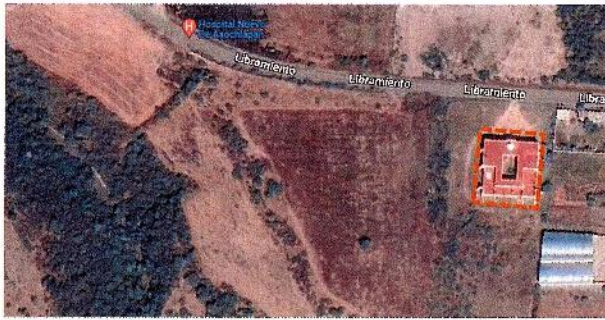
PLANTA DE TECHOS

AREA DE MANTENIMIENTO AL SISTEMA DE IMPERMEABILIZACIÓN DE LOSA EN EL EDIFICIO 1 DE LAS EES DE AXOCHIAPAN
