REPORTE DESCRIPTIVO DEL INFORME DE AVANCE MENSUAL

REPORTE FOTOGRÁFICO DEL INFORME DE AVANCE MENSUAL

**Equipamiento de Espacios Académicos del campus Sur/poniente (Jicarero)**

Segunda Etapa de la Escuela de Estudios Superiores de Atlalahucán

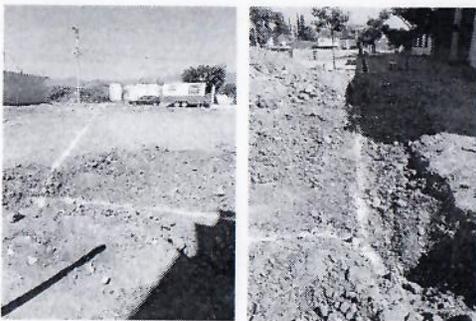
F3: Trazo de terreno para excavación de drenaje

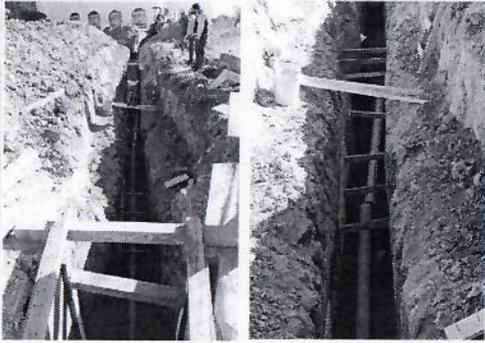
F6: Tendido de tubo de pvc sanitario a conexión con red municipal

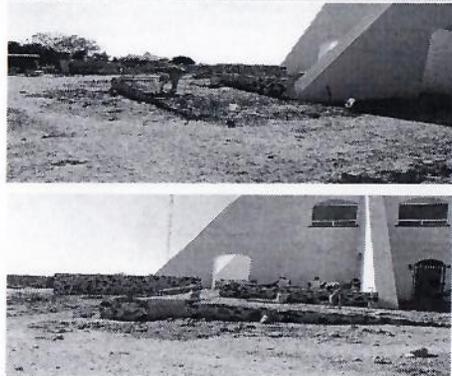
F7: Muro de mampostería para andador y contención de contrafuertes

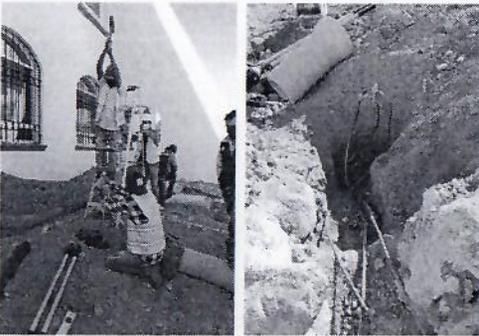
F9: Colocación de sistema de tierras en perímetro de claustro

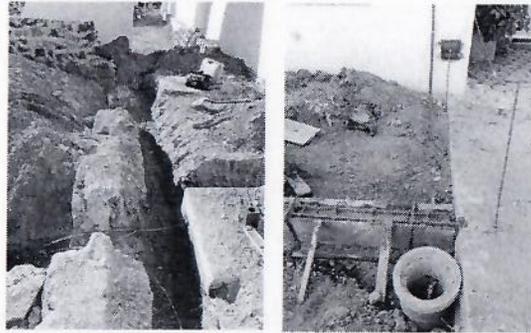
F10: Colocación de sistema de tierras en perímetro de claustro

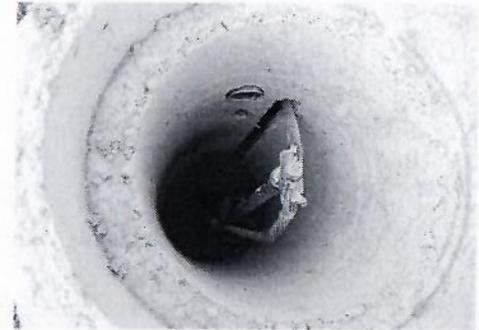
F11: Conexión de cable desnudo a varilla de cobre para sistema de tierras
