Cuernavaca, Morelos, 10 de abril de 2021.  
CGPyA/187/2021.

En el marco del **Fondo de Aportaciones Múltiples (FAM)** hago llegar a Usted de manera electrónica los informes de avance de obra e informes descriptivos correspondientes al **primer trimestre (enero, febrero y marzo) 2021**, en formato PDF debidamente firmados, conforme a lo siguiente:

REPORTE FOTOGRÁFICO DEL INFORME DE AVANCE MENSUAL

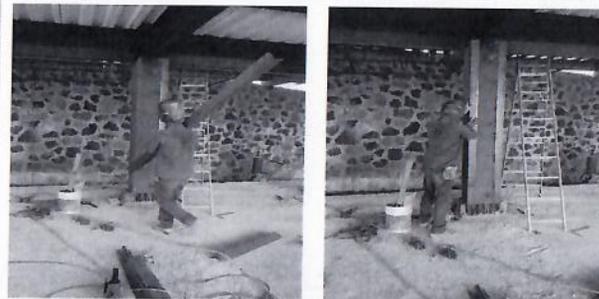
F40: Colocación de ángulos de refuerzo en columnas de planta baja, de acuerdo al dictamen estructural presentado por el D.R.O.

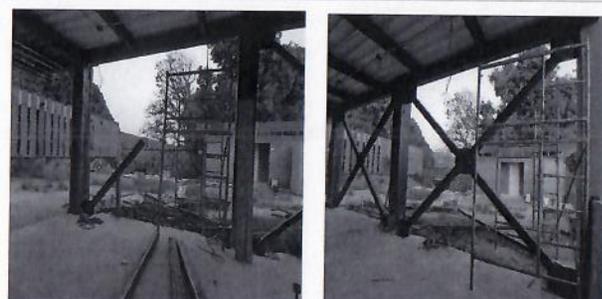
F46: Cambio de contraenteos en planta baja de acuerdo al dictamen estructural presentado por el D.R.O.

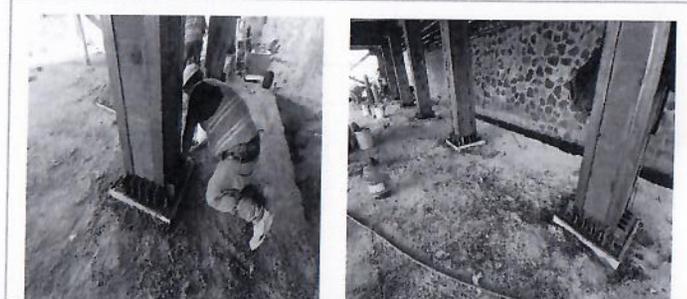
F50: Colado de grout en base de columnas planta baja.

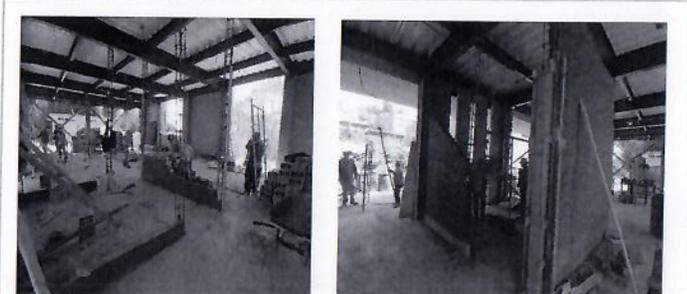
F53: Construcción de muros interiores de tabique rojo recocido en planta baja.

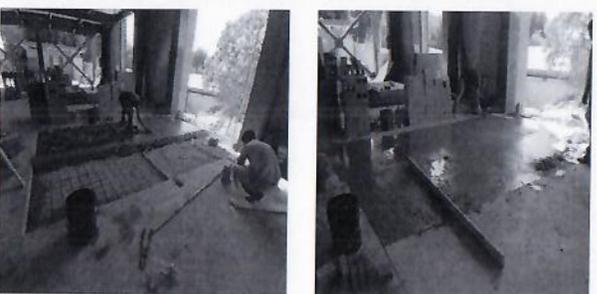
F55: Colado de firme de concreto hecho en obra en planta baja.

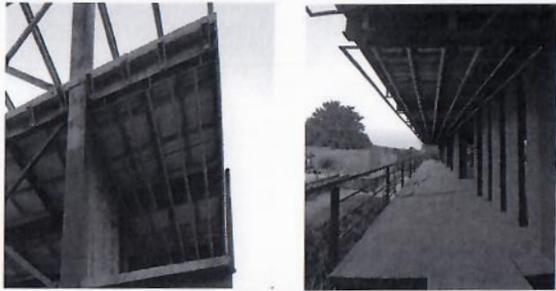
F57: Colocación de bastidor y canal listón para soporte de plafón de durock en pasillo de primer nivel.

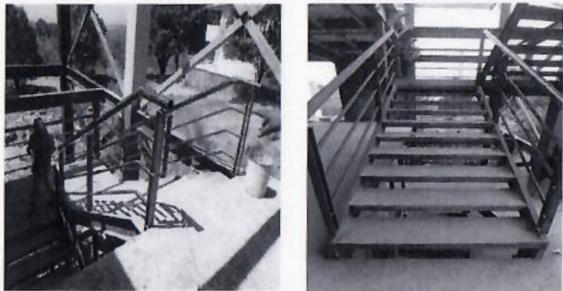
F60: Colocación de barandal en escalera principal de edificio.

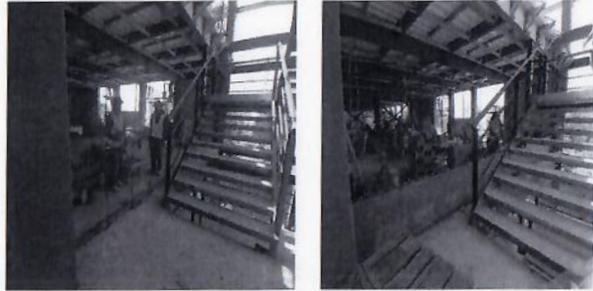
F61: Construcción de muros vitex en primer nivel.

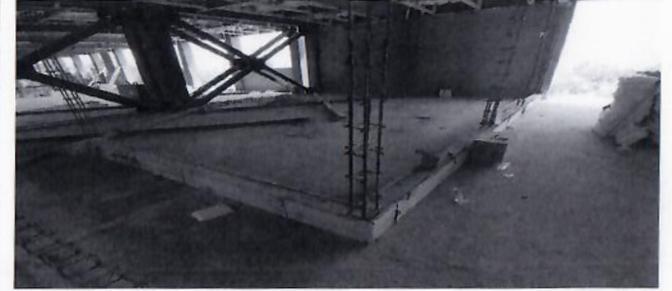
F62: Habilitado de cimbra y colado con concreto hecho en obra de cadenas en primer nivel.

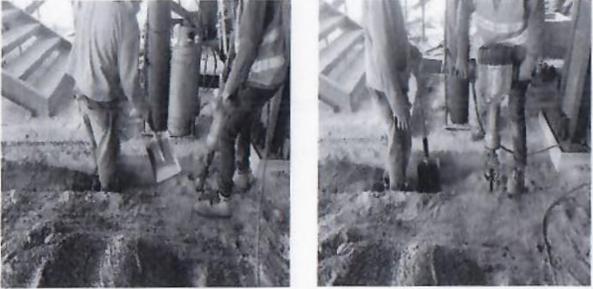
F64: Excavación de terreno para colocación de cimentación para muro en planta baja.

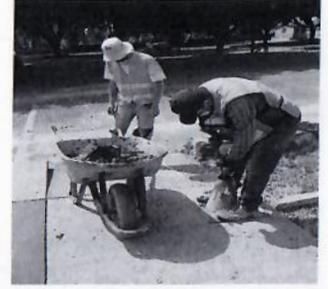
F68: Pruebas de revenimiento durante colado de losa de segundo nivel.

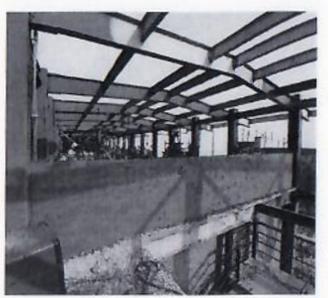
F74: Construcción de muros vintex en segundo nivel.

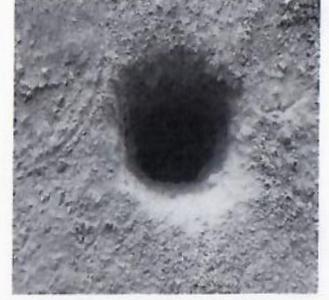
F77: Pruebas de laboratorio para compactación de material mejorado en planta baja.

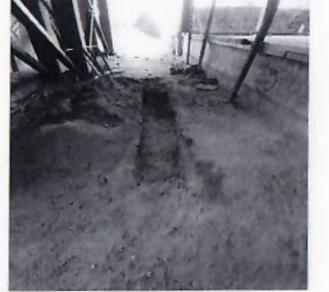
F80: Excavación de zanja por medios manuales para tuberías de instalaciones eléctrica, pluvial y voz y datos.

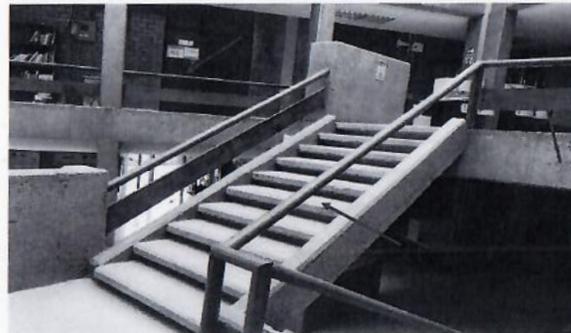
2.- Módulo de escaleras - Sustitución de barandales existentes.

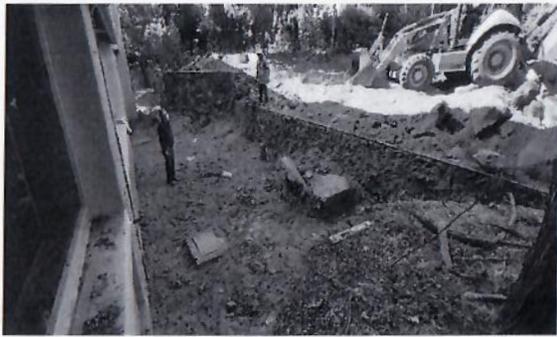
5.- Retiro de material.

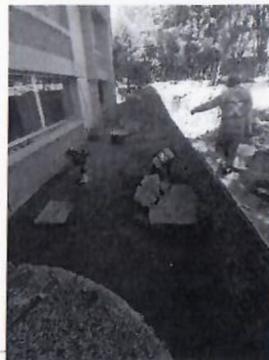
6.- Relleno y compactación.

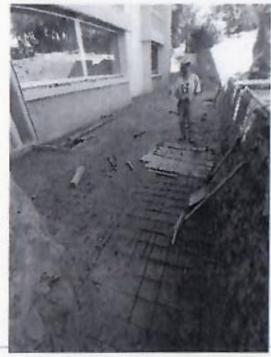
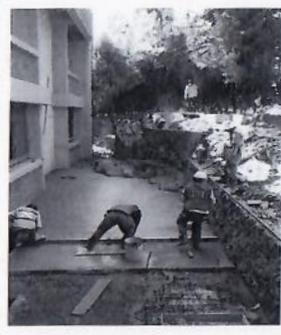
10.- Colado de firme.

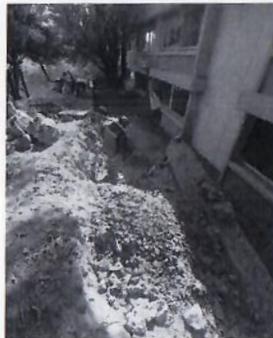
12.- Armado y colado de escalones.

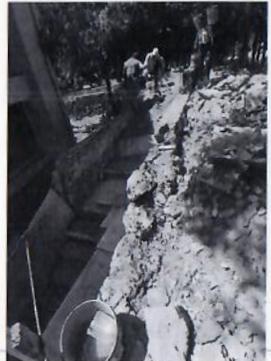
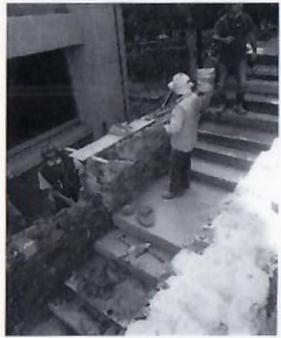
13.- Construcción de muro de mampostería.

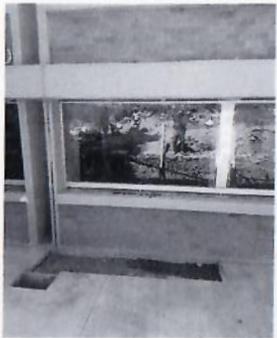
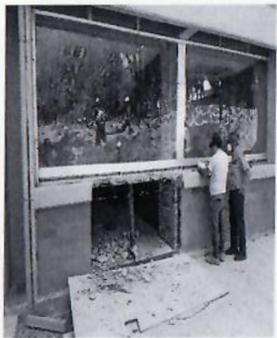
14.- Demolición de repisón y muro de tabique.

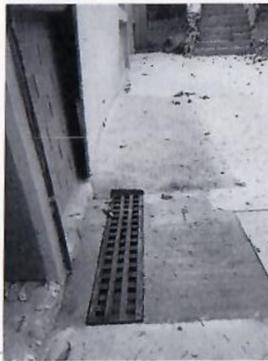
15.- Colado de rampa y firme, colocación de rejilla pluvial.

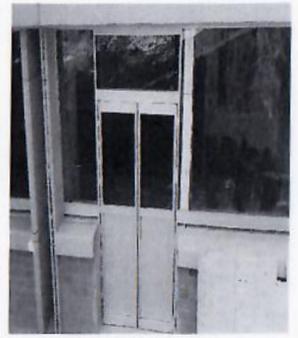
16.- Adecuación de cancelería y colocación de puerta de emergencia.

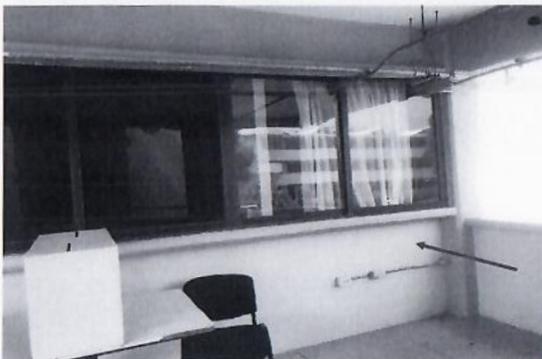
F3: Demolición de muro, desmantelamiento de ventana, suministro y colocación de puerta de emergencia

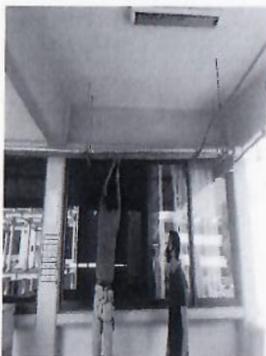
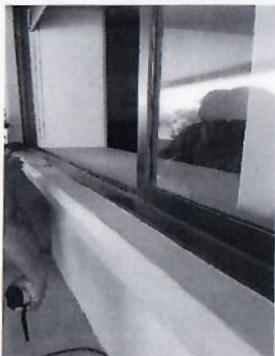
F5: Desmontaje de cancelería de aluminio.

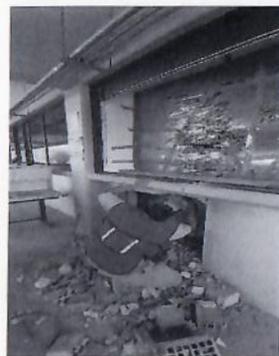
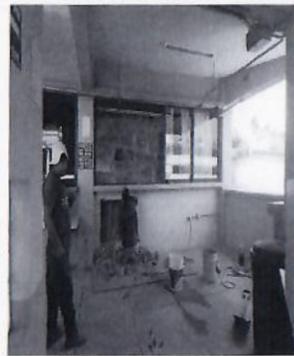
F6: Demolición de muro de tabique y repisón.

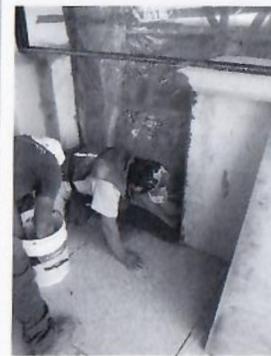
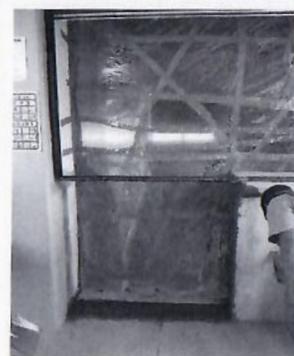
F7: Emboquillado de vanos.

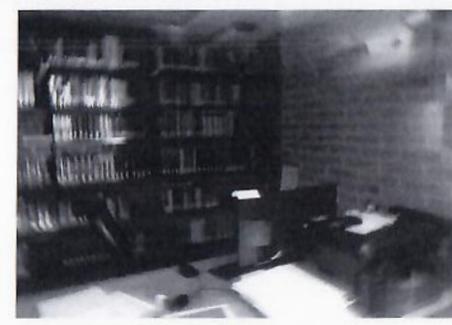
F5: Interior de la biblioteca, donde se quitará muro para ampliar la misma.

En los primeros tres meses del año, en la biblioteca se realizaron trabajos de demolición de muro de tabique rojo aparente, desmontaje y reubicación de salidas eléctricas y voz y datos, colocación de piso de loseta cerámica similar al existente, aplicación de pintura vinílica color blanco en muros por resanes. En aulas se desmontó el muro móvil existente, suministro y colocación de riel para posterior colocación de muro móvil nuevo.

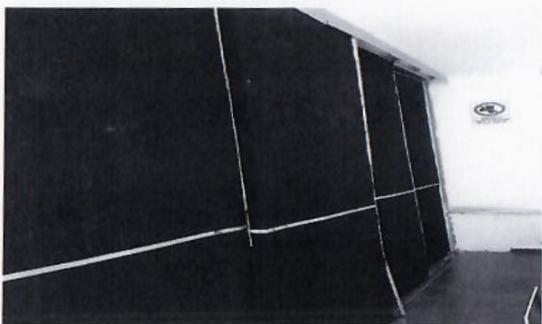
F9: Interior de Salones, donde se encuentra muro móvil a cambiar.

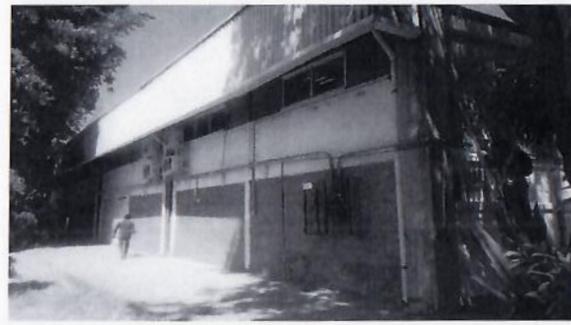
F2: Adecuación a la salida de emergencia suministrando barra antipánico que funcionen y rehabilitando las puertas.

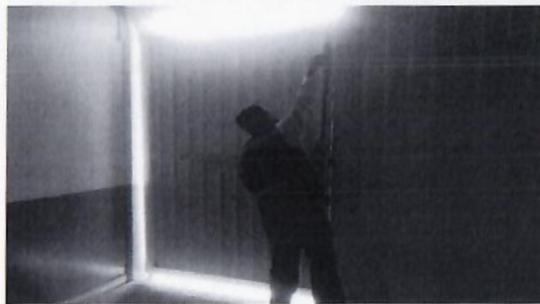
F3: Adecuación a la salida de emergencia suministrando barra antipánico que funcionen y rehabilitando las puertas.

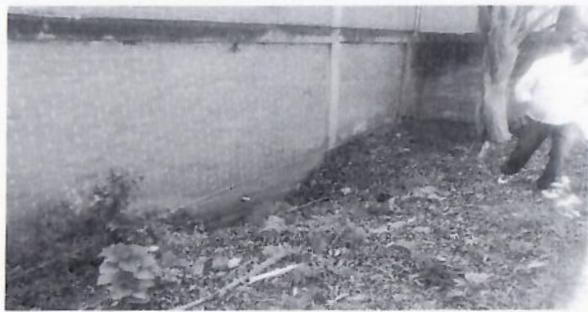
F8: Parte posterior de LOU, Adecuación sanitaria para mesa de laboratorio.

En los primeros tres meses del año en curso, se realizaron trabajos de: demolición de firme de concreto, colocación de tubería de pvc y conexión para salida sanitaria de mesas de laboratorio, colado de sardinel de concreto hecho en obra, excavación de terreno para zanja, construcción de registros y conexión de tuberías.

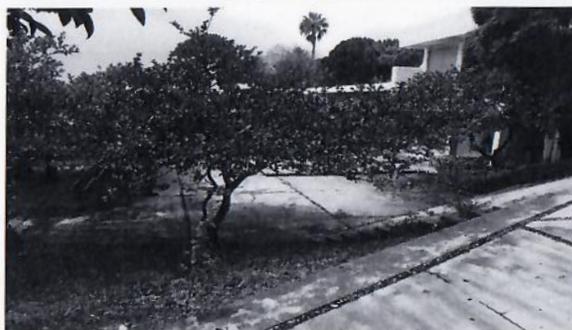
F2: Fachada donde se construirá la salida de emergencia.

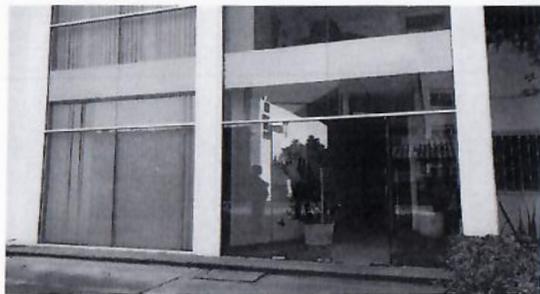
F6: Fachada donde se construirá la salida de emergencia.

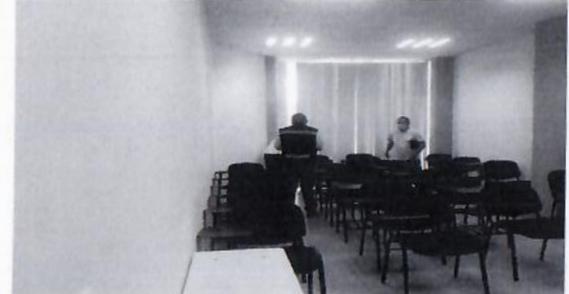
F8: Aula interior donde abrirá puerta de emergencia E-4A.

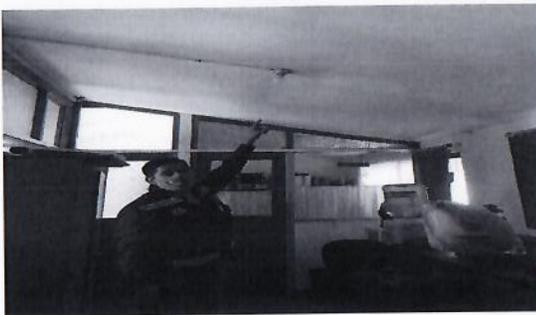
F3: Sustitución de lámparas existentes por luminarias ahorradoras de energía

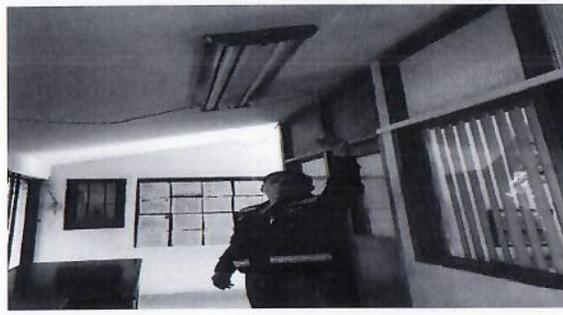
F4: Sustitución de lámparas existentes por luminarias ahorradoras de energía

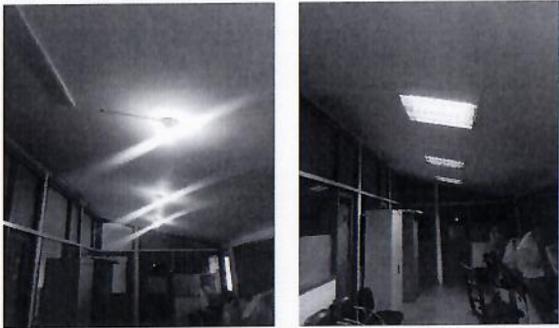
F5: Sustitución de lámparas interiores.

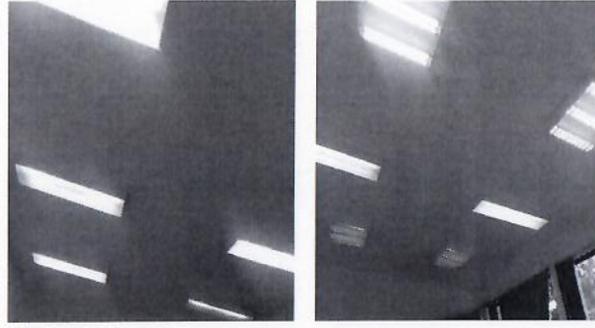
F6: Sustitución de lámparas interiores.

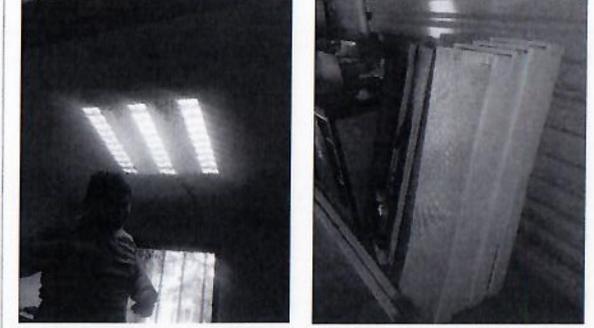
F7: Sustitución de lámparas interiores.

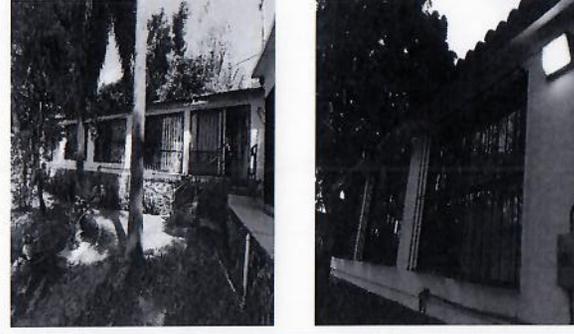
F9: Colocación de reflectores en área exterior.

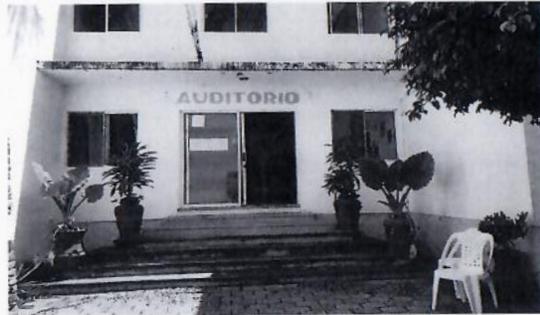
F1: Fachada Principal de acceso Auditorio - Área de fabricación de primer rampa de concreto

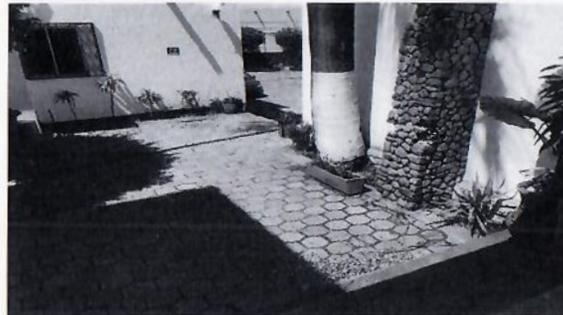
F2: Vestibulo de acceso -Intercomunicación con rampa hacia auditorio

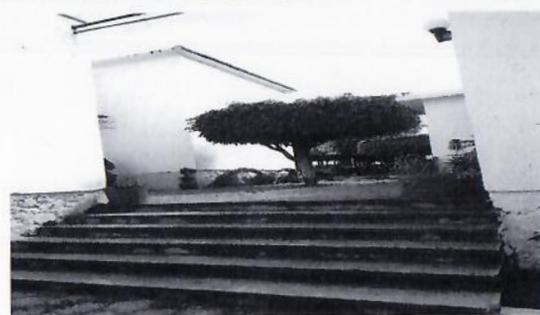
F3: Área de construcción de segunda rampa de acceso a vestibulo de auditorio.

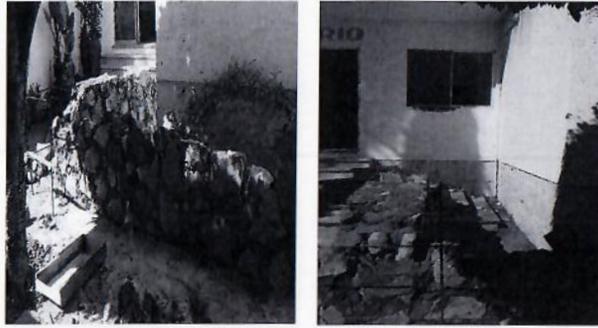
F5: Construcción de muro de mampostería.

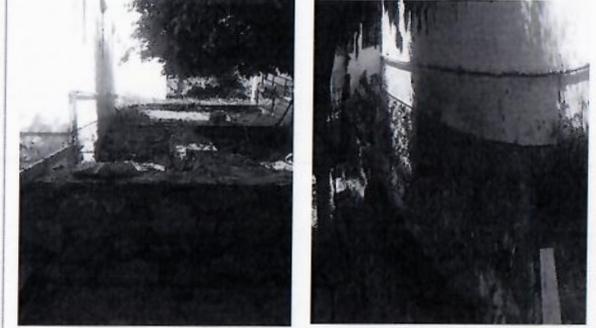
F6: Relleno.

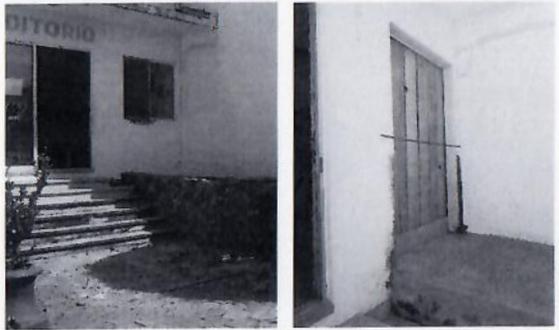
F7: Demolición de muro.

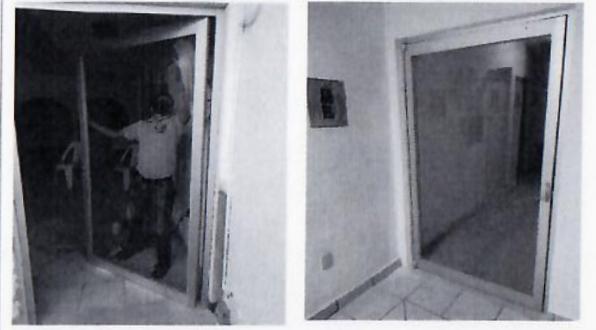
F9: Colocación de puerta.

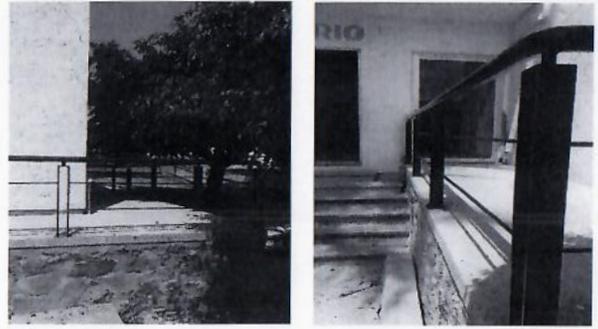
F11: Aplicación de pintura en barandal.

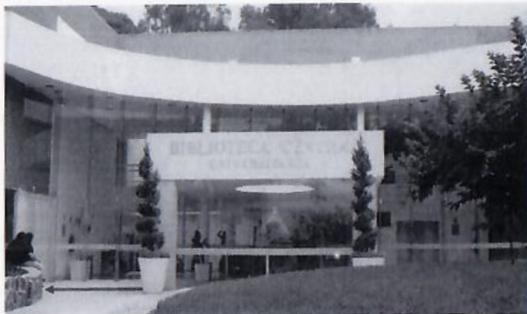
F1: Fachada Principal, Se colocará rejilla pluvial en el acceso, se instalará la puerta de acceso y se hará muro de mampostería.

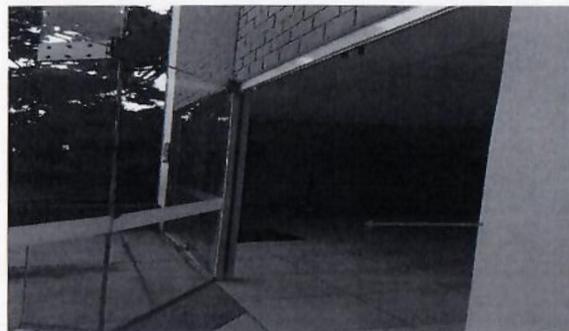
F2: Se colocará puerta plegable de aluminio.

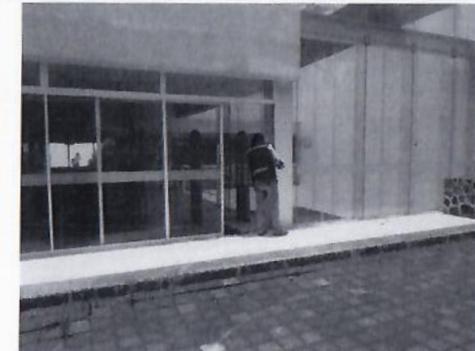
F5: En el acceso norte (acceso a segunda planta por estacionamiento) se colocará rejilla pluvial, se sustituirá cancel existente y se construirá rampa de acceso.

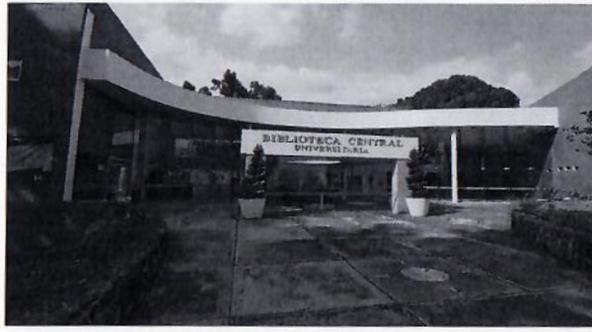
F7: Aplicación de pintura vinílica en fachada principal.

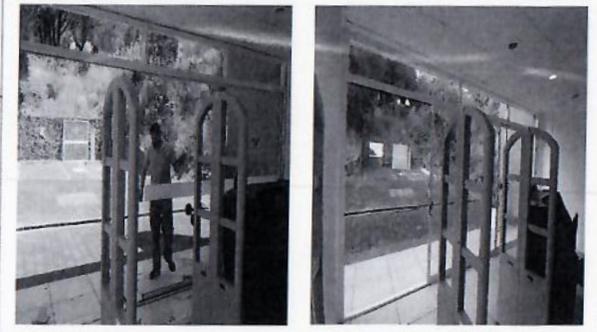
F8: Sustitución de cancel en acceso norte.

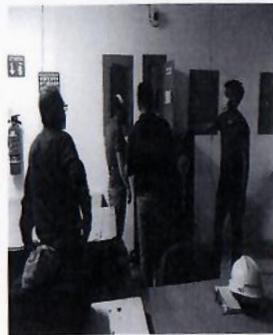
F9: Reubicación de UPS.

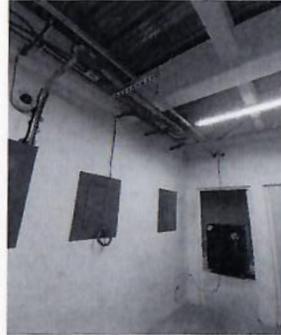
F10: Tendido de tubería eléctrica para conexión de UPS.

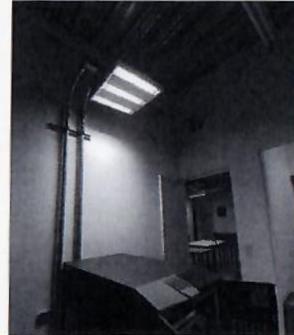
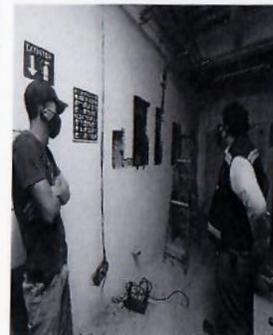
F11: Instalación de interruptor termomagnético en caja moldeada.

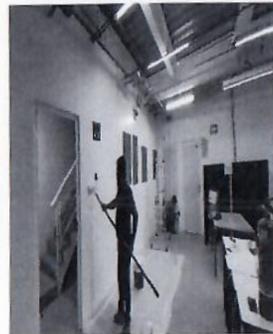
F12: Aplicación de pintura vinílica en interior.

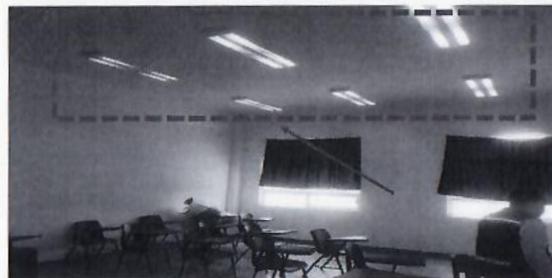
F4: Se interviene planta baja para colocación de Instalaciones Hidrosanitarias.

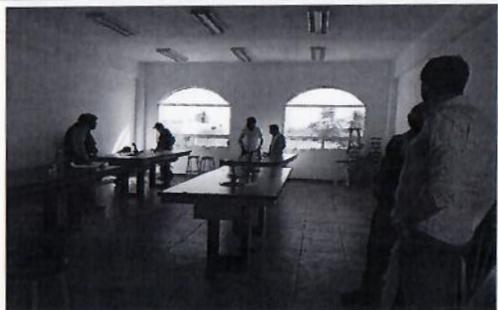
F5: Modificación de mesas de laboratorio para colocación de instalaciones hidrosanitarias, eléctricas y gas

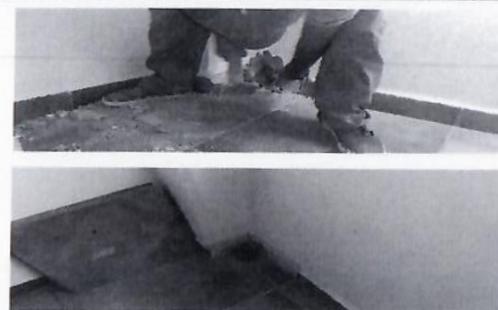
F7: Pasos en losa de entepiso y muros para instalaciones

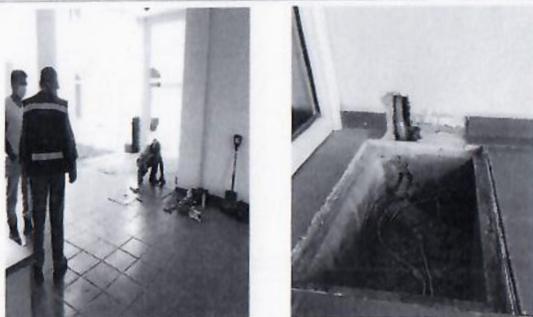
F8: Verificación en registro eléctrico para conexión de tablero

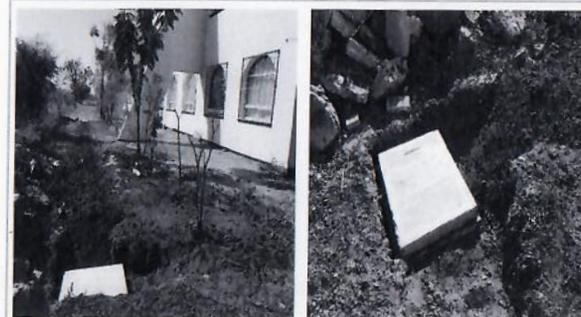
F10: Conexión de tubería de pvc sanitaria a registro exterior existente

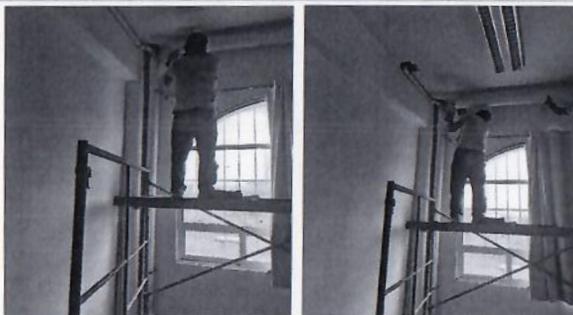
F12: Suministro y colocación de tubería de pvc para instalaciones sanitarias.

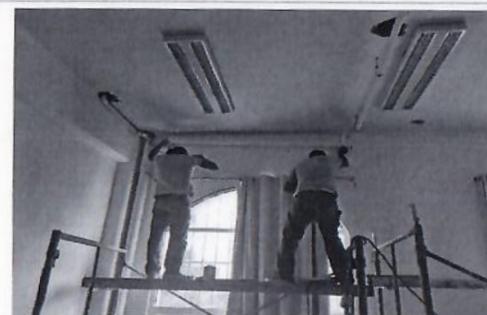
F13: Suministro y colocación de tubería de pvc para instalaciones sanitarias.

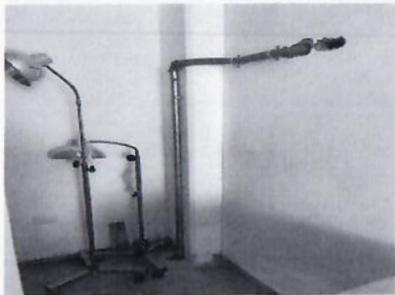
F14: Colocación de tubería conduit y liquatite para instalaciones eléctricas

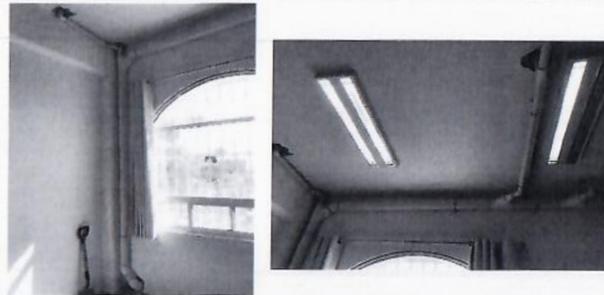
F15: Suministro y colocación de tubería de pvc para instalaciones sanitarias.

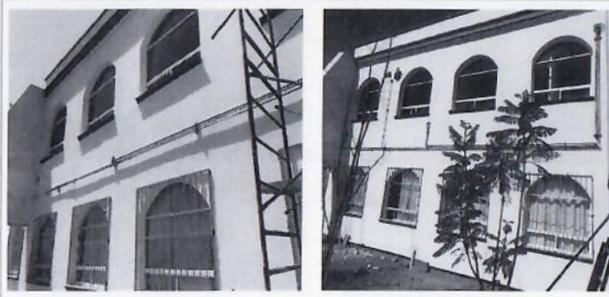
F21: Tendido de tubería conduit para instalaciones eléctrica en muros exteriores

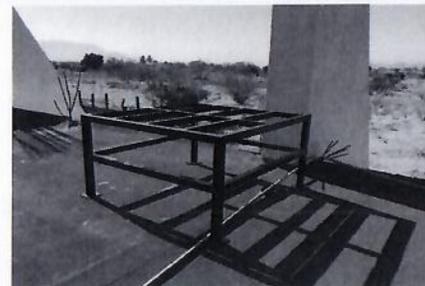
F28: Colocación de base de herrería para tinaco en azotea

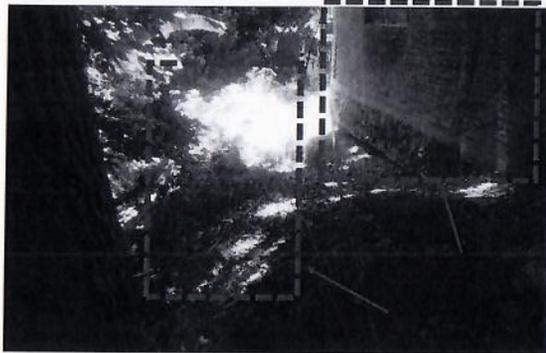
F1: Elaboración de muro de contención y demolición de muros de tabique

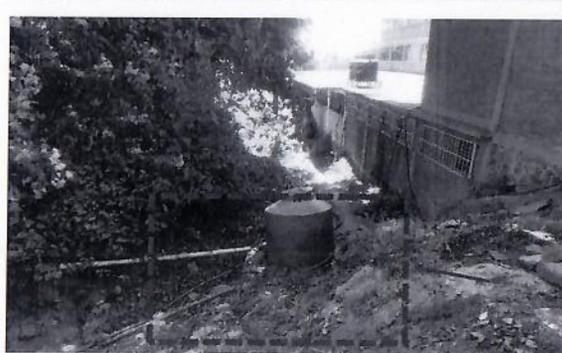
F2: Elaboración de muro de contención y suministro.

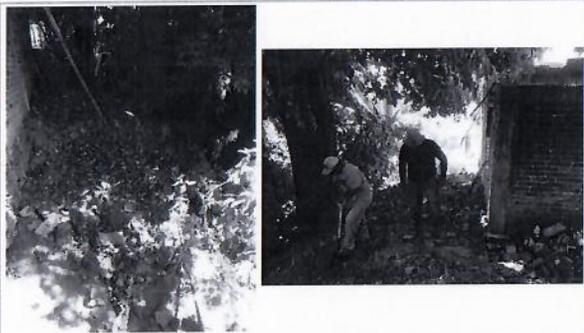
F5: Limpieza de terreno para inicio de trabajos

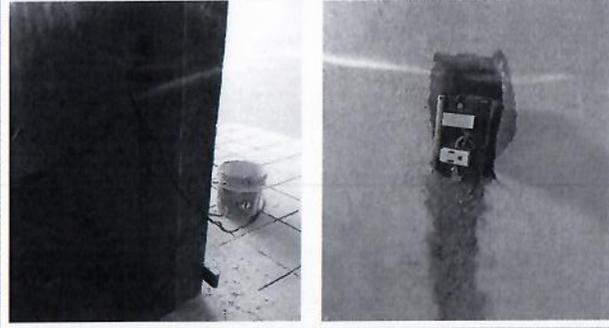
F15: Reubicación de apagador existente en área de cuarto de servicio.

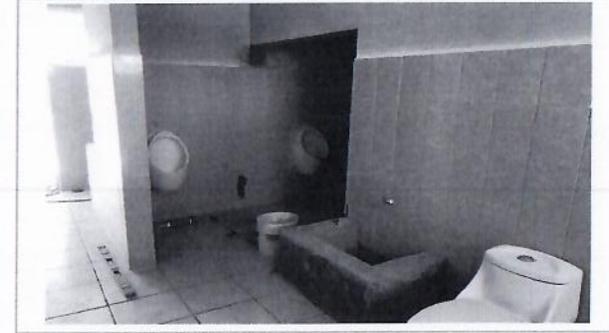
F16: Colocación de muebles sanitarios (mingitorios) existentes .

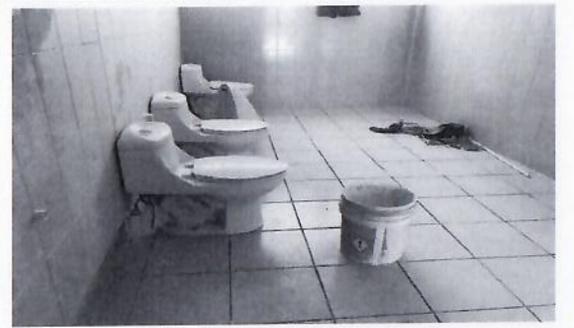
F17: Colocación de muebles sanitarios (w.c.) existentes .

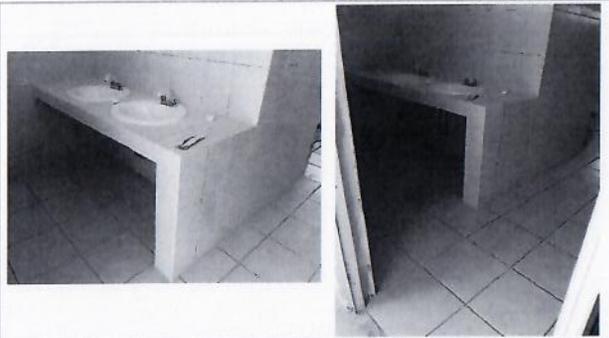
F18: Colocación de muebles sanitarios (lavabos) existentes .

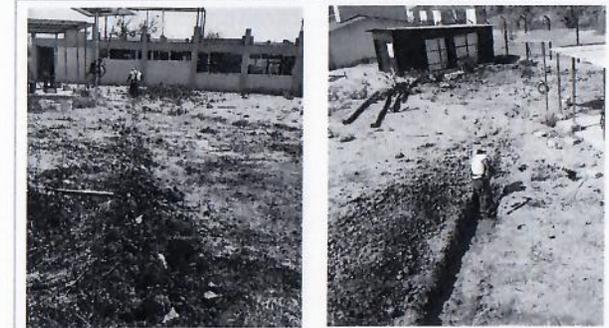
F19: Excavación de terreno por medios manuales para zanja de instalación sanitaria.

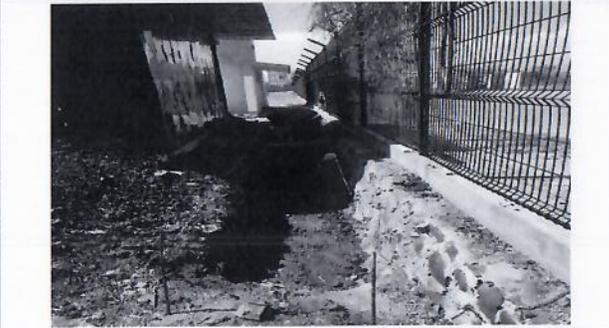
F21: Excavación de terreno por medios manuales para zanja de instalación sanitaria.

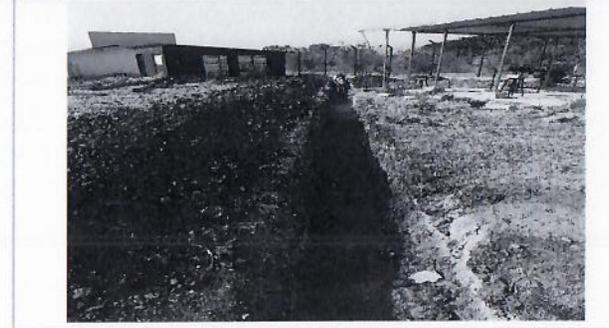
F22: Excavación de terreno por medios manuales para zanja de instalación sanitaria.

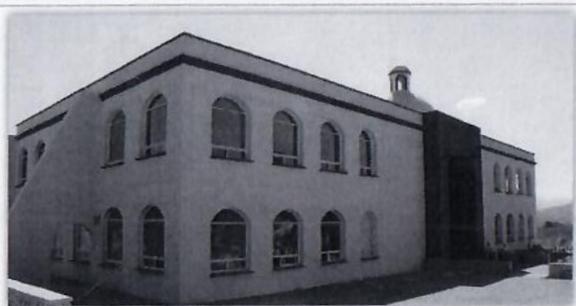
F1: Suministro y colocación de protecciones de herrera.

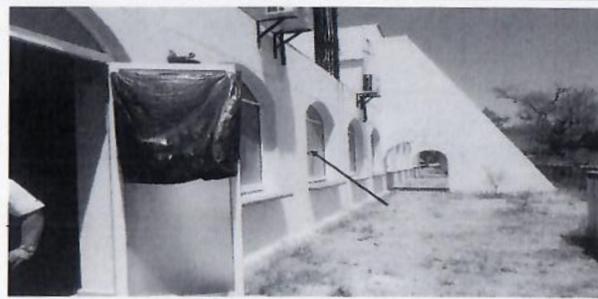
F2: Suministro y colocación de protecciones de herrera.

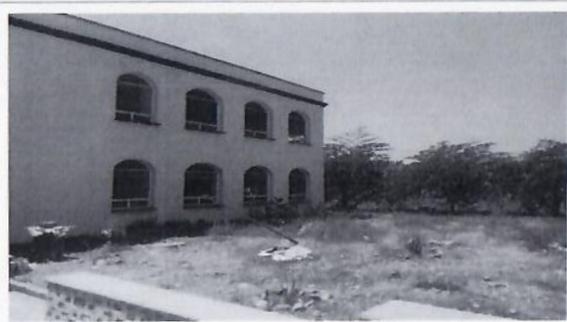
F3: Suministro y colocación de protecciones de herrera en vanos de fachadas P.B.

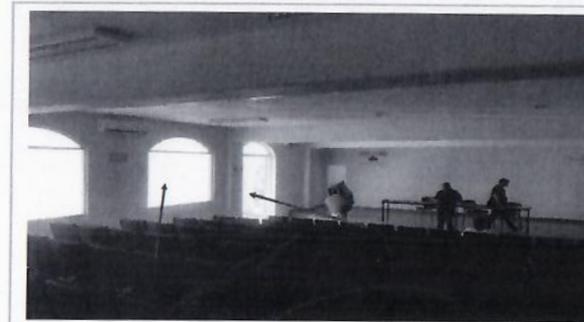
F5: Suministro y colocación de protecciones de herrera y puerta de emergencia.

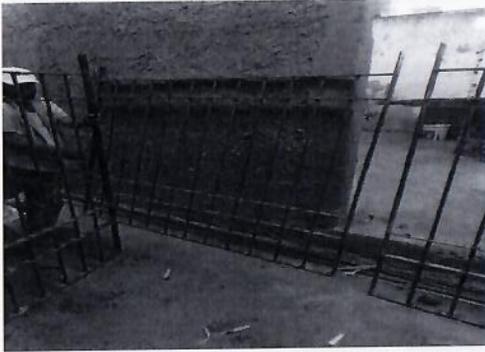
F6: Fabricación en taller de protecciones de herrería

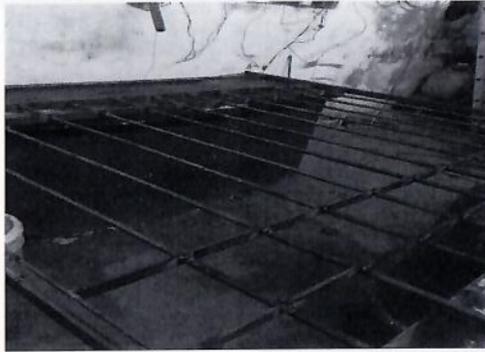
F7: Fabricación en taller de protecciones de herrería

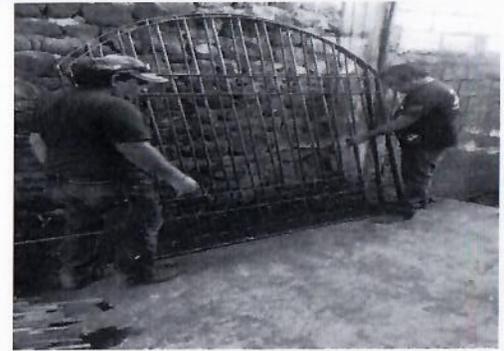
F8: Fabricación en taller de protecciones de herrería

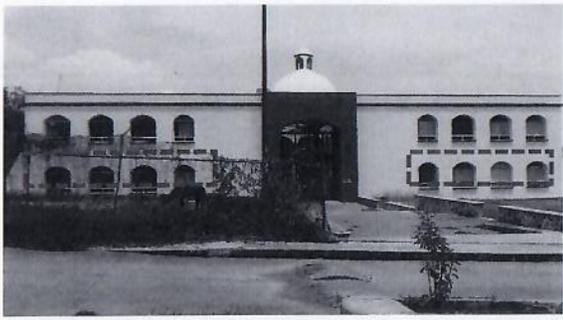
F1: Colocación de Protecciones de herrería en ventanas. Fachada Principal.

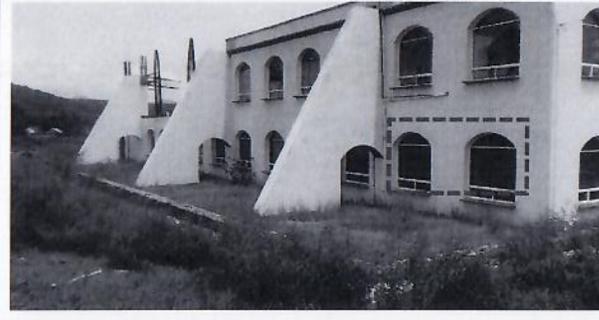
F2: Colocación de Protecciones de herrería en ventanas. Fachada Lateral.

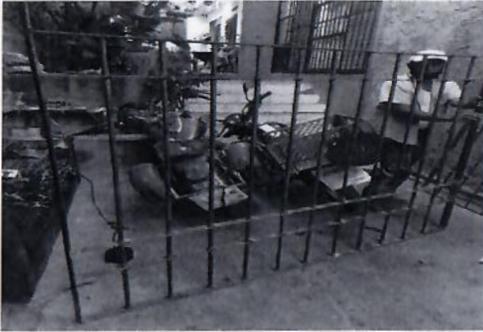
F6: Fabricación en taller de protecciones de herrería

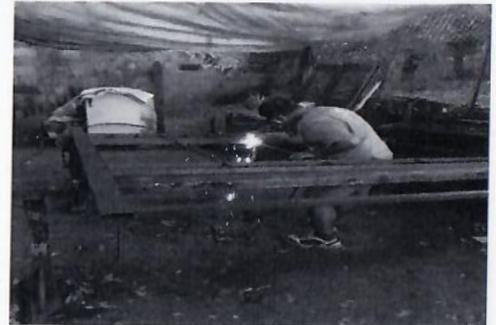
F8: Fabricación en taller de protecciones de herrería

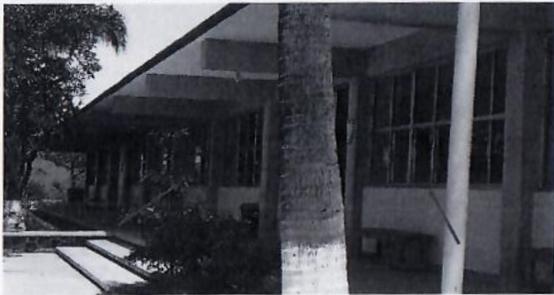
F1: Desmontaje de ventanas, suministro y colocación de cancelería de aluminio, desmontaje de puertas, suministro, armado y colocación de multy-puerta. Edificio 2

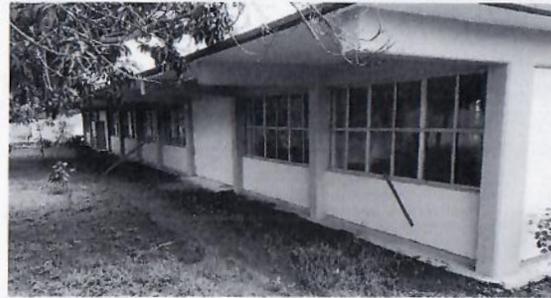
F2: Desmontaje de ventanas, suministro y colocación de cancelería de aluminio.Edificio 2

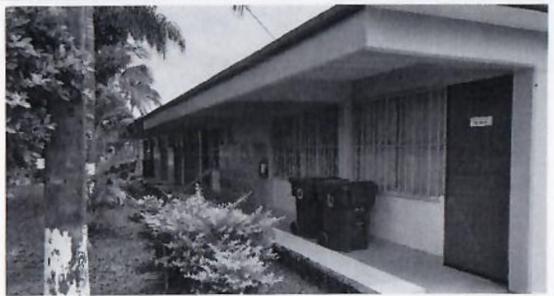
F3: Desmontaje de ventanas, suministro y colocación de cancelería de aluminio, desmontaje de puertas, suministro, armado y colocación de multy-puerta y puerta de emergencia en sala de juicios orales y auditorio. Edificio 3

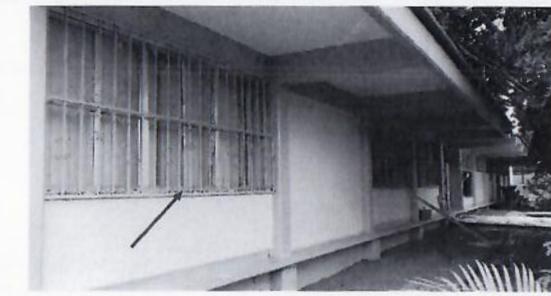
F4: Desmontaje de ventanas, suministro y colocación de cancelería de aluminio.Edificio 3

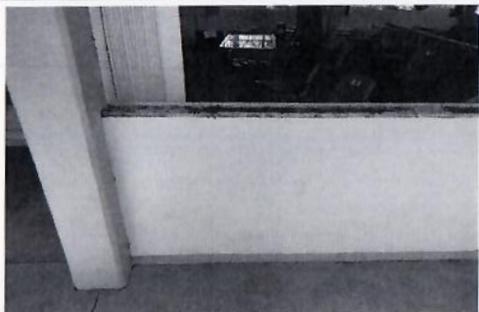
F5: Desmontaje por medios manuales de ventanas de aluminio en edificio 2

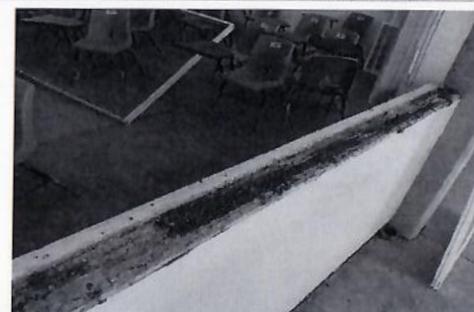
F7: Desmontaje por medios manuales de ventanas de aluminio en edificio 2

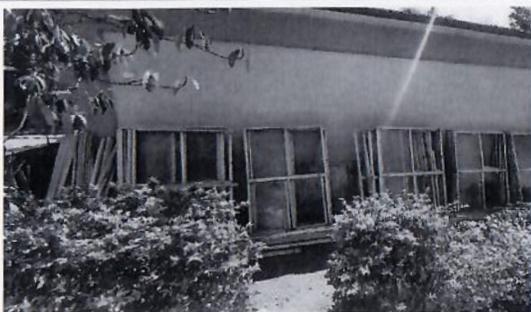
F8: Desmontaje por medios manuales de ventanas de aluminio en edificio 2

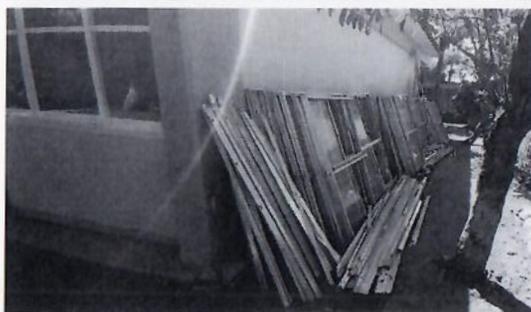
F9: Desmontaje por medios manuales de ventanas de aluminio en edificio 2

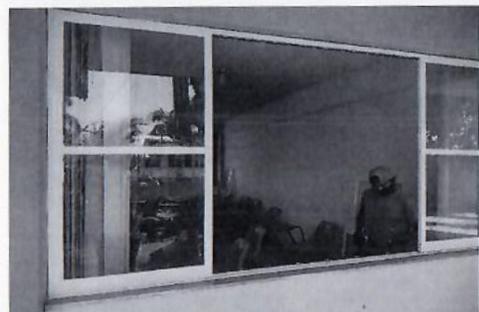
F11: Suministro y colocación de cancelería de aluminio de 2" en edificio 2

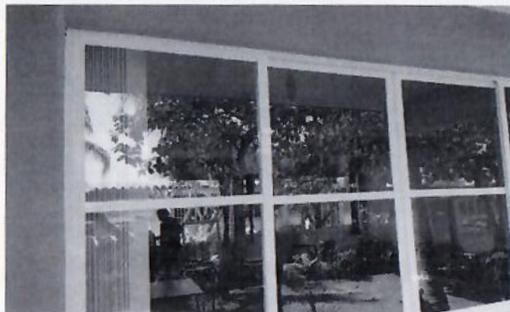
F12: Suministro y colocación de cancelería de aluminio de 2" en edificio 2

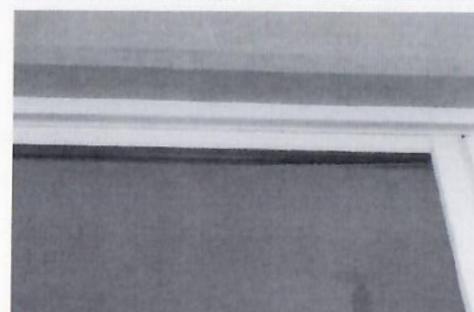
F13: Suministro y colocación de cancelería de aluminio de 2" en edificio 2

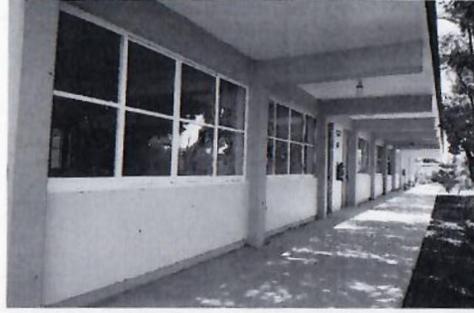
F15: Suministro y colocación de cancelería de aluminio de 2" en edificio 2

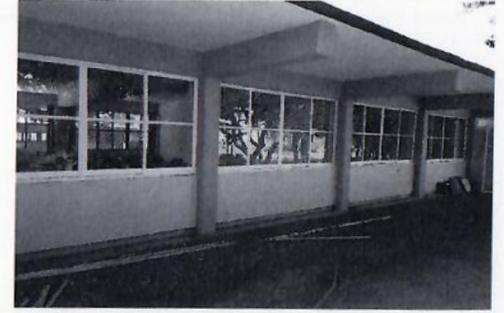
F16: Suministro y colocación de cancelería de aluminio de 2" en edificio 2

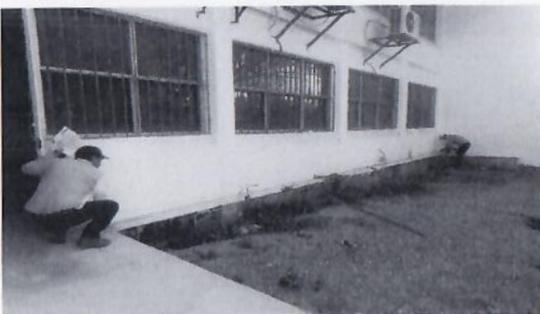
F3: Excavación, impermeabilización de cimentación, relleno de material inerte Auditorio.

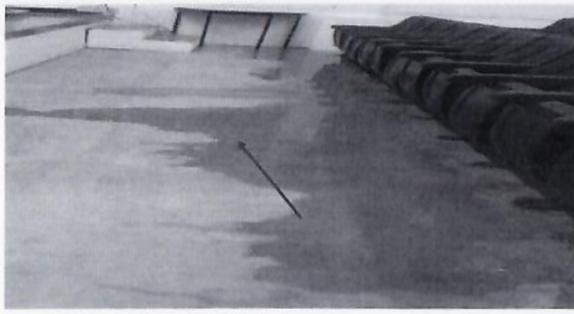
F4: Demolición de concreto, desmontaje y montaje de butacas, excavación, suministro y colocación de material inerte, membrana plástica, firme, Auditorio.

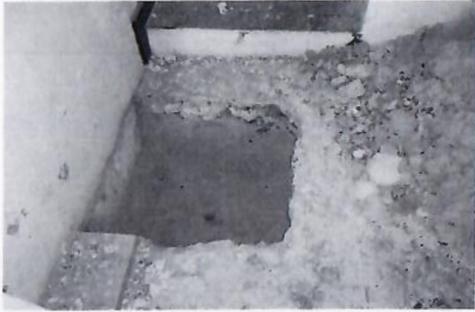
F5: Cala para determinar profundidad de manto freático.

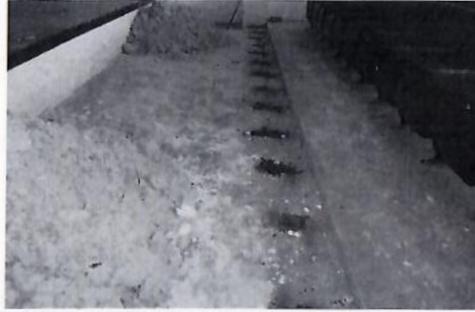
F6: Desmontaje de butacas.

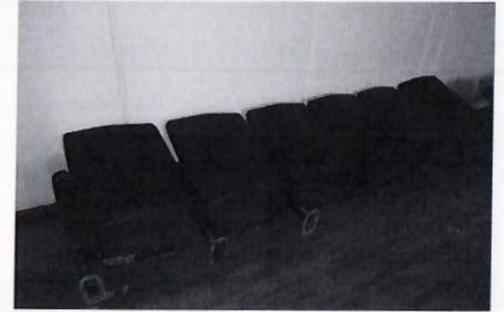
F7: Recuperación de butacas.

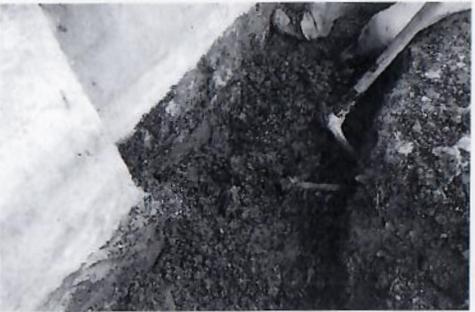
F8: Excavación en exterior de auditorio para determinar profundidad de manto freático.

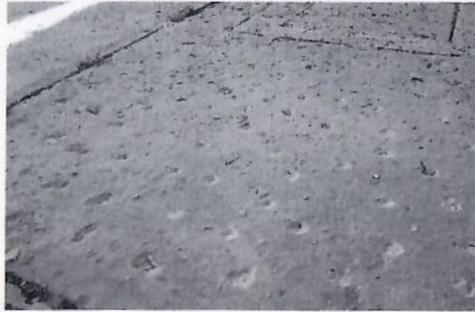
F9: Picoteo en piso de concreto con maceta y cincel en explanada.

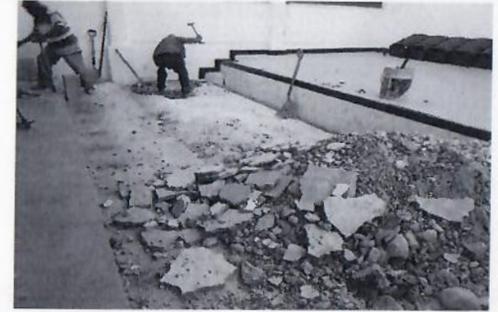
F10: Demolición de piso de concreto armado en auditorio.

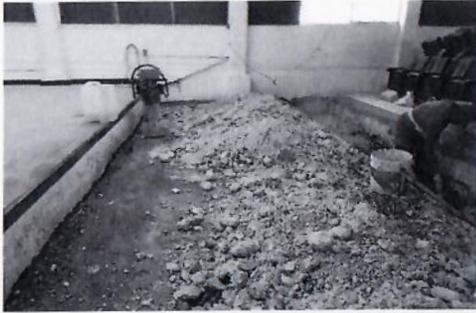
F14: Excavación y corte de terreno en auditorio.

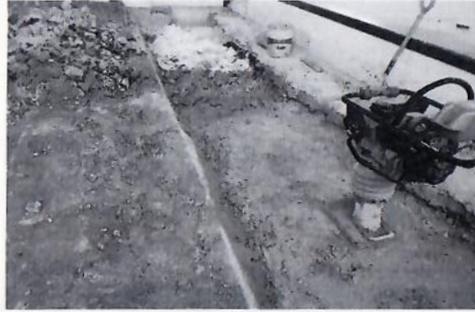
F15: Suministro y relleno con material inerte en auditorio.

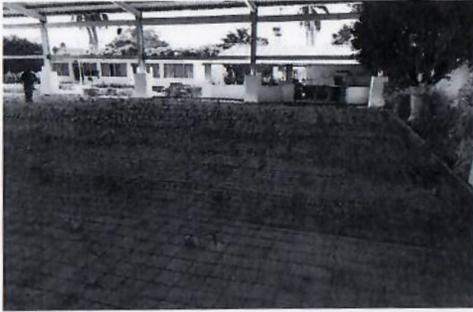
F17: Colocación de fronteras para firme en explanada.

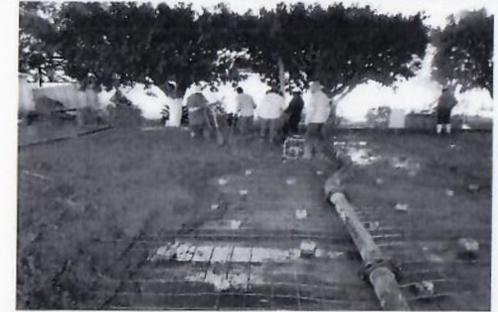
F19: Vaciado de concreto F'c=250 kg/cm2, premezclado de 15 cm de espesor en explanada.

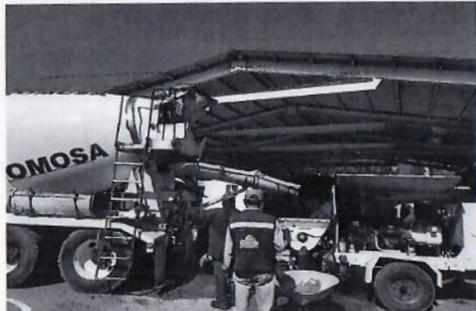
F20: Toma de muestras para pruebas de resistencia de concreto de explanada.

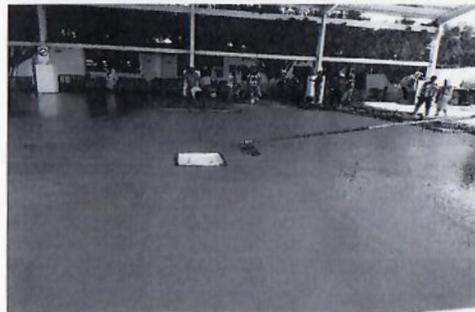
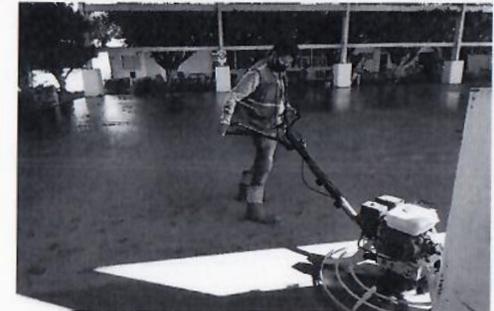
F21: Acabado pulido con allanadora en piso de concreto de explanada.

F22: Acabado pulido con allanadora en piso de concreto de explanada.

F23: Acabado pulido con allanadora en piso de concreto de explanada.

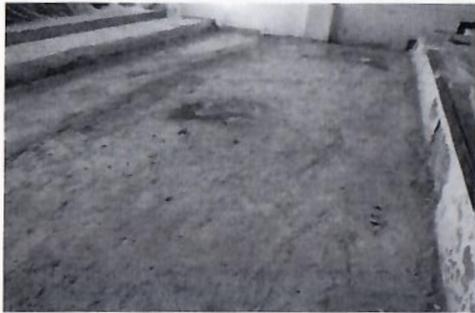
F24: Suministro, relleno y compactación de material inerte en auditorio.

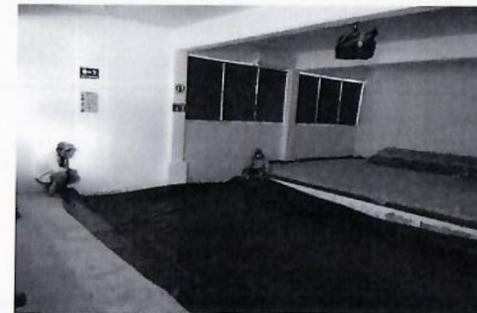
F25: Colocación de membrana plástica en auditorio.

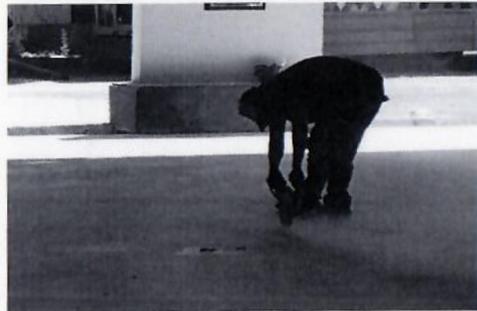
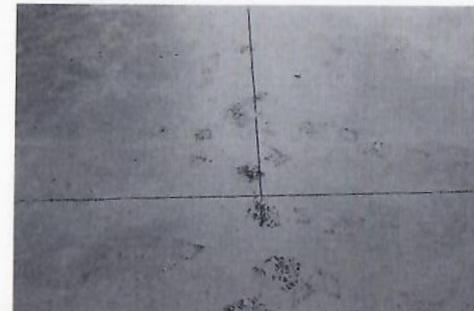
F26: Corte con disco en piso de concreto de explanada.

F27: Corte con disco en piso de concreto de explanada.

F28: Corte con disco en piso de concreto de explanada.
