Cuernavaca, Morelos, 10 de abril de 2021.  
CGPyA/187/2021.

En el marco del **Fondo de Aportaciones Múltiples (FAM)** hago llegar a Usted de manera electrónica los informes de avance de obra e informes descriptivos correspondientes al **primer trimestre (enero, febrero y marzo) 2021**, en formato PDF debidamente firmados, conforme a lo siguiente:

REPORTE FOTOGRÁFICO DEL INFORME DE AVANCE MENSUAL

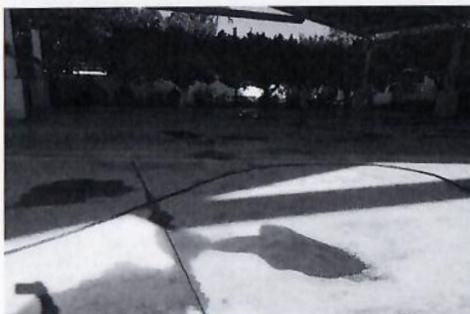
F29: Curado de piso de concreto de explanada.

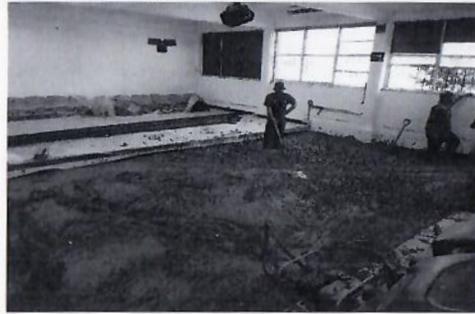
F30: Colado de concreto  $F'c= 200 \text{ kg/cm}^2$  con impermeabilizante Integral en auditorio.

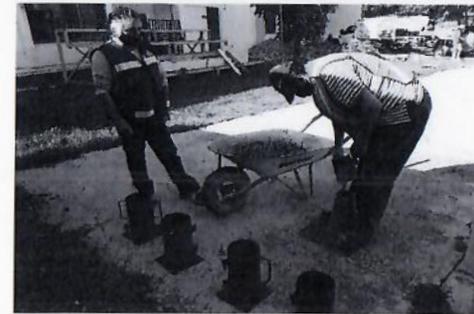
F31: Toma de muestras para pruebas de resistencia de concreto de auditorio.

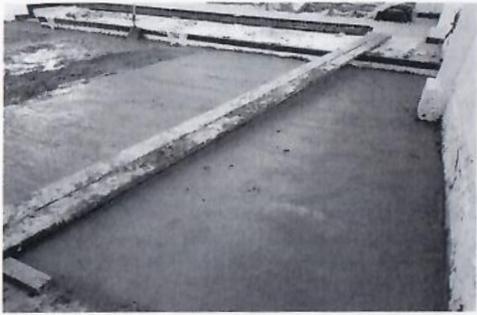
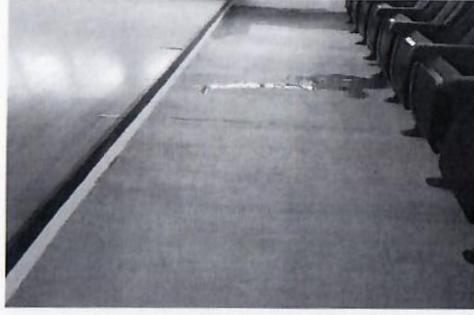
F32: Acabado en piso de concreto de auditorio.

F33: Acabado en piso de concreto de auditorio.

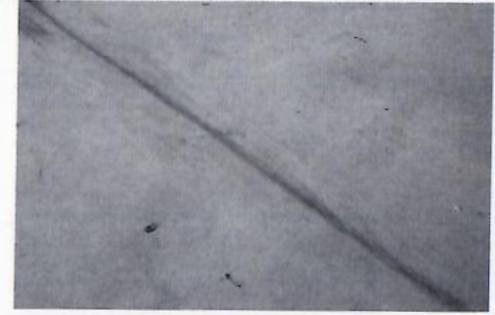
F34: Calafateo de junta de dilatación en piso de explanada.

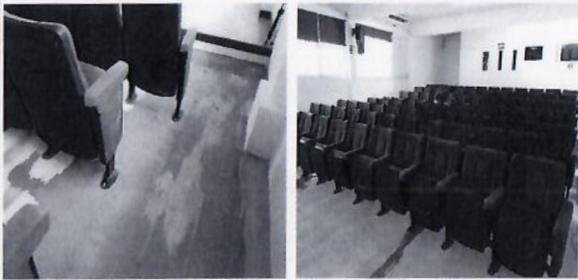
F35: Rehabilitación y montaje de butacas recuperadas en auditorio.

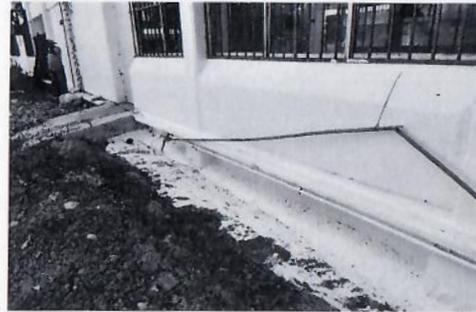
F36: Impermeabilización de cimentación en exterior de auditorio.

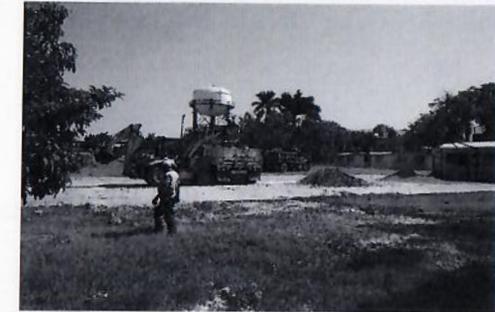
F37: Retiro de material producto de la demolición o excavación fuera de la obra.

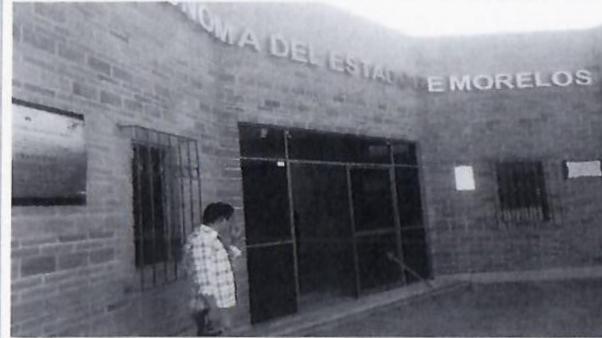
F2: Mantenimiento de puertas Edificio 01 con aluminio.

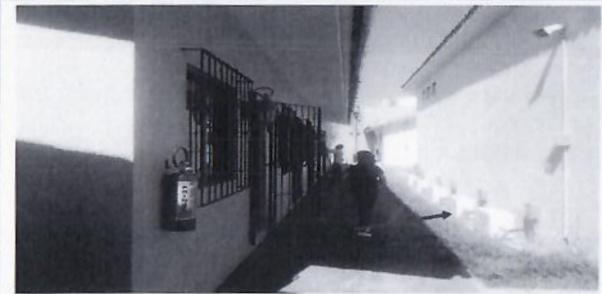
F4: Mantenimiento preventivo a unidades de refrigeración Edificio 06.

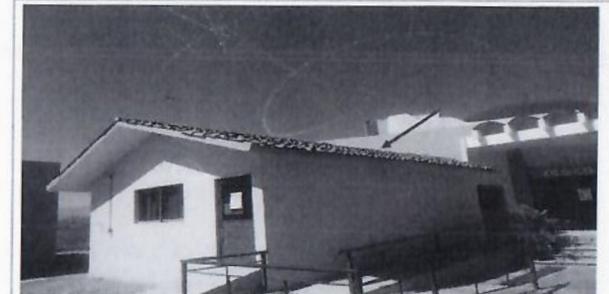
F5: Retiro de teja, chaffanes e impermeabilizante en losa, suministro y colocación de impermeabilizante, teja, fabricación de chaffán. Edificio 06

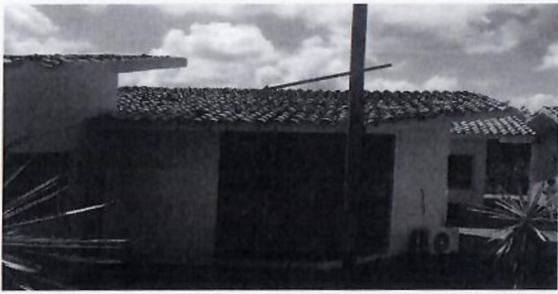
F6: Retiro de teja, chafanes e impermeabilizante en losa, suministro y colocación de impermeabilizante, teja, fabricación de chaflán. Edificio 06.

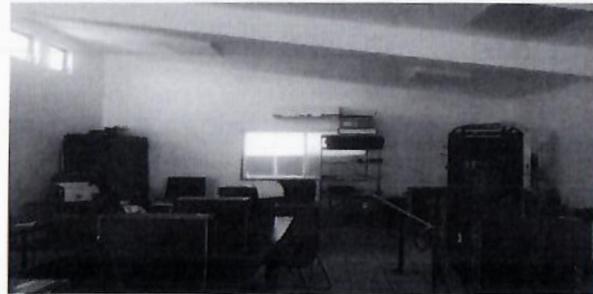
F7: Suministro y colocación de muro de tabla roca, puerta de aluminio y tapas ciegas. Edificio 06.

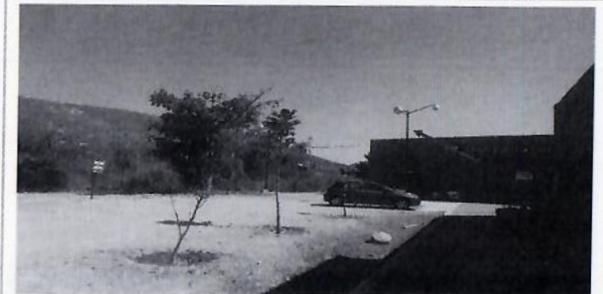
F8: Suministro, colocación y conexión de luminarias exteriores.

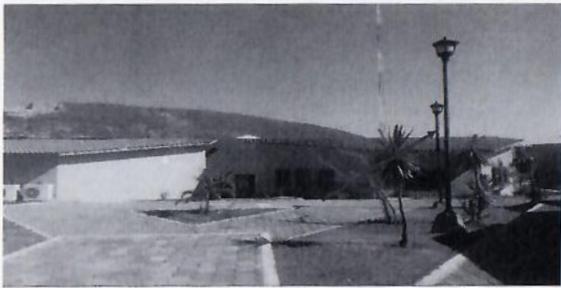
F9: Suministro, colocación y conexión de luminarias exteriores.

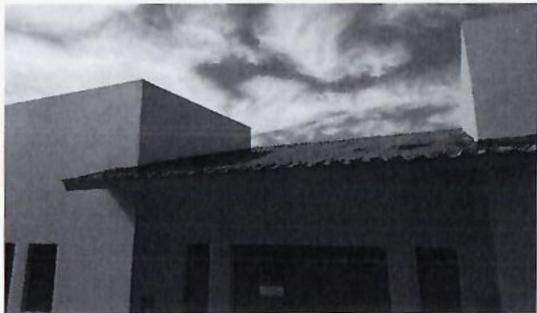
F10: Retiro de teja con recuperación en cubierta de gimnasio.

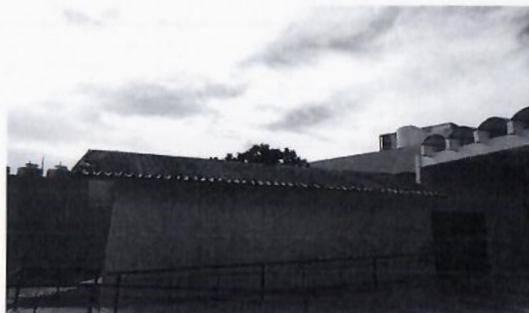
F11: Retiro de teja con recuperación en cubierta de aula 11.

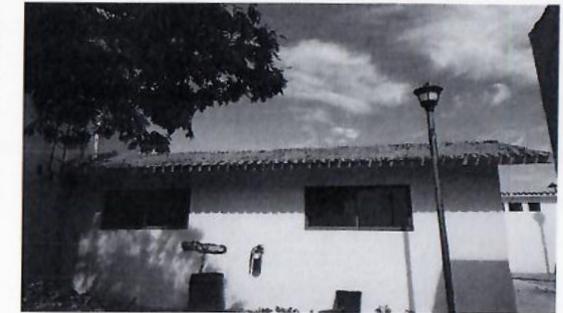
F12: Retiro de teja con recuperación en cubierta de aula 11.

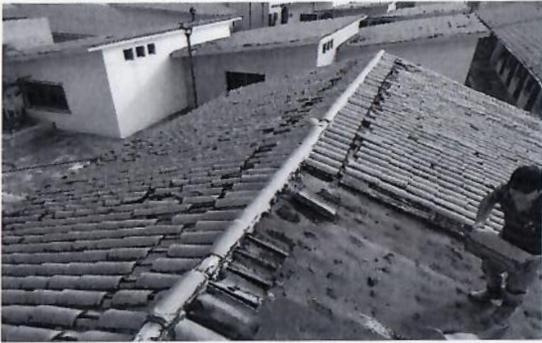
F13: Retiro de teja con recuperación en cubierta de aula 11.

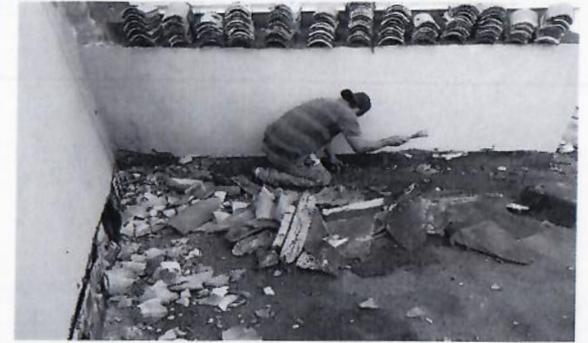
F15: Demolición de chaflanes de concreto

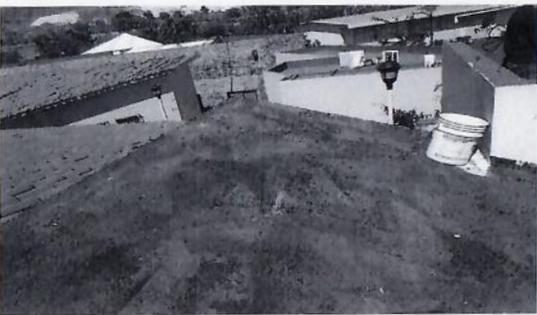
F16: Desprendimiento y retiro de impermeabilizante prefabricado

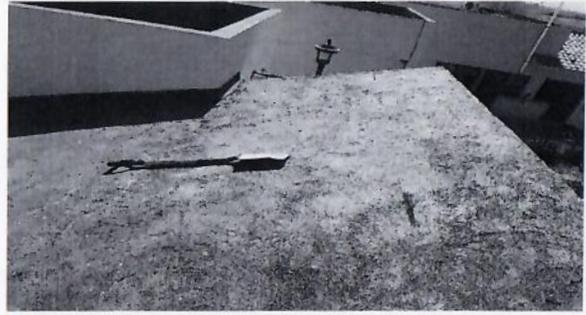
F17: Desprendimiento y retiro de impermeabilizante prefabricado

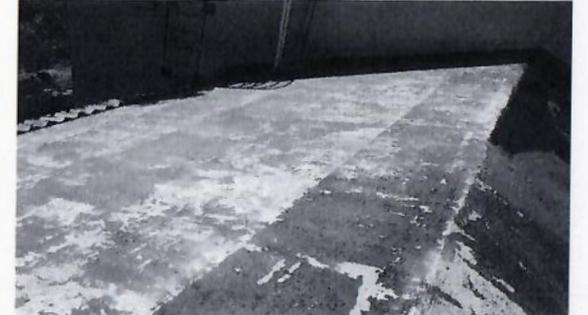
F18: Desprendimiento y retiro de impermeabilizante prefabricado

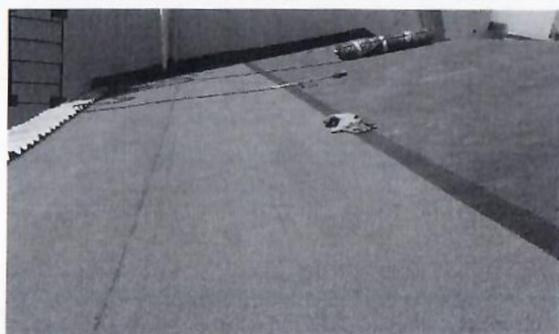
F23: Aplicación de sistema impermeable prefabricado

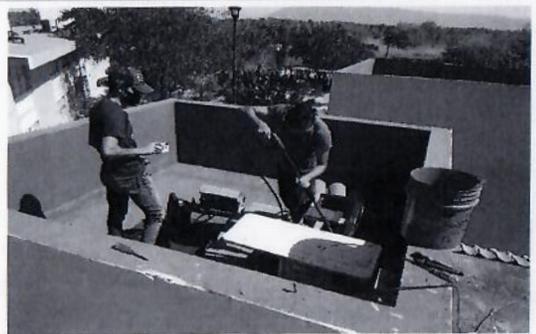
F25: Servicio de mantenimiento mayor a unidades de aire acondicionado

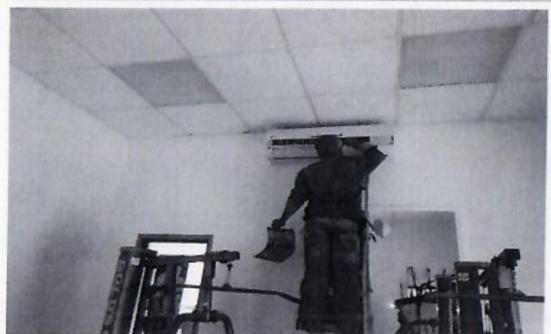
F25: Servicio de mantenimiento mayor a unidades de aire acondicionado

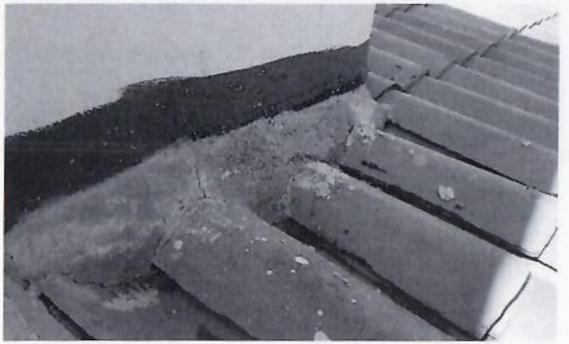
F28: Chafan de concreto F'c= 100 kg/m2

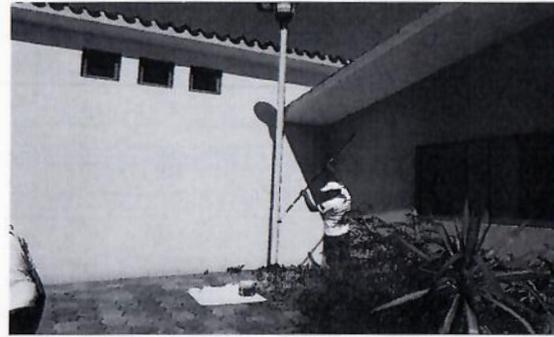
F31: Aplicación de primer anticorrosivo en postes de luminarias

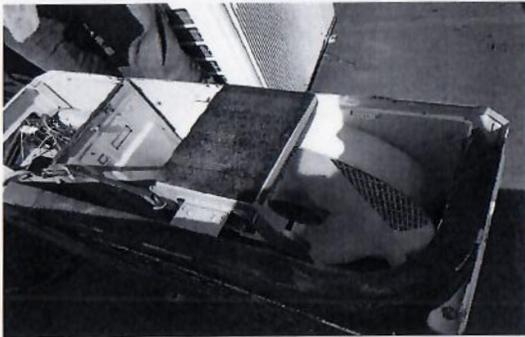
F33 Servicio de mantenimiento mayor a unidades de aire acondicionado

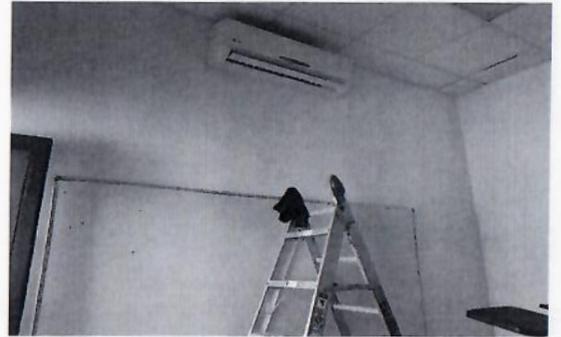
F35: Servicio de mantenimiento mayor a unidades de aire acondicionado

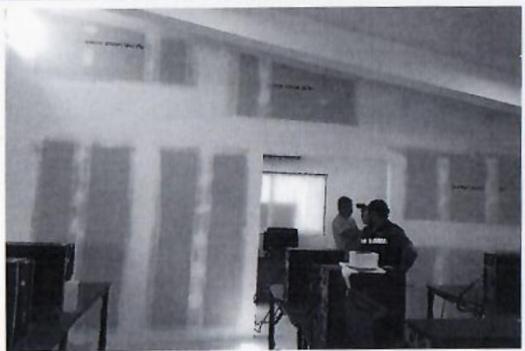
F36: Suministro y fabricación de muro de tablero en centro de computo

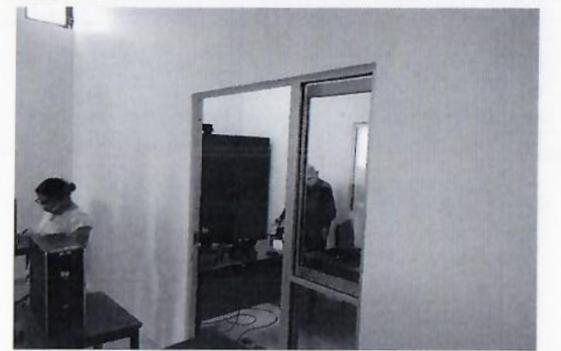
F38: Suministro y fabricación de puerta de aluminio anodizado natural

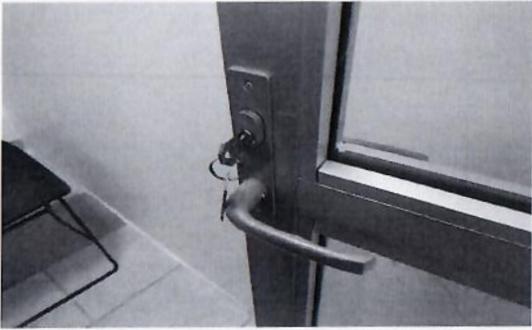
F39: Suministro y fabricación de puerta de aluminio anodizado natural

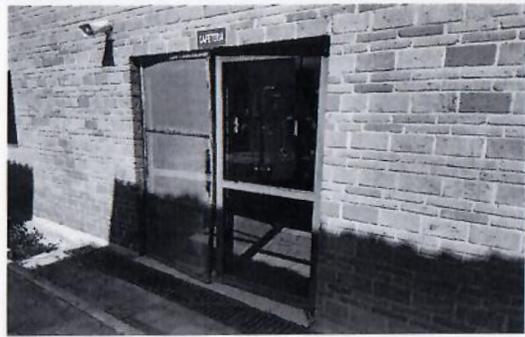
F42: Suministro, Fabricación y colocación de puerta de Herrería con mosquitero en cafetería

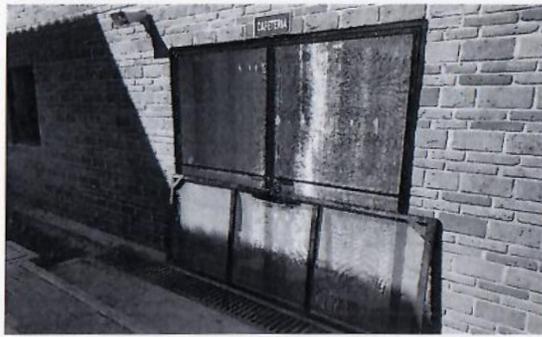
F43: Suministro, Fabricación y colocación de puerta de Herrería con mosquitero en cafetería

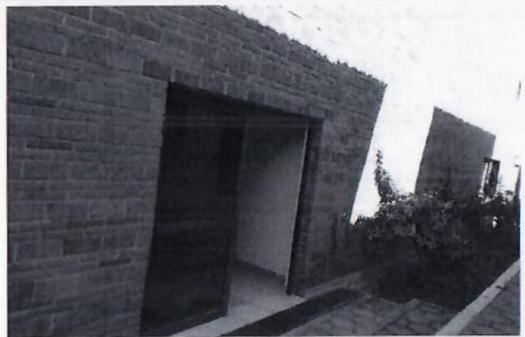
F45: Mantenimiento de puerta de aluminio posterior izquierda.

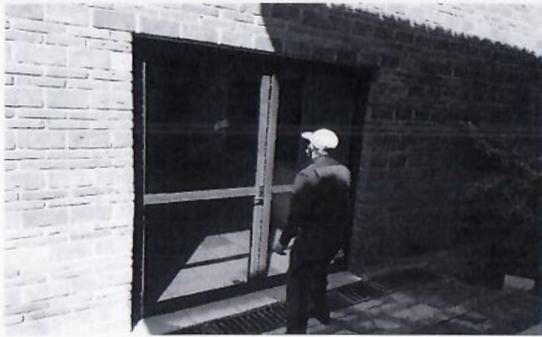
F46: Mantenimiento de puerta de aluminio posterior izquierda.

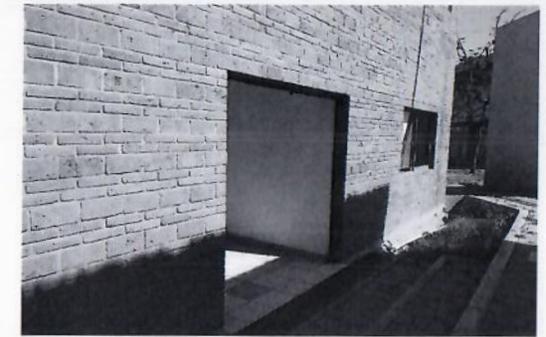
F47: Mantenimiento de puerta de aluminio posterior izquierda.

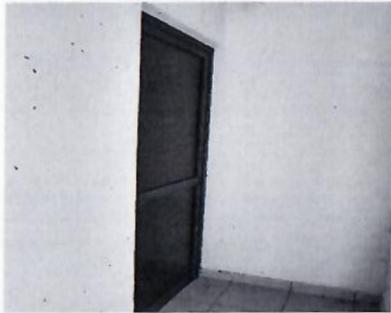
F48: Suministro, Fabricación y colocación de puerta de aluminio en modulo de baño

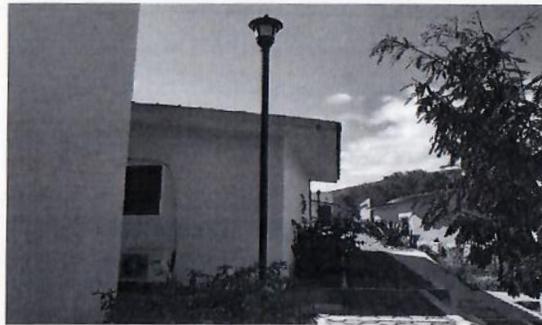
F49: Suministro, colocación y conexión de foco, incluye mantenimiento a poste y remplazo de pantallas

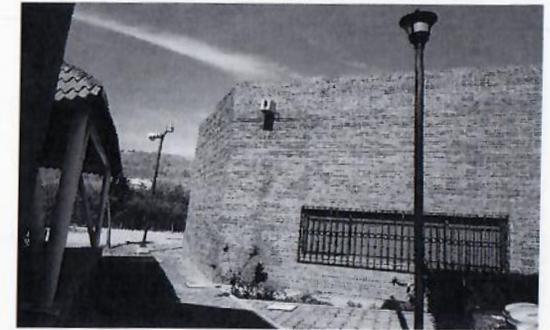
F50 Suministro, colocación y conexión de foco, incluye mantenimiento a poste y remplazo de pantallas

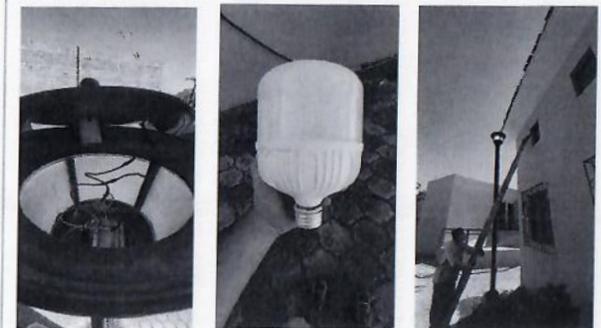
F53: Suministro, colocación y conexión de foco, incluye mantenimiento a poste y remplazo de pantallas
