UNIVERSIDAD AUTÓNOMA DEL ESTADO DE MORELOS
Cuernavaca, Morelos 23 de mayo de 2019
R/202/2019

REPORTES DESCRIPTIVO DEL INFORME DE AVANCE MENSUAL

REPORTE FOTOGRAFICO DEL INFORME DE AVANCE MENSUAL

Nombre de la obra: **Mantenimiento de espacios académicos de Centro de Investigación en Ingeniería y Ciencias Aplicadas**

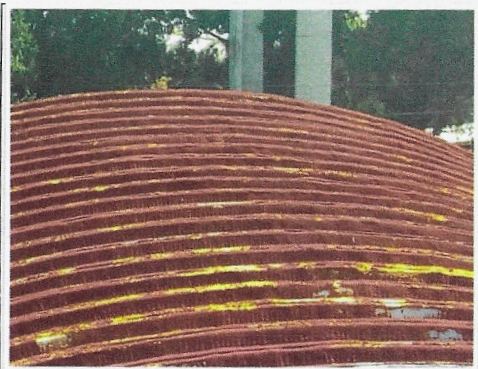
F3: Techo Edificio 49

1. Impermeabilización edificio 49 (F1,F3, F4, F6 y F7).
2. Impermeabilización edificio 60 (F2 y F5).

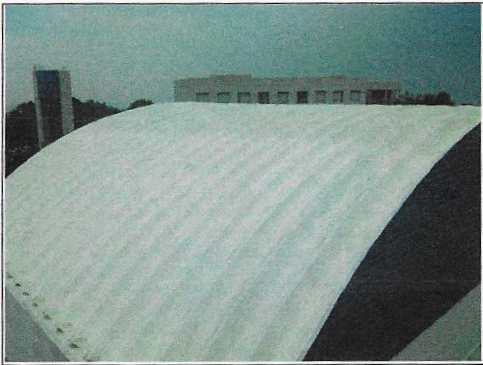
F6: Techo Edificio 49, impermeabilización con pintura elastometrica en arco techo

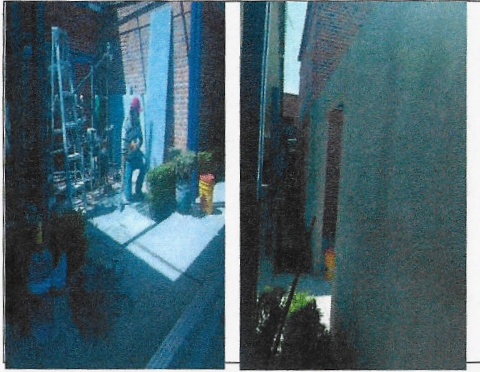
F6: Interior de aula (laboratorio), iniciando muro de Durock.

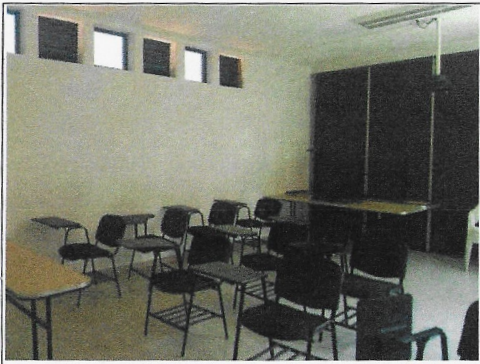
F8: Pintura vinilica (salones)

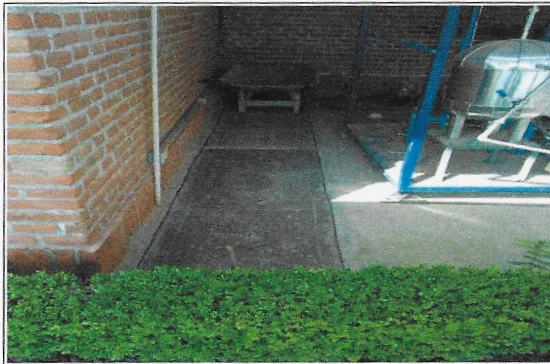
F9: Firme de concreto pulido y rayado terminado

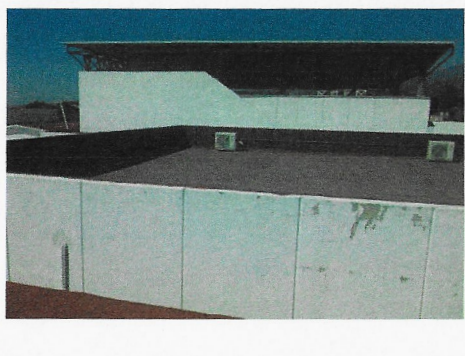
F3: Edificio 60 (exterior)

1. Mantenimiento de pintura general de edificios 49 y 60 (interior y exterior) (F1, F2 y F3).
2. Mantenimiento y remodelación de sanitarios (F4, F6,F7,F8, F9, F10, F12, F13 y F14).
3. Mantenimiento techo-plafón (F5, F11).

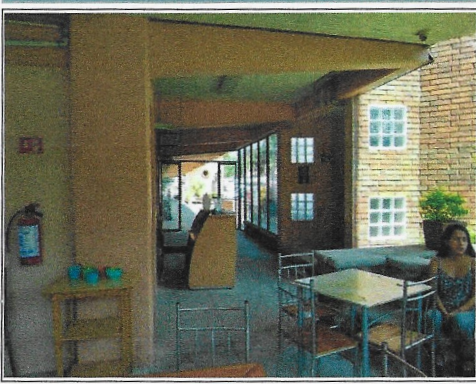
F3: Entrada del inmueble

Comentarios de los trabajos realizados:
Trabajos pendientes a realizarse:
1. Mantenimiento de pintura del edificio (interior y exterior). (F1)
2. Mantenimiento al edificio para complementar al sistema de tierras. (F2)
3. Adecuación de entradas del inmueble. (F3)
4. Iluminación exterior del edificio. (F4)
5. Mantenimiento a equipos de refrigeración y aires acondicionados. (F5)
6. Cambio de piso de laboratorio (F7 y F8)
6. Remodelación de sanitarios. (F6, F9, F10, F11, F12, F13 y F14)

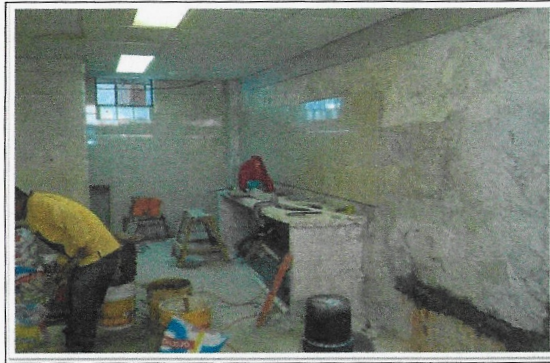
F10: Sanitarios: Cotocación azulejo

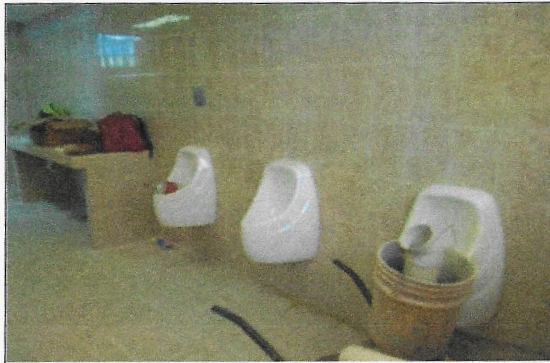
F13: Sanitarios: mingitorios ecológicos, Barra para obalines y obalines nuevos

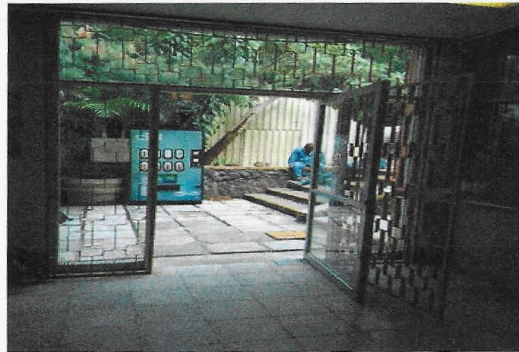
F2: lateral (interior)

1. Mantenimiento correctivo a 1 puerta de acceso del Centro de Investigaciones Biológicas estructura en mal estado (F1 y F2)
2. Mantenimiento correctivo a puertas de laboratorios y puertas de baños en mal estado del edificio 14 del CIB (F3, F4, F5, F6, F7 y F8)

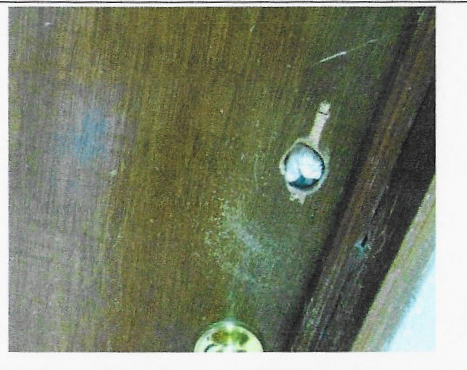
F3: Puertas

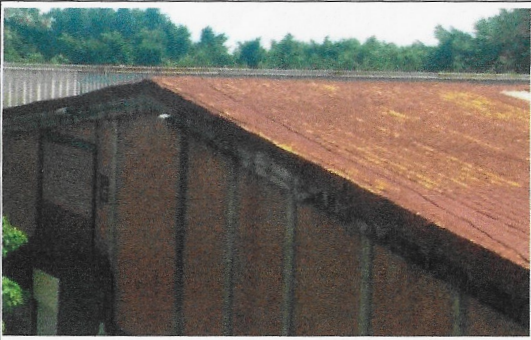
F1: Fachada principal LOU

1. Impermeabilizado de 1,310 m2 en techo de lamina LOU (F1,F2 y F5).
2. Impermeabilizado de 1,200 m2 en techo de lamina de Tamulba (F3 ,F4, F6, F7,F8, F9, F10, y F11).

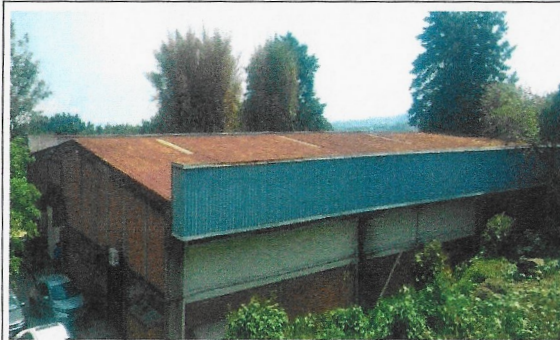
F2: lateral LOU

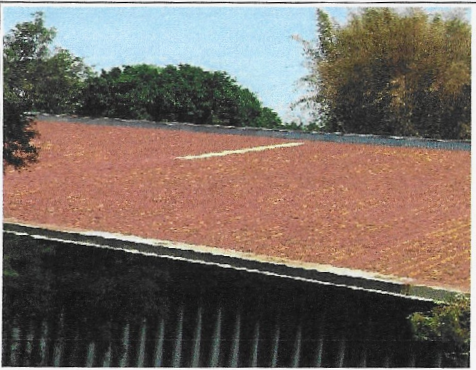
F3: Techo TAMULBA

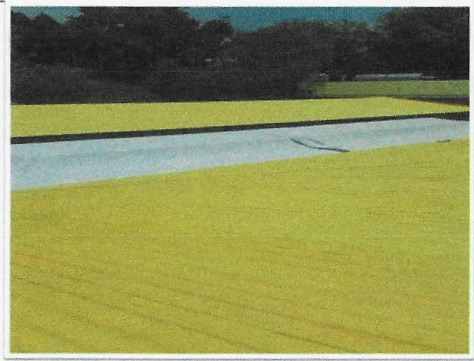
F9: Techo TAMULBA: rAplicación de mediante esreado de espuma de poliuretano sobre cubierta metálica previa a recibir acabado final

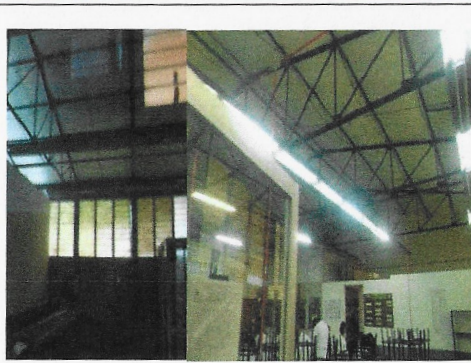
F3: TAMULBA-FCQel

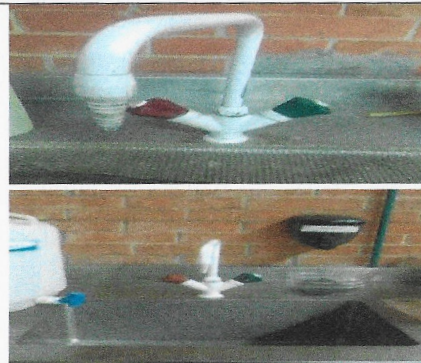
F4: FCQel-LOU

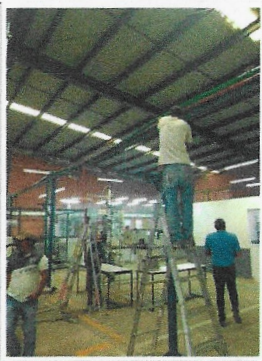
F12: LOU: Trabajos de aplicación de pintura de esmalte en tuberías interiores de instalaciones en diámetros varios.

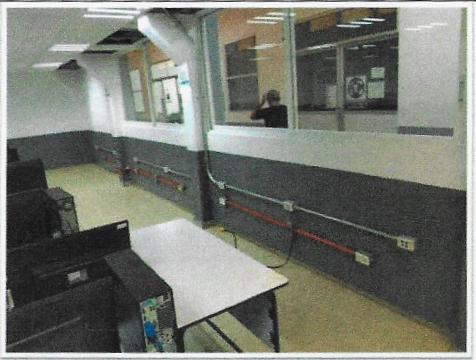
F17: TAMULBA-FCQel: trabajos de aplicación de pintura de esmalte en parte baja de muros así como en tuberías de instalaciones con diámetros variados.

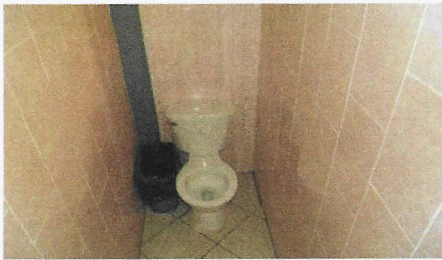
F1: Escusados

1. Baños del edificio 28 y 29 que se requieren reemplazar excusados por escusados ahorradores de agua (F1 y F2).
2. Baños del edificio 28 y 29 que requieren reemplazar mingitorios de carga de agua por mingitorios secos (ecológicos) (F3).
3. Cambiar las lámpara obsoletas por lámpara ahorradoras de energía de aulas de los edificios 28, 29 y 19 de posgrado (F4, F6, F7).
4. Cambio de cableado eléctrico (F5).

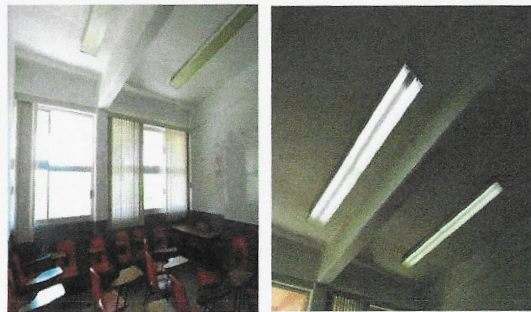
F4: Aulas

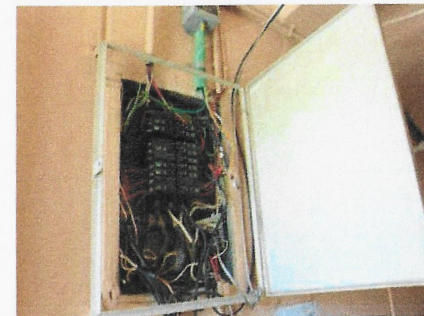
F5: Cableado Eléctrico

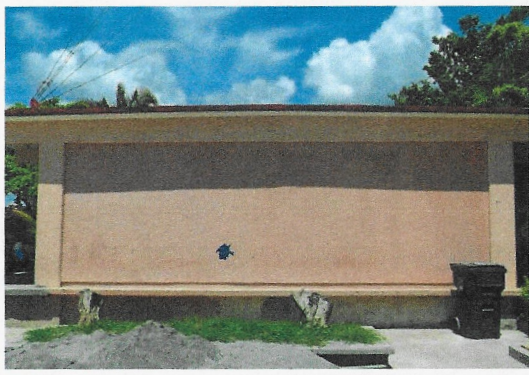
F1: Exterior de aula

- 1.- Suministro y aplicación de pintura vinílica, esmalte o impermeabilizante a muros en el interior y exterior de las aulas. (F1 y F2).
- 2.- Suministro y aplicación de pintura vinílica a herreras como puertas y ventanas. (F3 y F4).
- 3.- Suministro y aplicación de pintura vinílica al plafón y techos de las aulas. (F5,F6,F7,F8,F9 y F10).

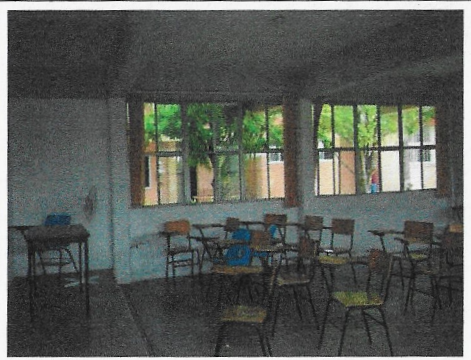
F3: Interior, ventanas aula

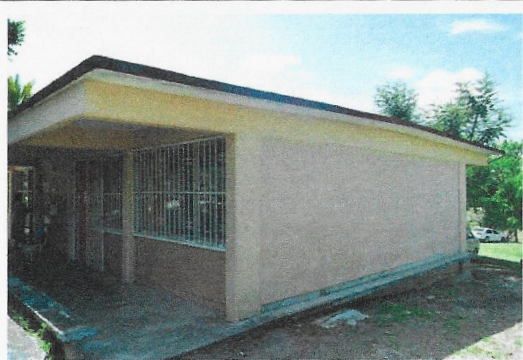
F4: Herreras

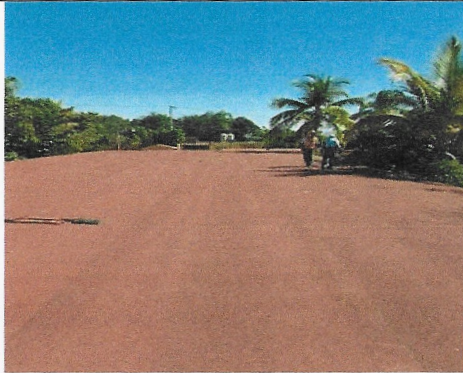
F6: Techo

3.- Suministro y aplicación de pintura vinílica al plafón y techos de las aulas. (F5, F6, F7, F8, F9 y F10).

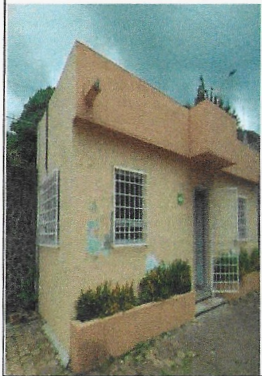
F1: Edificio de Dirección

1. Impermeabilización del Edificio de dirección (F1)
2. Impermeabilización del Edificio principal (F2) y (F3)
3. Impermeabilización del Centro de cómputo (F4) y (F5)

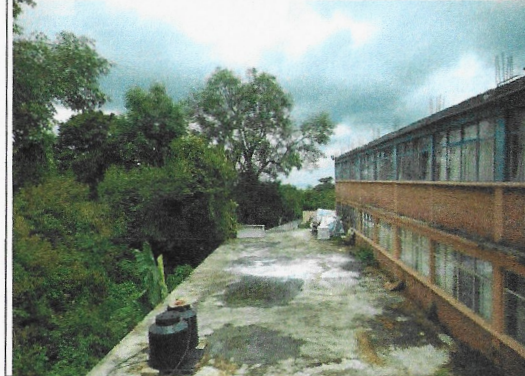
F2: Edificio Principal

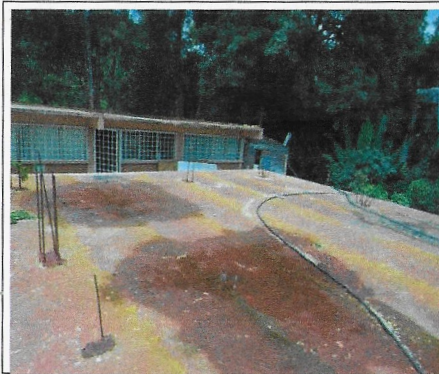
F3: Edificio Principal

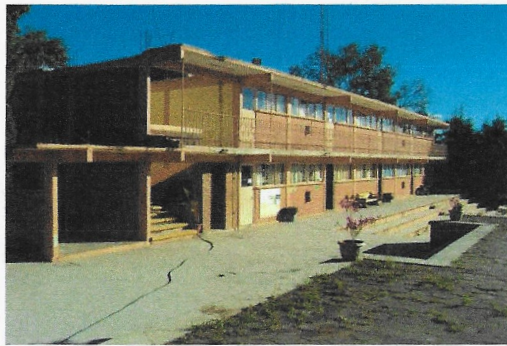
F1: Edificio Principal

1. Impermeabilización del Edificio principal (F1)
2. Impermeabilización del Edificio principal (interiores) (F2 y F3)

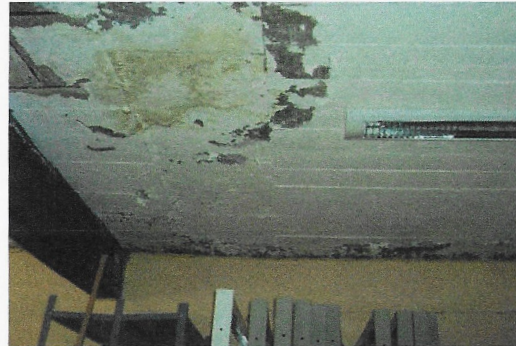
F2: Interiores

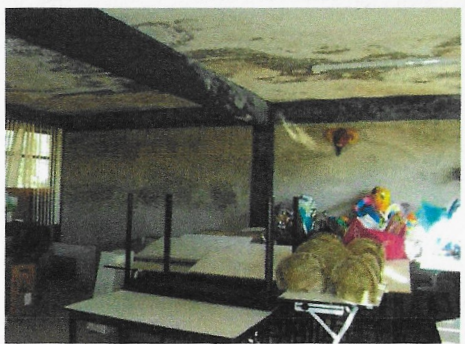
F3: Interiores

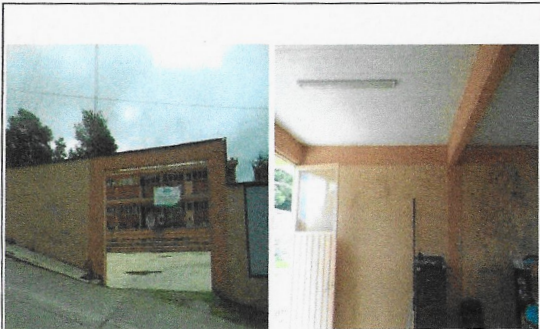
F1: Edificio Principal

1. Pintado de edificio principal, aplicación de pintura acrílica en: muros, columnas, traves y plafones (F1)
2. Pintado de edificio de dirección, aplicación de pintura acrílica en: muros, columnas, traves y plafones (F2, F6, F7 y F8)
3. Cambio de 12 muebles sanitarios por ecológicos; cambio de 1 mijitorio colectivo por 6 minjitorios individuales y cambio de 4 lavabos con llaves (F3)
4. Pintado de edificio de cómputo, aplicación de pintura acrílica, en muros, columnas, traves y plafones (F4)
5. Colocación de piso de pasillo de planta alta

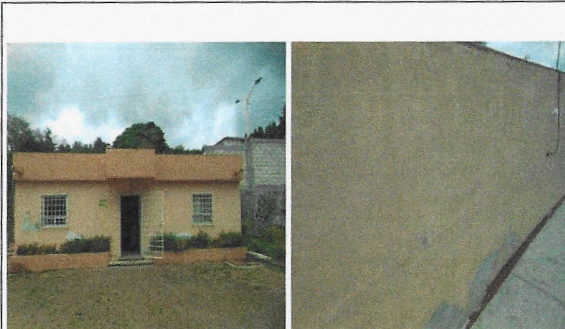
F2: Edificio Dirección

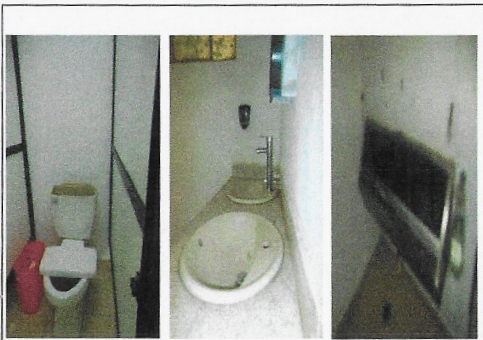
F3: Sanitarios

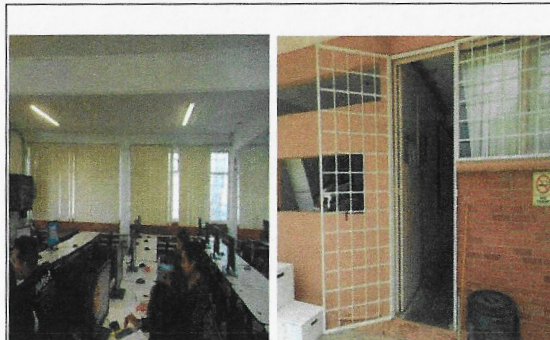
F4: Centro de Cómputo

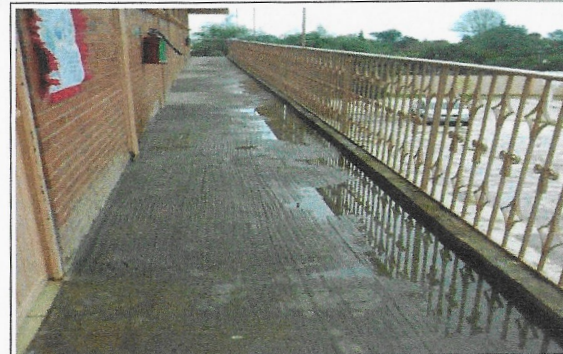
F5: Pasillo planta alta

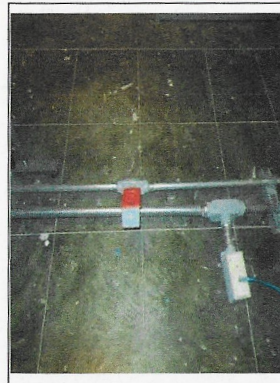
F2: Centro de Cómputo

1. Colocación de piso en la biblioteca (F1)
2. Colocación de piso en el centro de cómputo (F2)
3. Colocación de piso para 4 aulas (F3, F6, F7)
4. Colocación de piso para el salón de usos múltiples, pasillo planta alta y escaleras (F4 Y F5).

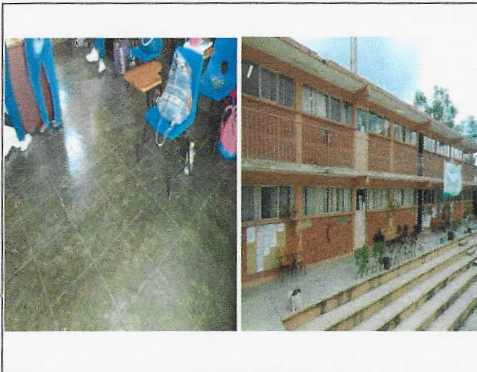
F3: Aulas

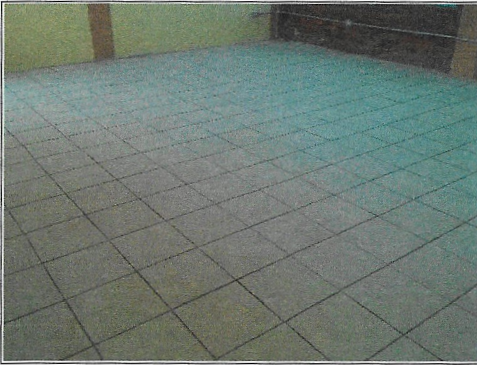
F6: Aulas: loseta de piso colocado en aulas didácticas

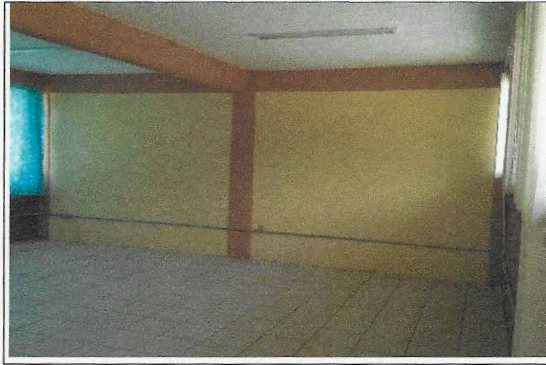
F7: Aula pintada y loseta de piso colocado

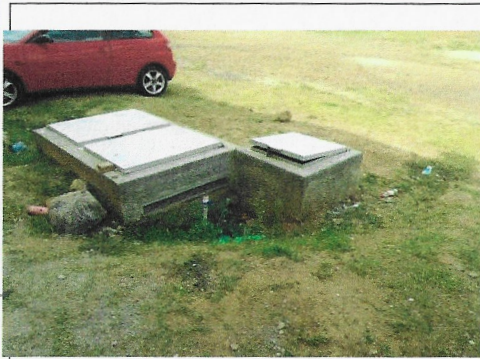
F3: Sistema hidráulico

1.- Adecuación del sistema hidráulico que incluye una cisterna y la adquisición de 2 tinacos para la distribución del suministro de agua. (F1, F2, F3, F4 Y F5)

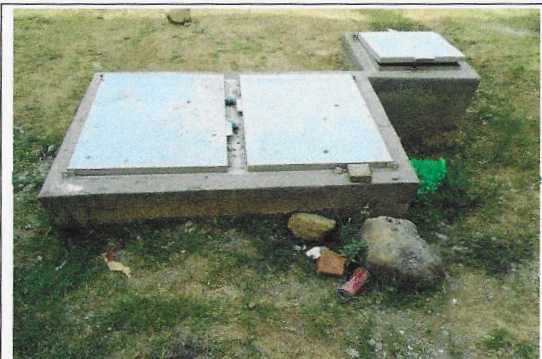
F4: Sistema hidráulico

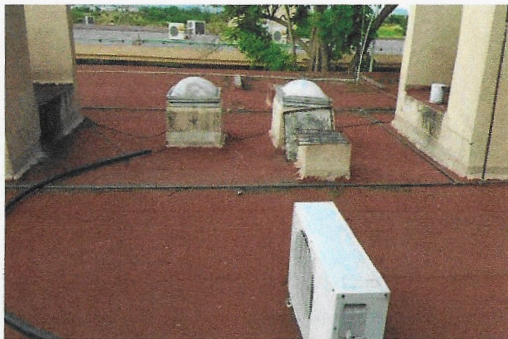
F1: Laboratorio E-5

- Trabajos pendientes a realizarse:
1. Mantenimiento de impermeabilizante de concreto con remoción de carpeta existente y aplicación de carpeta elastomerico neoflex 7100, de los edificios E-5, E6 y E7, incluye 4 laboratorios, 3 salones, 1 aula audiovisual y 10 cubículos de investigación. (F1 y F2).
 2. Reparación de piso firme de concreto e instalación de piso ceramico de uso rudo para 3 laboratorios: 2 laboratorios en edificio E-5 y 1 laboratorio en edificio E-6. (F3 y F4).
 3. Mantenimiento correctivo a 2 modulos de baños con cambio de 4 muebles sanitarios con descarga ecológica, cambio de 2 muebles migitorios por migitorios secos ecológicos, cambio de 4 sistemas de regaderas, cambio de 4 muebles de lavamanos con llaves ahorradoras tipo pusoch, cambio de 156 m2 de loseta, cambio de 8 puertas de aluminio por puertas abatibles de 2x1.60m. (F5).
