UNIVERSIDAD AUTÓNOMA DEL ESTADO DE MORELOS

Mes reportado
Agosto_2019
FECHA DE CORTE: 31/08/2019

REPORTE DESCRIPTIVO DEL INFORME DE AVANCE MENSUAL

Mantenimiento de espacios académicos de Centro de Investigación en Ingeniería y Ciencias Aplicadas

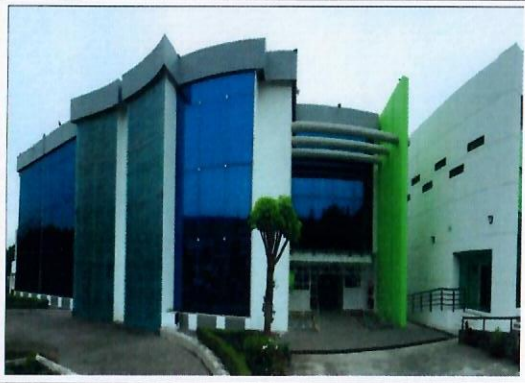
F1: Fachada principal edif. 49

1. Impermeabilización edificio 49 (F1,F3, F4, F6 y F7).
2. Impermeabilización edificio 60 (F2, F5, F8 y F9).

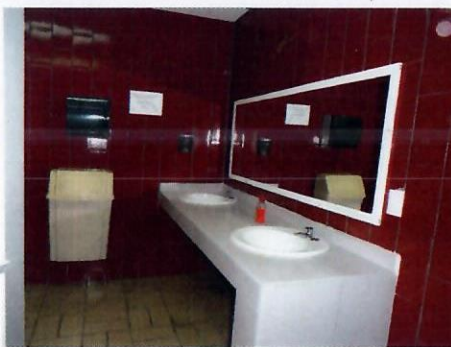
1. Cambio de tableros eléctricos (F1)
2. Reacomodo general de conductores eléctricos y balanceo de cargas (F2)
3. Reubicación y mantenimiento de aires acondicionados del edificio (F3 y F12)
4. Mantenimiento y remodelación de sanitarios (F4, F6, F7, F8, F9, F10 y F11)
5. Sustitución de lámparas fluorescentes por tecnología led (F5)

F4: Sanitarios

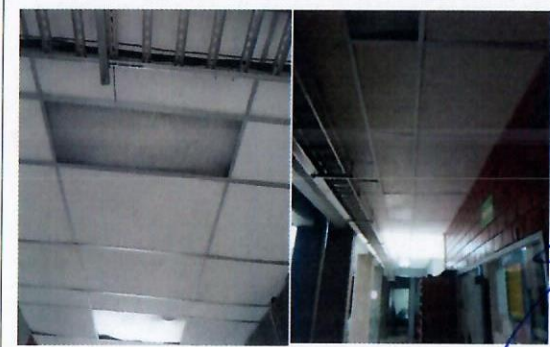
F5: Lámparas

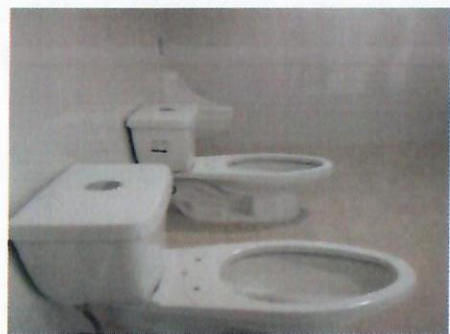
F8: Sanitarios: suministro y colocación de piso, azulejo, sanitarios, mingitorio ecológico (baño hombres)

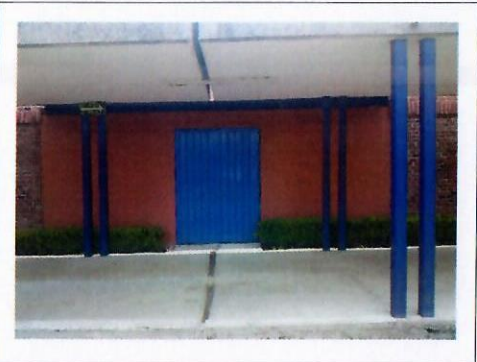
F12: Pintura vinilica en muro de durock nuevo

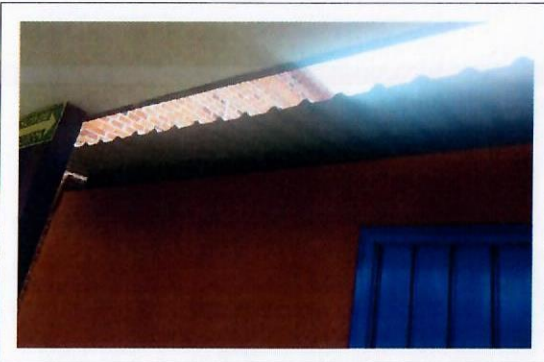
F13: Techumbre de lámina galvanizada prepintada a fuego

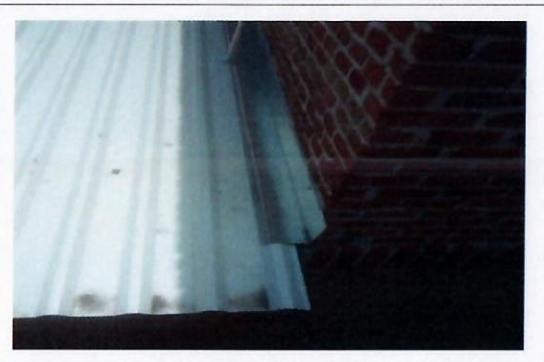
F16:) Moldura de lámina para evitar se trasmite el agua de lluvia

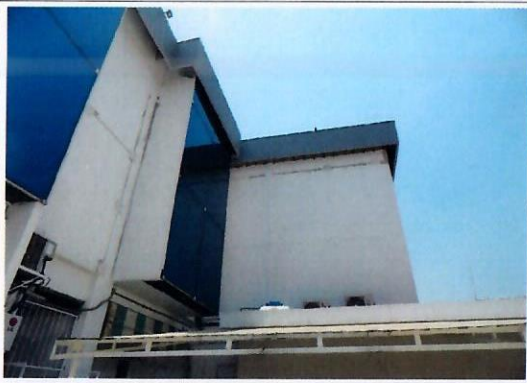
F1: Edificio 49 (exterior)

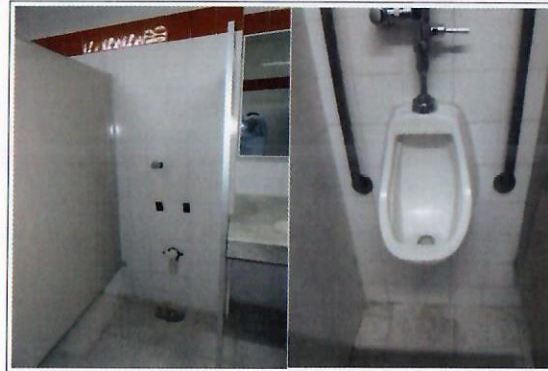
F4: Sanitarios

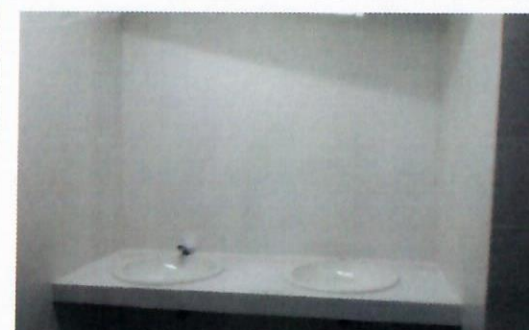
F17: Sanitarios: Obalines barra y azulejo nuevos (mujeres)

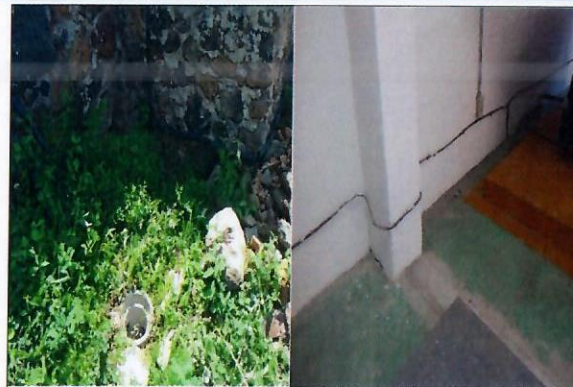
F2: Sistema de tierras físicas

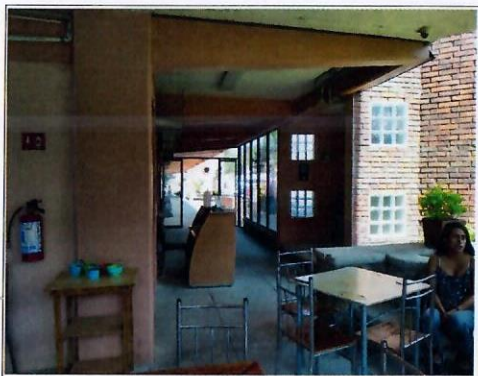
F3: Entrada del inmueble

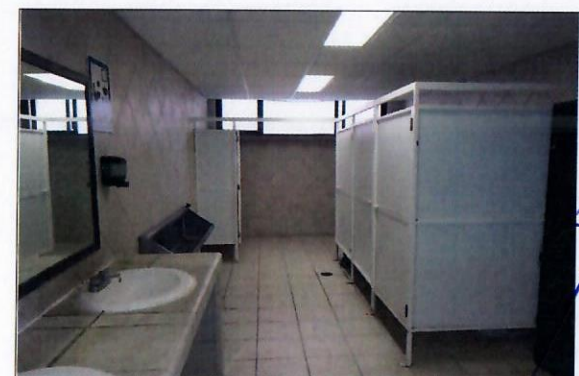
F6: Sanitarios

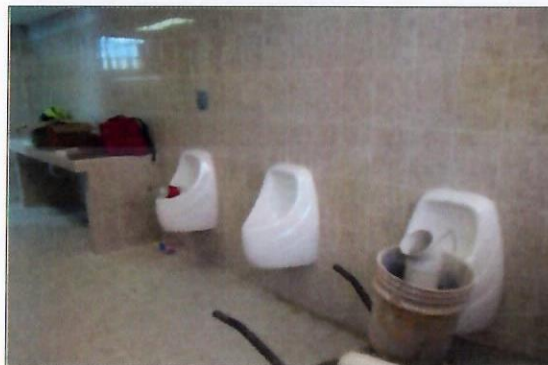
F13: Sanitarios: mingitorios ecológicos, barra para obalines y obalines nuevos

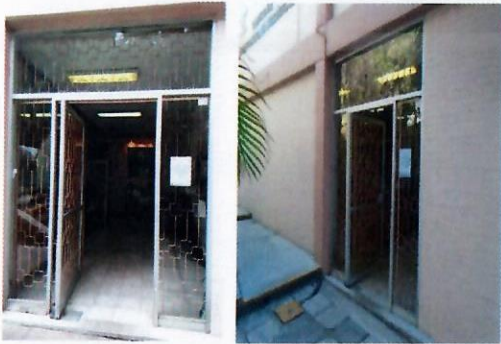
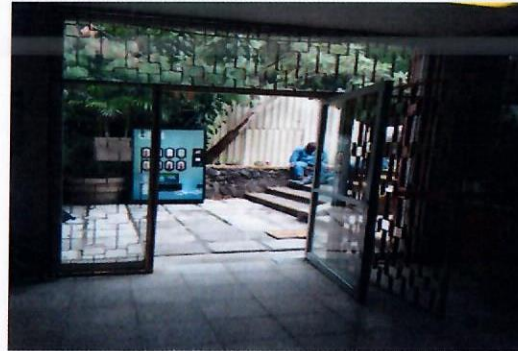
F1: Puerta de acceso (exterior)

F2: lateral (interior)

1. Mantenimiento correctivo a 1 puerta de acceso del Centro de Investigaciones Biológicas estructura en mal estado (F1 y F2)
2. Mantenimiento correctivo a puertas de laboratorios y puertas de baños en mal estado del edificio 14 del CIB (F3,F4, F5, F6, F7, F8, F9, F10 y F11)

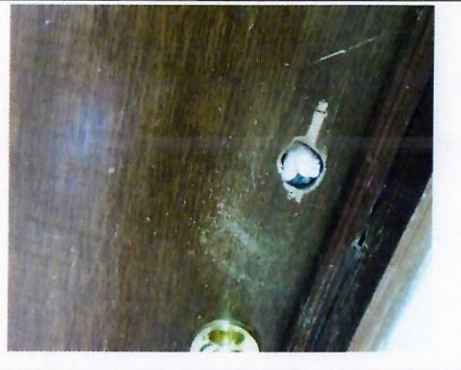
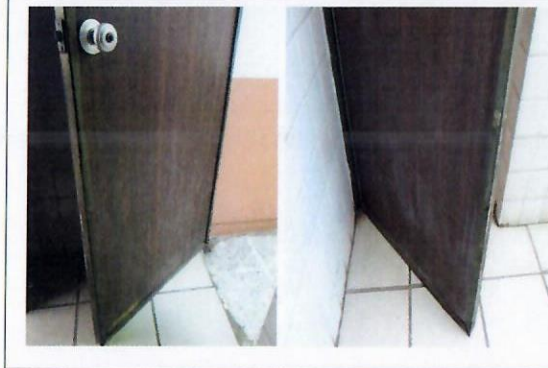
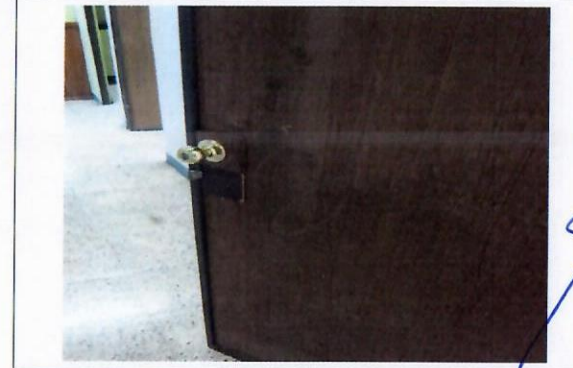
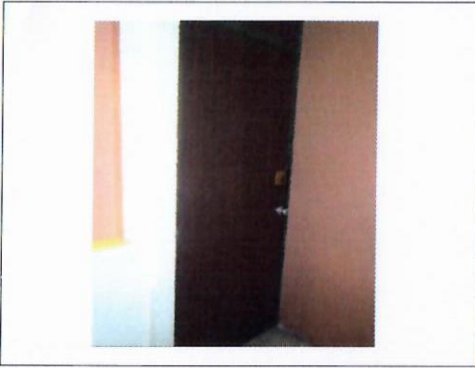
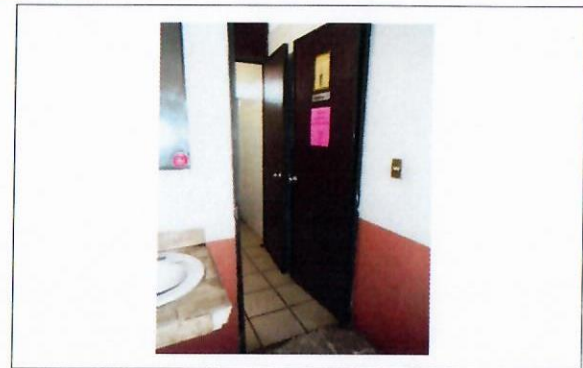
F3: Puertas

F4: Puertas

F5: Puertas

F6: Puertas

F7: Puertas

F8: Puertas

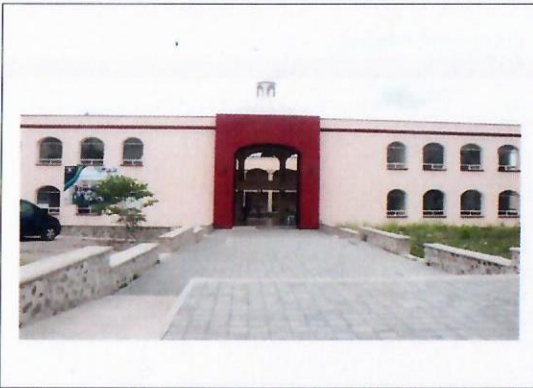
F1: Fachada principal

F2: Techo del edificio

1.- Impermeabilización del edificio (F1,F2, F3, F4, F5, F6, F7, F8, F9, F10, F11, F12, F13, F14, F15, F16, F17, F18, F19, F20, F21, F22, F23, F24, F25, F26, F27, F28, F29 y F30).

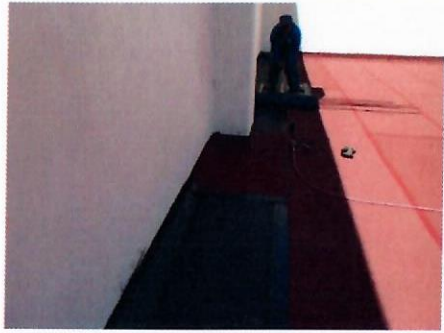
F14: Techo del edificio: suministro y colocación de impermeabilizante prefabricado

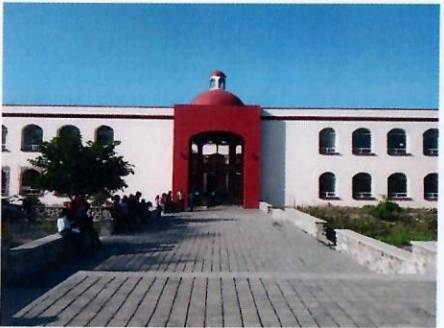
F20: Fachada principal

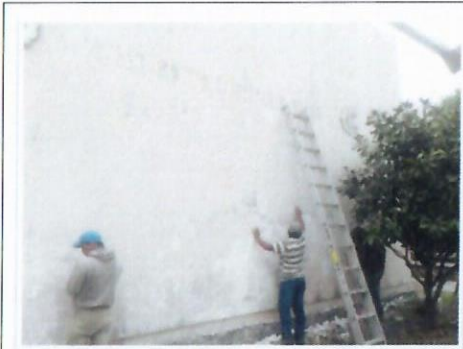
F6: TAMULBA: Limpieza de capas de pintura en mal estado sobre muros de fachada principal.

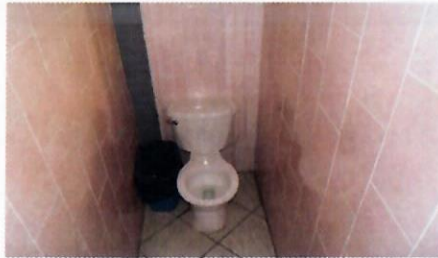
F1: Escusados

1. Baños del edificio 28 y 29 que se requieren replazar escusados por escusados ahorradores de agua (F1, F2, F8 y F9).
2. Baños del edificio 28 y 29 que requieren replazar mingitorios de carga de agua por mingitorios secos (ecológicos) (F3).
3. Cambiar las lámpara obsoletas por lámpara ahorradoras de energía de aulas de los edificios 28, 29 y 19 de posgrado (F4, F6, F7 y F10).
4. Cambio de cableado eléctrico (F5).

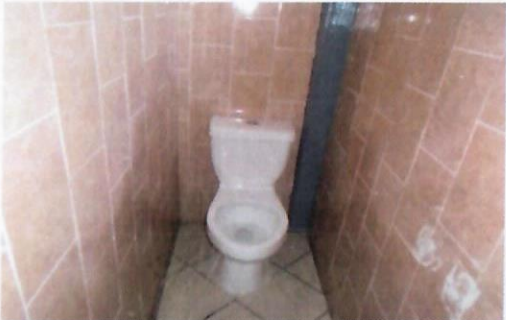
F9: Cambio de esouzados

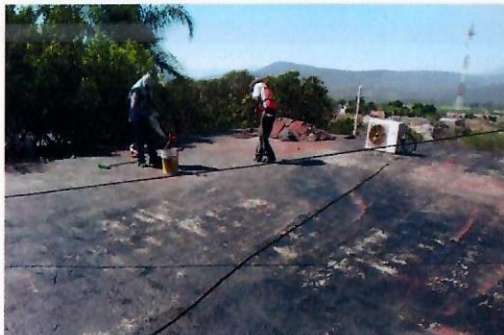
F9: Techo: trabajos de retiro de impermeabilizante prefabricado en edificio 3A.

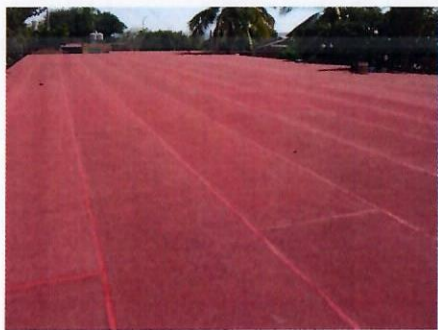
F20: Vista de los trabajos de suministro y colocación de impermeabilizante prefabricado en edificio 4

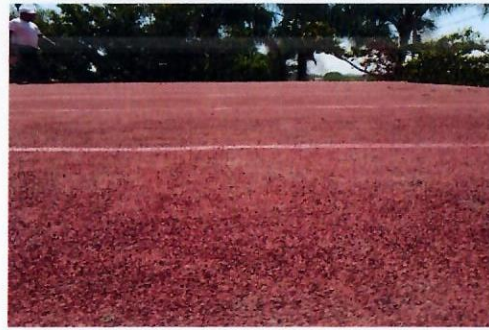
F21: Vista de los trabajos de suministro y colocación de impermeabilizante prefabricado en edificio 3-A

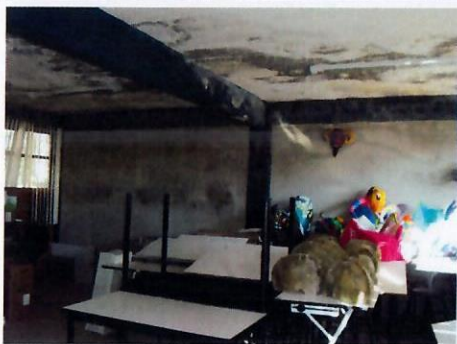
F3: Interiores

1. Impermeabilización del Edificio principal (F1)
2. Impermeabilización del Edificio principal (interiores) (F2 y F3)

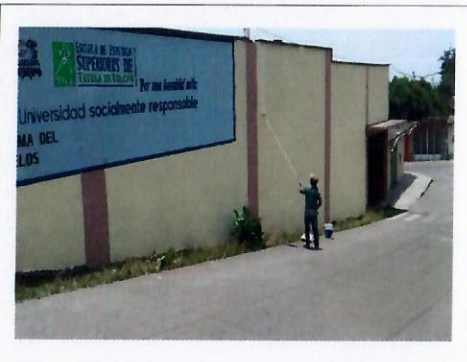
F9: Fachada principal de la sede, se aplica pintura.

1. Pintado de edificio principal, aplicación de pintura acrílica en: muros, columnas, traves y plafones (F1, F9, F10, F14 y F15).
2. Pintado de edificio de dirección, aplicación de pintura acrílica en: muros, columnas, traves y plafones (F2, F6, F7, F8, F9 y F10).
3. Cambio de 12 muebles sanitarios por ecológicos; cambio de 1 minjitorio colectivo por 6 minjitorios individuales y cambio de 4 lavabos con llaves (F3, F11, F12, F13).
4. Pintado de edificio de cómputo, aplicación de pintura acrílica, en muros, columnas, traves y plafones (F4).
5. Colocación de piso de pasillo de planta alta (F5).

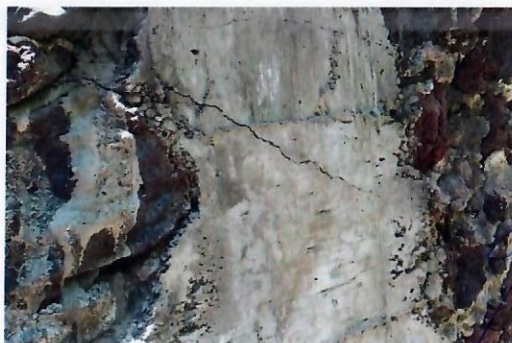
F4: Columna de concreto de muro de contención fisurado

- Colocación de barda perimetral (F1, F2, F3, F4, F5, F6, F7, F8, F9, F10 y F11).

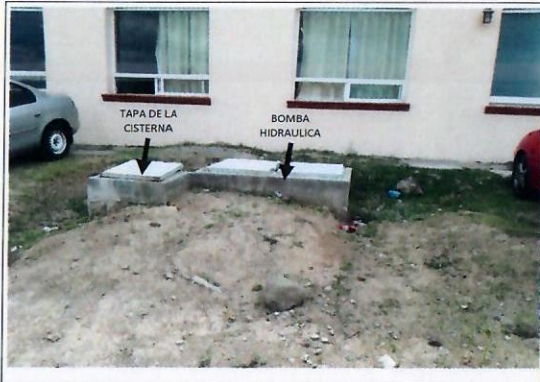
F1: Sistema hidráulico

1.- Adecuación del sistema hidráulico que incluye una cisterna y la adquisición de 2 tinacos para la distribución del suministro de agua. (F1, F2, F3, F4, F5, F6, F7, F8, F9, F10, F11, F12 y F13)

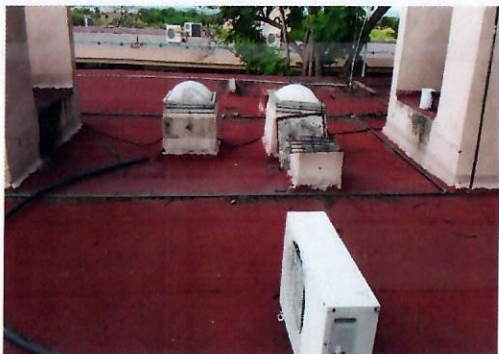
F1: Laboratorio E-5

1. Mantenimiento de impermeabilizante de concreto con remoción de carpeta existente y aplicación de carpeta elastomérico neoflex 7100, de los edificios E-5, E6 y E7, incluye 4 laboratorios, 3 salones, 1 aula audiovisual y 10 cubículos de investigación. (F1 y F2).
2. Reparación de piso firme de concreto e instalación de piso cerámico de uso rudo para 3 laboratorios: 2 laboratorios en edificio E-5 y 1 laboratorio en edificio E-6. (F3 y F4).
3. Mantenimiento correctivo a 2 módulos de baños con cambio de 4 muebles sanitarios con descarga ecológica, cambio de 2 muebles migitorios por migitorios secos ecológicos, cambio de 4 sistemas de regaderas, cambio de 4 muebles de lavamanos con llaves ahorradoras tipo pusch, cambio de 156 m2 de loseta, cambio de 8 puertas de aluminio por puertas abatibles de 2x1.60m. (F5).
- 4.- Rehabilitación de pintura en acceso principal.

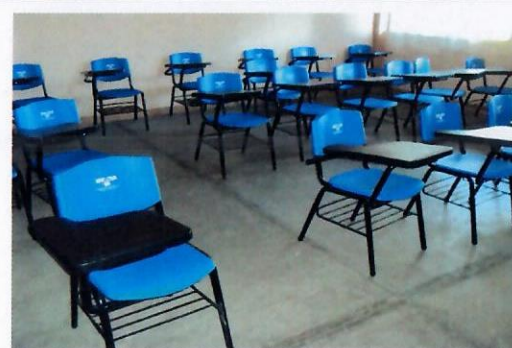
F4: Interior Laboratorio E-6 para colocación de loseta en el piso

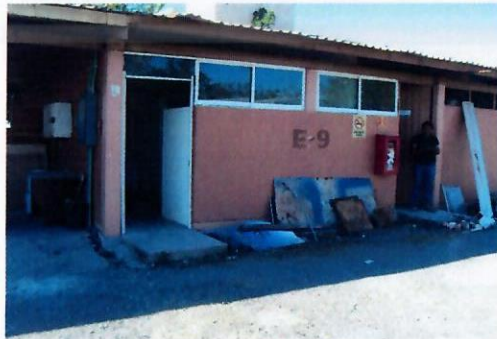
F1: Sanitarios

- Mantenimiento de impermeabilizante de concreto con remoción de carpeta existente y aplicación de carpeta elastomero neoflex 7100, de los edificios E-5, E6 y E7, incluye 4 laboratorios, 3 salones, 1 aula audiovisual y 10 cubículos de investigación.
- Reparación de piso firme de concreto e instalación de piso cerámico de uso rudo para 3 laboratorios: 2 laboratorios en edificio E-5 y 1 laboratorio en edificio E-6.
- Mantenimiento correctivo a 2 módulos de baños con cambio de 4 muebles sanitarios con descarga ecológica, cambio de 2 muebles migitorios por migitorios secos ecológicos, cambio de 4 sistemas de regaderas, cambio de 4 muebles de lavamanos con llaves ahorradoras tipo pusck, cambio de 156 m2 de loseta, cambio de 8 puertas de aluminio por puertas abatibles de 2x1.60m. (F1, F2, F3, F4 y F5).
- Rehabilitación de pintura en acceso principal.
