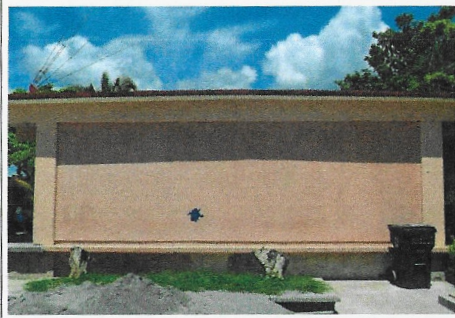
F1: Exterior de aula

- 1.- Suministro y aplicación de pintura vinílica, esmalte o impermeabilizante a muros en el interior y exterior de las aulas. (F1 y F2).
- 2.- Suministro y aplicación de pintura vinílica a herreras como puertas y ventanas. (F3 y F4).
- 3.- Suministro y aplicación de pintura vinílica al plafón y techos de las aulas. (F5).

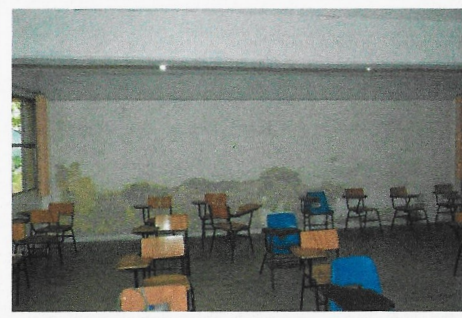
F2: Interior de aula

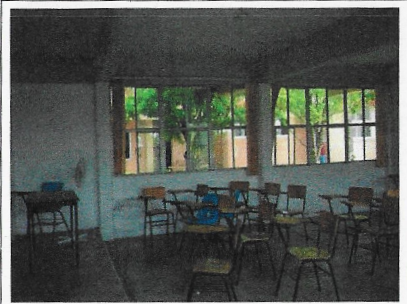
F3: Interior, ventanas aula

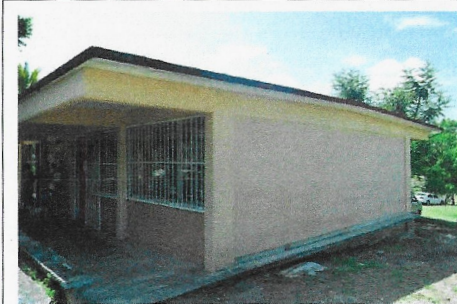
F4: Herreras

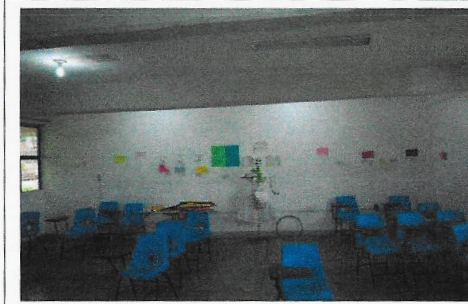
F5: Interior de aula

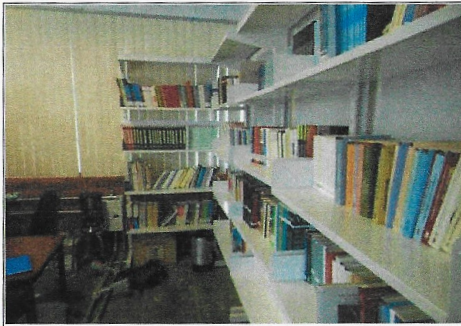
F1: Biblioteca

1. Colocación de piso en la biblioteca (F1)
2. Colocación de piso en el centro de cómputo (F2)
3. Colocación de piso para 4 aulas (F3)
4. Colocación de piso para el salón de usos múltiples, pasillo planta alta y escaleras (F4 Y F5).

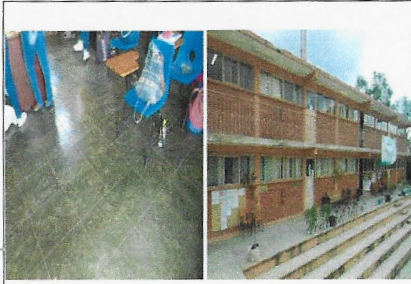
F3: Aulas

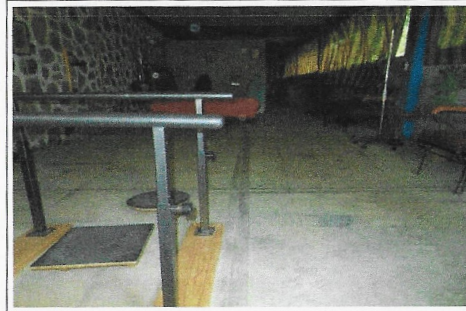
F4: Salón de Usos Múltiples

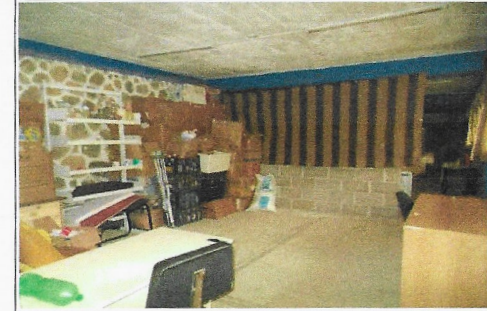
F5: Salón de Usos Múltiples

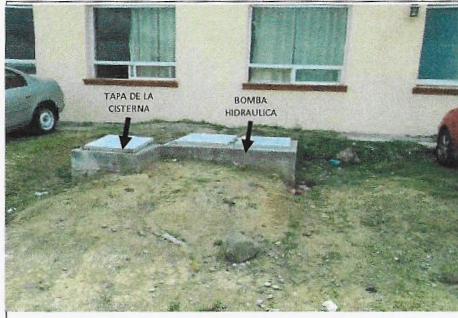
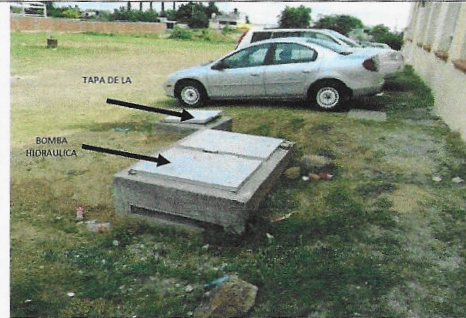
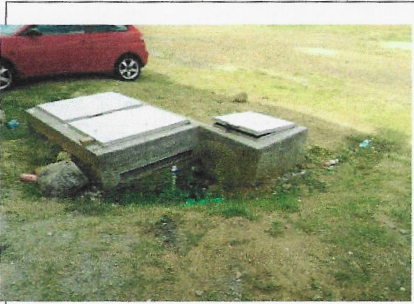
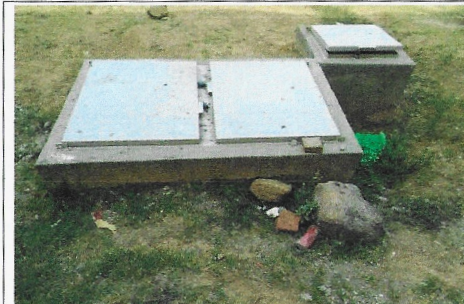
F1: Sistema hidráulico

F2: Sistema hidráulico

F3: Sistema hidráulico

F4: Sistema hidráulico

1.- Adecuación del sistema hidráulico que incluye una cisterna y la adquisición de 2 tinacos para la distribución del suministro de agua. (F1, F2, F3, F4 Y F5)

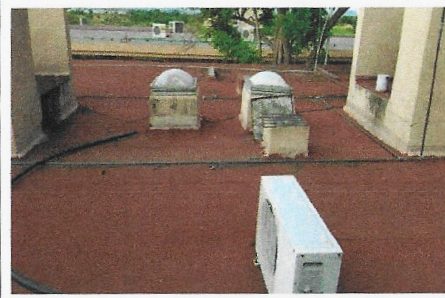
F1: Laboratorio E-5

- Trabajos pendientes a realizarse:
1. Mantenimiento de impermeabilizante de concreto con remoción de carpeta existente y aplicación de carpeta elastomérico neoflex 7100, de los edificios E-5, E6 y E7, incluye 4 laboratorios, 3 salones, 1 aula audiovisual y 10 cubículos de investigación. (F1 y F2).
 2. Reparación de piso firme de concreto e instalación de piso cerámico de uso rudo para 3 laboratorios; 2 laboratorios en edificio E-5 y 1 laboratorio en edificio E-6. (F3 y F4).
 3. Mantenimiento correctivo a 2 módulos de baños con cambio de 4 muebles sanitarios con descarga ecológica, cambio de 2 muebles miglorios por miglorios secos ecológicos, cambio de 4 sistemas de regaderas, cambio de 4 muebles de lavamanos con llaves ahorradoras tipo pusckh, cambio de 156 m² de loseta, cambio de 8 puertas de aluminio por puertas abatibles de 2x1.60m. (F5).

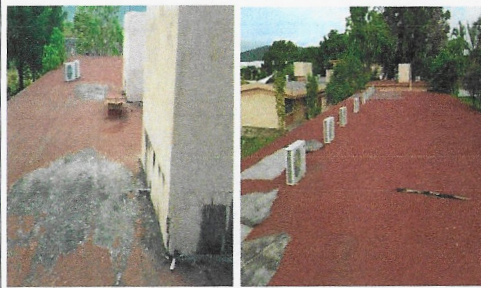
F2: Laboratorio E-6 y E-7

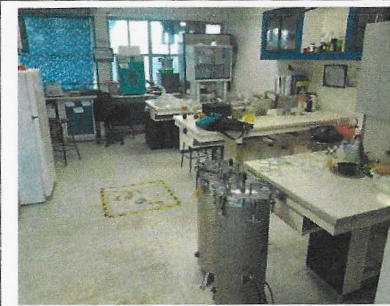
F3: Interior laboratorio E-5

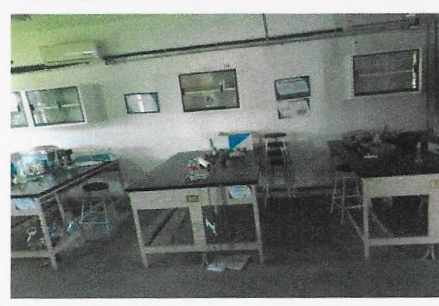
F4: Interior Laboratorio E-6

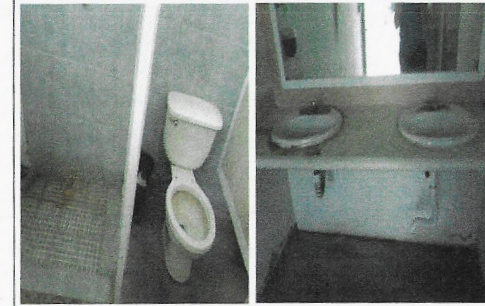
F5: Sanitarios
