FONDO DE APORTACIONES MÚLTIPLES

FECHA DE CORTE: 28/02/2019

REPORTE FOTOGRÁFICO DEL INFORME DE AVANCE MENSUAL

Nombre de la obra: **Mantenimiento de espacios académicos de Centro de Investigación en Ingeniería y Ciencias Aplicadas**

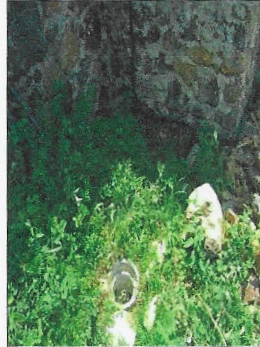
F2: Sistema de tierras físicas

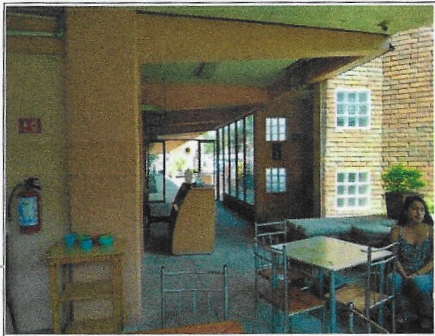
F3: Entrada del inmueble

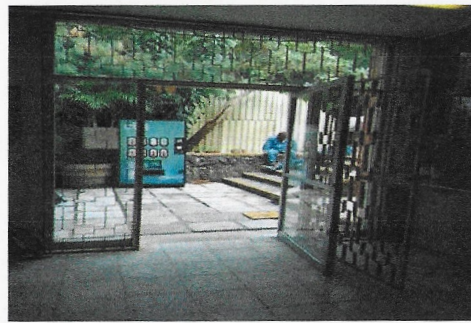
F2: lateral (interior)

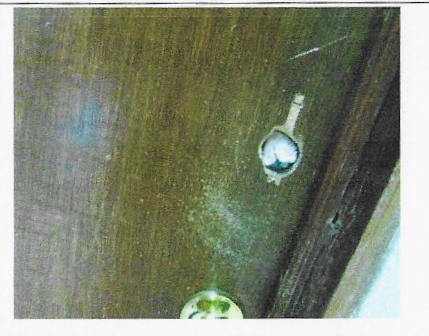
F3: Puertas

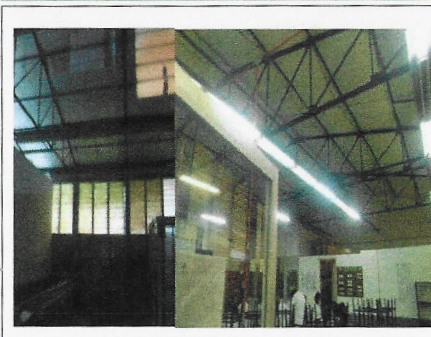
F3: TAMULBA-FCQeI

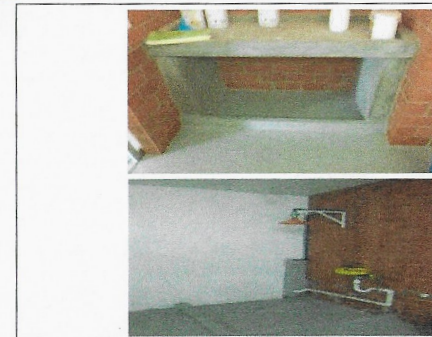
F5: FCQeI-LOU

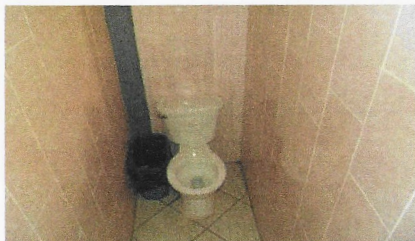
F1: Escusados

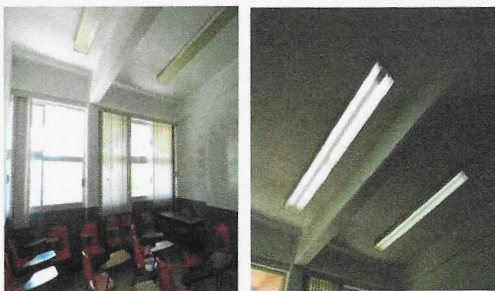
F4: Aulas

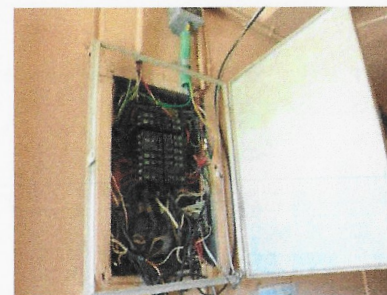
F5: Cableado Eléctrico

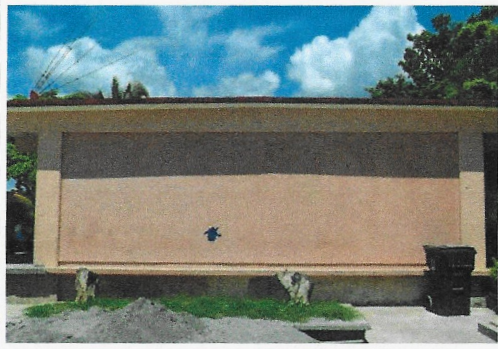
F1: Exterior de aula

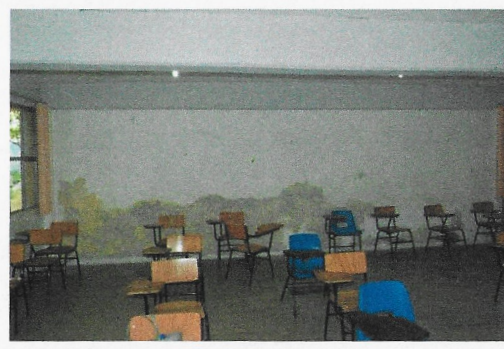
F2: Interior de aula

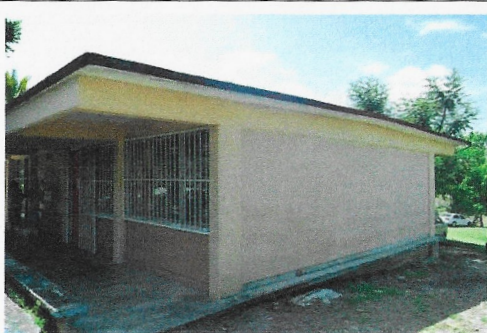
F4: Herrerías

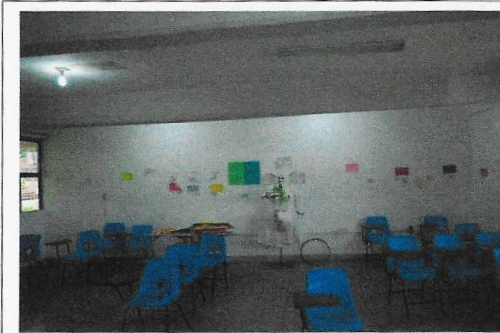
F5: Interior de aula

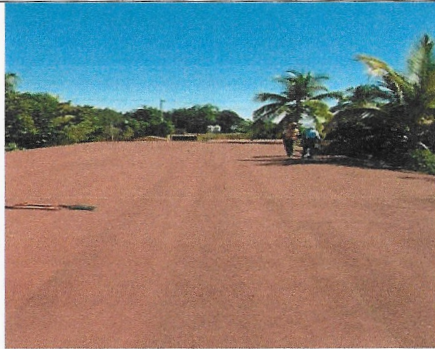
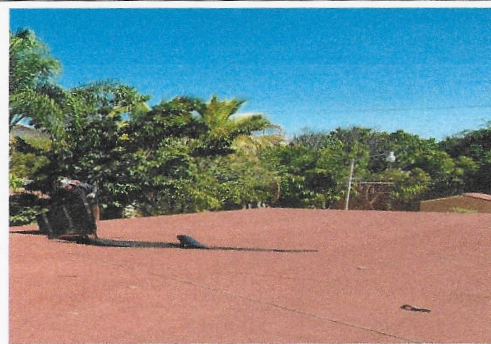
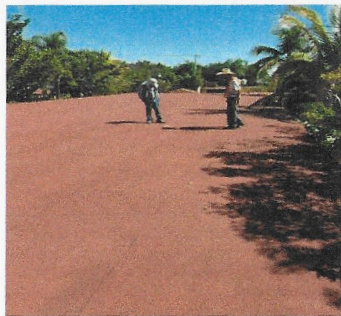
F5: Techo

3.- Suministro y aplicación de pintura vinílica al plafón y techos de las aulas. (F5).

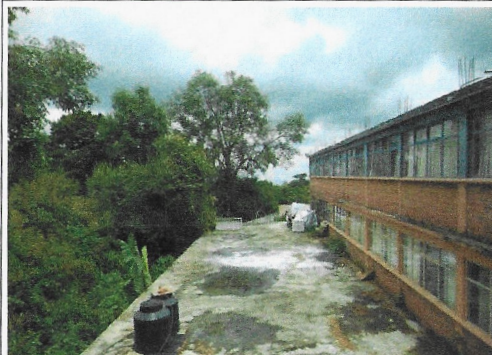
F2: Edificio Principal
