- Informes FAM 2015 y 2016 correspondiente al mes de junio de 2019, mismos que se envían de manera impresa con su respectiva firma.
- Informes FAM 2018 (mantenimientos y adecuaciones de espacios) correspondientes al mes de junio de 2019 debidamente firmados y en formato PDF. En respuesta al oficio No. 511-3/2019-0966, la fecha para la conclusión de las obras conforme a Convenio Modificatorio celebrado con el Instituto Estatal de Infraestructura Educativa del Estado de Morelos (INEIEM) es al 30 de septiembre de 2019.
- Informes FAM 2019 correspondiente al mes de junio de 2019 debidamente firmados y en formato PDF. Conforme a oficio No. 511-3/2019-0966, se adjunta copia de oficio No. CGPyA/469/2019.

REPORTE FOTOGRÁFICO DEL INFORME DE AVANCE MENSUAL

Mantenimiento de espacios académicos de Centro de Investigación en Ingeniería y Ciencias Aplicadas

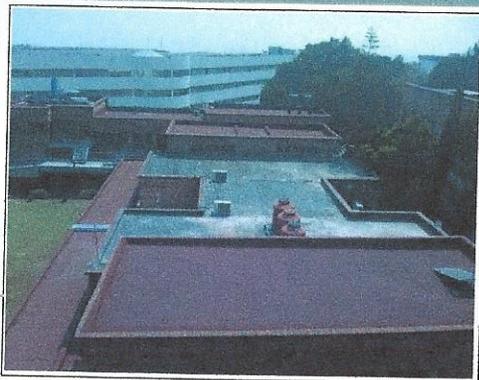
1. Fachada principal (limpieza Limpieza de tabique aparente con lija y cepillo de alambre (F1 y F6).
2. Impermeabilización de azoteas: retiro de impermeabilizante anterior (F2)
3. Impermeabilización de azoteas: Superficie preparada para recibir Impermeabilizante (F3, F4, F5, F7 y F8)

F3: Superficie preparada para recibir impermeabilizante.

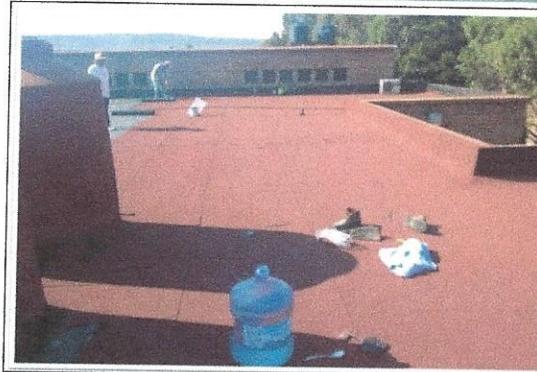
F4: Aplicación de impermeabilizante, en proceso.

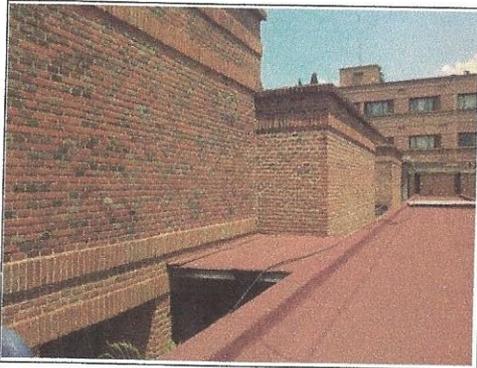
F6: Fachada principal limpia y barnizada

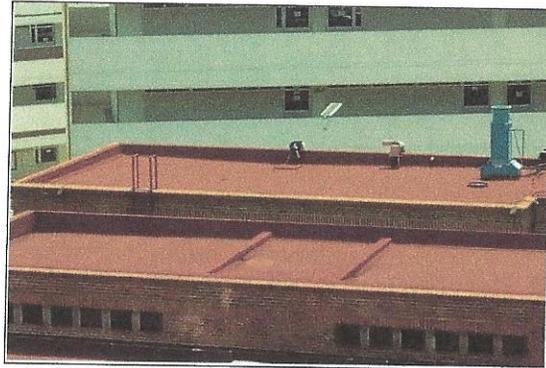
F7: Impermeabilizante terminado

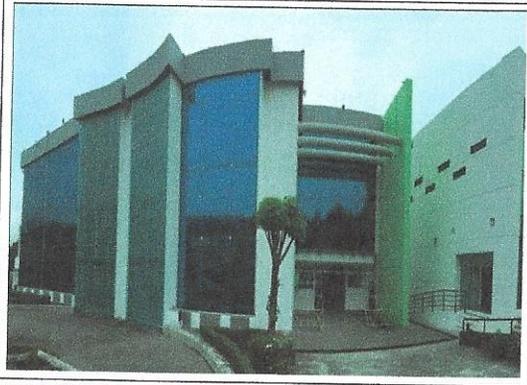
F1: Fachada principal edif. 40

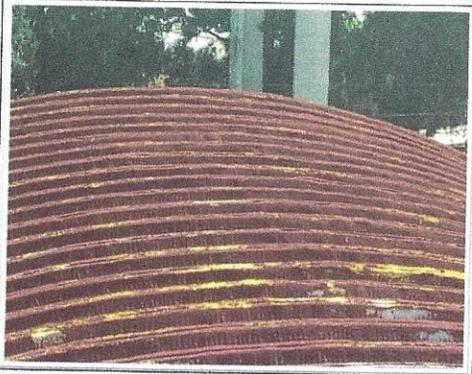
F3: Techo Edificio 49

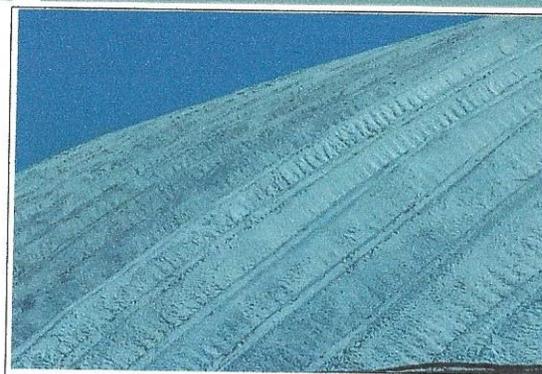
F4: Techo Edificio 49 en proceso con primer aplicado (impermeabilización).

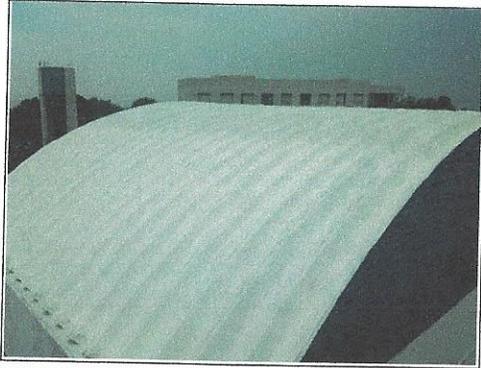
F6: Techo Edificio 49, impermeabilización con pintura elastometrica en arco techo

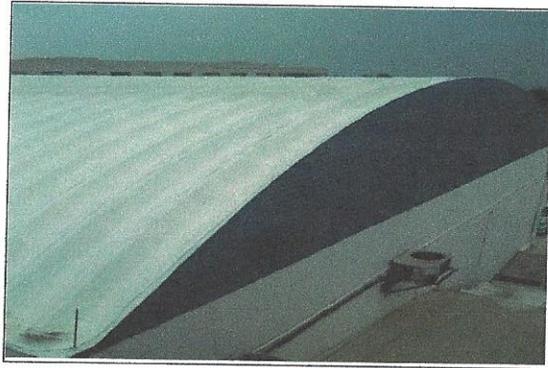
F7: Techo Edificio 49, impermeabilización con pintura elastometrica en arco techo

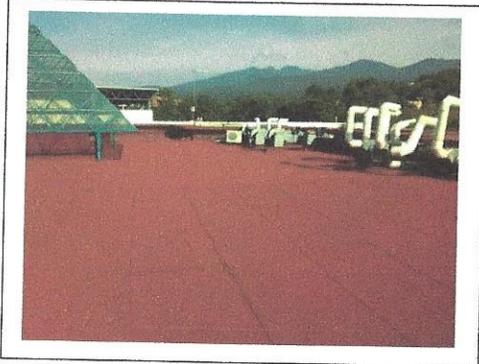
F8: Impermeabilización de techumbre

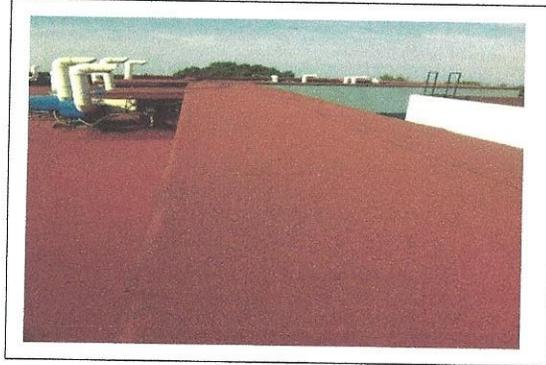
F9: Impermeabilización de pretiles

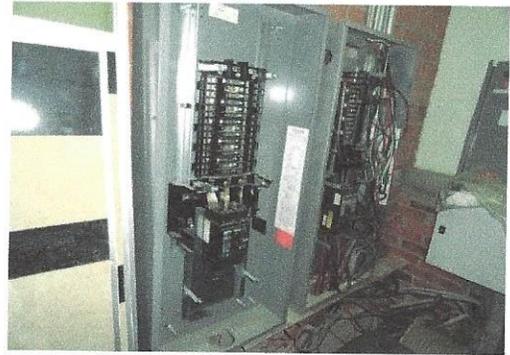
F1: Tableros eléctricos actuales

1. Cambio de tableros eléctricos (F1)
2. Reacomodo general de conductores eléctricos y balanceo de cargas (F2)
3. Reubicación y mantenimiento de aires acondicionados del edificio (F3 y F12)
4. Mantenimiento y remodelación de sanitarios (F4, F6, F7, F8, F9, F10 y F11)
5. Sustitución de lámparas fluorescentes por tecnología led (F5)

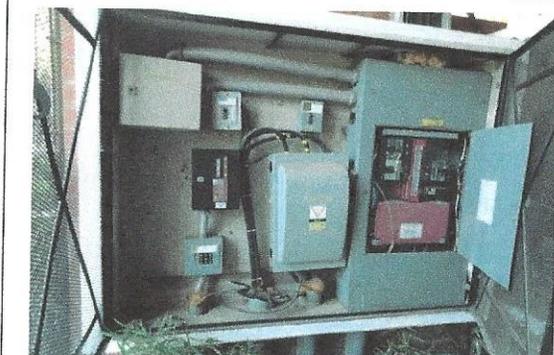
F2: Conductores eléctricos

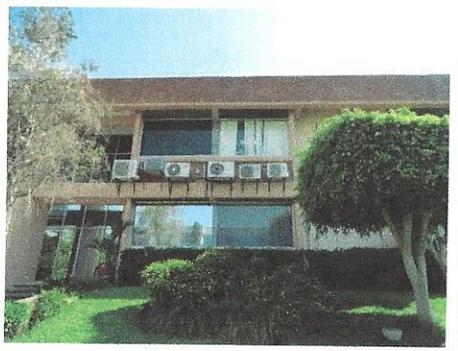
F3: Aires acondicionados

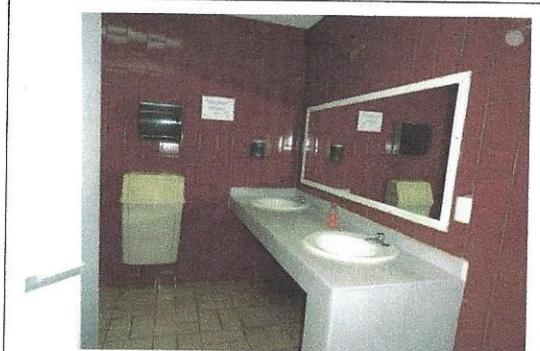
F4: Sanitarios

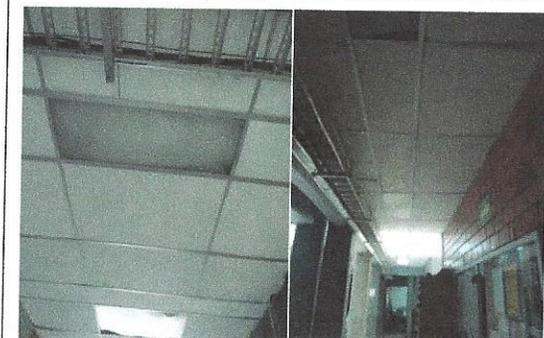
F5: Lámparas

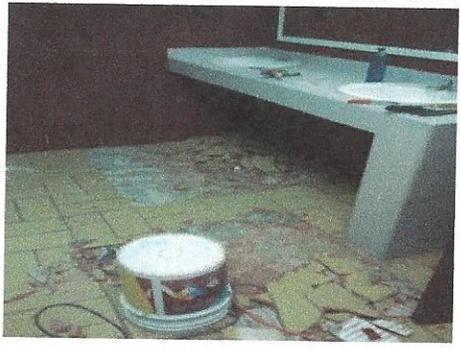
F6: Sanitarios: demolición de piso

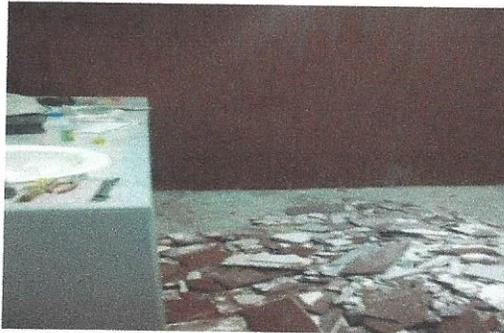
F7: Sanitarios: demolición de azulejo

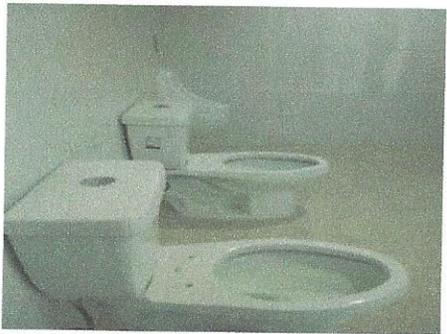
F8: Sanitarios: suministro y colocación de piso, azulejo, sanitarios, mingitorio ecológico (baño hombres)

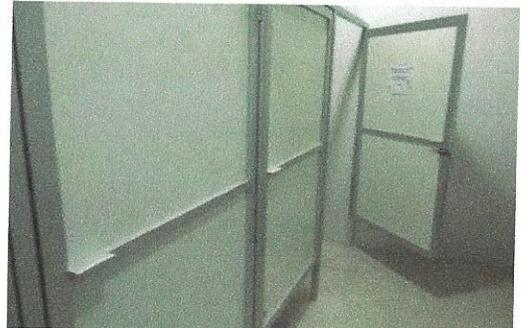
F9: Sanitarios: colocación de mamparas existentes (baño hombres)

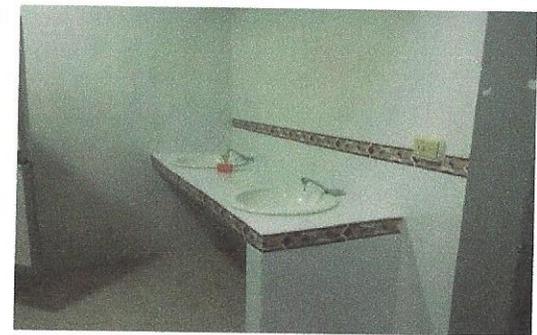
F10: Sanitarios: suministro y colocación de piso, azulejo, obalinas con llaves aconormadoras (Baño de hombres)

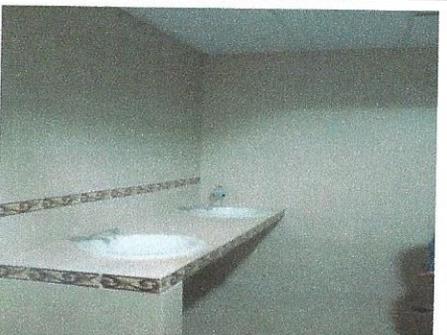
F11: Sanitarios: suministro y colocación de piso, azulejo, sanitarios, mingitorio ecológico (baño hombres)

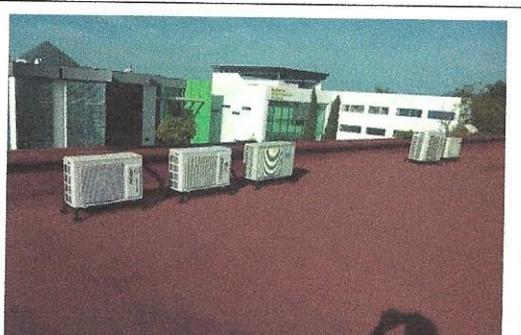
F12: cambio de lugar y mantenimiento de los aires

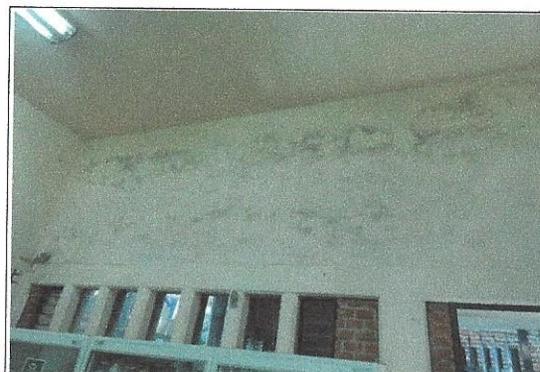
F4: Laboratorios de Investigación

1. Mantenimiento a planta de emergencia (F1).
2. Normalización de las instalaciones eléctrica (F2) y (F14).
3. Instalación de sistema de tierras para las nuevas instalaciones (F3).
4. Mantenimiento y aplicación de pintura en laboratorios de investigación (F4 y F9).
5. Pavimentación y fabricación de muro con puerta de acceso para adecuación de espacio para laboratorio e instalación de servicios de luz y agua (F5) (F6) (F7), (F8), (F10), (F11), (F12), (F13), (F15) y (F16).

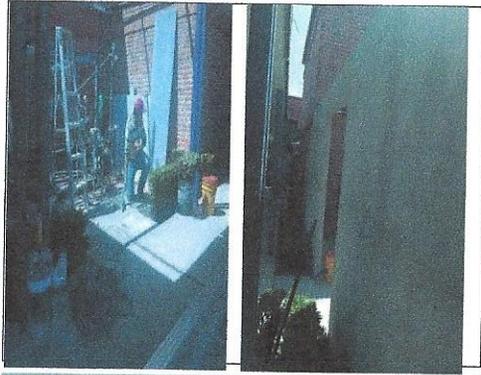
F6: Interior de aula (laboratorio), Iniciando muro de Durock

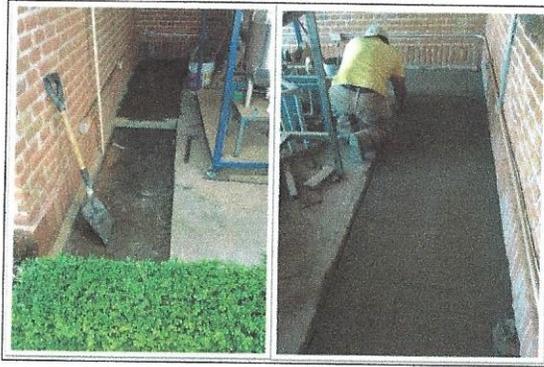
F7: Interior de aula (laboratorio) quitar adocreto, para colocar concreto acabado pulido y rayado (foto izquierda). Acabado al concreto ya terminado (foto derecha).

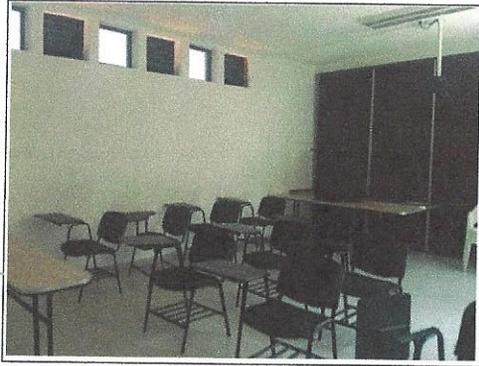
F9: Pintura vinílica (salones)

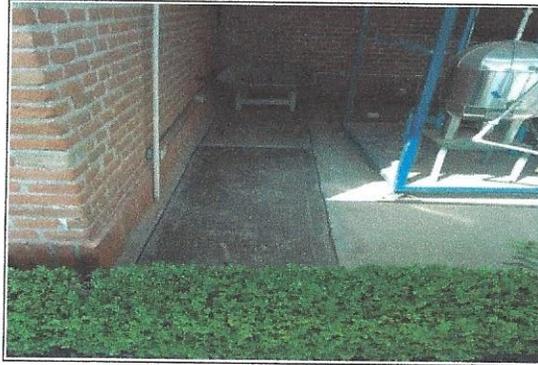
F10: Firme de concreto pulido y rayado terminado.

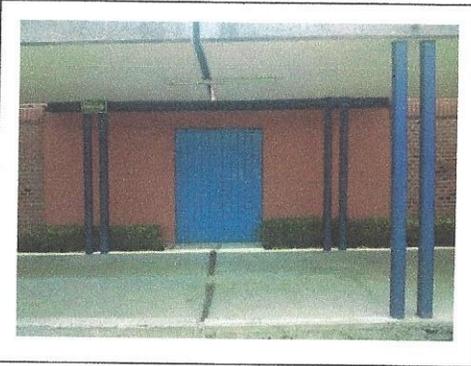
F12: Pintura vinílica en muro de durlock nuevo

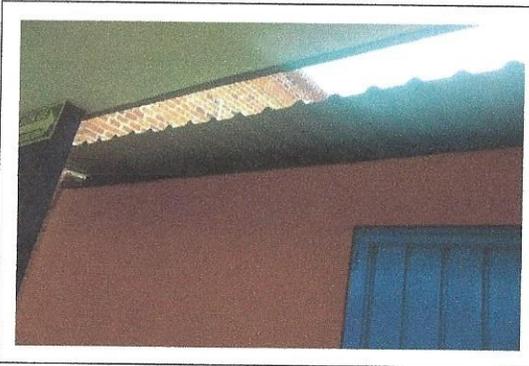
F13: Techumbre de lámina galvanizada repintada a fuego

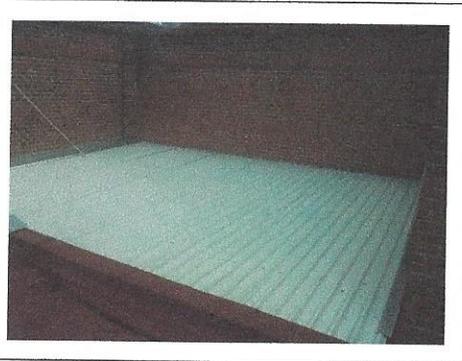
F15: Techumbre de lámina repintada para el nuevo laboratorio

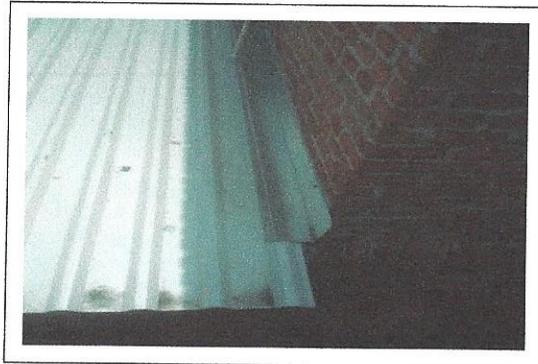
F16: J Moldura de lámina para evitar se trasmite el agua de lluvia

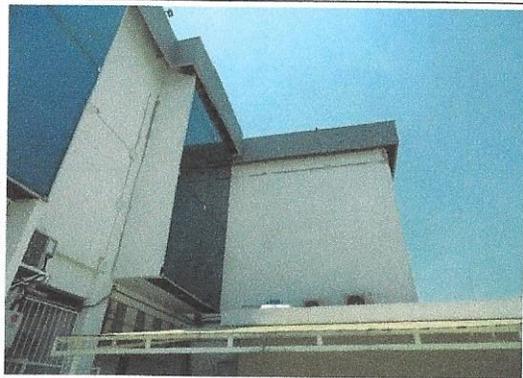
F1: Edificio 49 (exterior)

1. Mantenimiento de pintura general de edificios 49 y 60 (interior y exterior) (F1, F2 y F3).
2. Mantenimiento y remodelación de sanitarios (F4, F6, F7, F8, F9, F10, F15, F16, F17 y F18)
3. - Mantenimiento techo-plafón (F5, F11, F12, F13 y F14).

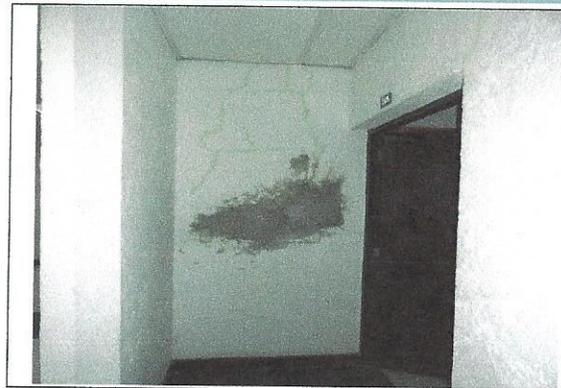
F2: Edificio 60 (interior)

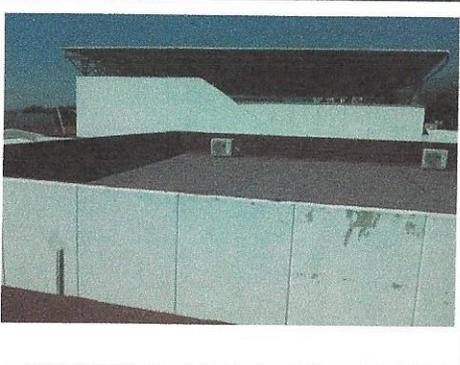
F3: Edificio 60 (exterior)

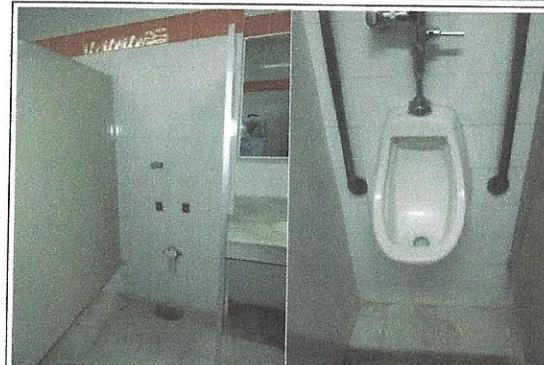
F4: Sanitarios

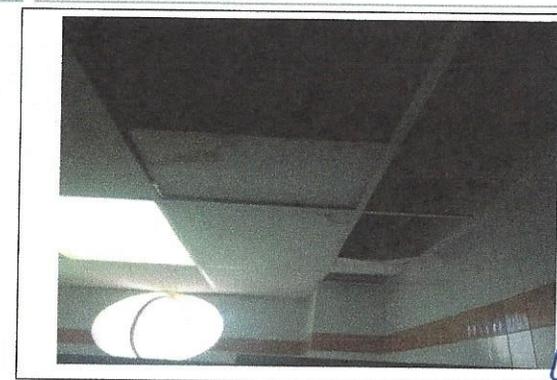
F5: Techo (Plafón)

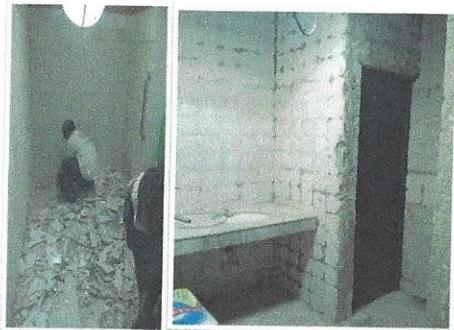
F6: Sanitarios: demolición de azulejo y piso.

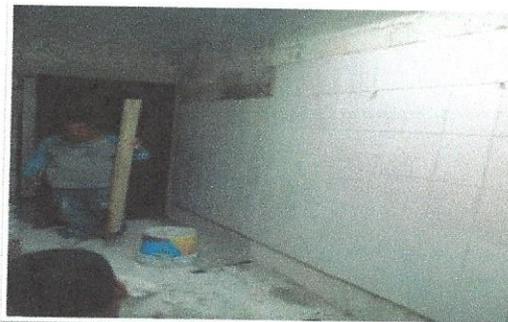
F7: Sanitarios: Colocación de azulejo en proceso.

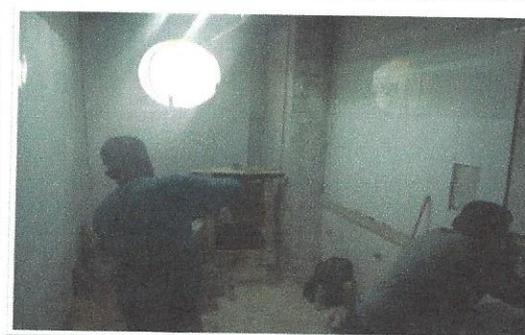
F8: Sanitarios: Colocación de azulejo en proceso.

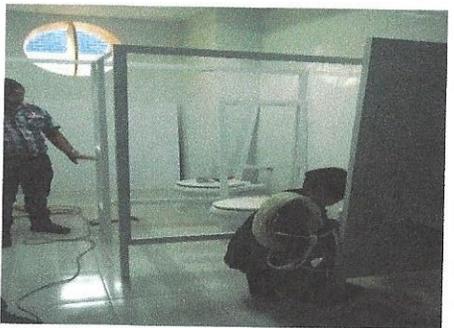
F9: Sanitarios: suministro y colocación de mamparas de aluminio (hombres)

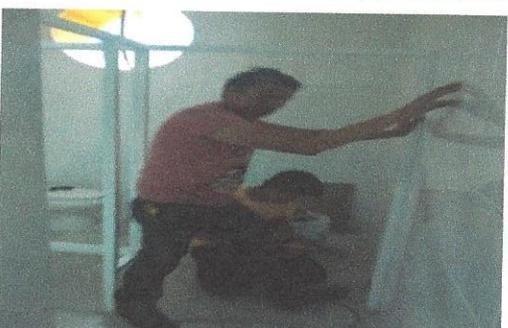
F10: Sanitarios: suministro y colocación de mamparas de aluminio (mujeres)

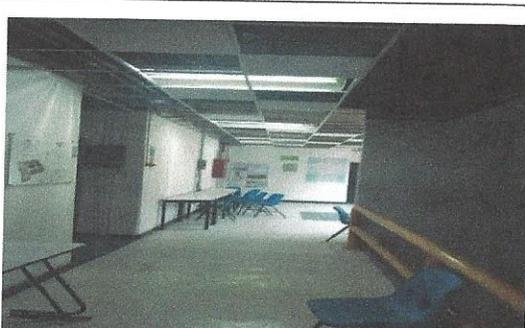
F11: Colocación de falso plafón

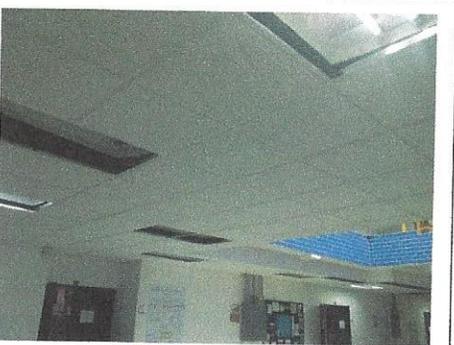
F12: Techo: suministro y colocación de falso plafón

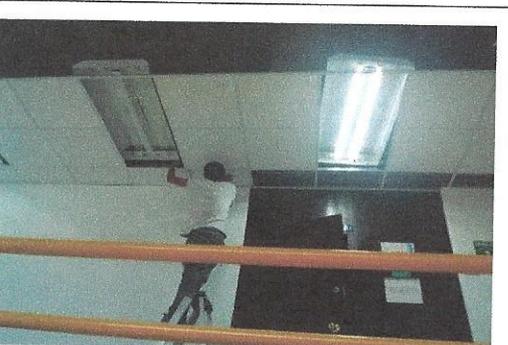
F13: Techo: suministro y colocación de galletas de falso plafón

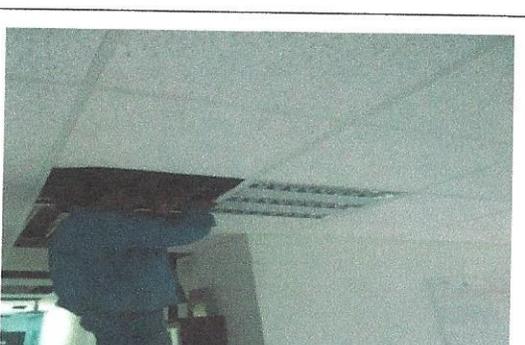
F14: Techo: colocación de lámpara en falso plafón

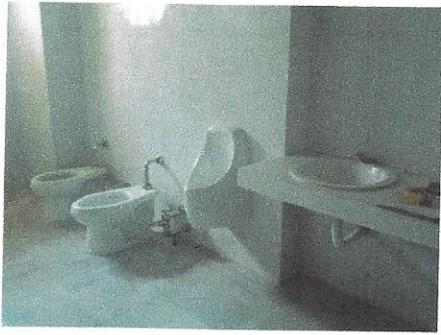
F15: Azulejo, piso, sanitarios con fluxómetro de pedal, mingitorio ecológico y barra con obalinas, todo nuevo (hombres)

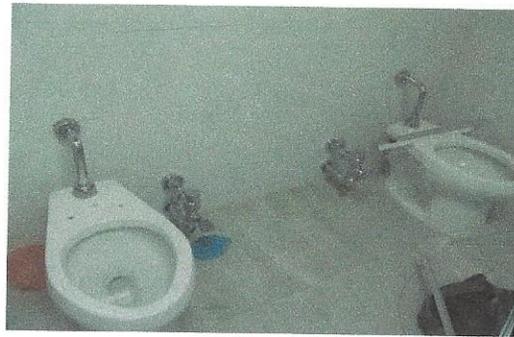
F16: azulejo, piso y sanitarios con fluxómetro de pedal nuevo (mujeres)

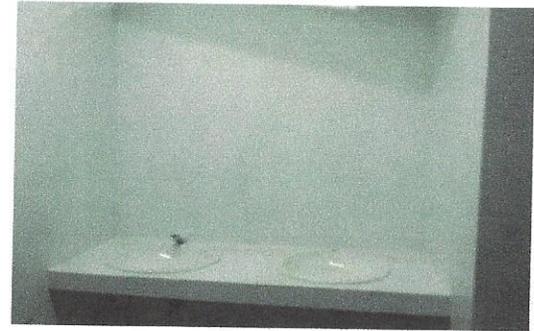
F17: Sanitarios: Obalinas barra y azulejo nuevos (mujeres)

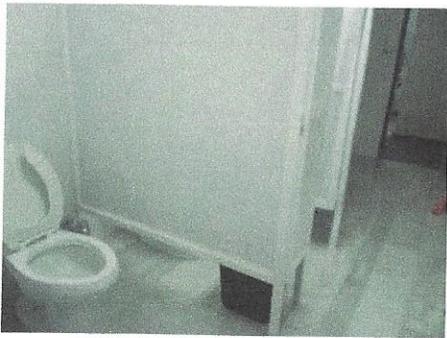
F18: Remodelación de sanitarios (avance)

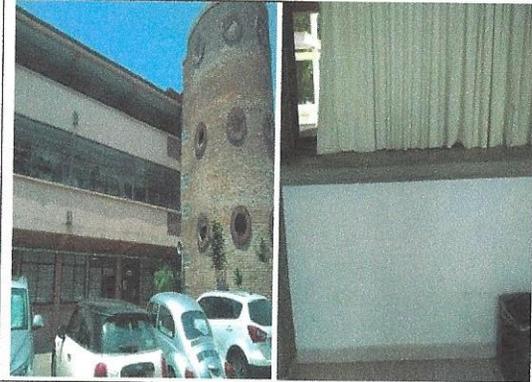
F1: Pintura de Edificio (interior y exterior)

1. Mantenimiento de pintura del edificio (interior y exterior). (F1)
2. Mantenimiento al edificio para complementar al sistema de tierras. (F2)
3. Adecuación de entradas del inmueble. (F3)
4. Iluminación exterior del edificio. (F4)
5. Mantenimiento a equipos de refrigeración y aires acondicionados. (F5)
6. Cambio de piso de laboratorio (F7, F8 y F15)
6. Remodelación de sanitarios. (F6, F9, F10, F11, F12, F13, F14, F16 y F17)

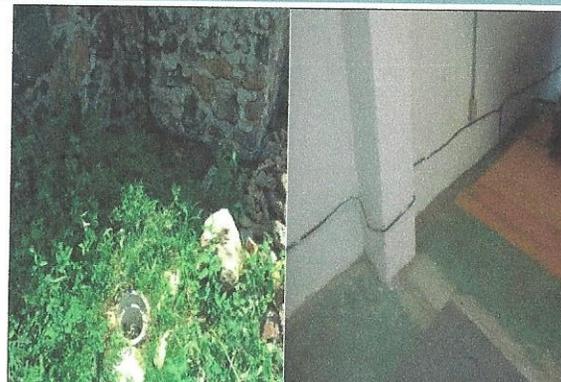
F2: Sistema de tierras fijas

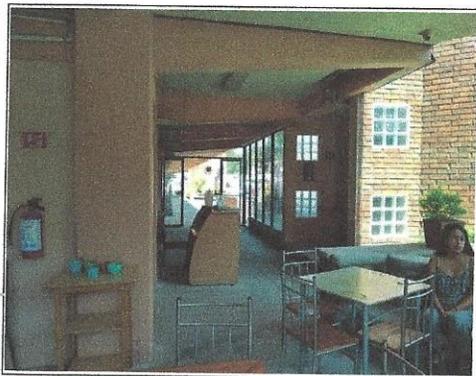
F3: Entrada del inmueble

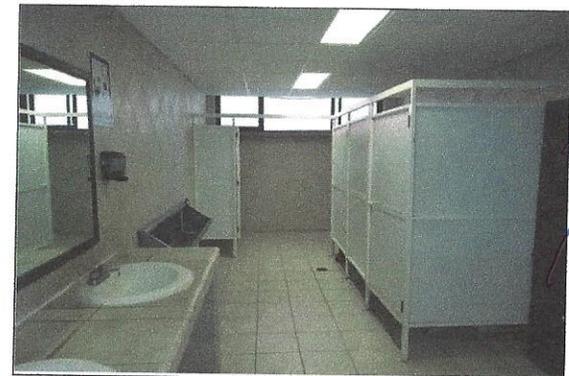
F6: Sanitarios

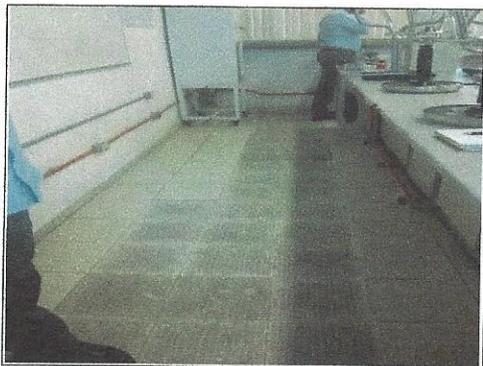
F7: Piso de laboratorio dañado

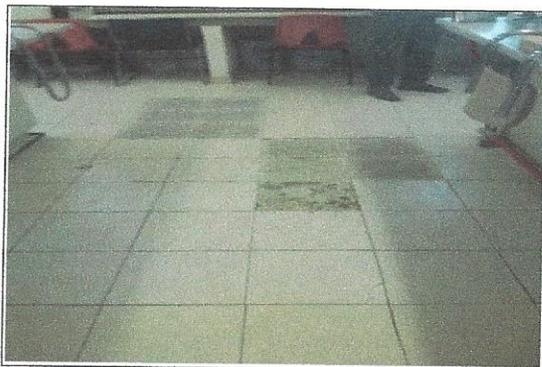
F8: Piso de laboratorio dañado

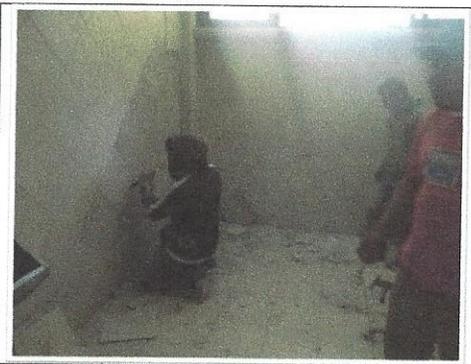
F9: Sanitarios: demolición de azulejo.

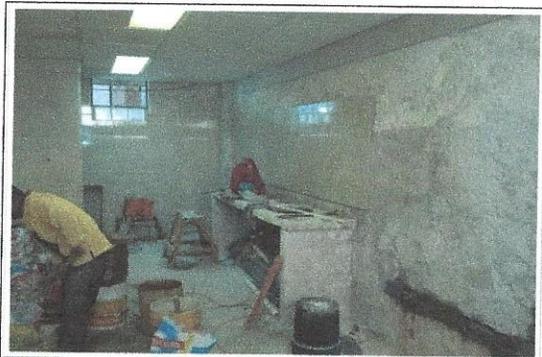
F10: Sanitarios: Colocación azulejo.

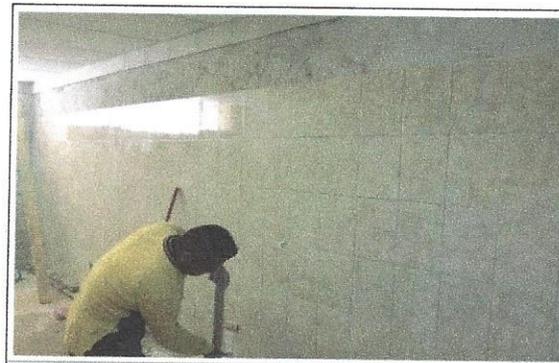
F11: Sanitarios: Colocación azulejo

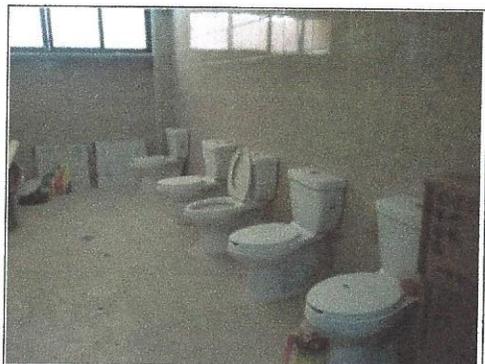
F12: Sanitarios: azulejo, piso y excusados nuevos (baño de hombres)

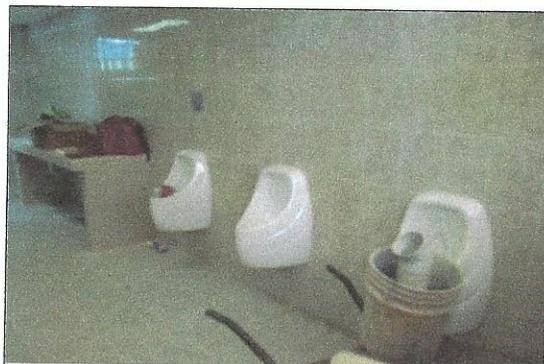
F13: Sanitarios: mingitorios ecológicos, barra para obalines y obalines nuevos

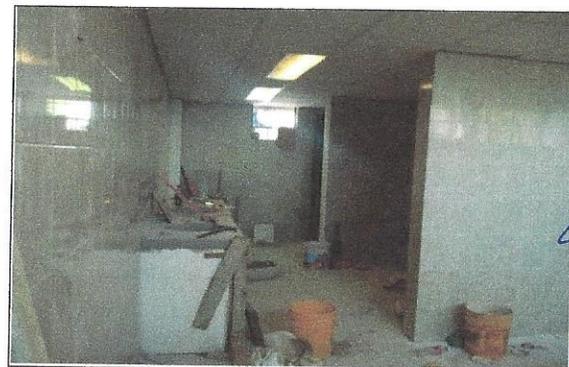
F14: Sanitarios: colocación de piso y azulejo en proceso (baño de mujeres)

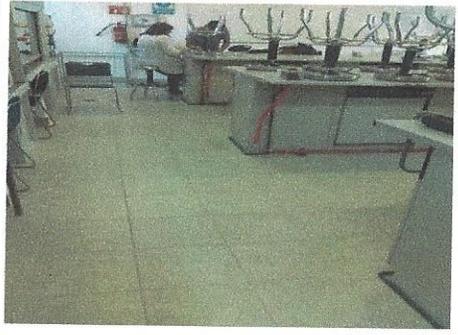
F15: Cambio de piso en laboratorio de biología, terminado.

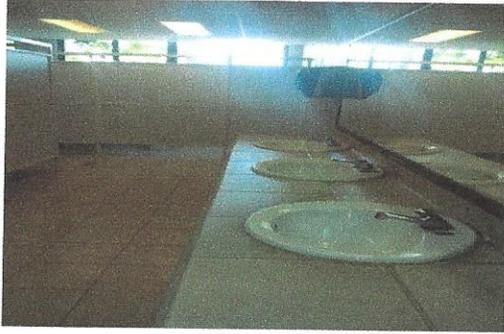
F16: Rehabilitación de sanitarios terminados. (sanitarios mujeres)

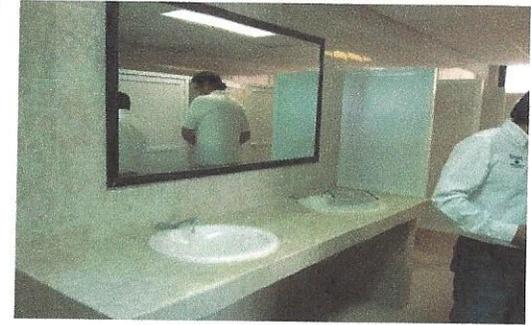
F17: Rehabilitación de sanitarios terminados. (sanitarios hombres)

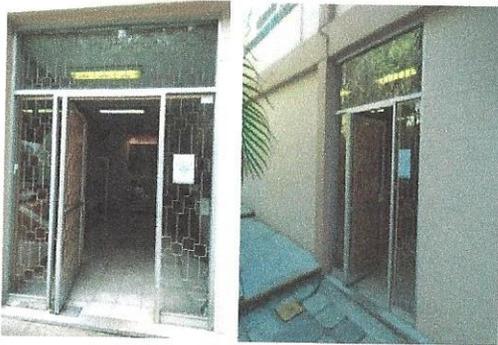
F1: Puerta de acceso (exterior)

1. Mantenimiento correctivo a 1 puerta de acceso del Centro de Investigaciones Biológicas estructura en mal estado (F1 y F2)
2. Mantenimiento correctivo a puertas de laboratorios y puertas de baños en mal estado del edificio 14 del CIB (F3,F4, F5, F6, F7, F8, F9, F10 y F11)

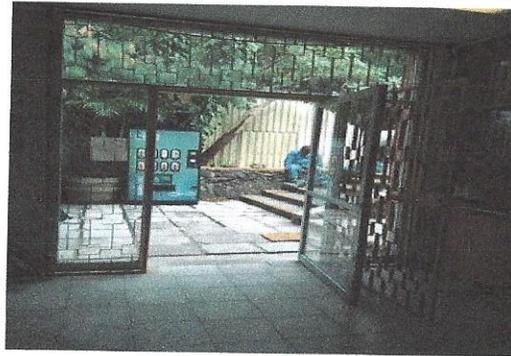
F2: Interior (interior)

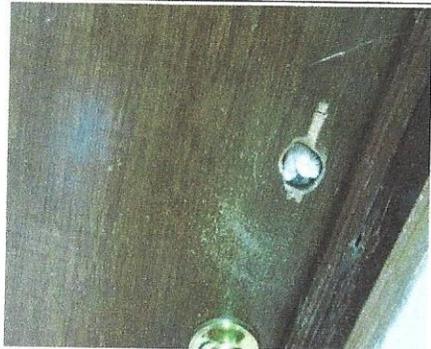
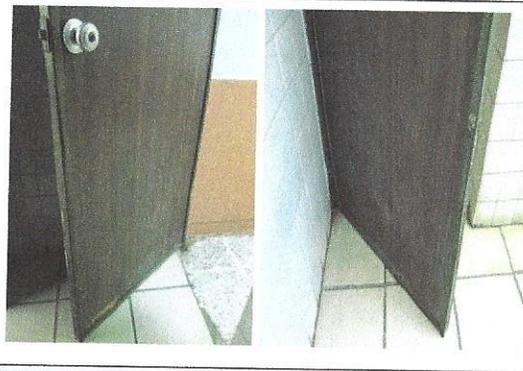
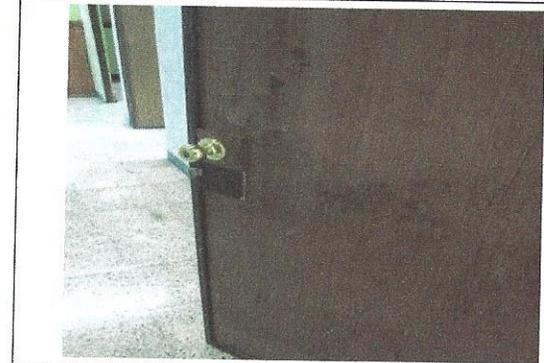
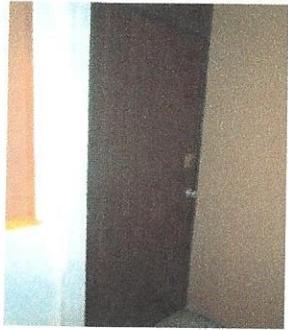
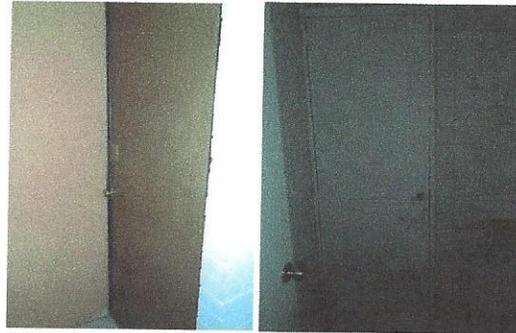
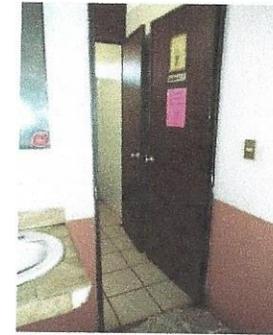
F3: Puertas

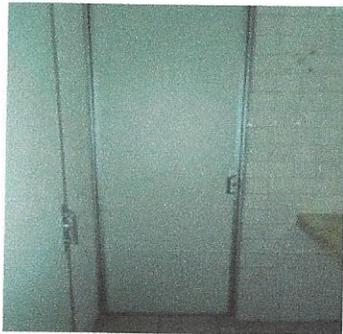
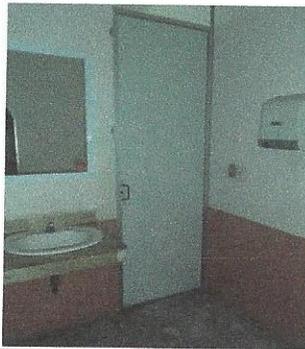
F9: Colocación de puertas

F10: Colocación de puertas

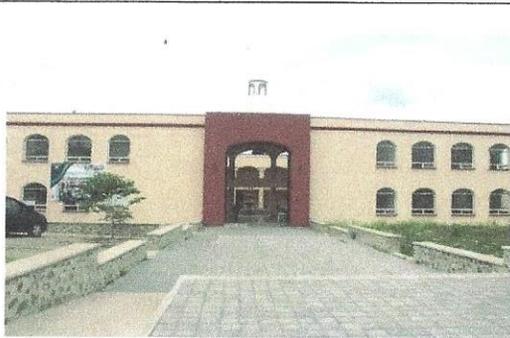
F1: Fachada principal

- 1.- Impermeabilización del edificio (F1,F2, F3, F4, F5, F6, F7, F8, F9, F10, F11, F12, F13, F14, F15, F16, F17, F18, F19, F20 y F21).

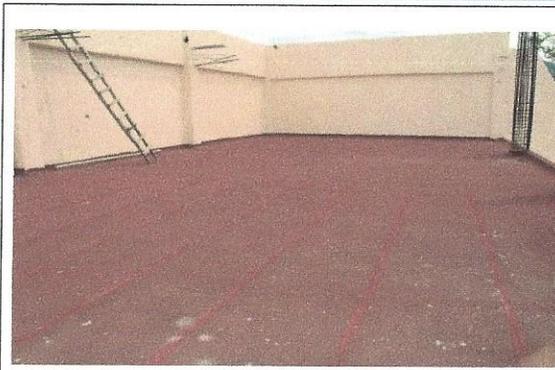
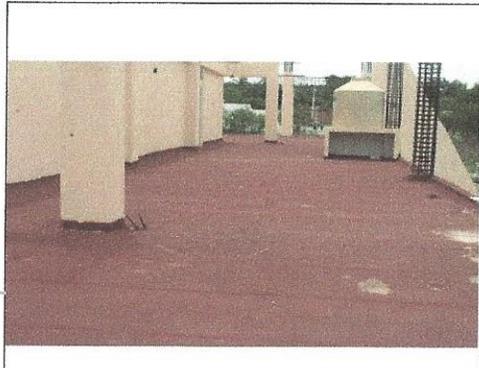
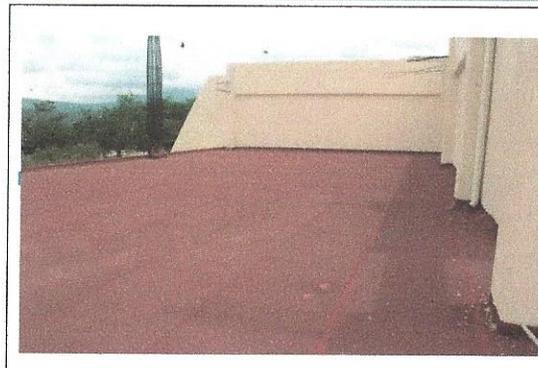
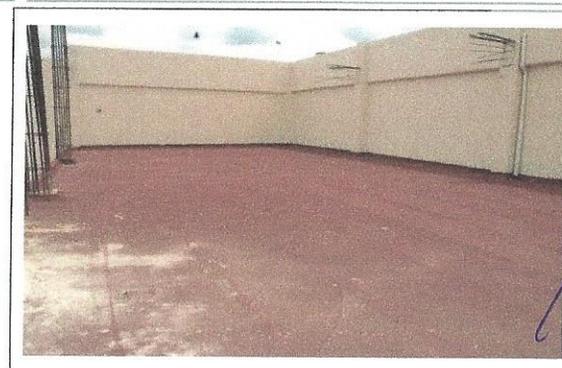
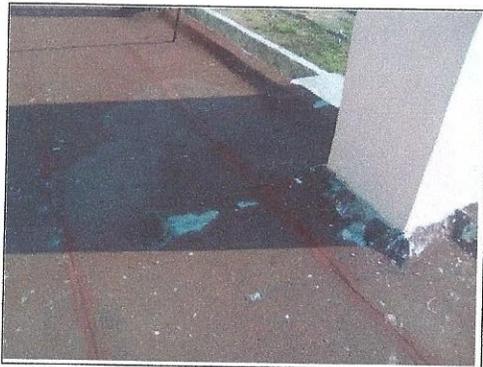
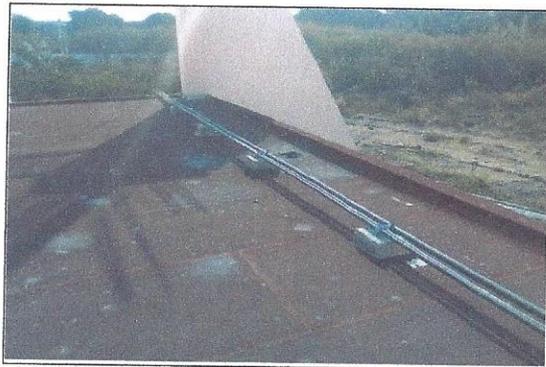
F2: Techo del edificio

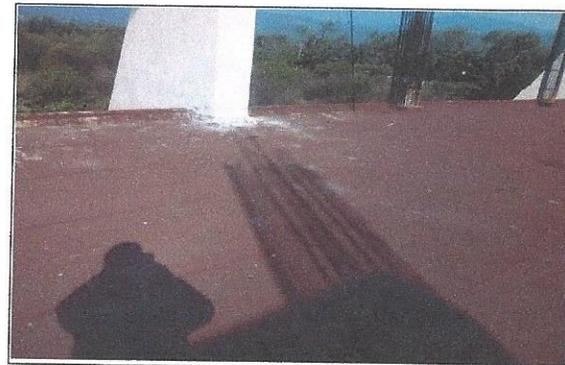
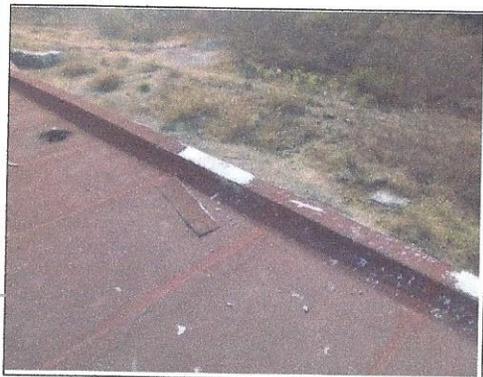
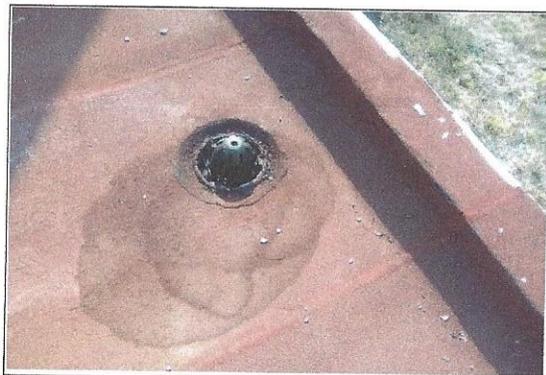
F8: Techo del edificio

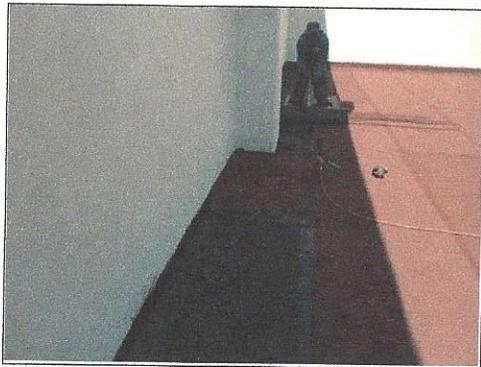
F14: Tocho del edificio: suministro y colocación de impermeabilizante prefabricado

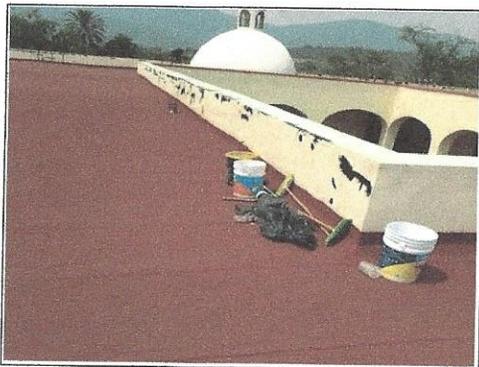
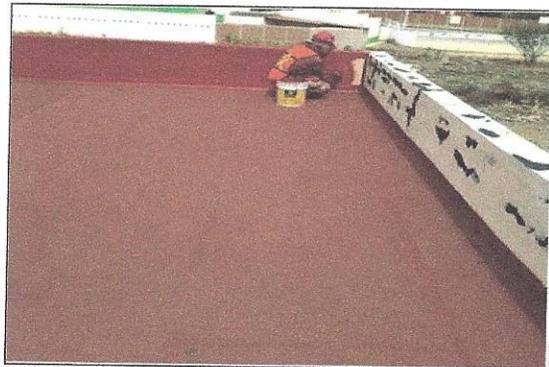
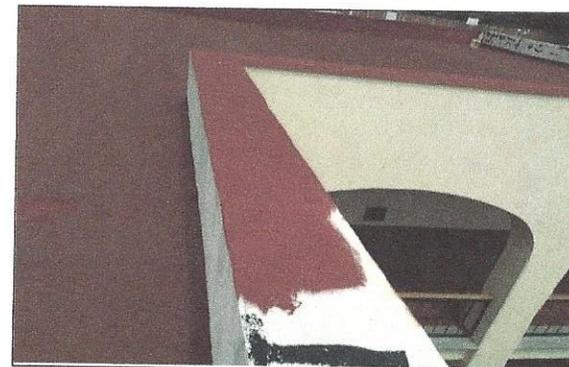
F17: Suministro y aplicación de impermeabilizante acrílico en azotea de segundo nivel del edificio

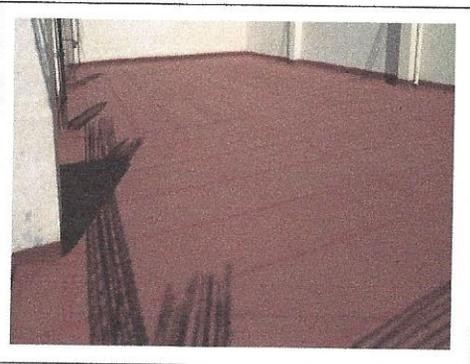
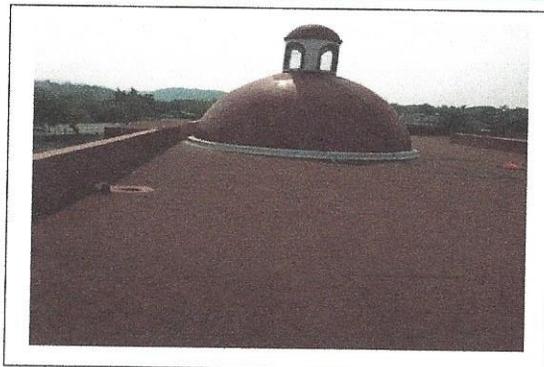
F20: Impermeabilización acrílica en azotea de segundo nivel del edificio

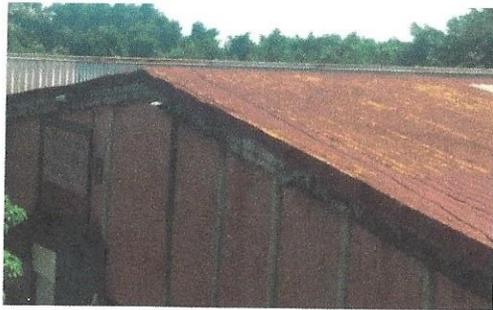
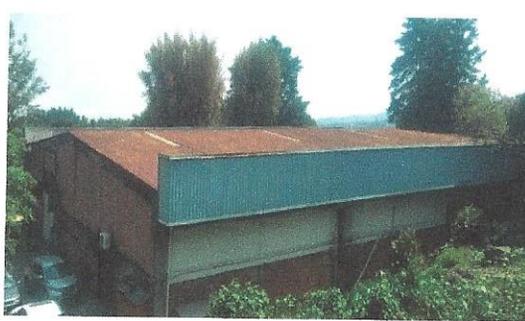
F1: Fachada principal LOU

F2: lateral LOU

1. Impermeabilizado de 1,310 m2 en techo de lamina LOU (F1,F2, F5, F15, F16, F17, y F18).
2. Impermeabilizado de 1,200 m2 en techo de lamina de Tamulba (F3 ,F4, F6, F7, F8, F9, F10, F11, F12, F13, F14, F19, F20 y F21).

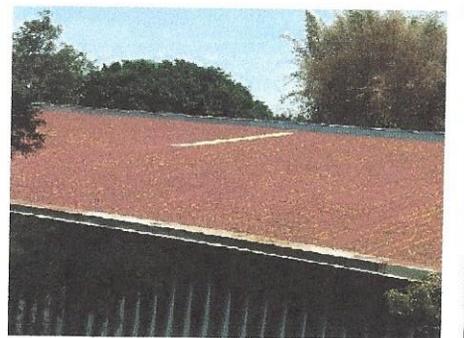
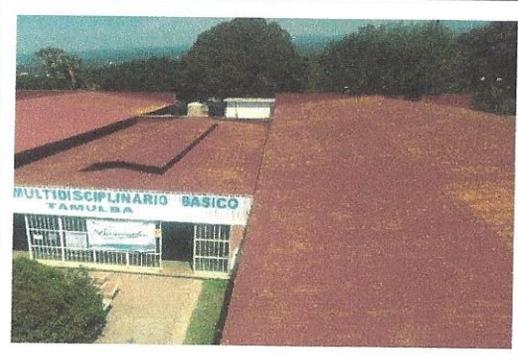
F3: Techo TAMULBA

F4: Entrada TAMULBA

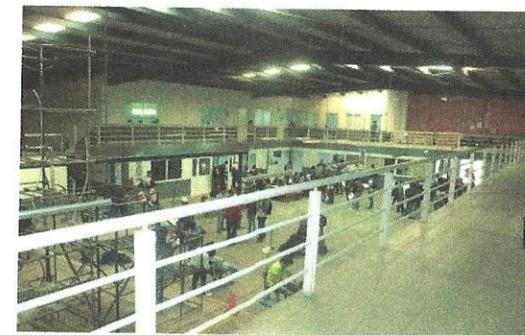
F5: Interior de aula LOU

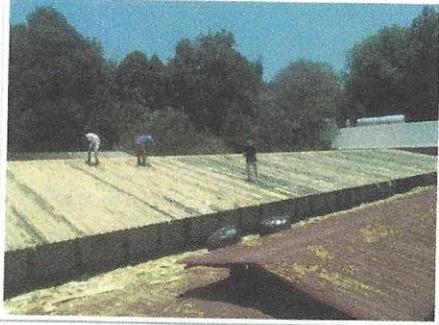
F6: Techo TAMULBA: retiro de material de espuma de poliuretano existente en mal estado, sobre cubierta metálica del edificio

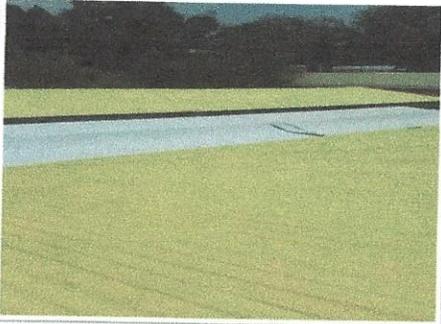
F9: Techo TAMULBA: Aplicación de mediante esprayado de espuma de poliuretano sobre cubierta metálica previa a recibir acabado final

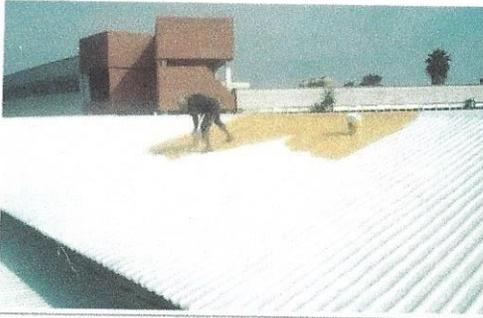
F10: Imagen de aplicación de poliurea color blanco sobre espuma de poliuretano, como acabado final.

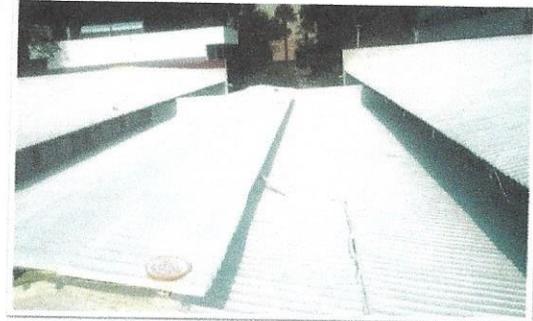
F11: Techo TAMULBA: Vista general de los trabajos terminados de impermeabilización a base espuma de poliuretano sobre cubiertas metálicas de edificio

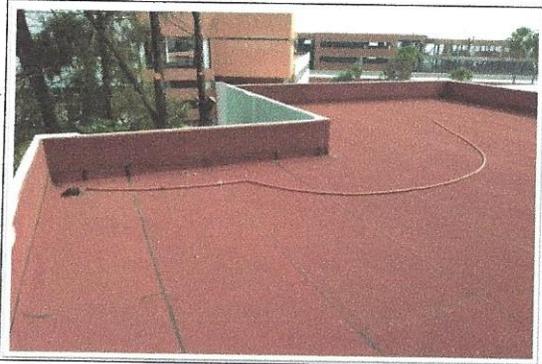
F20: Vista general de los trabajos terminados de impermeabilización prefabricado en losa de anexo TAMULBA.

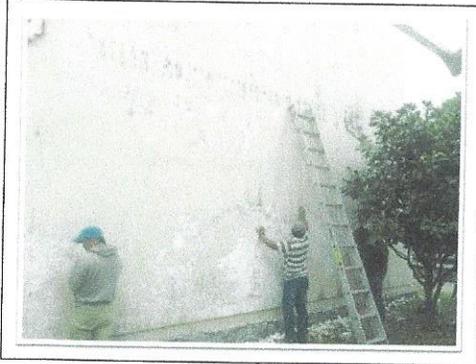
F6: TAMULBA: Limpieza de capas de pintura en mal estado sobre muros de fachada principal.

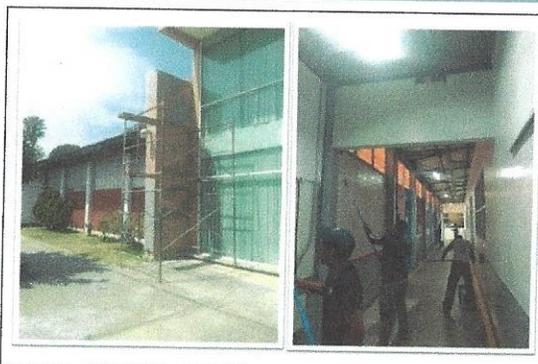
F7: TAMULBA: Sellado de fisuras en muros de fachada principal

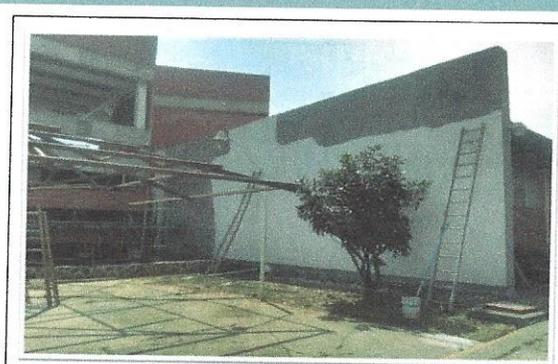
F9: TAMULBA: Aplicación de pintura en muros de fachada con preparación previa para recibir trabajos

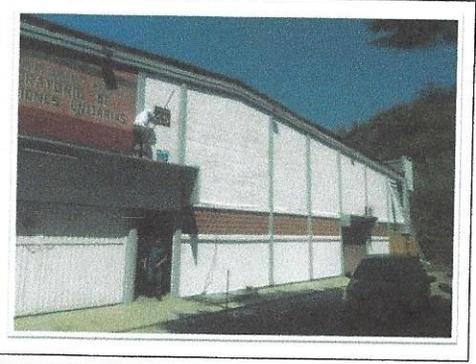
F10: LOU: Aplicación de pintura vinílica y de esmalte en muros de fachada principal.

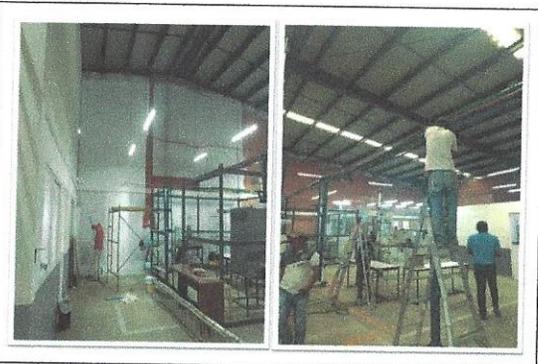
F11: LOU: Trabajos de aplicación de pintura vinílica en muros perimetrales al interior de la nave principal.

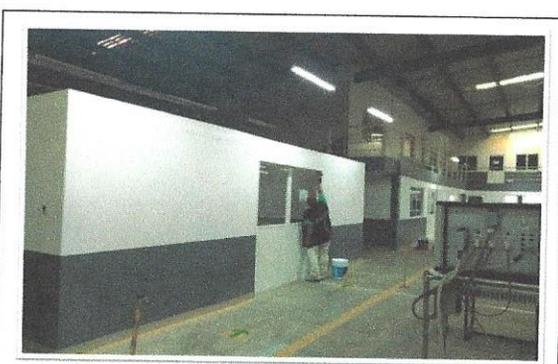
F13: LOU: Trabajos de aplicación de pintura vinílica y de esmalte en muros interiores.

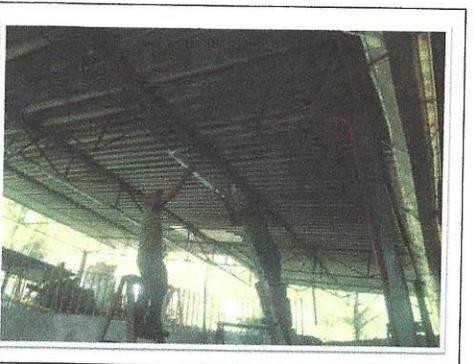
F14: Tamulba: Vista de los trabajos de retiro de luminarias existentes y colocación de luminarias ahorradoras de energía tipo LED.

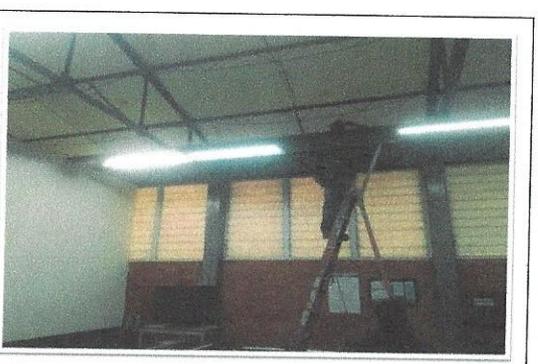
F15: Trabajos de retiro de luminarias en laboratorios de TAMULBA

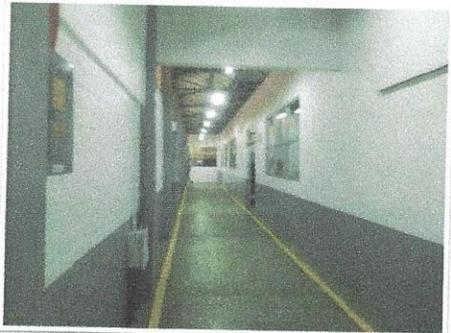
F18: TAMULBA-FCQel: Trabajos concluidos de aplicación de pintura vinílica y de esmalte en muros de pasillos interiores.

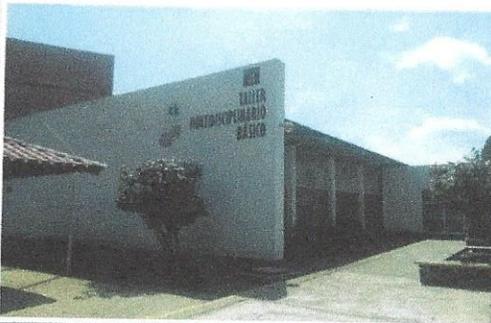
F19: TAMULBA-FCQel: Trabajos terminados de aplicación de pintura vinílica en muros de fachada principal así como de pintura de esmalte en estructura y puertas metálicas.

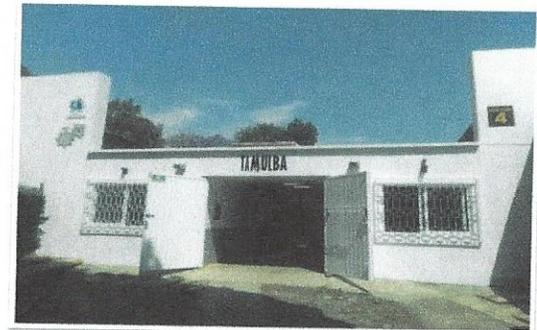
F20: TAMULBA-FCQel: Trabajos terminados de aplicación de pintura vinílica en muro y pintura de esmalte en puertas y protecciones de ventana.

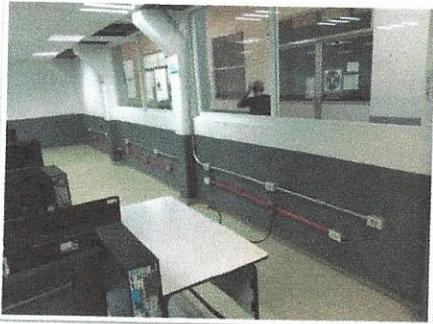
F21: TAMULBA-FCQel: trabajos de aplicación de pintura de esmalte en parte baja de muros así como en tuberías de instalaciones con diámetros variados.

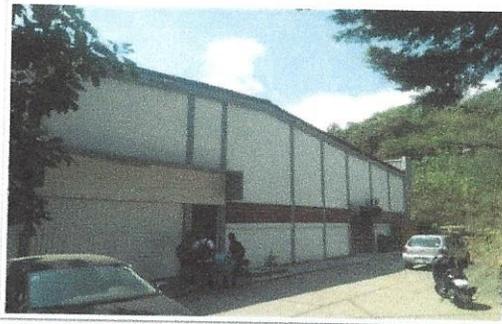
F22: LOU: trabajos concluidos de aplicación de pintura vinílica y de esmalte en fachada Principal.

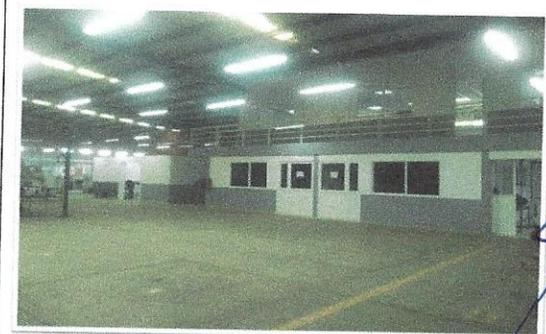
F23: LOU: trabajos de aplicación de pintura vinílica y de esmalte en áreas comunes interiores de edificio.
