- Informes FAM 2015 y 2016 correspondiente al mes de junio de 2019, mismos que se envían de manera impresa con su respectiva firma.
- Informes FAM 2018 (mantenimientos y adecuaciones de espacios) correspondientes al mes de junio de 2019 debidamente firmados y en formato PDF. En respuesta al oficio No. 511-3/2019-0966, la fecha para la conclusión de las obras conforme a Convenio Modificatorio celebrado con el Instituto Estatal de Infraestructura Educativa del Estado de Morelos (INEIEM) es al 30 de septiembre de 2019.
- Informes FAM 2019 correspondiente al mes de junio de 2019 debidamente firmados y en formato PDF. Conforme a oficio No. 511-3/2019-0966, se adjunta copia de oficio No. CGPyA/469/2019.

REPORTE FOTOGRÁFICO DEL INFORME DE AVANCE MENSUAL

Mantenimiento de espacios académicos de Centro de Investigación en Ingeniería y Ciencias Aplicadas

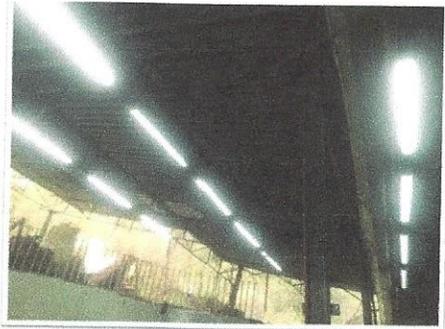
F24: Imagen de los trabajos concluidos de colocación de luminarias ahorradoras de energía tipo LED, en taller de TAMULBA.

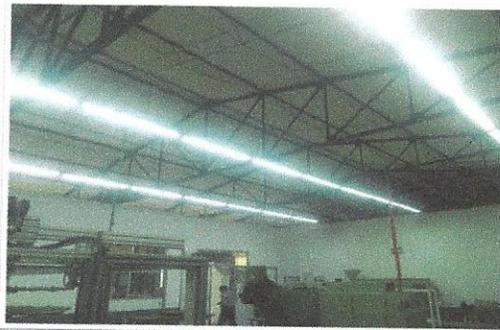
F25: Vista general de los trabajos concluidos de colocación de luminarias ahorradoras de energía tipo LED y su puesta en marcha. Laboratorios de TAMULBA

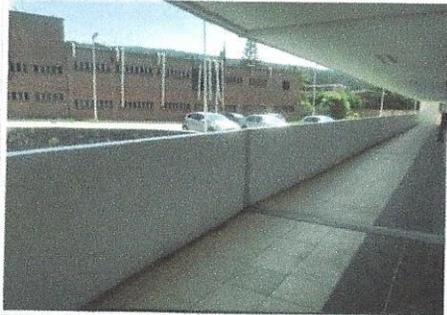
F27: Aplicación de pintura vinílica en perfiles y muros de pasillos principales, área exterior norte de laboratorios de primer nivel, edificio 35 FCQel.

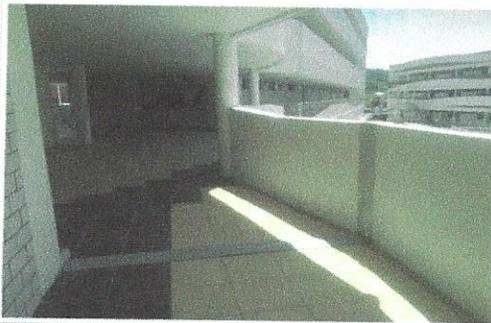
F28: Imagen de los trabajos terminados de aplicación de pintura vinílica en perfiles y muros, vestíbulo principal de laboratorios, primer nivel edificio 35.

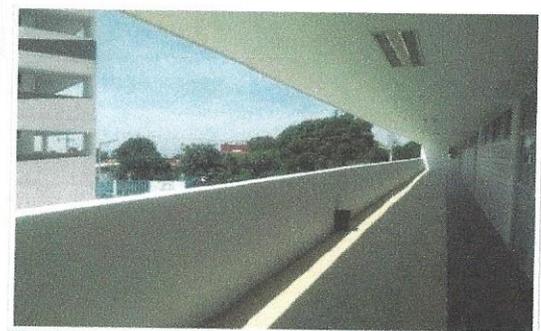
F29: Vista general de los trabajos terminados de aplicación de pintura vinílica en muros de pasillos principales, área exterior sur de laboratorios edificio 35 FCQel.

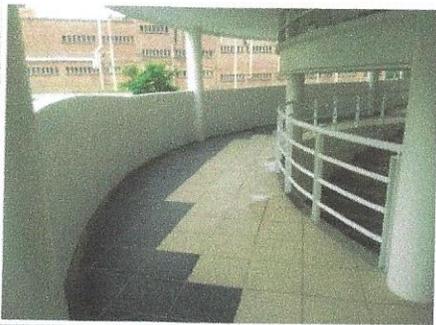
F30: Aplicación de Pintura de esmalte en barandales de herrería y columnas metálicas de vestibulo principal, área de laboratorios edificio 35 FCQel

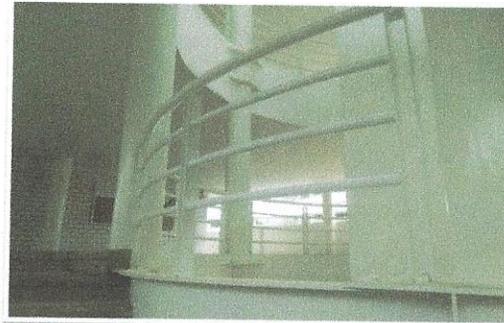
F31: Imagen de los trabajos terminados de aplicación de pintura de esmalte en barandales de vestibulo principal, área de laboratorios primer nivel edificio 35 FCQel.

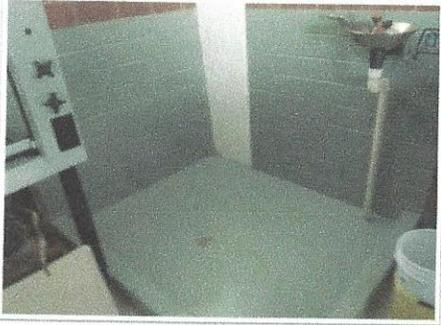
F33: Aplicación de pintura epóxica en muros y piso de área de lavajos y regadera, laboratorio primer nivel, edificio 35 FCO61

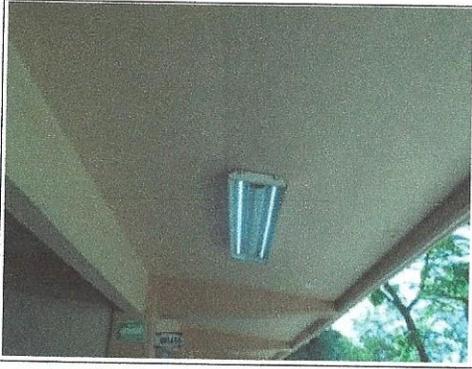
F6: Aulas, colocación de luminarias

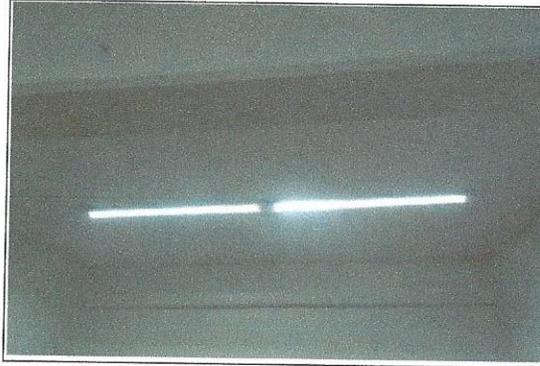
F7: Aulas, colocación de luminarias

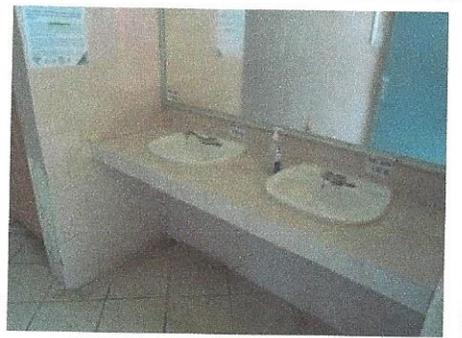
F8: Cambio de lavabos

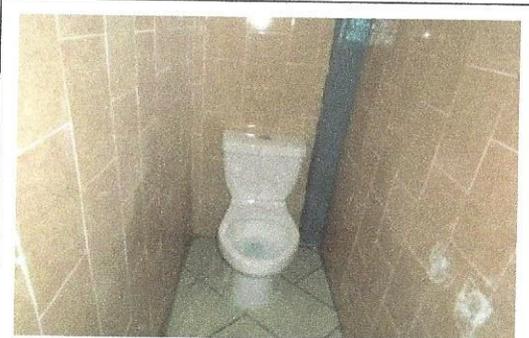
F9: Cambio de escusados

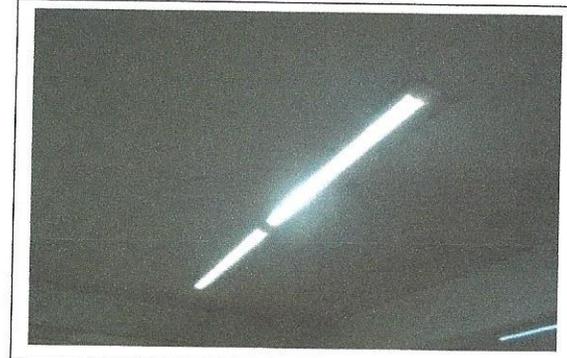
F10: Luminarias colocadas

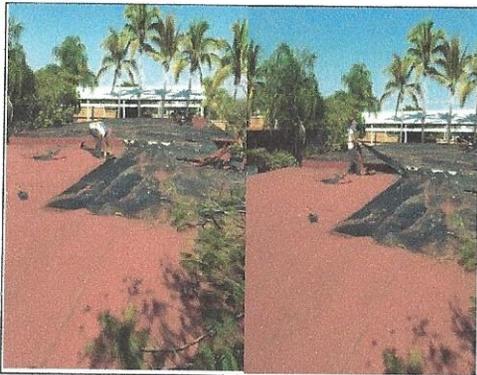
F8: Trabajos de retiro de impermeabilizante prefabricado en edificio 4.

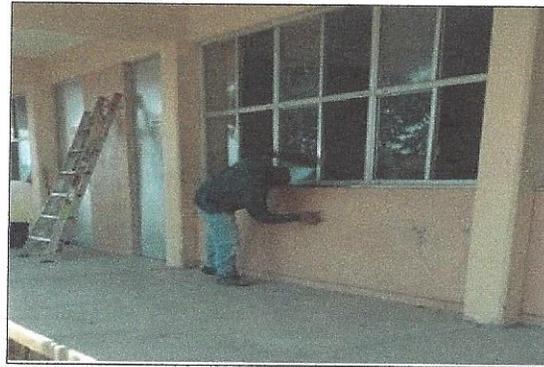
F15: Vista de los trabajos de preparación de la superficie para suministro y aplicación de pintura vinílica acrílica edificio 4 y 3

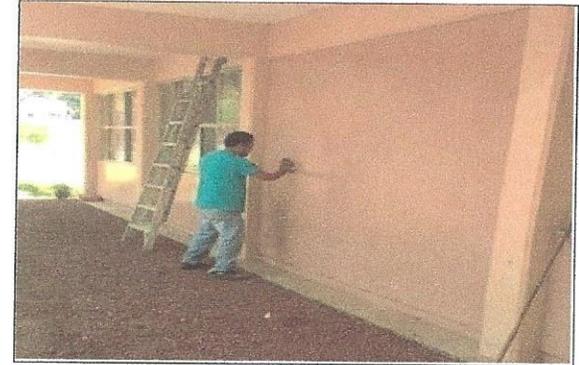
F16: Vista de los trabajos de preparación de la superficie para suministro y aplicación de pintura vinílica acrílica edificio 4 y 3

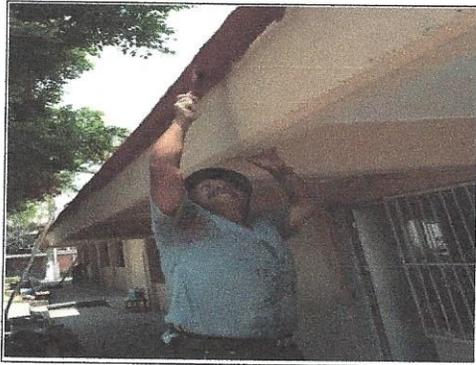
F17: Vista de los trabajos de suministro y aplicación de pintura vinílica acrílica edificio 4 y 3

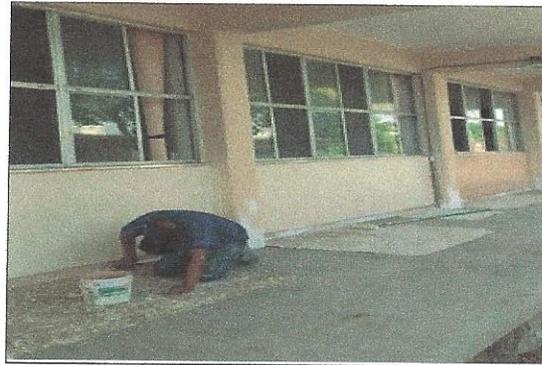
F18: Vista de los trabajos de suministro y aplicación de pintura vinílica acrílica edificio 4 y 3

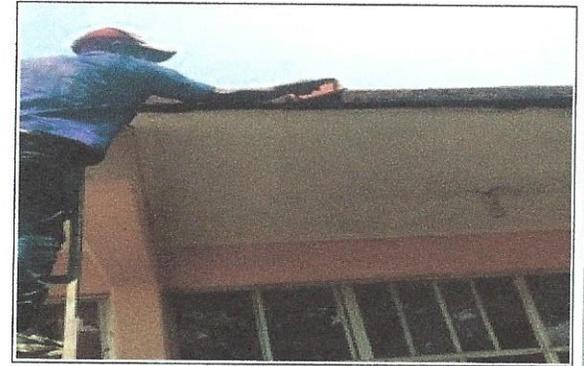
F19: Vista de los trabajos de preparación de la superficie para suministro y aplicación de pintura vinílica acrílica edificio 4 y 3

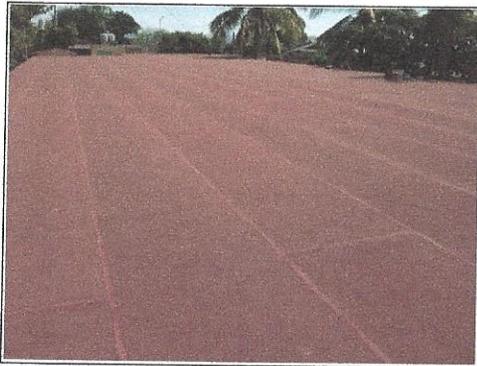
F20: Vista de los trabajos de suministro y colocación de impermeabilizante prefabricado en edificio 4

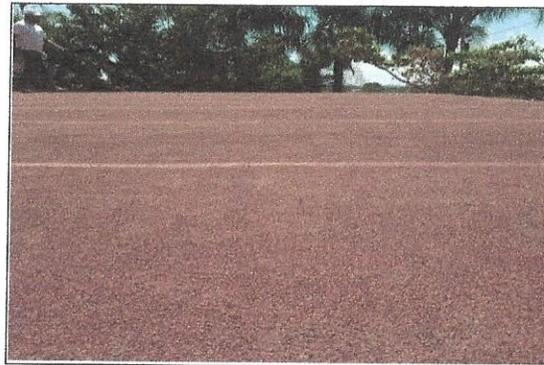
F21: Vista de los trabajos de suministro y colocación de impermeabilizante prefabricado en edificio 3-A

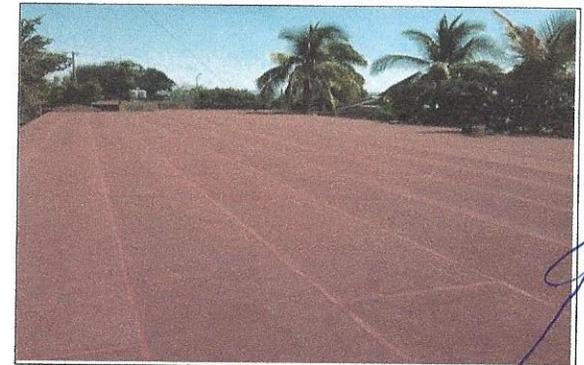
F22: Techo: Suministro y colocación de impermeabilizante prefabricado en edificio 2

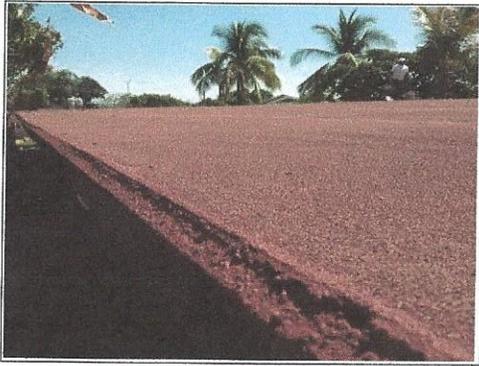
F23: Techo: Vista de los trabajos generales de impermeabilización.

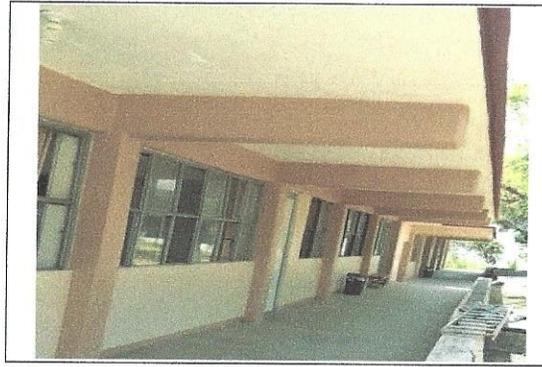
F24: Suministro y aplicación de pintura vinílica acrílica edificio 4 y 3

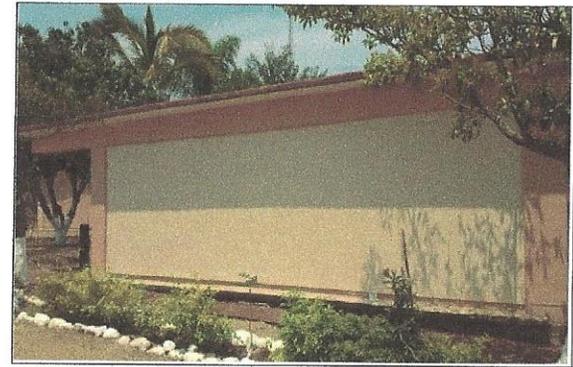
F25: Suministro y aplicación de pintura vinílica acrílica edificio 4 y 3

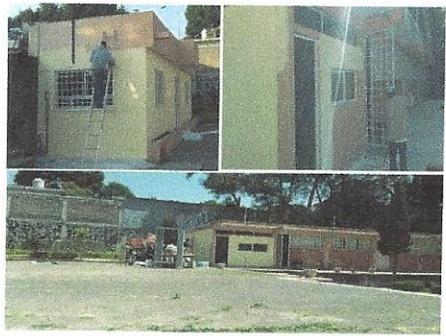
F6: Aplicación de pintura.

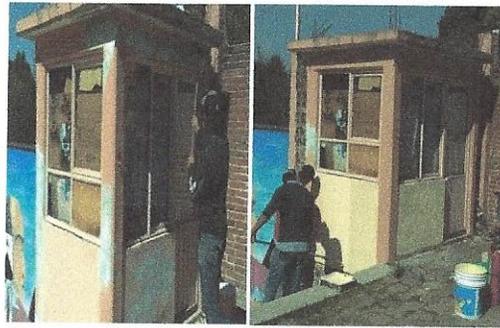
F7: Aplicación de pintura.

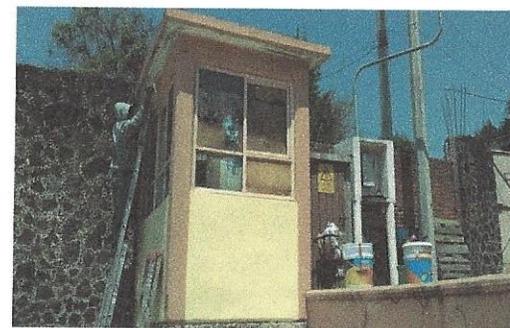
F8: Aplicación de pintura.

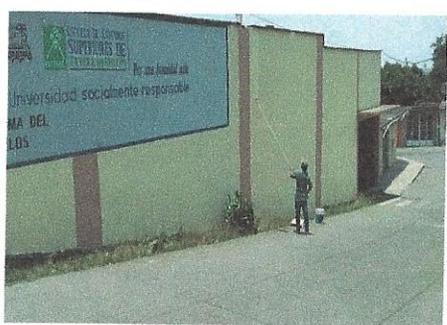
F9: Fechada principal de la sado, se aplica pintura.

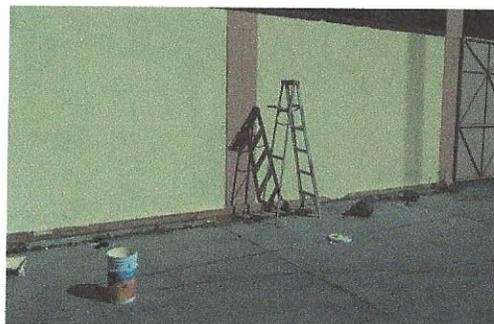
F10: Parte interior muro de fachada principal, se aplica pintura.

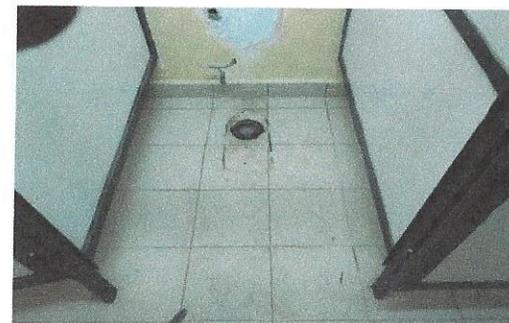
F11: Se desmontan muebles sanitarios.

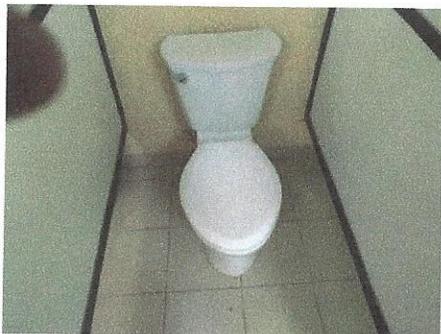
F12: Trabajo de cambio de muebles sanitarios.

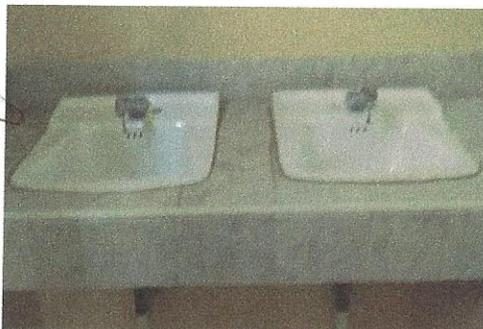
F13: Se concluyo el cambio de muebles sanitarios.

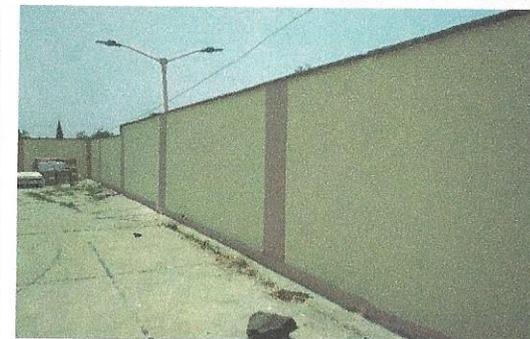
F14: Aplicación de pintura en fachada principal, terminada, detallando.

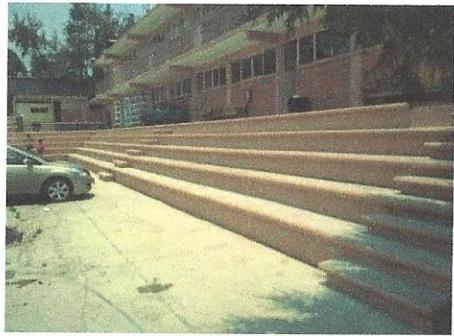
F15: La aplicación de pintura, en el interior del plantel, terminada, se realizan detalles

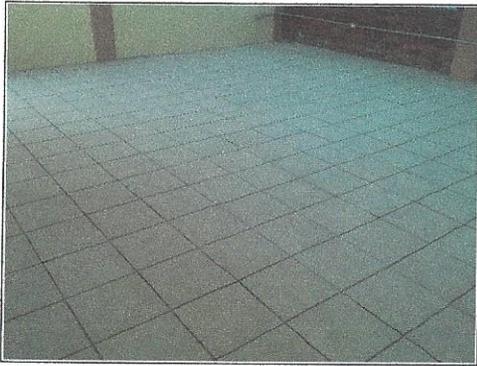
F6: Aulas: loseta de piso colocado en aulas didácticas

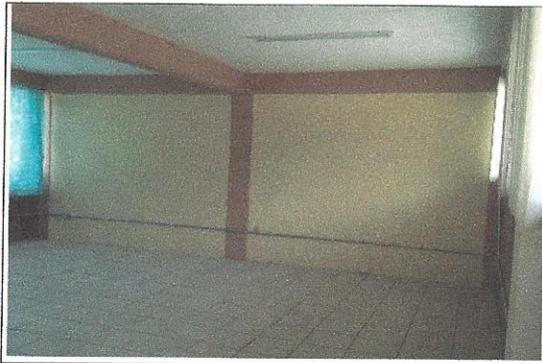
F7: Aula pintada y loseta de piso colocado

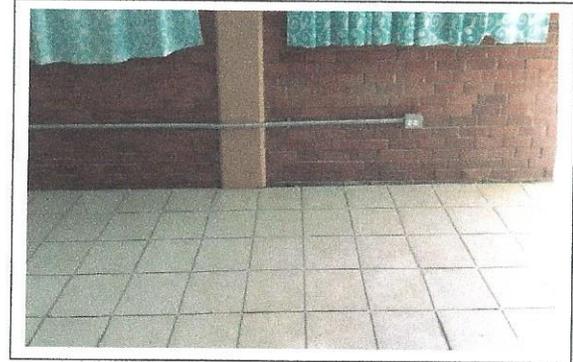
F8: Se termina de colocar la loseta en aulas

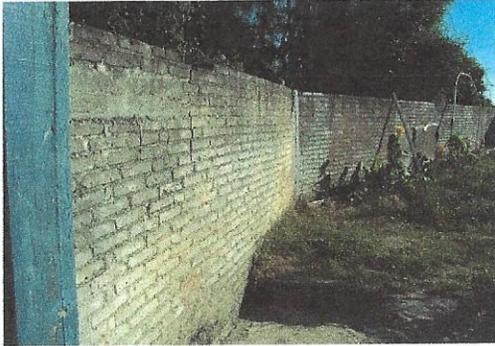
F1: Muro dañado

1. Colocación de barda perimetral (F1, F2, F3, F4, F5, F6, F7, F8, F9, F10 y F11).

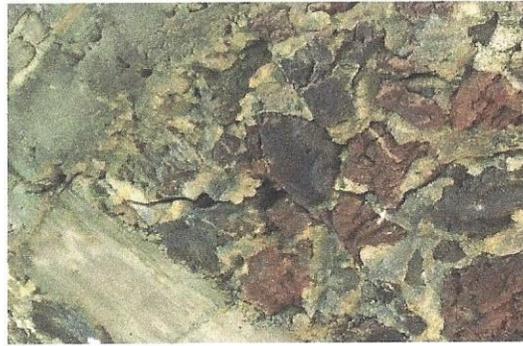
F2: Muro de contención que soporta al muro de colindancia dañado, con diferentes fisuras

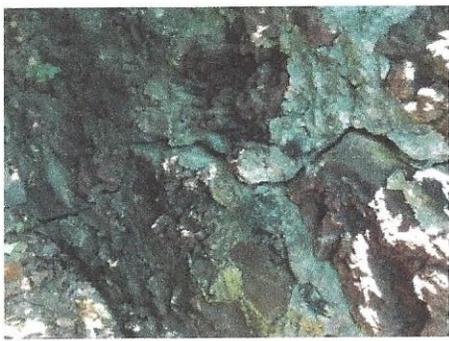
F3: Muro de contención con varias fisuras

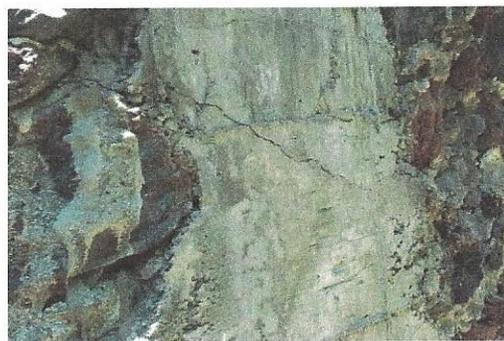
F4: Columna de concreto de muro de contención fisurado

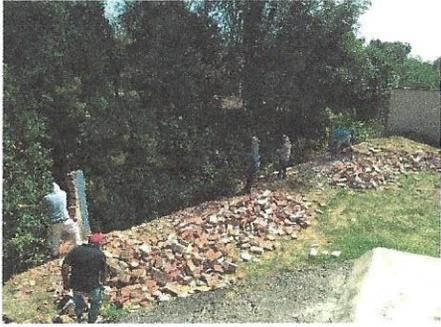
F5: Demolición de muro dañado

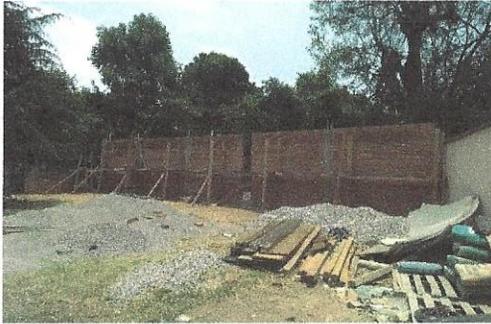
F6: Muro de colindancia en proceso

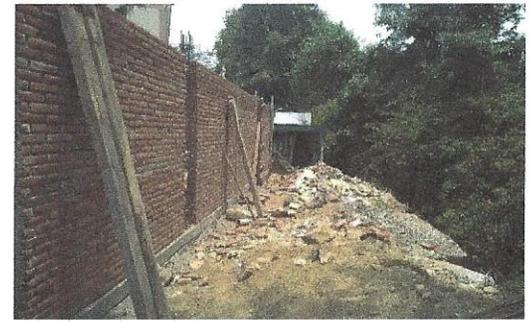
F7: Muro de colindancia en proceso

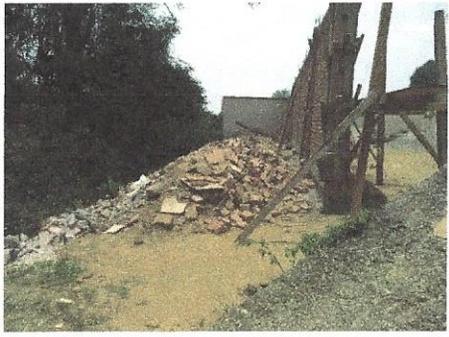
F8: Muro de colindancia en proceso

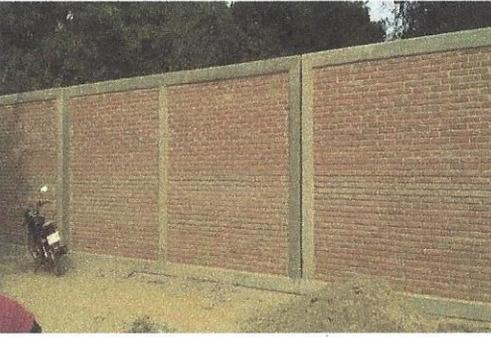
F9: Muro de colindancia detallando

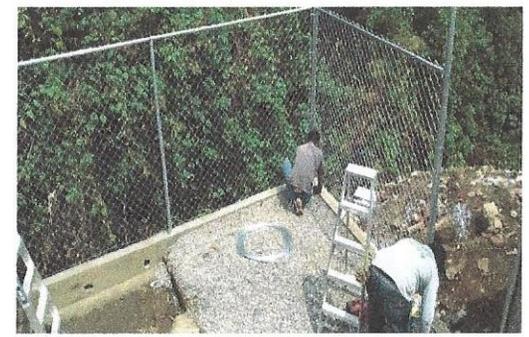
F10: Colocación de malla colindante, en proceso

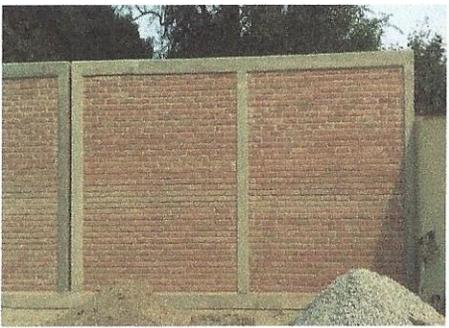
F11: Muro de colindancia terminado

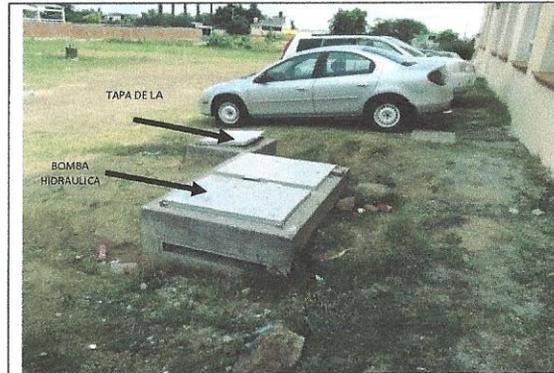
F2: Sistema hidráulico

1.- Adecuación del sistema hidráulico que incluye una cisterna y la adquisición de 2 tinacos para la distribución del suministro de agua. (F1, F2, F3, F4, F5, F6, F7, F8, F9, F10, F11, F12 y F13)

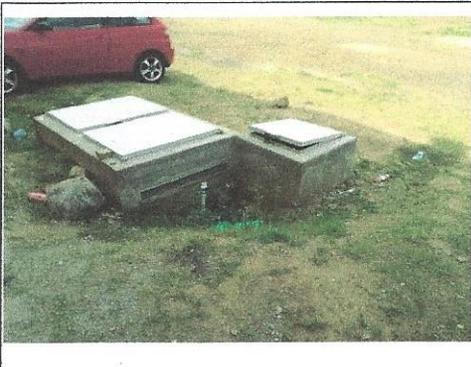
F3: Sistema hidráulico

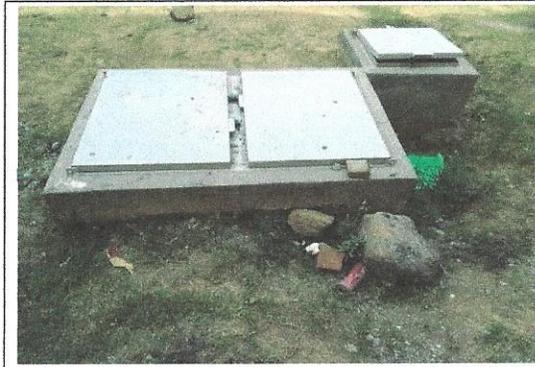
F4: Sistema hidráulico

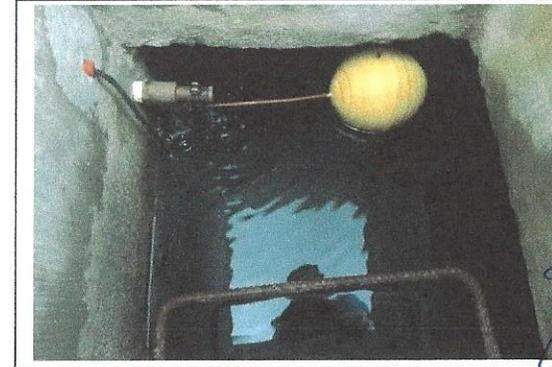
F5: Interior de sistema

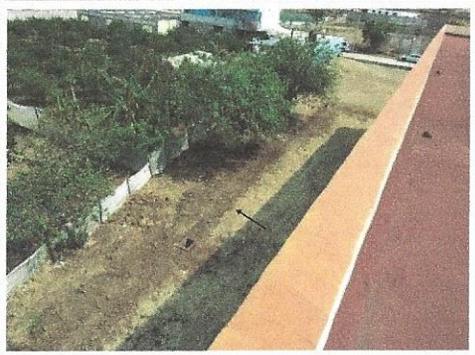
F6: El alimentador eléctrico está en proceso de construcción, que dará energía a las dos cisternas que se están construyendo

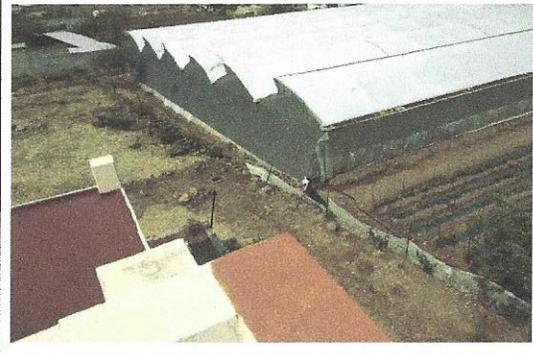
F7: El alimentador eléctrico está en proceso de construcción, que dará energía a las dos cisternas que se están construyendo

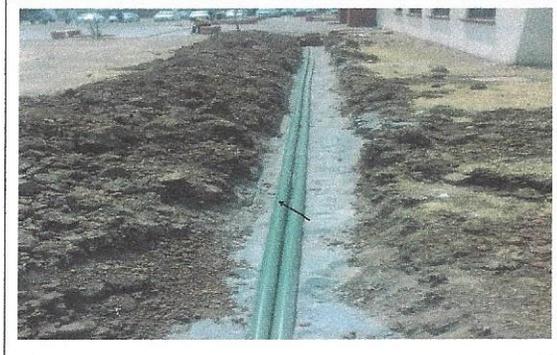
F8: Alimentador eléctrico de las dos cisternas

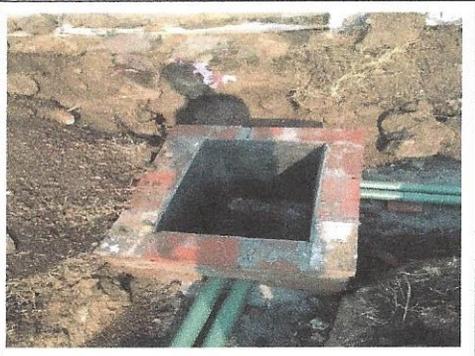
F9: Alimentador eléctrico de las dos cisternas

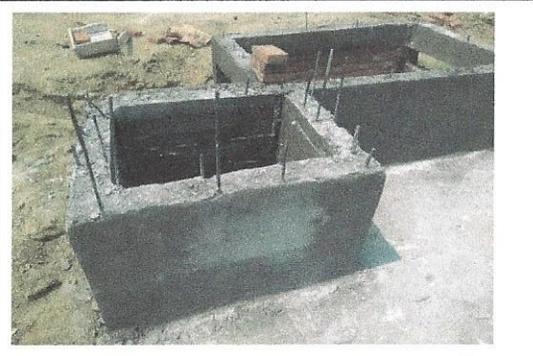
F10: Trabajos en el carcamo seco y paso de las dos cisternas

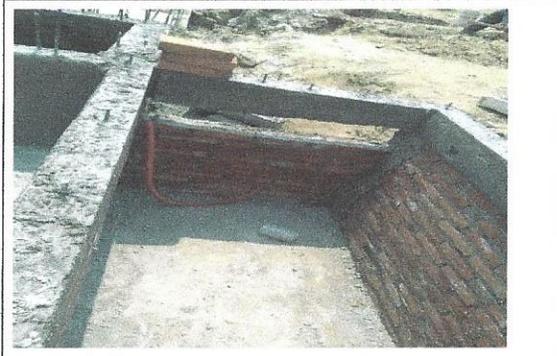
F11: Trabajos en el carcamo seco y paso de las dos cisternas

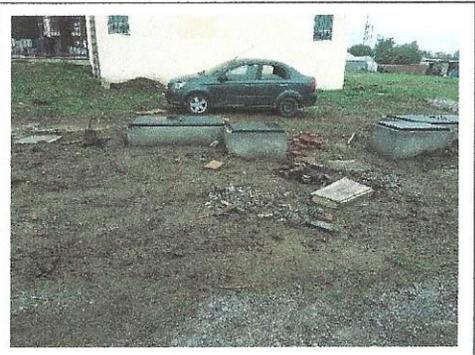
F12: Los trabajos en las cisternas practicamente terminadas

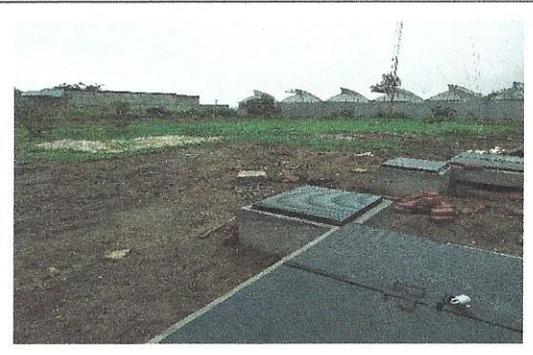
F13: Los trabajos en las cisternas practicamente terminadas

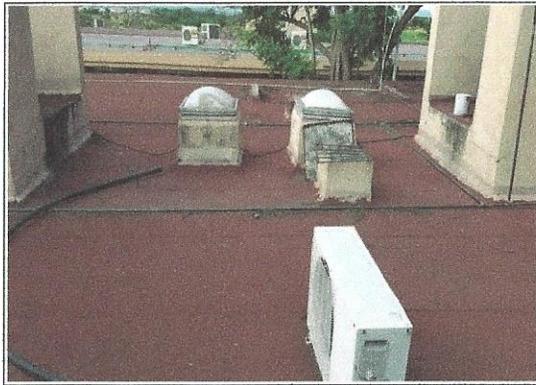
F1: Laboratorio E-5

1. Mantenimiento de impermeabilizante de concreto con remoción de carpeta existente y aplicación de carpeta elastomérico neoflex 7100, de los edificios E-5, E6 y E7, incluye 4 laboratorios, 3 salones, 1 aula audiovisual y 10 cubículos de investigación. (F1 y F2).
2. Reparación de piso firme de concreto e instalación de piso cerámico de uso rudo para 3 laboratorios: 2 laboratorios en edificio E-5 y 1 laboratorio en edificio E-6. (F3 y F4)
3. Mantenimiento correctivo a 2 módulos de baños con cambio de 4 muebles sanitarios con descarga ecológica, cambio de 2 muebles miglorios por miglorios secos ecológicos, cambio de 4 sistemas de regaderas, cambio de 4 muebles de lavamanos con llaves ahorradoras tipo pusch, cambio de 156 m2 de loseta, cambio de 8 puertas de aluminio por puertas abatibles de 2x1.60m. (F5).
- 4.- Rehabilitación de pintura en acceso principal.

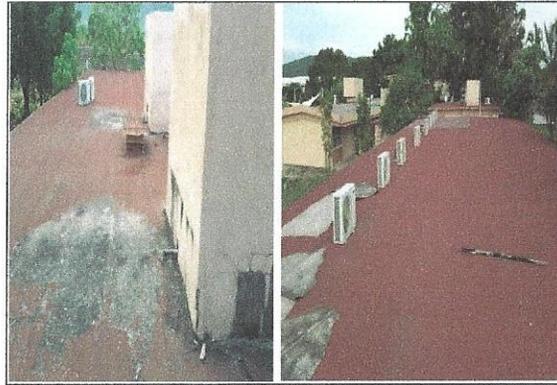
F2: Laboratorio E-6 y E-7

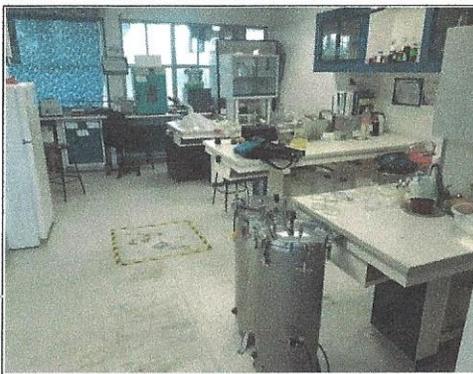
F3: Interior laboratorio E-5

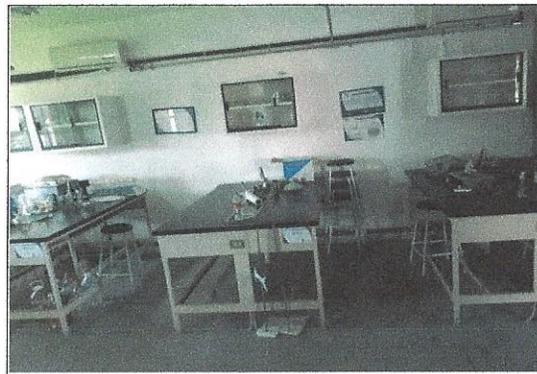
F4: Interior Laboratorio E-6

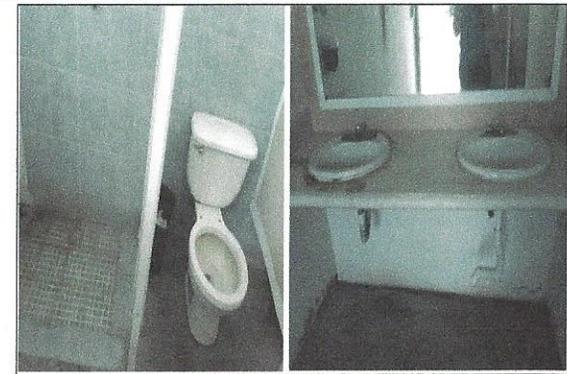
F5: Sanitarios

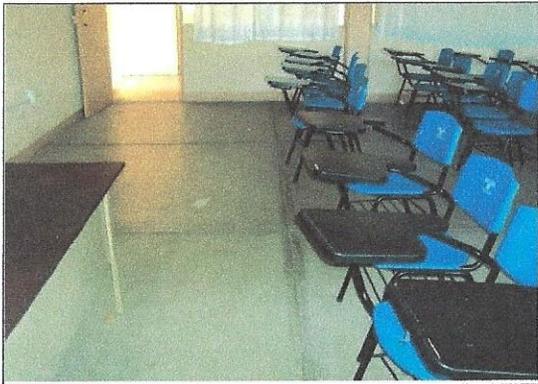
F1: Laboratorio E-5

1. Mantenimiento de impermeabilización de concreto con remoción de carpeta existente y aplicación de carpeta elastomérico neoflex 7100, de los edificios E-5, E6 y E7, incluye 4 laboratorios, 3 salones, 1 aula audiovisual y 10 cubículos de investigación.
2. Reparación de piso firme de concreto e instalación de piso cerámico de uso rudo para 3 laboratorios: 2 laboratorios en edificio E-5 y 1 laboratorio en edificio E-6. (F1, F2, F3, F4, y F5)
3. Mantenimiento correctivo a 2 módulos de baños con cambio de 4 muebles sanitarios con descarga ecológica, cambio de 2 muebles migitorios por migitorios sacos ecológicos, cambio de 4 sistemas de regaderas, cambio de 4 muebles de lavamanos con llaves ahorradoras tipo pusck, cambio de 156 m2 de loseta, cambio de 8 puertas de aluminio por puertas abatibles de 2x1.60m..
- 4.- Rehabilitación de pintura en acceso principal.

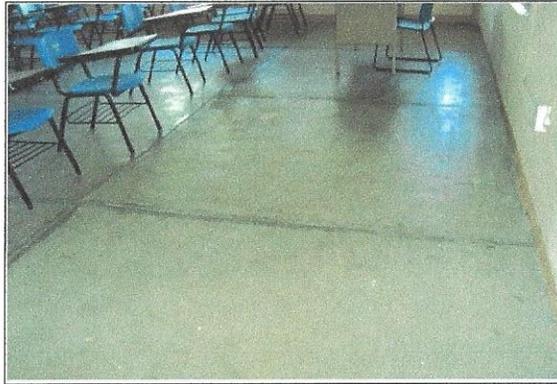
F2: Laboratorio E-6 y E-7 para colocación de loseta en el piso

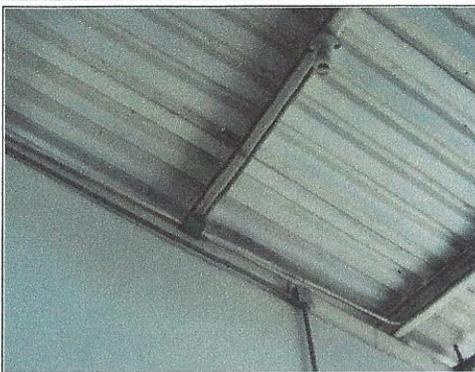
F3: Interior laboratorio E-5

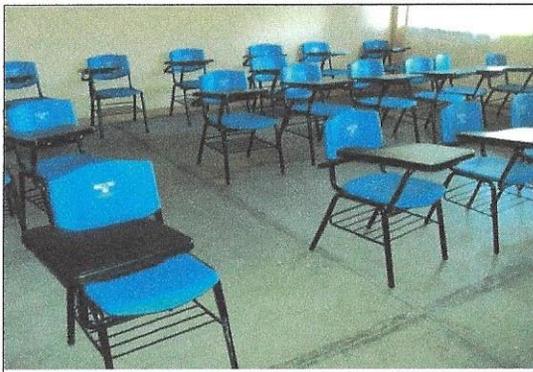
F4: Interior Laboratorio E-6 para colocación de loseta en el piso

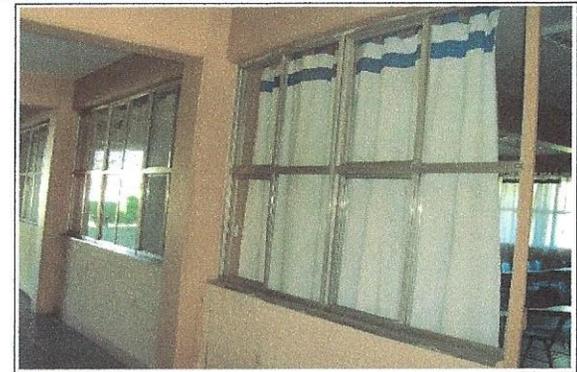
F5: Aula

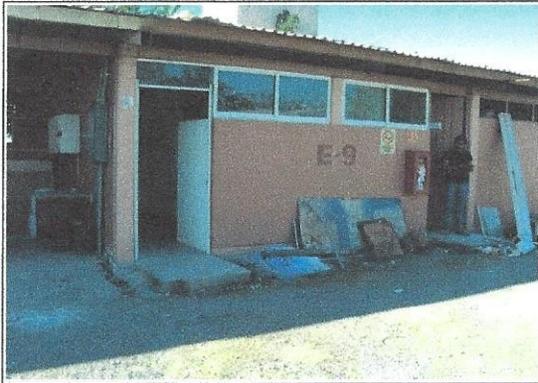
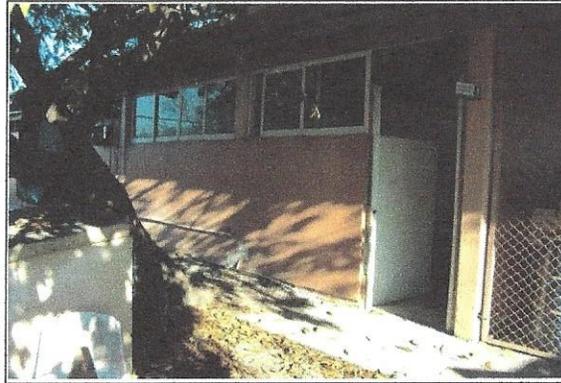
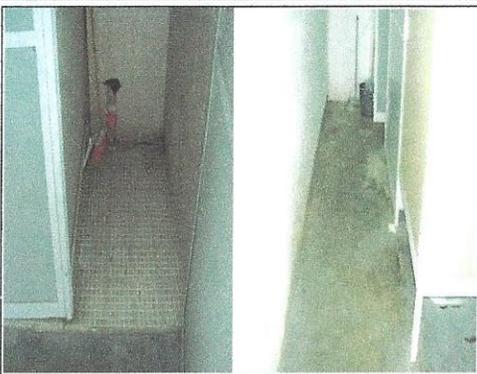
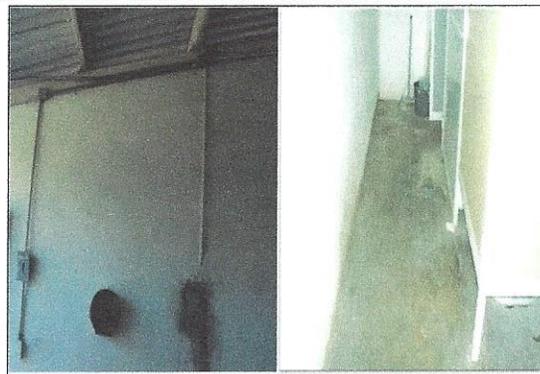
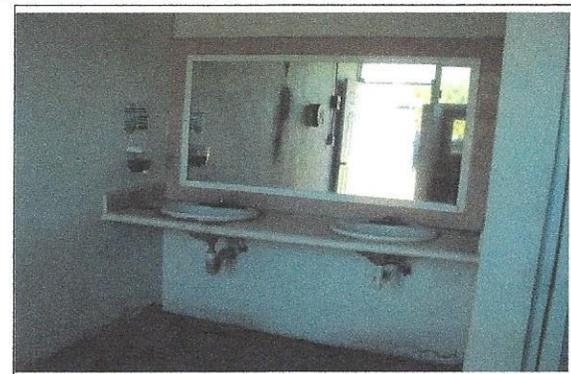
F1: Sanitarios

F2: Sanitarios

F3: Sanitarios

F4: Sanitarios

F5: Sanitarios

1. Mantenimiento de impermeabilizante de concreto con remoción de carpeta existente y aplicación de carpeta elastomérico noflex 7100, de los edificios E-5, E6 y E7, incluye 4 laboratorios, 3 salones, 1 aula audiovisual y 10 cubículos de investigación.
2. Reparación de piso firme de concreto e instalación de piso cerámico de uso rudo para 3 laboratorios: 2 laboratorios en edificio E-5 y 1 laboratorio en edificio E-6.
3. Mantenimiento correctivo a 2 módulos de baños con cambio de 4 muebles sanitarios con descarga ecológica, cambio de 2 muebles migitorios por migitorios secos ecológicos, cambio de 4 sistemas de regaderas, cambio de 4 muebles de lavamanos con llaves ahorradoras tipo pusoch, cambio de 156 m2 de loseta, cambio de 8 puertas de aluminio por puertas abatibles de 2x1.80m. (F1, F2, F3, F4 y F5).
- 4.- Rehabilitación de pintura en acceso principal.

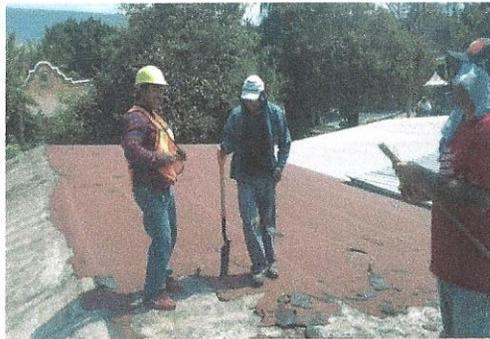
F1: Retiro de impermeabilización existente

1. Mantenimiento de impermeabilizante de concreto con remoción de carpeta existente y aplicación de carpeta elastomérico neoflex 7100, de los edificios E-5, E6 y E7, incluye 4 laboratorios, 3 salones, 1 aula audiovisual y 10 cubículos de investigación. (F1, F2, F3, F4, F5, F6,
2. Reparación de piso firme de concreto e instalación de piso cerámico de uso rudo para 3 laboratorios: 2 laboratorios en edificio E-5 y 1 laboratorio en edificio E-6. (F7 y F8).
3. Mantenimiento correctivo a 2 módulos de baños con cambio de 4 muebles sanitarios con descarga ecológica, cambio de 2 muebles migitorios por migitorios secos ecológicos, cambio de 4 sistemas de regaderas, cambio de 4 muebles de lavamanos con llaves ahorradoras tipo puscc, cambio de 156 m2 de loseta, cambio de 8 puertas de aluminio por puertas abatibles de 2x1.60m. (F9, F10 y F11).
- 4.- Rehabilitación de pintura en acceso principal.

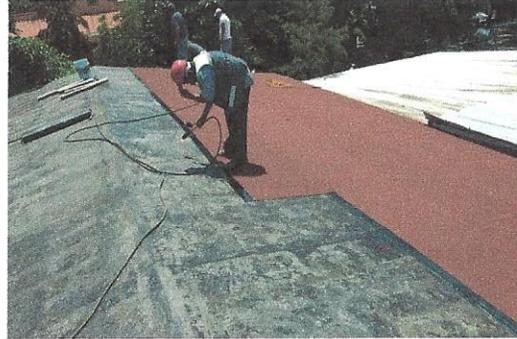
F2: Colocación de impermeabilización

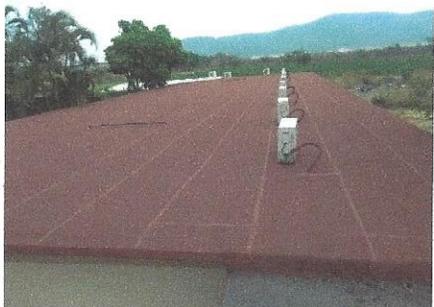
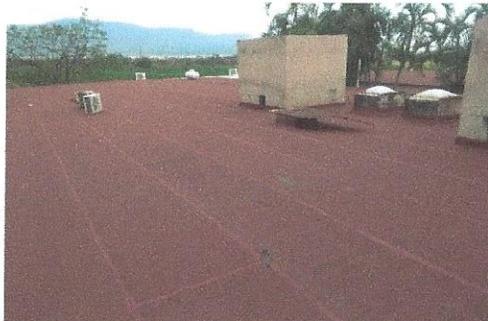
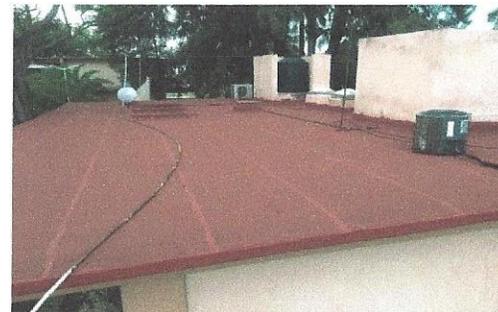
F3: Trabajos de impermeabilización terminados

F4: Trabajos de impermeabilización terminados

F5: Trabajos de impermeabilización terminados

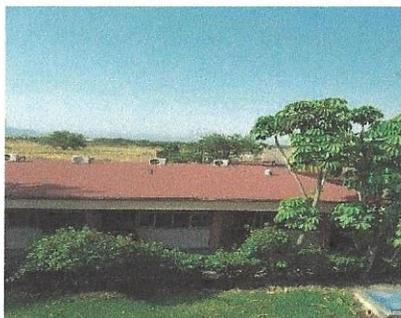
F6: Trabajos de impermeabilización terminados

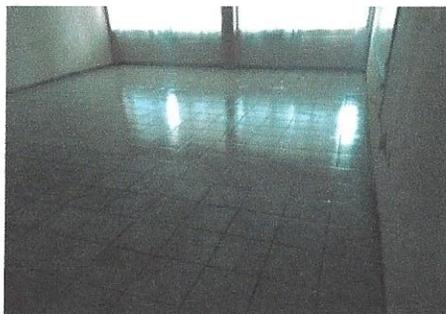
F7: Colocación de loseta en aulas terminado

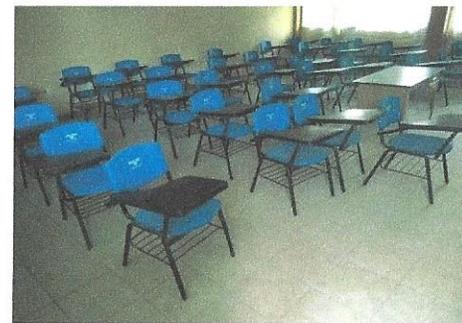
F8: Colocación de loseta en aulas terminado

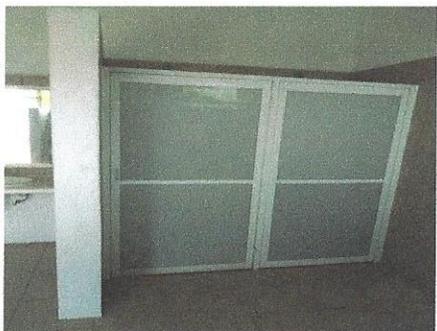
F9: Rehabilitación de sanitarios terminado

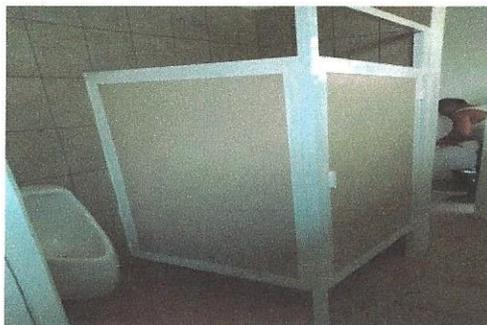
F10: Rehabilitación de sanitarios terminado

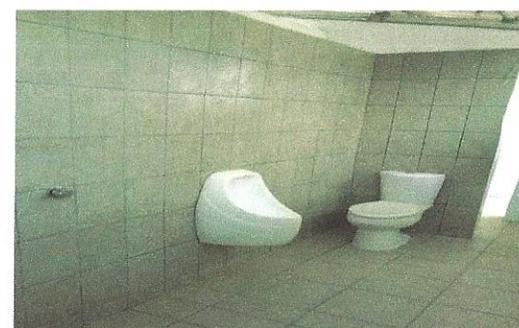
F11: Rehabilitación de sanitarios terminado
