REPORTE DESCRIPTIVO DEL INFORME DE AVANCE MENSUAL

REPORTE FOTOGRAFICO DEL INFORME DE AVANCE MENSUAL

Nombre de la obra: **Mantenimiento de espacios académicos de Centro de Investigación en Ingeniería y Ciencias Aplicadas**

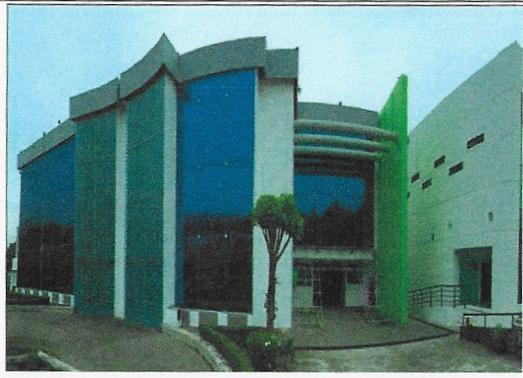
F1: Fachada principal edif. 49

- 1. Impermeabilización edificio 49 (F1, F3 y F4).
- 2. Impermeabilización edificio 60 (F2 y F5).

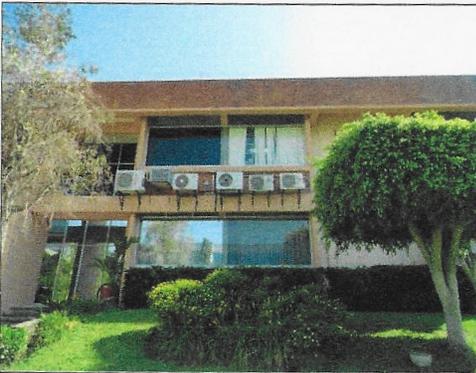
F3: Aires acondicionados

1. Cambio de tableros eléctricos (F1)
2. Reacomodo general de conductores eléctricos y balanceo de cargas (F2)
3. Reubicación y mantenimiento de aires acondicionados del edificio (F3)
4. Mantenimiento y remodelación de sanitarios (F4)
5. Sustitución de lámparas fluorescentes por tecnología led (F5)

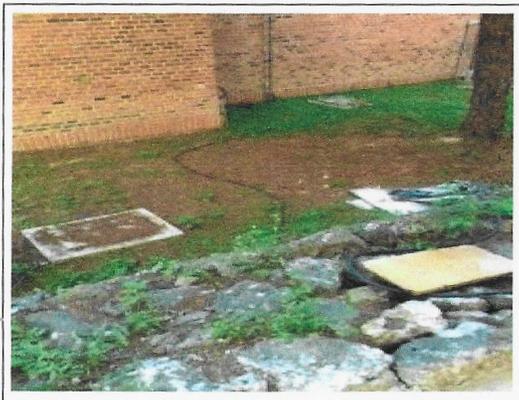
F3: Instalación sistema de tierras

1. Mantenimiento a planta de emergencia (F1).
2. Normalización de las instalaciones eléctrica (F2).
3. Instalación de sistema de tierras para las nuevas instalaciones (F3).
4. Mantenimiento y aplicación de pintura en laboratorios de investigación (F4).
5. Pavimentación y fabricación de muro con puerta de acceso para adecuación de espacio para laboratorio e instalación de servicios de luz y agua (F5) (F6) (F7).

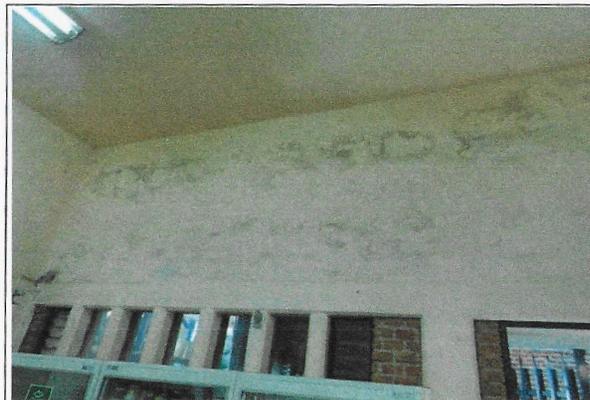
F4: Laboratorios de investigación

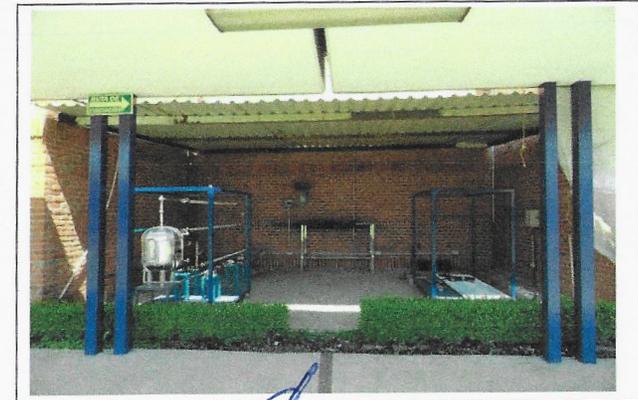
F5: Interior de aula (laboratorio)

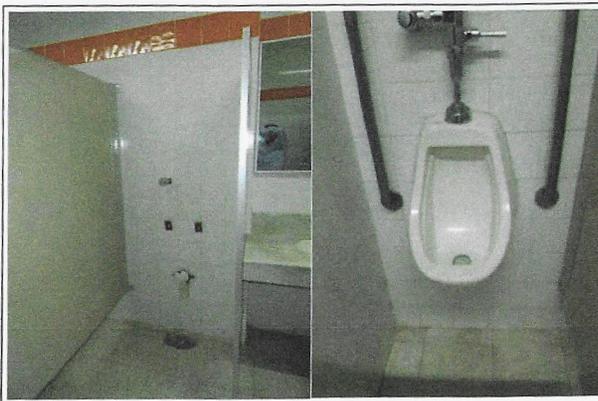
F4: Sanitarios

1. Mantenimiento de pintura general de edificios 49 y 60 (interior y exterior) (F1, F2 y F3).
2. Mantenimiento y remodelación de sanitarios (F4, F6,F7,F8).
3. Mantenimiento techo-plafón (F5).

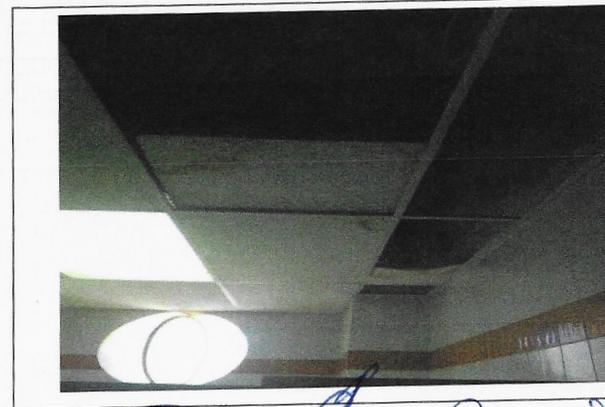
F5: Techo (Plafón)

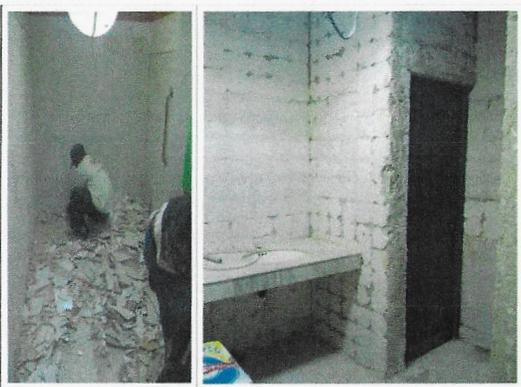
F6: Sanitarios: demolición de azulejo y piso.

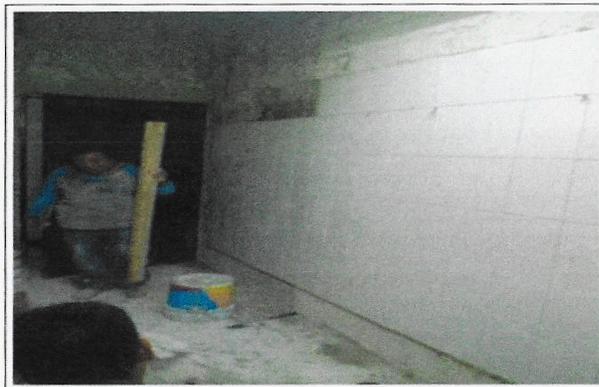
F7: Sanitarios: Colocación de azulejo en proceso.

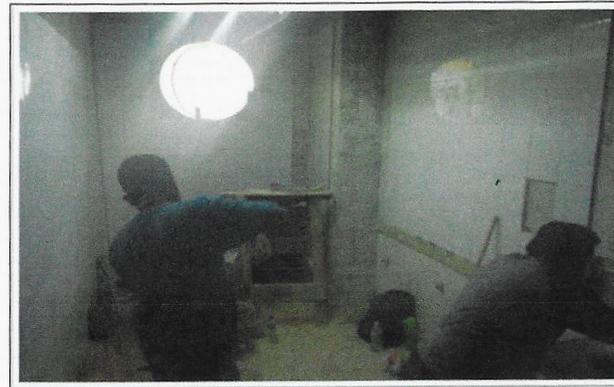
F8: Sanitarios: Colocación de azulejo en proceso.

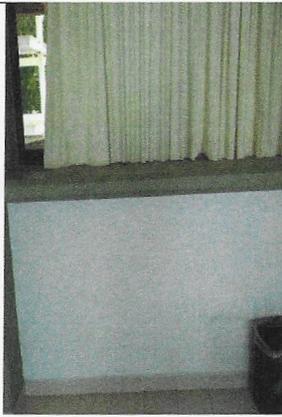
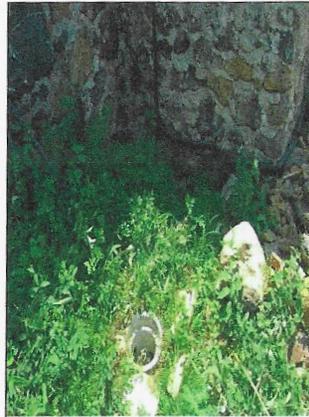
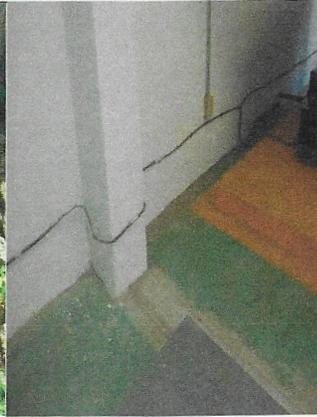
F1: Pintura de Edificio (interior y exterior)

F2: Sistema de tierras físicas

1. Mantenimiento de pintura del edificio (interior y exterior). (F1)
2. Mantenimiento al edificio para complementar al sistema de tierras. (F2)
3. Adecuación de entradas del inmueble. (F3)
4. Iluminación exterior del edificio. (F4)
5. Mantenimiento a equipos de refrigeración y aires acondicionados. (F5)
6. Remodelación de sanitarios. (F6)

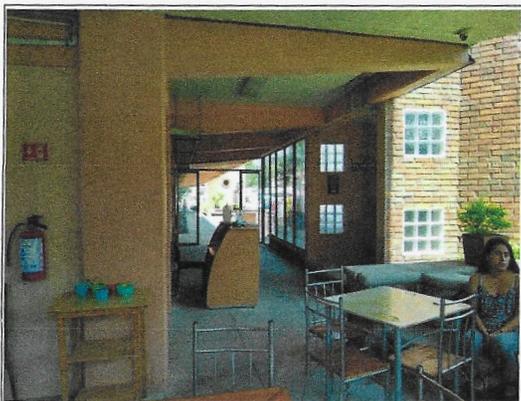
F3: Entrada del inmueble

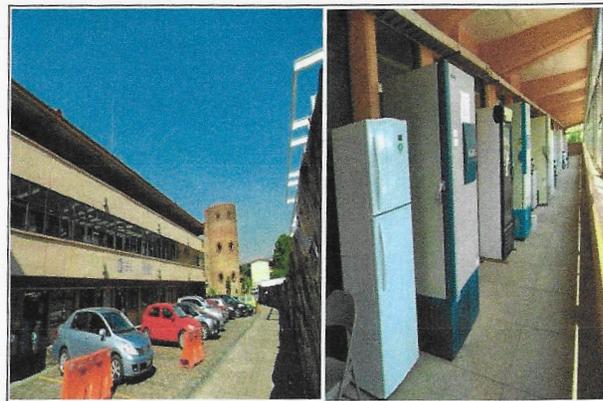
F4: Exterior del edificio

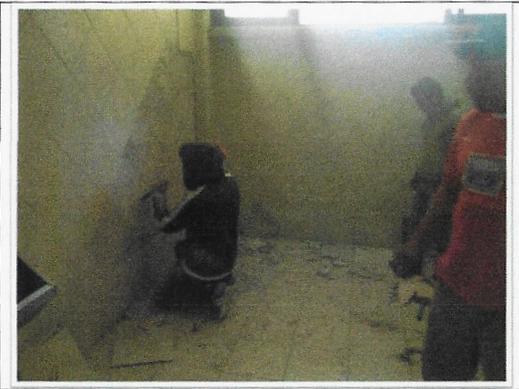
F7: Sanitarios: demolición de azulejo.

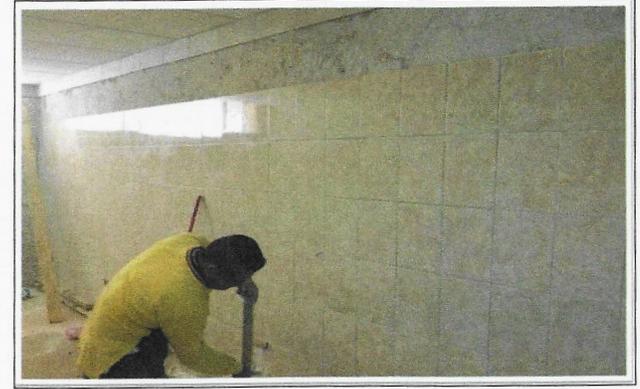
F9: Sanitarios: Colocación azulejo

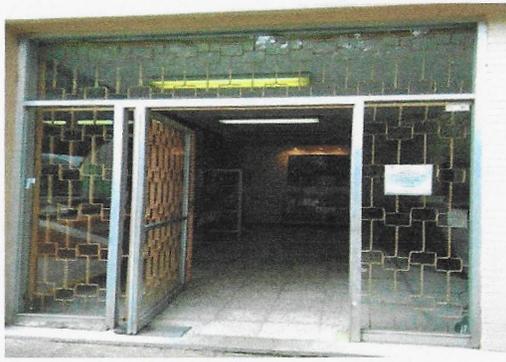
F1: Puerta de acceso (exterior)

1. Mantenimiento correctivo a 1 puerta de acceso del Centro de Investigaciones Biológicas estructura en mal estado (F1 y F2)
2. Mantenimiento correctivo a puertas de laboratorios y puertas de baños en mal estado del edificio 14 del CIB (F3, F4 y F5)

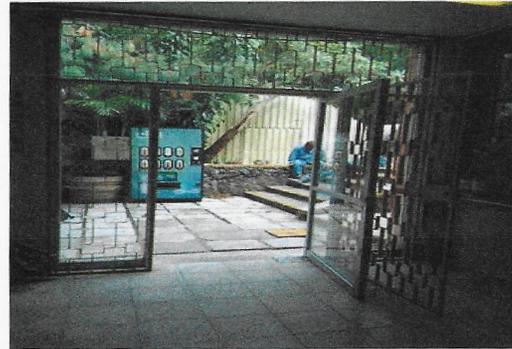
F2: lateral (interior)

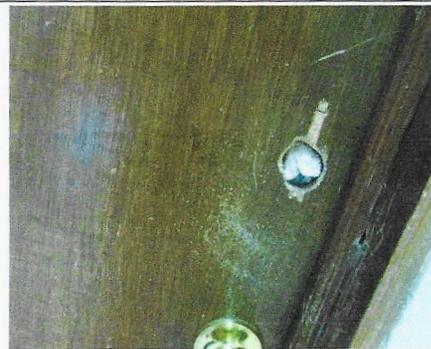
F3: Puertas

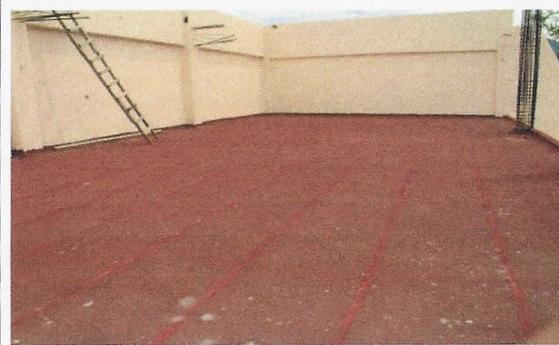
F2: Techo del edificio

- 1.- Impermeabilización del edificio (F1,F2, F3, F4 y F5)

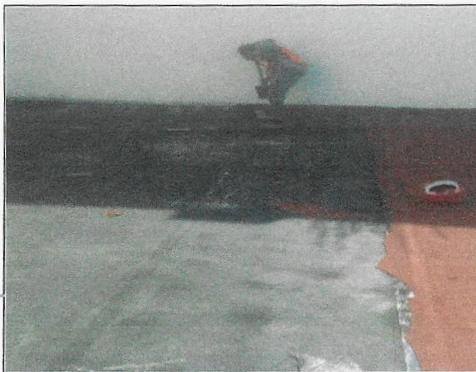
F3: Techo del edificio: Retiro de impermeabilizante prefabricado

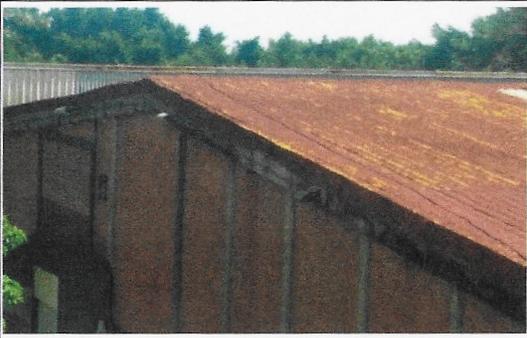
F1: Fachada principal LOU

1. Impermeabilizado de 1,310 m2 en techo de lamina LOU (F1,F2 y F5).
2. Impermeabilizado de 1,200 m2 en techo de lamina de Tamulba (F3 y F4).

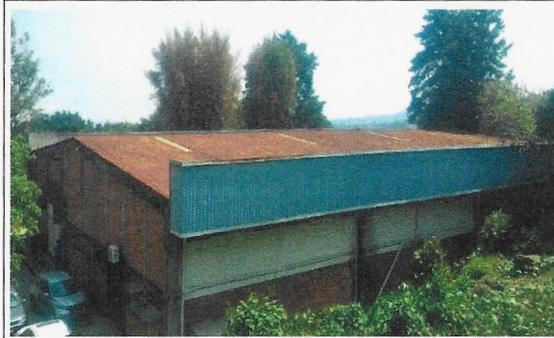
F2: lateral LOU

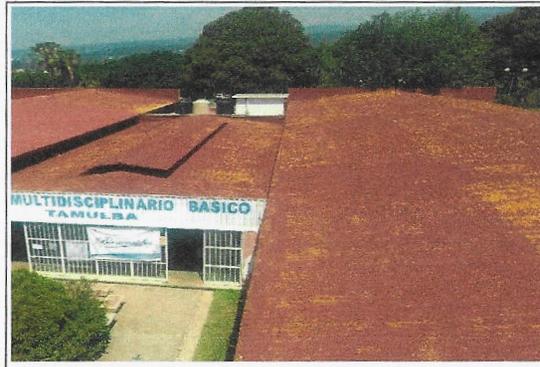
F4: Entrada TAMULBA

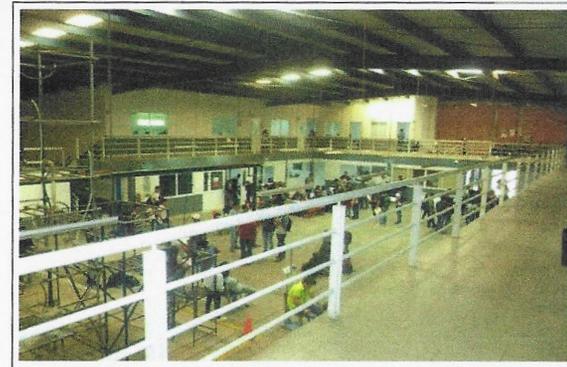
F5: Interior de aula LOU

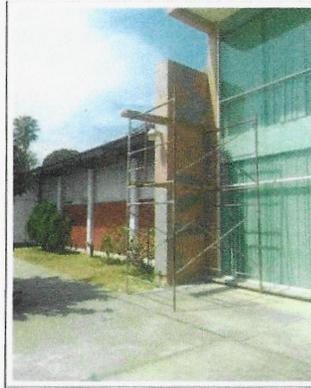
F7: TAMULBA: Sellado de fisuras en muros de fachada principal

1. Cambio de muebles sanitarios por ahorradores. 12 pzas (F1).
2. Aplicación de pintura blanca, gris y azul marino para Tamulba y LOU. Salones, laboratorios, mezzanine, fachada principal y oficinas (F2, F6, F7, F8, F9, F10, F11, F12, F13, F14, F15, F16, F17, F18 y F19).
3. Suministro y colocación de luminarias para TAMULBA y FCQeI t5 de 120-led/20w, luz de día, tipo base g5. 200 piezas (F3).
4. Cambio de 20 mezcladoras cuello de ganso con doble llave para tarja de laboratorio (F4).
5. Pintura de 13 sadineles con 200 m2 y Pintura de 9 almacenes temporales de residuos con 100 m2 (F5).

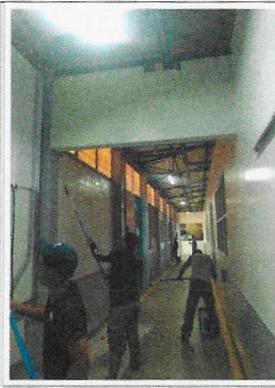
F8: TAMULBA: Aplicación de pintura vinílica y de esmalte en muros interiores de edificio

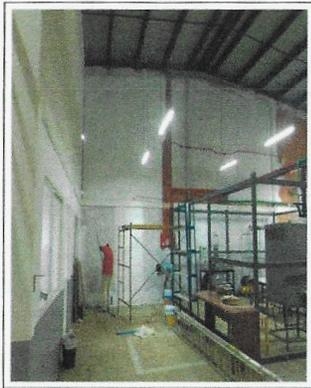
F11: LOU: Trabajos de aplicación de pintura vinílica en muros perimetrales al interior de la nave principal.

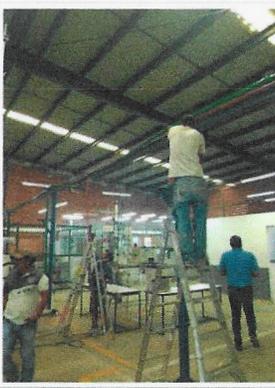
F12: LOU: Trabajos de aplicación de pintura de esmalte en tuberías interiores de instalaciones en diámetros varios.

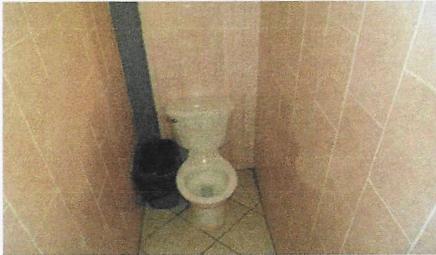
F1: Escusados

1. Baños del edificio 28 y 29 que se requieren reemplazar excusados por escusados ahorradores de agua (F1 y F2).
2. Baños del edificio 28 y 29 que requieren reemplazar mingitorios de carga de agua por mingitorios secos (ecológicos) (F3).
3. Cambiar las lámpara obsoletas por lámpara ahorradoras de energía de aulas de los edificios 28, 29 y 19 de posgrado (F4).
4. Cambio de cableado eléctrico (F5).

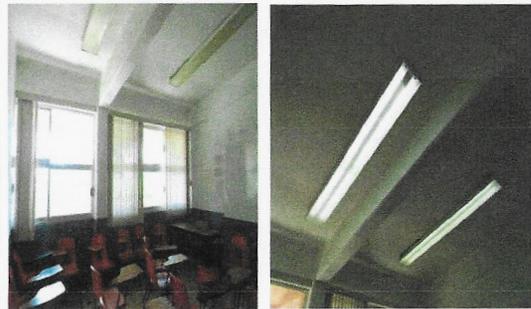
F4: Aulas

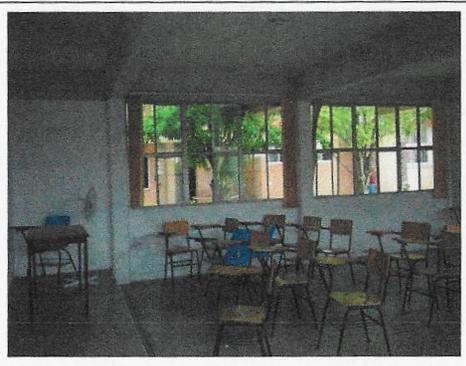
F3: Interior, ventanas aula

- 1.- Suministro y aplicación de pintura vinílica, esmalte o impormeabilizante a muros en el interior y exterior de las aulas. (F1 y F2).
- 2.- Suministro y aplicación de pintura vinílica a herrorías como puertas y ventanas. (F3 y F4).
- 3.- Suministro y aplicación de pintura vinílica al plafón y techos de las aulas. (F5,F6,F7,F8,F9 y F10).

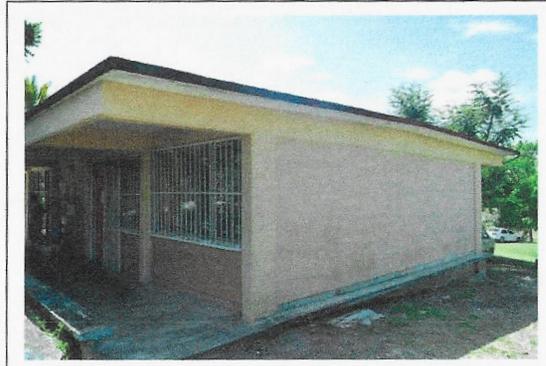
F4: Herrorías

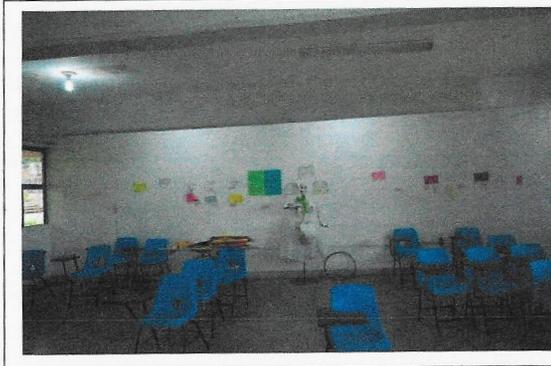
F5: Interior de aula

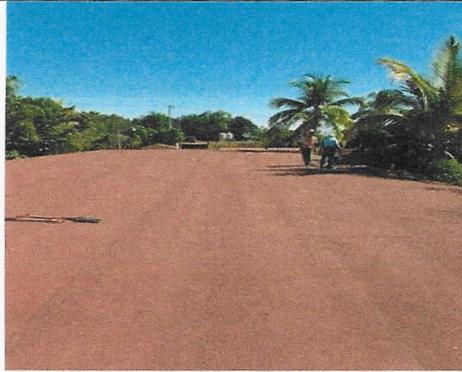
F6: Techo

3.- Suministro y aplicación de pintura vinilica al plafón y techos de las aulas. (F5,F6, F7, F8, F9 y F10).

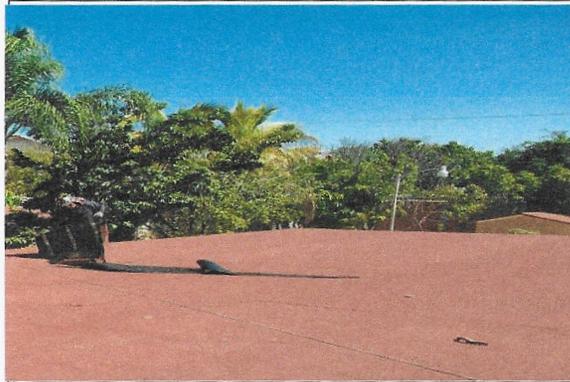
F7: Techo

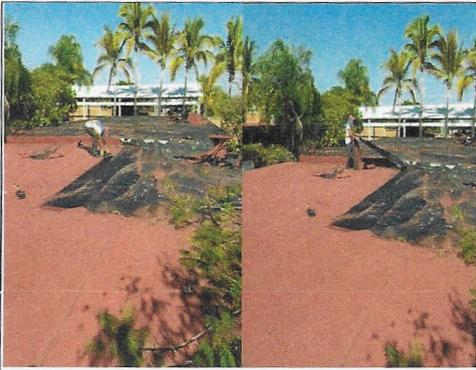
F8: Techo: trabajos de retiro de impermeabilizante prefabricado en edificio.

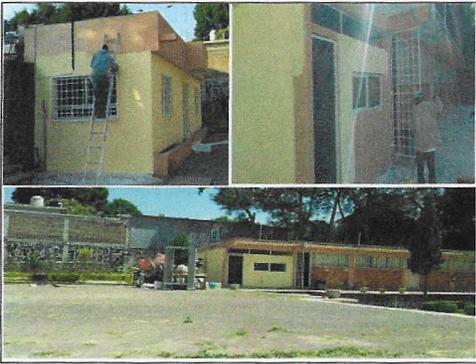
F6: Aplicación de pintura.

1. Pintado de edificio principal, aplicación de pintura acrílica en: muros, columnas, traveses y plafones (F1)
2. Pintado de edificio de dirección, aplicación de pintura acrílica en: muros, columnas, traveses y plafones (F2, F6, F7 y F8)
3. Cambio de 12 muebles sanitarios por ecológicos; cambio de 1 mijitorio colectivo por 6 minjitorios individuales y cambio de 4 lavabos con llaves (F3)
4. Pintado de edificio de cómputo, aplicación de pintura acrílica, en muros, columnas, traveses y plafones (F4)
5. Colocación de piso de pasillo de planta alta (F5)

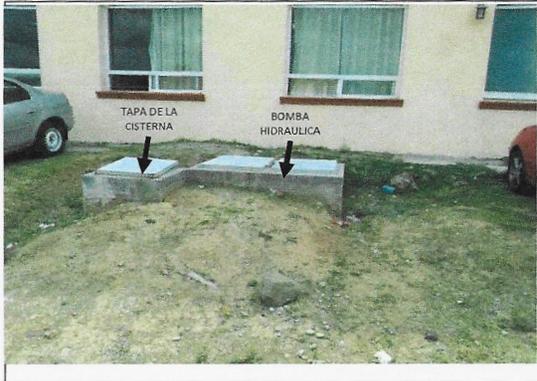
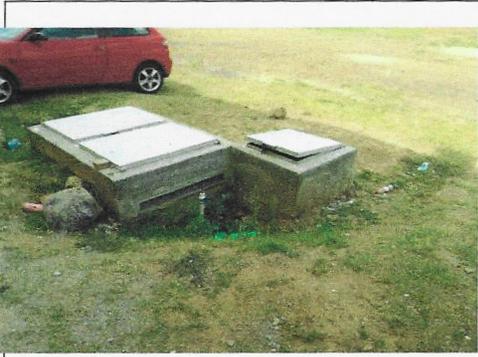
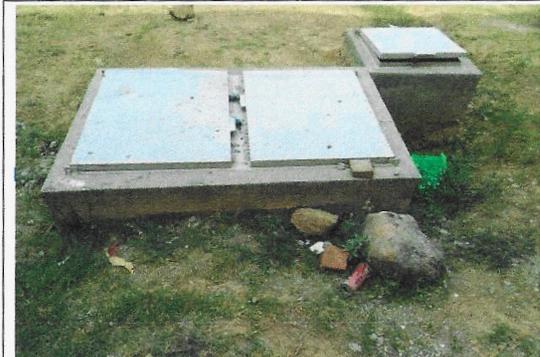
F1: Sistema hidráulico

F2: Sistema hidráulico

F3: Sistema hidráulico

F4: Sistema hidráulico

- 1.- Adecuación del sistema hidráulico que incluye una cisterna y la adquisición de 2 tinacos para la distribución del suministro de agua. (F1, F2, F3, F4 Y F5)
