DIRECCIÓN GENERAL DE EDUCACIÓN SUPERIOR UNIVERSITARIA
 DIRECCIÓN DE FORTALECIMIENTO INSTITUCIONAL
 SUBDIRECCIÓN DE FOMENTO INSTITUCIONAL/DEPARTAMENTO DE INFRAESTRUCTURA FÍSICA

REPORTE DESCRIPTIVO DEL INFORME DE AVANCE MENSUAL

REPORTE FOTOGRÁFICO DEL INFORME DE AVANCE MENSUAL

Nombre de la obra: **Mantenimiento de espacios académicos de Centro de Investigación en Ingeniería y Ciencias Aplicadas**

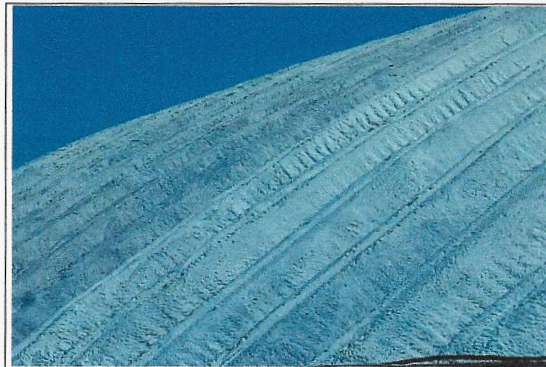
F4: Techo Edificio 49 en proceso con primer aplicado (impermeabilización).

1. Impermeabilización edificio 49 (F1,F3, F4, F6 y F7).
2. Impermeabilización edificio 60 (F2 y F5).

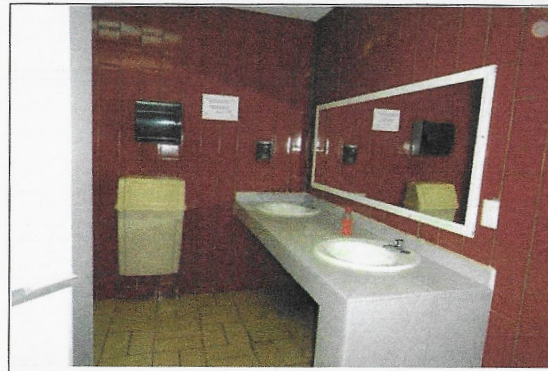
F4: Sanitarios

1. Cambio de tableros eléctricos (F1)
2. Reacomodo general de conductores eléctricos y balanceo de cargas (F2)
3. Reubicación y mantenimiento de aires acondicionados del edificio (F3)
4. Mantenimiento y remodelación de sanitarios (F4, F6, F7, F8, F9 y F10)
5. Sustitución de lamparas fluorescentes por tecnología led (F5)

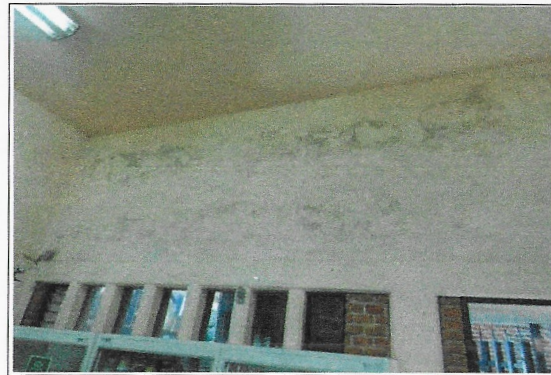
F4: Laboratorios de Investigación

1. Mantenimiento a planta de emergencia (F1).
2. Normalización de las instalaciones eléctrica (F2) y (F14).
3. Instalación de sistema de tierras para las nuevas instalaciones (F3).
4. Mantenimiento y aplicación de pintura en laboratorios de investigación (F4 y F9).
5. Pavimentación y fabricación de muro con puerta de acceso para adecuación de espacio para laboratorio e instalación de servicios de luz y agua (F5) (F6) (F7), (F8), (F10), (F11), (F12) y (F13).

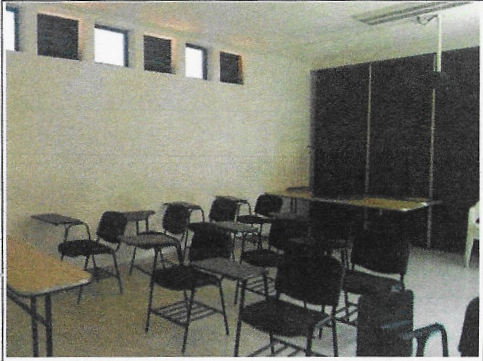
F9: Pintura vinilica (salones)

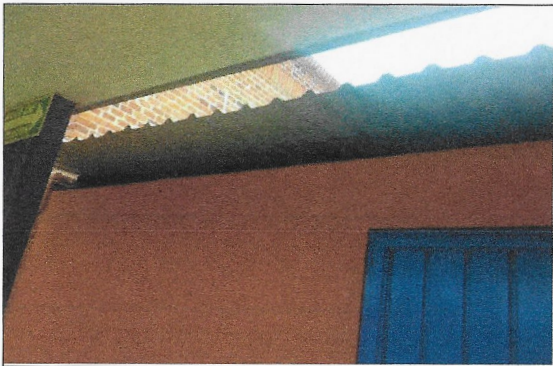
F13: Techumbre de lámina galvanizada prepintada a fuego

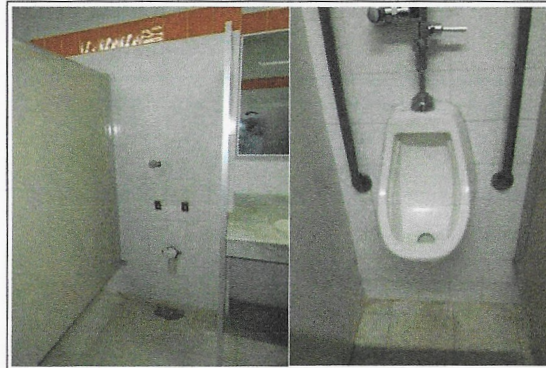
F4: Sanitarios

1. Mantenimiento de pintura general de edificios 49 y 60 (interior y exterior) (F1, F2 y F3).
2. Mantenimiento y remodelación de sanitarios (F4, F6,F7,F8, F9, F10, F15, F16, F18 y F18)
- 3.- Mantenimiento techo-plafón (F5, F11, F12, F13 y F14).

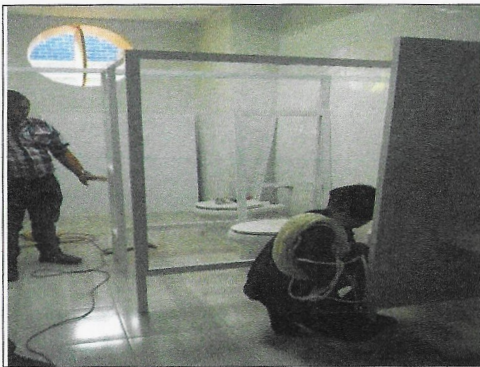
F9: Sanitarios: suministro y colocación de mamparas de aluminio (hombres)

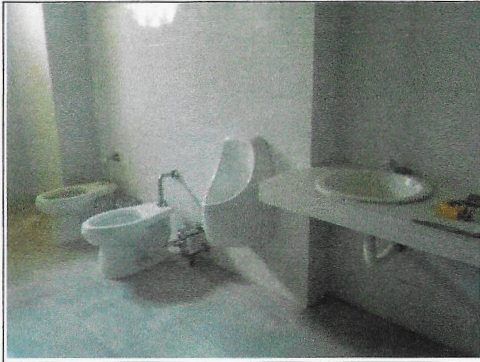
F15: Azulejo, piso, sanitarios con fluxómetro de pedal, mingitorio ecológico y barra con oballines, todo nuevo (hombres)

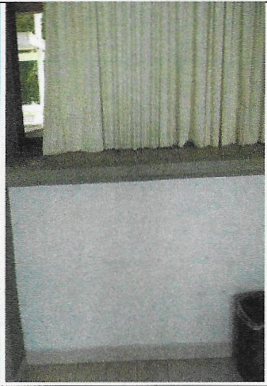
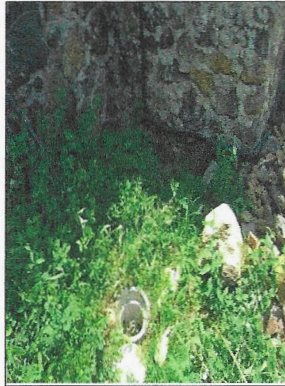
F2: Sistema de tierras físicas

1. Mantenimiento de pintura del edificio (interior y exterior). (F1)
2. Mantenimiento al edificio para complementar al sistema de tierras. (F2)
3. Adecuación de entradas del inmueble. (F3)
4. Iluminación exterior del edificio. (F4)
5. Mantenimiento a equipos de refrigeración y aires acondicionados. (F5)
6. Cambio de piso de laboratorio (F7, F8 y F15)
6. Remodelación de sanitarios. (F6, F9, F10, F11, F12, F13, F14, F16 y F17)

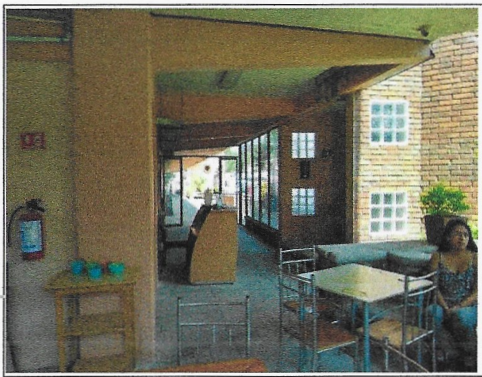
F3: Entrada del inmueble

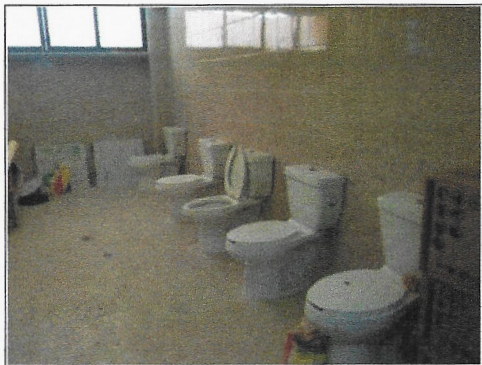
F12: Sanitarios: azulejo, piso y excusados nuevos (baño de hombres)

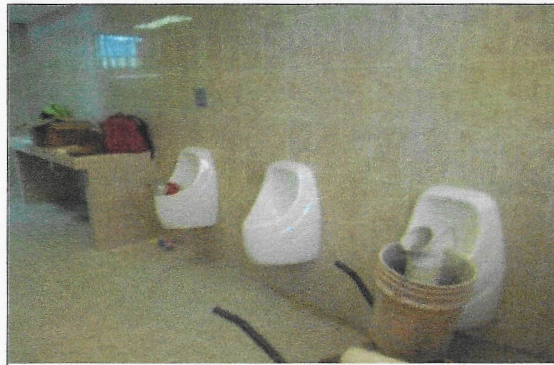
F13: Sanitarios: mingitorios ecológicos, barra para oballnes y obellnas nuevos

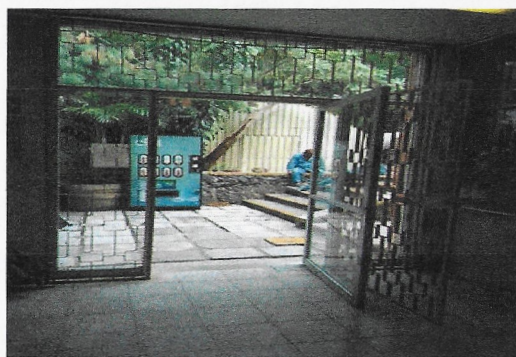
F2: lateral (interior)

1. Mantenimiento correctivo a 1 puerta de acceso del Centro de Investigaciones Biológicas estructura en mal estado (F1 y F2)
2. Mantenimiento correctivo a puertas de laboratorios y puertas de baños en mal estado del edificio 14 del CIB (F3,F4, F5, F6, F7 y F8)

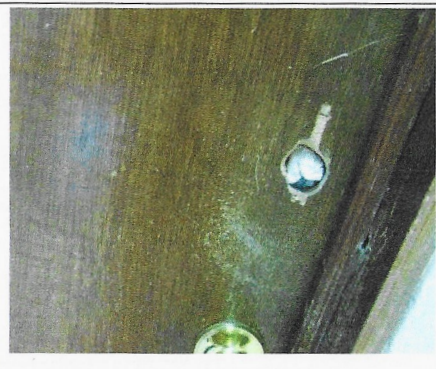
F3: Puertas

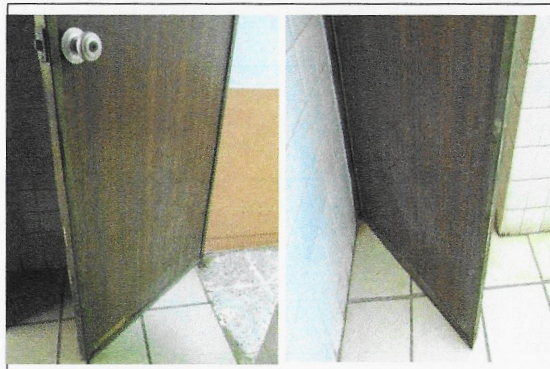
F4: Puertas

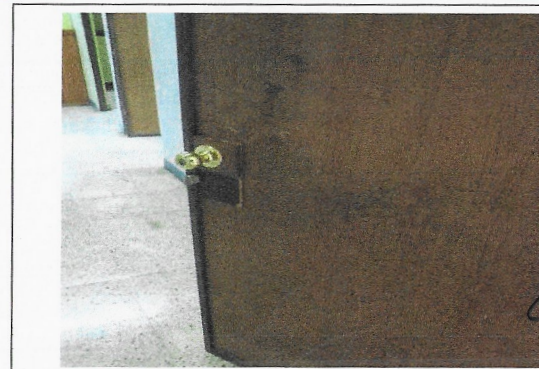
F5: Puertas

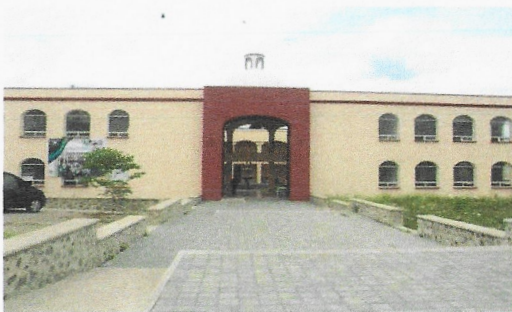
F1: Fachada principal

- 1.- Impermeabilización del edificio (F1, F2, F3, F4, F5, F6, F7, F8, F9, F10, F11, F12, F13, F14, F15, F16, F17, F18 y F19).

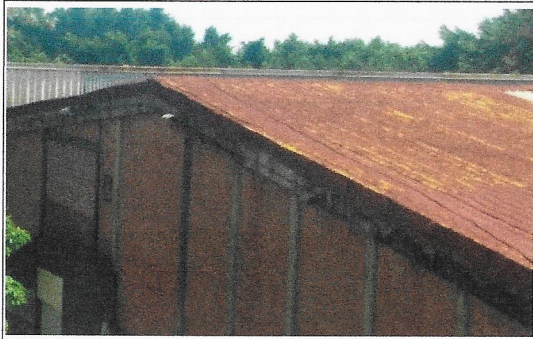
F1: Fachada principal LOU

1. Impermeabilizado de 1,310 m2 en techo de lamina LOU (F1,F2 y F5).
2. Impermeabilizado de 1,200 m2 en techo de lamina de Tamulba (F3 ,F4, F6, F7, F8, F9, F10, F11, F12, F13, F14, F15, F16 y F17).

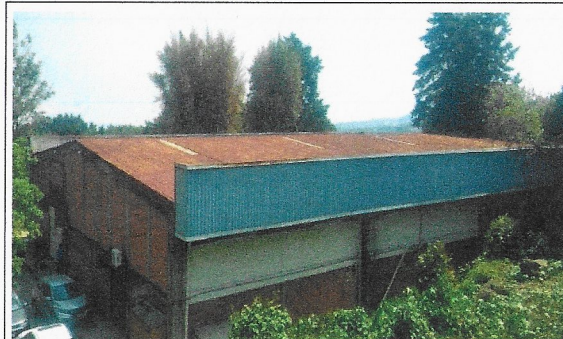
F2: lateral LOU

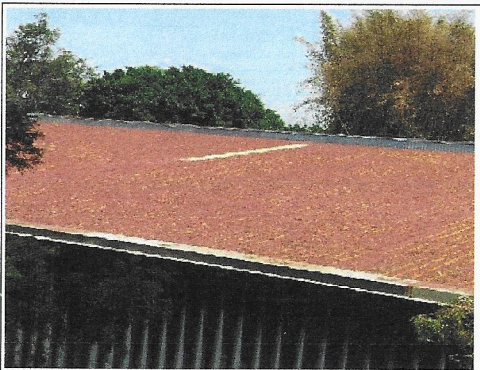
F3: Techo TAMULBA

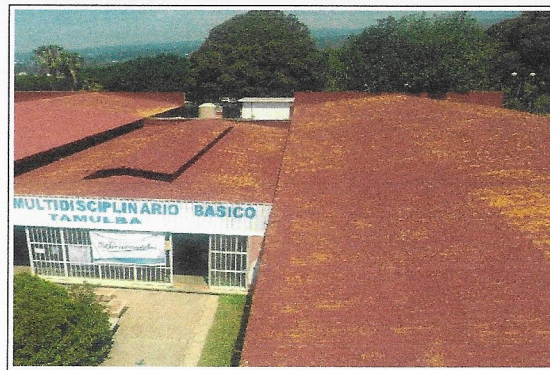
F4: Entrada TAMULBA

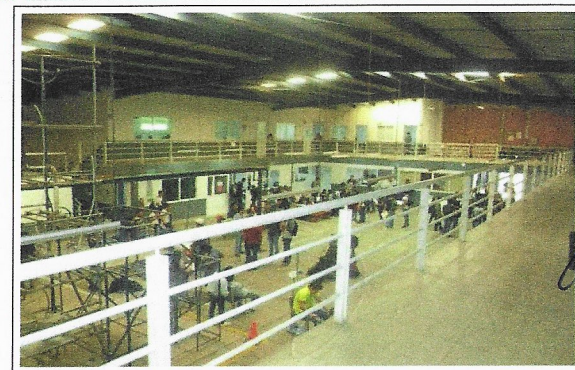
F5: Interior de aula LOU

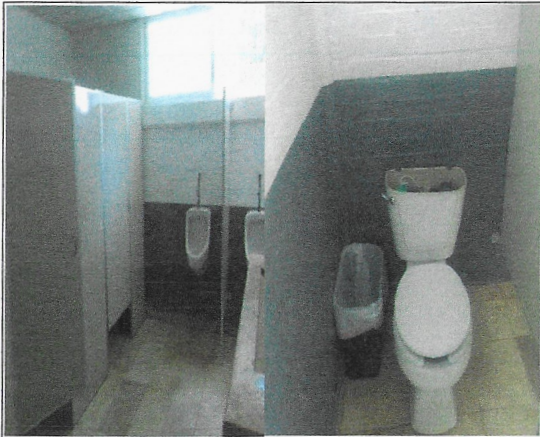
F1: Sanitarios

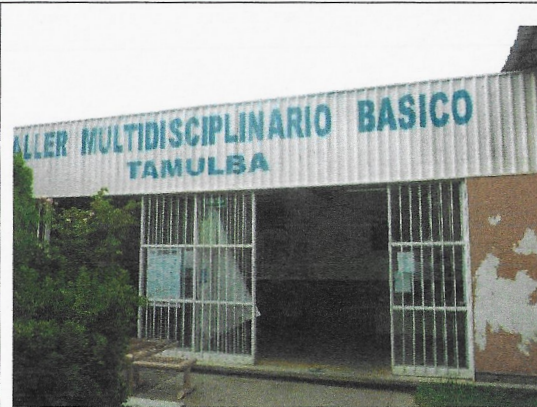
F2: TAMULBA (Interior y Exterior)

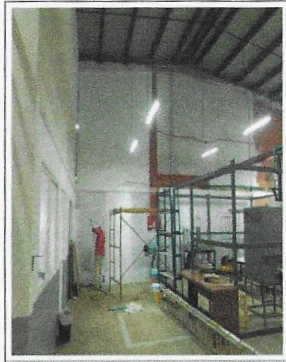
F11: LOU: Trabajos de aplicación de pintura vinílica en muros perimetrales al interior de la nave principal.

1. Cambio de muebles sanitarios por ahorradores. 12 pzas (F1).
2. Aplicación de pintura blanca, gris y azul marino para Tamulba y LOU. Salones, laboratorios, mezzanine, fachada principal y oficinas (F2, F6, F7, F8, F9, F10, F11, F12, F13, F17, F18, F19, F20, F21, F22 y F25).
3. Suministro y colocación de luminarias para TAMULBA y FCQel t5 de 120-led/20w, luz de día, tipo base g5. 200 piezas (F3, F14, F15, F23, F24).
4. Cambio de 20 mezcladoras cuello de ganso con doble llave para tarja de laboratorio (F4).
5. Pintura de 13 sadineles con 200 m2 y Pintura de 9 almacenes temporales de residuos con 100 m2 (F5).

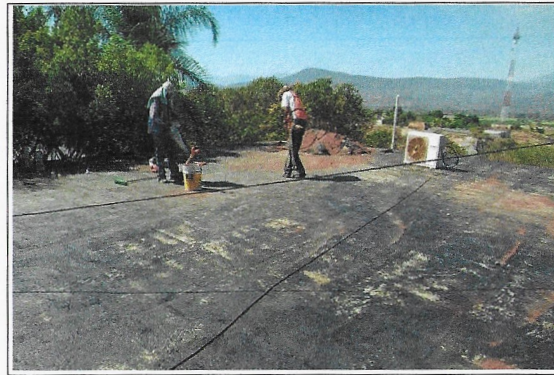
F9: Techo: trabajos de retiro de impermeabilizante prefabricado en edificio 3A.

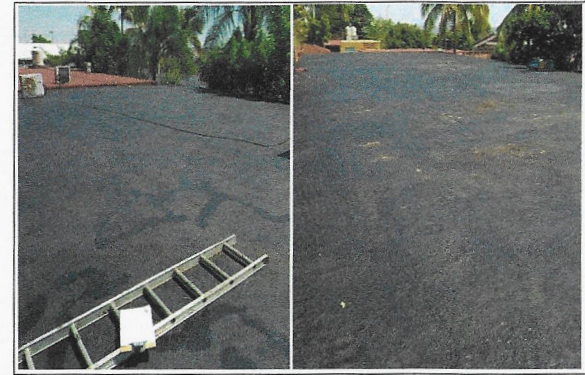
F10: Techo: trabajos de calafateo en grietas de losa en edificios 3A y 4.

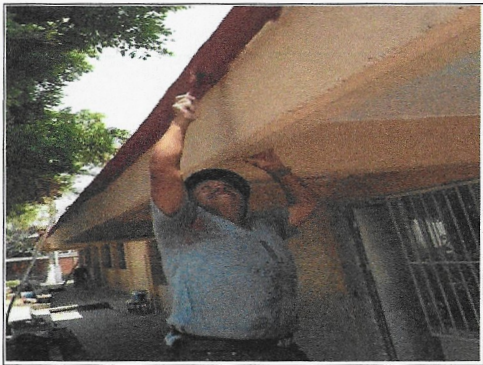
F17: Vista de los trabajos de suministro y aplicación de pintura vinílica acrílica edificio 4 y 3

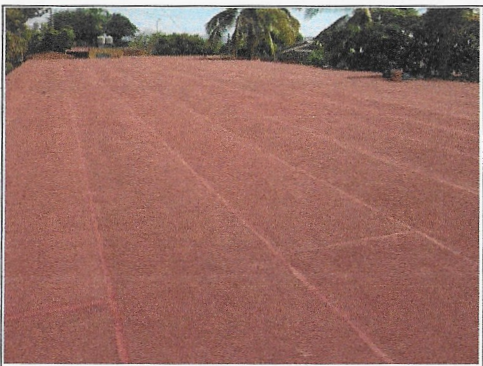
F20: Vista de los trabajos de suministro y colocación de impermeabilizante prefabricado en edificio 4

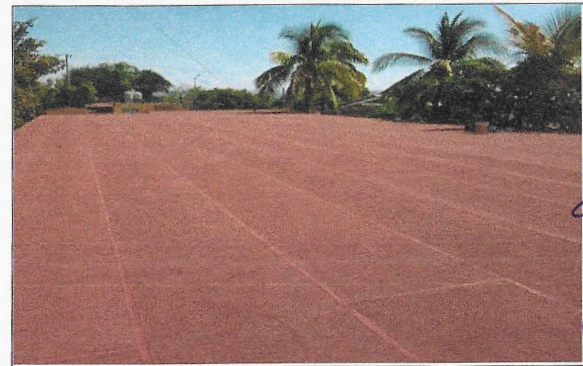
F22: Techo: Suministro y colocación de impermeabilizante prefabricado en edificio 2

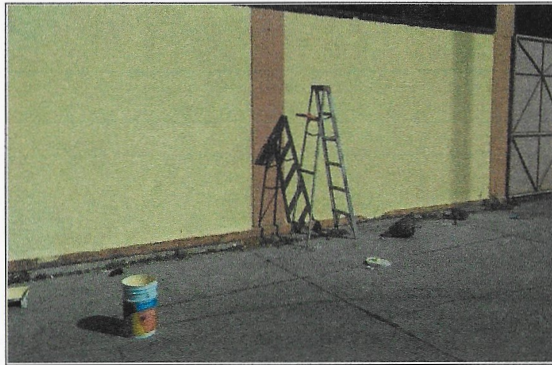
F10: Parte interior muro de fachada principal, se aplica pintura

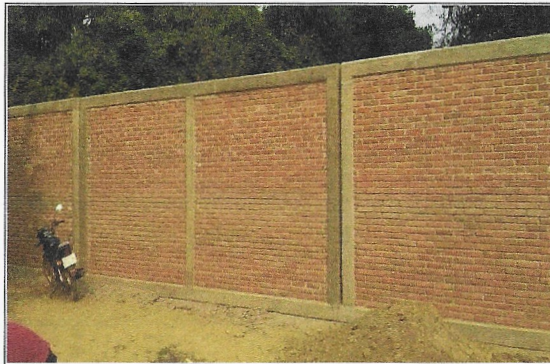
F9: Muro de colindancia detallando

1. Colocación de barda perimetral (F1, F2, F3, F4, F5, F6, F7, F8, F9 y F10).

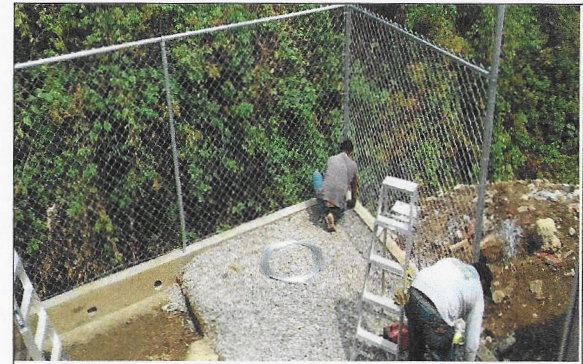
F10: Colocación de malla colindante, en proceso

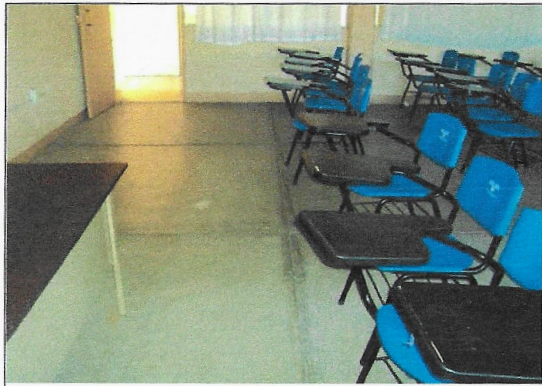
F1: Laboratorio E-5

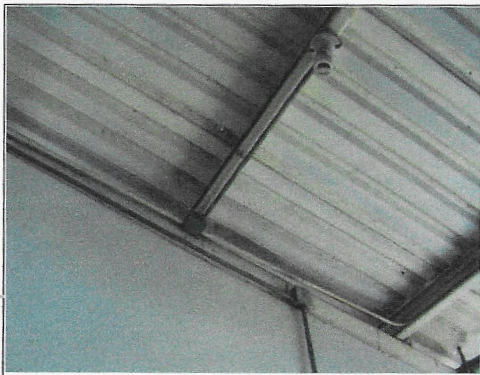
F3: Interior laboratorio E-5

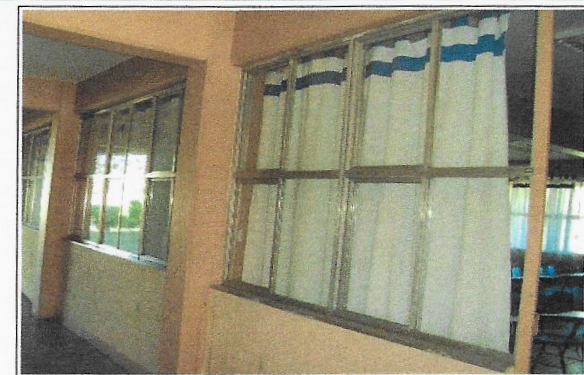
F5: Aula

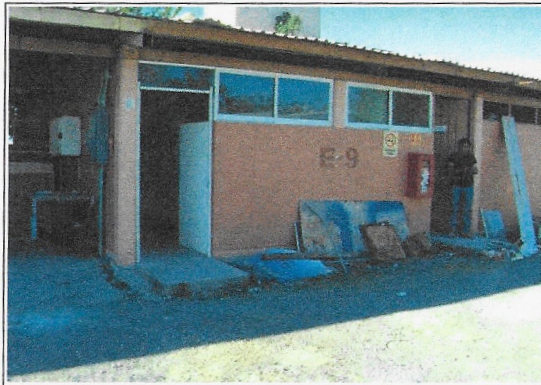
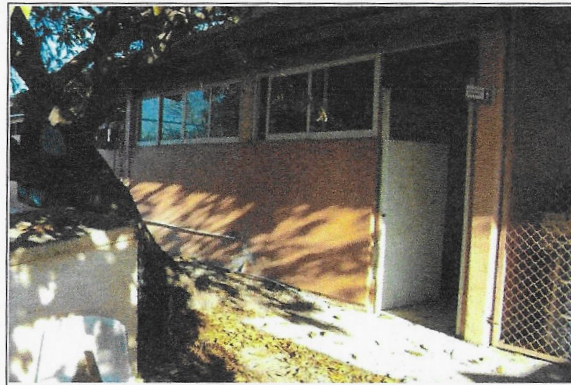
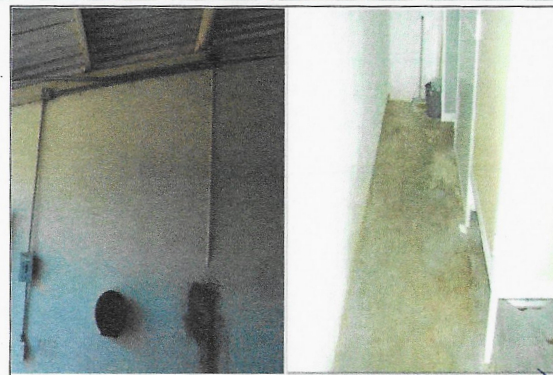
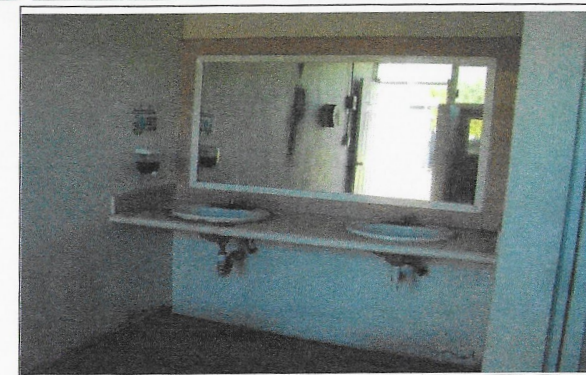
F1: Sanitarios

F2: Sanitarios

F3: Sanitarios

F4: Sanitarios

F5: Sanitarios

- Mantenimiento de impermeabilizante de concreto con remoción de carpeta existente y aplicación de carpeta elastomérico neoflex 7100, de los edificios E-5, E6 y E7, incluye 4 laboratorios, 3 salones, 1 aula audiovisual y 10 cubículos de investigación.
- Reparación de piso firme de concreto e instalación de piso cerámico de uso rudo para 3 laboratorios: 2 laboratorios en edificio E-5 y 1 laboratorio en edificio E-6.
- Mantenimiento correctivo a 2 modulos de baños con cambio de 4 muebles sanitarios con descarga ecológica, cambio de 2 muebles migloritos por migloritos secos ecológicos, cambio de 4 sistemas de regaderas, cambio de 4 muebles de lavamanos con llaves ahorradoras tipo pusch, cambio de 156 m2 de loseta, cambio de 8 puertas de aluminio por puertas abatibles de 2x1.60m. (F1, F2, F3, F4 y F5).
- Rehabilitación de pintura en acceso principal.
