UNIVERSIDAD AUTÓNOMA DEL ESTADO DE MORELOS

En el marco del **Fondo de Aportaciones Múltiples (FAM) 2018**, en su componente de mantenimiento y adecuación de espacios académicos, por este medio adjunto al presente (CD) que contiene el informe final en formato PDF debidamente firmado, así como el reporte fotográfico de avance mensual con las obras apoyadas con el fondo.

REPORTE DESCRIPTIVO DEL INFORME DE AVANCE MENSUAL

Nombre de la obra: **Protección de muros exteriores (fachadas) aplanados con mortero y de tabique aparente de la Escuela de Estudios Superiores del Jicarero**

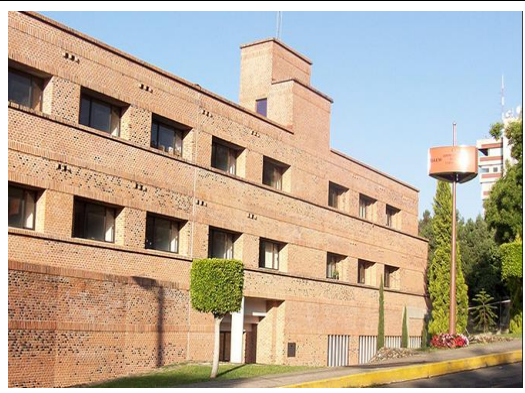
F1: Fachada principal

1.Retiro, suministro y colocación de impermeabilizante prefabricado. (F1, F2, F3, F4, F5, F6, F7, F8, F9, F10, F11, F12, F13).

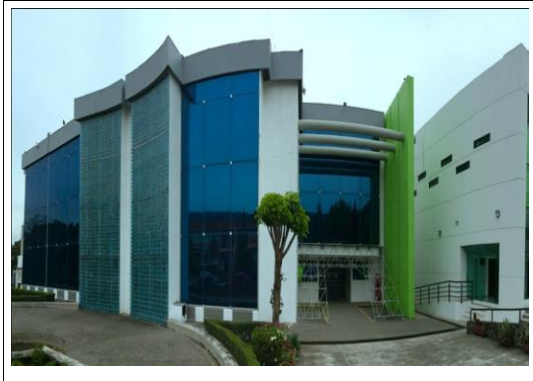
F1: Fachada principal edif. 49

1. Impermeabilización edificio 49 y 60 (F1,F2,F3,F4,F5,F6,F7,F8,F9, F10, F11)

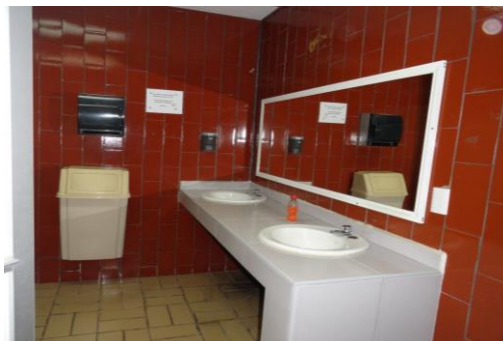
F4: Sanitarios

1. Cambio de tableros eléctricos (F1)
2. Reacomodo general de conductores eléctricos y balanceo de cargas (F2)
3. Reubicación y mantenimiento de aires acondicionados del edificio (F3 y F12)
4. Mantenimiento y remodelación de sanitarios (F4, F6, F7, F8, F9, F10 y F11)
5. Sustitución de lámparas fluorescentes por tecnología led (F5)

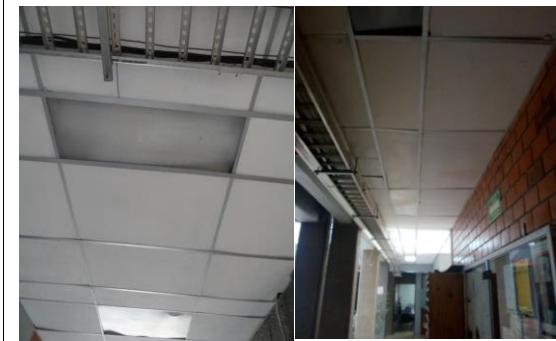
F5: Lámparas

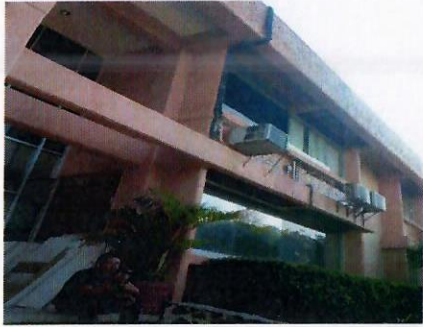
F9: Reubicación de Aire Acondicionado

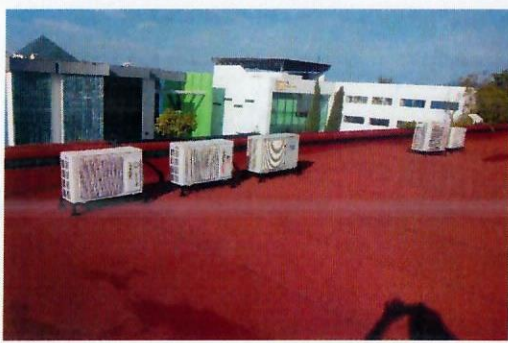
F14: cambio de lugar y mantenimiento de los aires

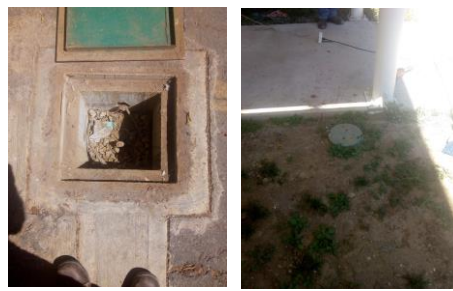
F3: Lugar como se encontraba la tierra física

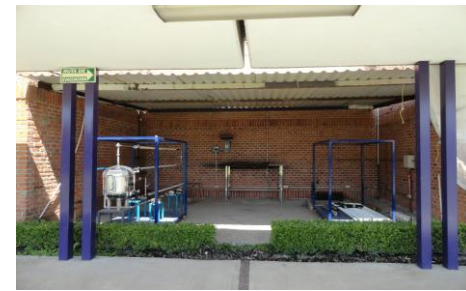
F5: Interior de aula (laboratorio)

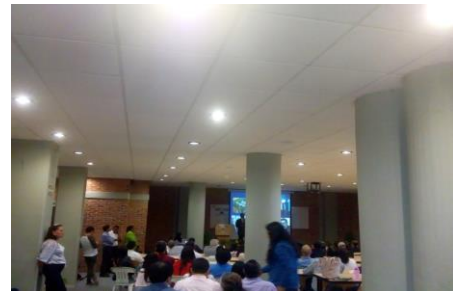
F7: Iluminación tipo spot se cambiará a tecnología LED

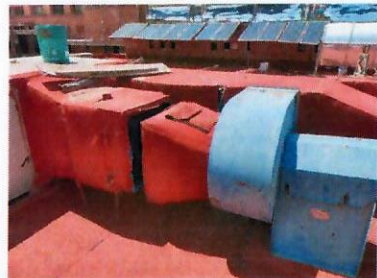
F9: Estado anterior de los azos

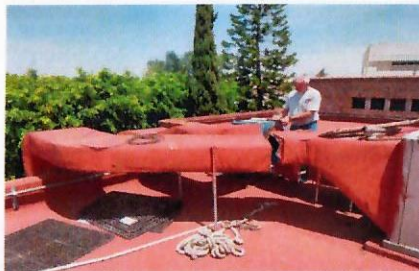
F10: Estado anterior de los azos

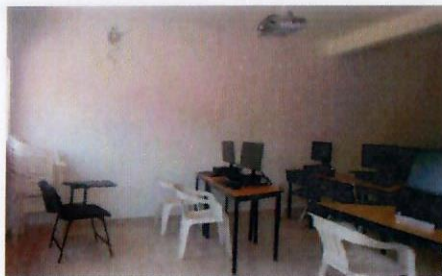
F13: Antes de aplicar pintura en los salones

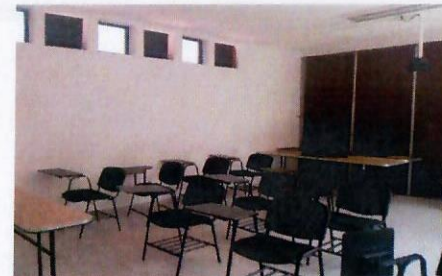
F14: Antes de aplicar pinturas en los salones

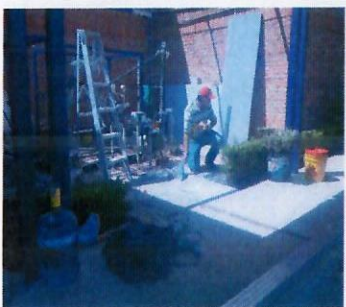
F15: Interior de aula (laboratorio), buscando mano de Durrock

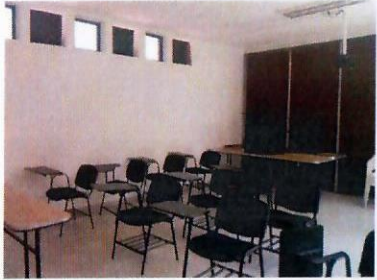
F26: Pizarra con silla (trabaja)

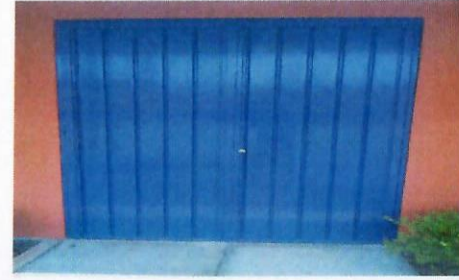
F28: Puerta de tecnica acanalada terminada

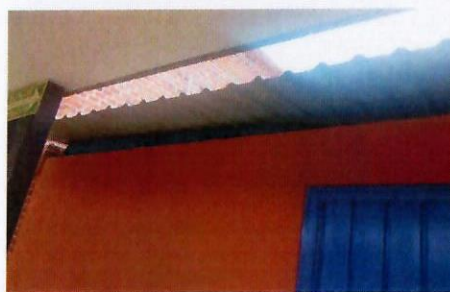
F30: Techumbre de lamina galvanizada protegida a fuego

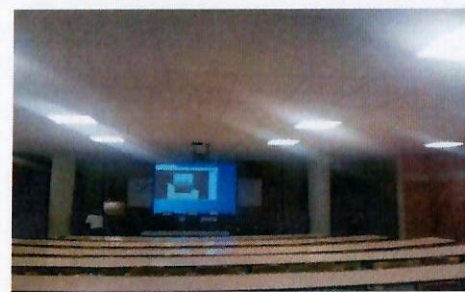
F31: Cambio de lamparas por tecnologia "LED"

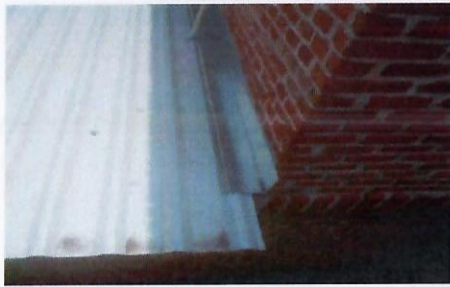
F33: Molitura de lamina para evitar se transpire el agua de lluvia

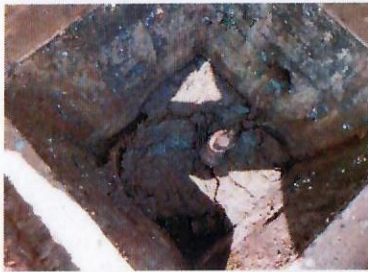
F38: Tierra fisica restaurada

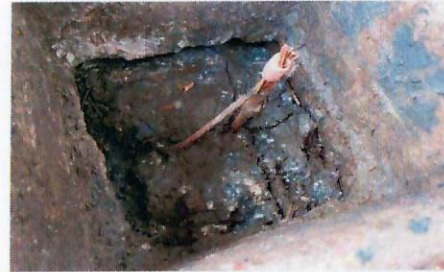
F39: Tierra fisica restaurada

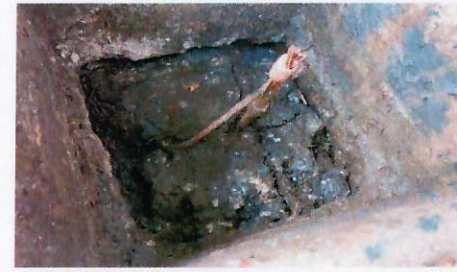
F40: Tierra fisica restaurada

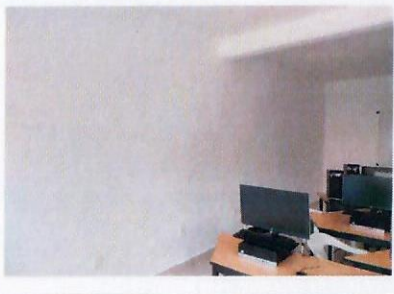
F-47: Salones ya con pintura vinilica

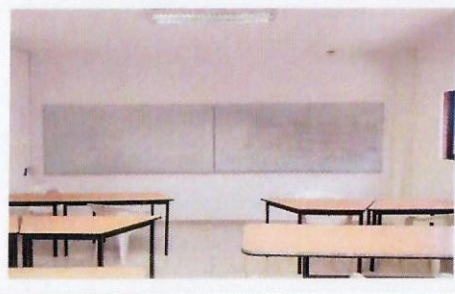
F-48: Salones ya con pintura vinilica

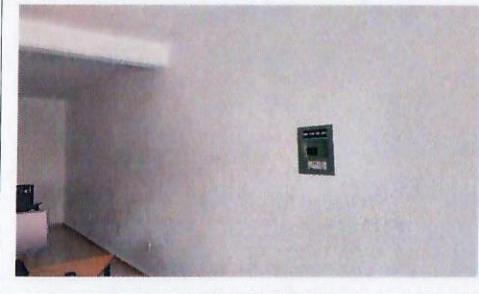
F-49: Salones ya con pintura vinilica

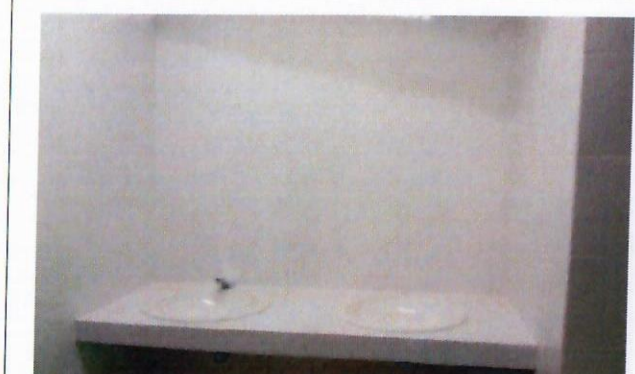
F36: Sanitarios: Obalines barra y azulejo nuevos (mujeres)

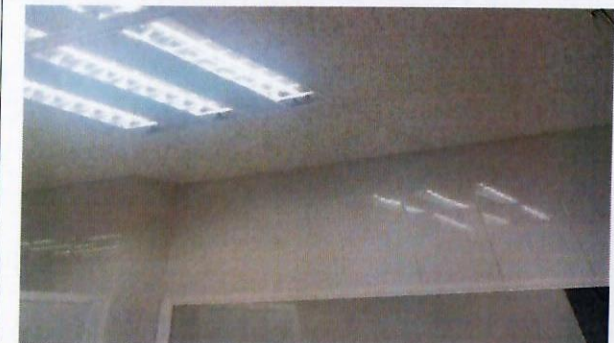
F39: Cambio de lamparas

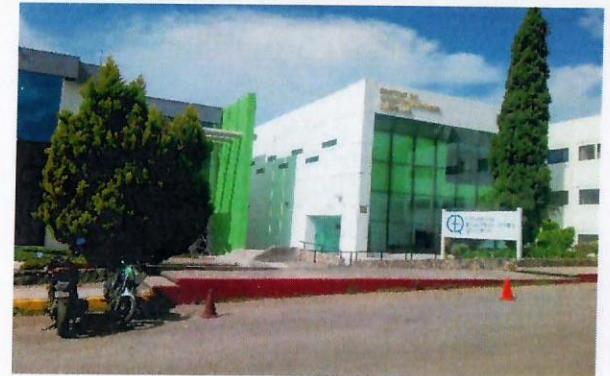
F48: Exterior con aplicación de pintura

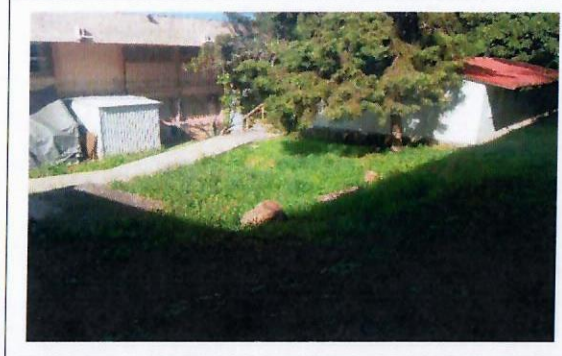
F9: Lugar para mailla de tierras

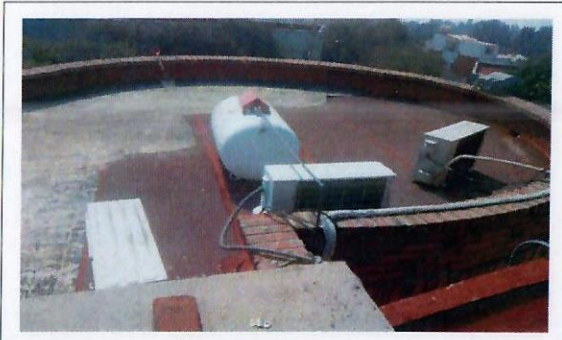
F12: Mini split

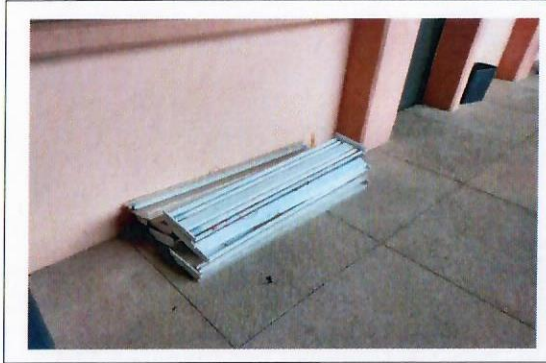
F24: Proceso de desmontaje de lámparas

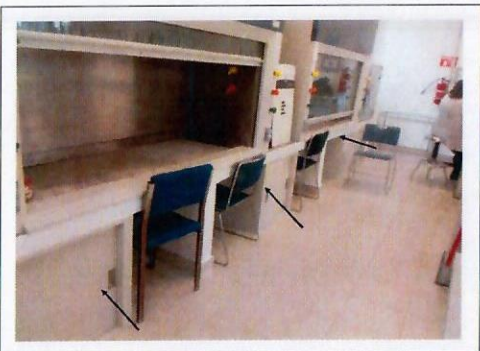
F34: Puertas de madera para barra existente.

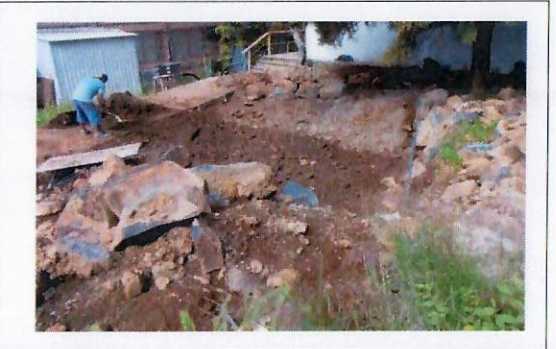
F38: Tierra física terminada

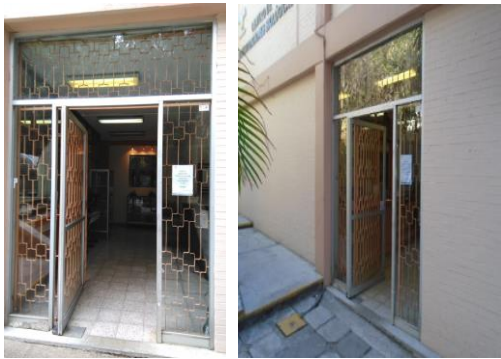
F1: Puerta de acceso (exterior)

1. Mantenimiento correctivo a 1 puerta de acceso del Centro de Investigaciones Biológicas estructura en mal estado (F1 y F2).
2. Mantenimiento correctivo a puertas de laboratorios y puertas de baños en mal estado del edificio 14 del CIB (F3,F4, F5, F6, F7, F8, F9, F10, F11, F12, F13, F14, F15, F16 y F17).

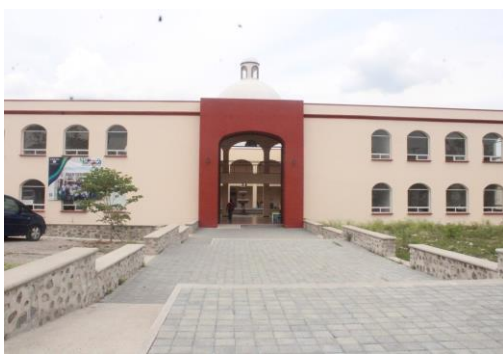
F1: Fachada principal

1.- Impermeabilización del edificio (F1,F2, F3, F4, F5, F6, F7, F8, F9, F10, F11, F12, F13, F14, F15, F16, F17, F18, F19, F20, F21, F22, F23, F24, F25, F26, F27, F28, F29 y F30).

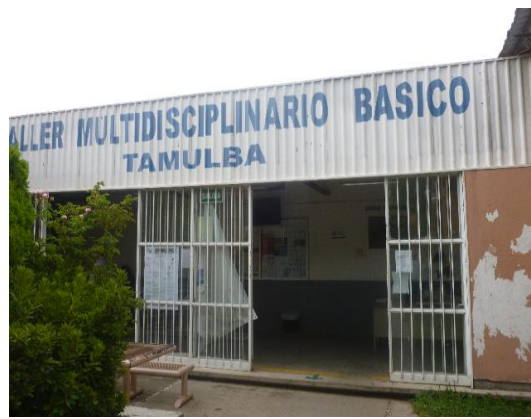
F2: Fachada de TAMULBA (Exterior)

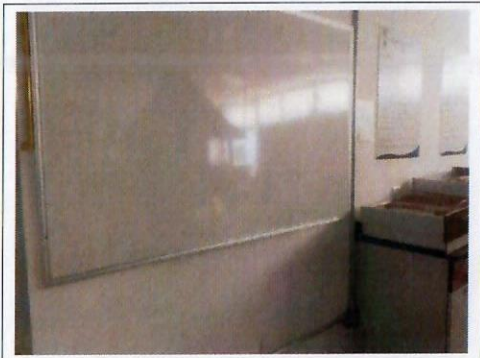
F9: TAMULBA Antes de aplicar pintura.

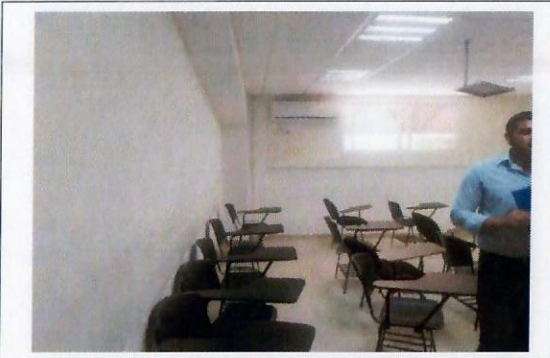
F10: TAMULBA Antes de aplicar pintura.

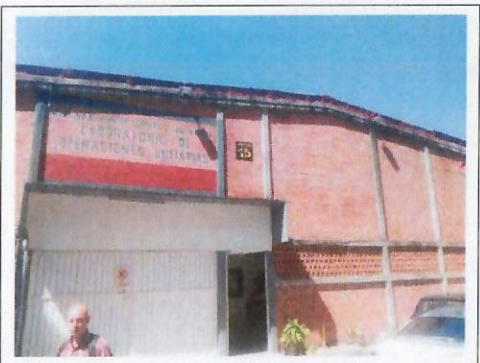
F12: Se aplicará pintura Vinílica LOU

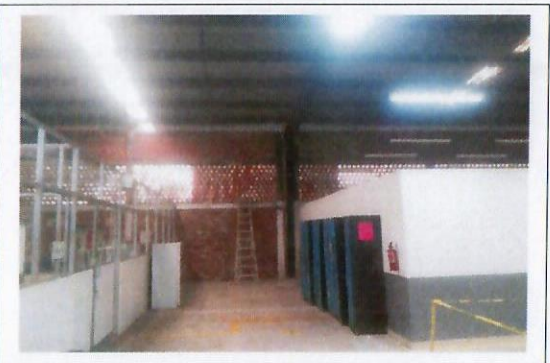
F13: Se aplicará pintura Vinílica LOU

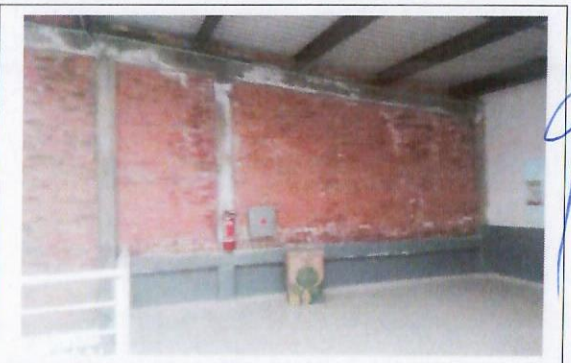
F14: Se aplicará pintura Vinílica LOU

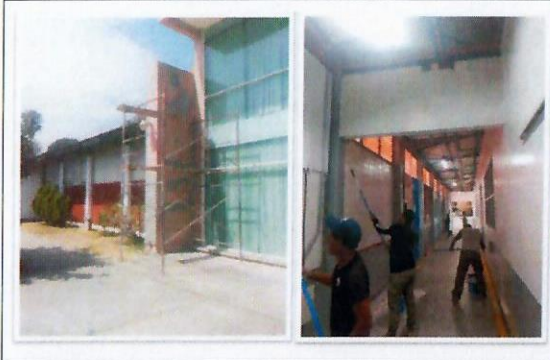
F16: TAMULBA. Sellado de fisuras en muros de fachada principal.

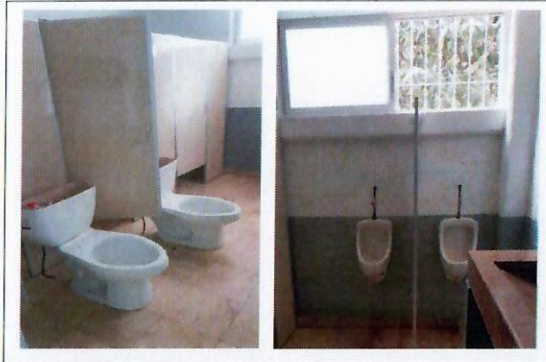
F36: Proceso de cambio de muebles sanitarios, (w.c. y mingitorios)

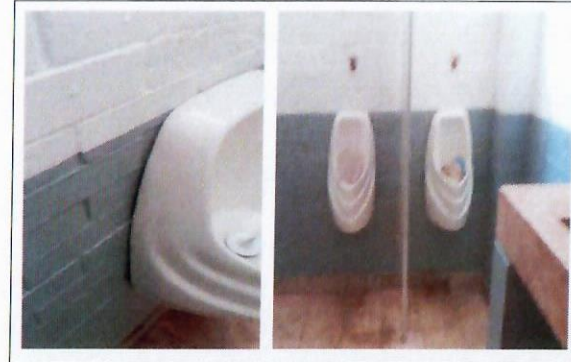
F37: Proceso de cambio de muebles sanitarios, (w.c. y mingitorios)

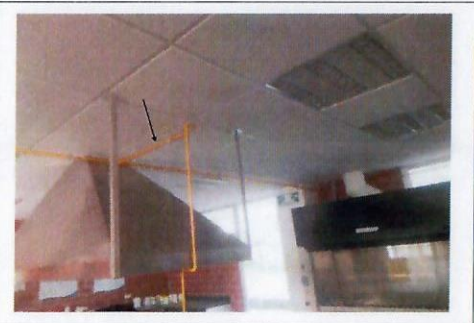
F59: FCQel-LOU: Salida de Gas con tubo de cobre.

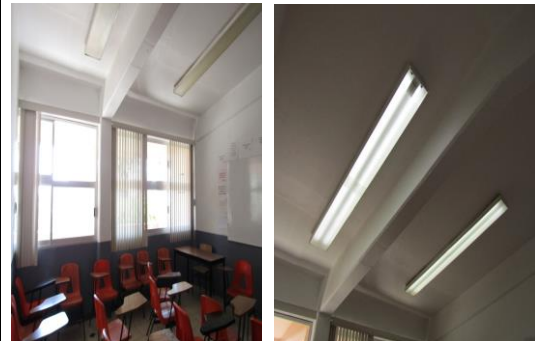
1. Se requiere desmontar y reemplazar muebles sanitarios del edificio 28 y 29 (F1, F2, F3, F9, F10).
2. Desmontaje y retiro, así como suministro y colocación de lámparas de aulas en los edificios 28, 29 y 19 de posgrado (F4, F6, F7, F11).
3. Desmontaje y retiro así como suministro y colocación de luminaria. (apagadores, salidas eléctricas y contactos). (F5).

F4: Aulas, lámparas

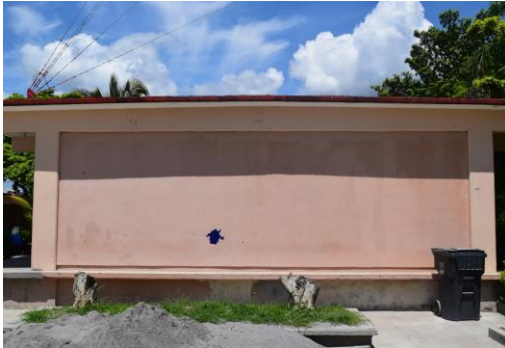
F1: Exterior de aula

- 1.- Suministro y aplicación de pintura vinílica, esmalte o impermeabilizante a muros en el interior y exterior de las aulas. (F1, F2, F6, F7, F8, F9, F10, F11, F12, F13, F14, F15, F16, F17, F18, F19, F20, F21, F22, F23, F24, F25, F26, F27, F30 y F31).
- 2.- Suministro y aplicación de pintura vinílica a herrerías como puertas y ventanas. (F3, F4, F28 y F29).
- 3.- Suministro y aplicación de pintura vinílica al plafón y techos de las aulas. (F5, F30).

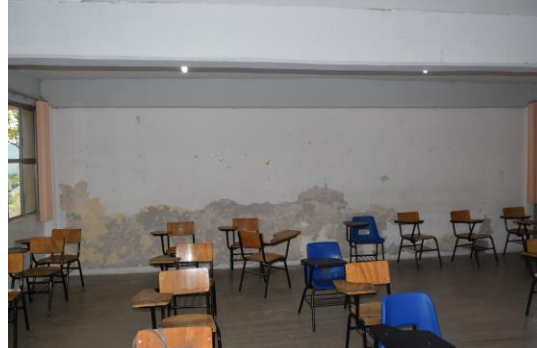
F2: Interior de aula

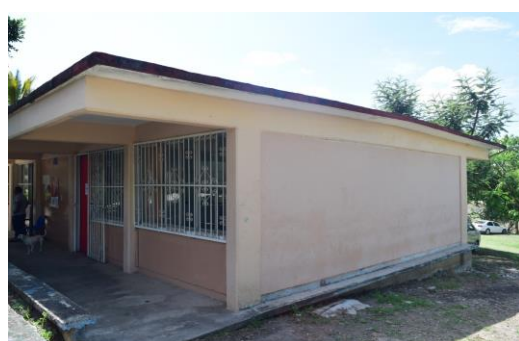
F4: Herrerías

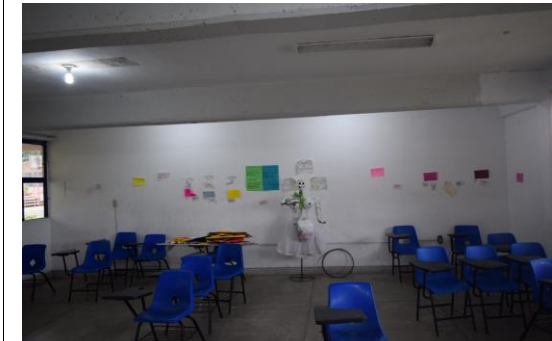
F5: Interior de aula

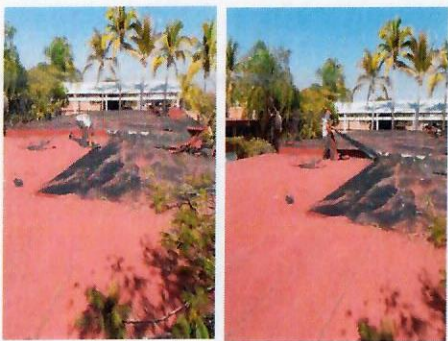
F8: Trabajos de retiro de impermeabilizante prefabricado en edificio 4.

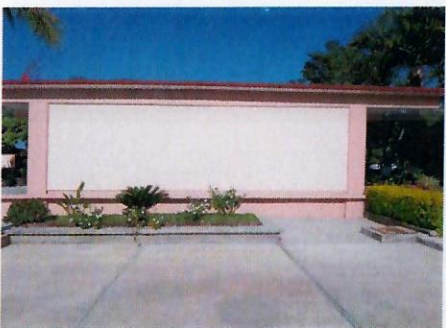
F26. Exterior de aula

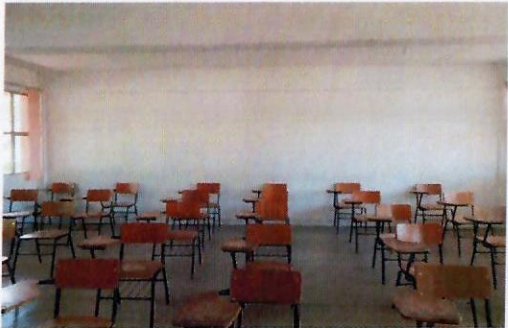
F27. Interior de aula

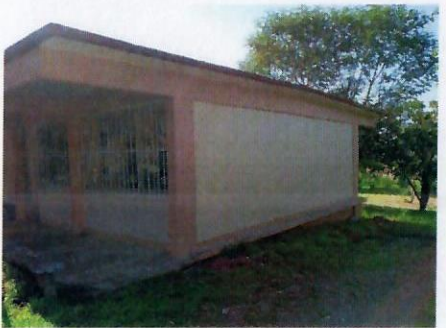
F29. Exterior aulas

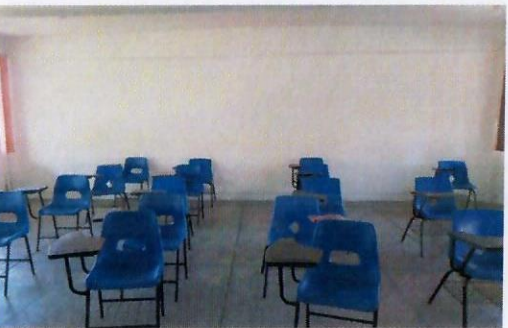
F30. Interior de aula

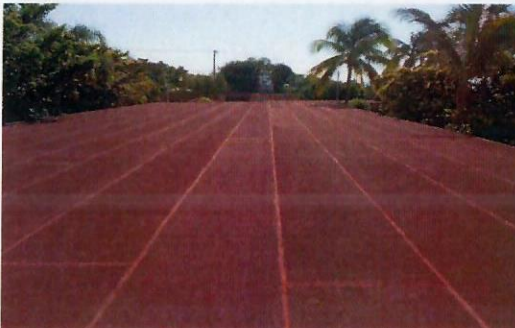
F31. Techo

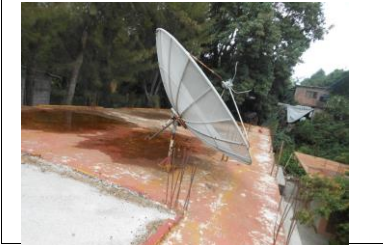
F3: Aplicación de Impermeabilización en azotea de Edificio Principal

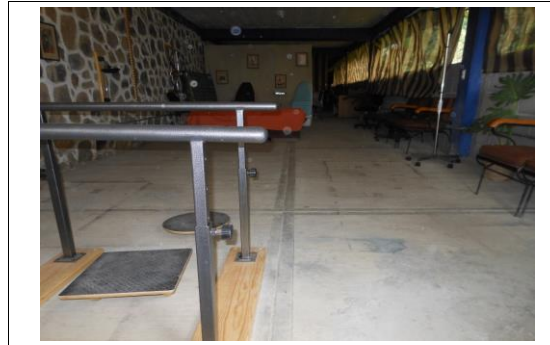
F4: Salón de Usos Múltiples

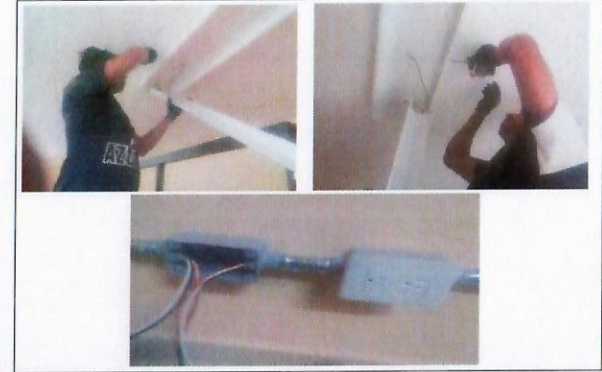
F25: Proceso de salidas eléctricas

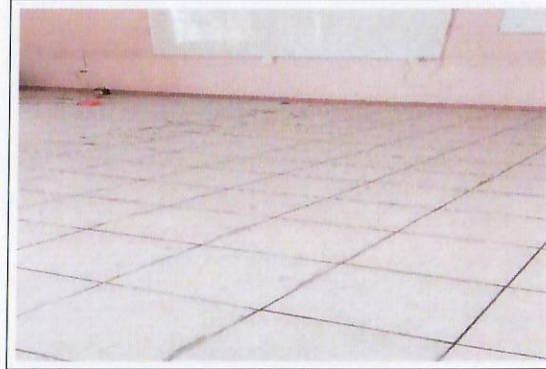
F27: Proceso colocación de piso

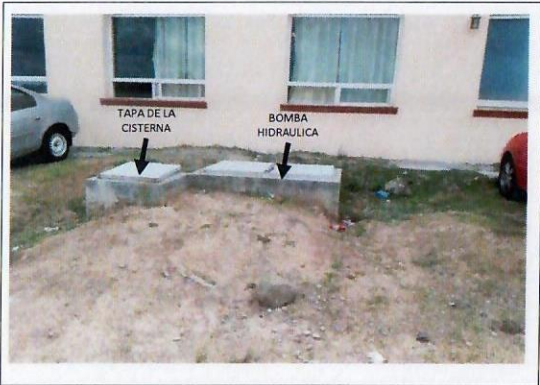
F1: Sistema hidráulico

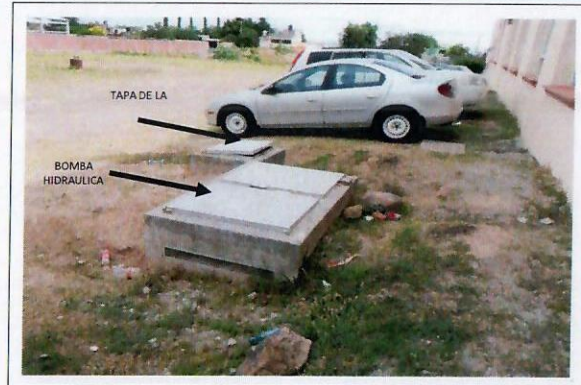
F2: Sistema hidráulico

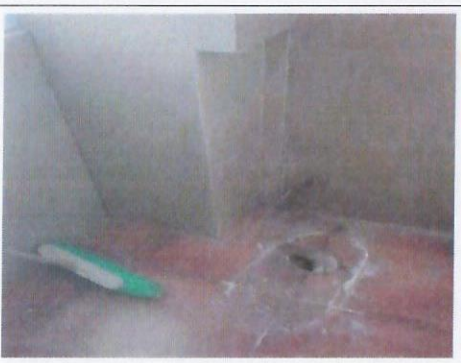
F12 Retiro de Mueble sanitario

- 1.Limpieza, trazo y nivelación de terreno, excavación tipo II y III , Construcción de cisterna y sistema hidraulico 20 m3. (F1,F2,F3,F4,F5,F6,F7,F8,F9,F10,F11,F13,F14,F15,F17,F18)
- 2.Adquisición de 2 tinacos para la distribución del suministro de agua. (F17)
- 3.Rehabilitación de muebles sanitarios. (F12 , F16)

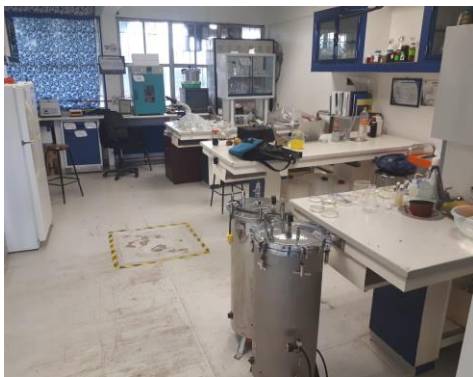
F3: Interior laboratorio E-5

2. Reparación de piso firme de concreto e instalación de piso cerámico de uso rudo para 3 laboratorios: 2 laboratorios en edificio E-5 y 1 laboratorio en edificio E-6. (F3,F4,F6,F7,F9,F28,F29)

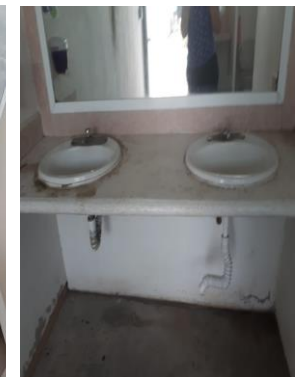
F5: Desmontar muebles sanitarios

3. Mantenimiento correctivo a 2 módulos de baños con cambio de 4 muebles sanitarios con descarga ecológica, cambio de 2 muebles migitorios por migitorios secos ecológicos, cambio de 4 sistemas de regaderas, cambio de 4 muebles de lavamanos con llaves ahorradoras tipo pusck, cambio de 156 m2 de loseta, cambio de 8 puertas de aluminio por puertas abatibles de 2x1.60m. (F5,F11, F14,F21,F22,F23,F30,F31,F32)

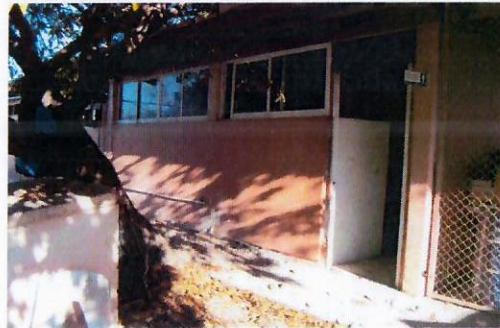
F12: Suministro y colocación de puerta de aluminio natural con cristal claro en la parte superior

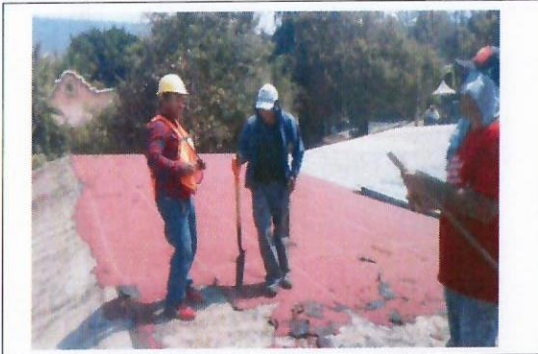
F15: Retiro de impermeabilizante existente

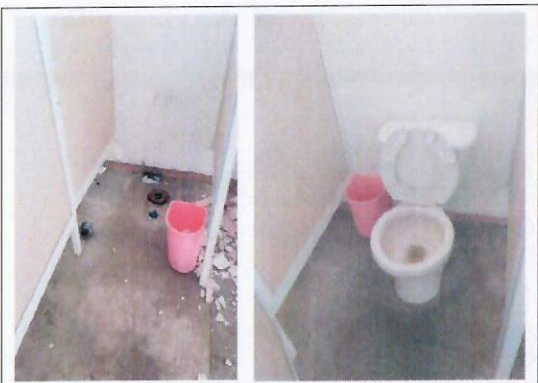
F21: Proceso del desmontaje de muebles sanitarios
